ΕΡΕΥΝΗΤΙΚΕΣ ΕΡΓΑΣΙΕΣ ΚΑΙ ΔΙΕΡΕΥΝΗΣΗ ΒΕΛΤΙΣΤΩΝ ΛΥΣΕΩΝ  
ΑΠΟΚΑΤΑΣΤΑΣΗΣ – ΕΝΙΣΧΥΣΗΣ ΦΕΡΟΝΤΟΣ ΟΡΓΑΝΙΣΜΟΥ  
ΙΕΡΟΥ ΝΑΟΥ ΑΓΙΟΥ ΜΗΝΑ ΗΡΑΚΛΕΙΟΥ ΚΡΗΤΗΣ

Εργαστηριακές μετρήσεις και την αποτίμηση της κατάστασης των μαρμάρινων  
στοιχείων του Ι.Ν. Αγίου Μηνά Ηρακλείου Κρήτης από περιβαλλοντικούς παράγοντες  
και την υπόδειξη των βασικών μέτρων αντιμετώπισής τους

Οκτώβριος 2021

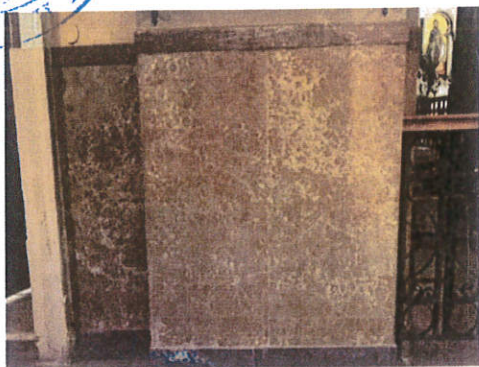
Εικ. 9. Εξανθήσεις διαλυτών αλάτων στην επιφάνεια των λίθων.

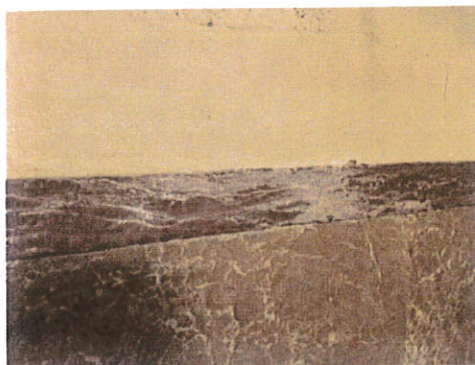
Εικ. 10. Εξανθήσεις διαλυτών αλάτων. Διακρίνεται η επιφανειακή φθορά του λίθου.

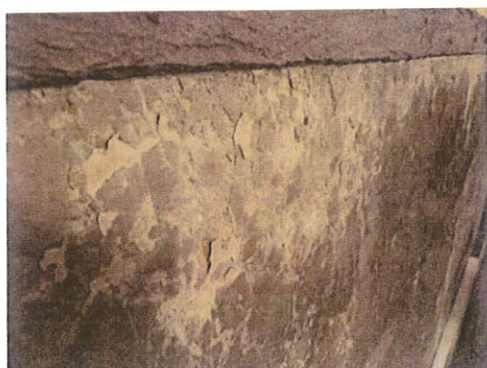
Εικ. 11. Αποφλοιώσεις της επιφάνειας του λίθου

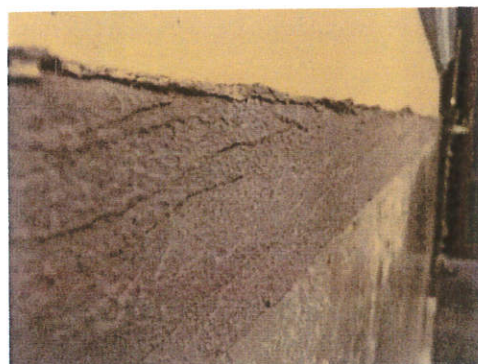
Εικ. 12. Αποσάθρωση/ αποφλοίωση.

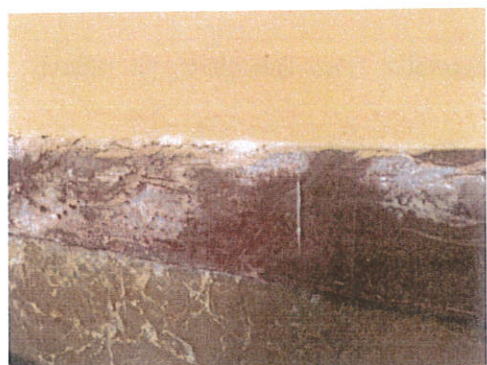
Εικ. 13. Εξανθήσεις διαλυτών αλάτων και επιφανειακή αποσάθρωση του κόκκινου λίθου.

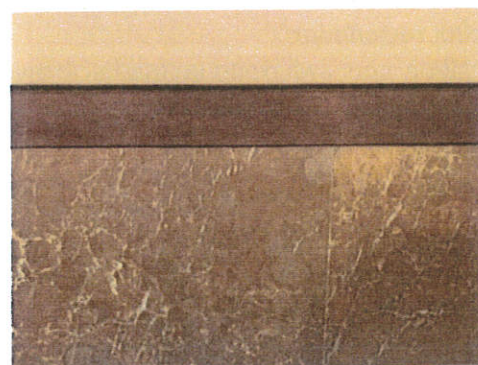
Εικ. 14. Σε ορισμένες θέσεις η κατάσταση διατήρησης είναι καλή.

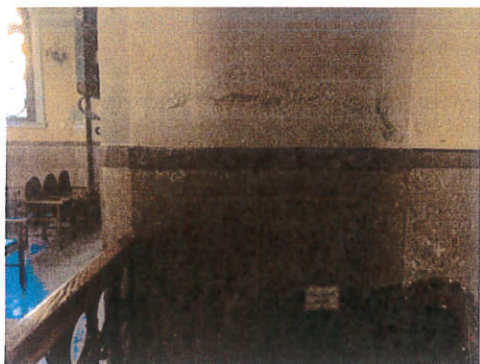
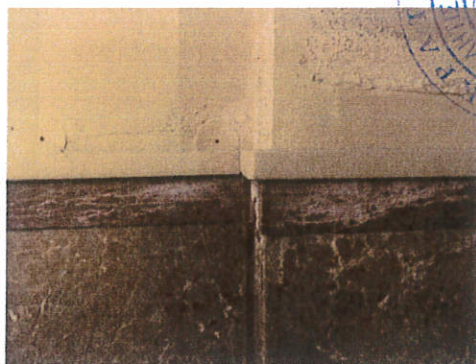
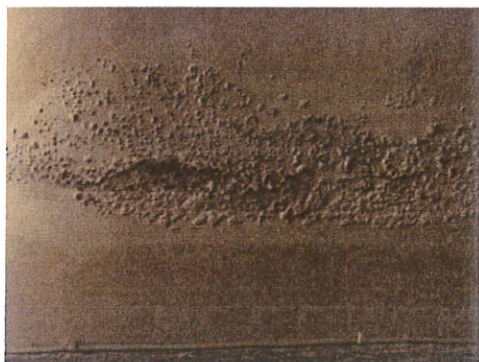
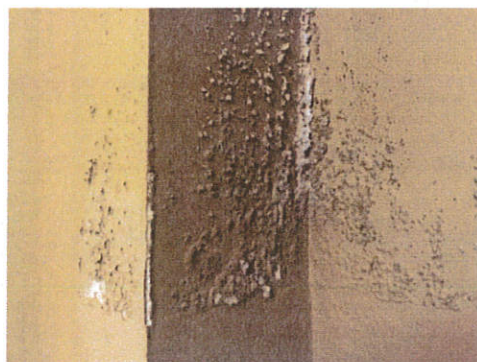
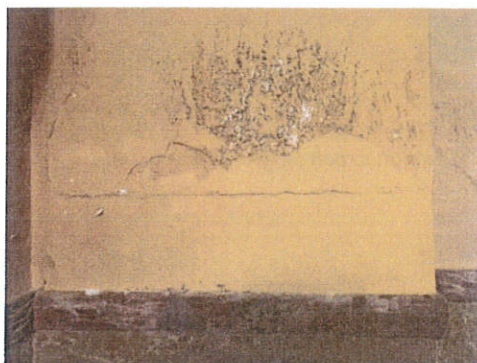
Εικ. 15. Προβλήματα αποσάθρωσης και στο επίχρισμα άνωθεν της ορθομαρμάρωσης

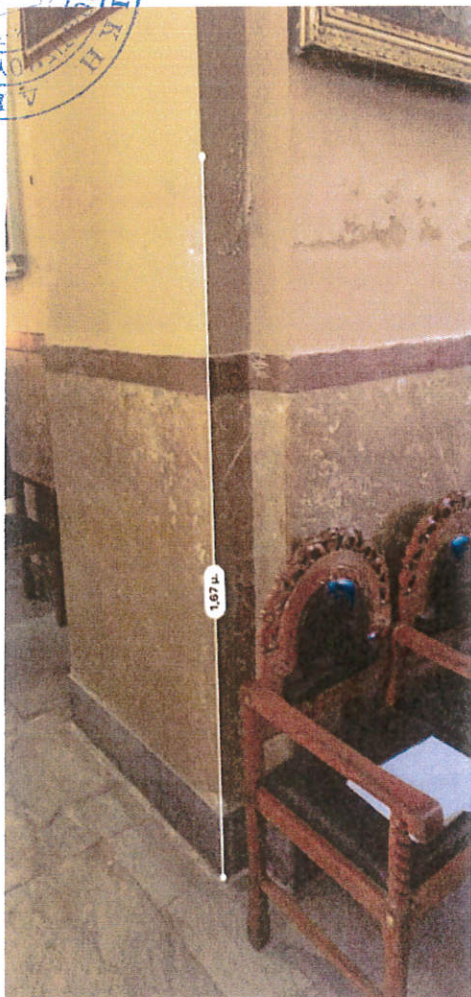
Εικ. 21. Το μέτωπο εξάτμισης της υγρασίας βρίσκεται σε ύψος περίπου 1.70 m από το δάπεδο

Ο έλεγχος που έγινε με την εφαρμογή υπέρυθρης θερμογραφίας δεν κατέδειξε ενεργές πηγές ανερχόμενης ή/και εισερχόμενης υγρασίας. Το αποτέλεσμα επιβεβαιώνεται και με τις μετρήσεις περιεχόμενης υγρασίας στα στοιχεία της ορθομαρμάρωσης των οποίων οι τιμές ήταν εξαιρετικά χαμηλές. Οι διαπιστώσεις αυτές ασφαλώς συνάδουν με την χρονική περίοδο (Ιούλιος 2021) που έγινε ο έλεγχος και βέβαια απαιτούνται μετρήσεις / στιγμιότυπα σε όλη τη διάρκεια του έτους για να ολοκληρωθεί η εικόνα.

Για την ανάσχεση των όποιων φαινομένων (περιοδικά έστω) ανόδου της υγρασίας προτείνονται εμποτισμοί, περιμετρικά στη βάση της τοιχοποιίας. Οι εμποτισμοί αυτοί, συνηθέστατα με διαλύματα σιλανίων, στη βάση των κατακόρυφων στοιχείων του κτηρίου επιχειρούνται όταν επιδιώκουμε την απομόνωση των

στοιχείων της ανωδομής από την αναρρίχηση της υγρασίας του εδάφους. Στην περίπτωση μας, έχουμε κατά θέσεις σοβαρές φθορές μέχρι το ύψος των ορθοστατών, αλλά και ψηλότερα, από κρυστάλλωση διαλυτών αλάτων, τα οποία μεταφέρονται από το έδαφος με όχημα την ανερχόμενη υγρασία. Μια τέτοια επέμβαση θα μπορούσε να προκριθεί, λοιπόν, για προληπτικούς λόγους.

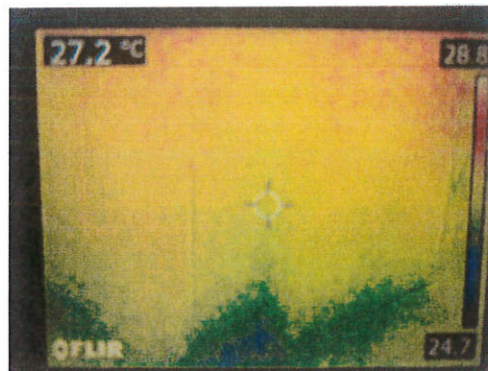
Εικ. 20. Απεικόνιση με θερμογραφία υπέρυθρου

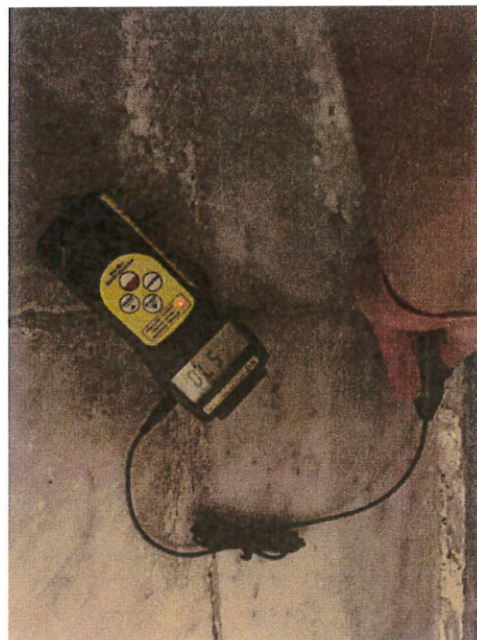
Εικ. 22. Μέτρηση περιεχόμενης υγρασίας.

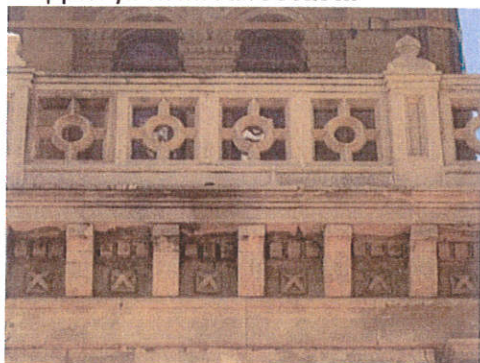
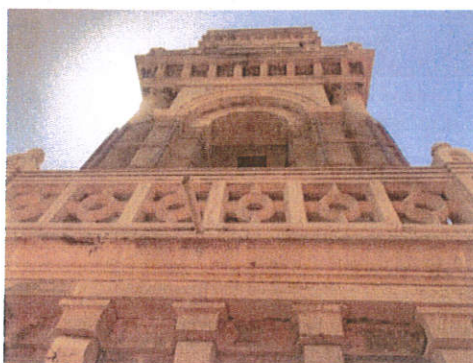
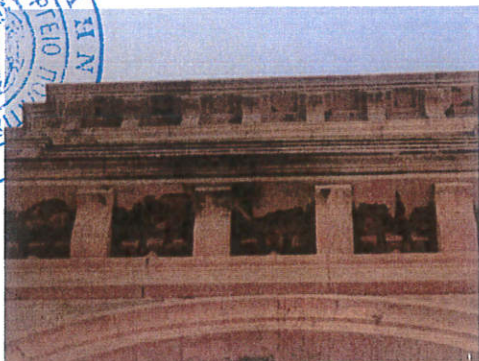
Εικ. 23. Αποθέσεις σωματιδιακών ρύπων σε προστατευμένες θέσεις.

Σύμφωνα με την εμπειρία μας από την αντιμετώπιση παρόμοιων προβλημάτων καθαρισμού, η δράση χημικών επιθεμάτων με ήπια σύνθεση και χρόνο εφαρμογής τουλάχιστον 3h κρίνεται ικανοποιητική για τις θέσεις όπου έχουμε στρώματα χαλαρών επικαθήσεων.

Στις περιοχές όπου έχουμε πυκνότερες και συνεκτικότερες μαύρες κρούστες προτείνεται ως αποτελεσματικότερη η εφαρμογή επιθεμάτων με δραστικότερη σύνθεση και κρίνεται απαραίτητη η επανάληψή τους δύο και τρεις φορές, ανάλογα με την ένταση του προβλήματος. Η τεχνική της μικροψηγματοβολής σε αυτές τις περιπτώσεις δεν οδηγεί σε αποδεκτό αποτέλεσμα, αφού για να επιτύχουμε ικανοποιητική απομάκρυνση των ρύπων υποπίπτουμε σε σημαντική προσβολή του υποστρώματος. Η μικροψηγματοβολή δεν ικανοποιεί διότι το υπόστρωμα (η επιφάνεια του πωρολίθου) είναι εξαιρετικά ακανόνιστη.

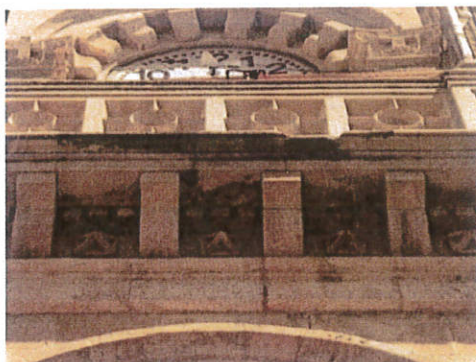
Εικ. 26. Θραύσεις και απώλειες τμημάτων.

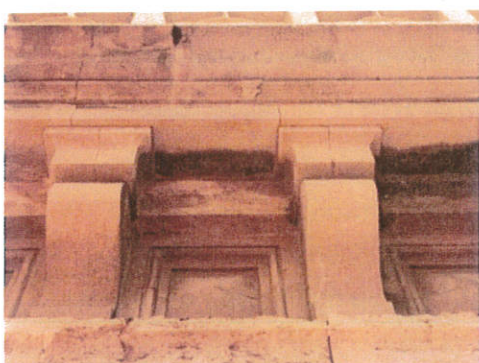
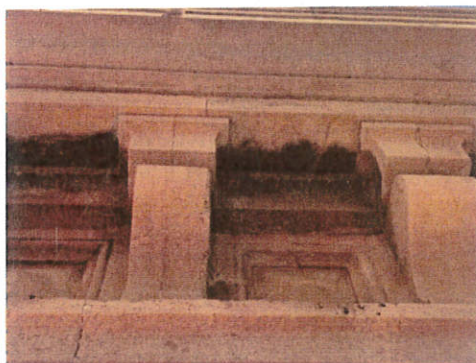
Εικ. 27. Αποθέσεις σωματιδιακών ρύπων.

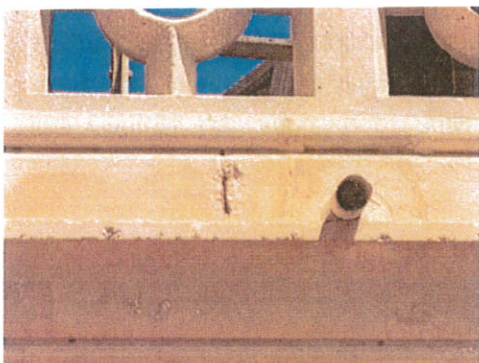
Εικ. 29. Στηθαίο. Συμπληρώσεις μελών με χυτό υλικό. Διακρίνεται ο οξειδωμένος οπλισμός.

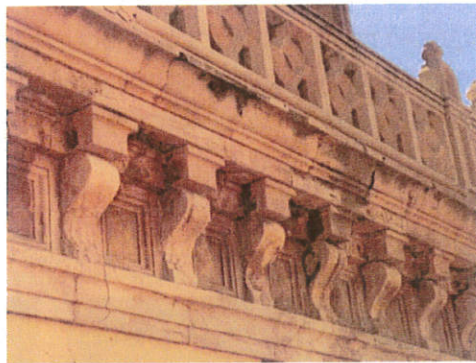
Εικ. 30. Αποσάθρωση λίθων και συμπληρώσεις με κονιάματα.

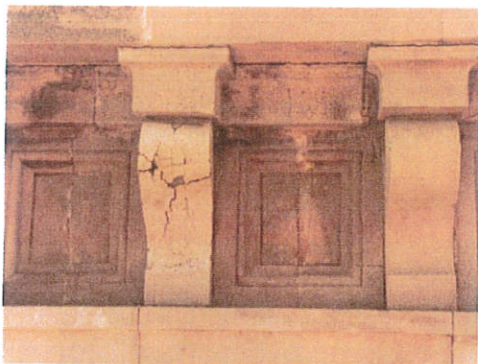
Εικ. 31. Συμπληρώσεις μελών με χυτό υλικό. Διάβρωση και θραύση της συμπλήρωσης.

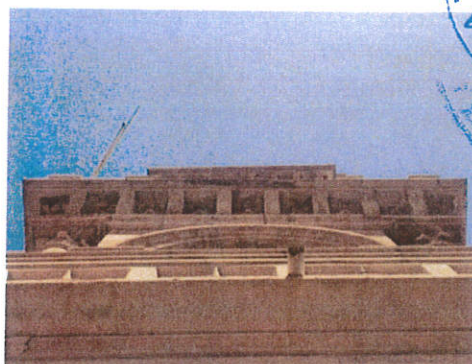
Εικ. 32. Μετακινήσεις λόγω σεισμικών δονήσεων.

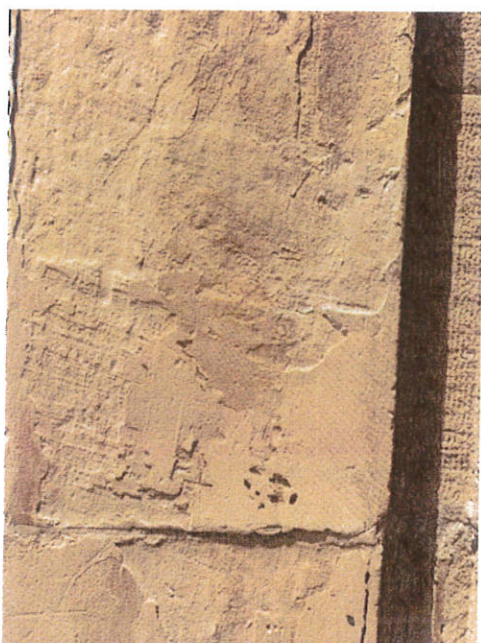
Εικ. 33. Αποφλοιώση και απώλεια υλικού

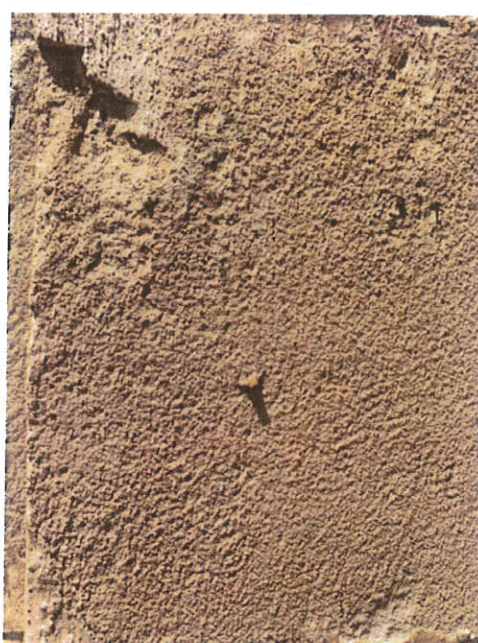
Εικ. 34. Επιφανειακή αποσάθρωση λιθοσώματος

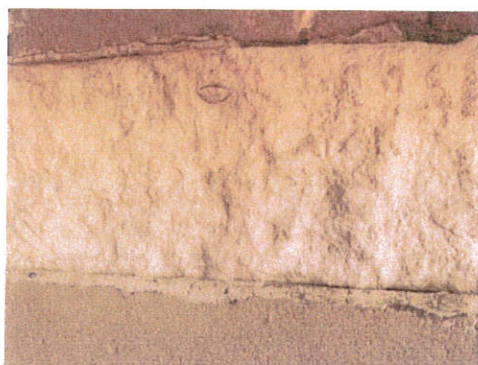
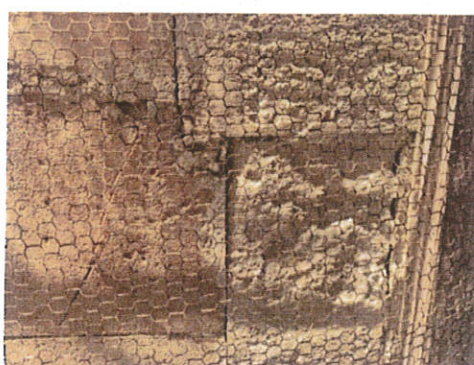
Εικ. 35. Προχωρημένη αποσάθρωση και υποχώρηση της επιφάνειας

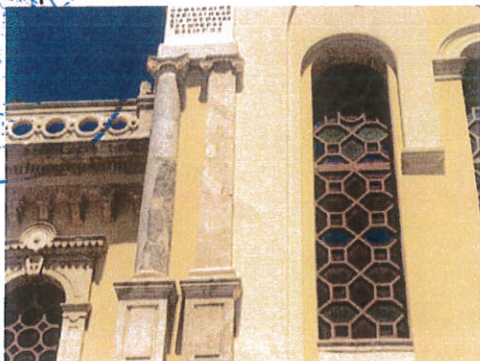
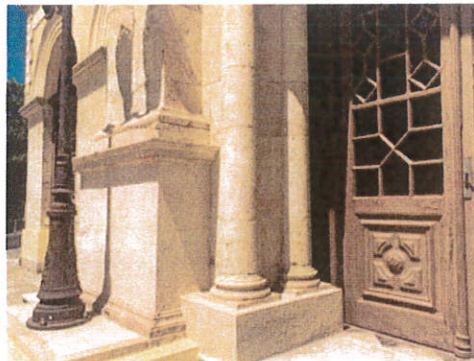
Εικ. 37. Οι κιονίσκοι της Δυτικής όψης από ασβεστόλιθο δεν παρουσιάζουν ιδιαίτερα προβλήματα

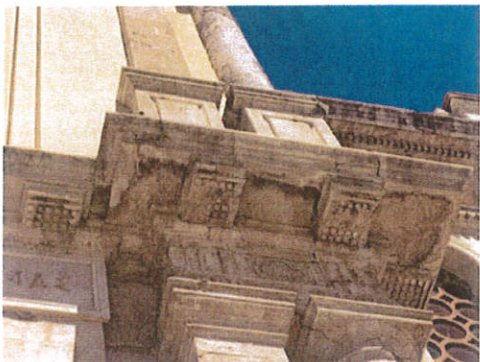
Εικ. 39. Θύρωμα: Αποθέσεις στους ασβεστόλιθους σε στεγασμένες θέσεις

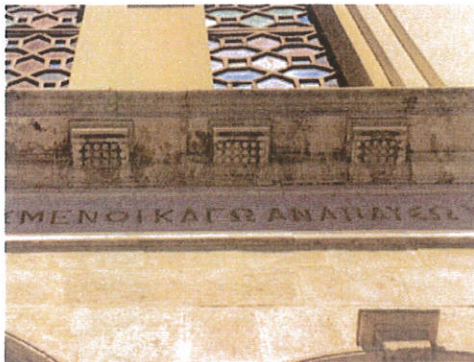
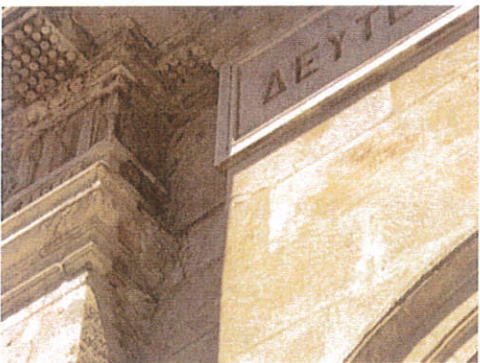
Εικ. 40. Θύρωμα: Αποθέσεις στους ασβεστόλιθους σε προστατευμένες θέσεις
