ΕΡΓΑΣΙΕΣ ΚΑΤΑΓΡΑΦΗΣ ΤΗΣ ΥΠΑΡΧΟΥΣΑΣ ΚΑΤΑΣΤΑΣΗΣ - ΕΡΜΗΝΕΙΑΣ ΤΗΣ  
ΠΑΘΟΛΟΓΙΑΣ ΚΑΙ ΜΕΤΡΑ ΑΝΤΙΜΕΤΩΠΙΣΗΣ ΓΙΑ ΤΗΝ ΑΡΣΗ ΕΤΟΙΜΟΡΡΟΠΙΑΣ ΤΟΥ  
ΣΥΝΟΛΟΥ ΤΟΥ ΕΠΙΠΡΟΜΑΧΩΝΑ ΤΟΥ ΑΓΙΟΥ ΔΗΜΗΤΡΙΟΥ ΣΤΗΝ ΠΑΛΙΑ ΠΟΛΗ ΧΑΝΙΩΝ

ΕΚΘΕΣΗ ΤΕΛΙΚΗΣ ΛΥΣΗΣ ΑΝΤΙΜΕΤΩΠΙΣΗΣ ΓΙΑ ΟΛΟΚΛΗΡΟ ΤΟ  
ΜΝΗΜΕΙΟ ΜΕΤΑ ΠΡΟΜΕΤΡΗΣΕΩΝ, ΠΡΟΫΠΟΛΟΓΙΣΜΟΥ ΚΑΙ  
ΣΥΣΤΗΜΑΤΟΣ ΕΝΟΡΓΑΝΗΣ ΠΑΡΑΚΟΛΟΥΘΗΣΗΣ

ΜΕΛΕΤΗ ΤΕΛΙΚΗΣ ΛΥΣΗΣ

ΕΔΑΦΟΣ ΣΥΜΒΟΥΛΟΙ ΜΗΧΑΝΙΚΟΙ Α.Ε.

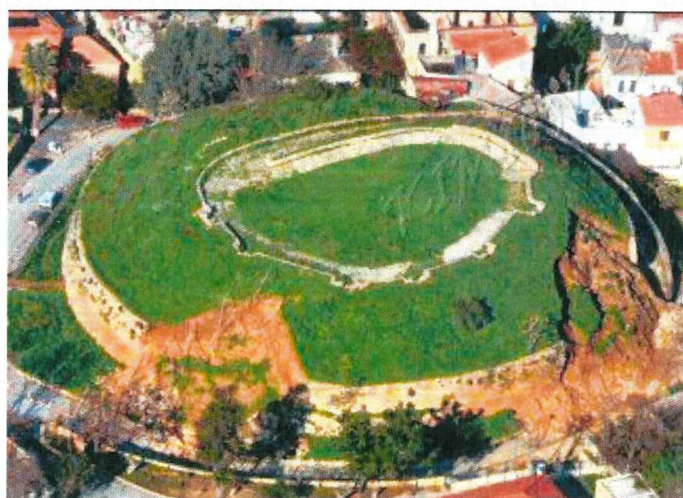
**Φωτ. 1.2.** Αεροφωτογραφία του επιπρομαχώνα από νότια/νοτιοδυτικά προς βόρεια/βορειοδυτικά μετά τις αστοχίες Φεβρουαρίου 2017 και πριν την απομάκρυνση των χωματισμών.

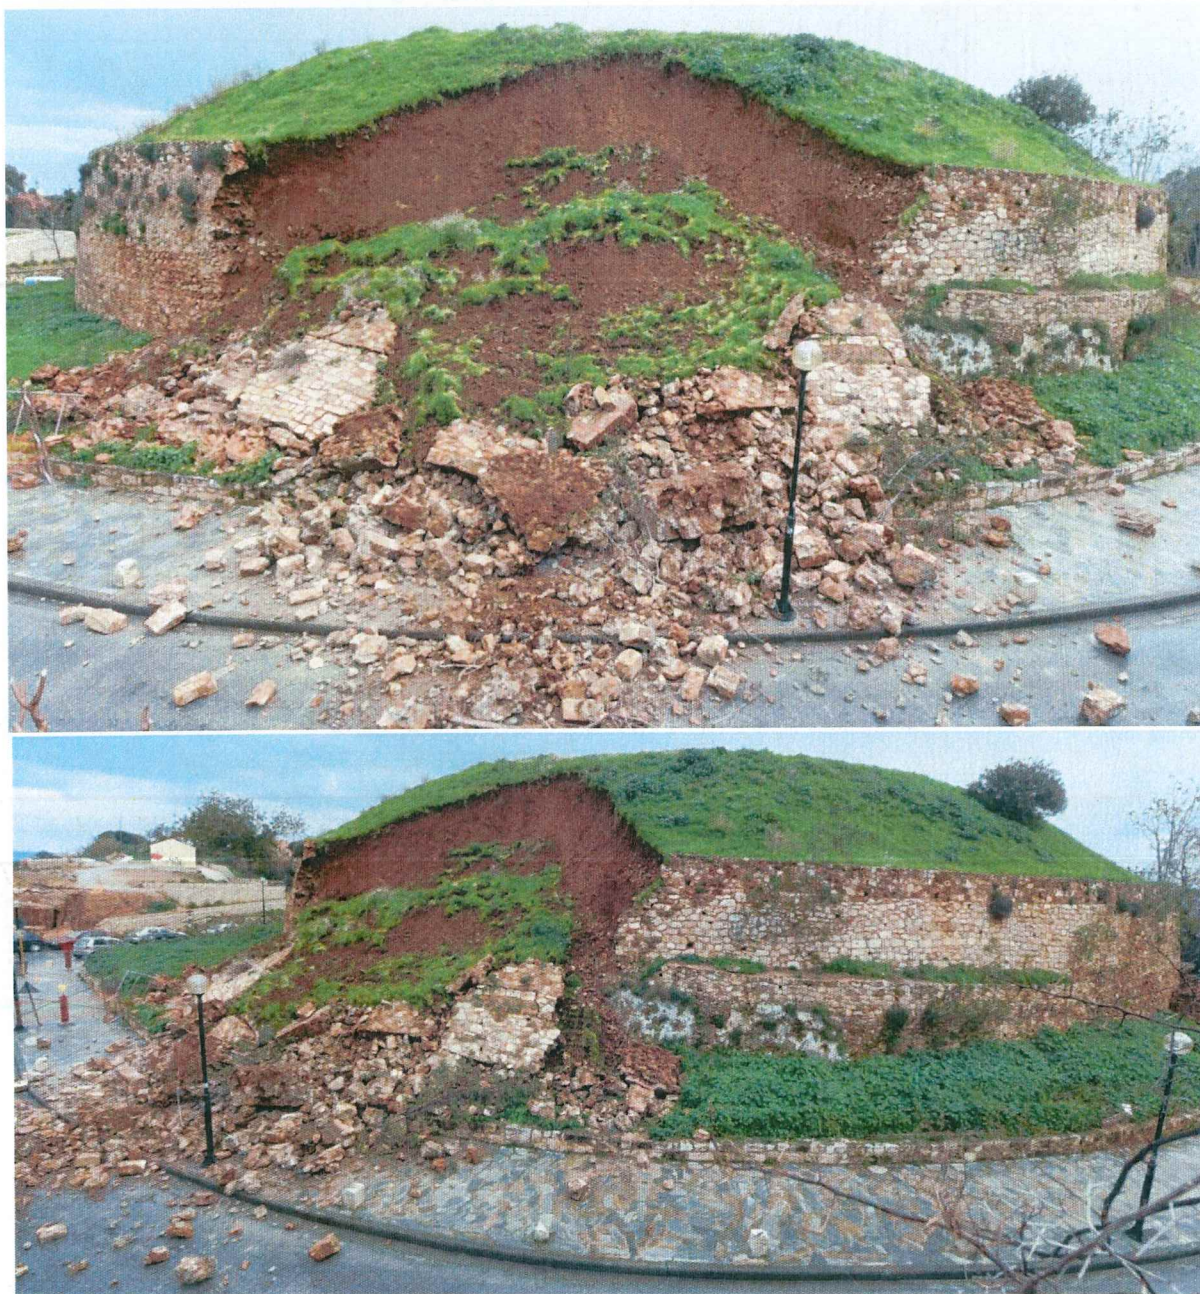
**Φωτ. 1.3.** Φωτογραφίες της δυτικής αστοχίας του επιπρωμαχώνα τον Φεβρουάριο του 2017 πριν την απομάκρυνση των χωματισμών. Διακρίνεται προς τα δεξιά πλάτυσμα του τείχους το οποίο φαίνεται σήμερα και στην ανατολική πλευρά του σπασμένου τείχους στη δυτική αστοχία.

Η πρώτη αστοχία έγινε στις 10 προς 11/2/2017 στο νοτιοανατολικό τμήμα του τείχους (εφεξής ανατολική αστοχία) και η δεύτερη στις 14/2/2017 στο νοτιοδυτικό τμήμα του τείχους (εφεξής δυτική αστοχία). Στις **Φωτ. 1.3 και 1.4** διακρίνονται οι δύο αστοχίες πριν την απομάκρυνση των χωματισμών και την διαμόρφωση της σημερινής κατάστασης. Στην **Φωτ. 1.5** παρατίθεται αλληλουχία δορυφορικών φωτογραφιών από το 2013 έως 9/5/2017 (τελευταία δορυφορική λήψη διαθέσιμη στο GoogleEarth), στην οποία διακρίνεται η γεωμετρία του τείχους πριν την εκδήλωση των αστοχιών. Στο Κεφάλαιο 2 παρατίθενται πολλές φωτογραφίες που δείχνουν το τείχος πριν την αστοχία καθώς και ότι μάλλον οι πρόσφατες αστοχίες έχουν γίνει σε σημεία που έχουν γίνει και παλιότερες αστοχίες και οριοθετούνται από όρια μεταβολών ιδιοτήτων του λιθοσώματος από παλαιότερες παρεμβάσεις.

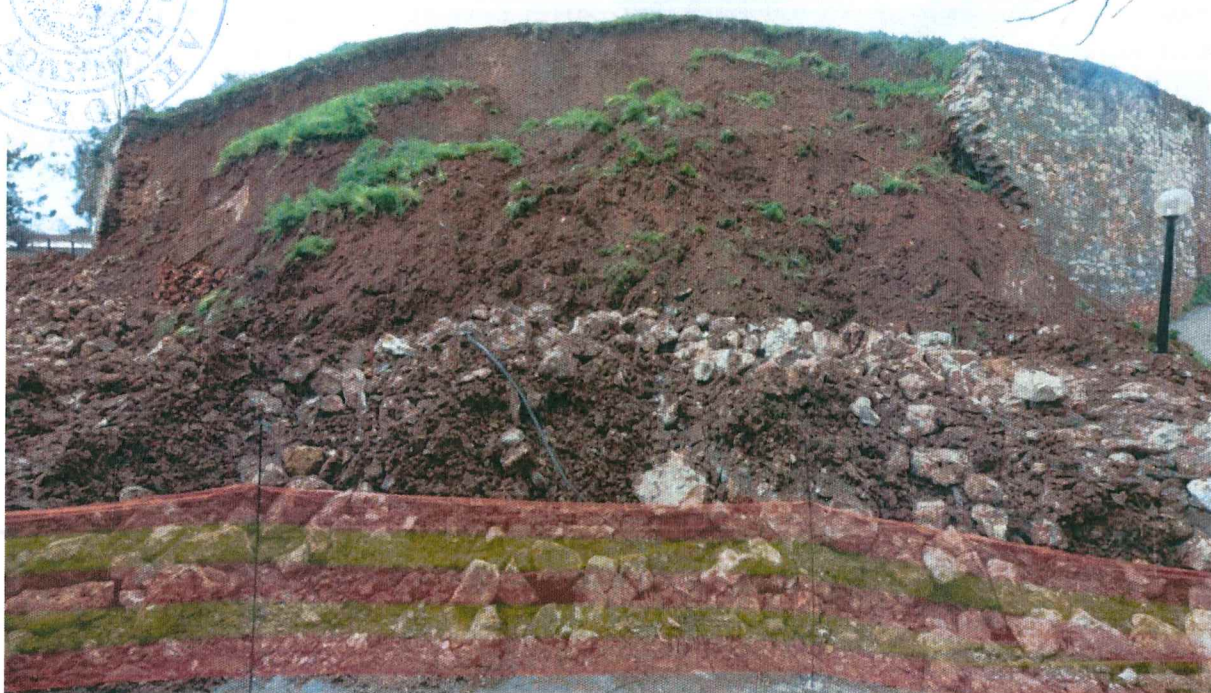
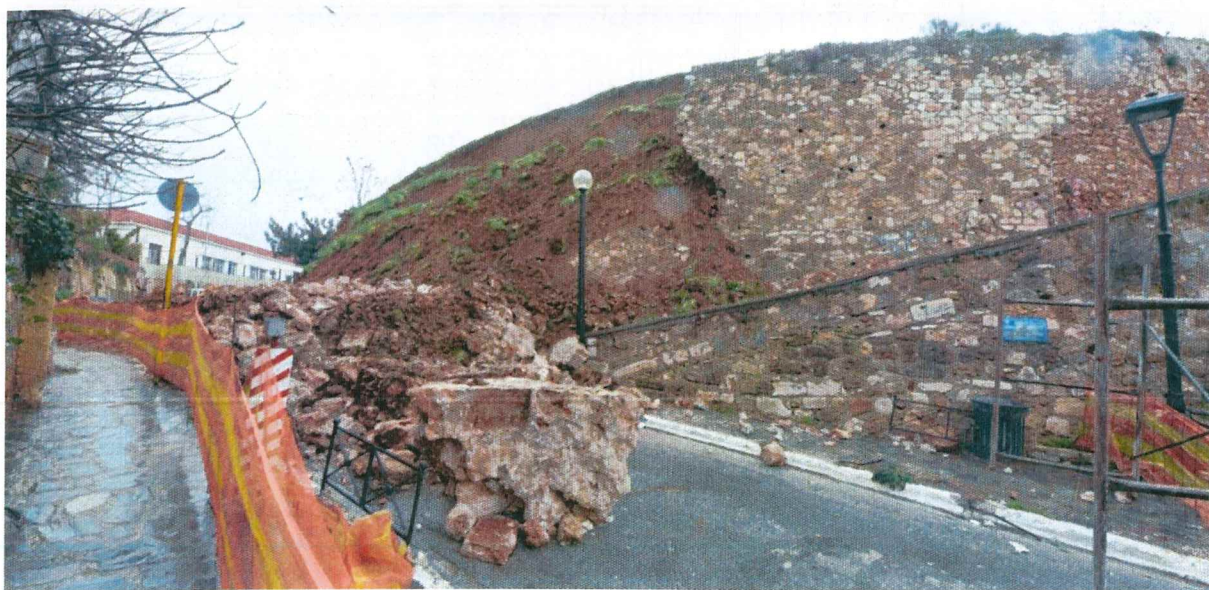
**Φωτ. 1.4.** Φωτογραφίες της ανατολικής αστοχίας του επιπρομαχώνα τον Φεβρουάριο του 2017 πριν την απομάκρυνση των χωματισμών. Διακρίνεται προς τα δεξιά η περιμετρική ράμπα προς τη στέψη του επιπρομαχώνα.

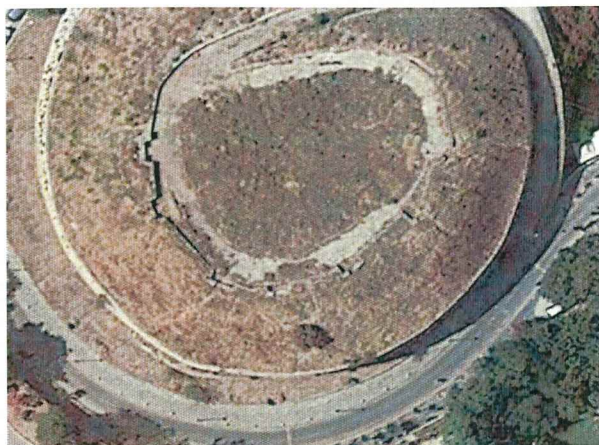
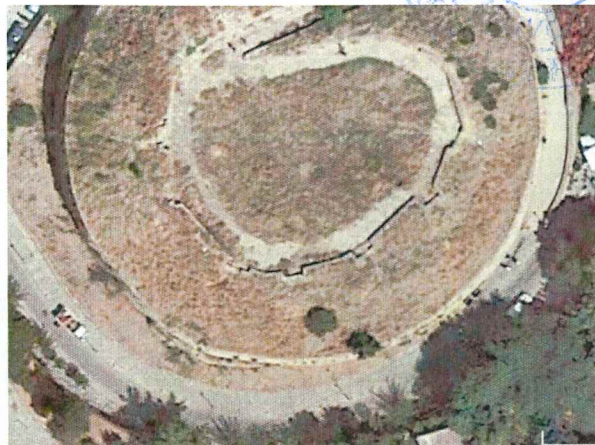
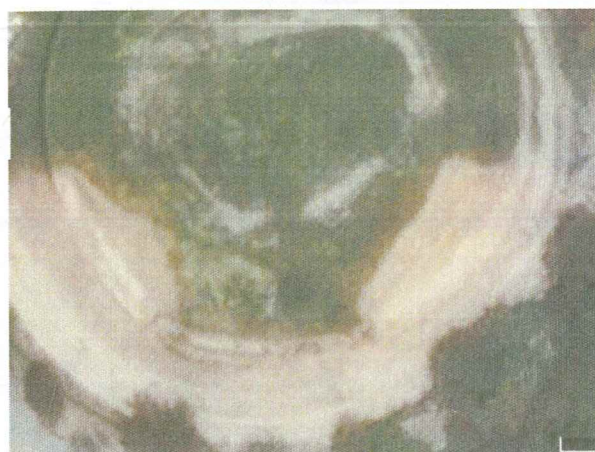
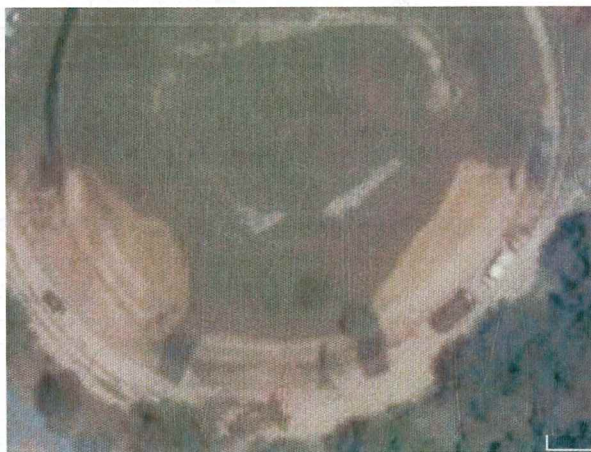
**Φωτ. 1.5.** Δορυφορικές φωτογραφίες της περιοχής των αστοχιών του επιπρομαχώνα πριν τις αστοχίες Φεβρουαρίου 2017 και μετά (πηγή φωτογραφιών GoogleEarth). α) λήψη της 10/6/2013, β) λήψη της 31/8/2015, γ) λήψη της 20/4/2017 (έχουν γίνει οι αστοχίες, έχουν απομακρυνθεί οι χωματισμοί αλλά δεν έχουν τοποθετηθεί οι αντηρίδες), και δ) λήψη της 9/5/2017 (έχουν πλέον τοποθετηθεί και οι αντηρίδες).

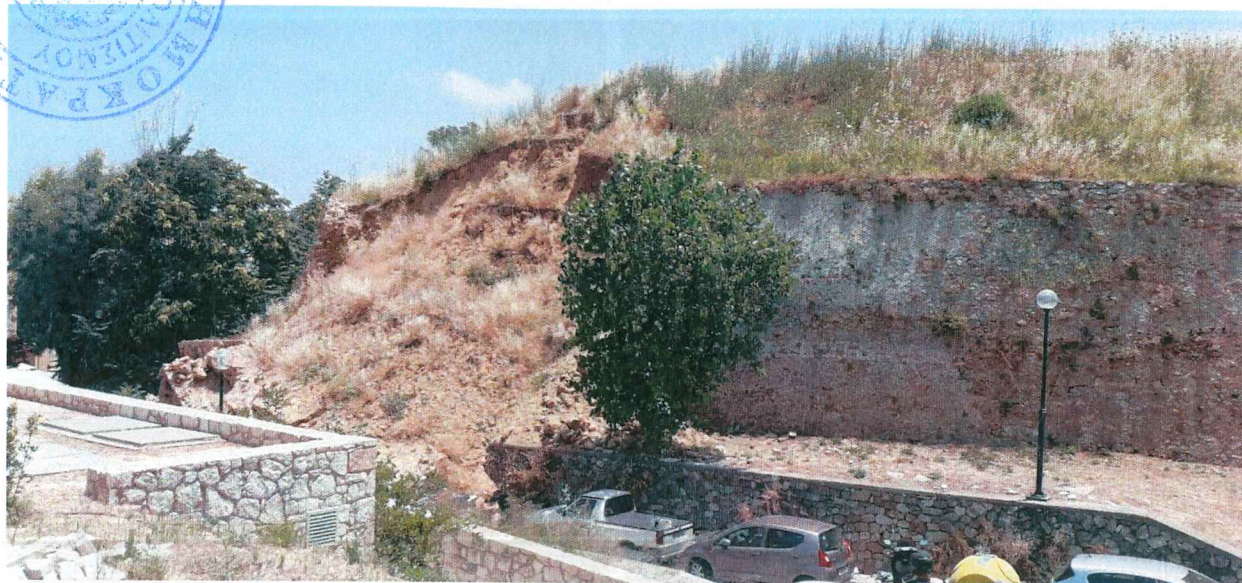
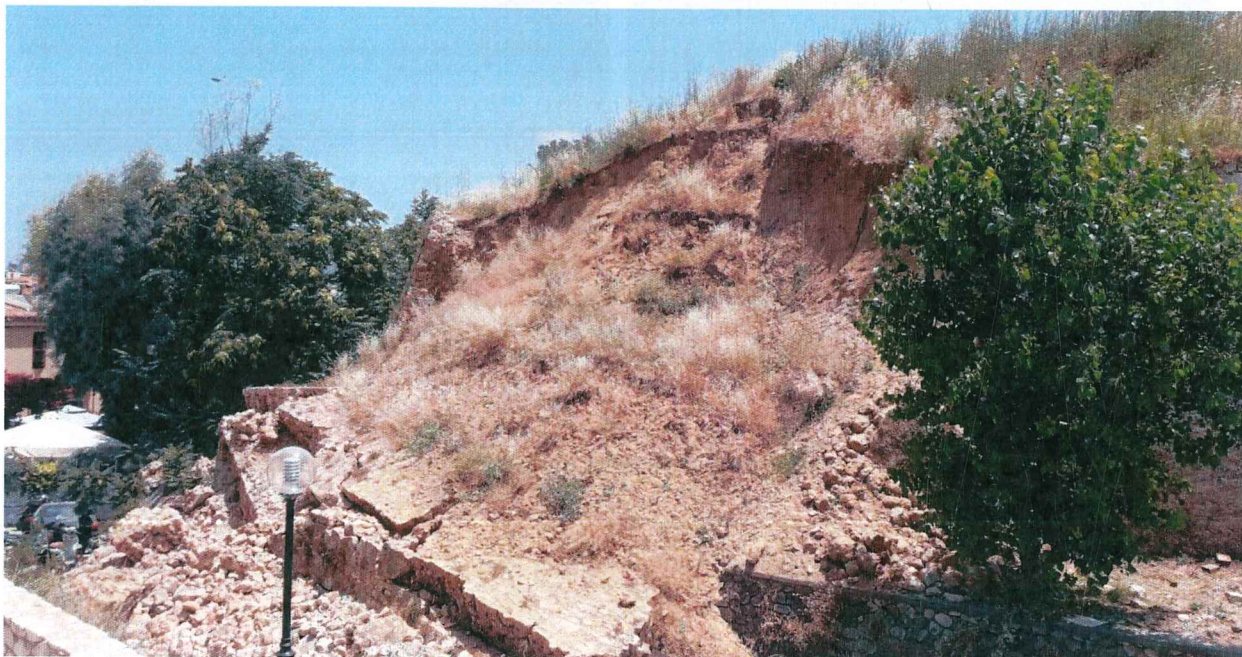
Ακολούθως, τον Φεβρουάριο του 2019 (28/2/2019) έγινε νέα κατάρρευση του τείχους του επιπρωμαχώνα στη βορειοδυτική πλευρά του μνημείου (πρόσοψη στην οδό Μελετίου Πηγά) στη θέση που είχε γίνει και παλιότερη κατάρρευση στη δεκαετία του 1990 και το τείχος είχε αποκατασταθεί (ενσωματώθηκε το ίχνος της παλιάς κατάρρευσης στο Σχέδιο 002 της παρούσας υποβολής) -βλ. **Φωτ. 1.6**.

**ΦΩΤ. 1.6.** Φωτογραφίες της βορειοδυτικής αστοχίας του επιπρομαχώνα (2/2019). Διακρίνεται προς τα δεξιά στην πάνω φωτογραφία η περιοχή από την οποία είναι δυνατή η πρόσβαση μηχανημάτων.

Η αστοχία έγινε στις 28/2/2019 στο βορειοδυτικό τμήμα του τείχους. Η στρωματογραφία όπως αποτυπώνεται στη διατομή Z-Z' είναι ίδια με ίδια εξωτερική γεωμετρία όπως και στις άλλες θέσεις αστοχιών 2017 καθιστώντας περιττή νέα αντίστροφη ανάλυση.

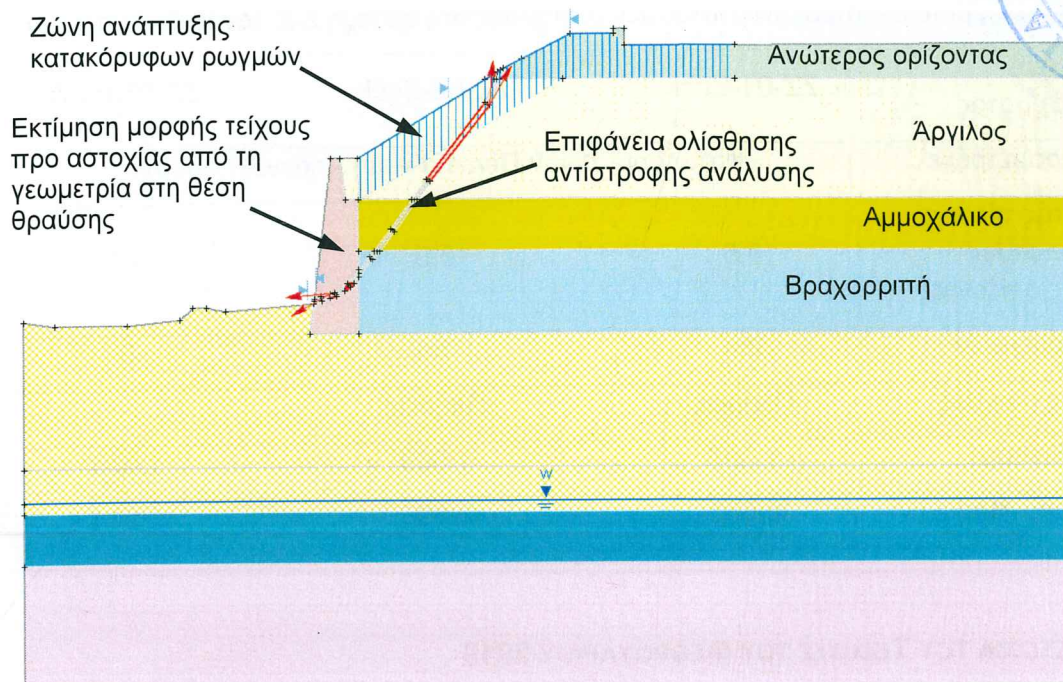
Αρχικά εκτελέστηκε η αντίστροφη ανάλυση ευσταθείας στην Διατομή Ι-Ι'. Στο **Σχ. 3.1** παρουσιάζεται το προσομοίωμα που δημιουργήθηκε για την διατομή Ι-Ι' και εισήχθη στο πρόγραμμα Slide. Δεδομένου ότι οι αστοχίες υπήρξαν καταστροφικές με ραγδαία εξελισσόμενες παραμορφώσεις και όχι αργές μετακινήσεις, στους σχηματισμούς εισήχθησαν τα κάτω όρια των προτεινόμενων τιμών παραμέτρων του **Πιν. 1.1**, διατηρώντας όμως την τιμή συνοχής μη μηδενική (αντίθετα από τις περιπτώσεις παλαιών κατολισθήσεων που η συνοχή τίθεται 0 λόγω των μεγάλων παραμορφώσεων που έχουν συμβεί στην ιστορία των φαινομένων). Εκτελέστηκαν 3 αναλύσεις εισάγοντας διαδοχικά βάθος ρωγμών 2m, 1m και 0 και θεωρώντας τις ρωγμές πλήρως γεμάτες με νερό στις αναλύσεις που υπήρχαν. Για το λιθόσωμα εισήχθησαν τιμές  $c'=50$  kPa και  $\phi'=30^\circ$ . Τα αποτελέσματα των αναλύσεων αυτών παρουσιάζονται στον **Πιν. 3.1**. Όπως προκύπτει από τα αποτελέσματα του **Πιν. 3.1**, η επιρροή των ρωγμών, δεδομένης της γεωμετρίας θραύσης που εισήχθη μοιάζει να έχει μικρή επιρροή. Οι δε τιμές παραμέτρων που εισήχθησαν είναι μάλλον λογικές, επιβεβαιώνοντας τις τιμές στις οποίες κατέληξε η γεωτεχνική αξιολόγηση. Ενδεικτικά αναζητήθηκε στην περίπτωση που δεν υπάρχει ρωγμή η τιμή συνοχής της αργίλου για να γίνει ο Σ.Α. με την μέθοδο Bishop 1.0 και βρέθηκε τιμή 11.7 kPa αντί για 10, και η τιμή συνοχής της αργίλου για να γίνει ο Σ.Α. με την διορθωμένη μέθοδο Janbu 1.0 και βρέθηκε τιμή 15.4 kPa αντί για 10. Οι τιμές αυτές δείχνουν ότι τα υλικά του επιπρωμαχώνα, σε συνθήκες μέγιστου συντελεστή πίεσης πόρων είναι σε οριακή ισορροπία. Ομοίως αναζητήθηκαν εναλλακτικές τιμές συνοχής και γωνίας διατμητικής αντοχής για το λιθόσωμα και βρέθηκε ότι μικρή μόνο μεταβολή τους φέρνει τους Σ.Α. στο 1.0, άρα και αυτές οι τιμές παραμέτρων είναι λογικές. Τέλος πραγματοποιήθηκε μία παραμετρική ανάλυση για να βρεθεί στην περίπτωση που δεν υπάρχουν ρωγμές ποια είναι η επιρροή της μείωσης της τιμής του συντελεστή πίεσης πόρων  $r_u$ . Τα αποτελέσματα παρουσιάζονται στον **Πιν. 3.2**. Όπως προκύπτει από τα αποτελέσματα του πίνακα αυτού ακόμα και αν δεν υπήρχαν πιέσεις πόρων ( $r_u=0$ ) ο Σ.Α. με την μέθοδο Bishop αυξάνεται κατά 9% και με την διορθωμένη μέθοδο Janbu κατά 15%. Και οι δύο ποσοστιαίες μεταβολές δείχνουν ότι με βάση τις τιμές παραμέτρων των υλικών της επίχωσης του επιπρωμαχώνα ακόμα και όταν δεν υπάρχουν πιέσεις πόρων το πρυνές σαν σύνολο μαζί με το λιθόσωμα του τείχους είναι πρακτικά σε οριακή ισορροπία με την διαφορά μεταξύ ευστάθειας και καταστροφικής αστοχίας να μπορούν να την προκαλέσουν ακόμα και μικρές μεταβολές κατά το μέγεθος της απόλυτης τιμής της πίεσης πόρων. Σε κάθε περίπτωση η μεταβολή αυτή υποδεικνύει ότι αν μπορούσαν να υιοθετηθούν στραγγιστικά μέτρα που θα απέτρεπαν την δυνατότητα αύξησης των πιέσεων πόρων αυτό θα βελτίωνε την ευστάθεια.

Σχ. 3.1. Προσομοίωμα διατομής I-I' στο πρόγραμμα Slide. Στη συγκεκριμένη ανάλυση έχει εισαχθεί και ζώνη πάχους 2m που μπορούν να αναπτυχθούν ρωγμές γεμάτες με νερό.

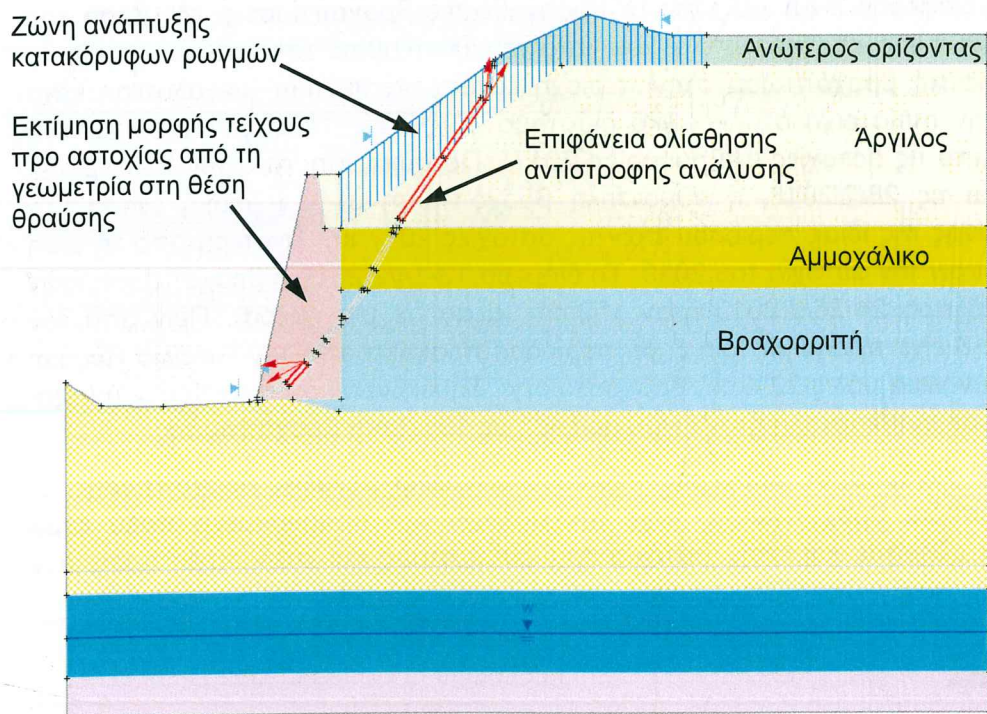
Στη συνέχεια εκτελέστηκαν οι ίδιες αντίστροφες αναλύσεις ευσταθείας στην Διατομή Ζ-Ζ'. Στο **Σχ. 3.2** παρουσιάζεται το προσομοίωμα που δημιουργήθηκε για την διατομή Ζ-Ζ' και εισήχθη στο πρόγραμμα Slide. Εισήχθησαν και εδώ οι ίδιες τιμές παραμέτρων και εκτελέστηκαν 3 αναλύσεις εισάγοντας διαδοχικά βάθος ρωγμών 2m, 1m και 0 και θεωρώντας τις ρωγμές πλήρως γεμάτες με νερό στις αναλύσεις που υπήρχαν. Τα αποτελέσματα των αναλύσεων αυτών παρουσιάζονται στον **Πιν. 3.2** και είναι πρακτικά τα ίδια με αυτά στον **Πιν. 3.1**. Τα αναλυτικά αποτελέσματα των αναλύσεων ευσταθείας στη διατομή Ζ-Ζ' παρουσιάζονται στο Παράρτημα Α.

Σχ. 3.2. Προσομοίωμα διατομής Z-Z' στο πρόγραμμα Slide. Στη συγκεκριμένη ανάλυση έχει εισαχθεί και ζώνη πάχους 2m που μπορούν να αναπτυχθούν ρωγμές γεμάτες με νερό.

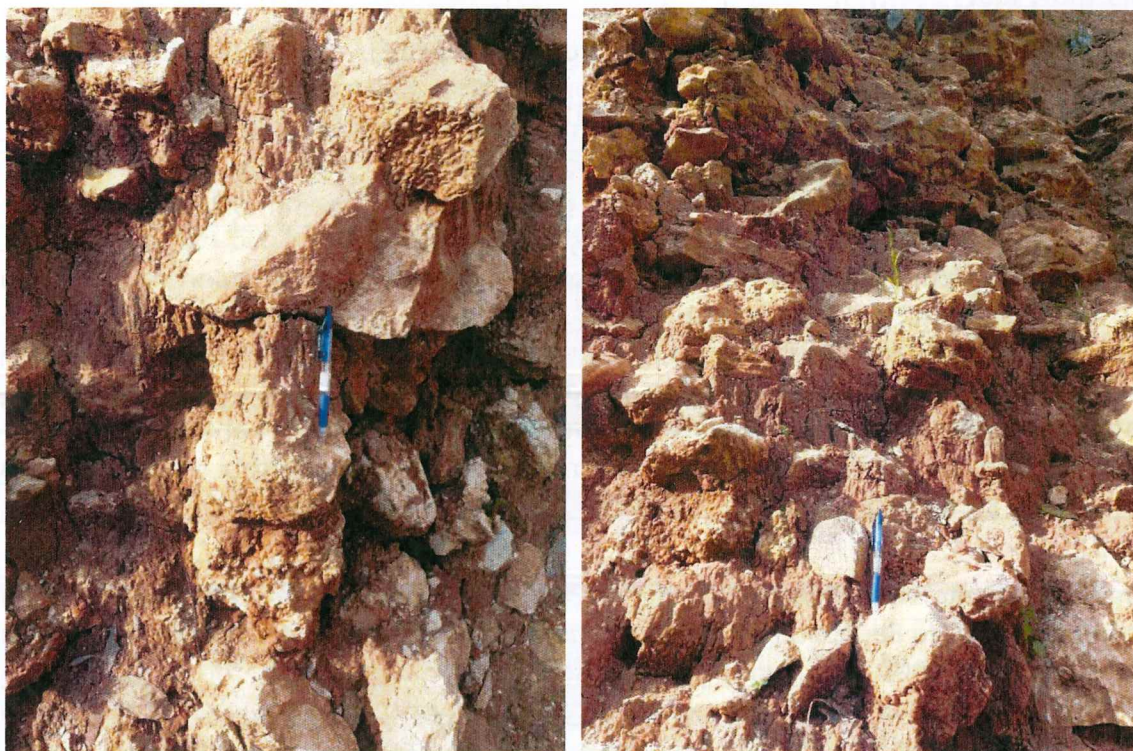
Φωτ. 5.1. Κοντινές απόψεις δυτικής θέσης θραύσης ανατολικής αστοχίας Φεβρουαρίου 2019.

Στο τμήμα του νέου τείχους σε επαφή με το υφιστάμενο τείχος θα τοποθετούνται επιμήκεις λίθοι με την μεγάλη τους πλευρά παράλληλα με την εξωτερική επιφάνεια του τείχους με την

κατάλληλη αλληλεμπλοκή και ενσωμάτωση των βλήτρων που προεξέχουν από το υφιστάμενο τείχος στους αρμούς μεταξύ τους που θα πληρωθούν με κονίαμα.

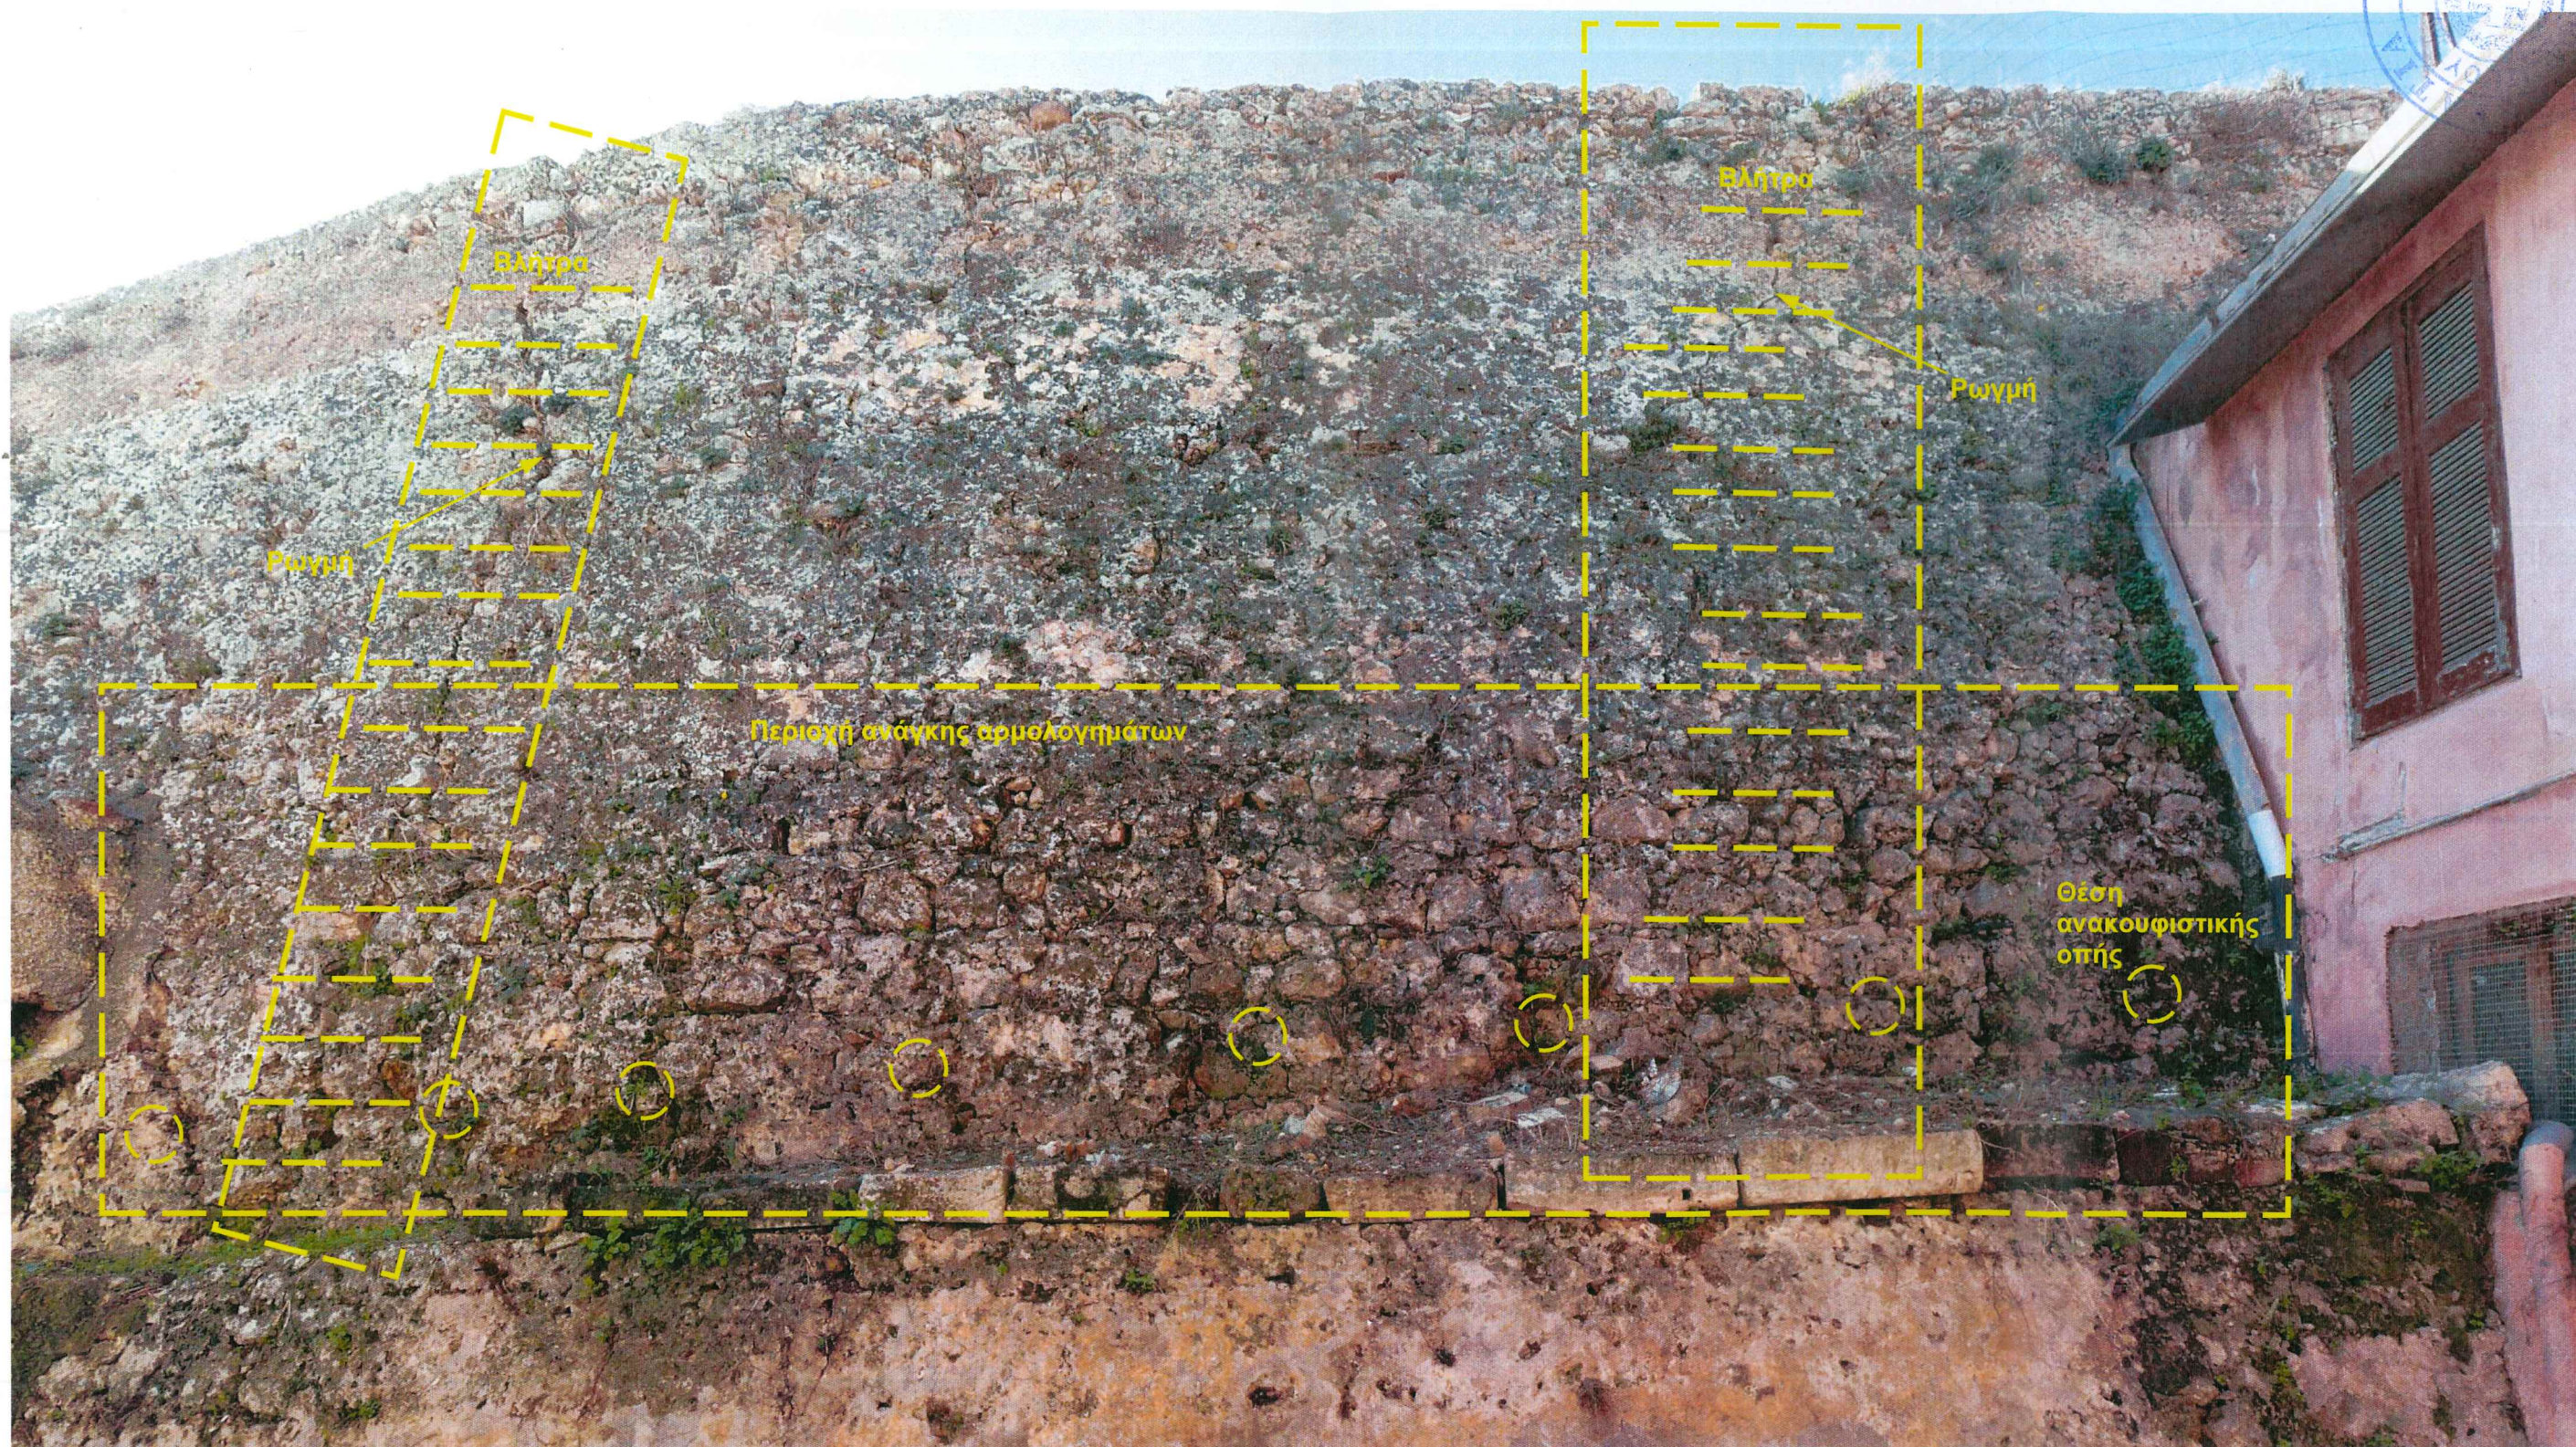
Στη βόρεια πλευρά του Επιπρωμαχώνα, δυτικά των κτιρίων σε επαφή με το σώμα του επιπρωμαχώνα βρίσκεται σκάλα με εκτεταμένες και αρκετά ανοιγμένες ρωγμές στο τείχος πάνω από αυτήν αλλά και κάτω από αυτήν, ρωγμή στο πλατύσκαλό της που υποδεικνύει τη συνέχεια της ρωγμής ανάντη της σκάλας με αυτή κατάντη και περίπου οριζοντιοποίηση της ρωγμής κάτω από τη σκάλα όπως φαίνεται στη φωτογραφία στο Σχέδιο 008. Στο ανώτερο τμήμα της σκάλας, υψηλότερα από το πλατύσκαλο εντοπίζεται και το ύβωμα που έχει αναφερθεί και έχει δειχθεί στην υποβολή για την Παθολογία του Επιπρωμαχώνα στο πλαίσιο αυτής της σύμβασης.

**Φωτ. 5.2.** Κοντινή άποψη ανώτερου τμήματος τείχους Επιπρωμαχώνα στο στενό τμήμα οδού Πόρτου μεταξύ υφισταμένων κτιρίων σε επαφή με τον Επιπρωμαχώνα. Δείχνονται εντοπισθείσες ρωγμές με διάταξη τοποθέτησης βλήτρων, περιοχή ανάγκης αρμολόγησης και θέσεις διάνοιξης ανακουφιστικών οπών (ανά 2m περιμέτρου). Στο τμήμα αυτό κατασκευάζονται τα αυτοδιατρυόμενα αγκύρια μήκους 6m σε δύο σειρές (βλ. Σχέδιο 008).

Στην περιοχή αυτή υλοποιείται ότι προβλέπεται γενικά για τις θέσεις του υφιστάμενου τείχους με διαχωρισμό των αγκυρίων σε μία ή δύο σειρές στο τμήμα του τείχους κάτω από τη σκάλα και τις υπόλοιπες στο τμήμα του τείχους πάνω από τη σκάλα με κατασκευή από ικρίωμα επί αυτής (όπως φαίνεται στη διατομή 2-2' του Σχεδίου 008). Τοποθετούνται βλήτρα (βλ. §5.2) σε όλες τις ρωγμές κάθετα στη διεύθυνση των ρωγμών και αποκαθίσταται η επιφάνεια της σκάλας και επενδύεται όπως προβλέπεται να επενδυθεί και η ράμπα.

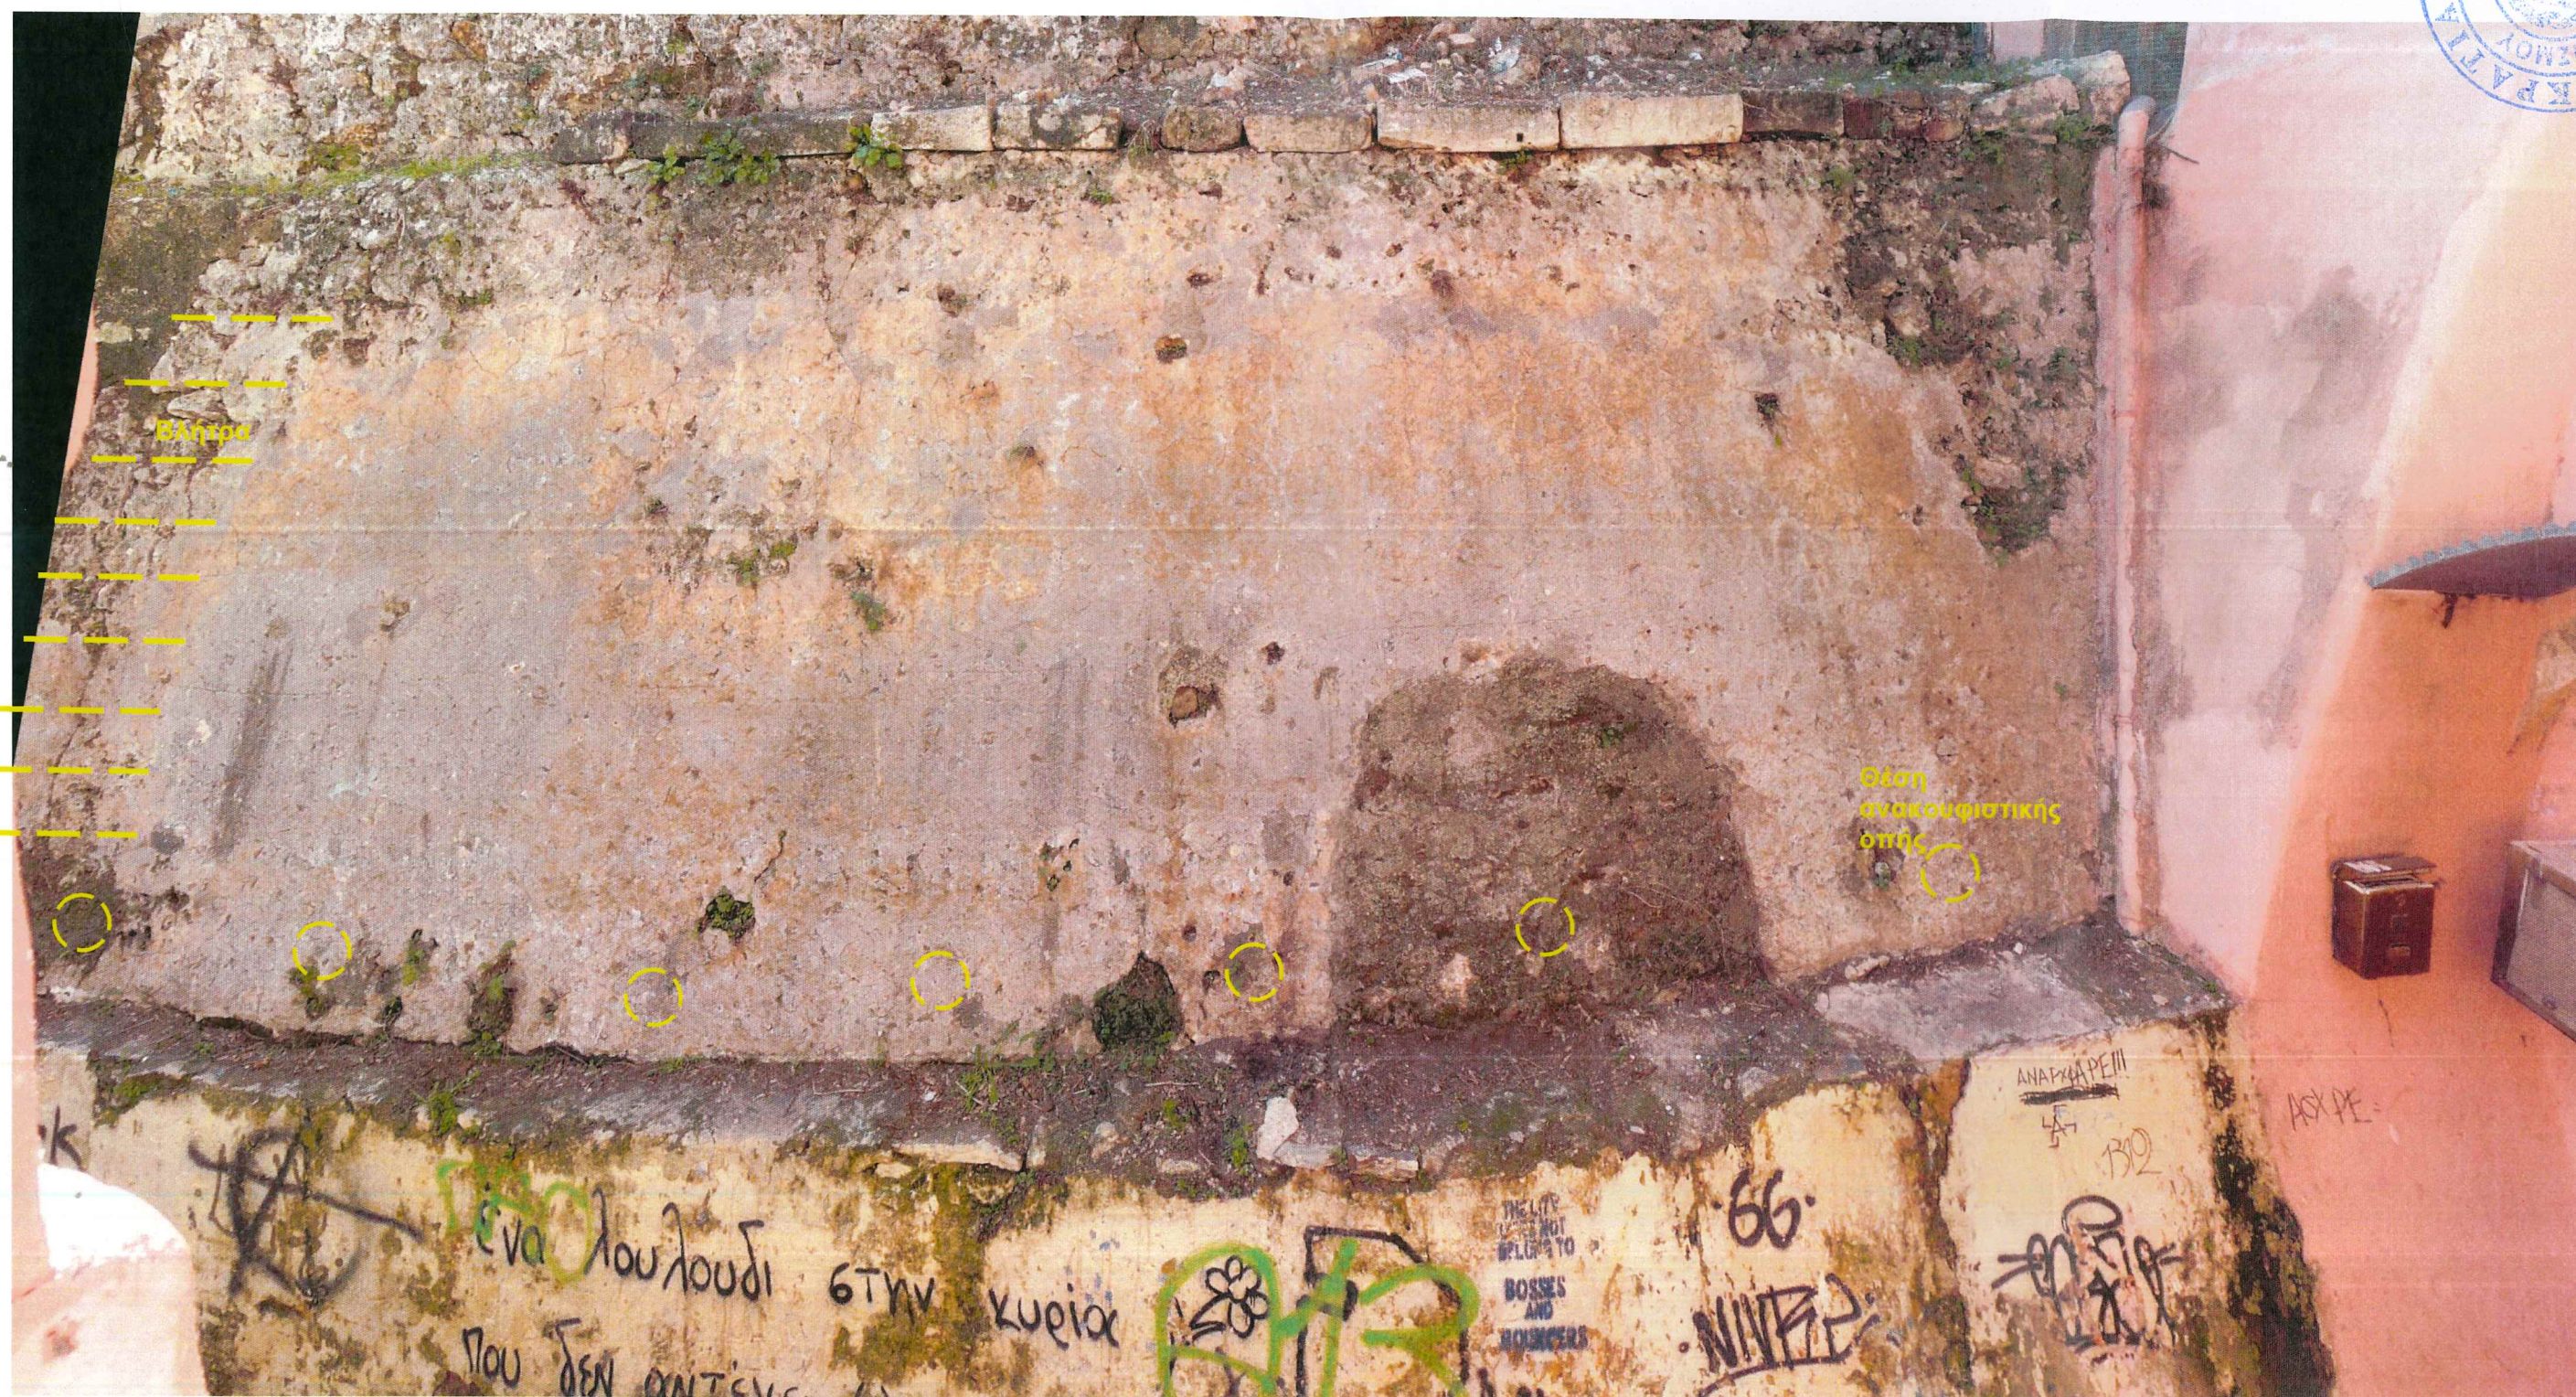
Φωτ. 5.3. Κοντινή άποψη κατώτερου τμήματος τείχους Επιπρωμαχώνα στο στενό τμήμα οδού Πόρτου μεταξύ υφισταμένων κτιρίων σε επαφή με τον Επιπρωμαχώνα. Δείχνονται εντοπισθείσες ρωγμές με διάταξη τοποθέτησης βλήτρων και θέσεις διάνοιξης ανακουφιστικών οπών (ανά 2m περιμέτρου).
