ΥΠΗΡΕΣΙΑ ΝΕΩΤΕΡΩΝ ΜΝΗΜΕΙΩΝ ΚΑΙ ΤΕΧΝΙΚΩΝ ΕΡΓΩΝ ΔΩΔΕΚΑΝΗΣΟΥ

## Μελέτη Συντήρησης

μεταλλικών, λίθινων, κεραμικών και τσιμεντένιων στοιχείων  
κτιριακού διακόσμου

ΤΟΥ ΑΡΧΟΝΤΙΚΟΥ ΒΟΥΒΑΛΗ ΣΤΗΝ ΚΑΛΥΜΝΟ

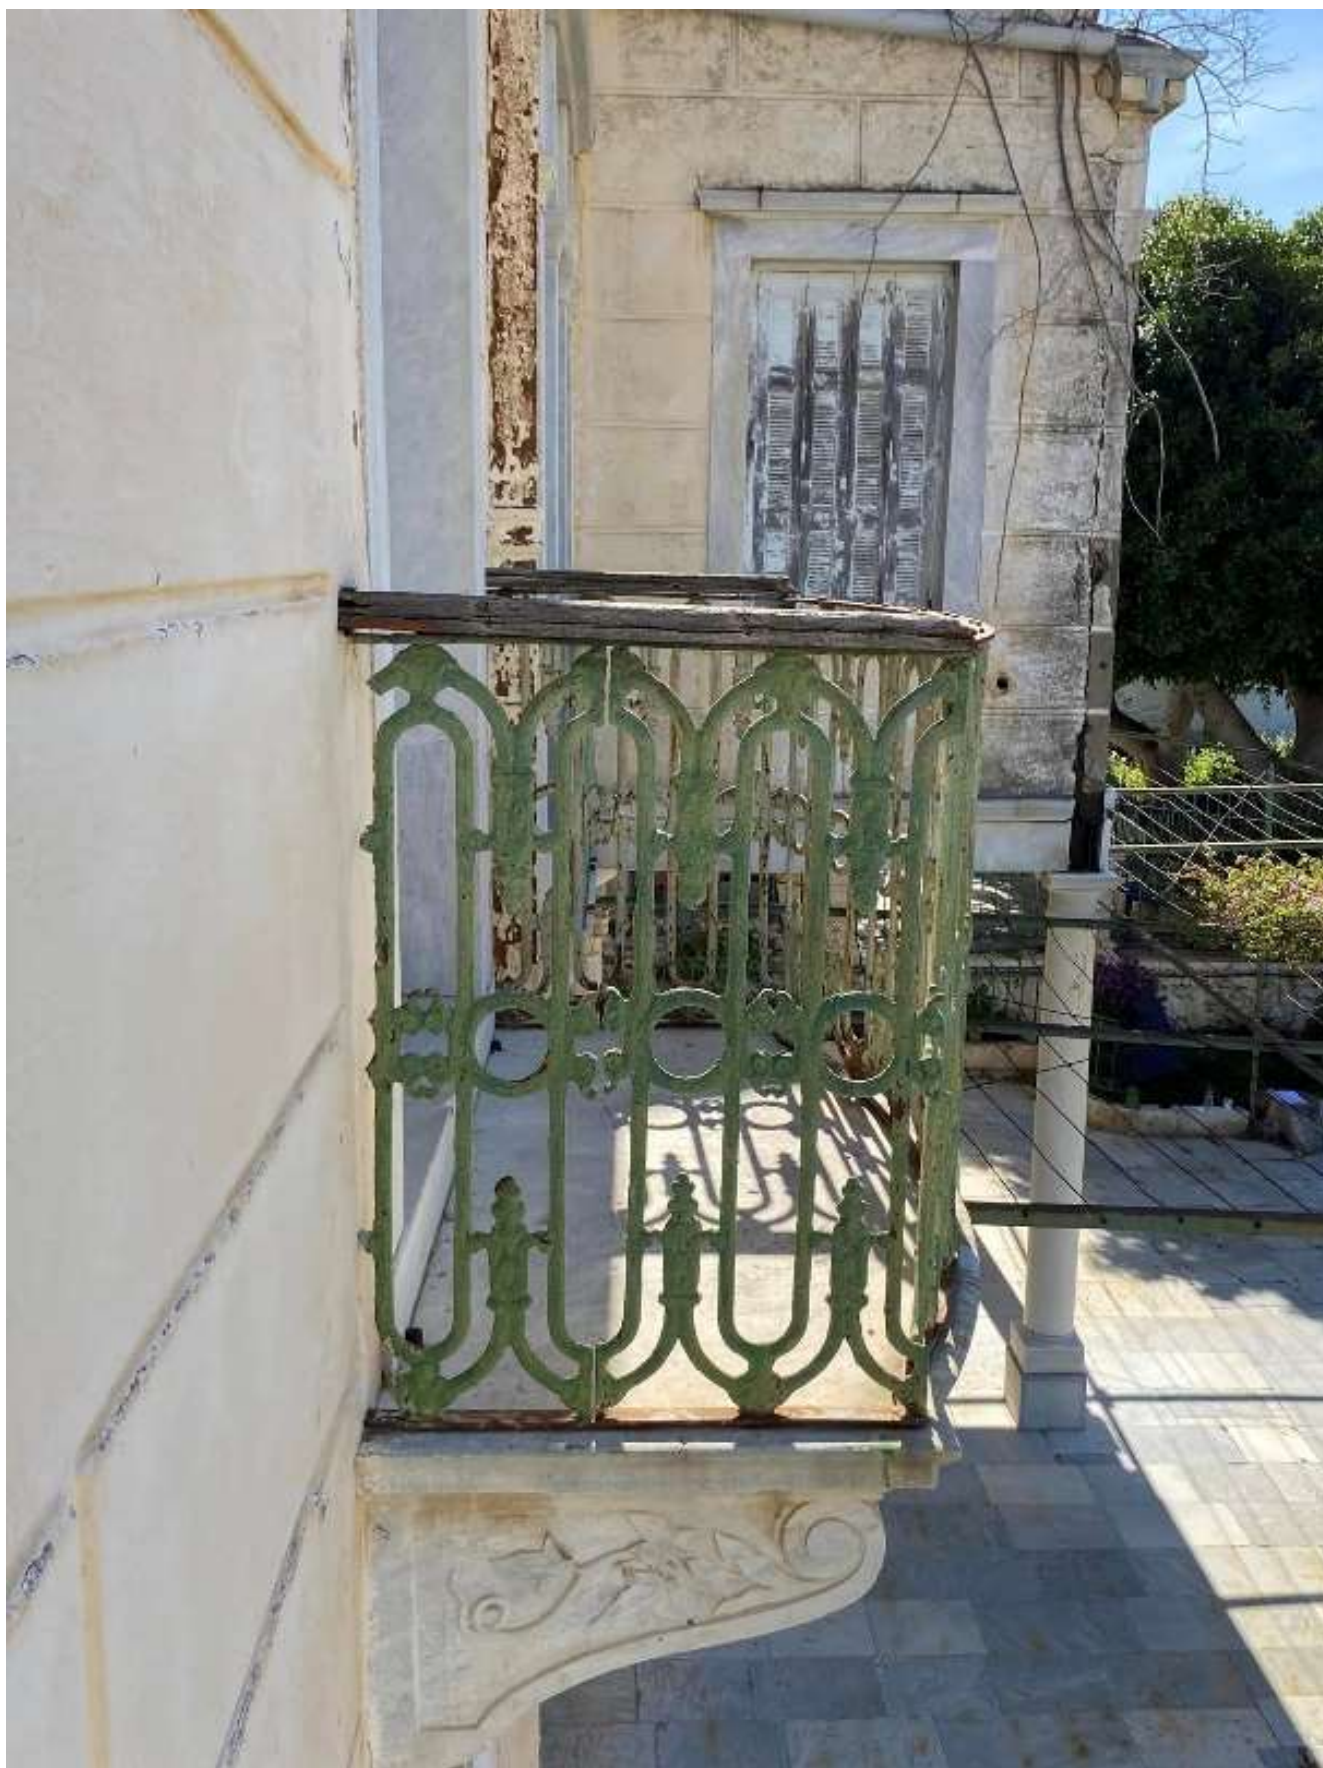
**Εικ.42:** Ανατολικό φουρούσι εξώστη νότιας όψης χώρου Α2 (2<sup>ου</sup> από δυτικά)

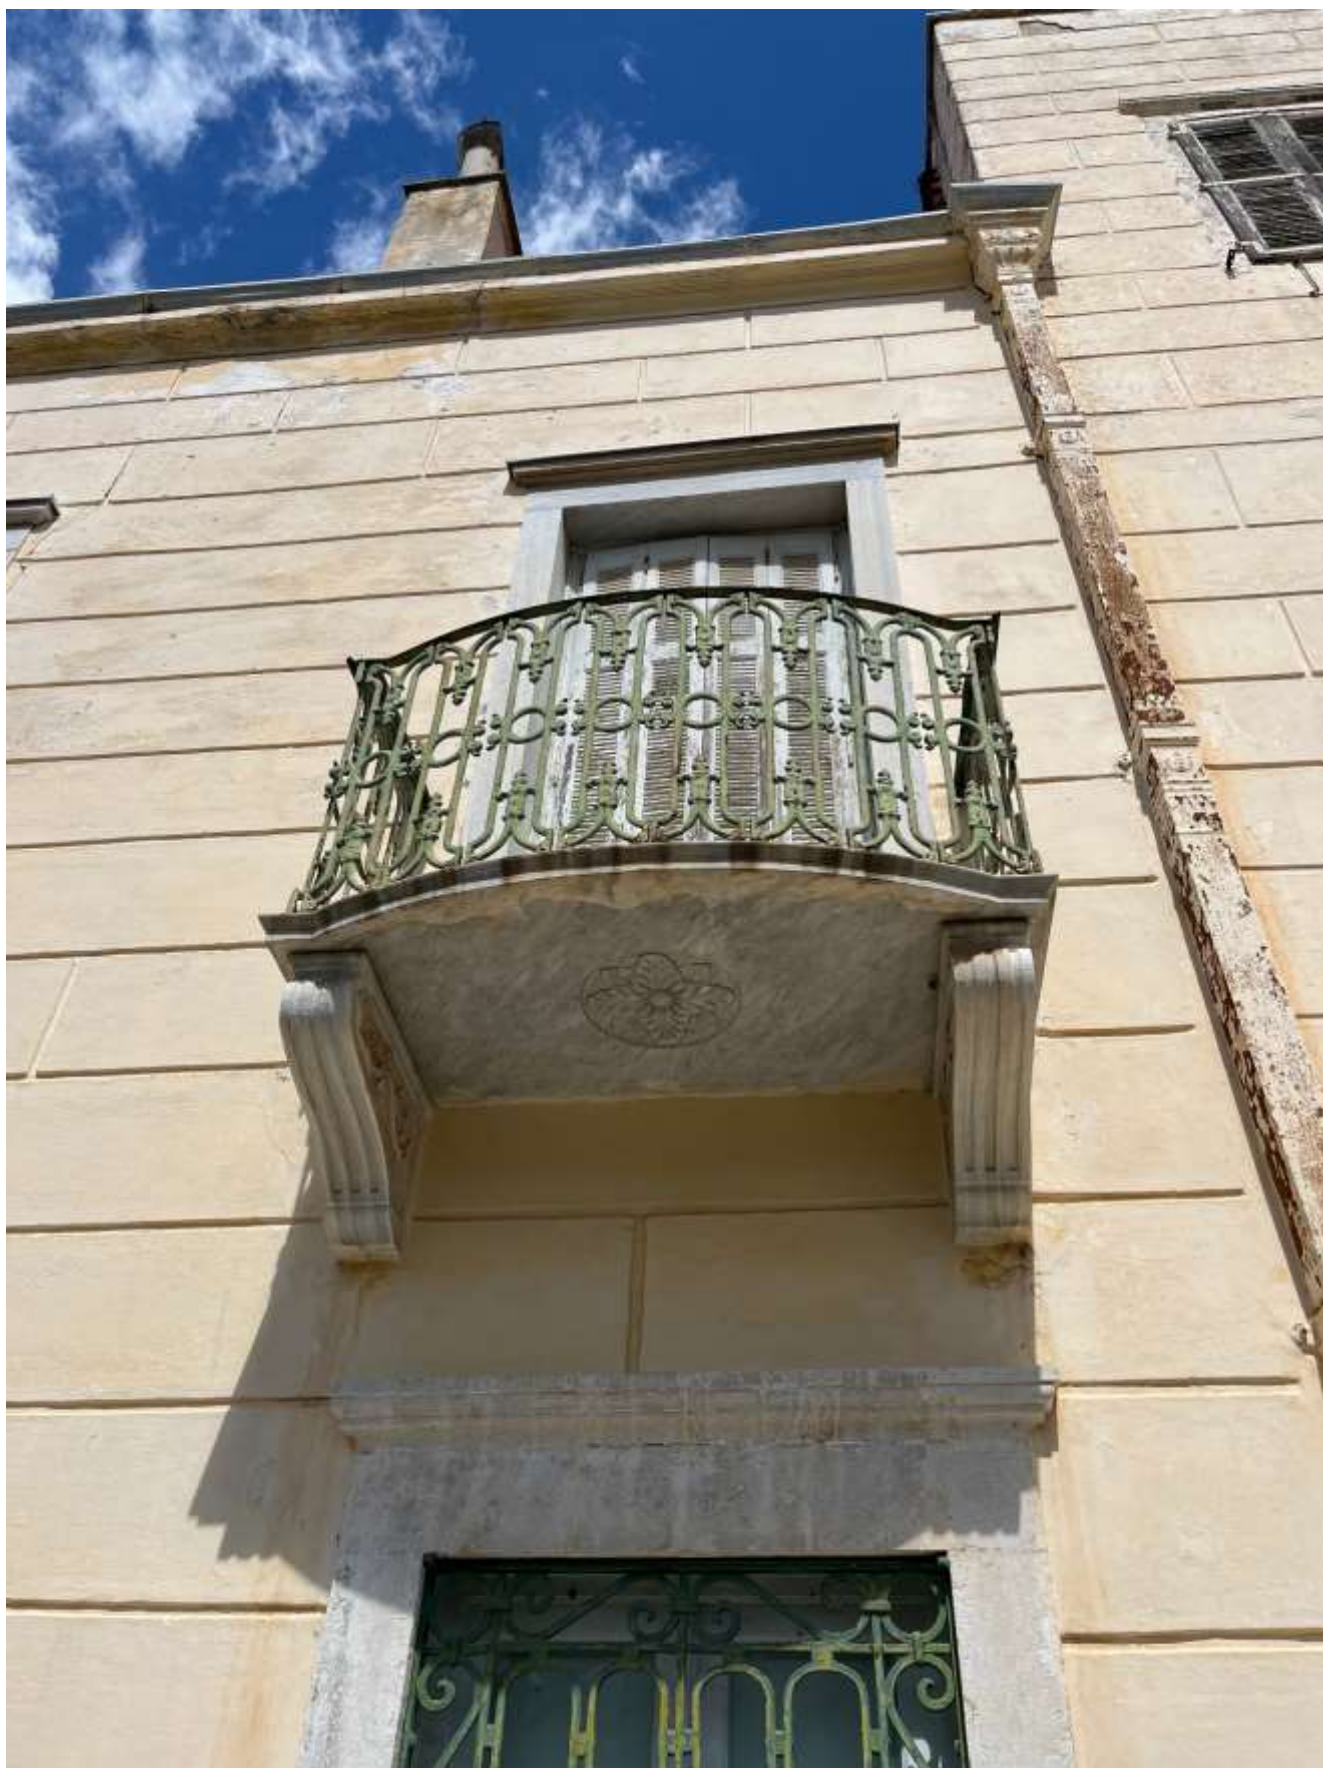
Τα κιγκλιδώματα δεν παρουσιάζουν απώλειες ή μηχανικές φθορές, με εξαίρεση ένα τμήμα στον δυτικό εξώστη της νότιας όψης, το οποίο έχει αποκολληθεί (εικ.37-41). Παρατηρείται οξείδωση σε όλη την επιφάνειά τους, καθώς και γήρανση και τοπική απώλεια του βερνικοχρώματος.

**Εικ.43:** Δυτική όψη εξώστη νότιας όψης χώρου Α2 (2<sup>ου</sup> από δυτικά)

- Προσάρτηση του αποκολλημένου τμήματος στον δυτικό εξώστη.
- Αφαίρεση προϊόντων διάβρωσης και χρώματος με μηχανικά μέσα. Προτείνεται η χρήση ηλεκτρικού τροχού χειρός τύπου dremmel με κατάλληλα μεταλλικά βουρτσάκια, με υποβοήθηση όπου κριθεί απαραίτητο από διαβρωτικό χρώματος (paint remover) ή/και πιστόλι θερμού αέρος και μικροεργαλεία χειρός.
- Εφαρμογή προϊόντος αντιοξειδωτικής προστασίας (αναστολέα διάβρωσης υδατικής βάσης). Προτείνεται η χρήση είτε διαλύματος ταννικού οξέως 10% είτε εμπορικού αναστολέα διάβρωσης σιδήρου υδατικής βάσης.
- Βαφή στην ίδια απόχρωση με ειδικό βερνικόχρωμα μετάλλων που περιέχει αναστολέα διάβρωσης.

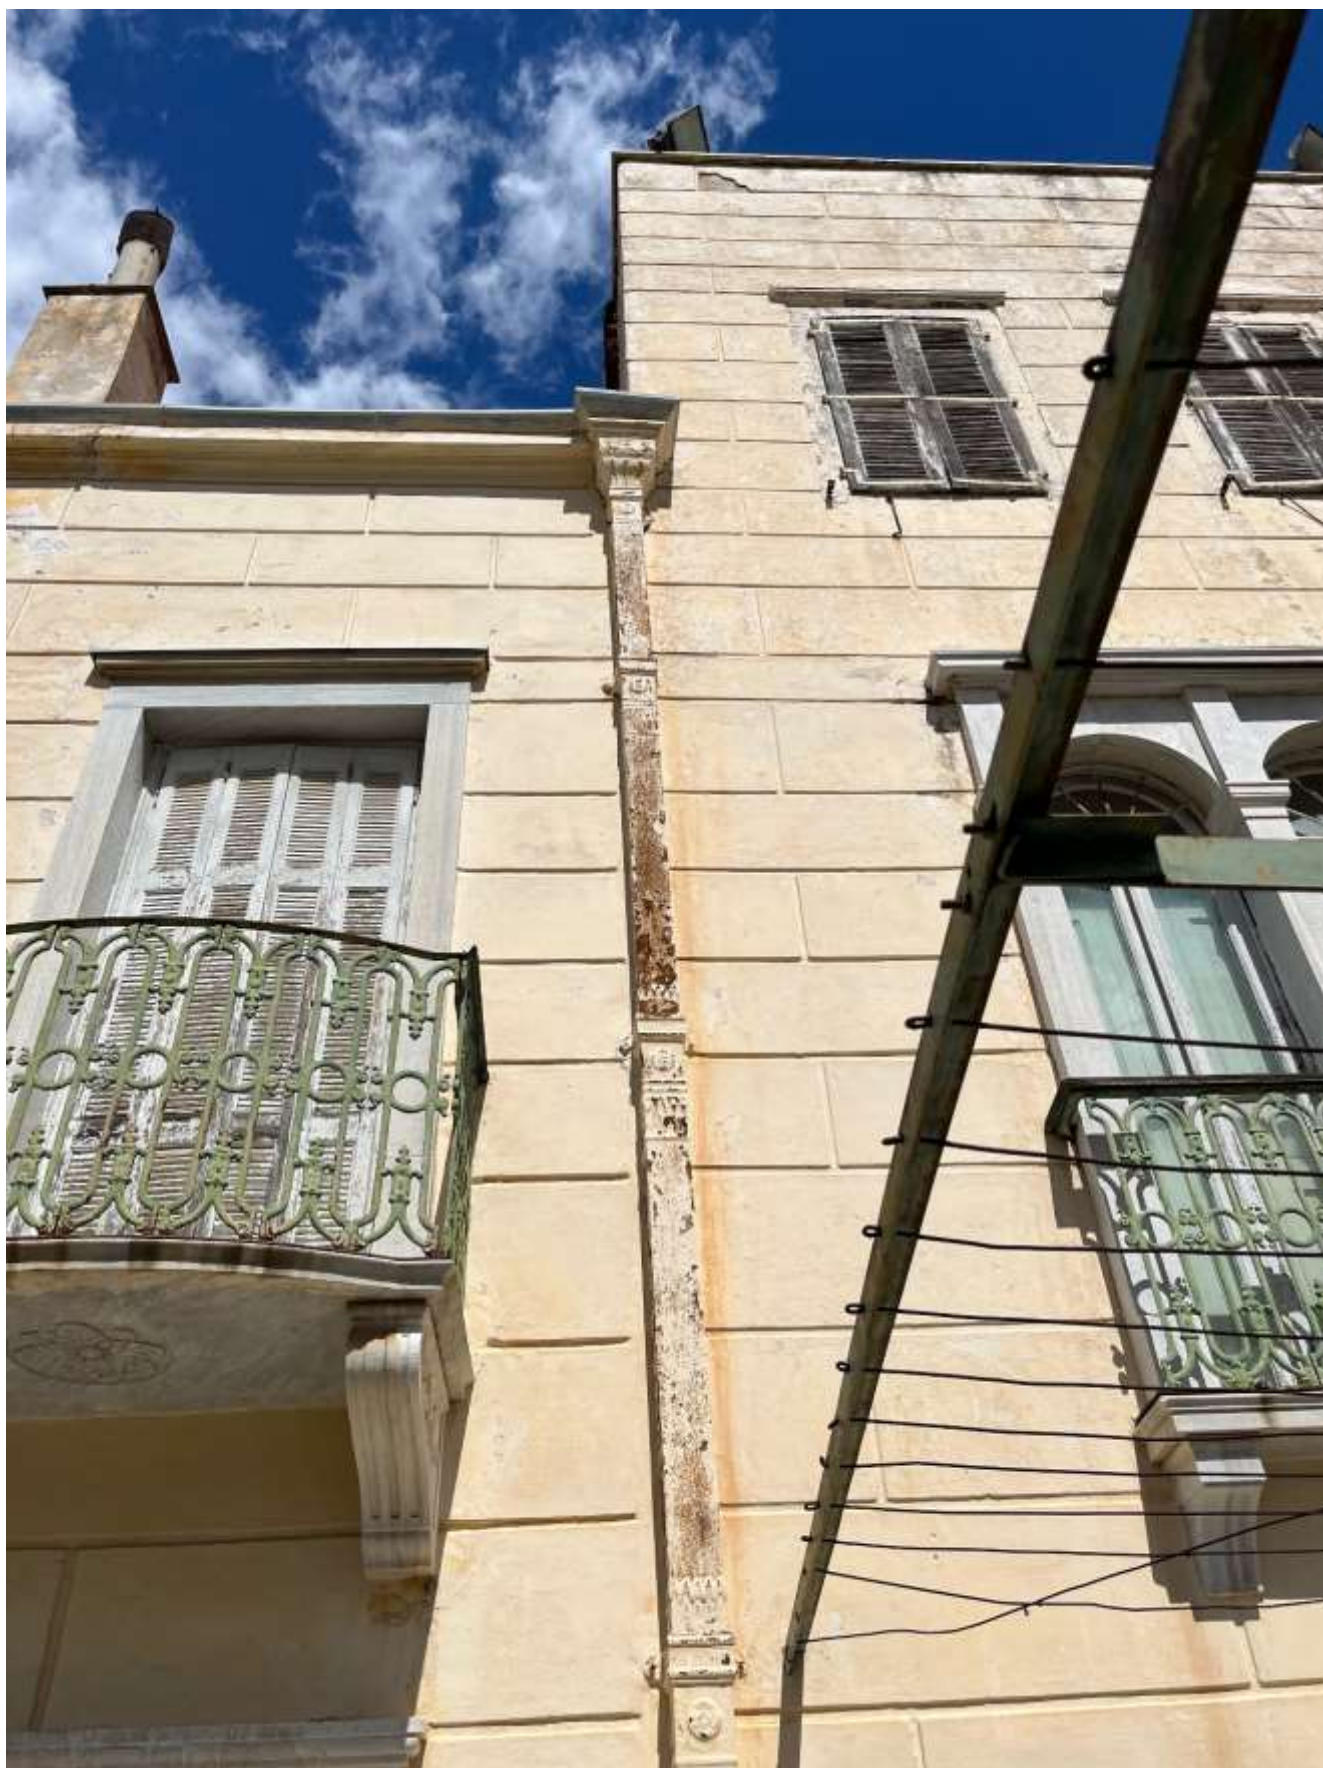
**Εικ.44:** Εξώστης νότιας όψης χώρου Α2 (2<sup>ου</sup> από δυτικά)

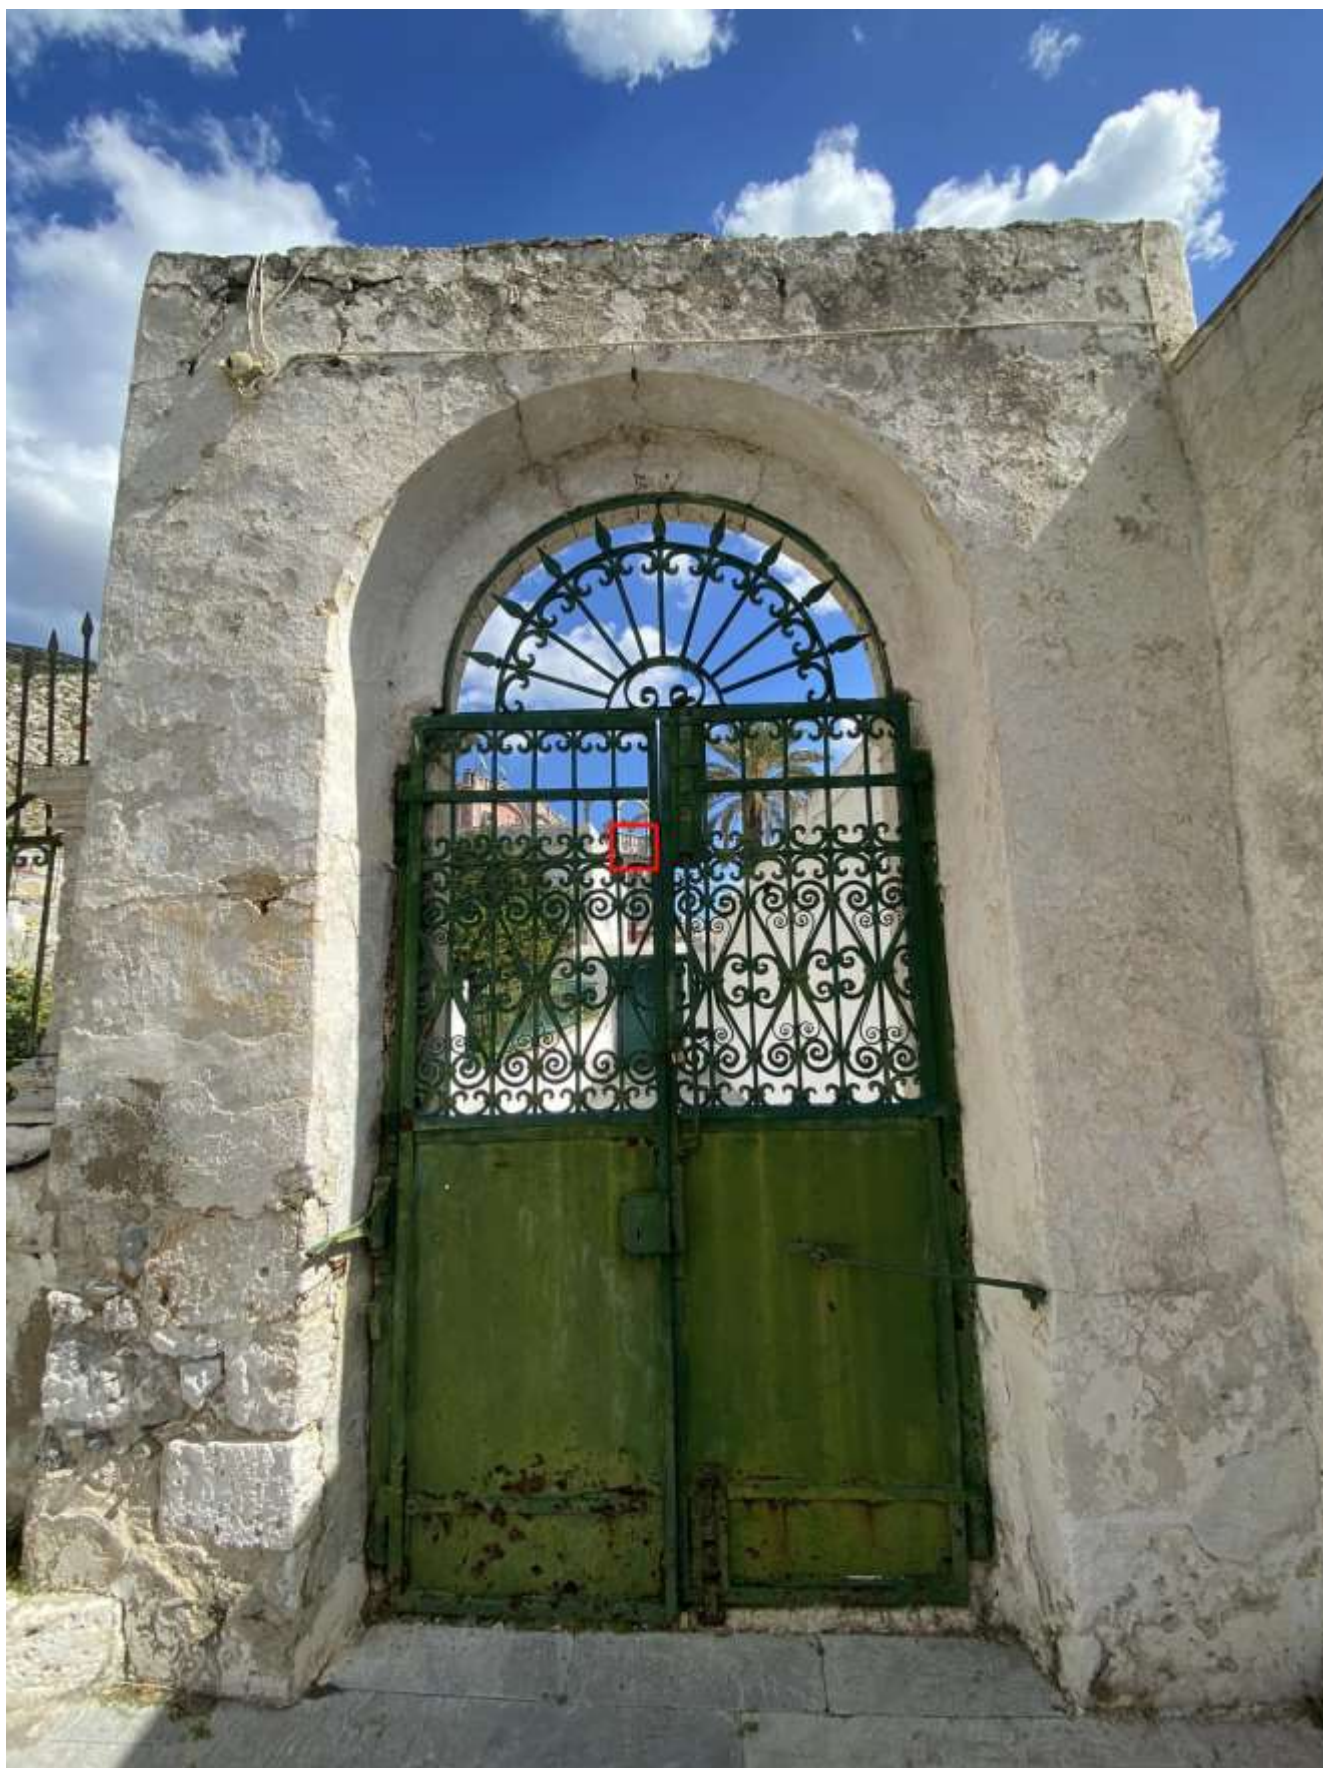
Η μεταλλική θύρα είναι λειτουργική έως ένα βαθμό (μπορεί να ανοίξει και να κλείσει), όμως υπάρχουν μηχανικές φθορές που δυσκολεύουν την κίνηση, όπως χαλασμένοι μεντεσέδες και σύρτες (εικ. 100α-β). Υπάρχουν μικρές απώλειες σε διακοσμητικούς караβόλους στο ένα θυρόφυλλο (εικ.99), οι οποίες όμως δεν επιδρούν στη λειτουργικότητα, παρά μόνο στην αισθητική πληρότητα. Η επιφάνεια παρουσιάζει οξειδώσεις, οι οποίες είναι εντονότερες στο

κατώτερο τμήμα των ταμπλάδων στην εσωτερική όψη. Το βερνικόχρωμα είναι φθαρμένο, ενώ υπάρχουν περισσότερα του ενός στρώματα.

**Εικ.98:** Εξωτερική όψη αυλόθυρας

- Αφαίρεση προϊόντων διάβρωσης και χρώματος με μηχανικά μέσα. Προτείνεται η αμμοβολή και ο ηλεκτρικός τροχός χειρός τύπου dremmel με κατάλληλα μεταλλικά βουρτσάκια, με υποβοήθηση όπου κριθεί απαραίτητο από πιστόλι θερμού αέρος (αφαίρεση βερνικοχρώματος) και μικροεργαλεία χειρός.
- Συμπλήρωση του μικρού τμήματος οριζόντιας ράβδου και των καραβόλων που λείπουν από σιδηρόβεργα ίδιας διατομής και προσάρτησή τους με φασκίες.
- Αντικατάσταση μικρών τμημάτων (σύρτη, κλειδαριάς, μεντεσέδων) εφόσον κριθεί απαραίτητο για την αποκατάσταση της λειτουργικότητας.
- Εφαρμογή προϊόντος αντιοξειδωτικής προστασίας (αναστολέα διάβρωσης υδατικής βάσης). Προτείνεται η χρήση είτε διαλύματος ταννικού οξέως 10%<sup>3</sup> είτε εμπορικού αναστολέα διάβρωσης σιδήρου υδατικής βάσης<sup>4</sup>.
- Βαφή στην ίδια απόχρωση με ειδικό βερνικόχρωμα μετάλλων που περιέχει αναστολέα διάβρωσης<sup>5</sup>.

Σημειώνεται ότι τα φύλλα της πόρτας θα πρέπει να βγουν, να συντηρηθούν και να επαναποτοθετηθούν. Για τις εργασίες συμπλήρωσης και αποκατάστασης τμημάτων θα χρειαστεί η συνεργασία με εξειδικευμένο σιδερά.
