ΥΠΗΡΕΣΙΑ ΝΕΩΤΕΡΩΝ ΜΝΗΜΕΙΩΝ ΚΑΙ ΤΕΧΝΙΚΩΝ ΕΡΓΩΝ ΔΩΔΕΚΑΝΗΣΟΥ

## Μελέτη Συντήρησης

μεταλλικών, λίθινων, κεραμικών και τσιμεντένιων στοιχείων  
κτιριακού διακόσμου

ΤΟΥ ΑΡΧΟΝΤΙΚΟΥ ΒΟΥΒΑΛΗ ΣΤΗΝ ΚΑΛΥΜΝΟ

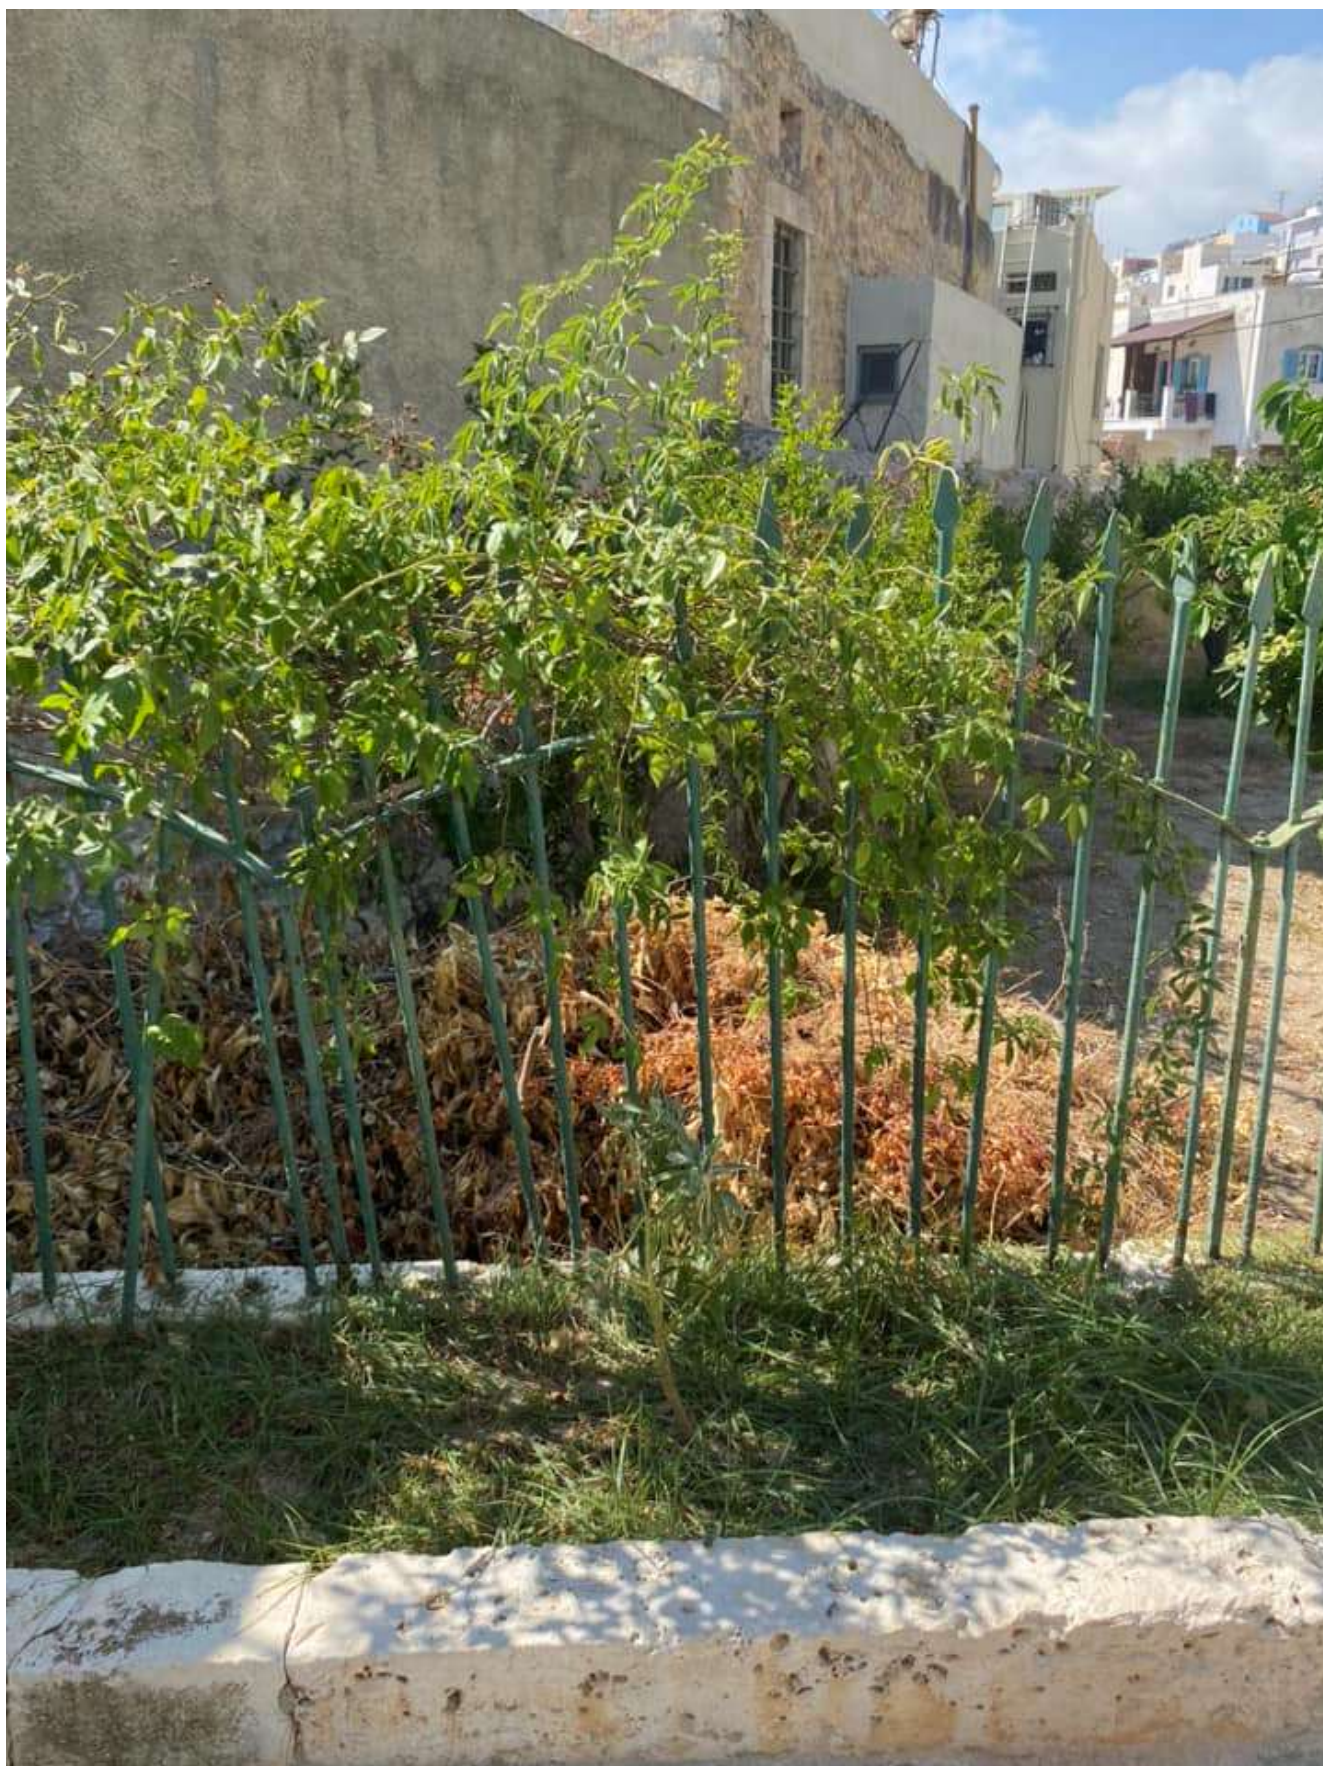
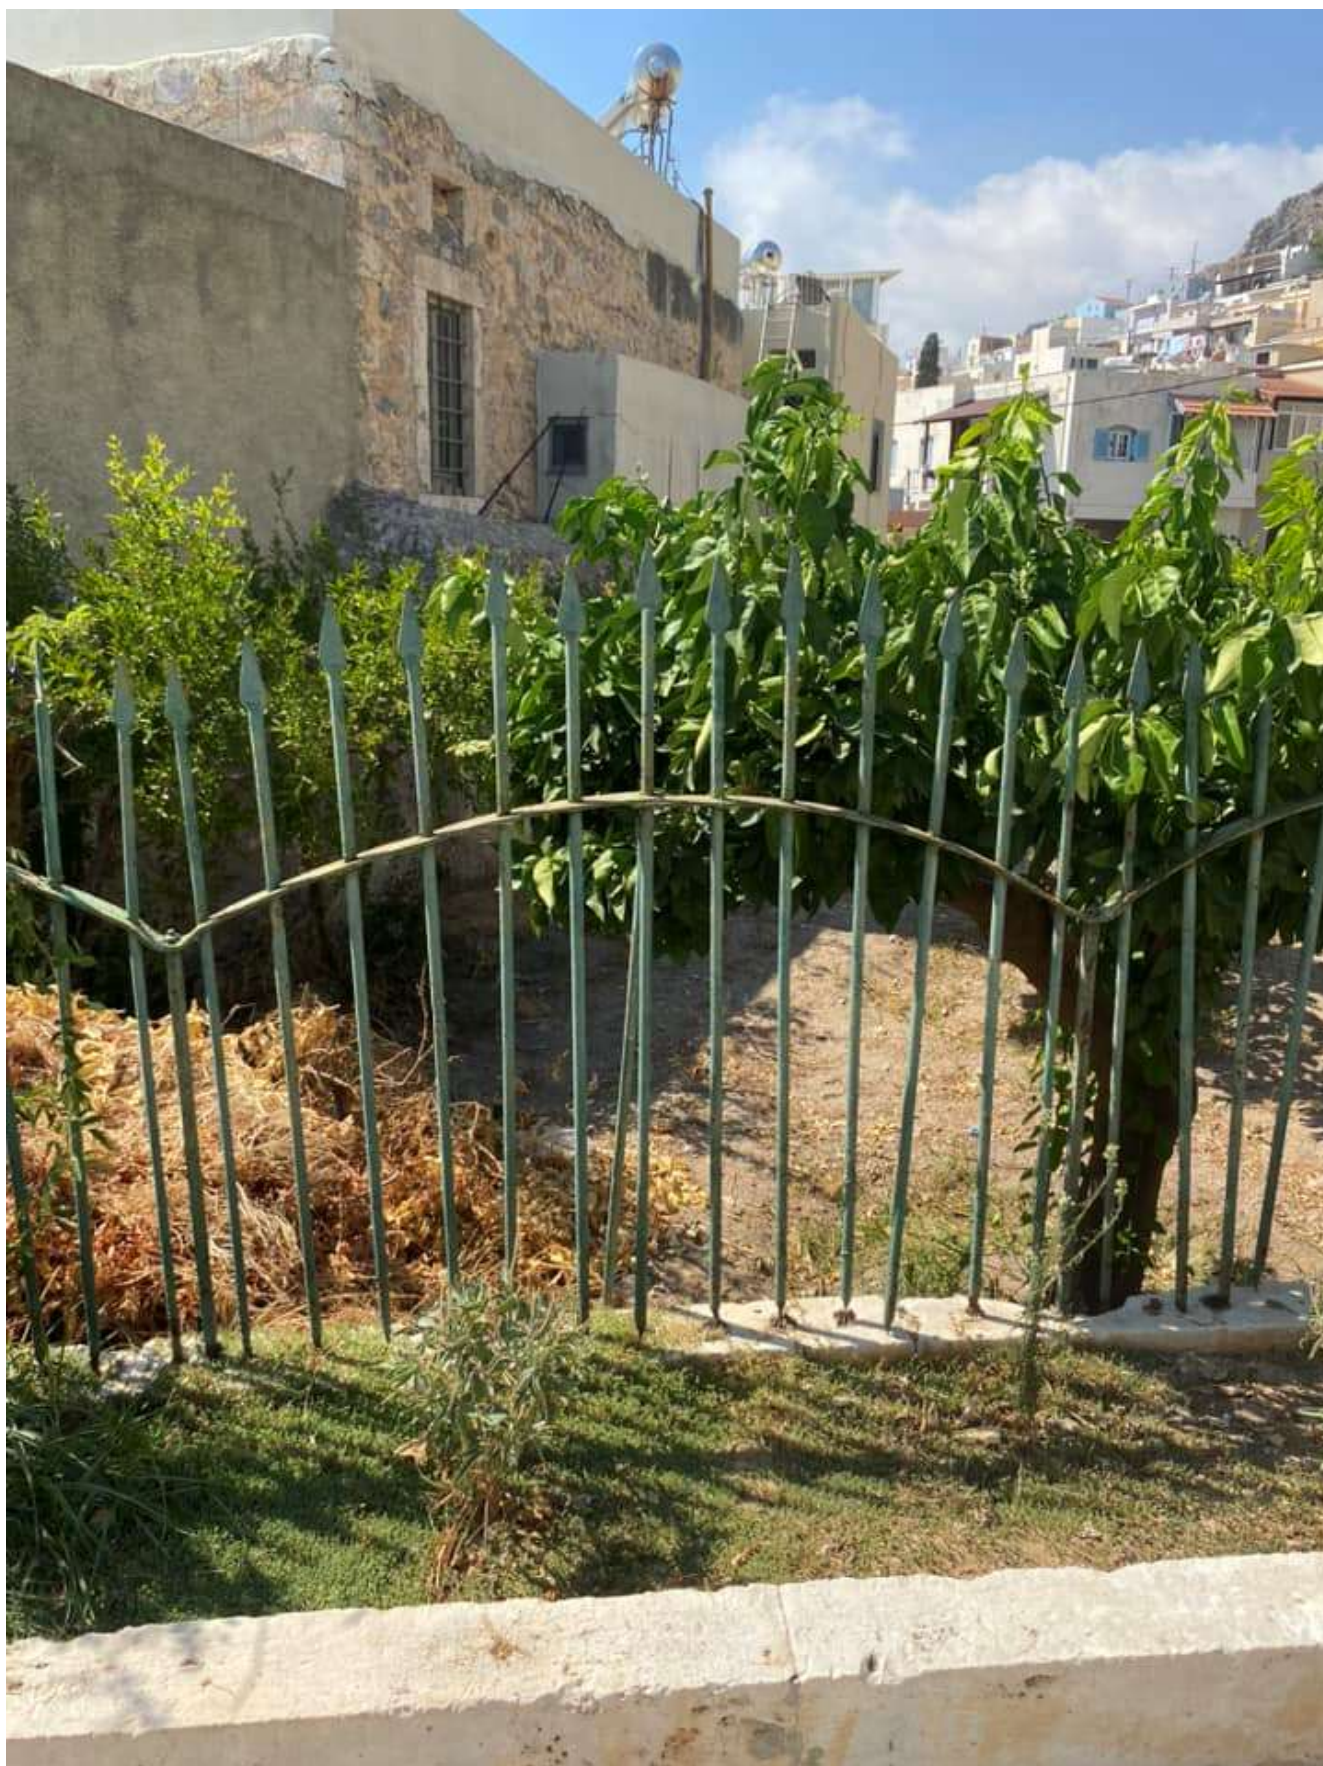
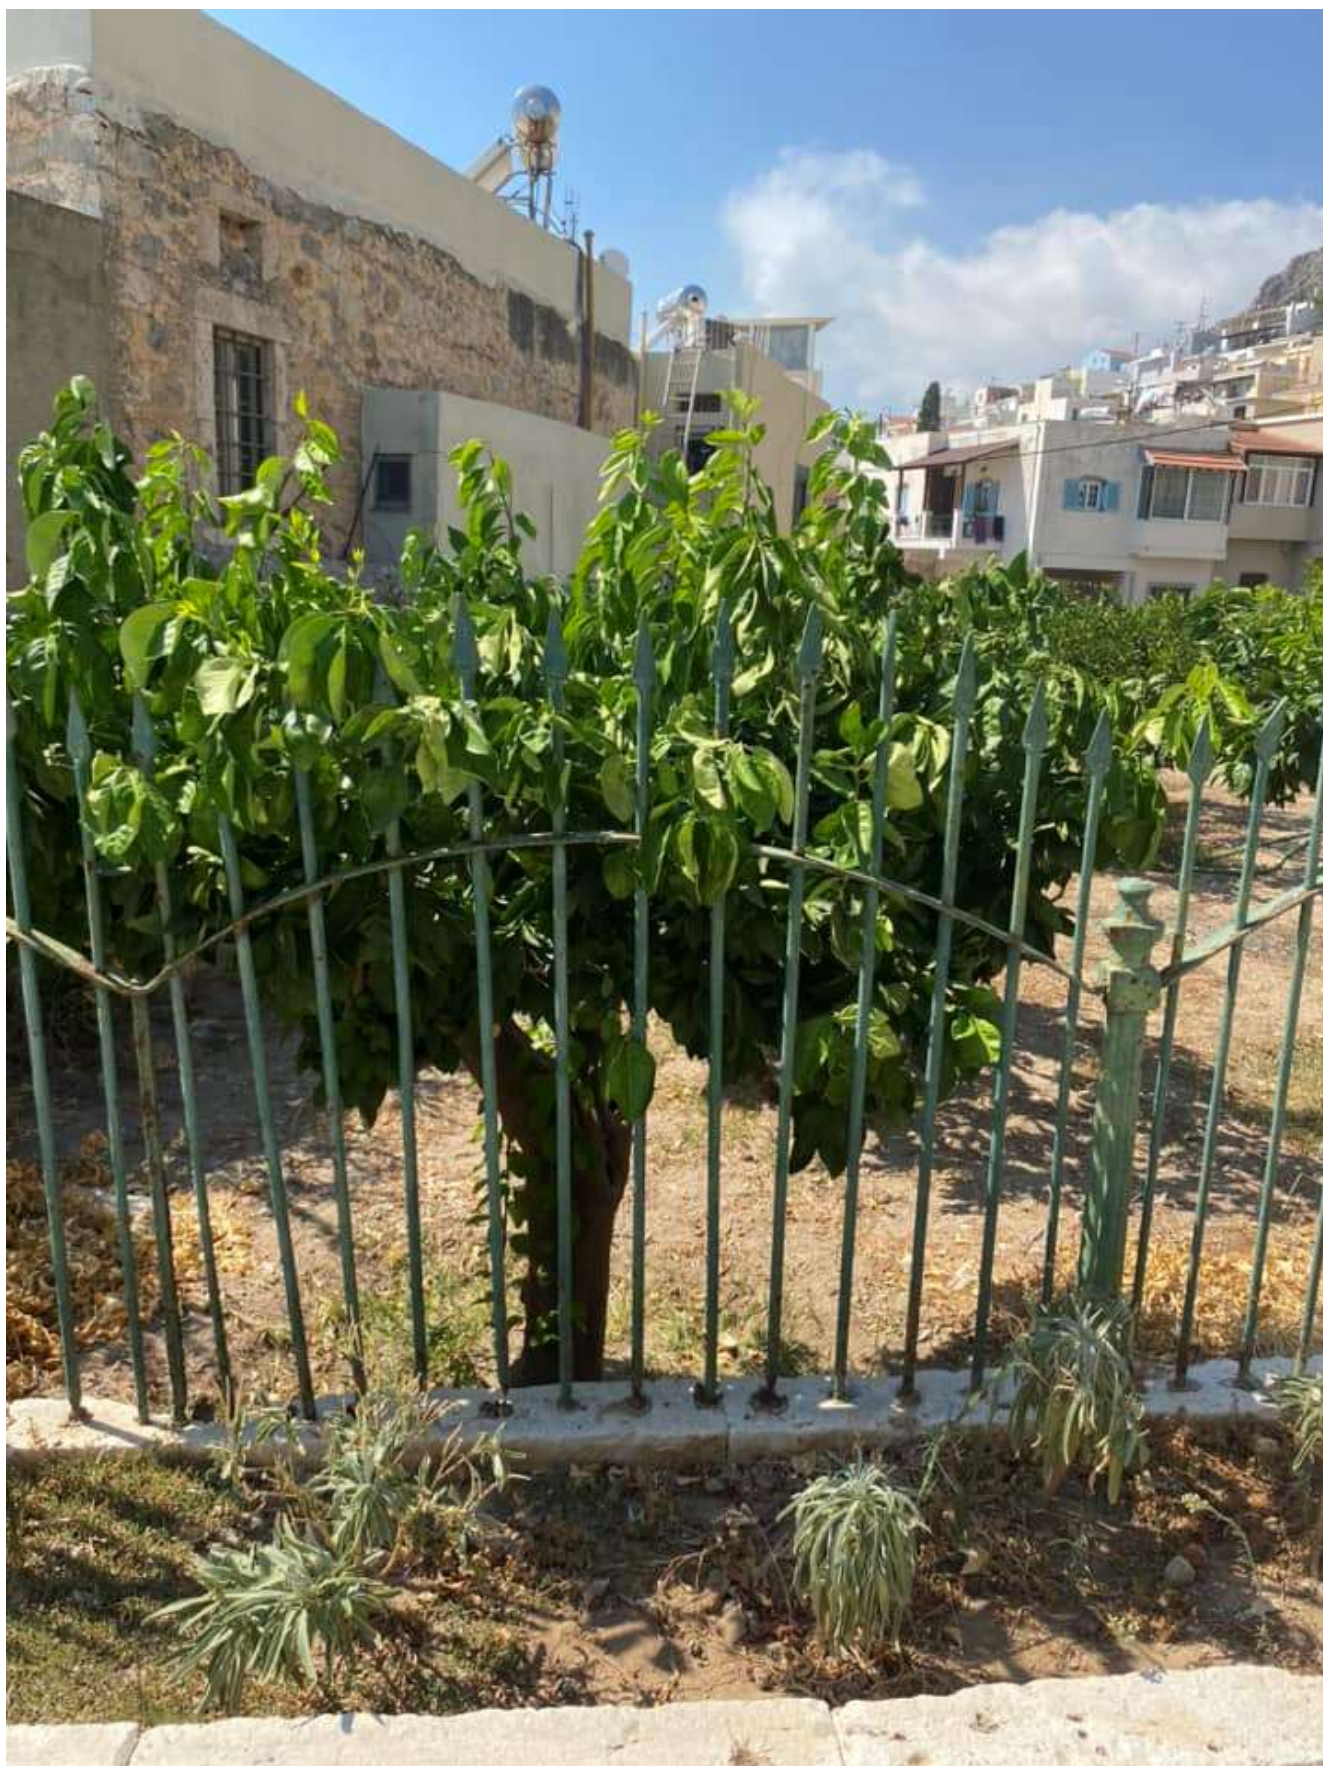
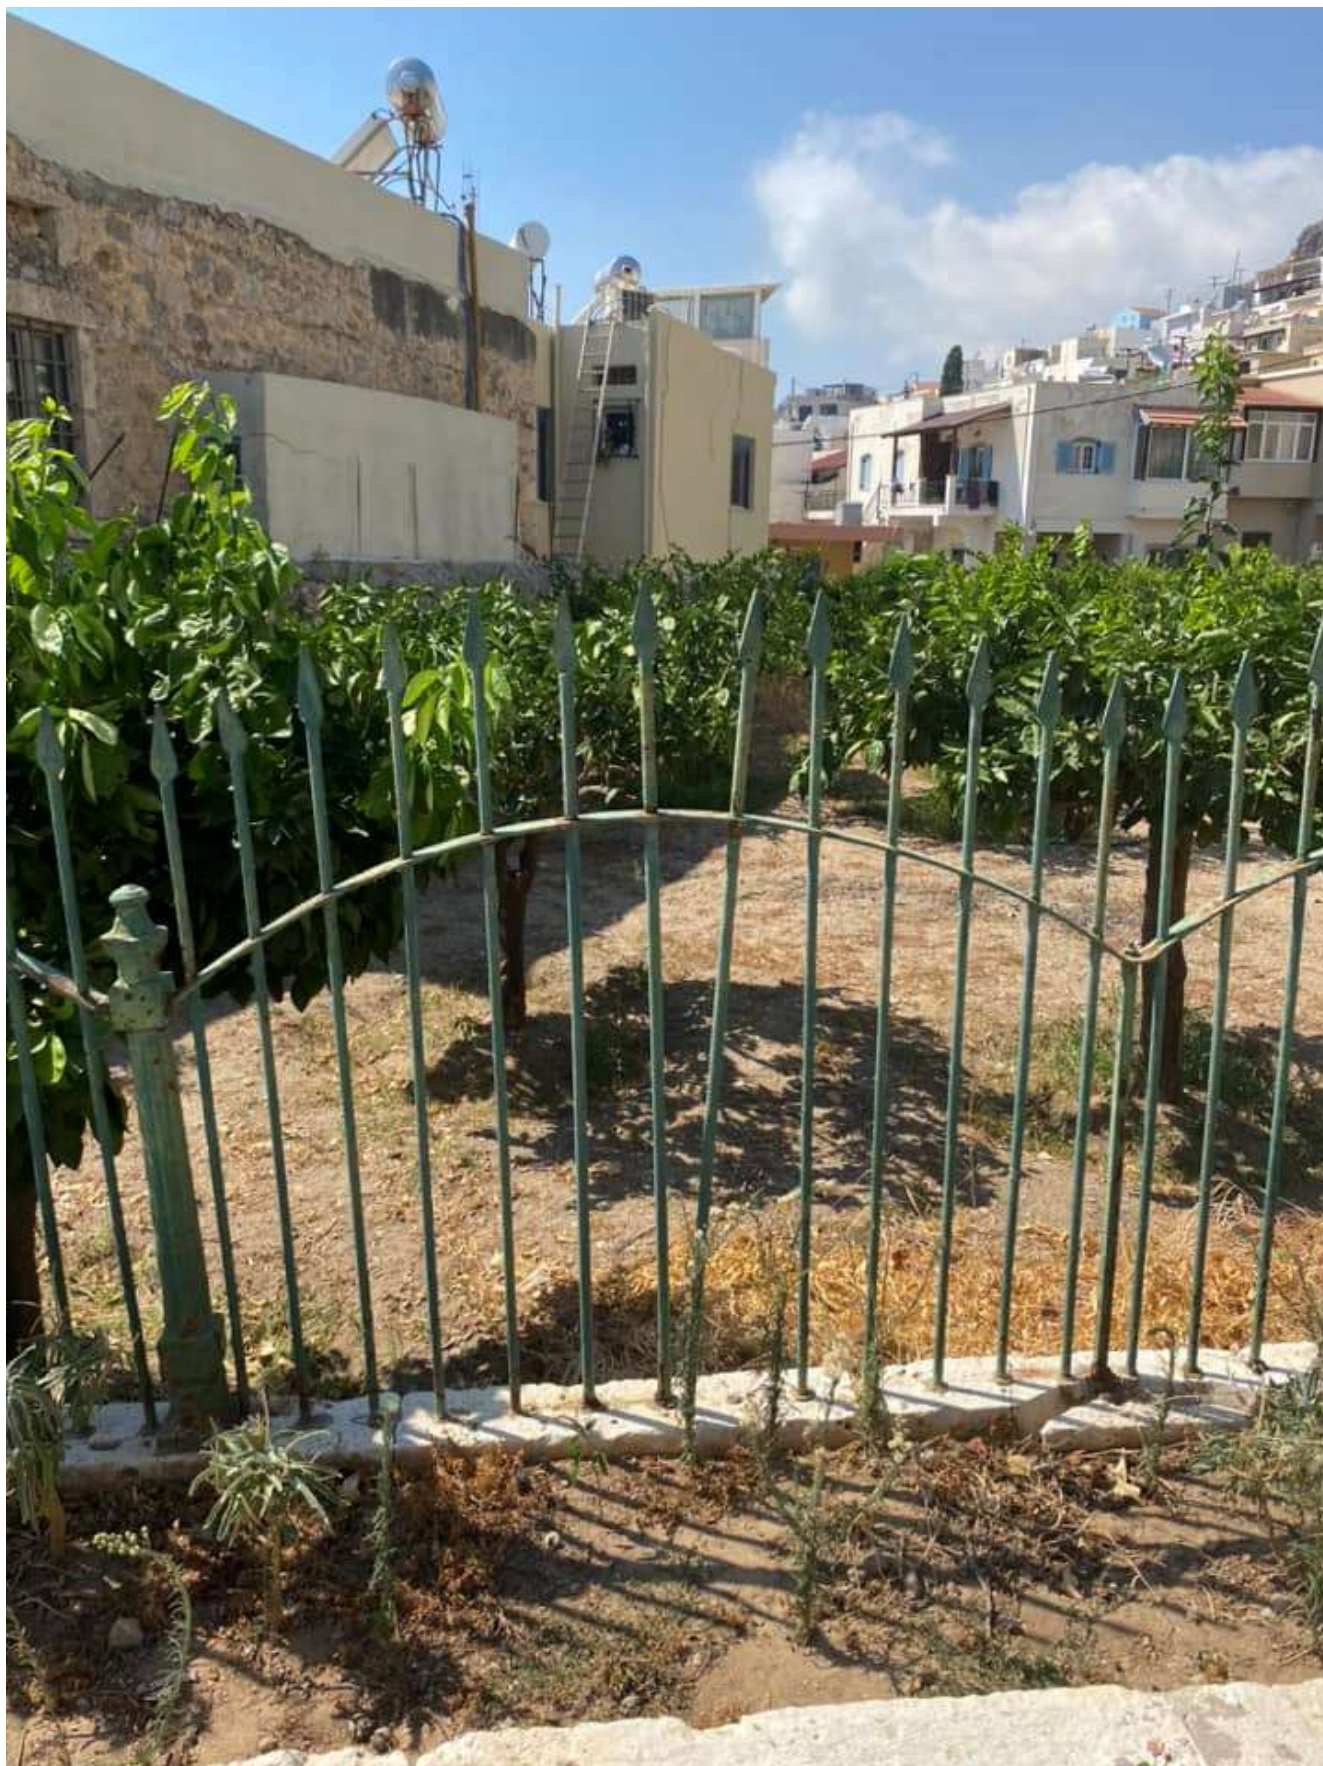
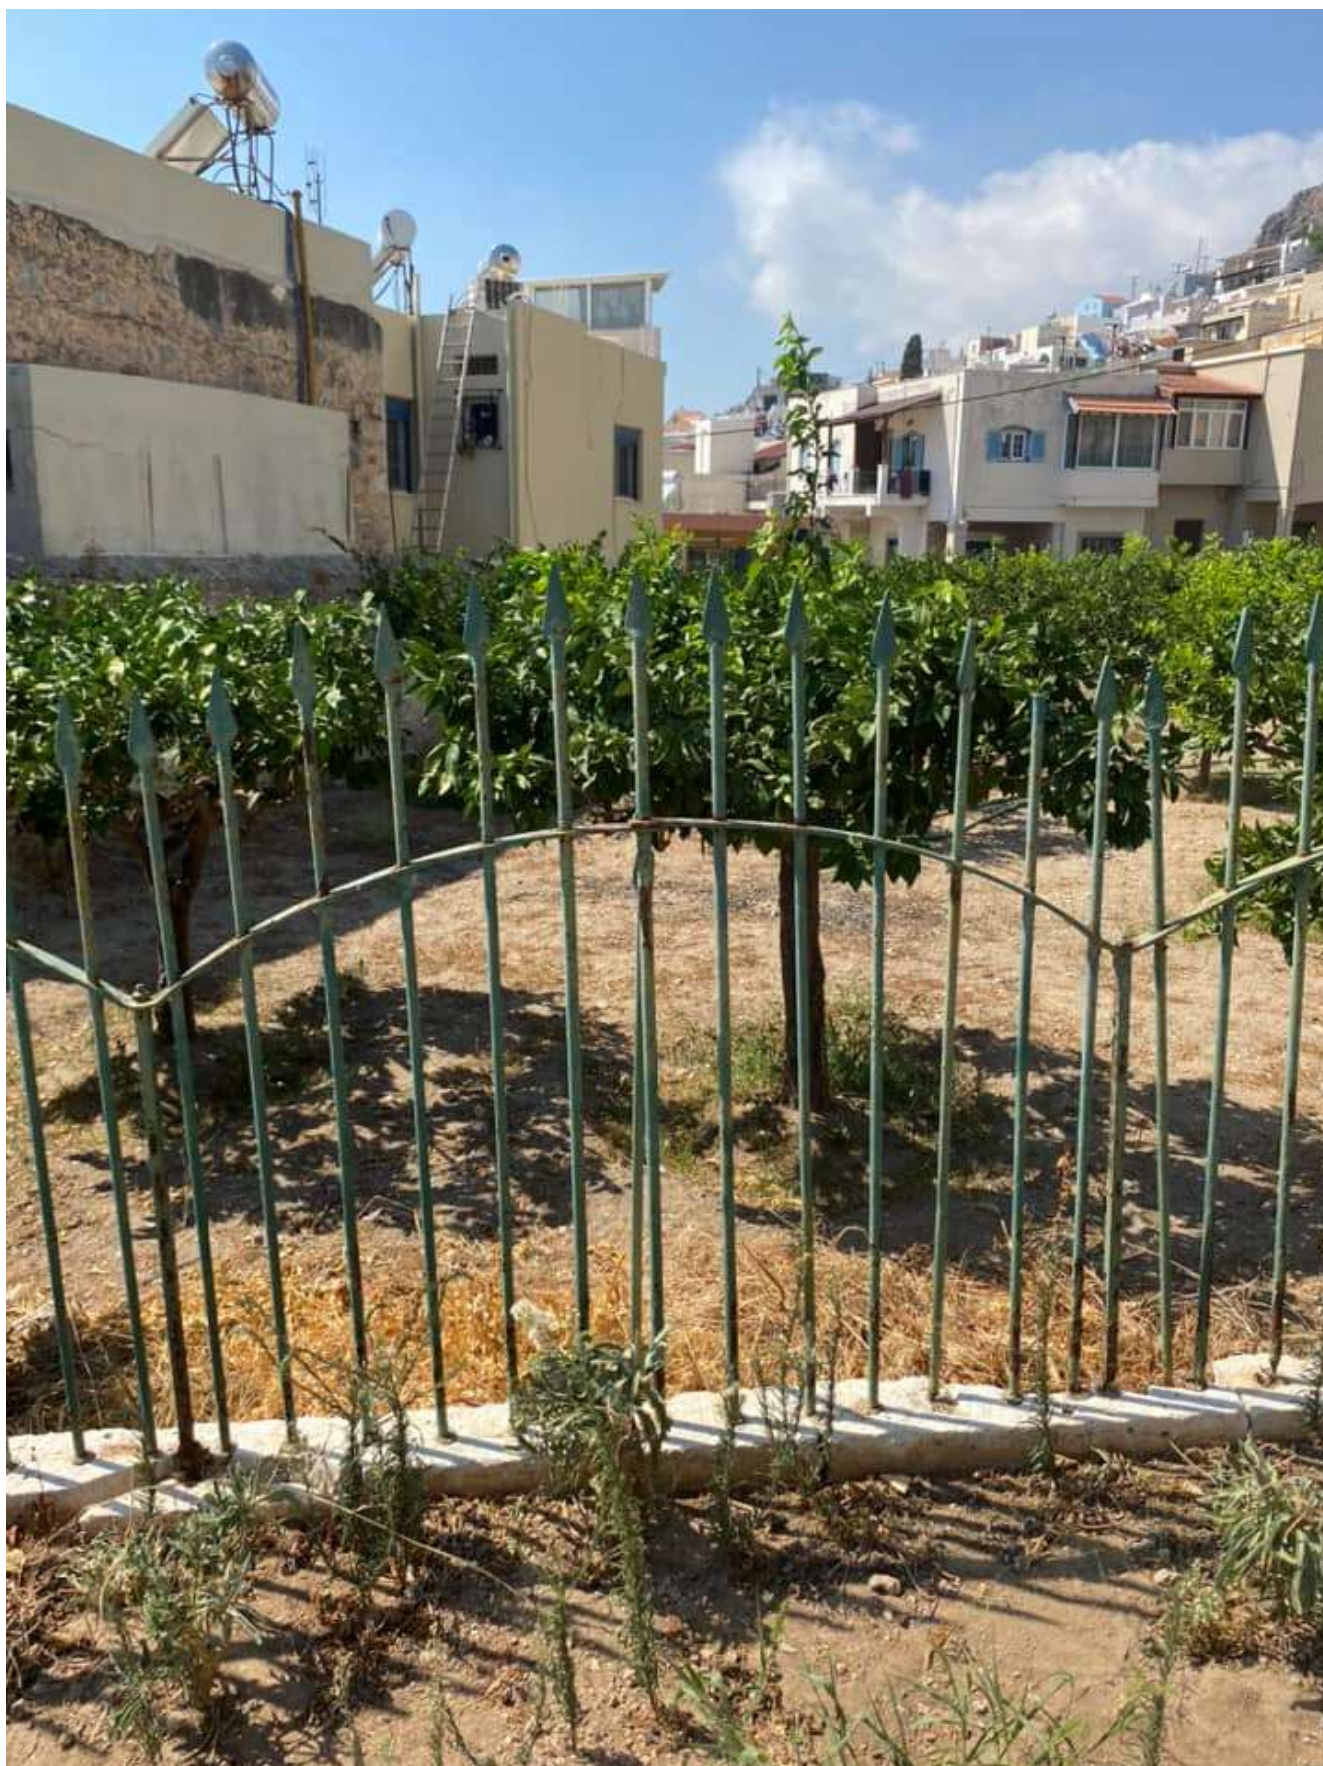
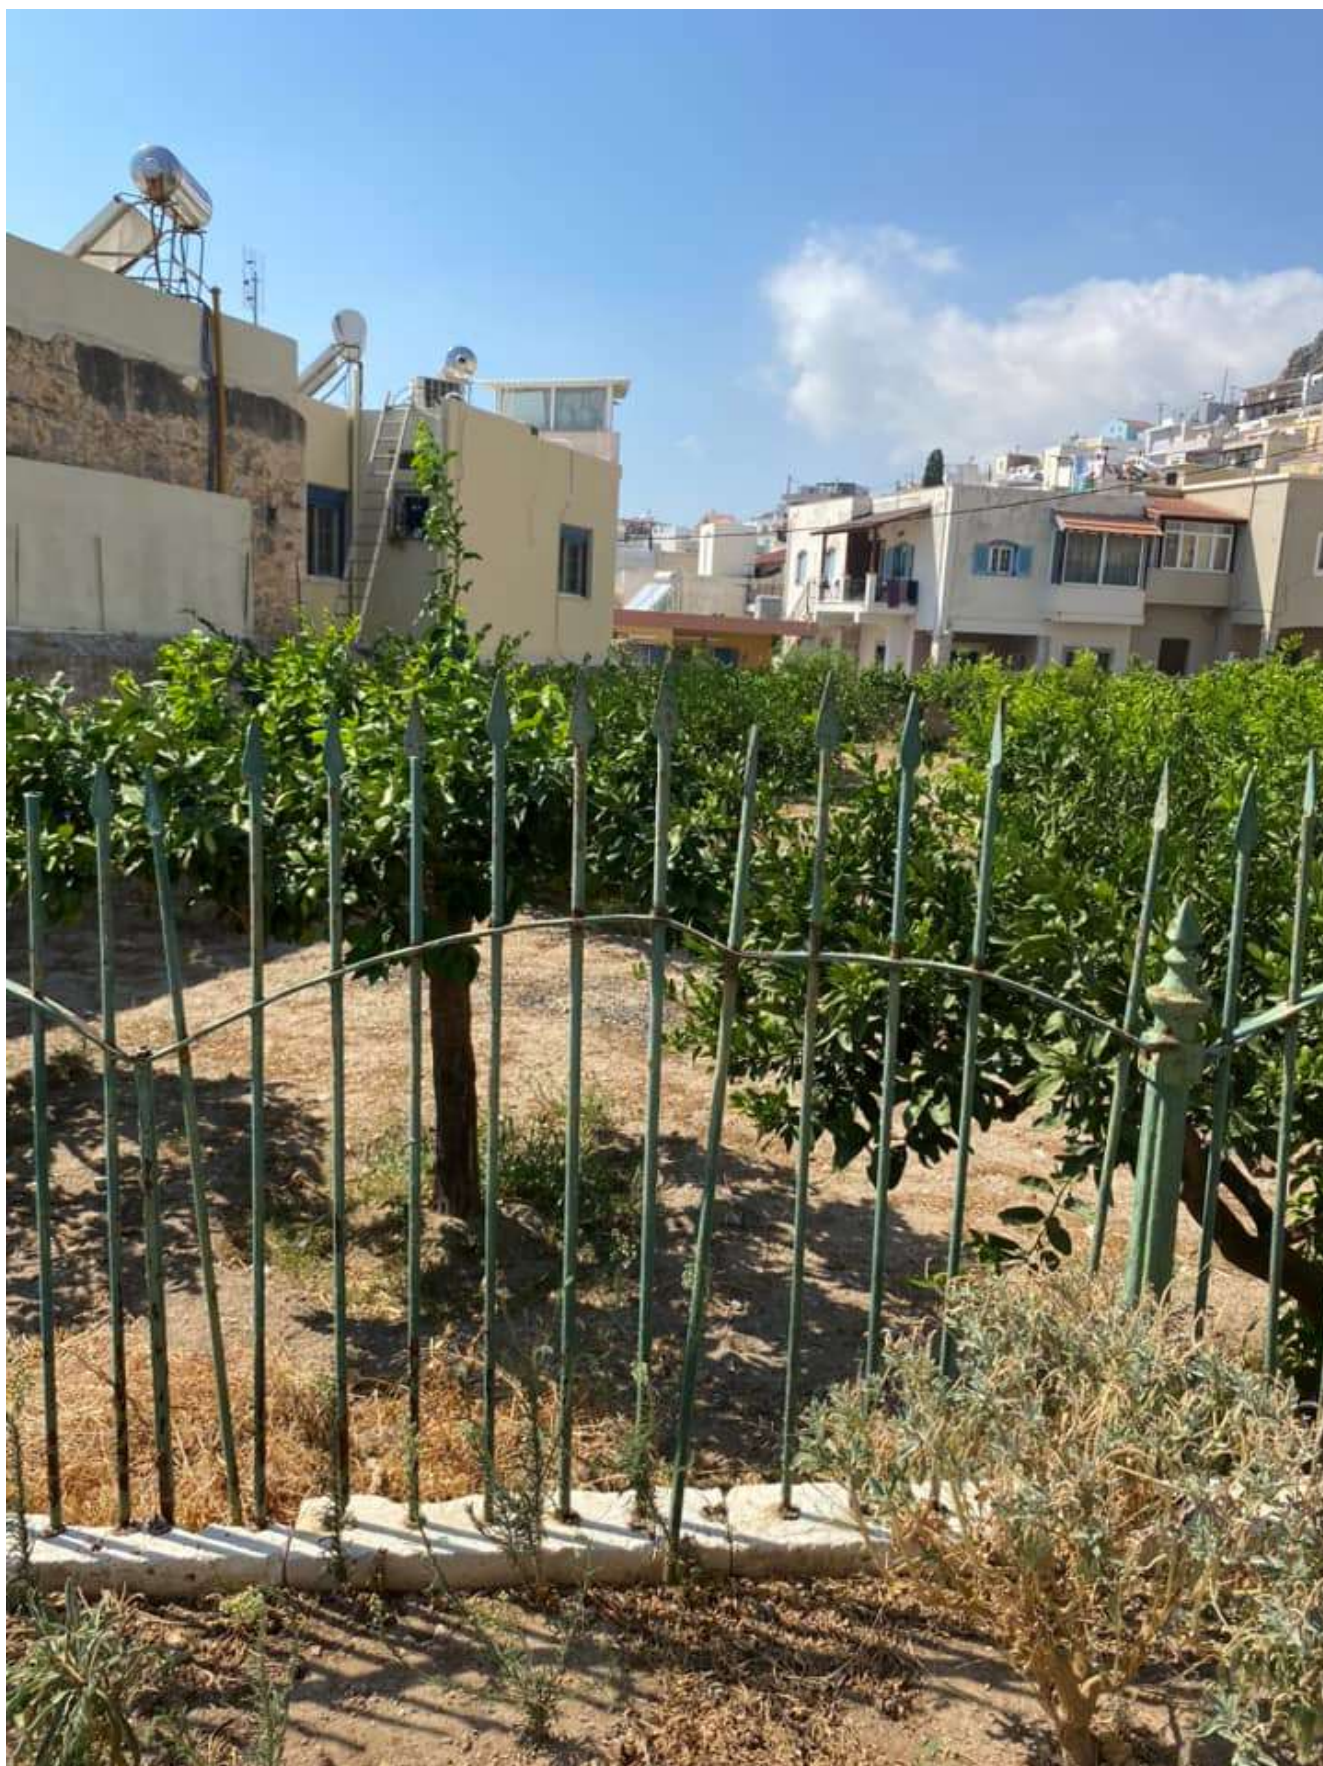
Παρατηρείται οξείδωση στην επιφάνεια όλων των κιγκλιδωμάτων, καθώς και γήρανση και τοπική απώλεια του βερνικοχρώματος. Υπάρχουν απώλειες τμημάτων (βέργες, καράβολοι και φάσκιες), καθώς και στρεβλώσεις. Σε χειρότερη κατάσταση είναι τα κιγκλιδώματα του περιβολιού, όπου παρατηρείται επιπλέον εκτεταμένη απώλεια υλικού στο κατώτερο τμήμα των ράβδων, λόγω γαλβανικής διάβρωσης στο σημείο όπου εφάρμοζαν μέσα στο λίθο (εικ.144). Ανάμεσα στα κιγκλιδώματα του αυλόγυρου, στο κεντρικό τμήμα, έχει αναπτυχθεί θάμνος από την εξωτερική πλευρά (εικ.111-112).

**Εικ.128:** Κικκλίδωμα περιβολιού, 1<sup>ο</sup> τμήμα.

- Κλάδεμα του θάμνου και πλήρης αφαίρεση κλαδιών από τα κιγκλιδώματα του αυλόγυρου.
- Αφαίρεση προϊόντων διάβρωσης και χρώματος με μηχανικά μέσα. Προτείνεται η χρήση μικροαμμοβολής και ηλεκτρικού τροχού χειρός τύπου dremmel με κατάλληλα μεταλλικά βουρτσάκια, με υποβοήθηση όπου κριθεί απαραίτητο από πιστόλι θερμού αέρος (αφαίρεση βερνικοχρώματος) και μικροεργαλεία χειρός.
- Επαναφορά σχήματος σε στρεβλωμένα τμήματα.
- Συμπλήρωση απολεσθέντων τμημάτων (ράβδοι, καράβολοι, φάσκιες) με νέα, όμοια.

- Εφαρμογή προϊόντος αντιοξειδωτικής προστασίας (αναστολέα διάβρωσης υδατικής βάσης). Προτείνεται η χρήση είτε διαλύματος ταννικού οξέως 10% είτε εμπορικού αναστολέα διάβρωσης σιδήρου υδατικής βάσης.
- Βαφή στην ίδια απόχρωση με ειδικό βερνικόχρωμα μετάλλων που περιέχει αναστολέα διάβρωσης.<sup>7</sup>

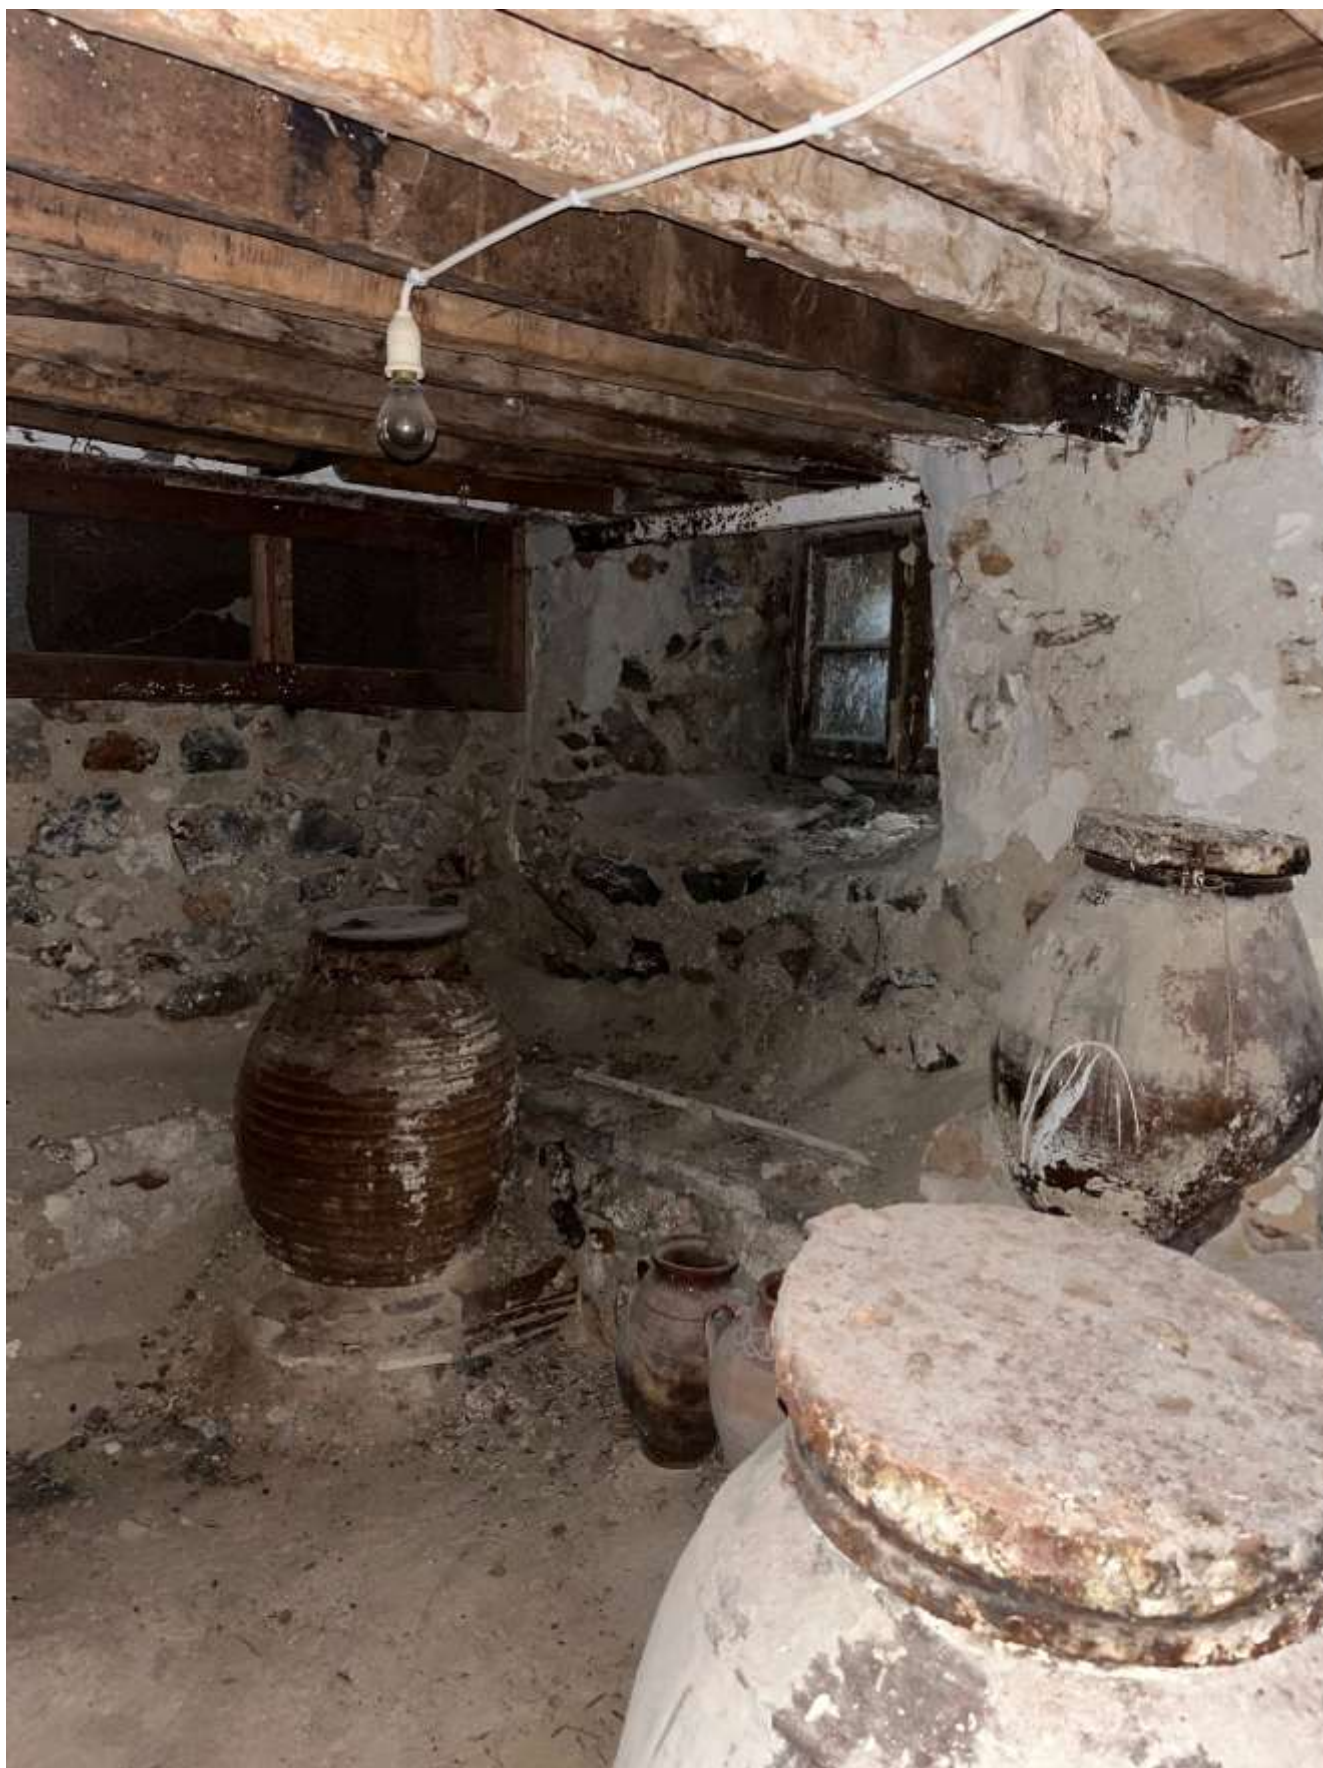
**Εικ.165-166:** Σέρα. Μαρμάρινη σκάλα. Αποκολλημένο τμήμα.

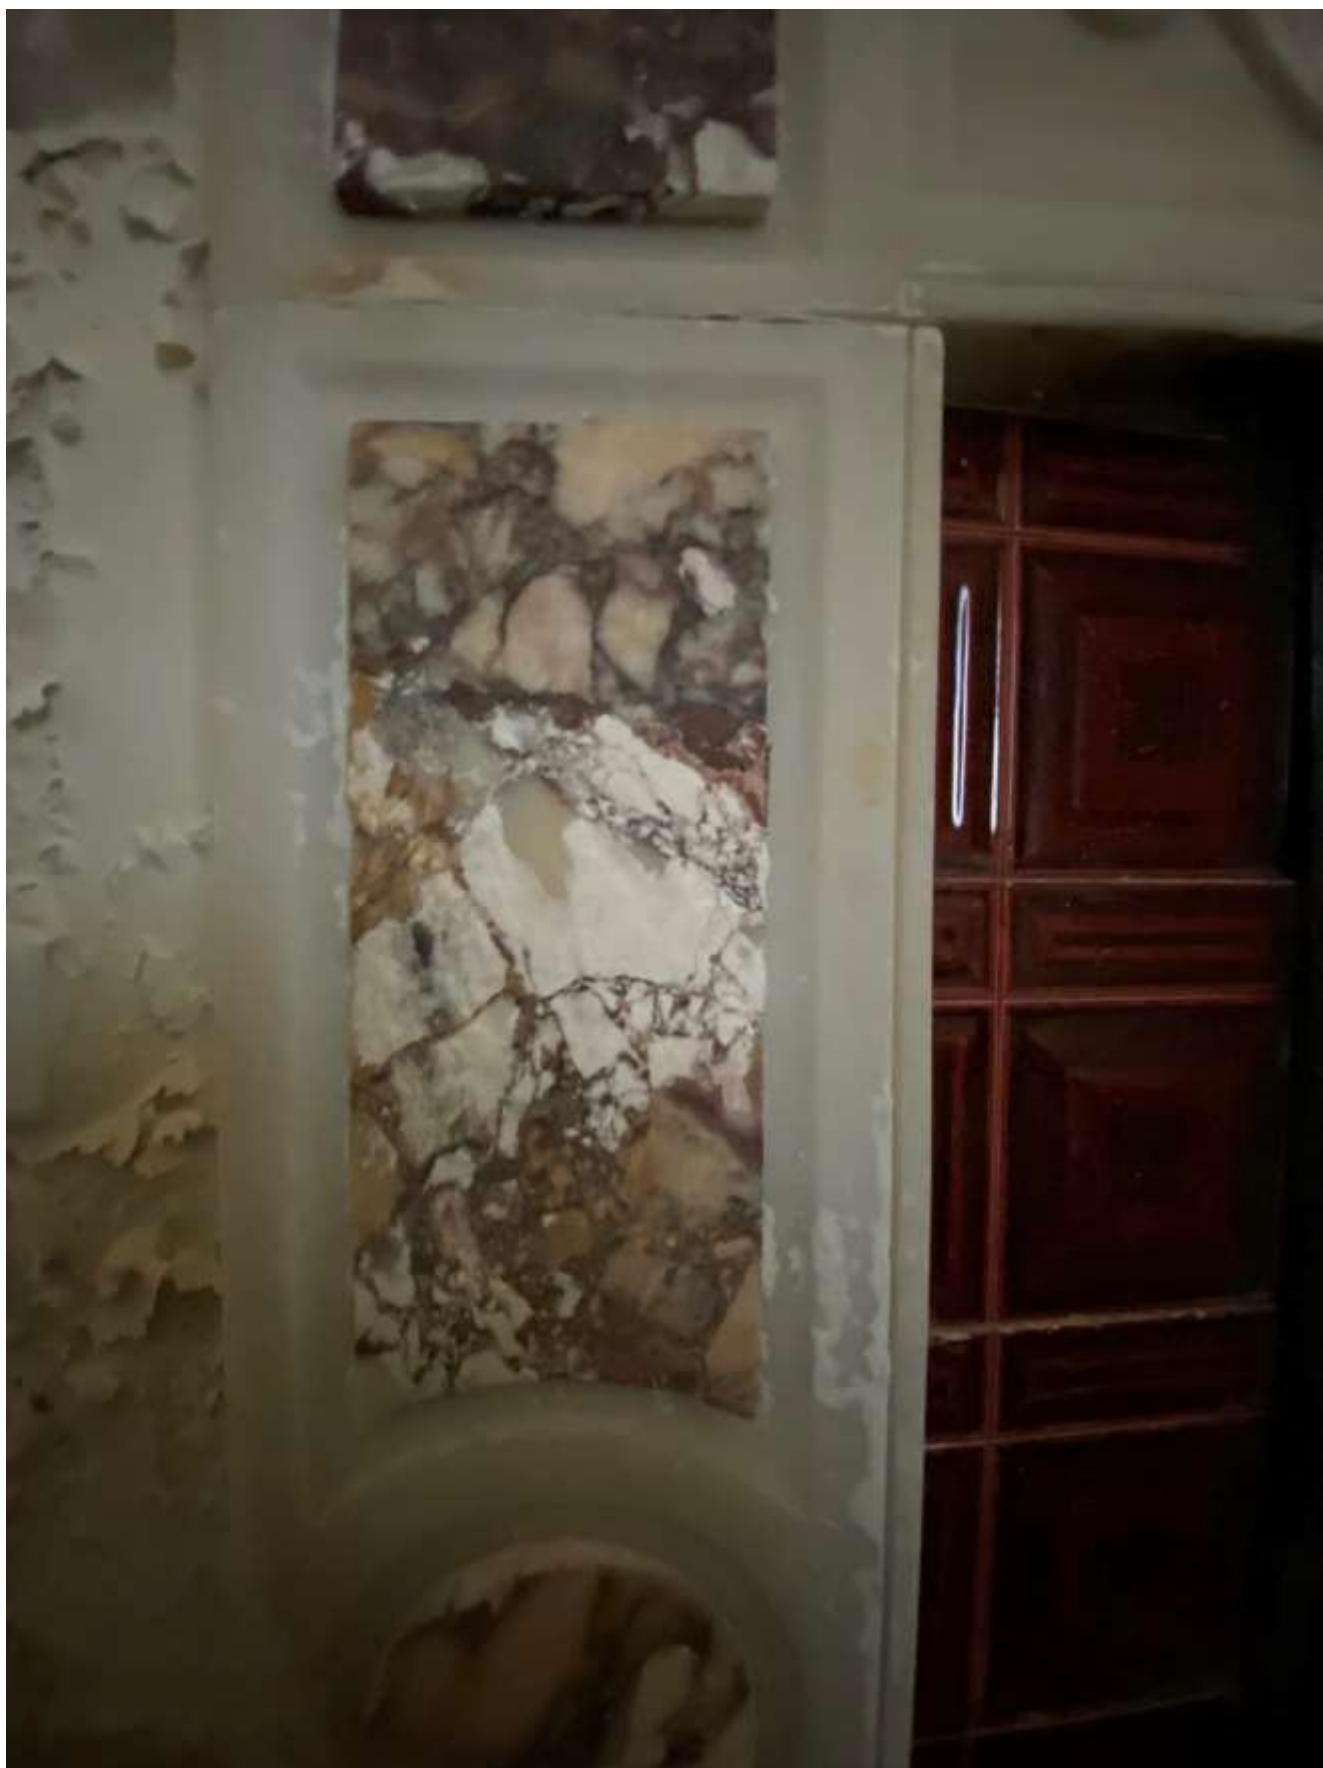
**Εικ.187:** Τζάκι χώρου ΙΣ3 – λεπτομέρεια: φθορά λίθινης επένδυσης

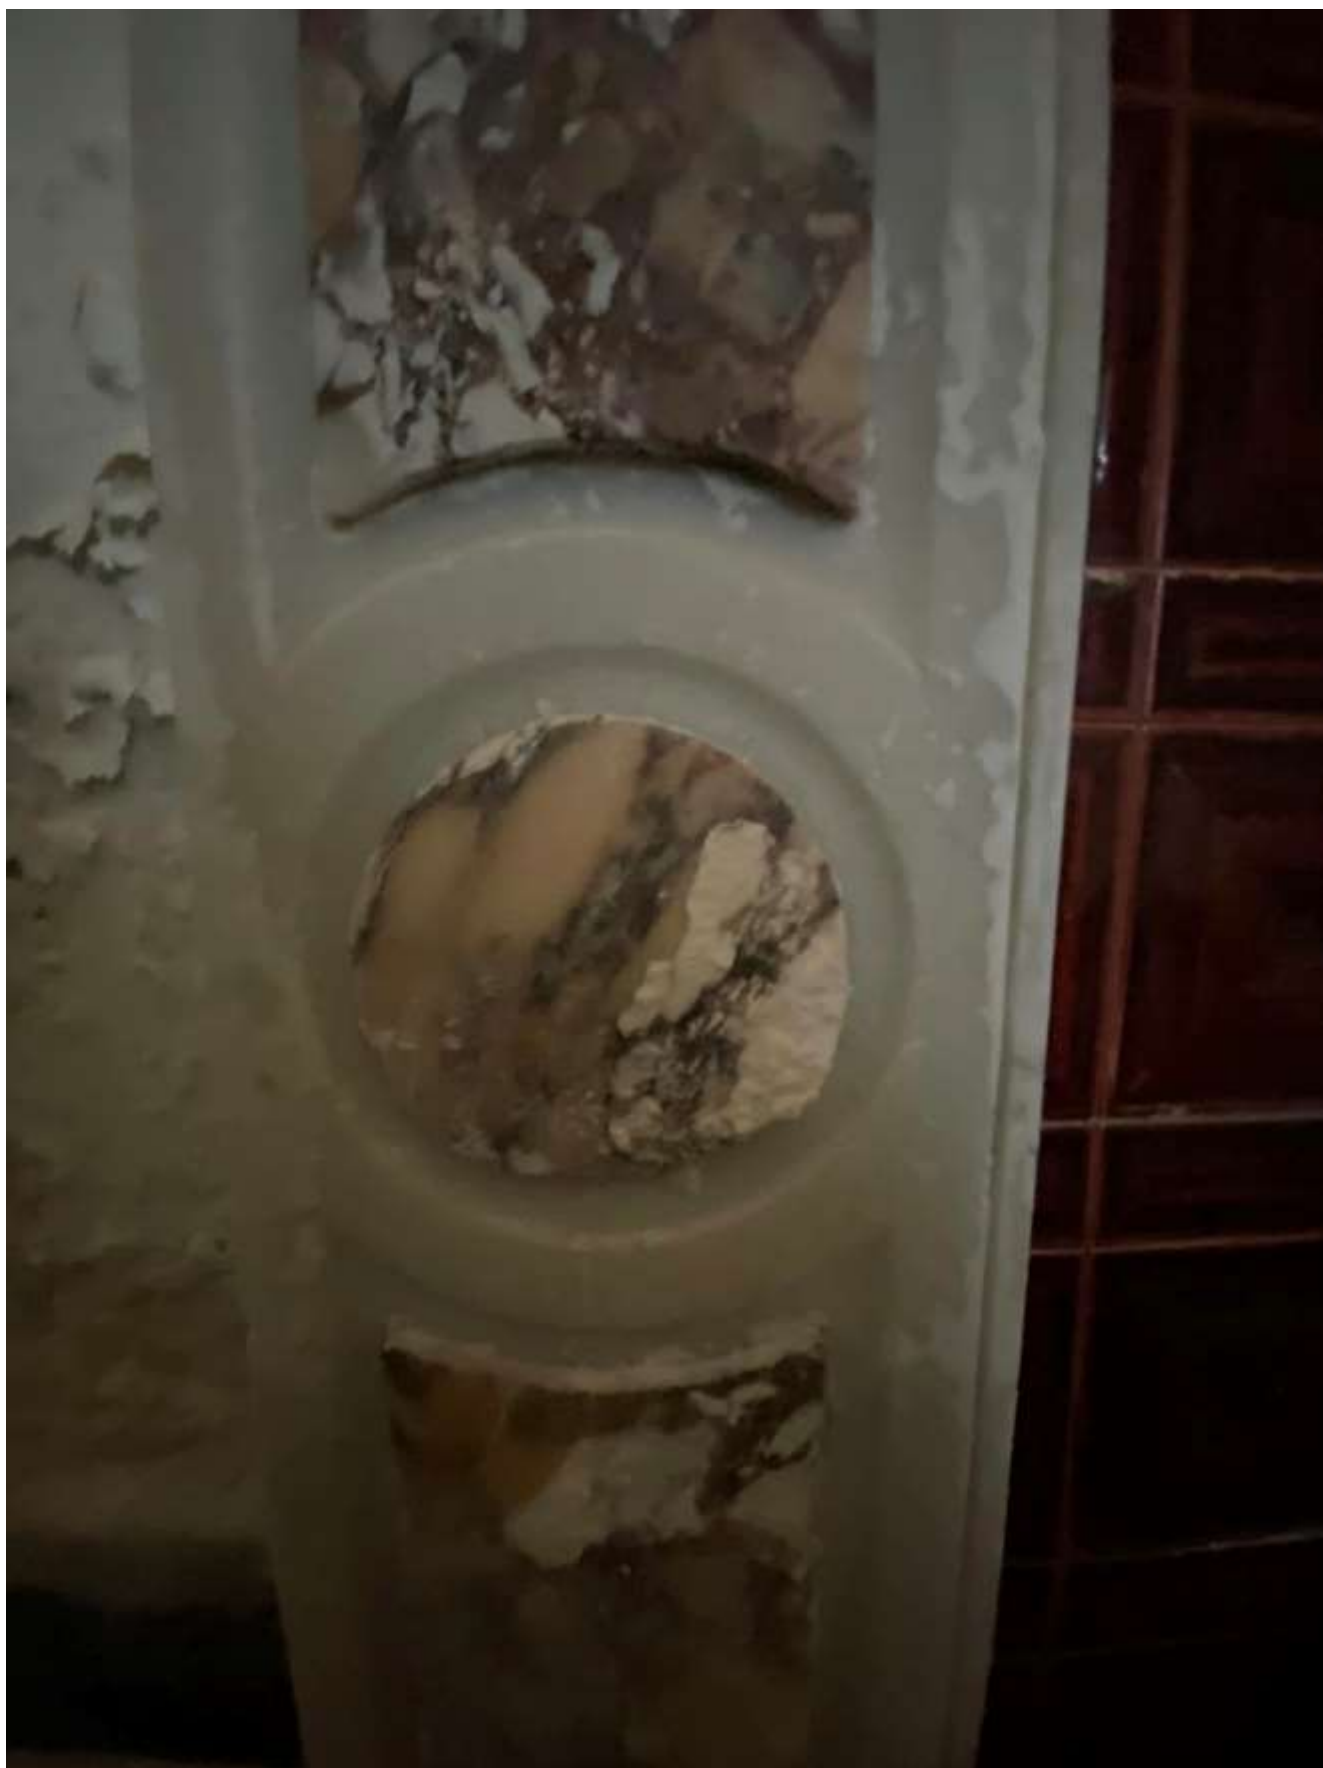
**Εικ.188:** Τζάκι χώρου ΙΣ3 – λεπτομέρεια: φθορά λίθινης επένδυσης
