**ΑΡΧΟΝΤΙΚΟ ΒΟΥΒΑΛΗ  
ΠΟΘΑΙΑ ΚΑΛΥΜΝΟΥ**

**ΜΕΛΕΤΗ ΣΥΝΤΗΡΗΣΗΣ ΚΑΙ ΑΠΟΚΑΤΑΣΤΑΣΗΣ  
ΤΟΥ ΚΤΙΡΙΑΚΟΥ ΔΙΑΚΟΣΜΟΥ**

**Γ. ΠΑΥΛΟΠΟΥΛΟΣ - Μ. ΧΑΤΖΗΝΙΚΟΛΑΟΥ Ε.Ε.**

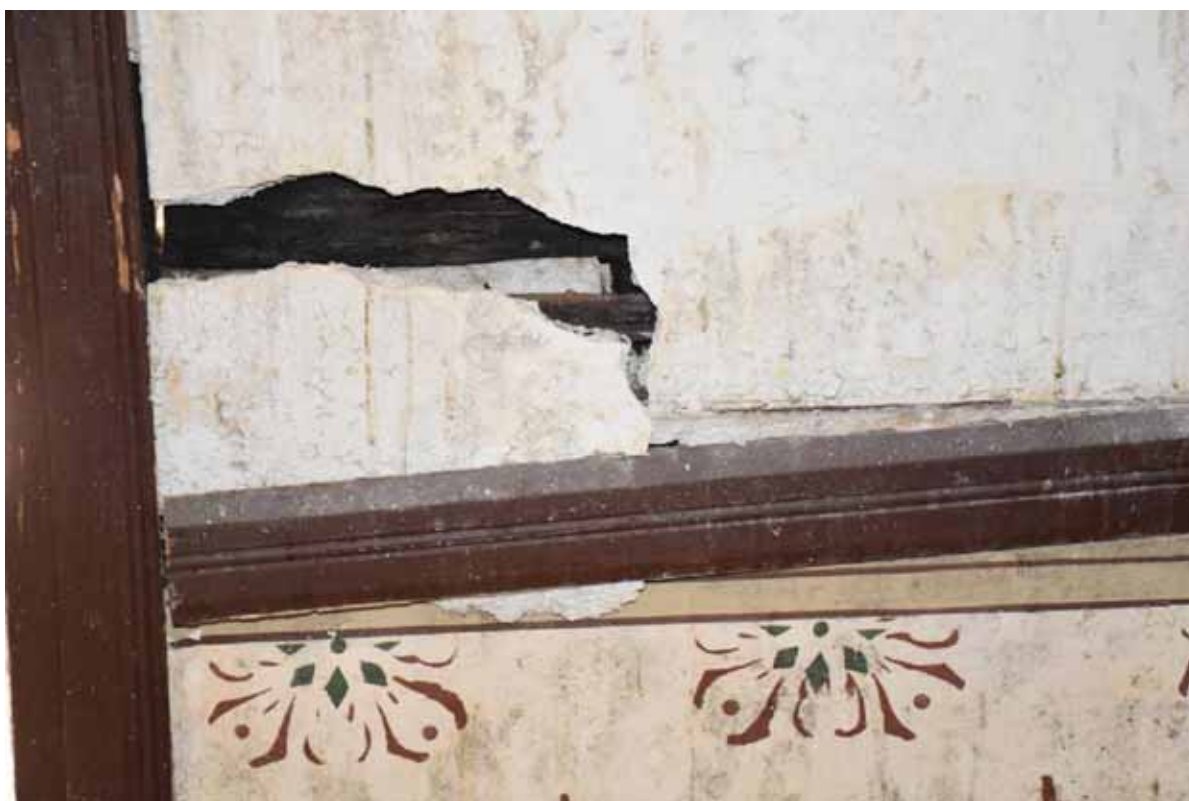
Φωτ. 4 Ξυλόπηκτος τοίχος ο οποίος είναι εμφανής από απώλεια κονιάματος στον χώρο Β1.

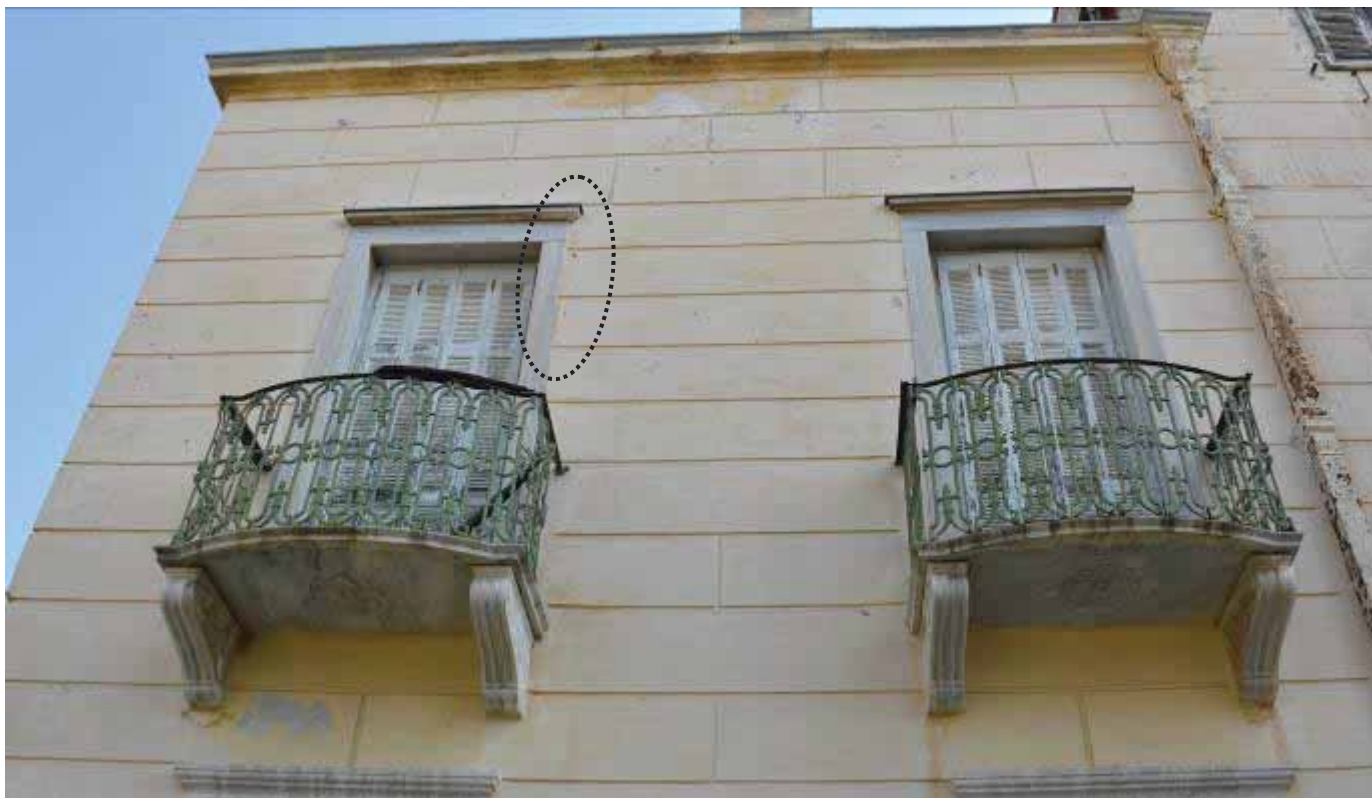
Φωτ. 39 Ρωγματώσεις και απώλειες στη νότια όψη.

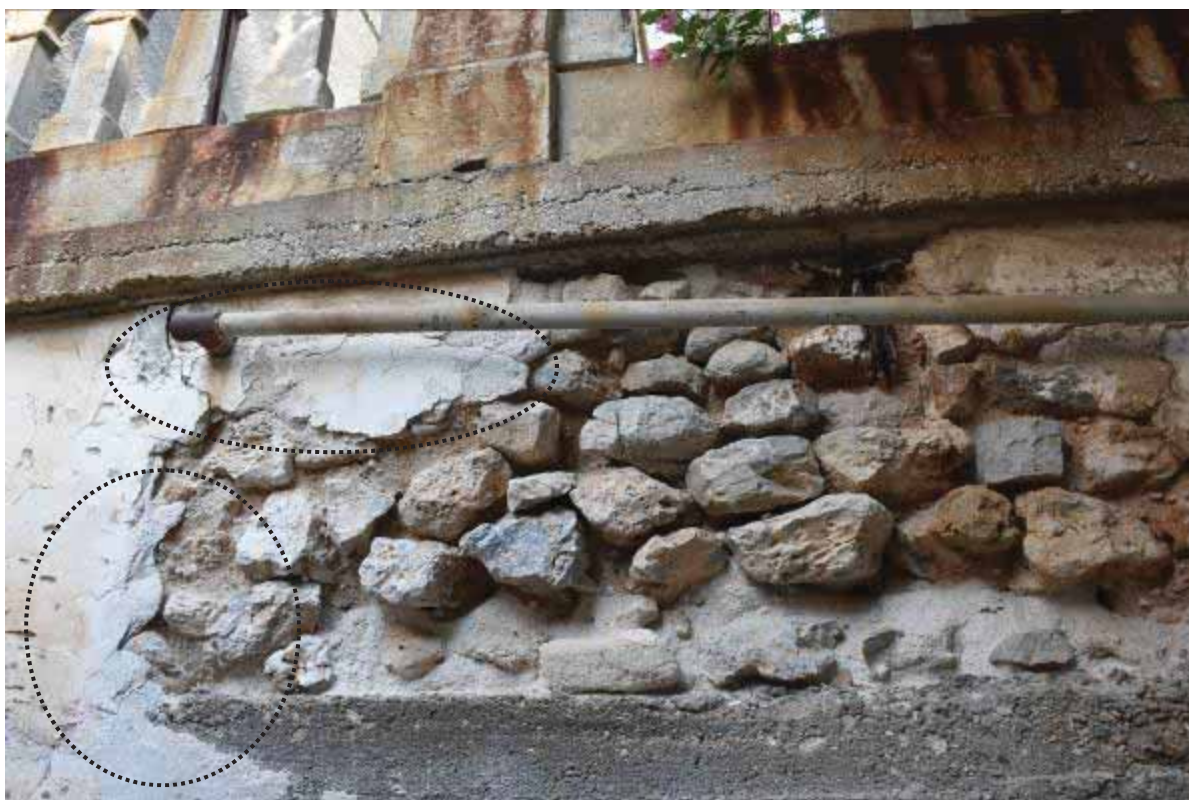
Φωτ. 42 Λεπτομέρεια της προηγούμενης φωτογραφίας. Εντός πλαισίου τα νεότερα τσιμεντοκονιάματα.

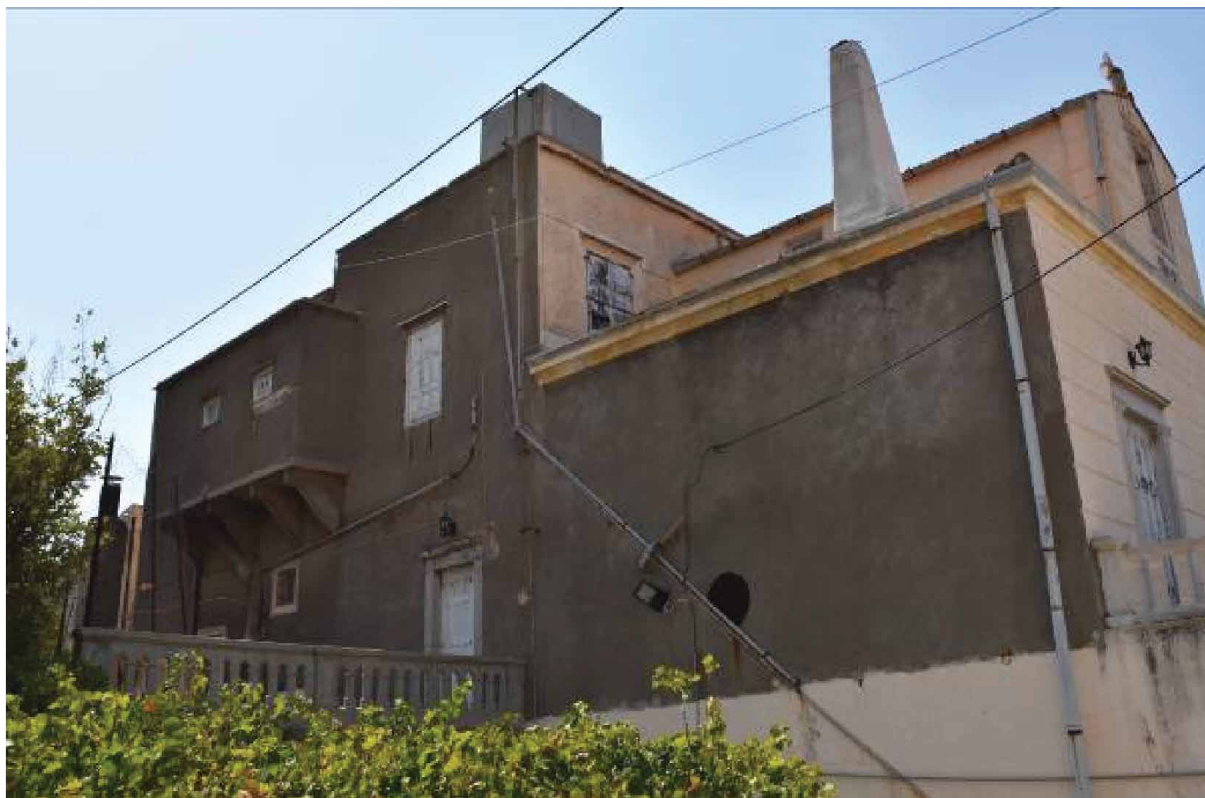
Φωτ. 55 Επίχριση του α' και β' ορόφου της βόρειας όψης με τσιμεντοκονίαμα.

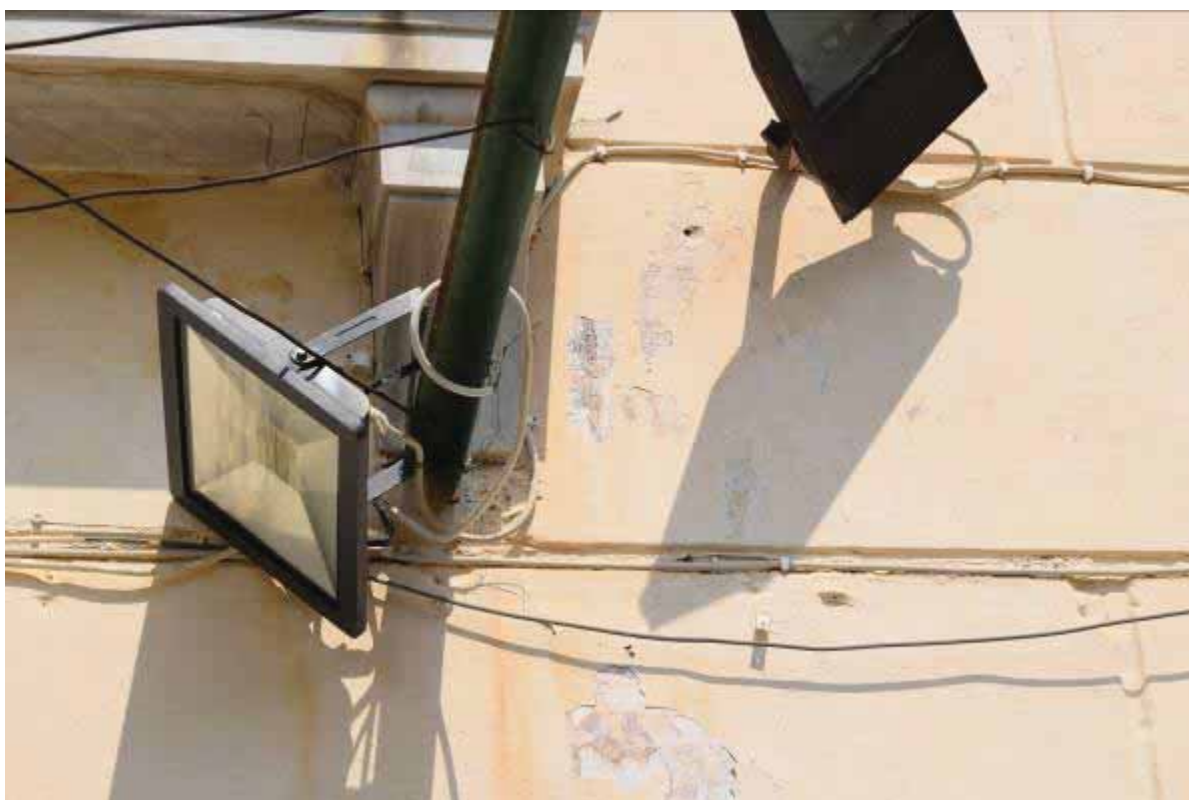
Φωτ. 62 Νεότερη ηλεκτρολογική εγκατάσταση στη νότια όψη.

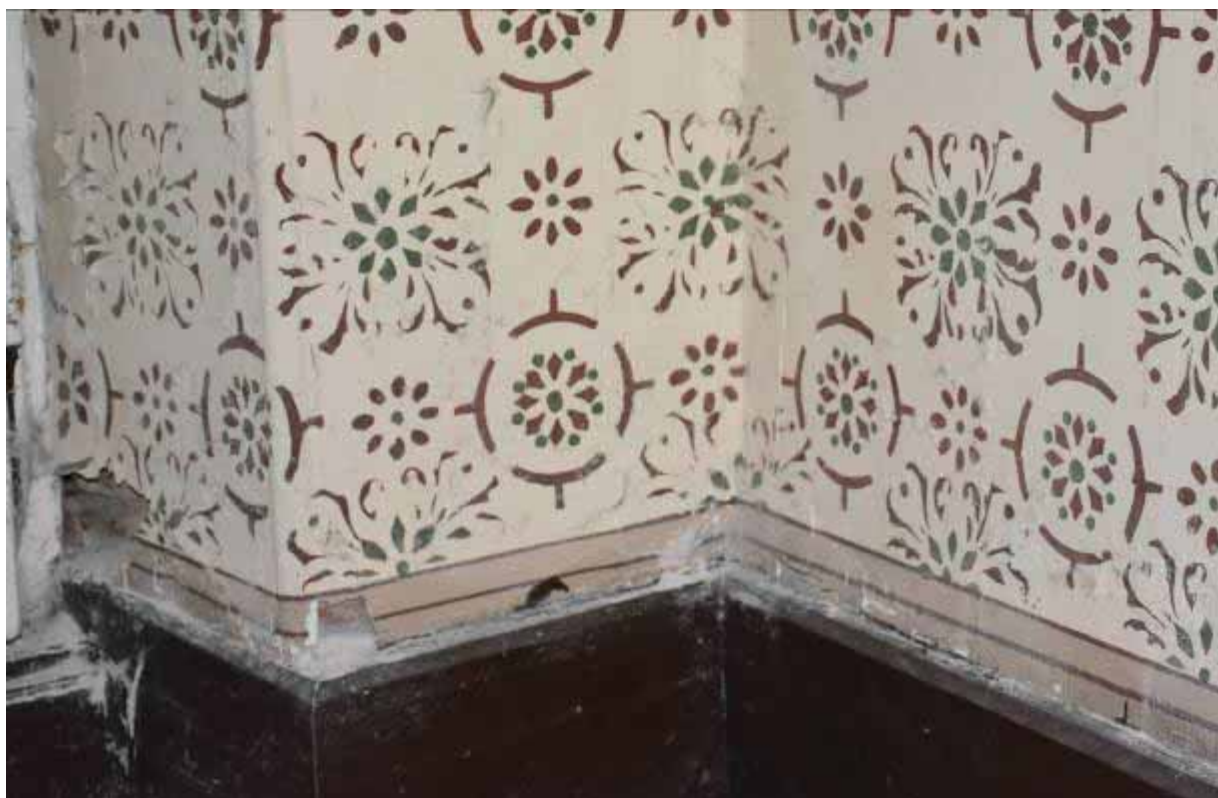
Φωτ. 94 Ρωγματώσεις, απώλειες κονιάματος μαζί με τη ζωγραφική επιφάνεια και αποσαθροποιημένο υπόστρωμα στο πασαμέντο του χώρου ΙΣ1γ.

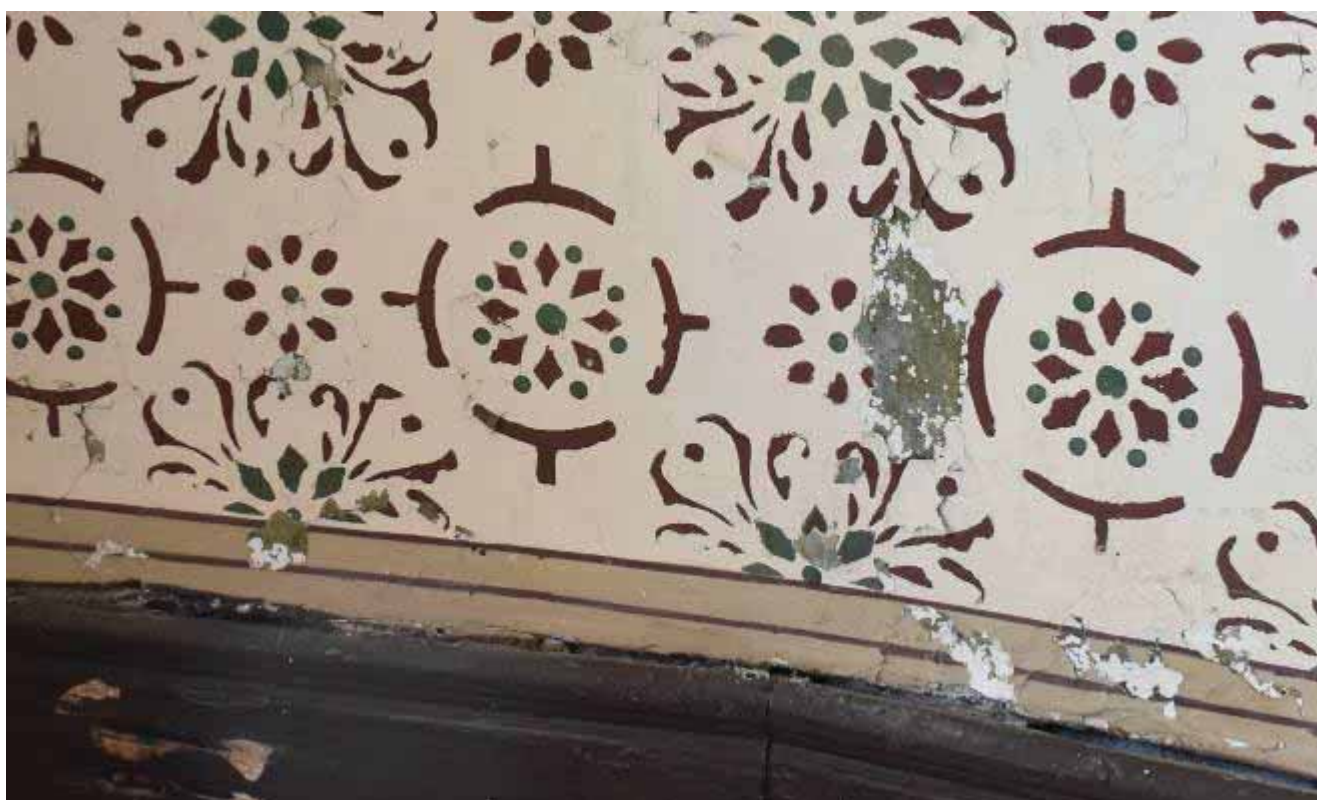
Φωτ. 96 Απολεπισμένο, κονιορτοποιημένο και αποχρωματισμένο ζωγραφικό στρώμα στο πασαμέντο του χώρου ΙΣ1α.

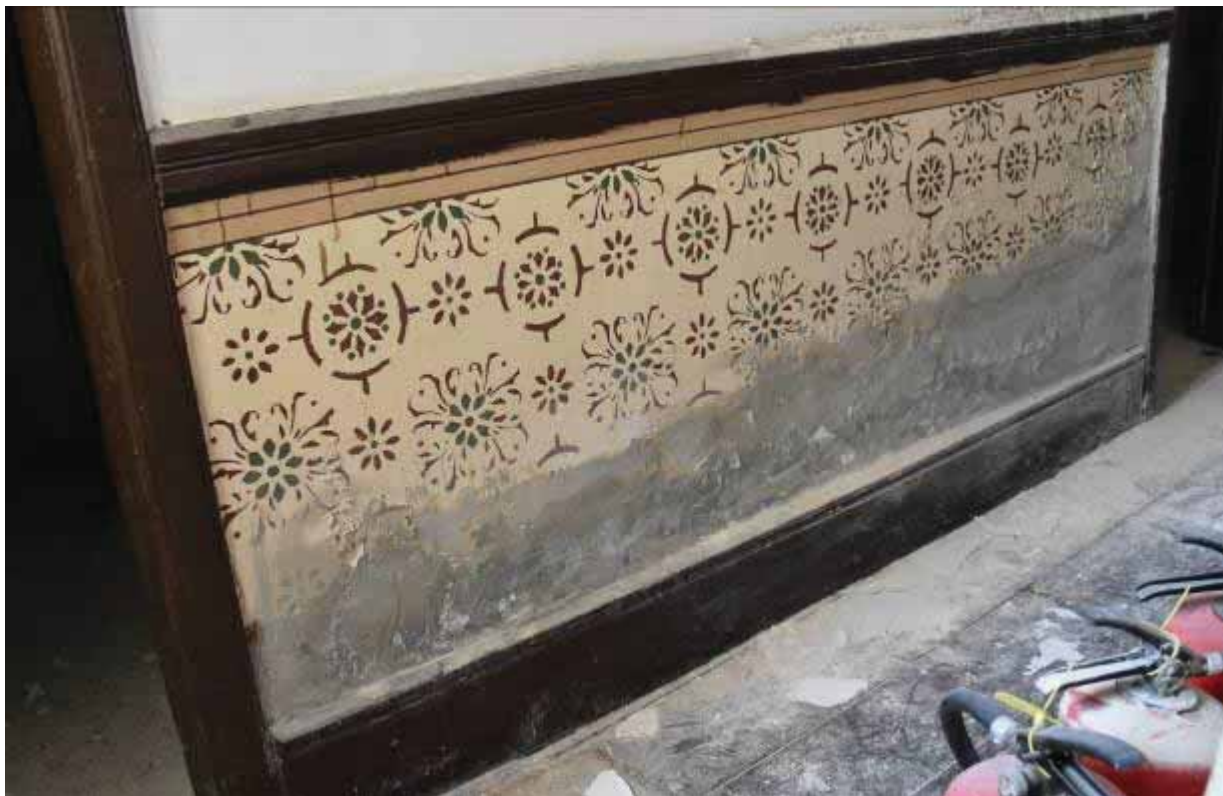
Φωτ. 120 Πλήρωση των απωλειών με νεότερα τσιμεντοκονιάματα, απολεπισμένο, κονιορτοποιημένο και αποχρωματισμένο ζωγραφικό στρώμα στο πασαμέντο του χώρου ΙΣ7.

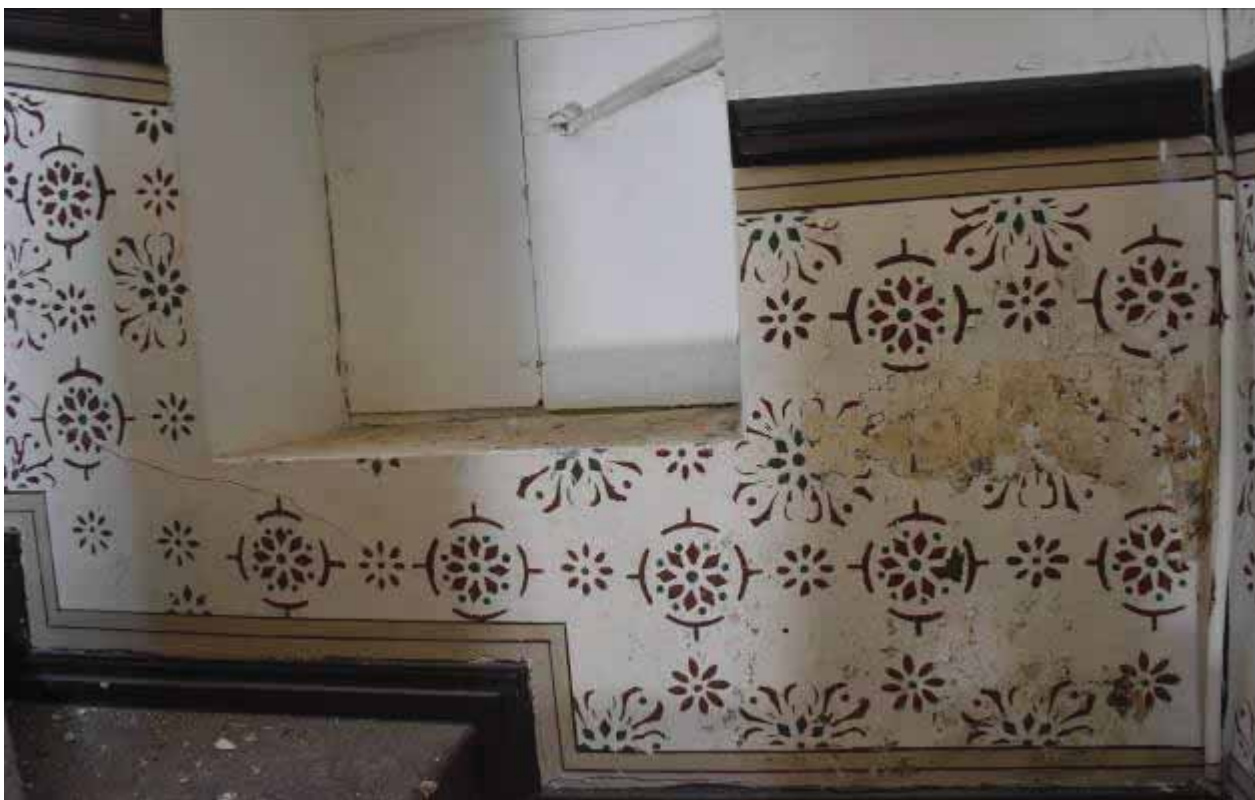
Φωτ. 191 Ρωγματώσεις, κονιορτοποιημένο και αποχρωματισμένο ζωγραφικό στρώμα.

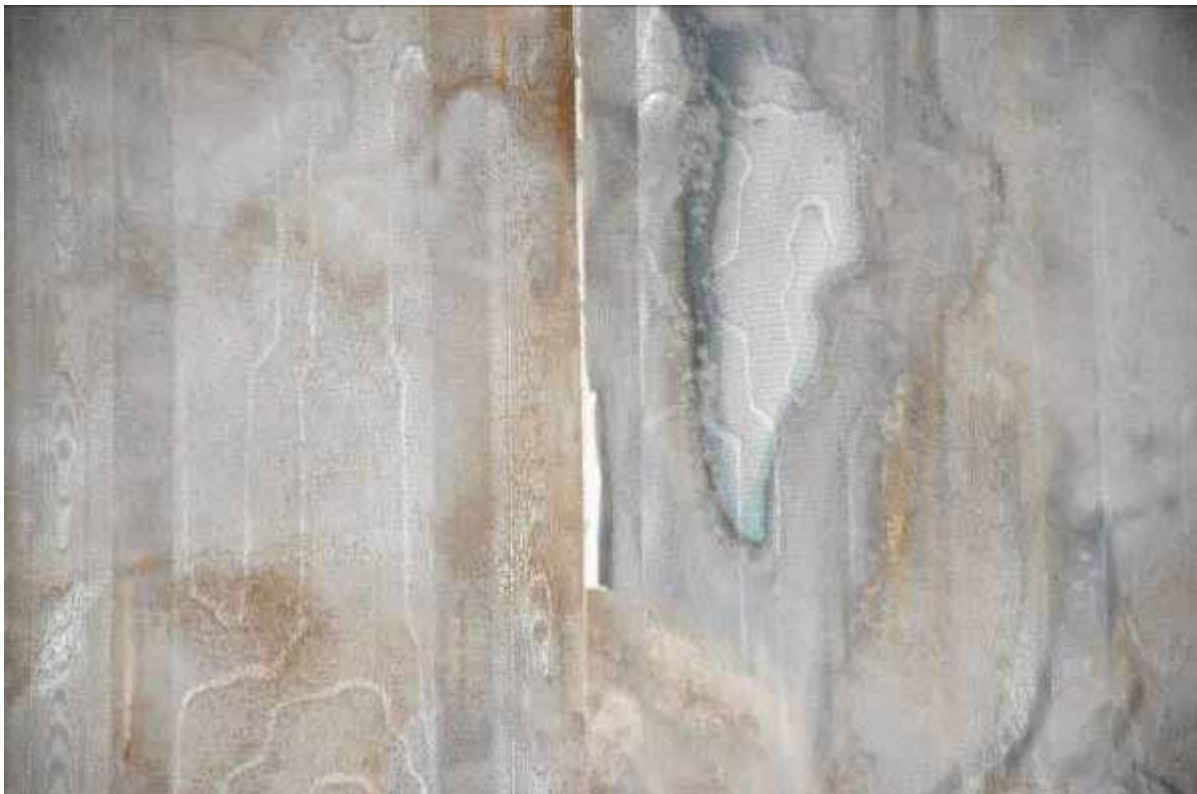
Φωτ. 224 Λεπτομέρεια της φθοράς που βρίσκεται εντός μαύρου πλαισίου στην προηγούμενη φωτογραφία.

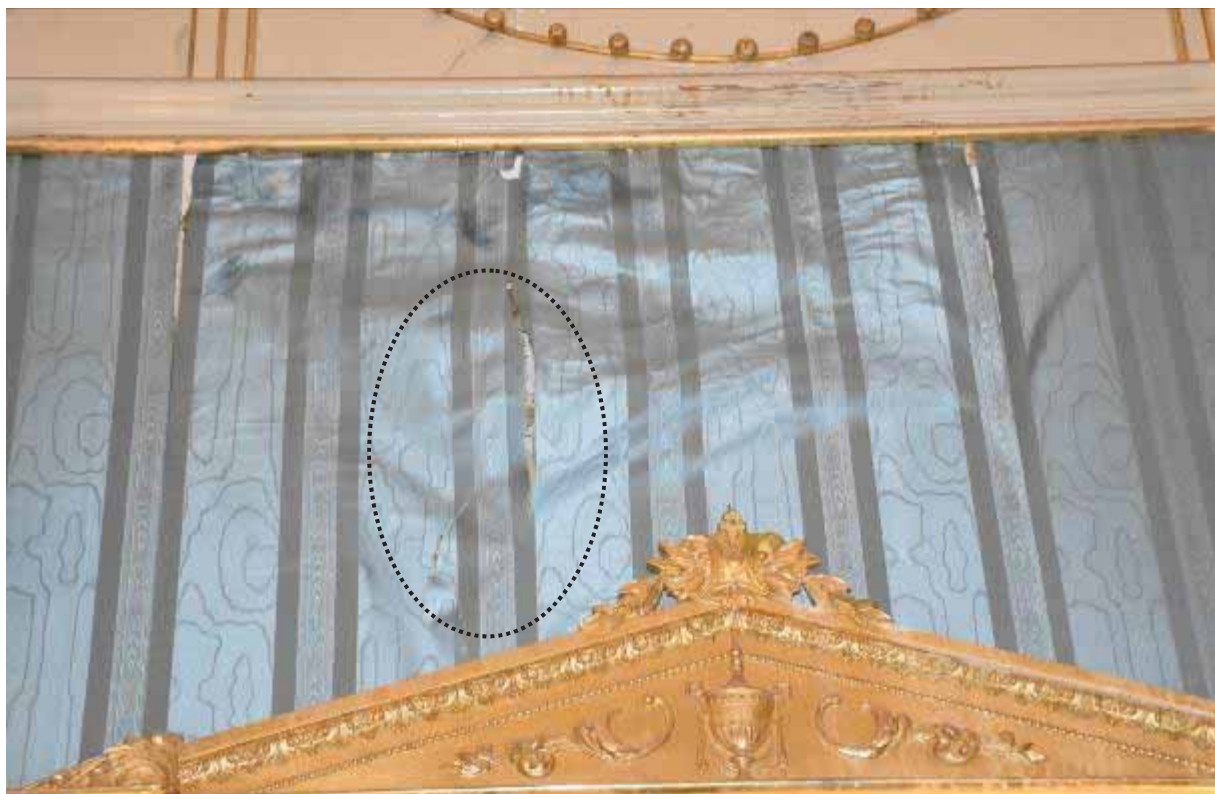
Φωτ. 225 Σκισίματα και αποκολλήσεις στην ταπετσαρία των τοίχων.

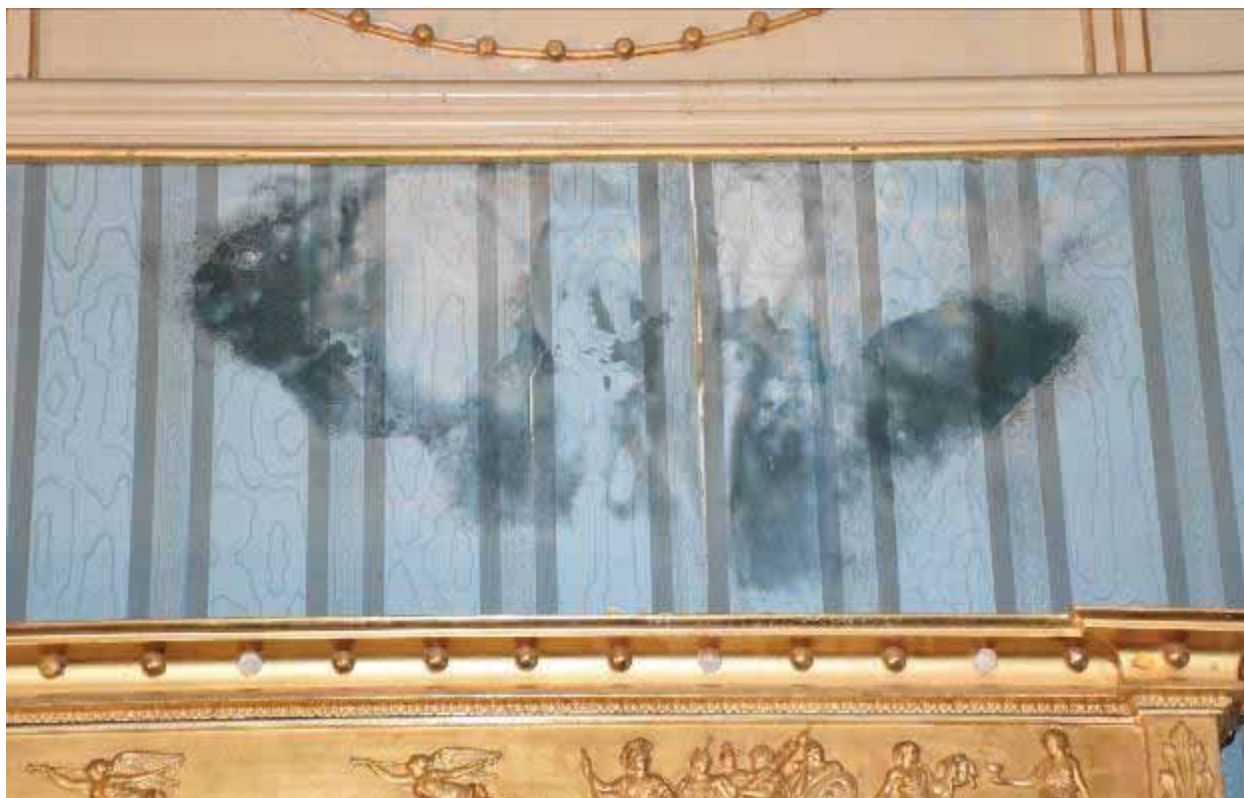
Φωτ. 232 Σκισίματα, αποκολλήσεις, αποχρωματισμοί και ανάπτυξη βιολογικών παραμέτρων και μυκήτων στην ταπετσαρία των τοίχων.

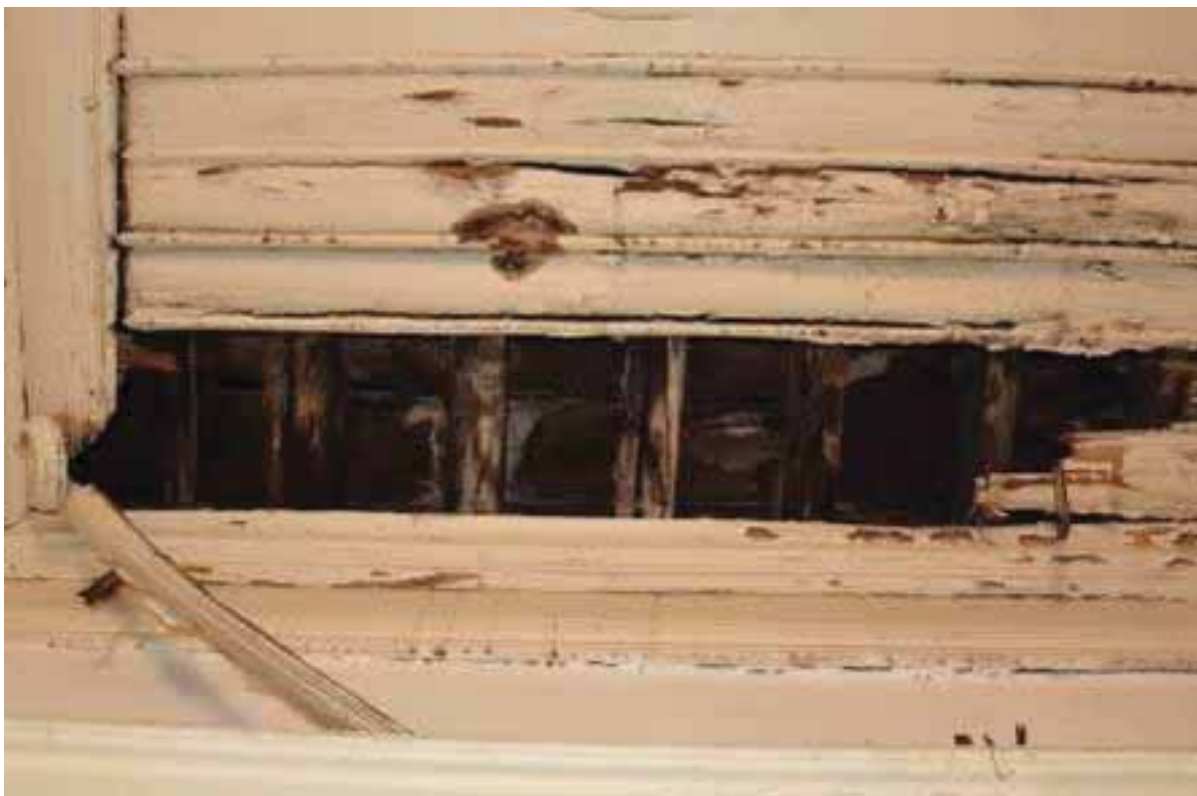
Φωτ. 312 Λεπτομέρεια της παραπάνω φωτογραφίας όπου διακρίνονται η υδρόλυση του ξύλινου φορέα και η προσβολή από σηπτικούς μύκητες.

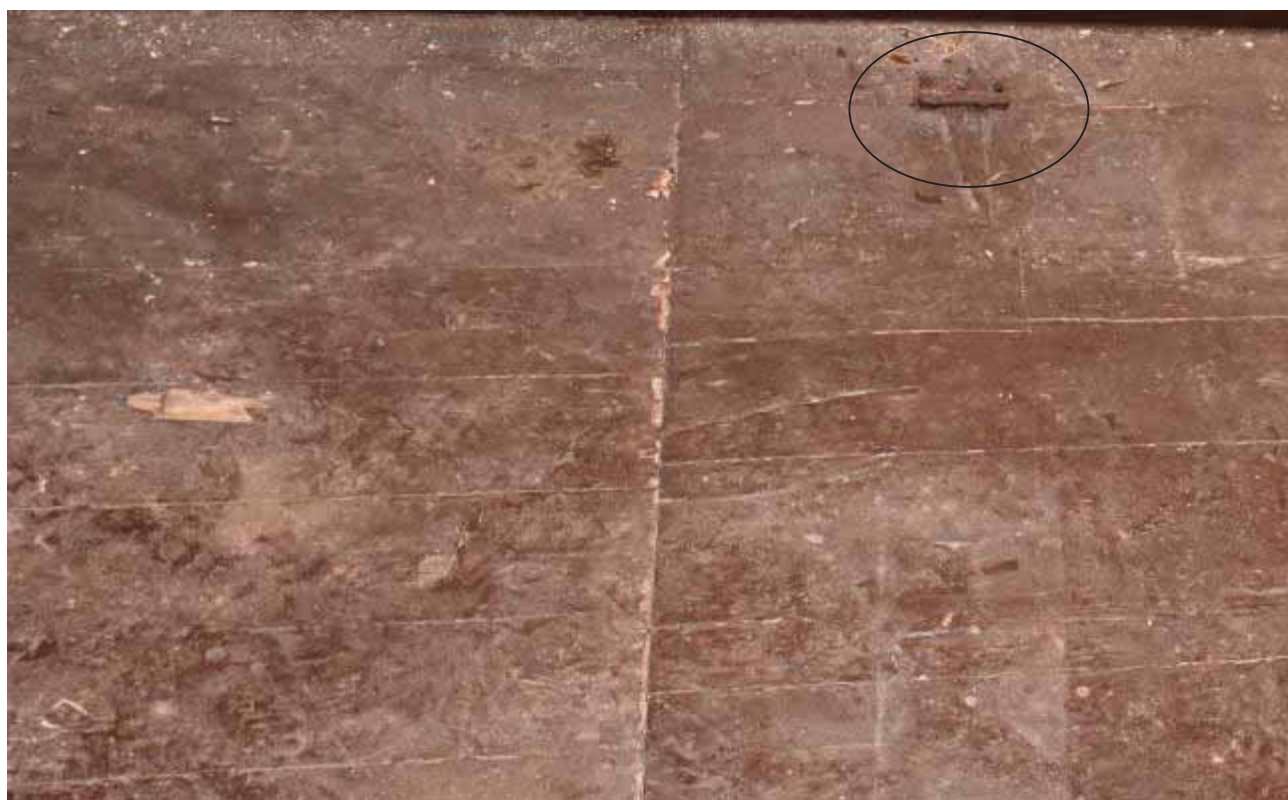
Φωτ. 358 Ρωγματώσεις, εκδορές και οξειδωμένοι μεταλλικοί σύνδεσμοι στο ξύλινο δάπεδο του χώρου ΙΣ4.

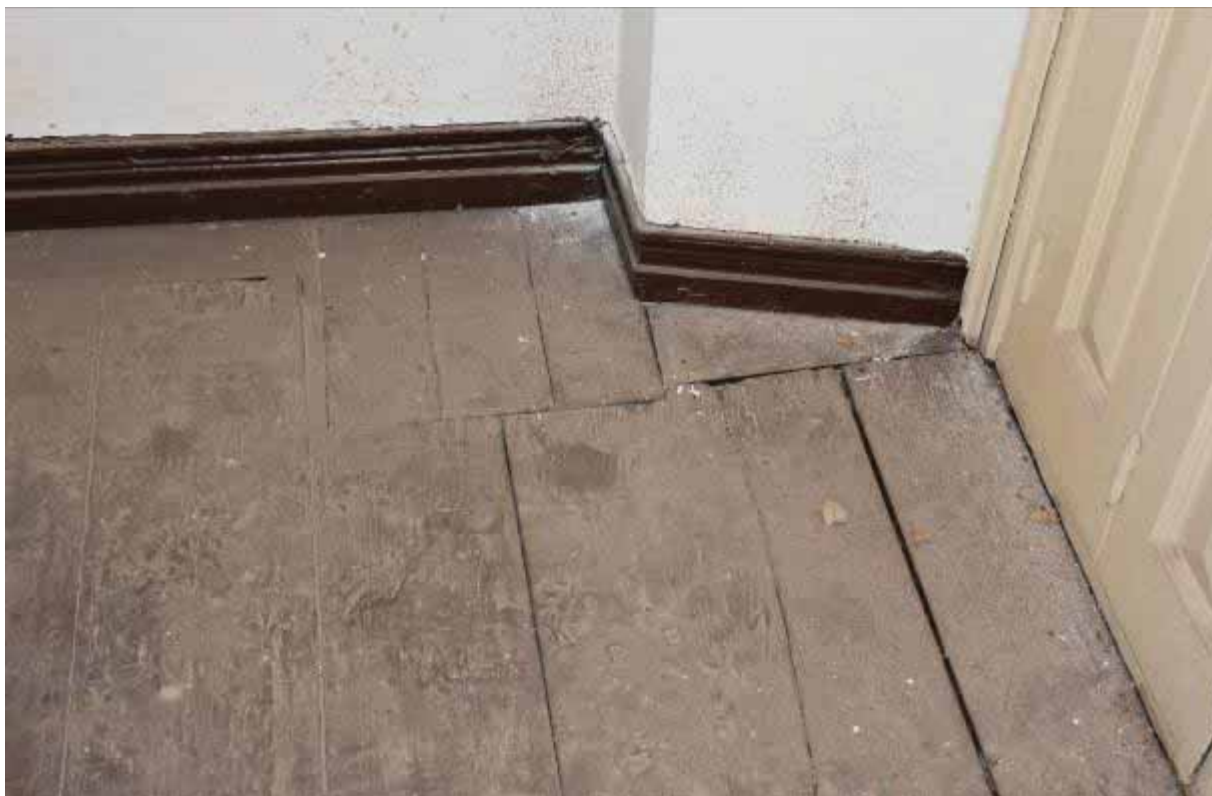
Φωτ. 359 Ρωγματώσεις, εκδορές και οξειδωμένοι μεταλλικοί σύνδεσμοι στο ξύλινο δάπεδο του χώρου Α3.

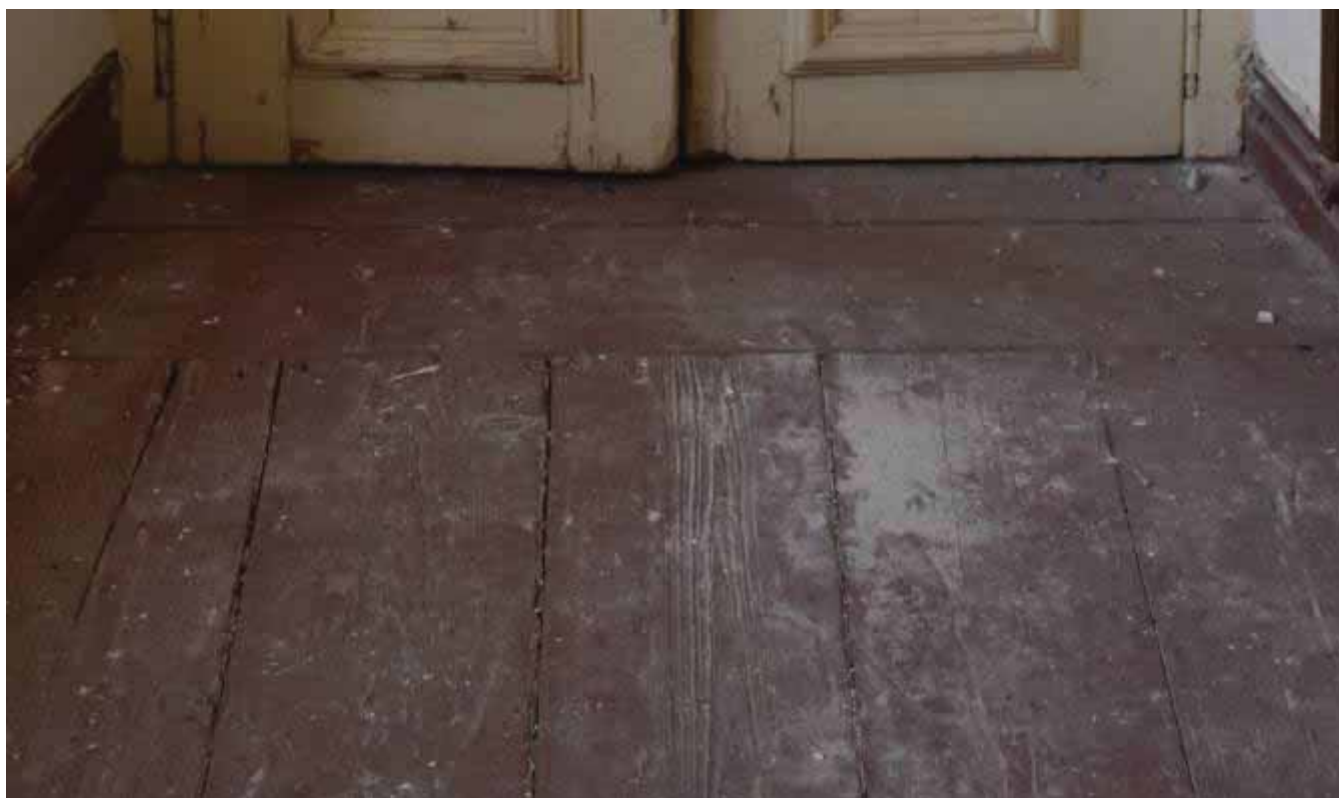
Φωτ. 360 Ρωγματώσεις, εκδορές και οξειδωμένοι μεταλλικοί σύνδεσμοι στο ξύλινο δάπεδο του χώρου Α5.

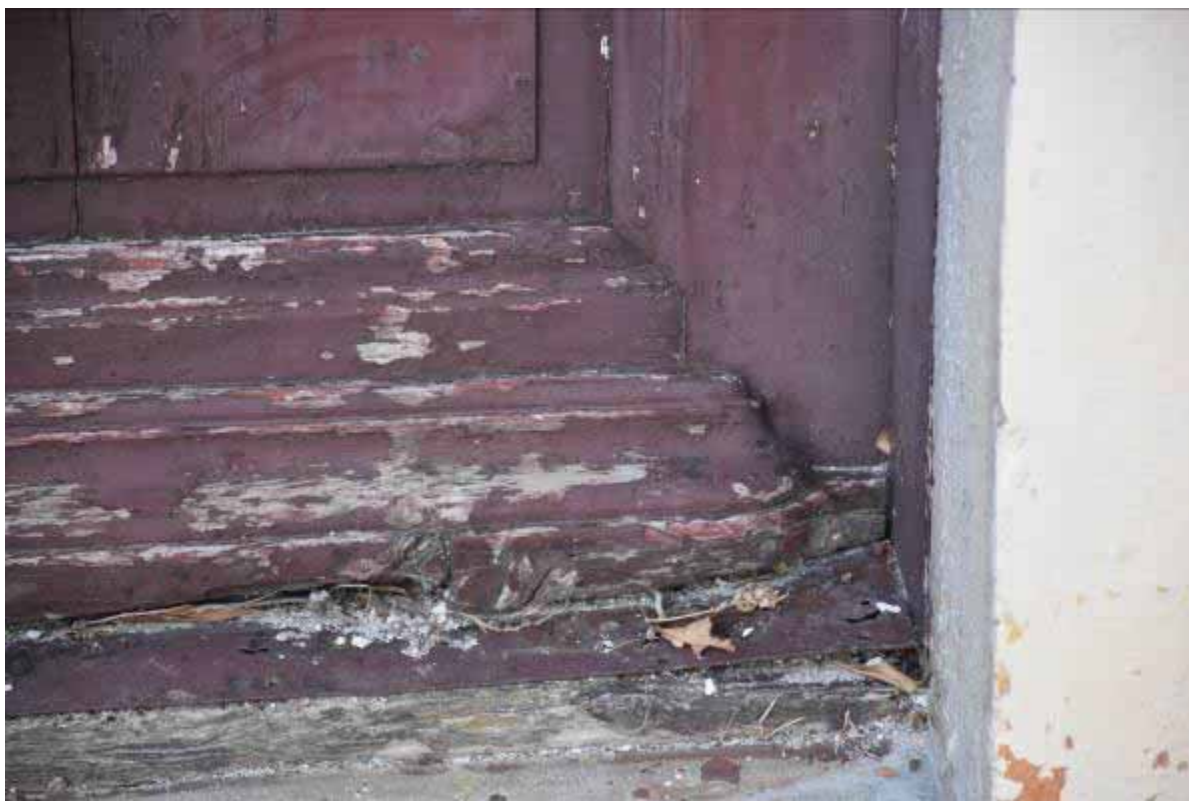
Φωτ. 399 Ρωγματώσεις, υδρόλυση του ξύλινου φορέα και απώλεια χρωστικών μέχρι την επιφάνεια του ξύλου στην εξωτερική πλευρά της ξύλινης εξώθυρας του χώρου ΙΣ7.

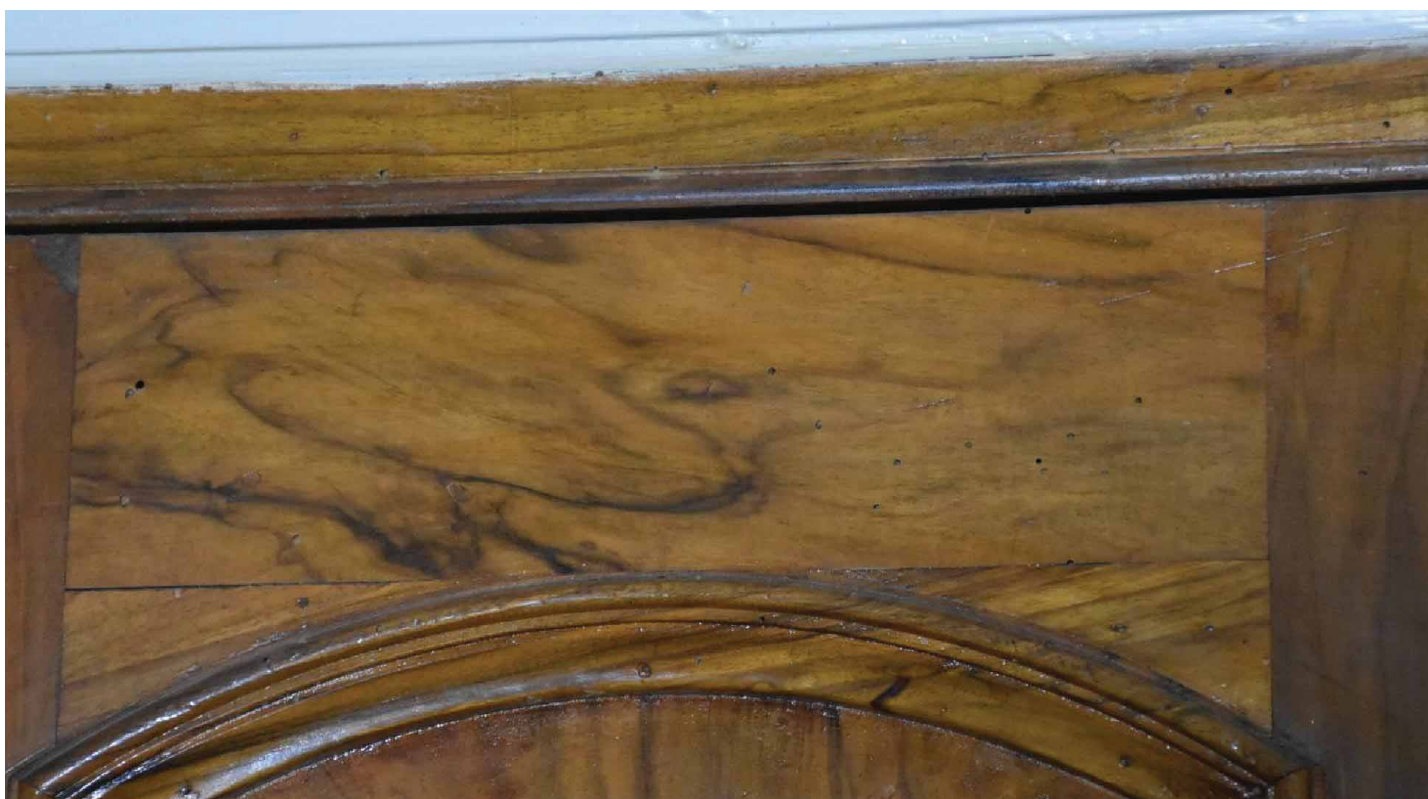
Φωτ. 403 Προσβολή από ξυλοφάγα έντομα στη θύρα του χώρου Α2.

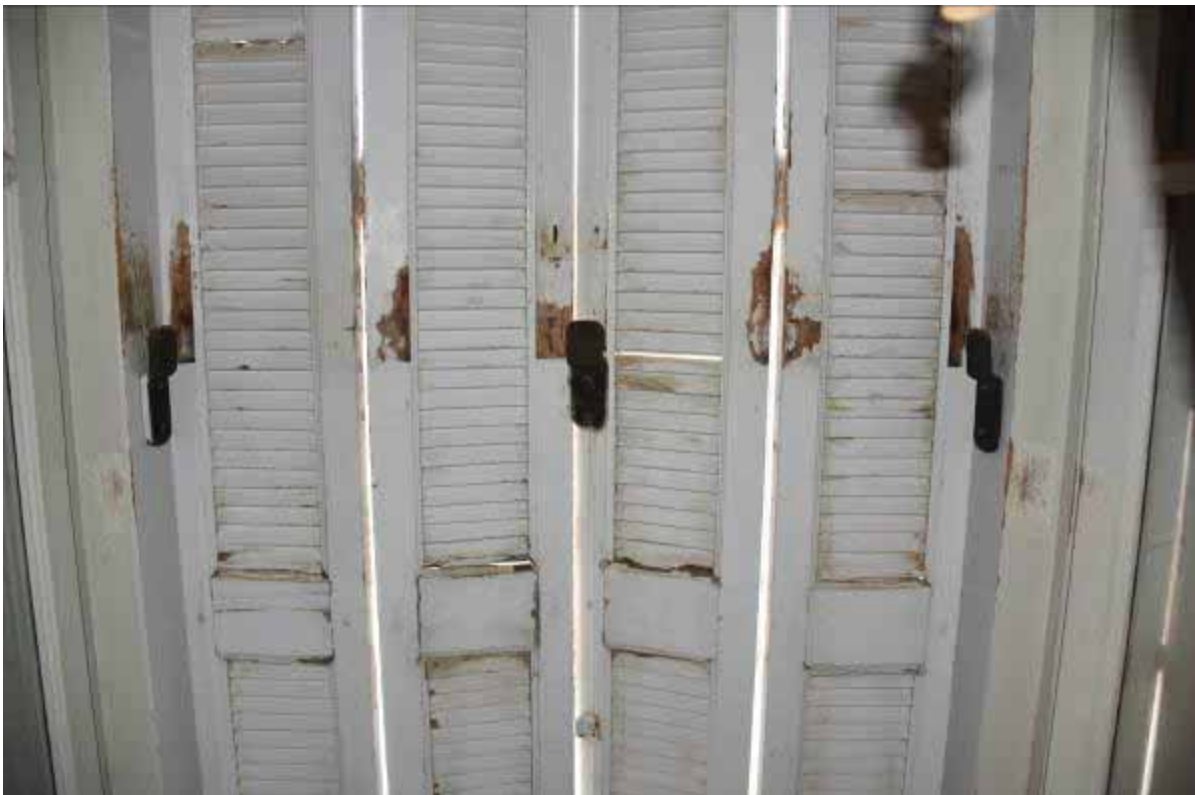
Φωτ. 464 Ρωγματώσεις, απώλεια χρωματικού στρώματος και εκδορές από τη χρήση της μεταλλικής μπάρας σφράγισης της εξωστόθυρας του χώρου Α2.

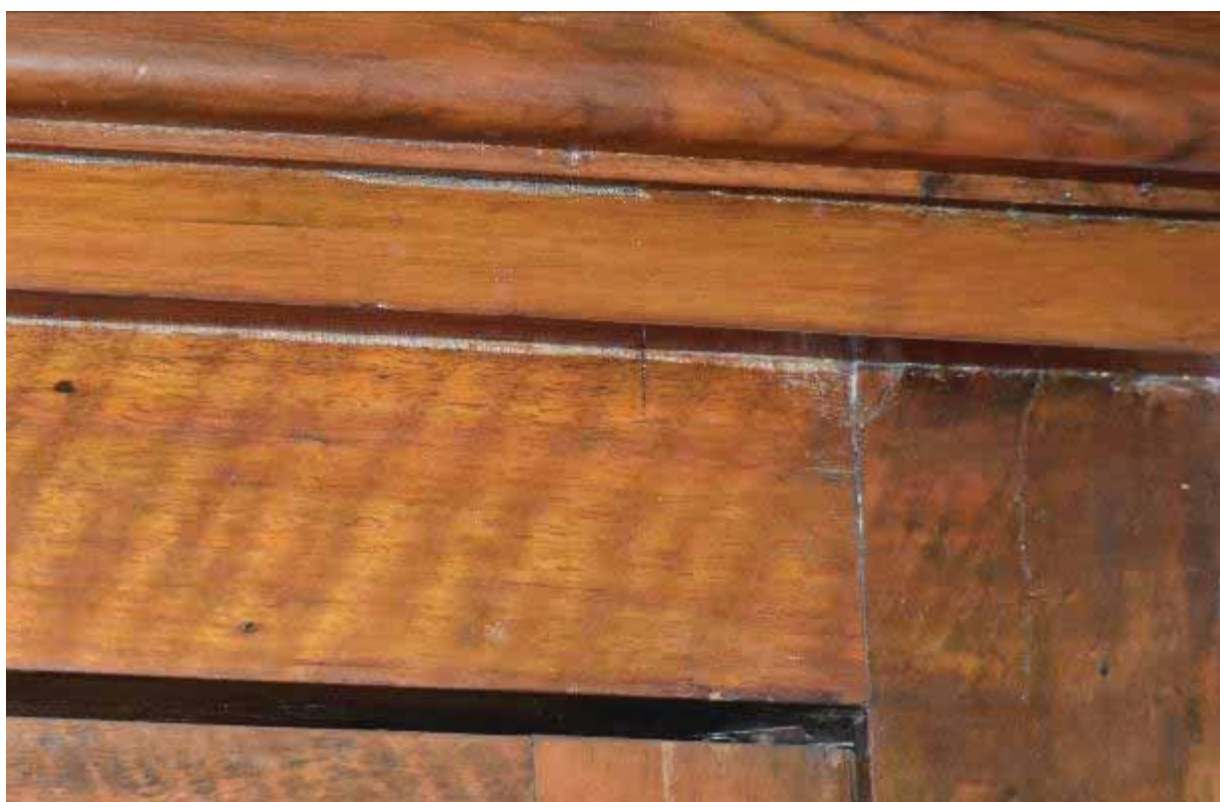
Φωτ. 470 Ρωγματώσεις και επικαθίσεις ρύπων στην ξύλινη ντουλάπα του χώρου Α3.

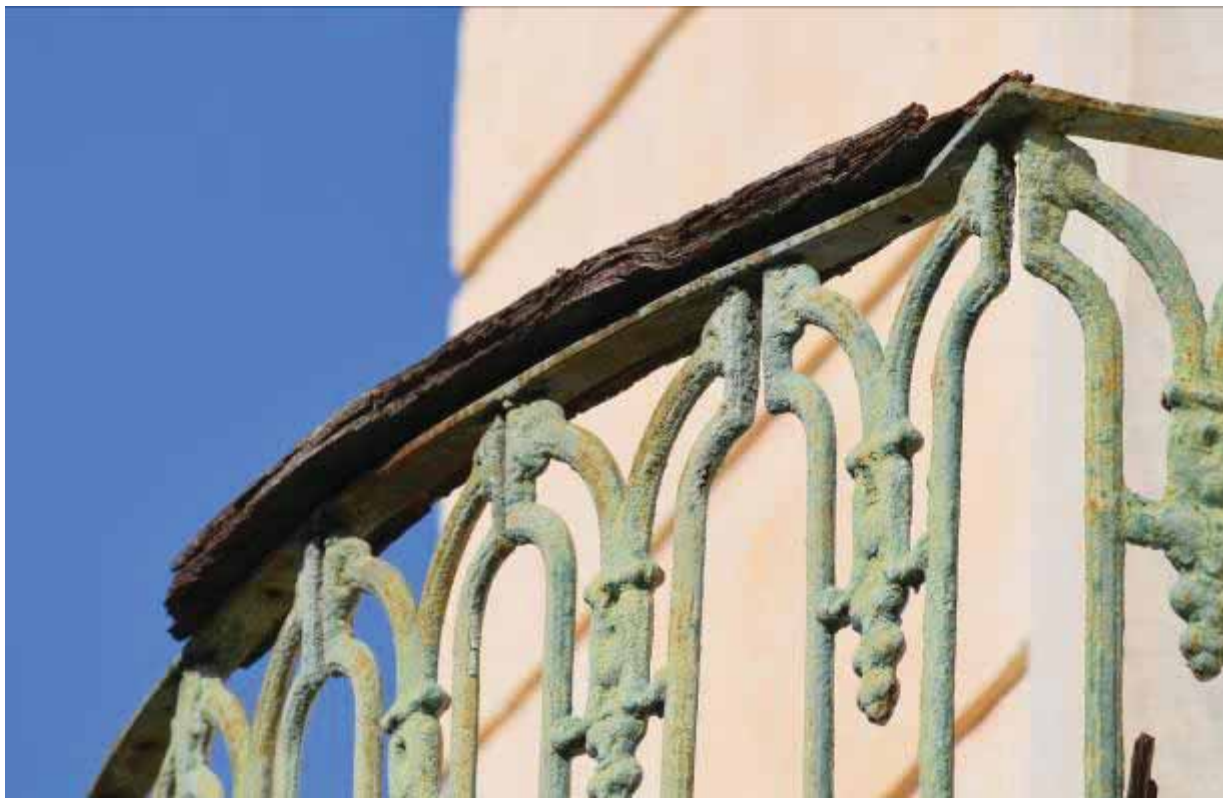
Φωτ. 479 Λεπτομέρεια της υδρολυμένης και αποσαθροποιημένης ξύλινης κουπαστής.

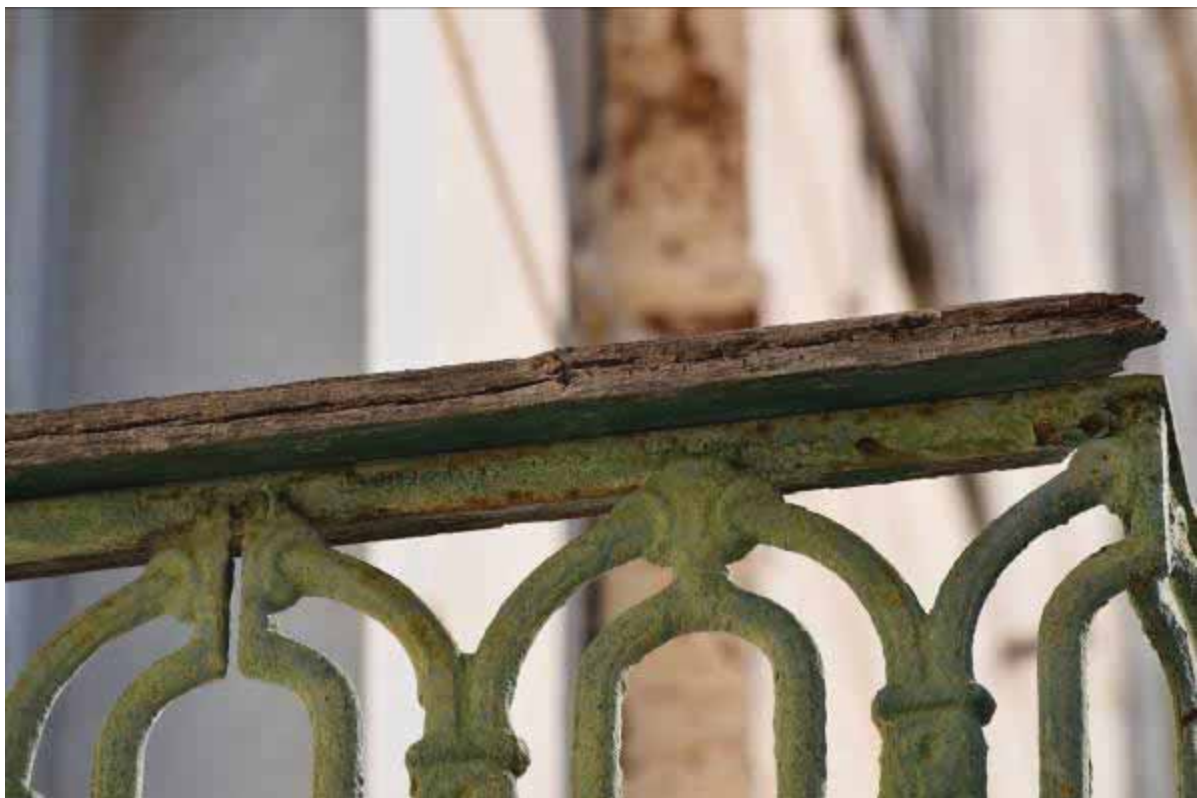
Φωτ. 480 Λεπτομέρεια της υδρολυμένης και αποσαθροποιημένης ξύλινης κουπαστής.
