**ΑΡΧΟΝΤΙΚΟ ΒΟΥΒΑΛΗ  
ΠΟΘΑΙΑ ΚΑΛΥΜΝΟΥ**

**ΜΕΛΕΤΗ ΣΥΝΤΗΡΗΣΗΣ ΚΑΙ ΑΠΟΚΑΤΑΣΤΑΣΗΣ  
ΤΟΥ ΚΤΙΡΙΑΚΟΥ ΔΙΑΚΟΣΜΟΥ**

**Γ. ΠΑΥΛΟΠΟΥΛΟΣ - Μ. ΧΑΤΖΗΝΙΚΟΛΑΟΥ Ε.Ε.**

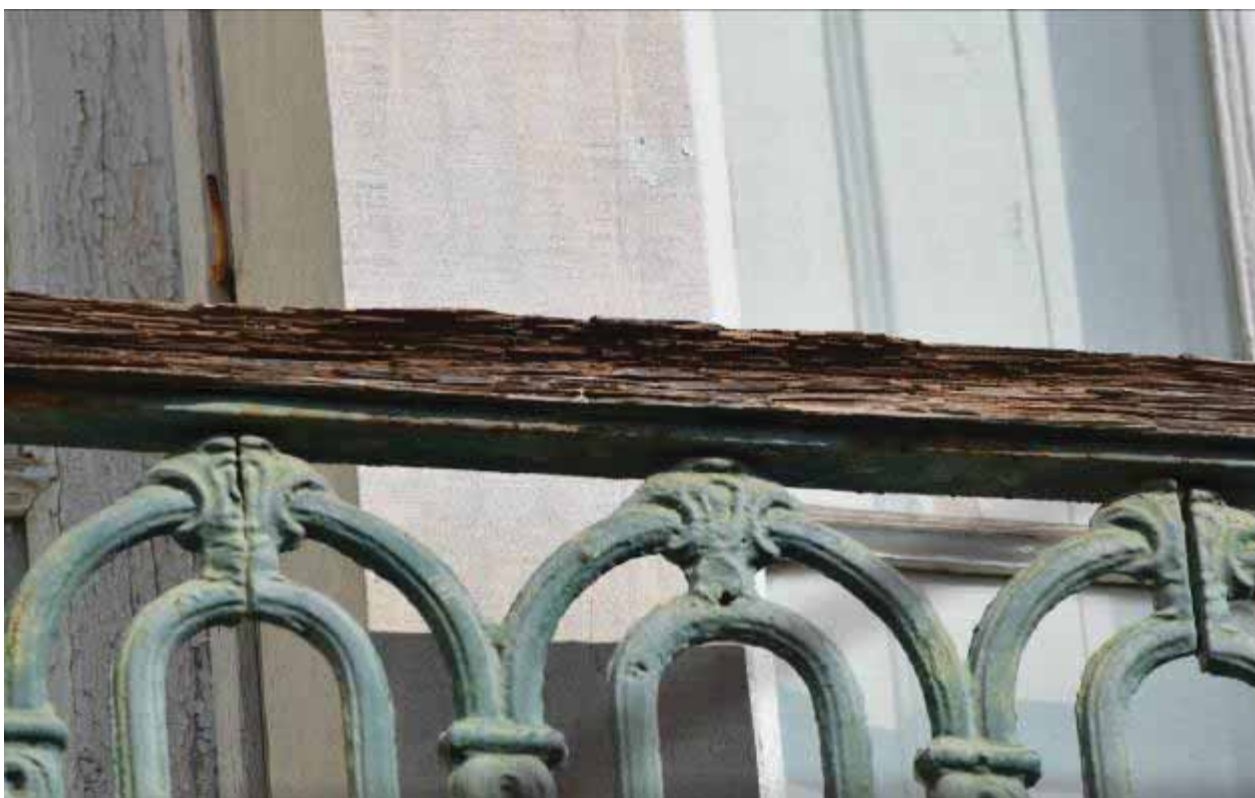
Φωτ. 482 Προσβολή από ξυλοφάγα έντομα, απώλειες ξύλινων τμημάτων, υδρολυμένος και αποσασθροποιημένος ξύλινος φορέας στην κουπαστή του εξώστη του χώρου Α5.

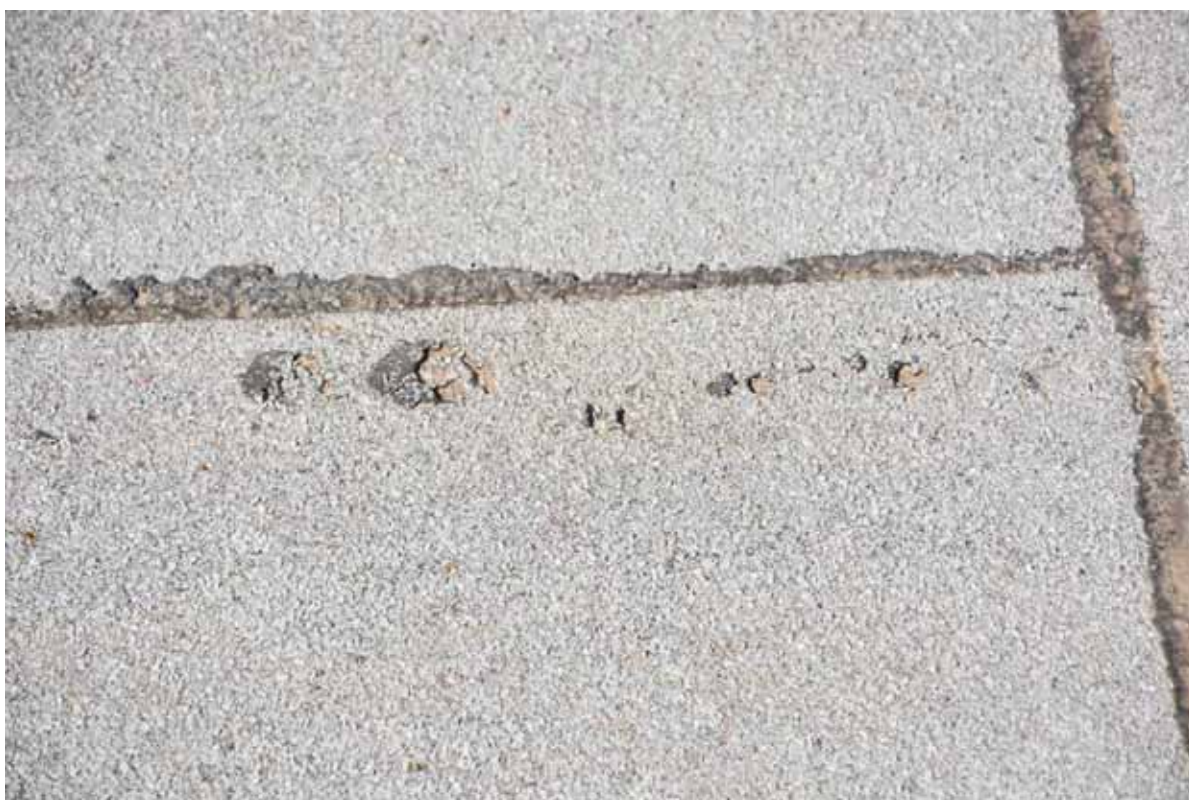
Φωτ. 488 Λεπτομέρεια της παραπάνω φωτογραφίας στην περιοχή του μαύρου πλαισίου.

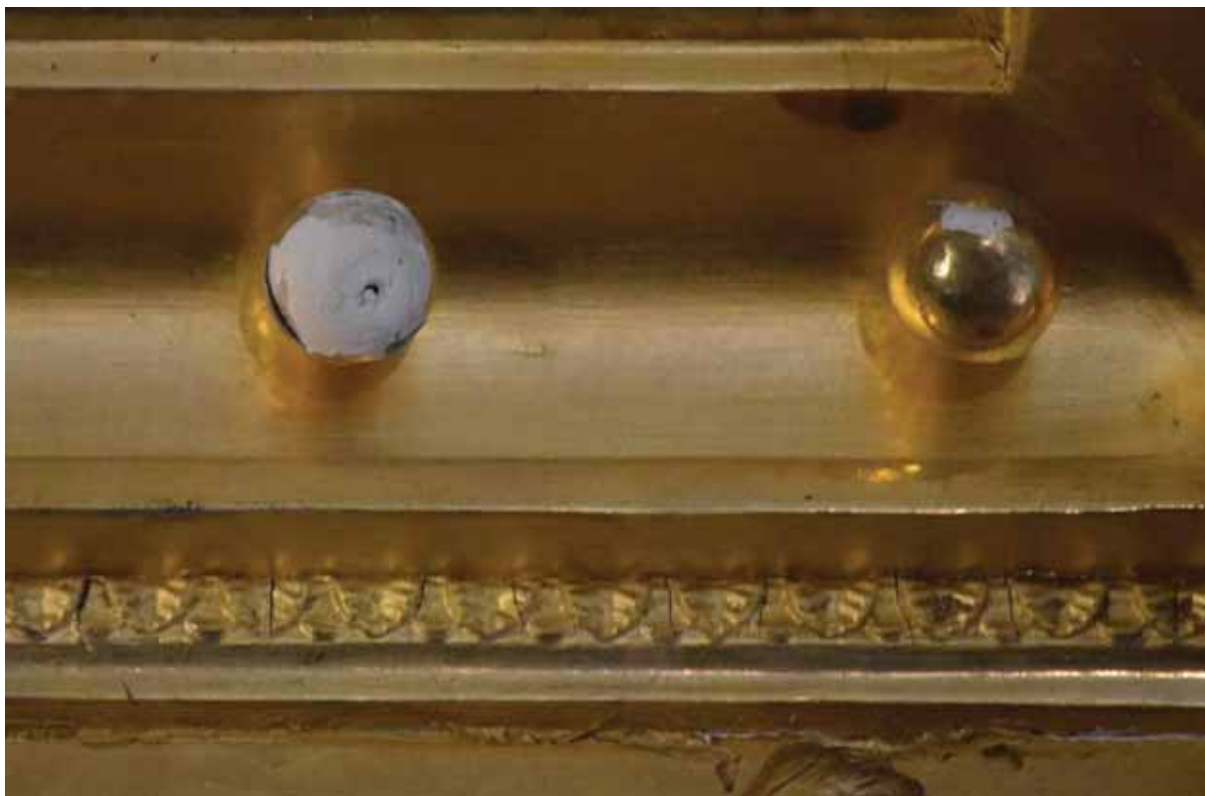
Φωτ. 498 Απώλειες και αποκολλήσεις του γύψινου υποστρώματος των κουρτινόξυλων.

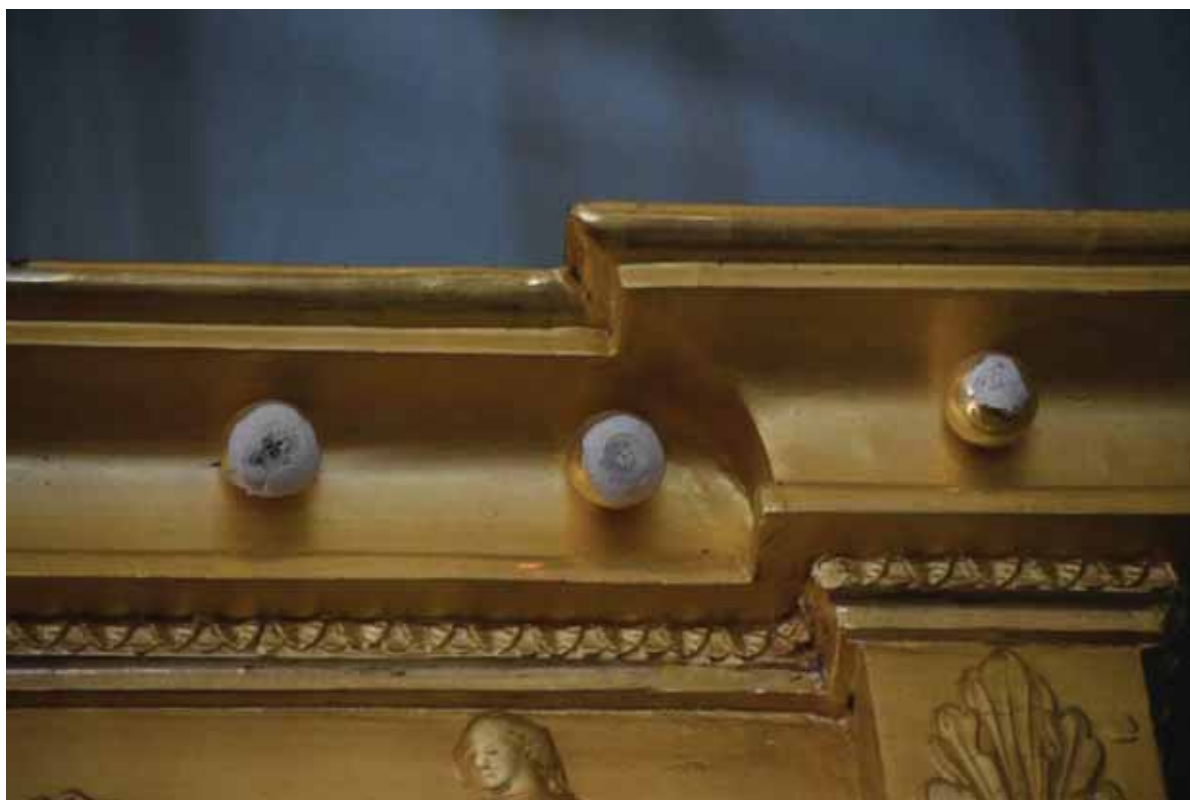
Φωτ. 499 Απώλειες και αποκολλήσεις του γύψινου υποστρώματος των κουρτινόξυλων.
