ΕΛΛΗΝΙΚΗ ΔΗΜΟΚΡΑΤΙΑ  
ΥΠΟΥΡΓΕΙΟ ΠΟΛΙΤΙΣΜΟΥ - ΓΕΝΙΚΗ ΔΙΕΥΘΥΝΣΗ ΑΝΑΣΤΗΛΩΣΗΣ  
ΜΟΥΣΕΙΩΝ ΚΑΙ ΤΕΧΝΙΚΩΝ ΕΡΓΩΝ  
ΥΠΗΡΕΣΙΑ ΝΕΩΤΕΡΩΝ ΜΝΗΜΕΙΩΝ ΚΑΙ ΤΕΧΝΙΚΩΝ ΕΡΓΩΝ ΔΩΔΕΚΑΝΗΣΟΥ  
**ΜΕΛΕΤΗ ΣΥΝΤΗΡΗΣΗΣ ΑΠΟΚΑΤΑΣΤΑΣΗΣ ΚΑΙ ΑΝΑΔΕΙΞΗΣ ΤΟΥ**  
**ΑΡΧΟΝΤΙΚΟΥ ΒΟΥΒΑΛΗ ΣΤΗΝ ΚΑΛΥΜΝΟ.**  
**ΤΕΧΝΙΚΗ ΕΚΘΕΣΗ -**

ΜΕΛΕΤΗ 2001: ΣΙΔΕΡΗΣ ΓΙΩΡΓΟΣ αρχιτέκτονας.

ΕΠΙΚΑΙΡΟΠΟΙΗΣΗ ΜΕΛΕΤΗΣ 2025 : ΒΑΣΔΕΚΗ ΑΘΑΝΑΣΙΑ αρχιτέκτονας ΥΝΜΤΕΔ.

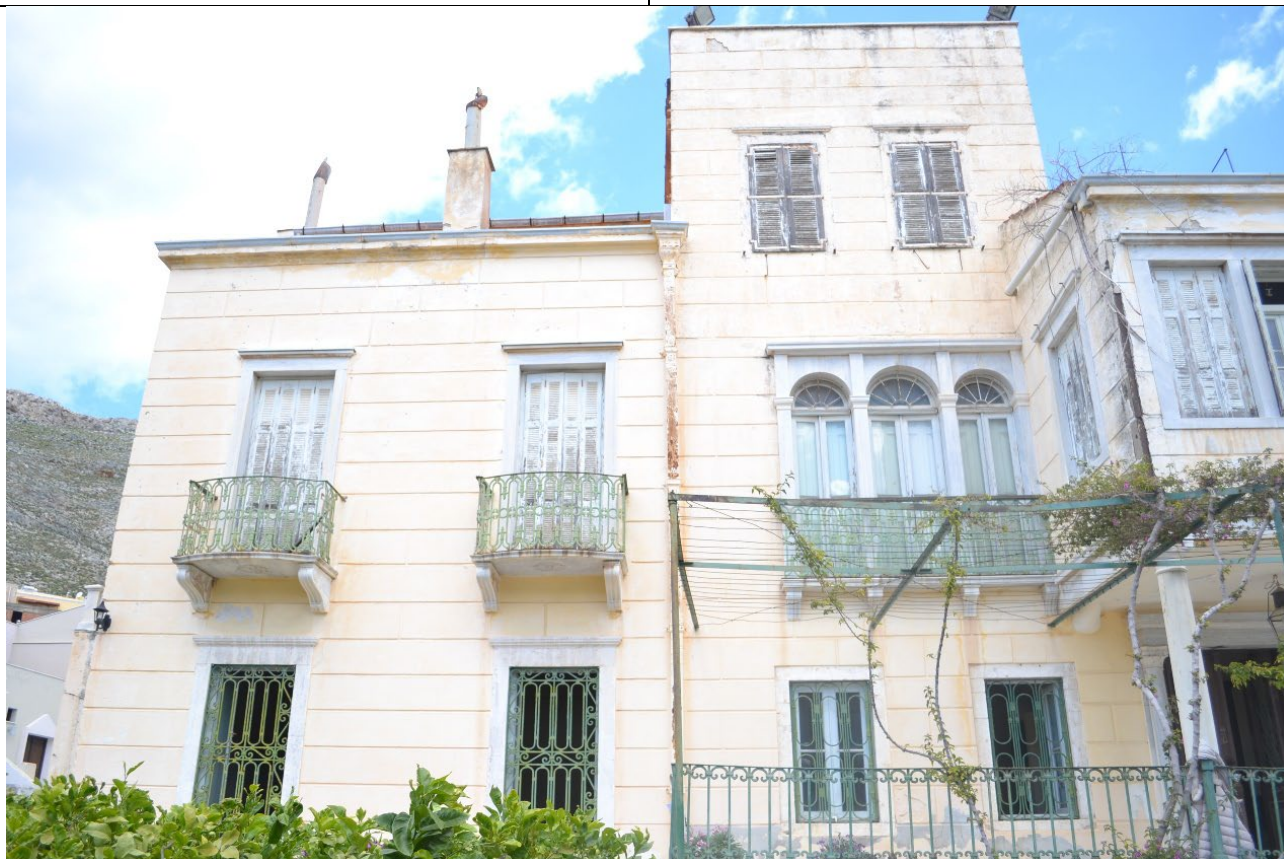
**Εικ.19:** ΝΔ γωνία χώρου Α4, εξωτερικά – φθορές τοιχοποιίας και μαρμάρινης επένδυσης προστώου

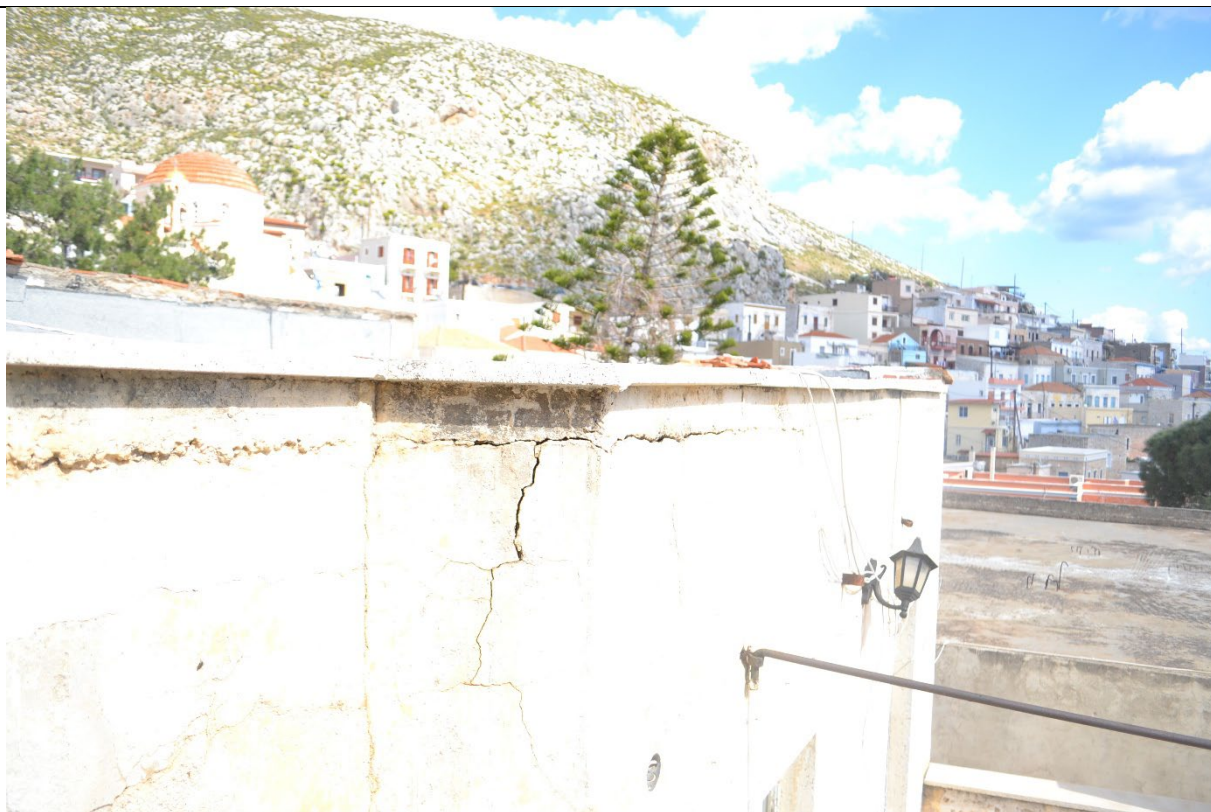
**Εικ.37:** Φθορές στην εξωτερική τοιχοποιία (νότια όψη) του χώρου B2
