## 6. Παθολογία

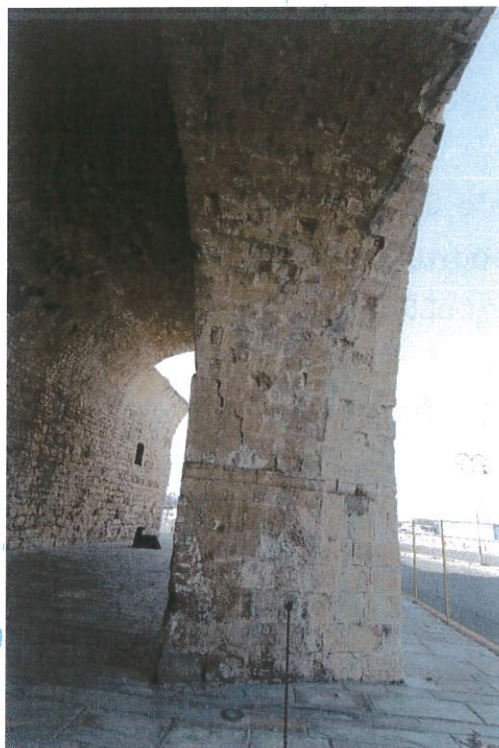
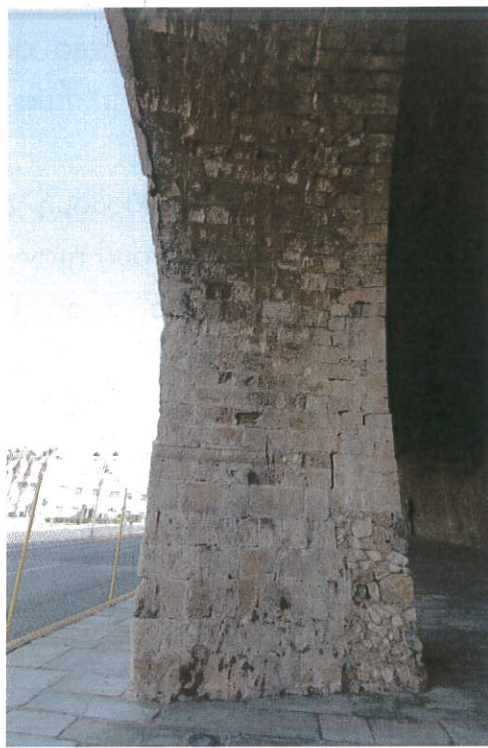
Οι τρεις δυτικοί πεσσοί της πρώτης οικοδομικής φάσης (Arsenal, Νυονί) παρουσιάζουν ρηγματώσεις, οι οποίες επεκτείνονται στα εσωράχια των τόξων και τον θόλο και συνοδεύονται από μικρές γεωμετρικές παραμορφώσεις. Οι ζημιές οφείλονται στις πλάγιες ωθήσεις του ημικυλινδρικού θόλου σε συνδυασμό με την εκτός επιπέδου φόρτιση της τοξοστοιχίας λόγω σεισμικής δράσης. Στον τρίτο πεσσό και το δεύτερο τόξο η ζημιά υπήρξε μεγαλύτερη και οδήγησε στην ανακατασκευή της εσωτερικής παρειάς του πεσσού με αργολιθοδομή και του τόξου με λαξευτούς θολίτες, οι οποίοι, όμως τοποθετήθηκαν με διαφορετική κατεύθυνση από τους θολίτες του αρχικού τόξου.

Οι ρηγματώσεις έχουν στο παρελθόν σφραγιστεί με κονίαμα. Στον πρόσφατο μεγάλο σεισμό του Αρκαλοχωρίου (2021) οι ρηγματώσεις ενεργοποιήθηκαν εκ νέου και υπήρξε πτώση υλικών.

Ρηγματώσεις στους πεσσούς των Νεωρίων Νυονί

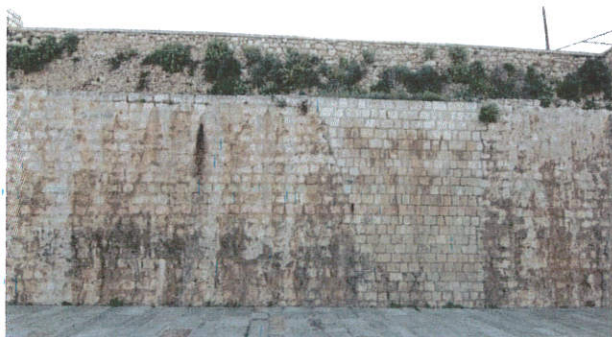
Το σημαντικότερο οικοδομικό πρόβλημα είναι η κακή κατάσταση του κονιάματος στη στέγη του θόλου. Αυτό εμφανίζει μικρού εύρους ρηγματώσεις λόγω συστολής ξήρανσης αλλά και σημαντικότερες λόγω των δομικών παραμορφώσεων του μεγάλου θόλου. Προβλήματα υπάρχουν επίσης στη διευθέτηση της απορροής των ομβρίων υδάτων, καθώς στη νότια πλευρά μόνον μερικώς αυτά φτάνουν μέχρι την ανοικτή υδρορροή που υπάρχει στο δυτικό μέρος του τοίχου της Δεξαμενής Ζάνε και μέρος τους καταλήγει σε ανεξέλεγκτη απορροή στον βόρειο τοίχο της, δημιουργώντας ποικίλα προβλήματα. Αντίστοιχα, στη βόρεια πλευρά τα ύδατα της στέγης καταλήγουν μέσω ανοικτής υδρορροής στην νοτιανατολική απόληξη της τοξοστοιχίας. Τα νεώτερα αρμολογήματα από τσιμεντοκονιάμα στον νότιο τοίχο του συγκροτήματος παρουσιάζουν εκτεταμένες φθορές λόγω της υγρασίας.

Προβλήματα από την απορροή των ομβρίων υδάτων στον βόρειο τοίχο της Δεξαμενής Ζάνε

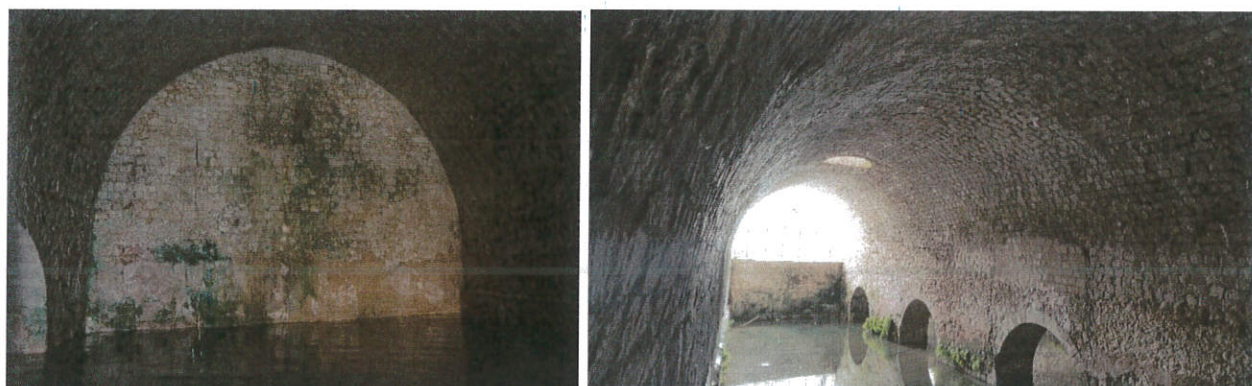
Η Δεξαμενή Ζάνε δεν παρουσιάζει προβλήματα δομικού χαρακτήρα. Το κύριο πρόβλημα που αντιμετωπίζει είναι αυτό της κατείσδυσης υδάτων από την υπερκείμενη πλατεία. Ιδιαίτερα έντονο είναι το πρόβλημα στη δυτική πλευρά, καθώς εκεί η υπερκείμενη επιφάνεια παραμένει ακάλυπτη, ενώ σε μέρος της, το οποίο βρίσκεται εκτός της περιφραγξης της πλατείας έχει αναπτυχθεί βλάστηση. Ως αποτέλεσμα του προβλήματος αυτού, αλλά και την παρουσία υπογείων υδάτων, η δεξαμενή πλημμυρίζει κάθε χρόνο κατά τους χειμερινούς μήνες. Η υγρασία προκαλεί φθορές του υδραυλικού επιχρίσματος στους τοίχους, το οποίο πιθανότατα αποτελεί σύγχρονη επέμβαση, καθώς και του κονιάματος δομής αλλά και των λίθων. Έντονες είναι οι βιολογικές αναπτύξεις στις επιφάνειες των τοίχων, καθώς το εσωτερικό της δεξαμενής φωτίζεται μέσω των τοξωτών ανοιγμάτων στην νοτιοανατολική της πλευρά.

Βιολογικές αναπτύξεις και πτώση επιχρίσματος στο εσωτερικό της Δεξαμενής. Στον πυθμένα της δεξαμενής υπάρχει νερό (λήψη κατά τον μήνα Απρίλιο).

Στη μελέτη μας προτιμήθηκε η αποδοχή της υπάρχουσας κατάστασης και όχι η στεγάνωση του χώρου όπως επιχειρήθηκε στο έργο των αποκαταστάσεων της δεκαετίας 1970. Η ελάχιστη ύπαρξη νερού επιβεβαιώνει την αρχική χρήση του χώρου και παράλληλα επιτρέπει τη νέα χρήση.

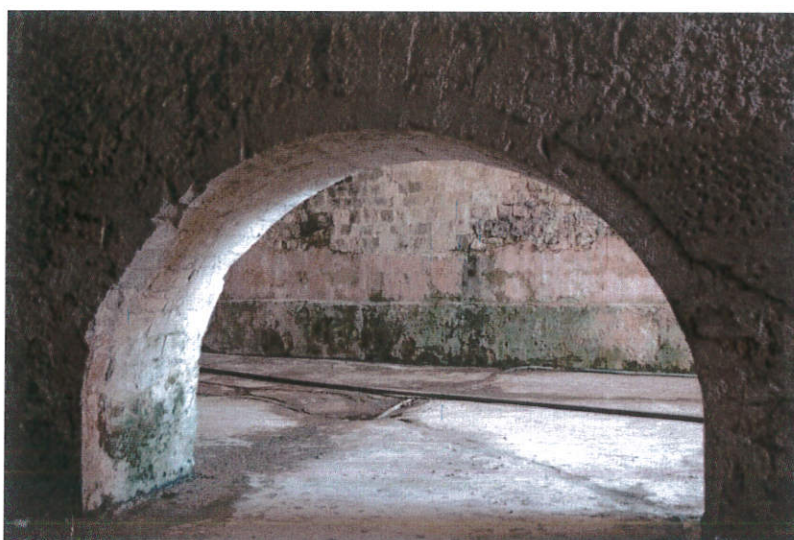
Εσωτερικό τόξο του κεντρικού τοίχου της δεξαμενής σε φωτογραφία του 2008, με εμφανή τα τσιμεντοκονιάματα των επεμβάσεων Μπορμπουδάκη το 1974-76

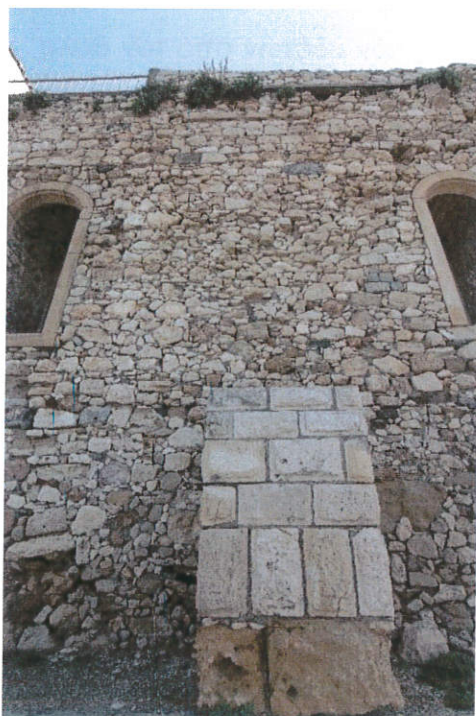
Παρατηρείται, επομένως, πτώση μικρών λίθων και ανάπτυξη φυτών. Η όψη έχει αρμολογηθεί στο παρελθόν με κοινό τσιμεντοκονίαμα, το οποίο παρουσιάζει επίσης πολύ εκτεταμένη φθορά. Το διατηρούμενο αυθεντικό πώρινο πλαίσιο παραθύρου παρουσιάζει εκτενή διάβρωση, ενώ στο παρελθόν έχει προκαλέσει φθορά και η οξείδωση των σιδηρών αγκίστρων ανάρτησης του ξύλινου κουφώματος, που πλέον δεν διατηρούνται. Όλα τα ξύλινα κουφώματα είναι νεώτερα και σε πολύ κακή κατάσταση.

Αποσάθρωση του κονιάματος των αρμών στη βόρεια όψη της αποθήκης

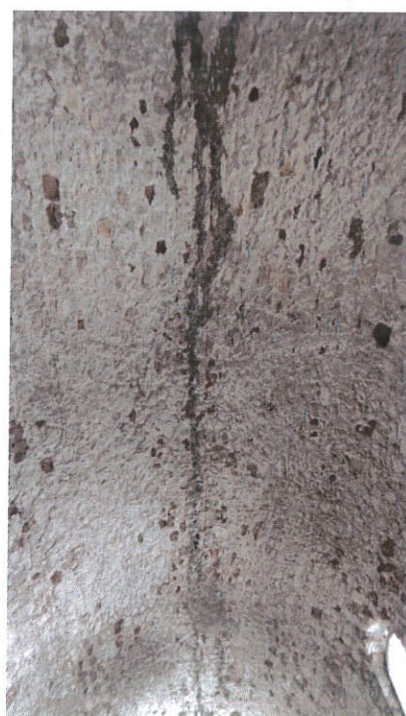
Η Αποθήκη Άλατος δεν αντιμετωπίζει σοβαρά δομικά προβλήματα. Είναι εμφανείς ρηγματώσεις στον θόλο, κυρίως κατά μήκος του κλειδιού, οι οποίες έχουν στο παρελθόν σφραγιστεί με τσιμεντοκονίαμα, και ρηγματώση στη βορειοδυτική γωνία.

Παλαιά σφράγιση με τσιμεντοκονίαμα σε ρηγματώση κατά μήκος του κλειδιού του θόλου της αποθήκης

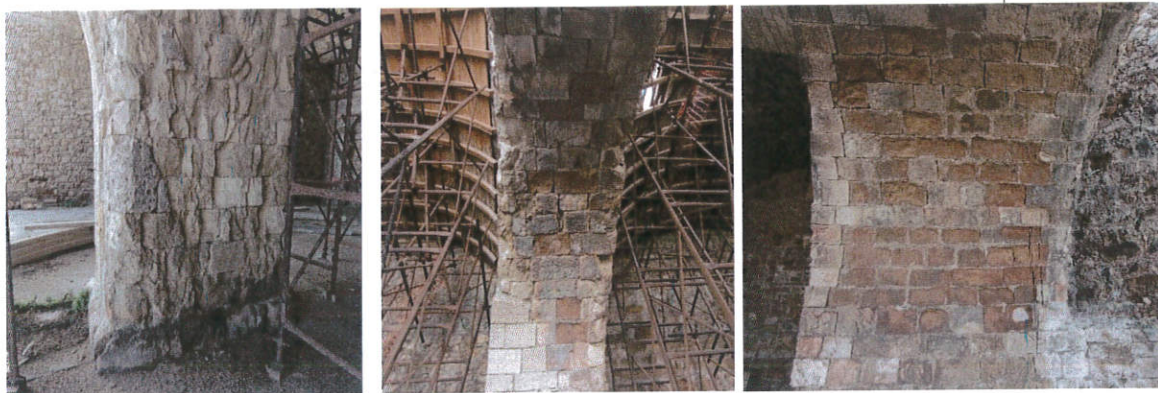
Όπως και στο ανατολικό νεώριο, το φαινόμενο της διάβρωσης του πωρόλιθου είναι κατά τόπους έντονο, ιδίως στους ευπαθέστερους ασβεστιτικούς ψαμμίτες. Αυτή οφείλεται στην ανακρυστάλλωση αλάτων στην επιφάνεια των λίθων, τα οποία υπάρχουν στους λίθους σε αυξημένο ποσοστό, εξαιτίας του θαλασσίου περιβάλλοντος του μνημείου. Το φαινόμενο εντείνεται λόγω του αυξημένου πορώδους των λίθων και των συχνών κύκλων εξάτμισης που προκαλούν οι βόρειοι άνεμοι. Η κατείσδυση των υδάτων από τον θόλο είναι σχετικώς περιορισμένη στα σημεία που έχουν καλυφθεί με σκυρόδεμα αλλά ιδιαίτερος έντονη στα σημεία που έχουν παραμείνει ακάλυπτα. Εκεί η διάβρωση των λίθων είναι κατά τόπους εκτεταμένη. Επίσης, εμφανής είναι στα ίδια σημεία η βιολογική φθορά. Τέλος, σοβαρό πρόβλημα προκαλεί η κατείσδυση υδάτων εξαιτίας της ελλιπούς στεγάνωσης στην περιοχή που βρίσκεται στα νότια του μνημείου, μεταξύ του βυζαντινού τείχους και της πολυκατοικίας ιδιοκτησίας Καλοκαιρινού.

Διάβρωση λίθων λόγω κρυστάλλωσης αλάτων. Με ερυθρωπό χρώμα διακρίνονται οι ασβεστιτικοί ψαμμίτες.

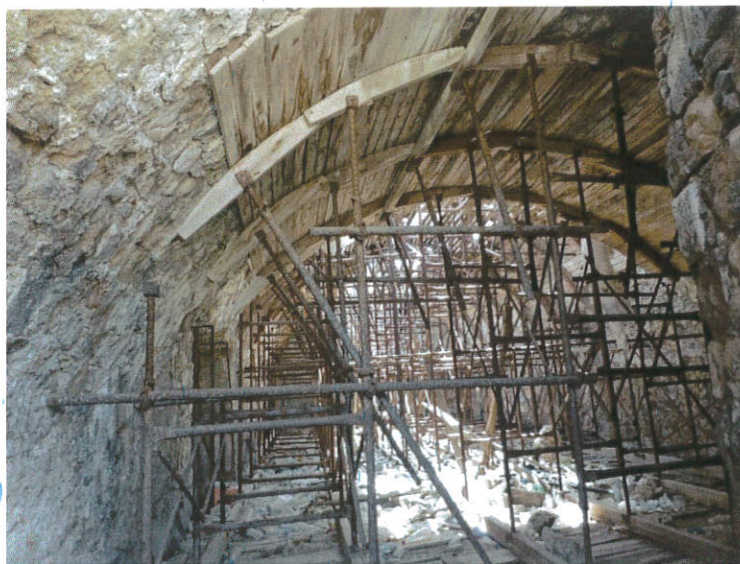
Η Δυτική αποθήκη βρίσκεται σε ιδιαιτέρως κακή κατάσταση, καθώς το μεγαλύτερο μέρος του θόλου της έχει καθαιρεθεί. Διατηρείται μόνον το βόρειο τμήμα του θόλου, το οποίο αποτελεί την υποδομή της παλαιάς αναβάθρας που οδηγούσε από την πύλη των Νεωρίων στη θάλασσα. Από τον υπόλοιπο ημικυλινδρικό θόλο διατηρούνται μόνον οι γενέσεις, οι οποίες έχουν υποστυλωθεί. Στην ίδια υποστύλωση είχε στερεωθεί ο ξυλότυπος για την ανακατασκευή του θόλου που προβλεπόταν από μελέτη επείγουσών εργασιών που υποβλήθηκε στην 13<sup>η</sup> ΕΒΑ το 2008, αλλά δεν εκτελέστηκε. Ο ξυλότυπος είναι πλέον κατεστραμμένος. Από την άνω επιφάνεια των θόλων κατεισδύει ανεμπόδιστα το νερό της βροχής και έχει αναπτυχθεί βλάστηση.

Η υποστύλωση του θόλου στο εσωτερικό της αποθήκης

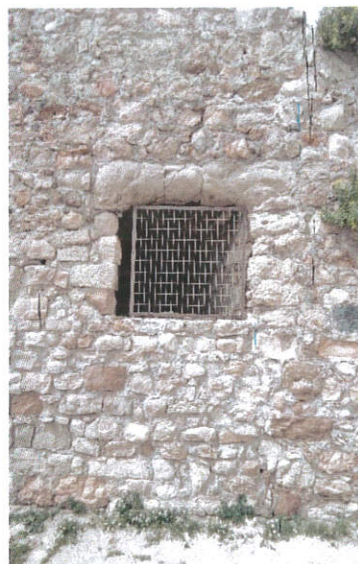
Ένα επιπλέον πρόβλημα στην δυτική αποθήκη είναι ότι οι δύο θύρες έχουν διευρυνθεί, χωρίς μέριμνα για την κατασκευή ενός νέου υπερθύρου. Το πρόβλημα είναι τόσο δομικό όσο και μορφολογικό. Το παράθυρο διατηρείται στην αρχική του μορφή, αλλά με σημαντική διάβρωση της επιφάνειας των λίθων του.

Διάβρωση λίθων στο παράθυρο της αποθήκης

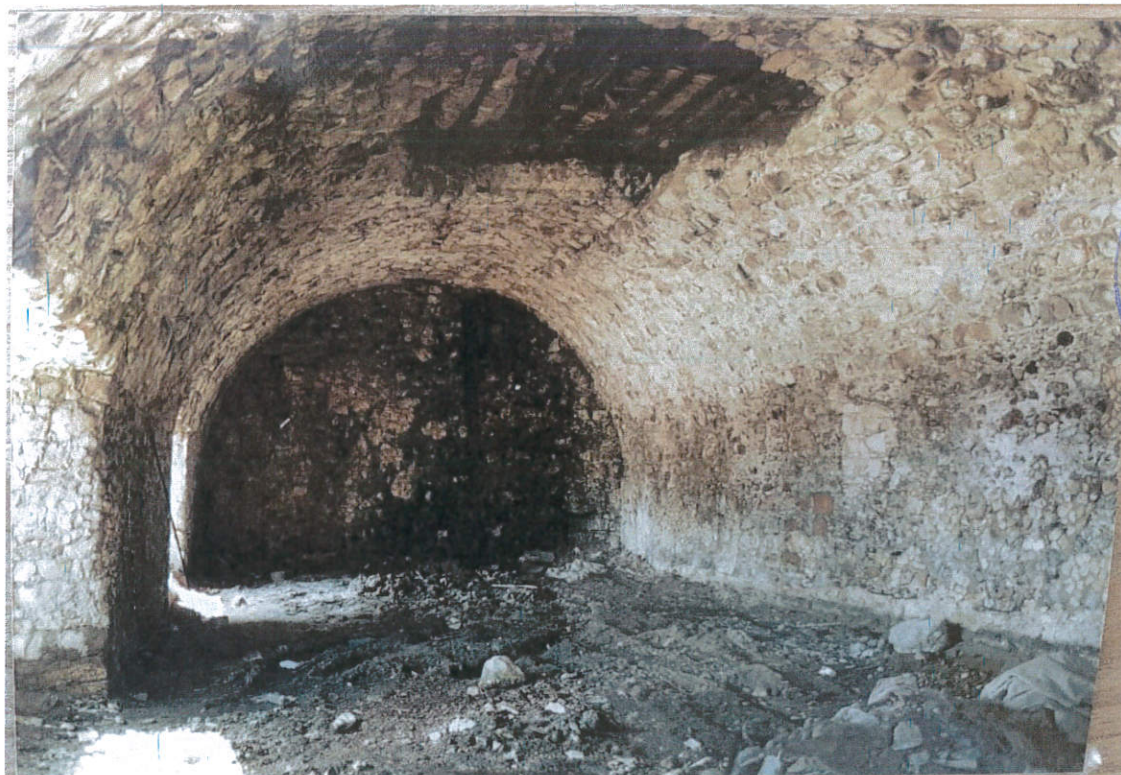
Άποψη του θόλου της αποθήκης το 1996.  
Είναι εμφανής η μέχρι τότε ρηγμάτωση που υποστηρίζεται από μεταλλικές δοκούς για τις υπερκείμενες κατασκευές.
