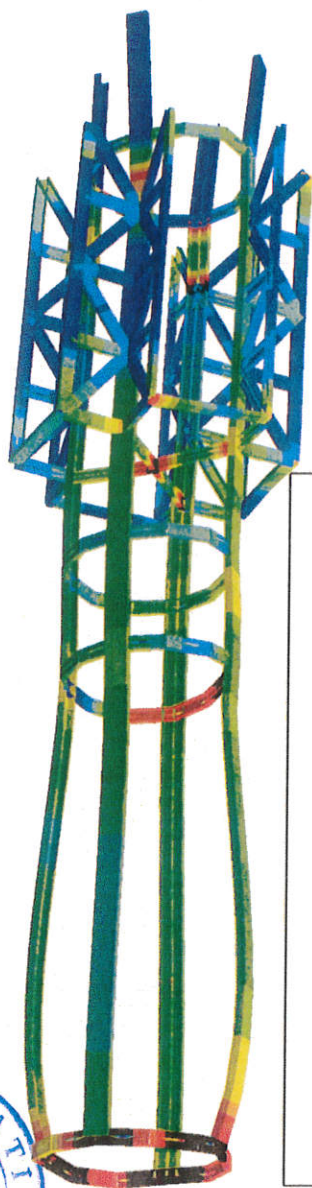
Εικόνα 116. Μεταλλική ενίσχυση δόπευ κωδωνοστατίου, κλίμακα παραμόρφωσης  $\times 20$ , στη χρονική στιγμή  $t=21$  sec, τάση von-Mises [kPa].

Με βάση την ανάλυση προστίθεται στον 5ο όροφο και επιπλέον διάφραγμα από διαγώνιες δοκούς HEA 140 όπως στη στάθμη στηρίξης της καμινάδας.
