ΕΡΕΥΝΗΤΙΚΕΣ ΕΡΓΑΣΙΕΣ ΚΑΙ ΔΙΕΡΕΥΝΗΣΗ ΒΕΛΤΙΣΤΩΝ ΛΥΣΕΩΝ
ΑΠΟΚΑΤΑΣΤΑΣΗΣ-ΕΝΙΣΧΥΣΗΣ ΦΕΡΟΝΤΟΣ ΟΡΓΑΝΙΣΜΟΥ ΙΕΡΟΥ ΝΑΟΥ
ΑΓΙΟΥ ΜΗΝΑ ΗΡΑΚΛΕΙΟΥ ΚΡΗΤΗΣ

ΤΕΧΝΙΚΗ ΕΚΘΕΣΗ

Θέμα: Γεωλογική και Γεωτεχνική Διερεύνηση του Υπεδάφους

Συντάξας: Μ. Καβαδάς, ΠΜ, καθ. ΕΜΠ

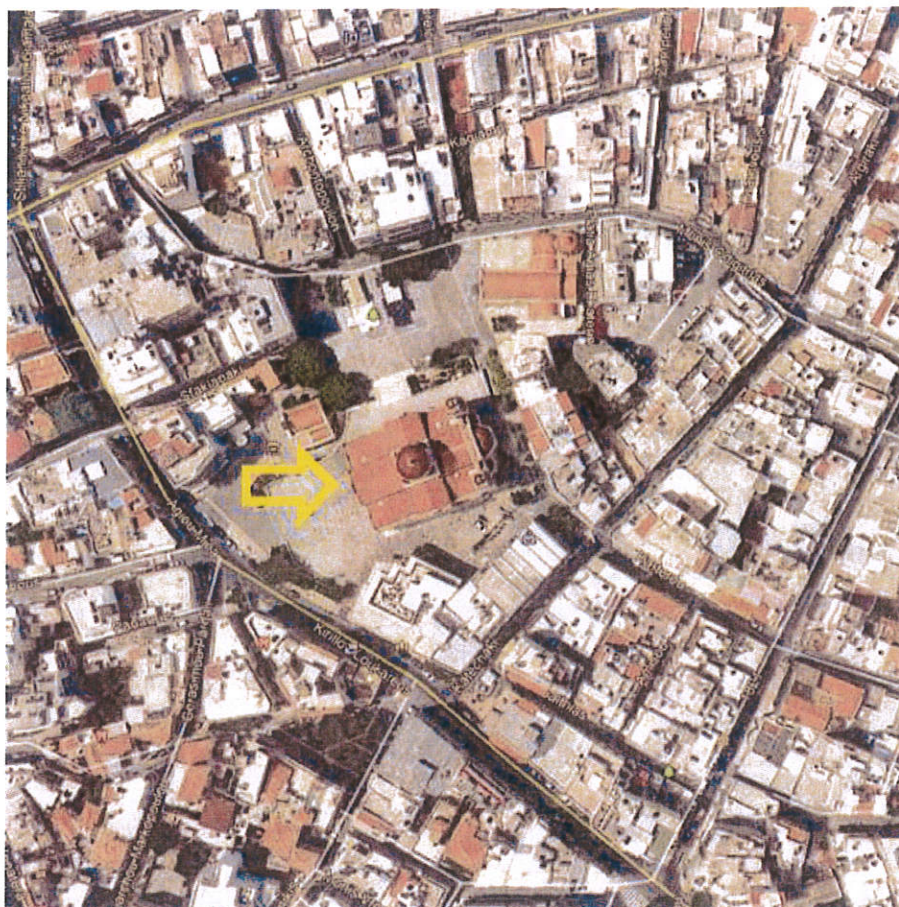
Σχήμα Χ.2: Θέση του Ι.Ν. Αγίου Μηνά στο κέντρο της πόλεως του Ηρακλείου. Φαίνεται και η πλατεία του ναού με τον παλαιό ναό του Αγίου Μηνά προς τα ΒΔ και τον ναό της Αγίας Αικατερίνης (σήμερα Μουσείο Χριστιανικής Τέχνης) προς τα ΒΑ.

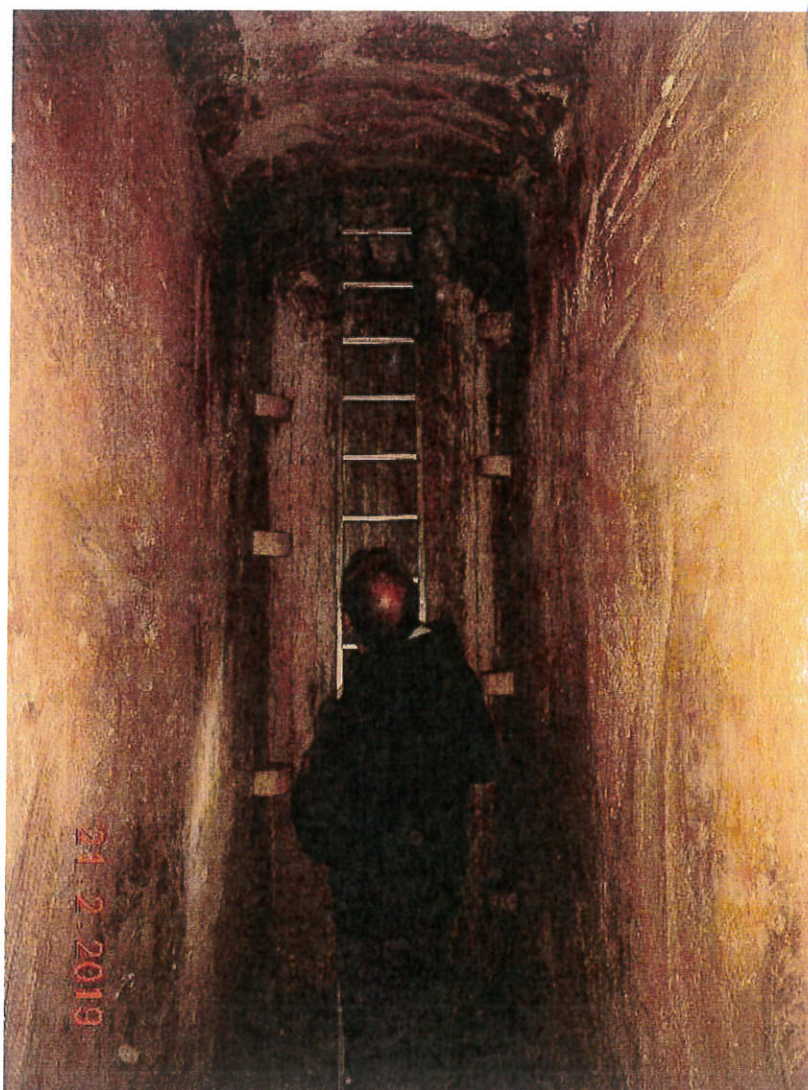
Σχήμα Χ.8: Άποψη του στενού διαδρόμου της στέρνας, στην θέση της εισόδου (η σκάλα έχει τοποθετηθεί στην οπή εισόδου του δαπέδου του ναού).

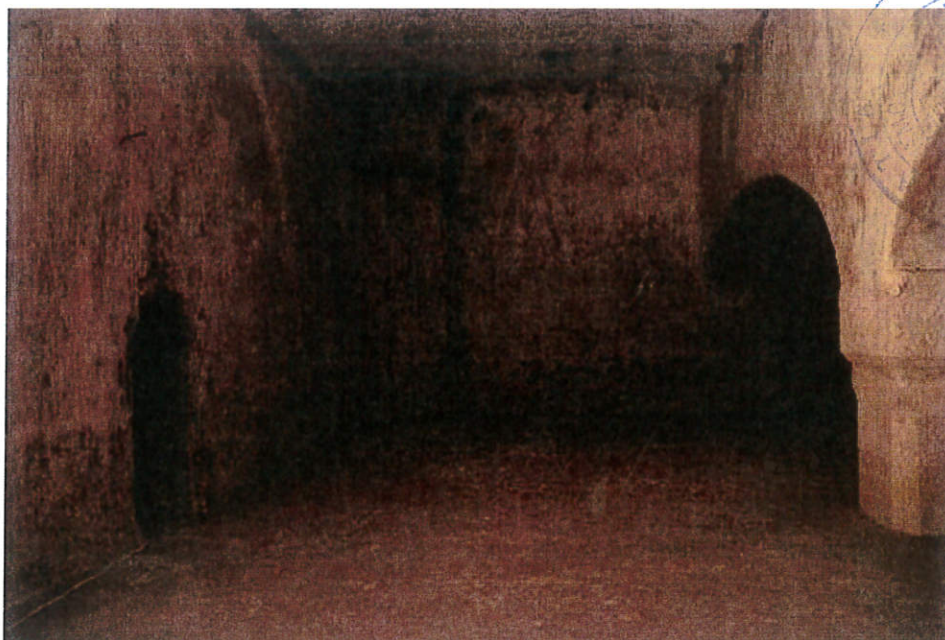
Σχήμα Χ.10: Άποψη του κεντρικού χώρου της στέρνας με κατεύθυνση προς ανατολάς. Αριστερά (στον βόρειο τοίχο) φαίνεται η στενή είσοδος και δεξιά η ισχυρή δοκός στο μέσον της στέρνας.

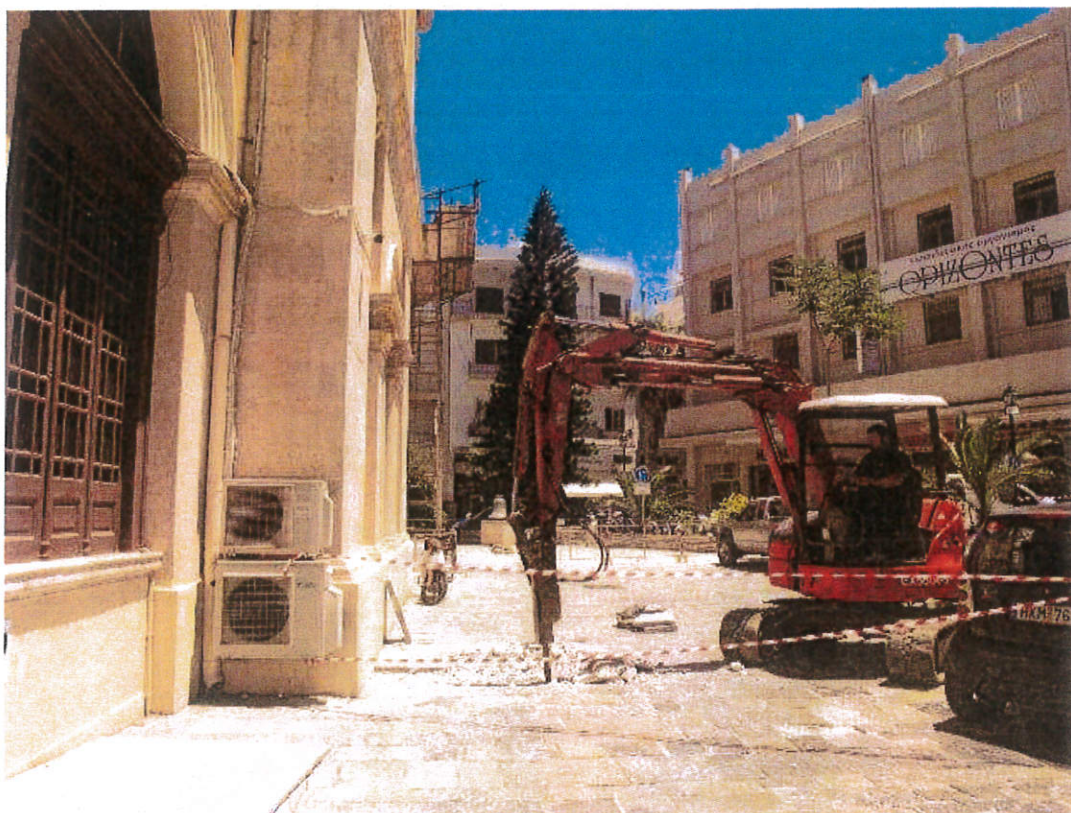
Σχήμα Χ.12: Άποψη της τσάπας που χρησιμοποιήθηκε για την διάνοιξη των ερευνητικών φρεάτων (τομών).

Στις 5 Ιουνίου 2020 διανοίχθηκαν έξι (6) ερευνητικές τομές στην εξωτερική περίμετρο του Ναού. Το επόμενο Σχήμα δείχνει την τσάπα που χρησιμοποιήθηκε για τις εργασίες αυτές. Η τσάπα ήταν αρκετά μικρού μεγέθους ώστε να μπορεί να κινείται ευχερώς στην περίμετρο (πλακόστρωτο) του ναού.

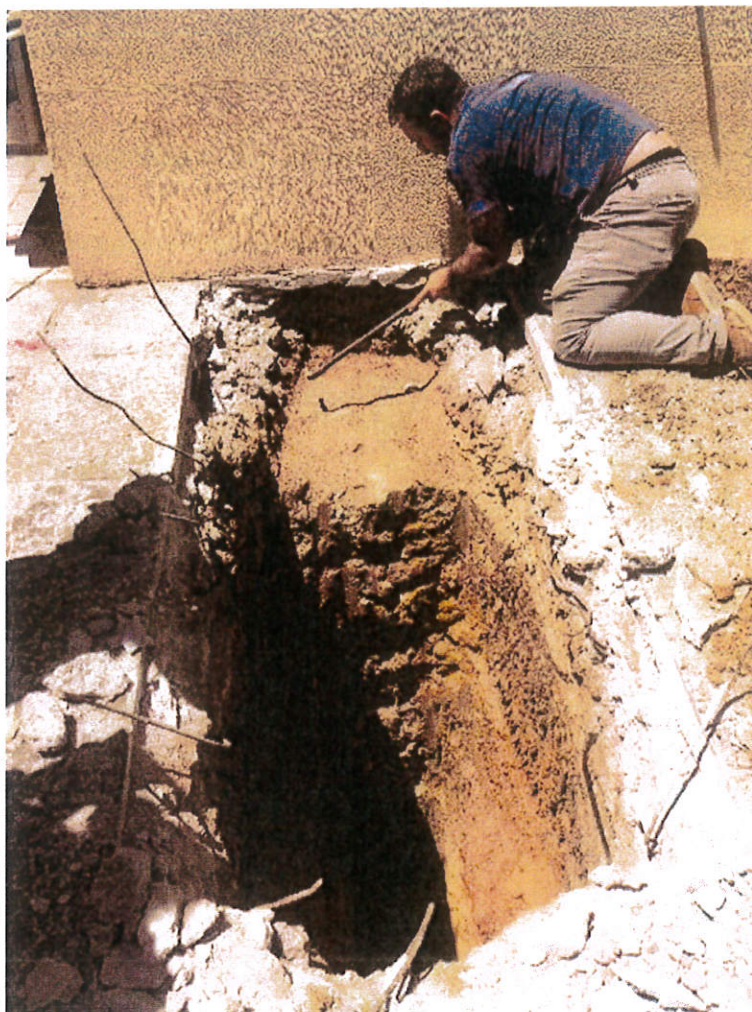
Σχήμα Χ.14α: Ερευνητικό φρέαρ Φ1. Φαίνεται η διεύρυνση της λίθινης θεμελιοωρίδας κατά 60cm, σε σχέση με το πάχος του επίσης λίθινου τοίχου του ναού.

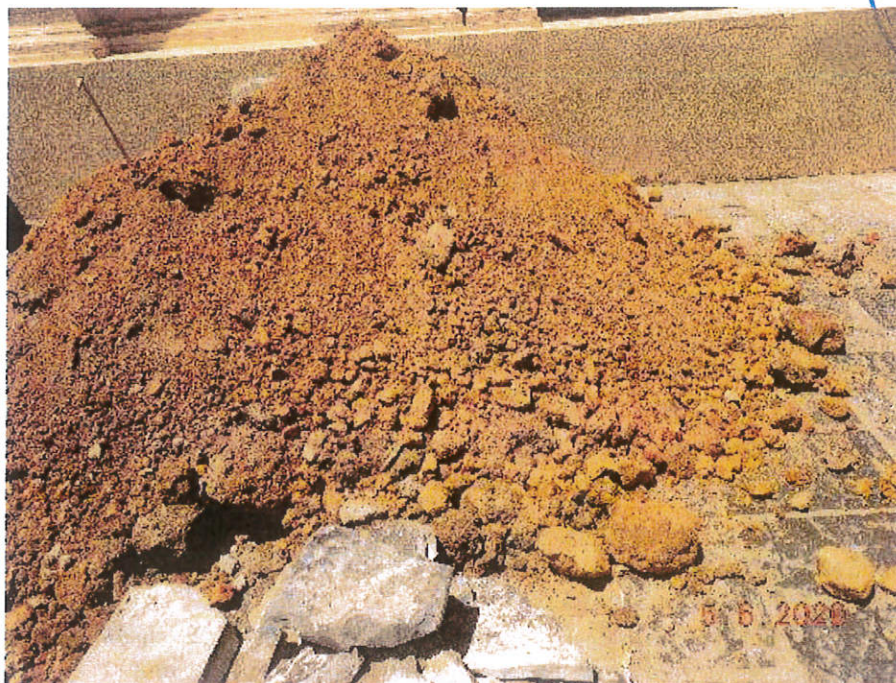
Σχήμα Χ.146: Ερευνητικό φρέαρ Φ1. Φαίνεται το κιτρινόχρωμο μαργαϊκό υλικό που προέκυψε κατά την εκσκαφή.

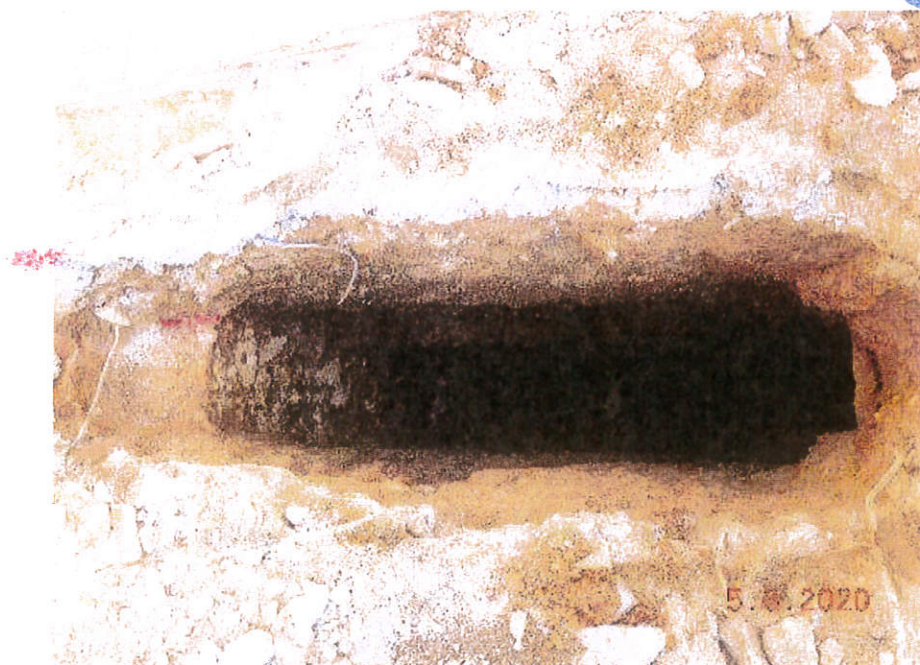
Σχήμα Χ.15α: Ερευνητικό φρέαρ Φ2. Φαίνεται η διεύρυνση της λίθινης θεμελιολωρίδας κατά 60cm, σε σχέση με το πάχος του επίσης λίθινου τοίχου του ναού.

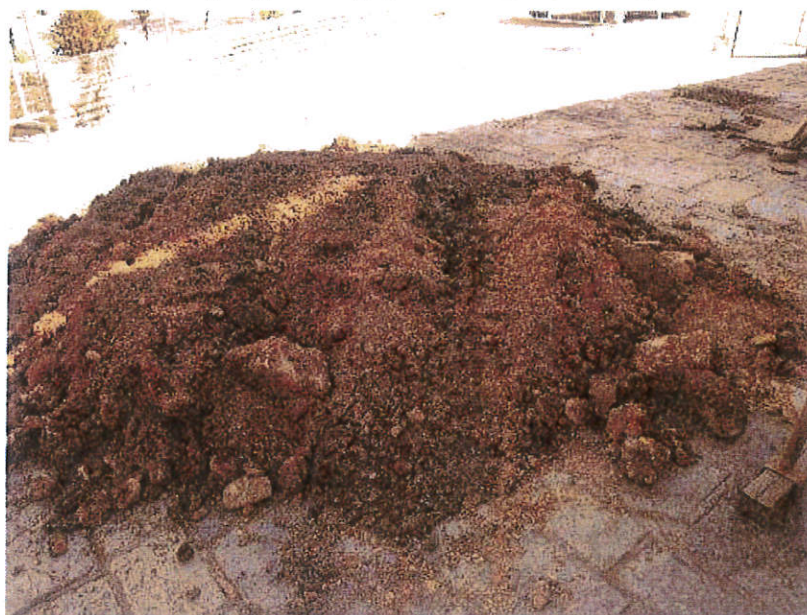
Σχήμα Χ.15β: Ερευνητικό φρέαρ Φ2. Φαίνεται το κιτρινόχρωμο μαργαϊκό υλικό που προέκυψε κατά την εκσκαφή.

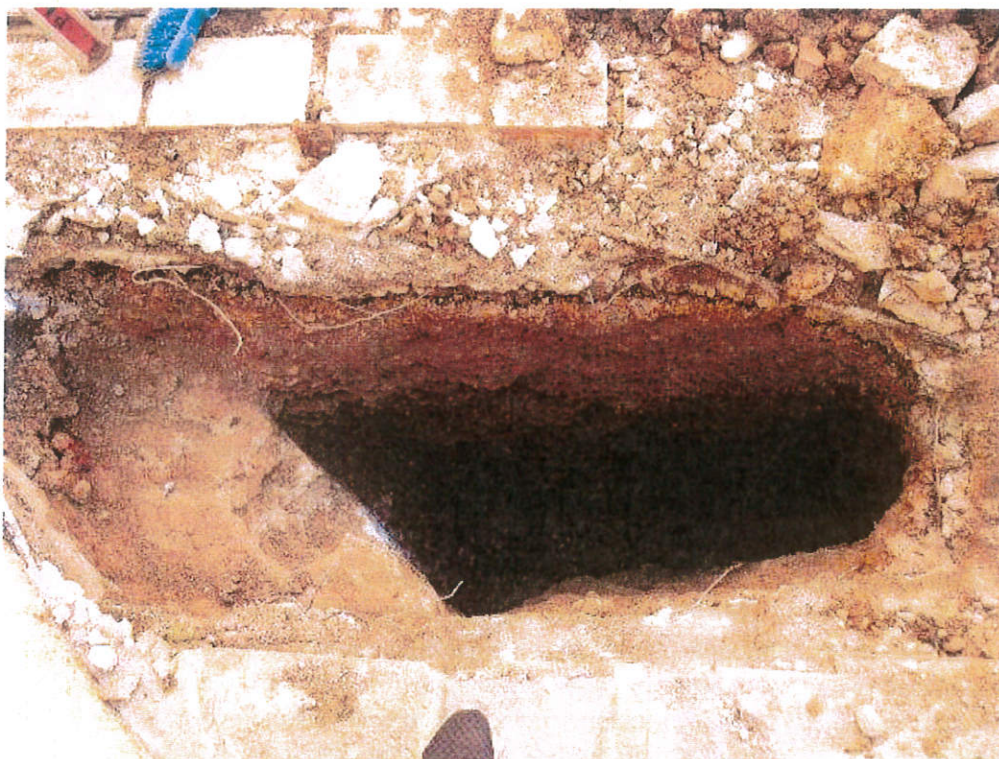
Σχήμα Χ.16α: Ερευνητικό φρέαρ Φ3. Φαίνεται η διεύρυνση της λίθινης θεμελιολωρίδας κατά 60cm, σε σχέση με το πάχος του επίσης λίθινου τοίχου του ναού.

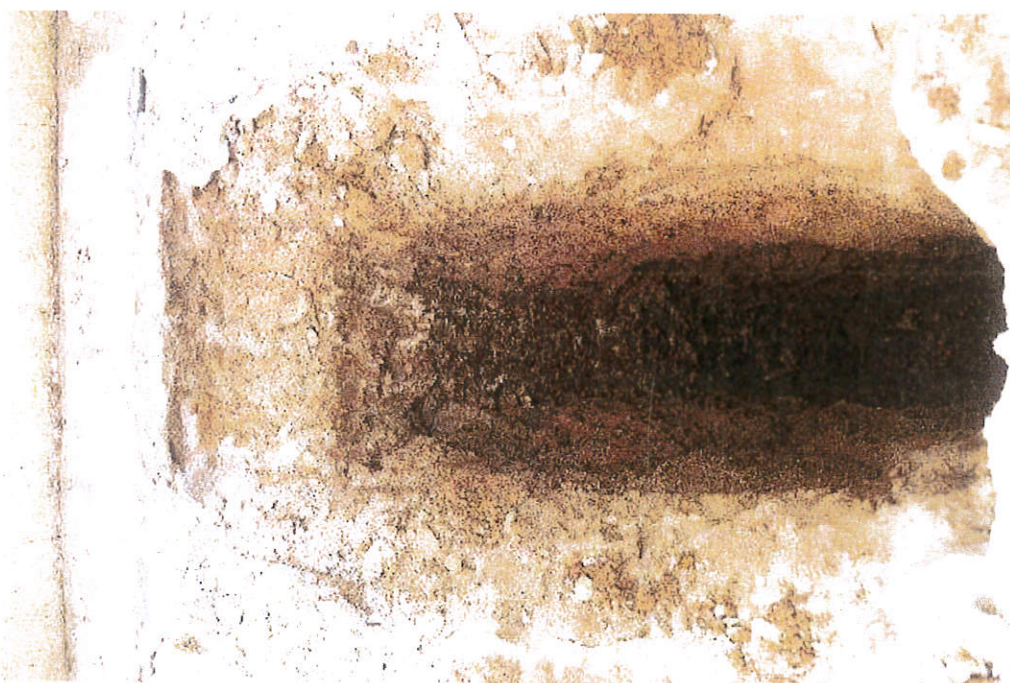
Σχήμα Χ.17α: Ερευνητικό φρέαρ Φ4. Φαίνεται η διεύρυνση της λίθινης θεμελιολωρίδας κατά 65cm, σε σχέση με το πάχος του επίσης λίθινου τοίχου του ναού.

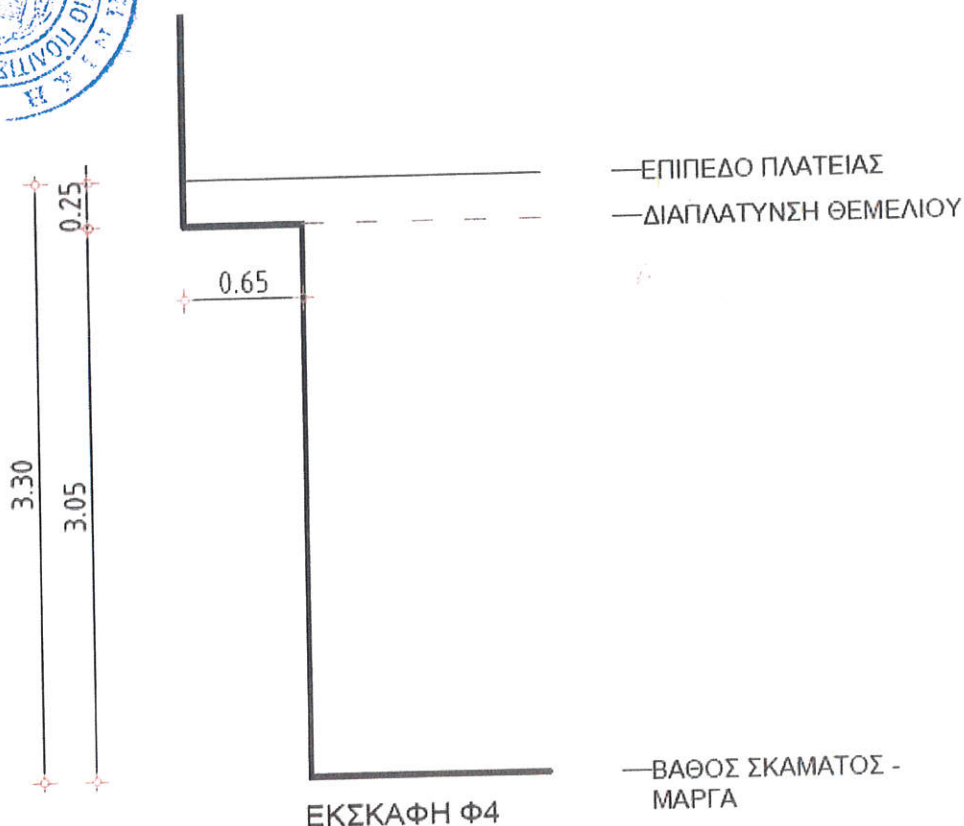
Σχήμα Χ.17β: Ερευνητικό φρέαρ Φ4. Τομή του φρέατος με σημειωμένη την στάθμη της μάργας και των υπερκείμενων ανθρωπογενών αποθέσεων. Το δάπεδο του εσωτερικού του ναού βρίσκεται περί τα 0.60μ υψηλότερα από το επίπεδο της πλατείας.

Κατά την διάνοιξη του φρέατος Φ4 συναντήθηκαν υλικά επιχωματώσεων μέχρι το τελικό βάθος του φρέατος (3.30μ από τη στάθμη της πλατείας, που βρίσκεται περί τα 0.60μ χαμηλότερα από τη στάθμη του δαπέδου του ναού). Σε βάθος περίπου 0.25μ από τη στάθμη της πλατείας υπάρχει διεύρυνση του πλάτους του λίθινου τοίχου του ναού (πάχους περί το 1μ) κατά 0.65μ προς τα έξω. Εκτιμάται ότι υπάρχει αντίστοιχη διεύρυνση και προς το εσωτερικό του ναού, με συνέπεια η θεμελίωση του τοίχου να γίνεται με λίθινη θεμελιολωρίδα πάχους $1.0 + 2 \times 0.65 = 2.30\text{m}$.

Αν και το φρέαρ Φ4 δεν συνάντησε την μάργα μέχρι το τελικό του βάθος (3.30μ από τη στάθμη της πλατείας), η παρακείμενη γεώτρηση (Γ2) που διανοίχθηκε το 1976 συνάντησε την μάργα σε βάθος 4μ από τη στάθμη της πλατείας.

- Έγινε εκσκαφή (εύρους τουλάχιστον 3.50μ), μέχρι βάθους τουλάχιστον 4.60μ από το δάπεδο του ναού (4μ από τη στάθμη της πλατείας). Στη στάθμη αυτή συναντήθηκε η μάργα που αποτελεί το υπόβαθρο της περιοχής.
- Έγινε εκσκαφή εντός της μάργας, εύρους 2.30μ και βάθους τουλάχιστον 0.50μ (δηλαδή εκσκαφή συνολικού βάθους $4.60 + 0.50 = 5.10\mu$ περίπου, από το δάπεδο του ναού). Στη στάθμη αυτή θεμελιώθηκε ο τοίχος του ναού.
- Κατασκευάστηκε η λίθινη θεμελιολωρίδα έδρασης του τοίχου, εύρους 2.30μ και ύψους 4.35μ από το δάπεδο του ναού με στάθμη βάσης σε βάθος 5.10μ ως προς το δάπεδο του ναού.
- Στο μέσον της θεμελιολωρίδας (σε στάθμη 0.85μ κάτω από το δάπεδο του ναού) κατασκευάστηκε ο λίθινος εξωτερικός τοίχος του ναού, πλάτους 1μ περίπου.

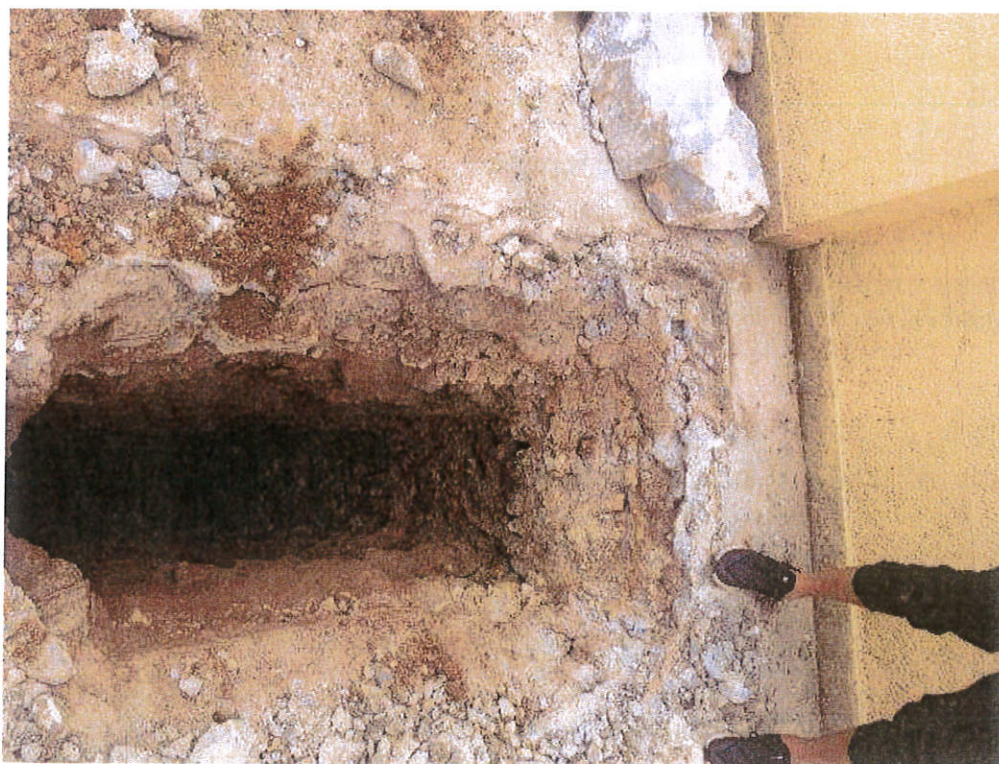
Σχήμα Χ.18α: Ερευνητικό φρέαρ Φ5. Φαίνεται η διεύρυνση της λίθινης θεμελιολωρίδας κατά 65cm, σε σχέση με το πάχος του επίσης λίθινου τοίχου του ναού.

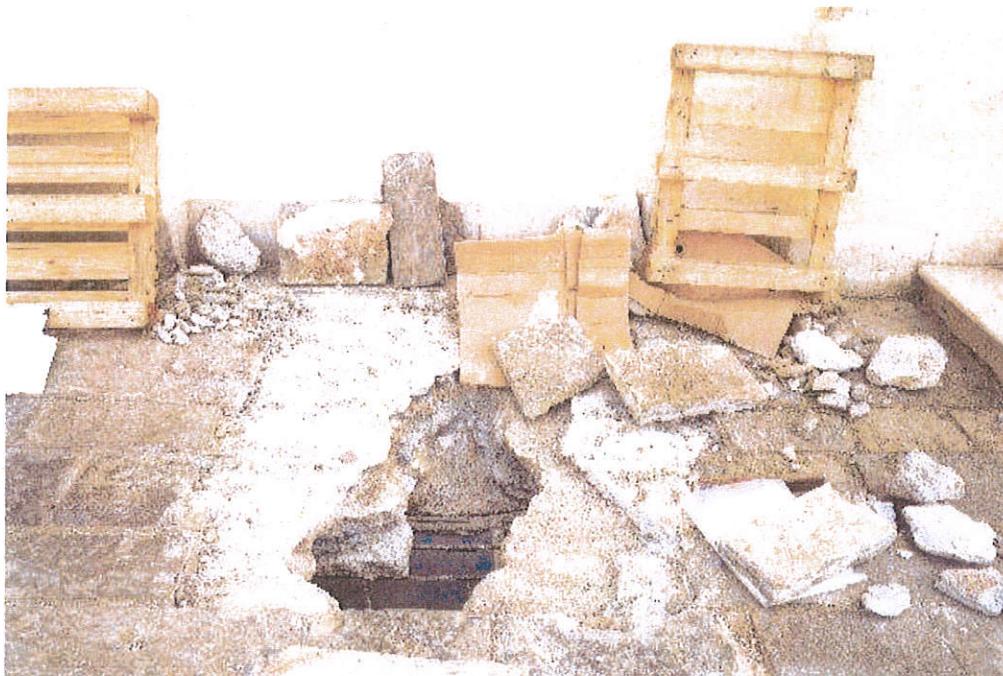
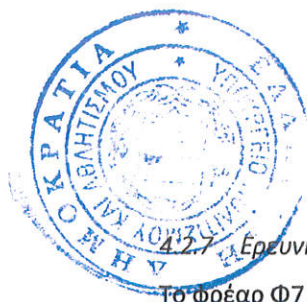
Έγινε προσπάθεια διάνοιξης του φρέατος στην βόρεια άκρη της (δυτικής) πρόσοψης του ναού αλλά συναντήθηκε υπόγειος χώρος και η προσπάθεια εγκαταλείφθηκε. Πάντως, το εύρος της θεμελιολωρίδας έδρασης του ναού στην θέση αυτή είναι διευρυμένο κατά 1μ προς τα έξω. Θεωρώντας αντίστοιχη διεύρυνση και προς το εσωτερικό του ναού, εκτιμάται ότι στην θέση αυτή η θεμελιολωρίδα έδρασης του τοίχου (πλάτους 1μ) έχει πλάτος $1.0 + 2 \times 1.0 = 3\mu$.

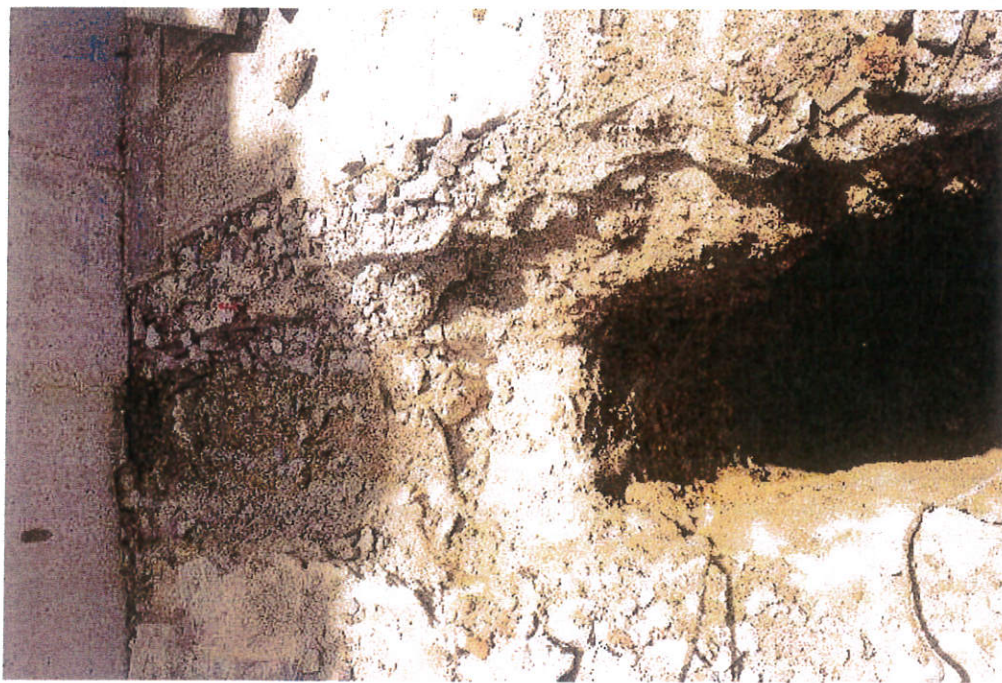
Σχήμα Χ.19α: Ερευνητικό φρέαρ Φ7. Φαίνεται η διεύρυνση της λίθινης θεμελιολωρίδας κατά 100cm, σε σχέση με το πάχος του επίσης λίθινου τοίχου του ναού.

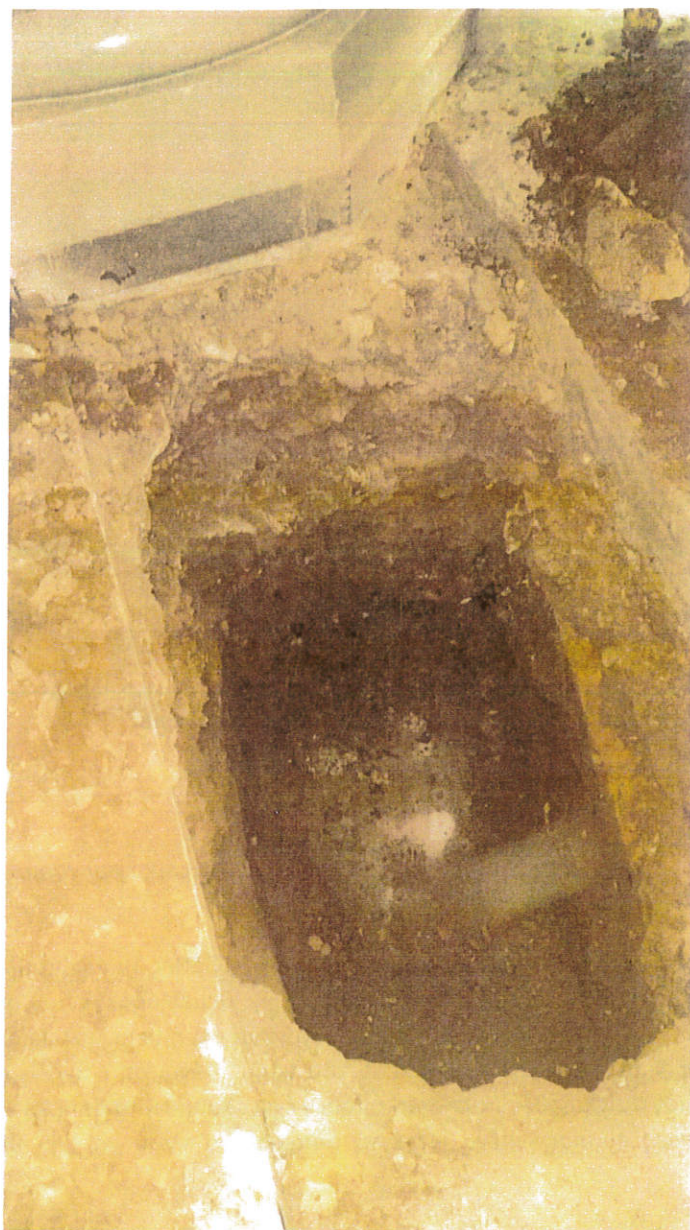
Η ερευνητική τομή (βλέπε και επόμενα Σχήματα) έφθασε σε βάθος 1μ περίπου κάτω από το δάπεδο του ναού. Στο βάθος αυτό συναντήθηκε συνεχής θεμελιοδοκός που συνδέει τους κίονες του ναού στην διεύθυνση ανατολή-δύση. Εκτιμάται ότι η θεμελιολωρίδα εδράζεται σε βάθος περί τα 4..5μ κάτω από το δάπεδο του ναού. Πάνω από την θεμελιολωρίδα υπάρχουν ανθρωπογενείς αποθέσεις επί των οποίων έχει εδρασθεί το δάπεδο του ναού. Τα υλικά ήταν επαρκώς συμπακνωμένα ώστε το δάπεδο του ναού να μην υπόκειται σε καθιζήσεις.

Σχήμα Χ.23: Θέση της ερευνητικής τομής στο εσωτερικό του ναού.

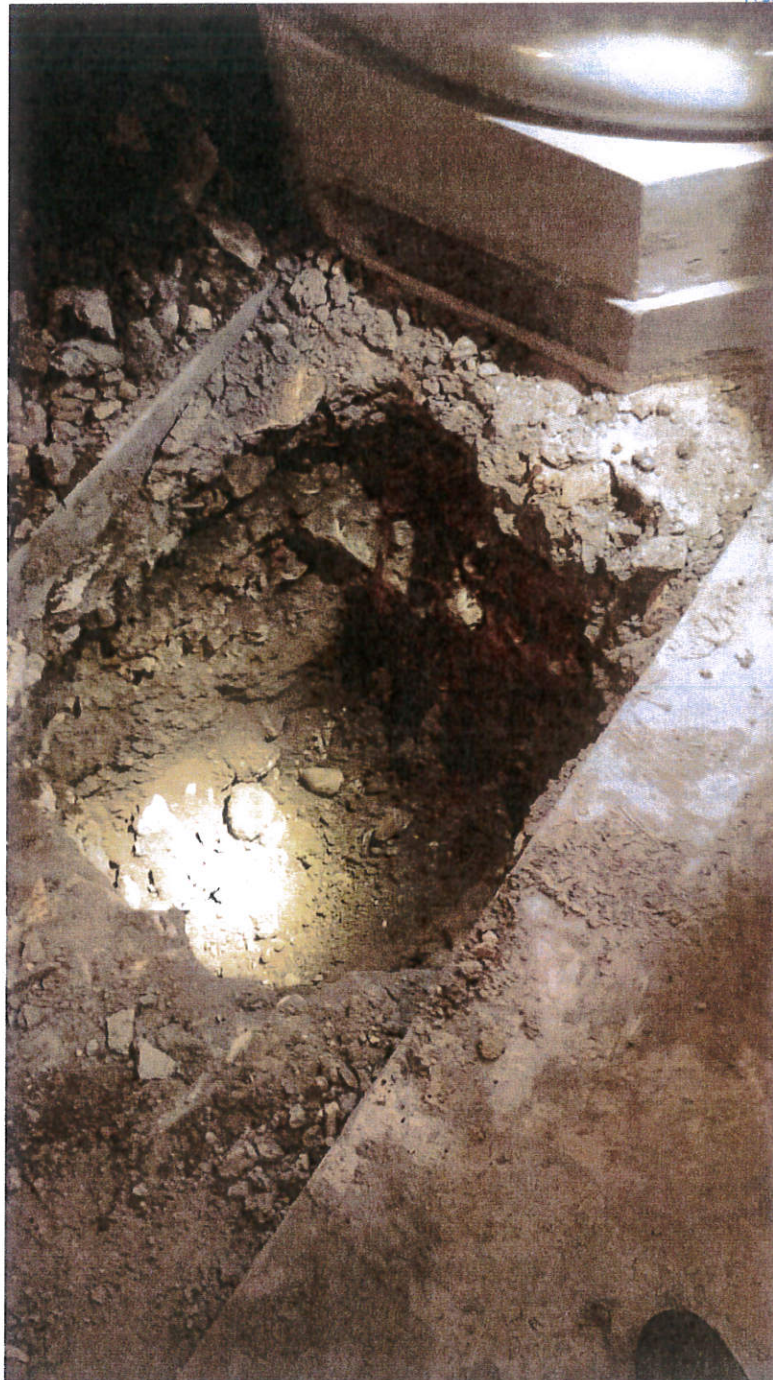
Σχήμα Χ.24: Θέση της ερευνητικής τομής στο εσωτερικό του ναού.
