Εργασίες καταγραφής της υπάρχουσας κατάστασης – ερμηνείας της
παθολογίας και μέτρα αντιμετώπισης για την άρση ετοιμορροπίας του συνόλου
του Επιπρομαχώνα του Αγίου Δημητρίου στην Παλιά Πόλη Χανίων

Μελέτη Τελικής Λύσης

Τεύχος 2 - Γεωτεχνική Έρευνα και Αξιολόγηση

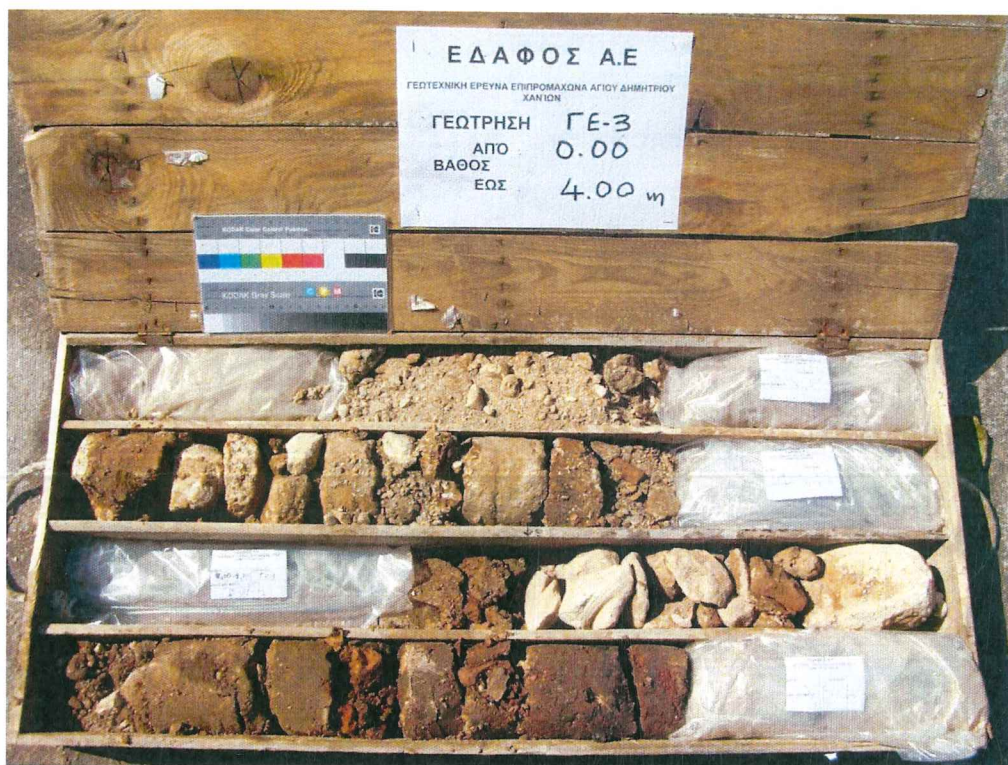
Φωτ. Β.2. Δείγματα Γεώτρησης ΓΕ-3 (0.00-4.00m).

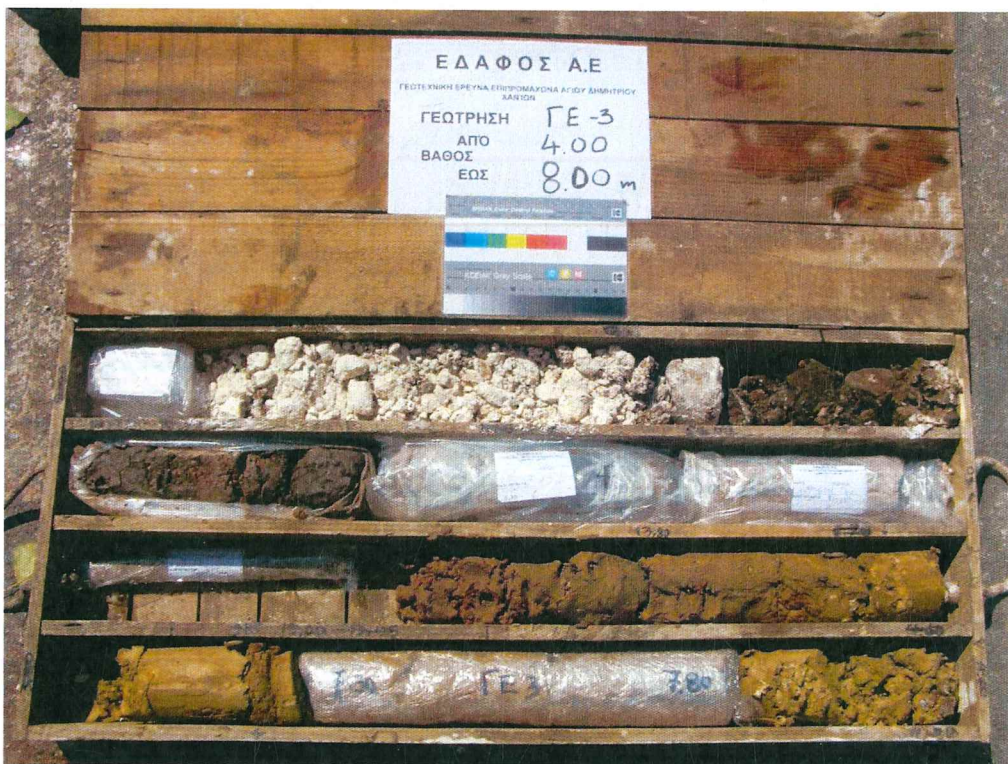
Φωτ. Β.3. Δείγματα Γεώτρησης ΓΕ-3 (4.00-8.00m).

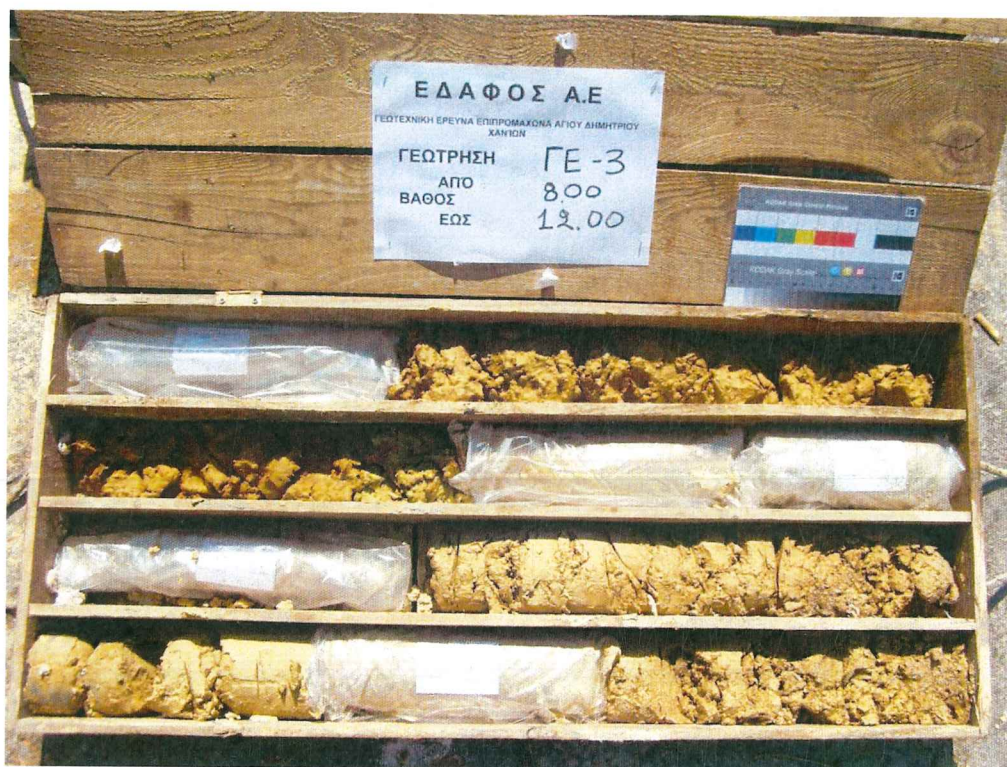
Φωτ. Β.4. Δείγματα Γεώτρησης ΓΕ-3 (8.00-12.00m).

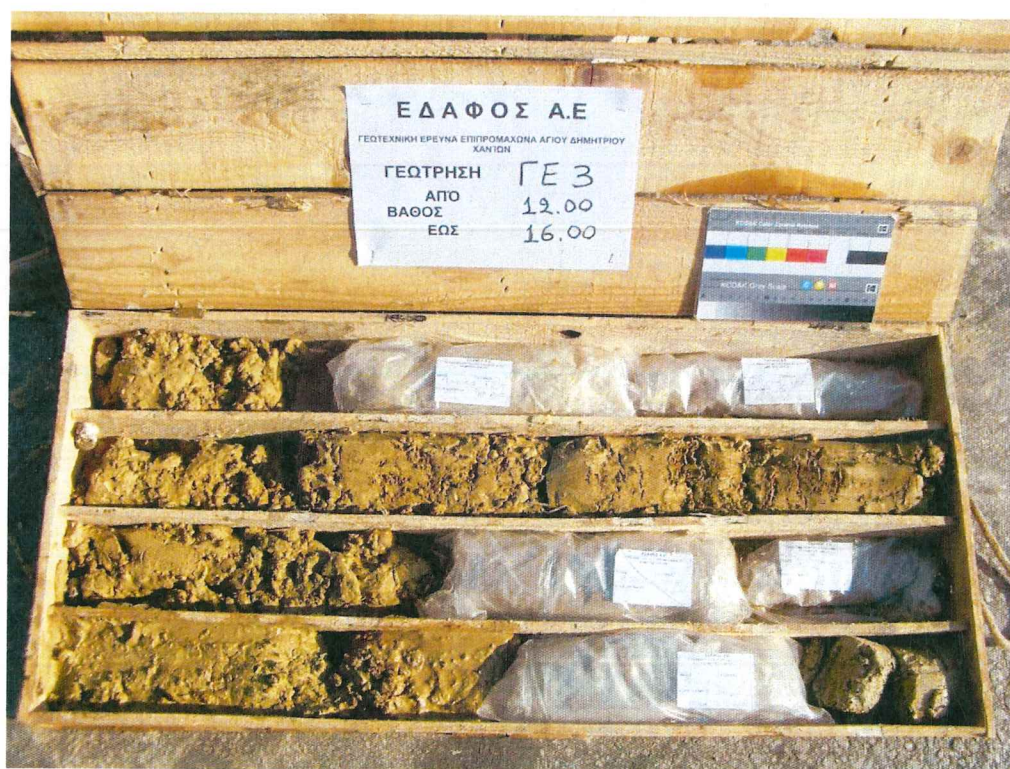
Φωτ. Β.5. Δείγματα Γεώτρησης ΓΕ-3 (12.00-16.00m).

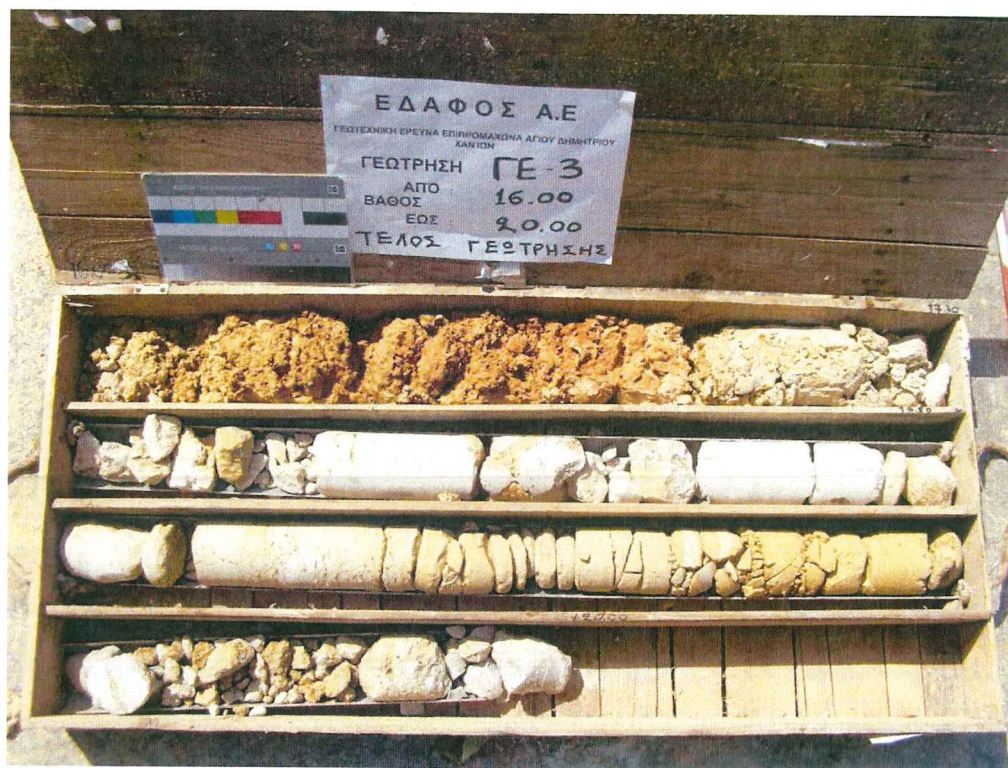
Φωτ. Β.6. Δείγματα Γεώτρησης ΓΕ-3 (16.00-20.00m).

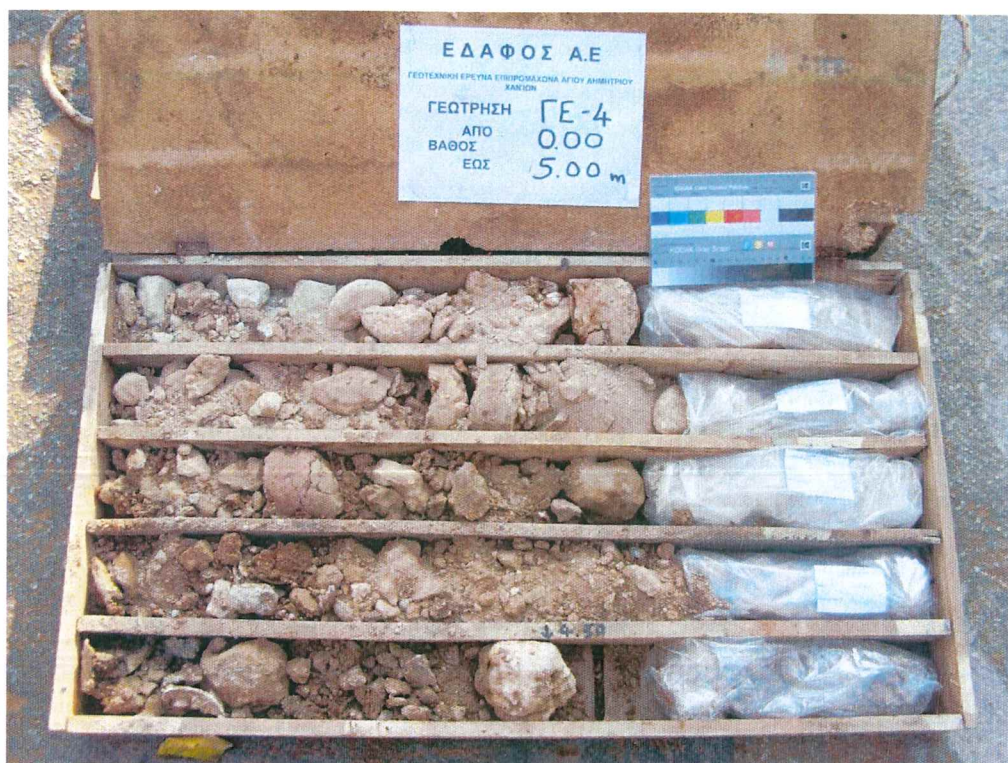
Φωτ. Β.8. Δείγματα Γεώτρησης ΓΕ-4 (0.00-5.00m).

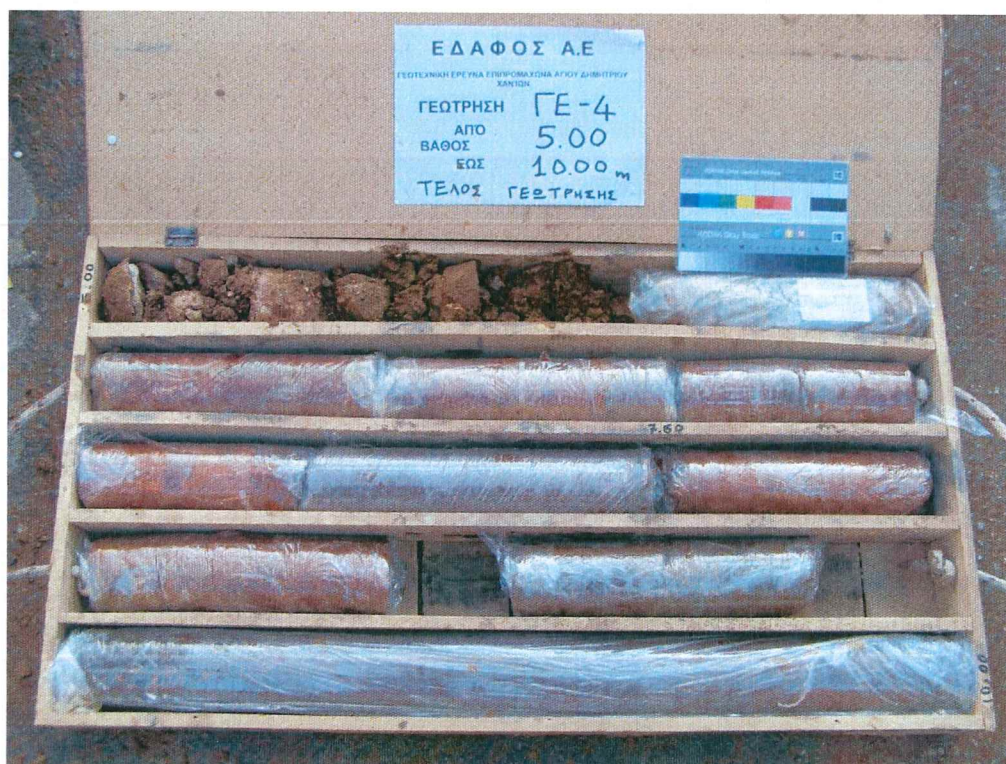
Φωτ. Β.9. Δείγματα Γεώτρησης ΓΕ-4 (5.00-10.00m).

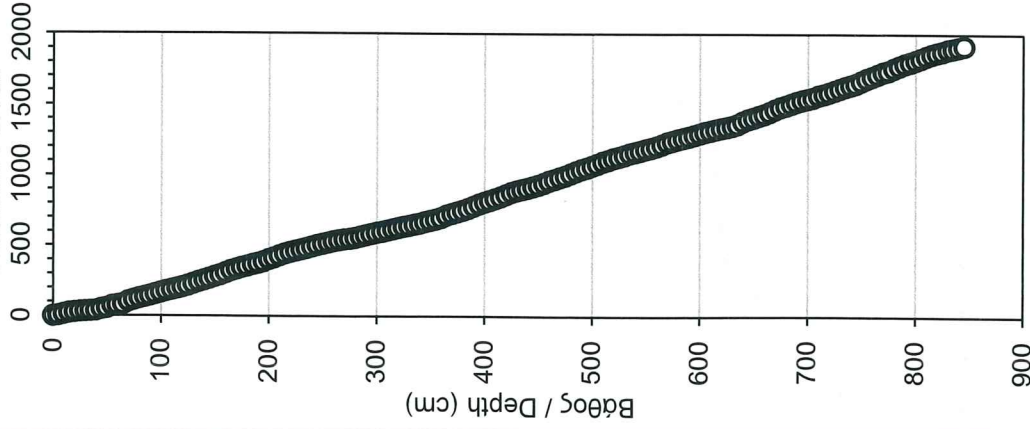
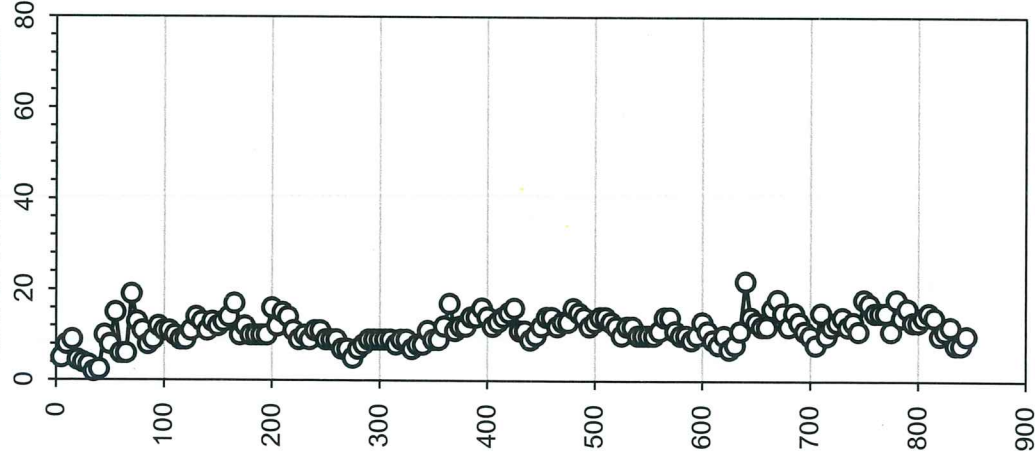
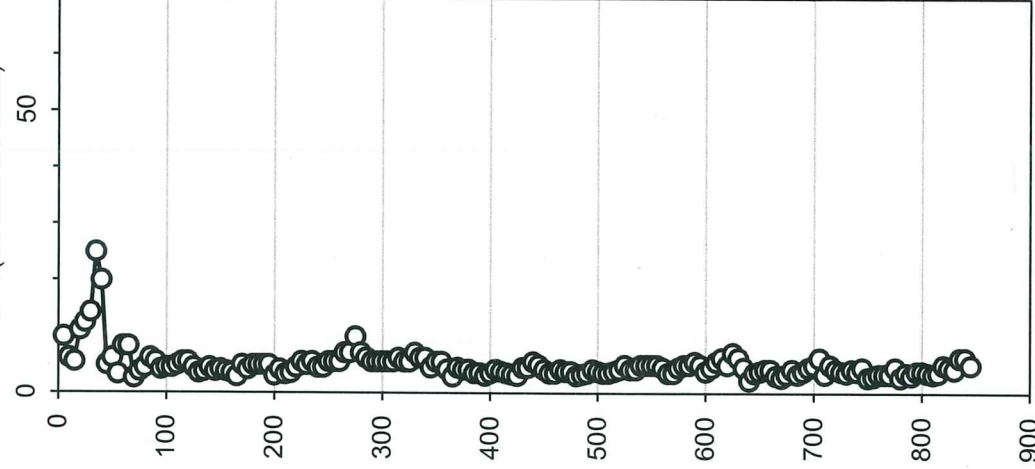
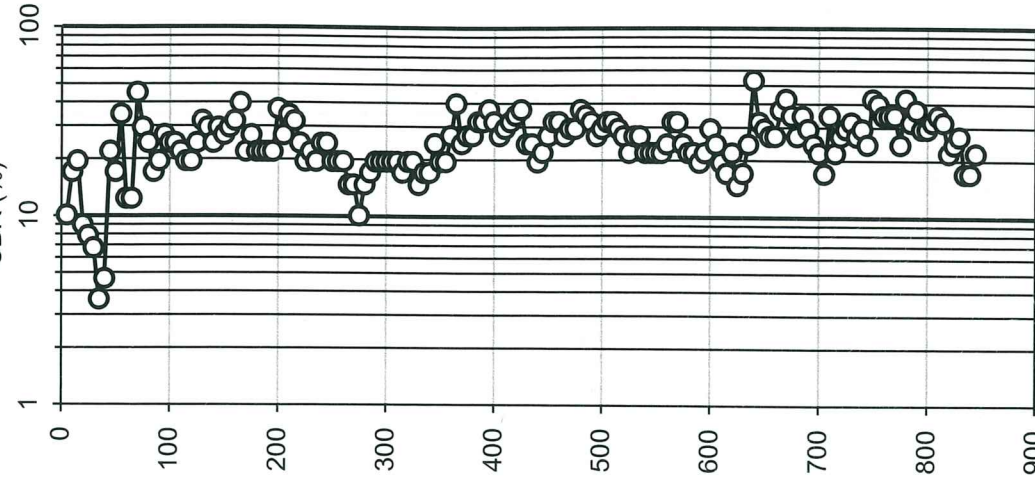
Π-5 (από την επιφάνεια του εδάφους)

ΔΟΚΙΜΗ ΕΛΑΦΡΟΥ ΔΥΝΑΜΙΚΟΥ ΠΕΝΕΤΡΟΜΕΤΡΟΥ

Συνολικοί κτύποι /
Cumulative Blows

Κτύποι/50mm / Blows/50mm

DPI (mm/κτύπο-blow)

CBR (%)

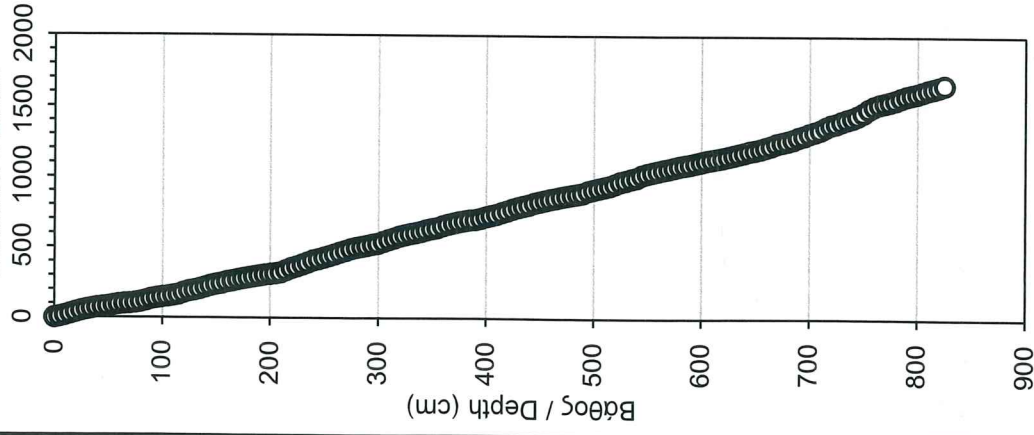
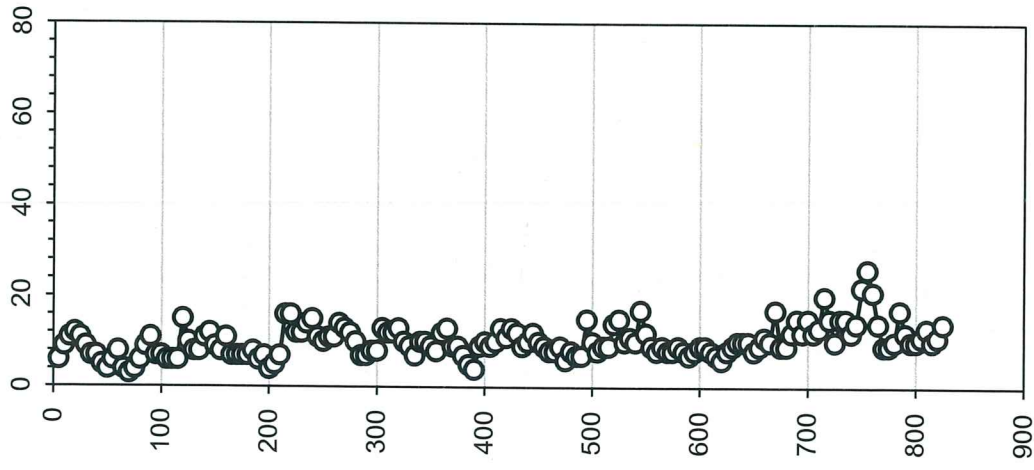
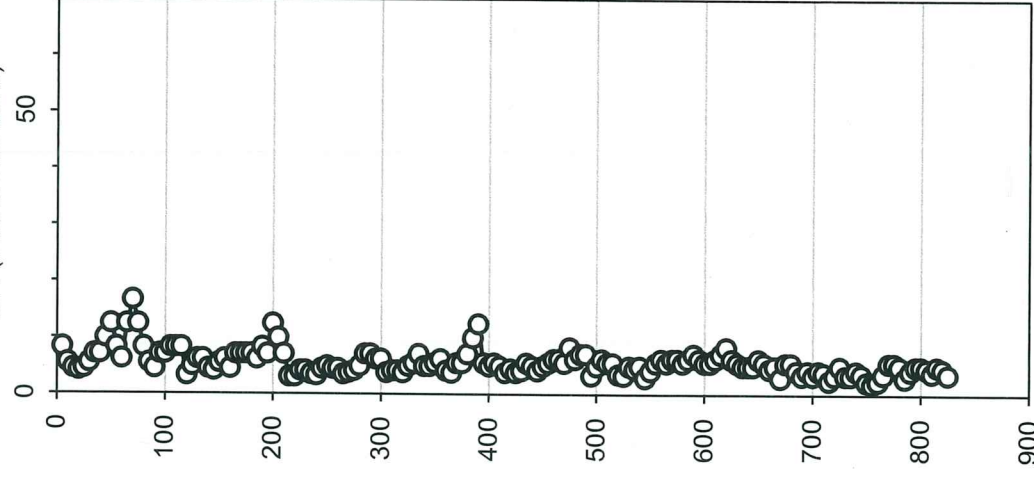
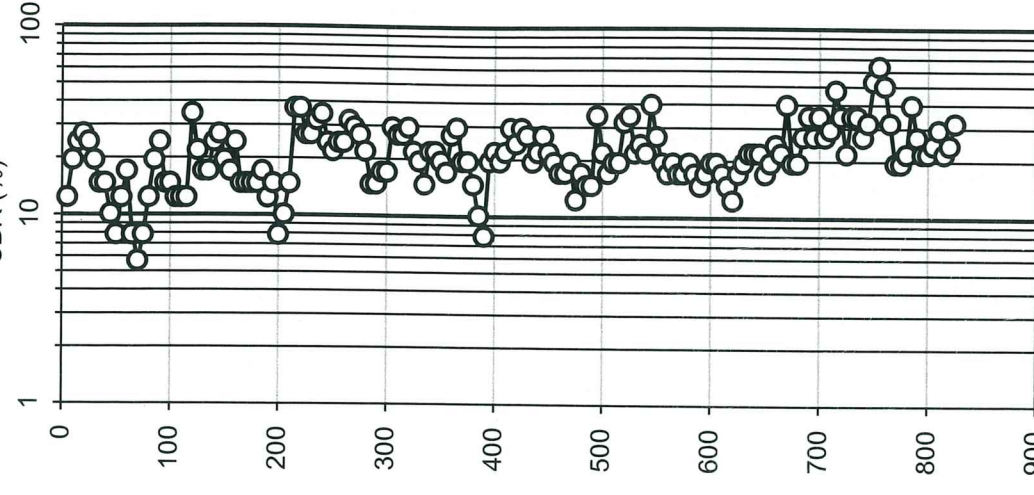
Π-6 (από την επιφάνεια του εδάφους)

ΔΟΚΙΜΗ ΕΛΑΦΡΟΥ ΔΥΝΑΜΙΚΟΥ ΠΕΝΕΤΡΟΜΕΤΡΟΥ

Συνολικοί κτύποι /
Cumulative Blows

Κτύποι/50mm / Blows/50mm

DPI (mm/κτύπο-blow)

CBR (%)

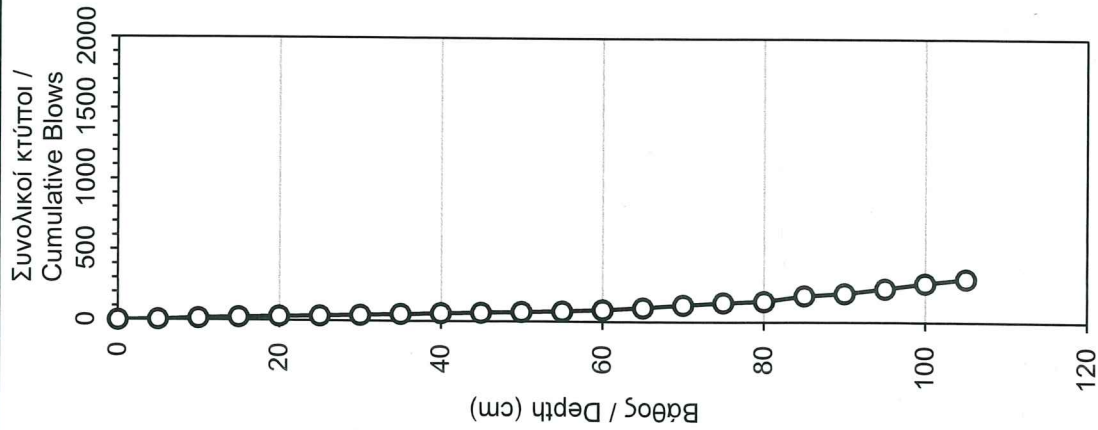
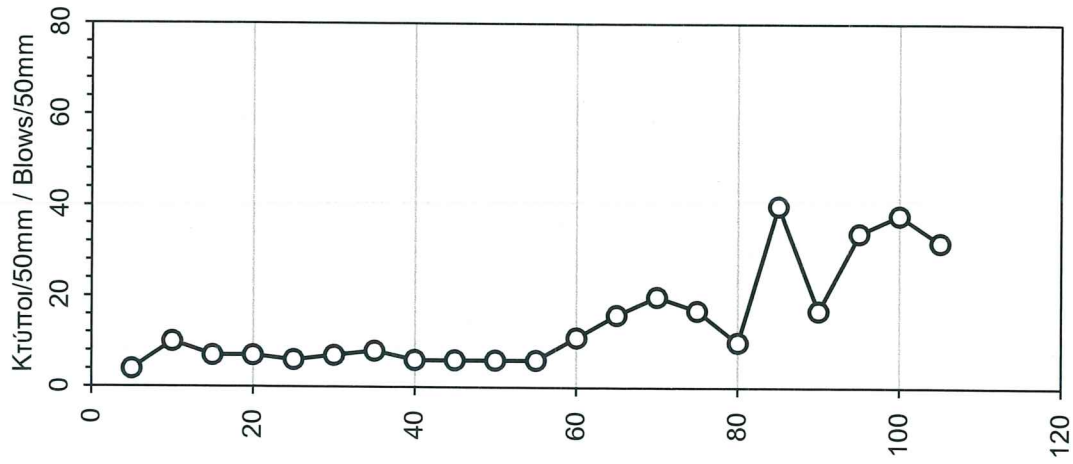
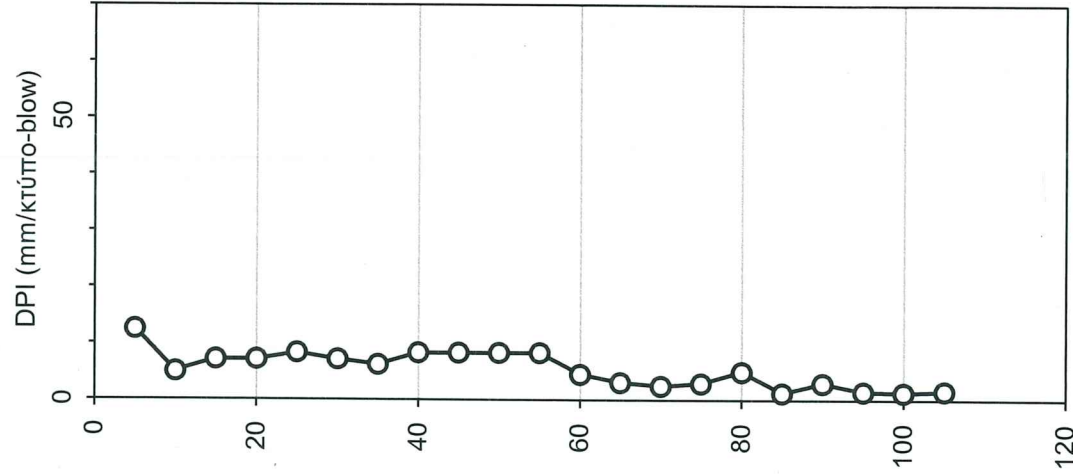
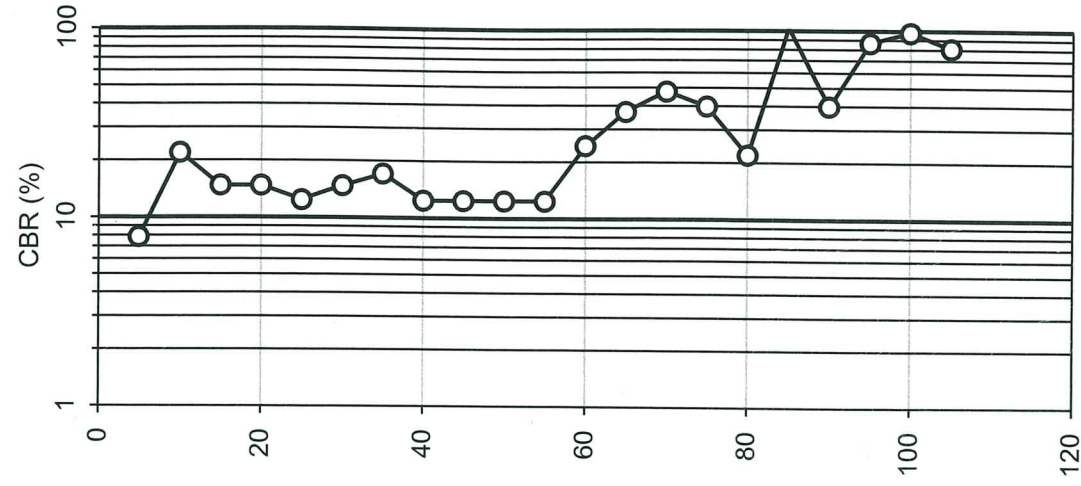
Π-7α (από την επιφάνεια του εδάφους)

ΔΟΚΙΜΗ ΕΛΑΦΡΟΥ ΔΥΝΑΜΙΚΟΥ ΠΕΝΕΤΡΟΜΕΤΡΟΥ
DYNAMIC PENETROMETER (LIGHT) TEST
ASTM D6951-03

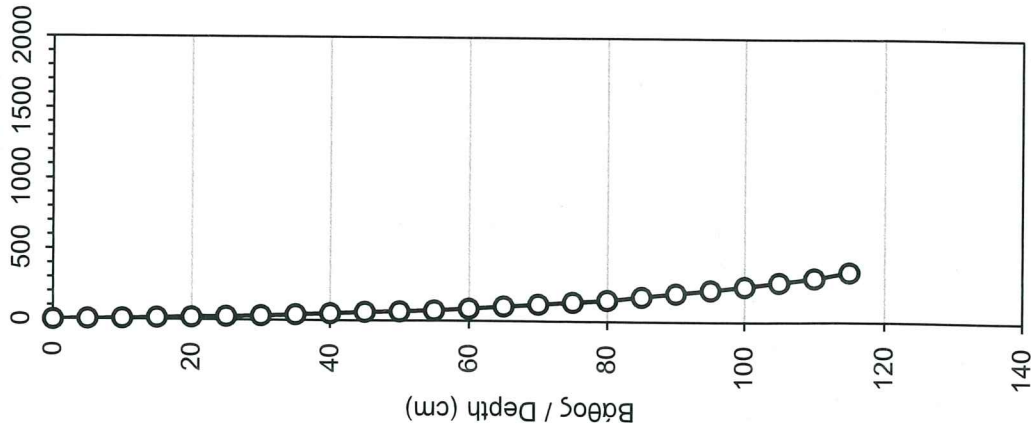
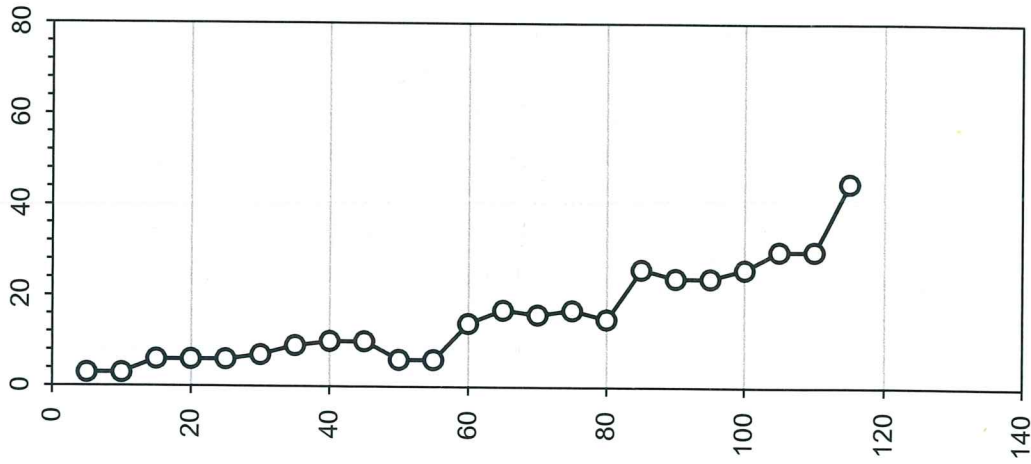
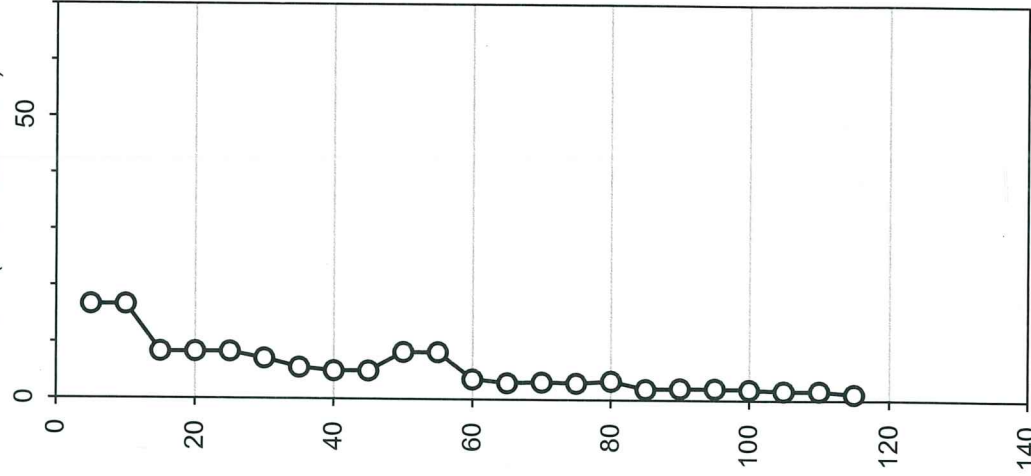
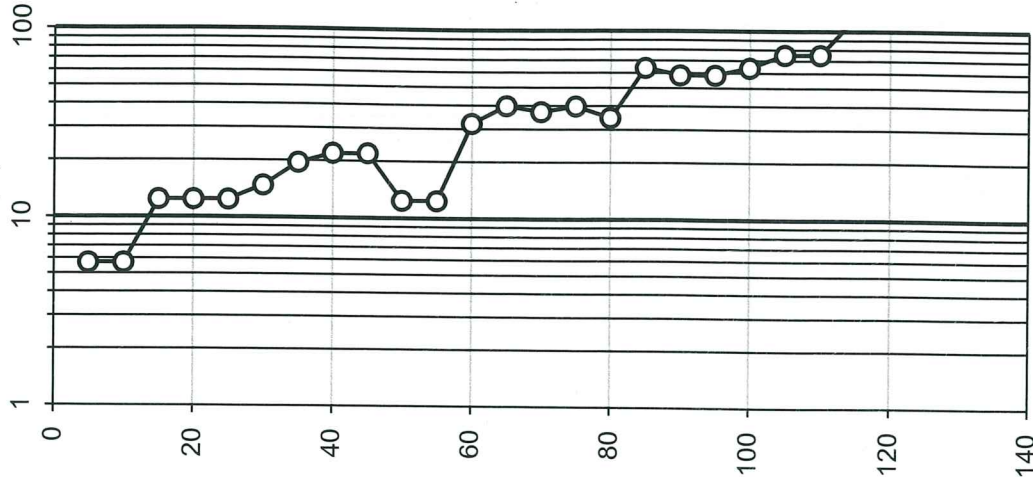
Π-7β (από την επιφάνεια του εδάφους)

ΔΟΚΙΜΗ ΕΛΑΦΡΟΥ ΔΥΝΑΜΙΚΟΥ ΠΕΝΕΤΡΟΜΕΤΡΟΥ
DYNAMIC PENETROMETER (LIGHT) TEST
ASTM D6951-03

Συνολικοί κτύποι /
Cumulative Blows

Κτύποι/50mm / Blows/50mm

DPI (mm/κτύπο-blow)

CBR (%)

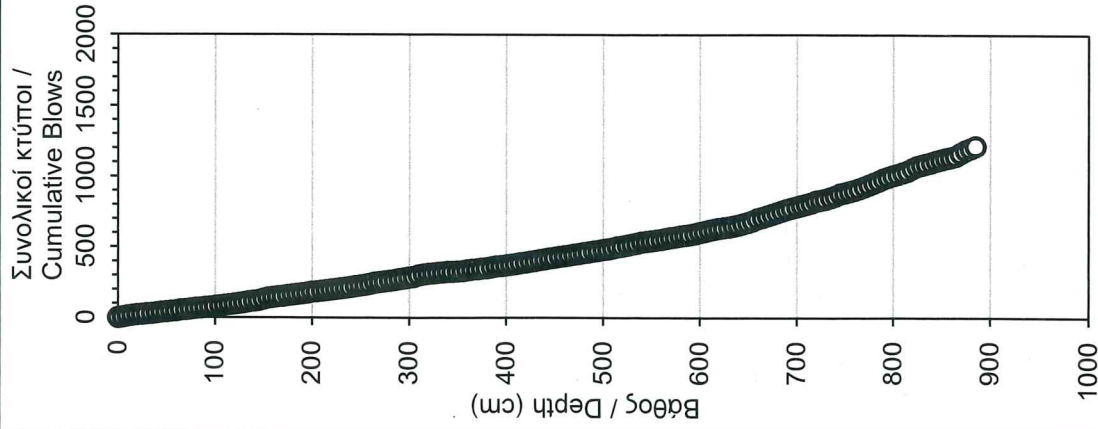
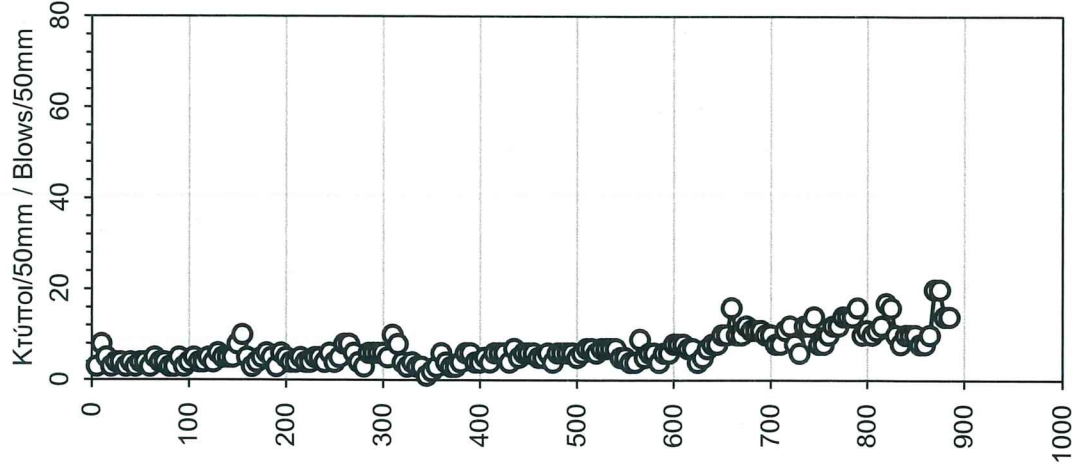
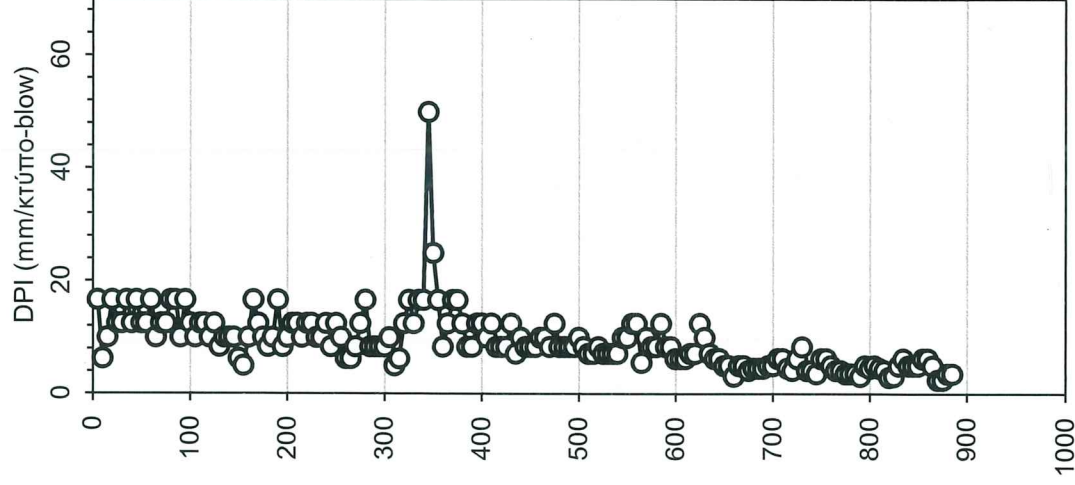
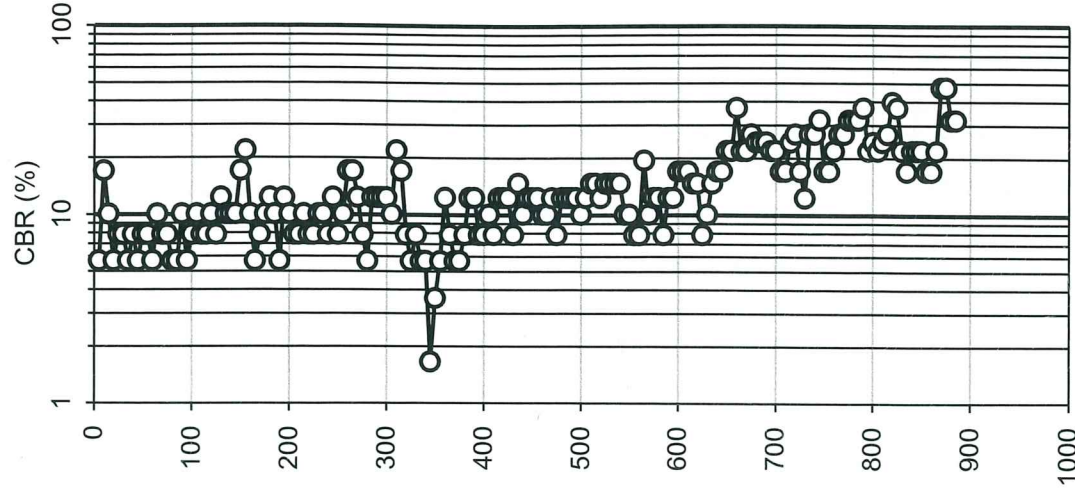
Π-8 (από την επιφάνεια του εδάφους)

ΔΟΚΙΜΗ ΕΛΑΦΡΟΥ ΔΥΝΑΜΙΚΟΥ ΠΕΝΕΤΡΟΜΕΤΡΟΥ
DYNAMIC PENETROMETER (LIGHT) TEST
ASTM D6951-03

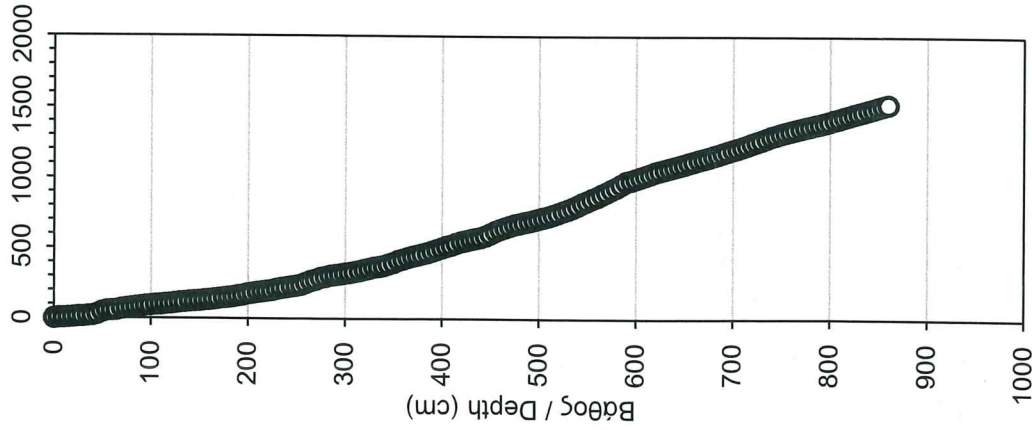
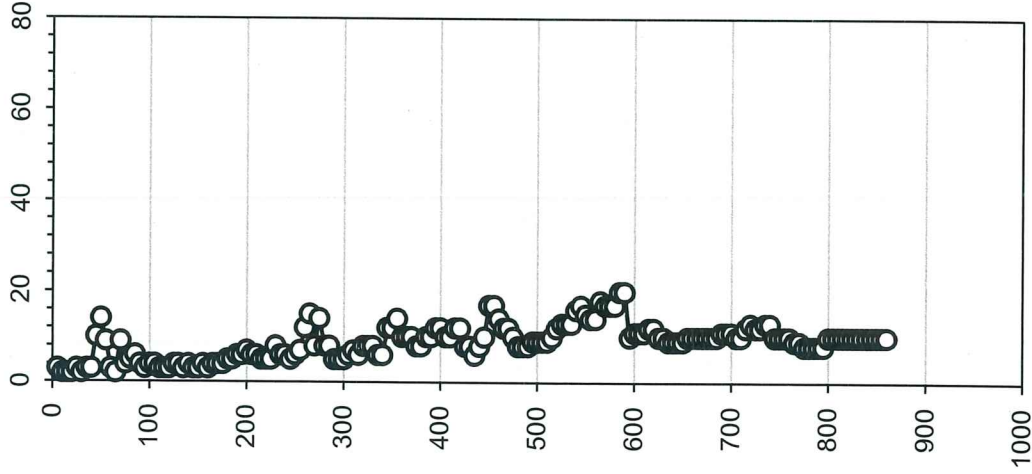
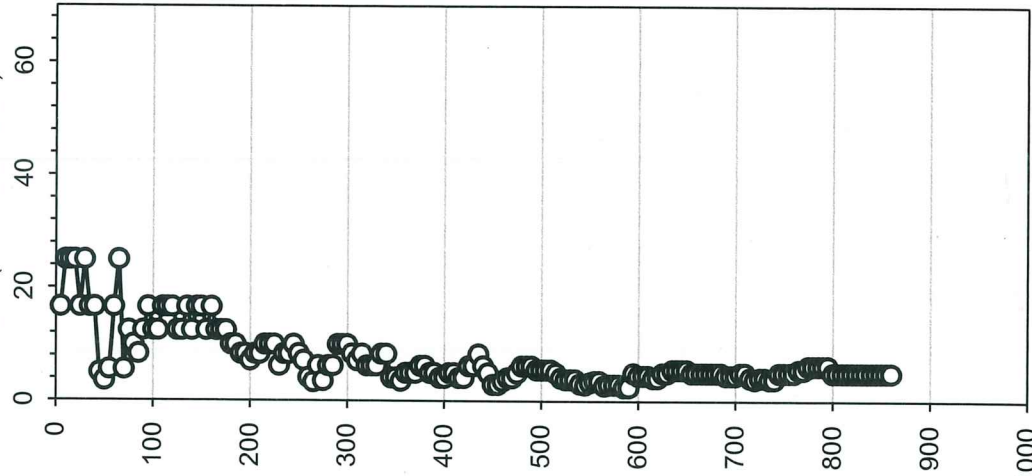
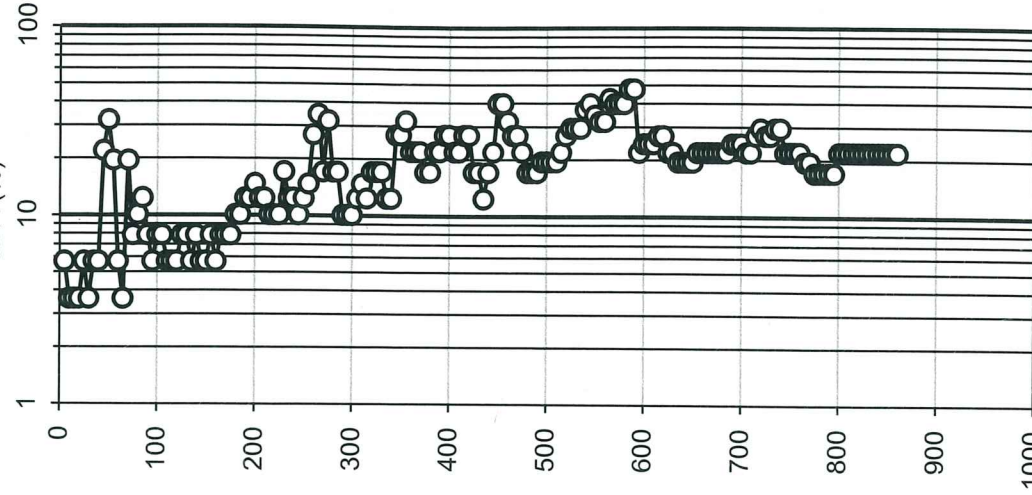
Π-9 (από την επιφάνεια του εδάφους)

ΔΟΚΙΜΗ ΕΛΑΦΡΟΥ ΔΥΝΑΜΙΚΟΥ ΠΕΝΕΤΡΟΜΕΤΡΟΥ
DYNAMIC PENETROMETER (LIGHT) TEST

Συνολικοί κτύποι /
Cumulative Blows

Κτύποι/50mm / Blows/50mm

DPI (mm/κτύπο-blow)

CBR (%)

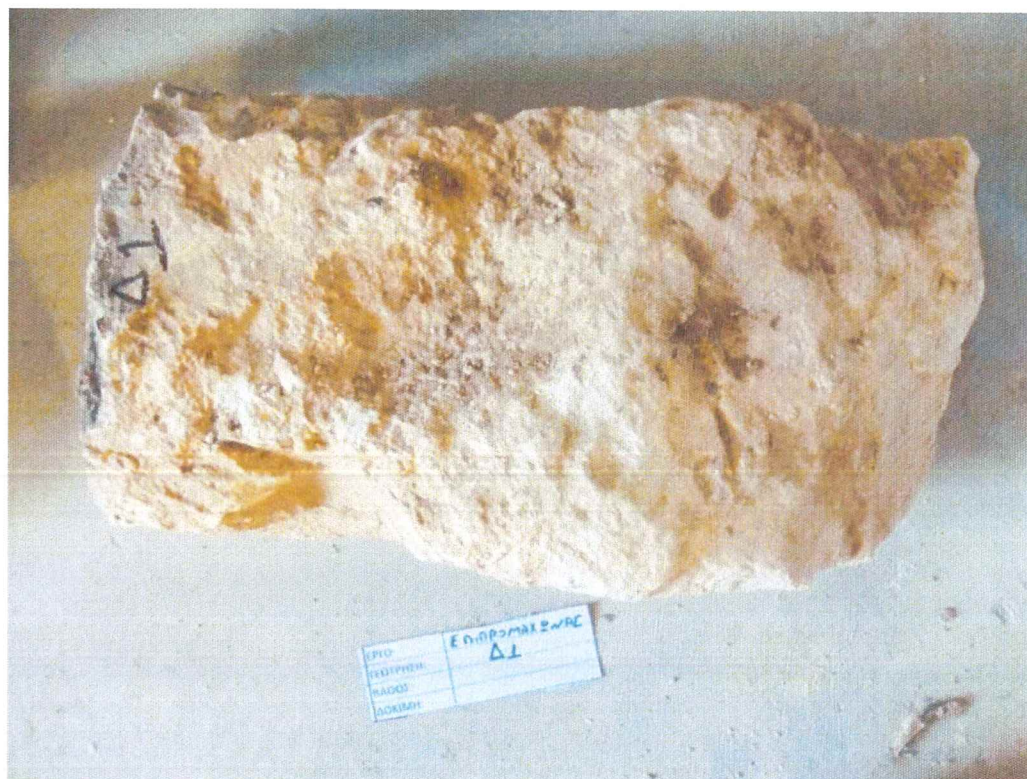
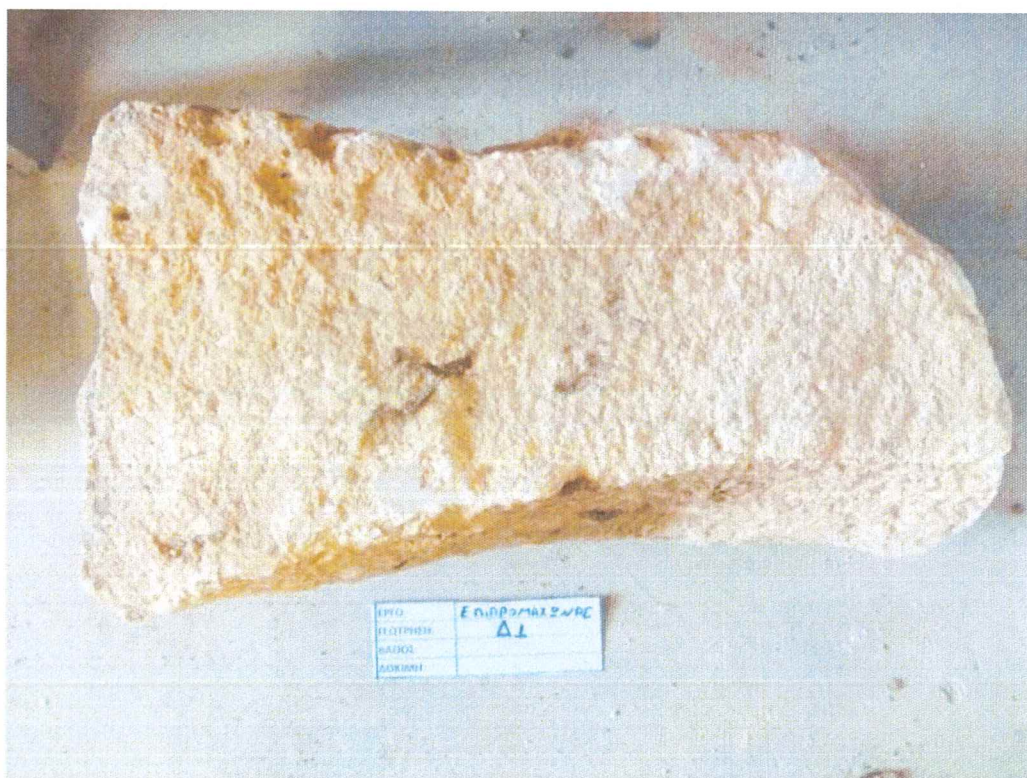
Φωτ. Δ.1. Φωτογραφίες δείγματος λίθου Δ-1.

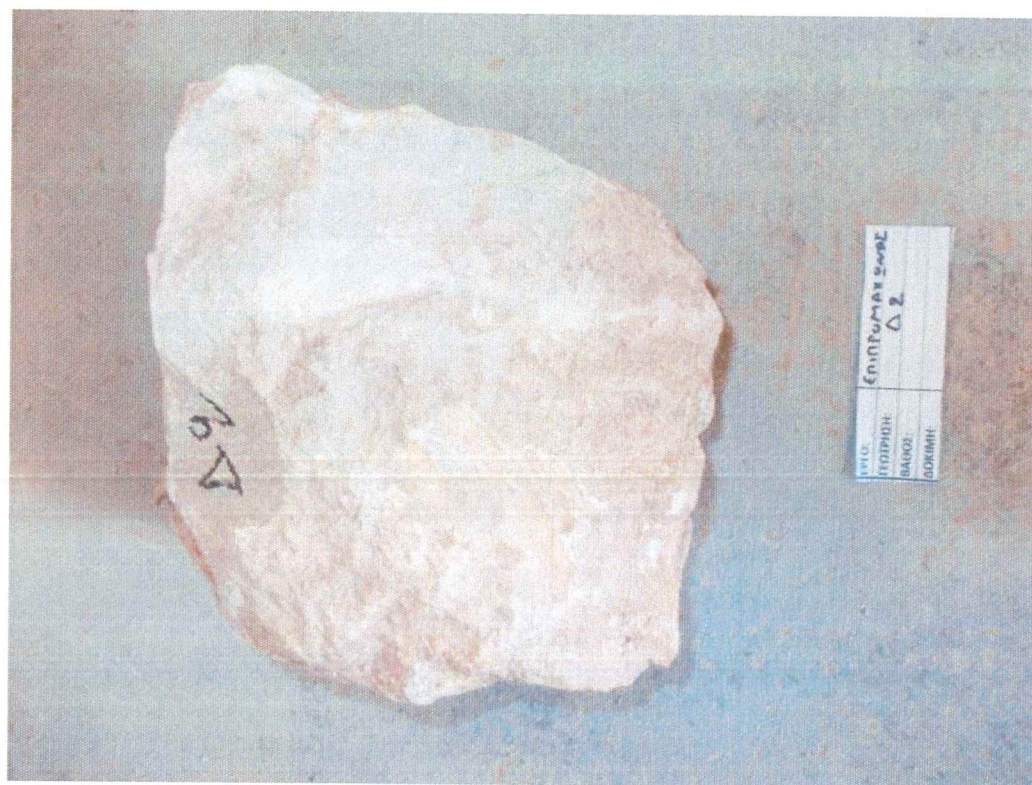
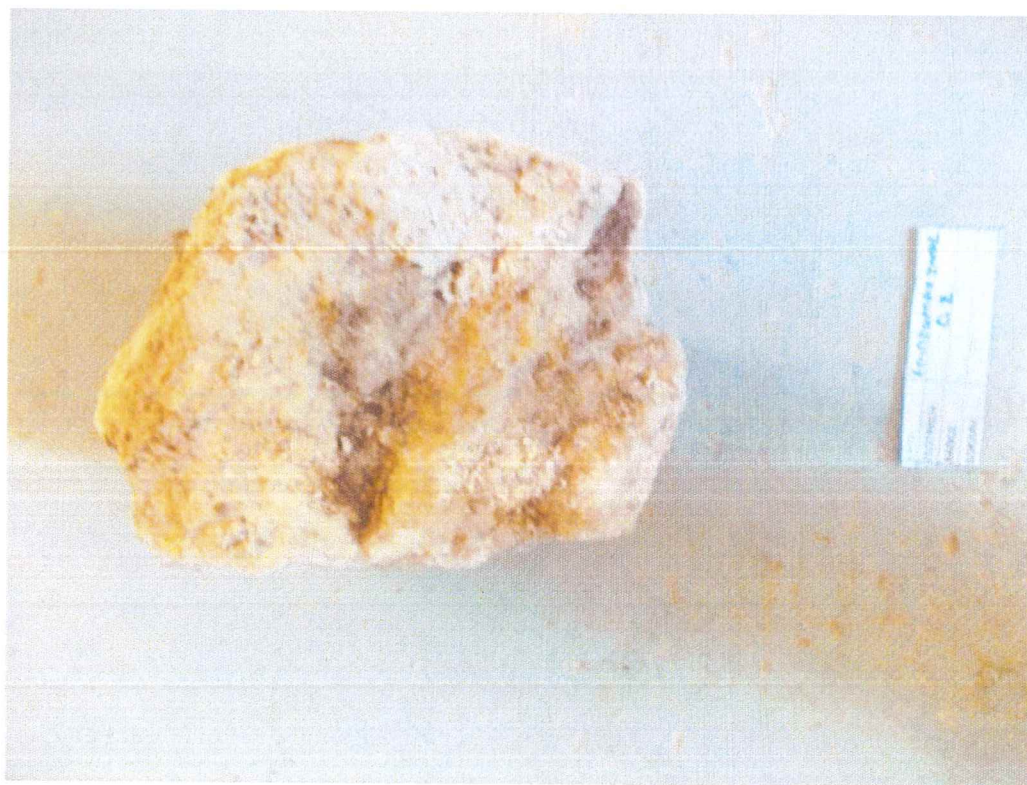
Φωτ. Δ.2. Φωτογραφίες δείγματος λίθου Δ-2.

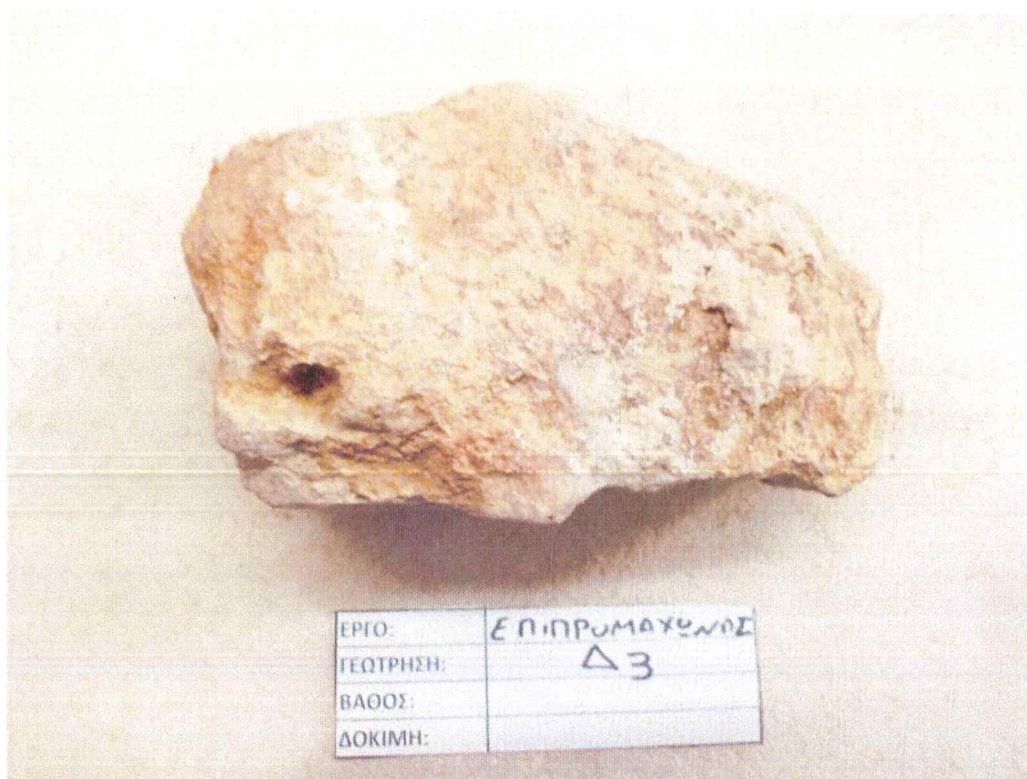
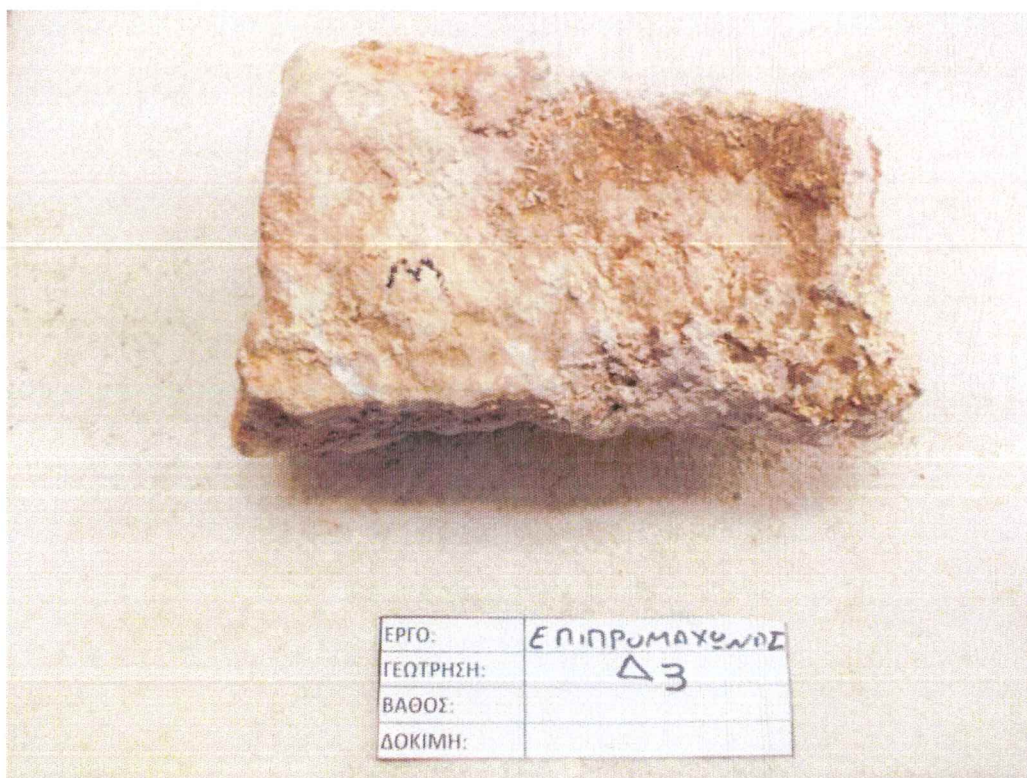
Φωτ. Δ.3. Φωτογραφίες δείγματος λίθου Δ-3.
