Εργασίες καταγραφής της υπάρχουσας κατάστασης – ερμηνείας της
παθολογίας και μέτρα αντιμετώπισης για την άρση ετοιμορροπίας του συνόλου
του Επιπρομαχώνα του Αγίου Δημητρίου στην Παλιά Πόλη Χανίων

Μελέτη Τελικής Λύσης

Τεύχος 2 - Γεωτεχνική Έρευνα και Αξιολόγηση

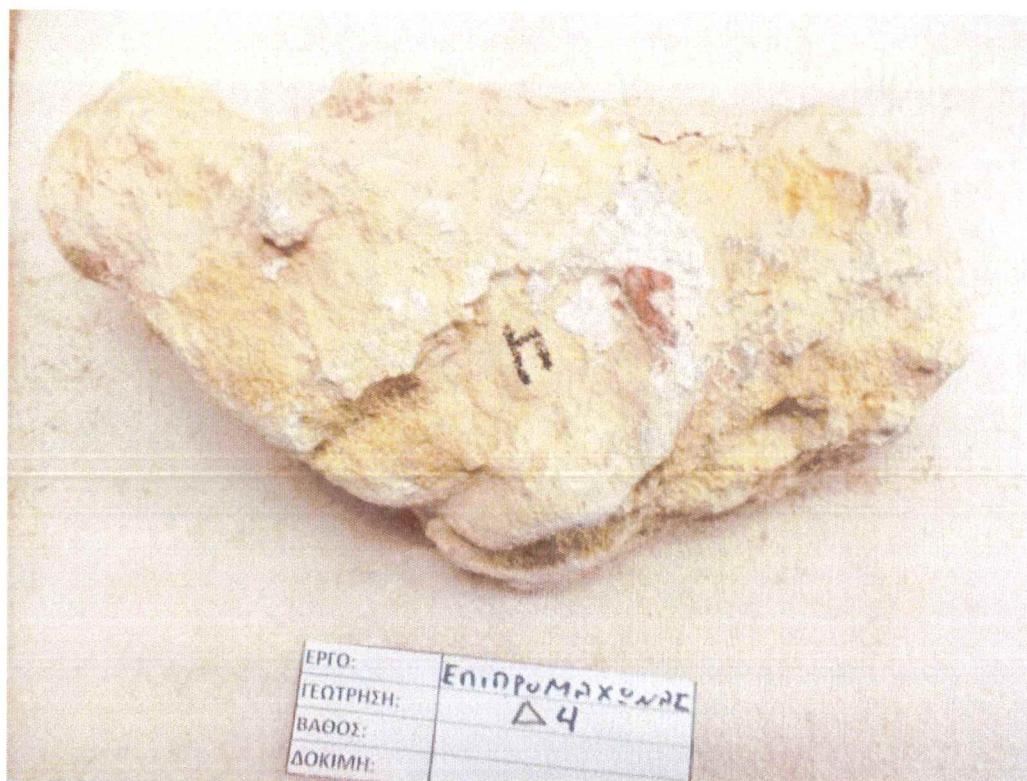
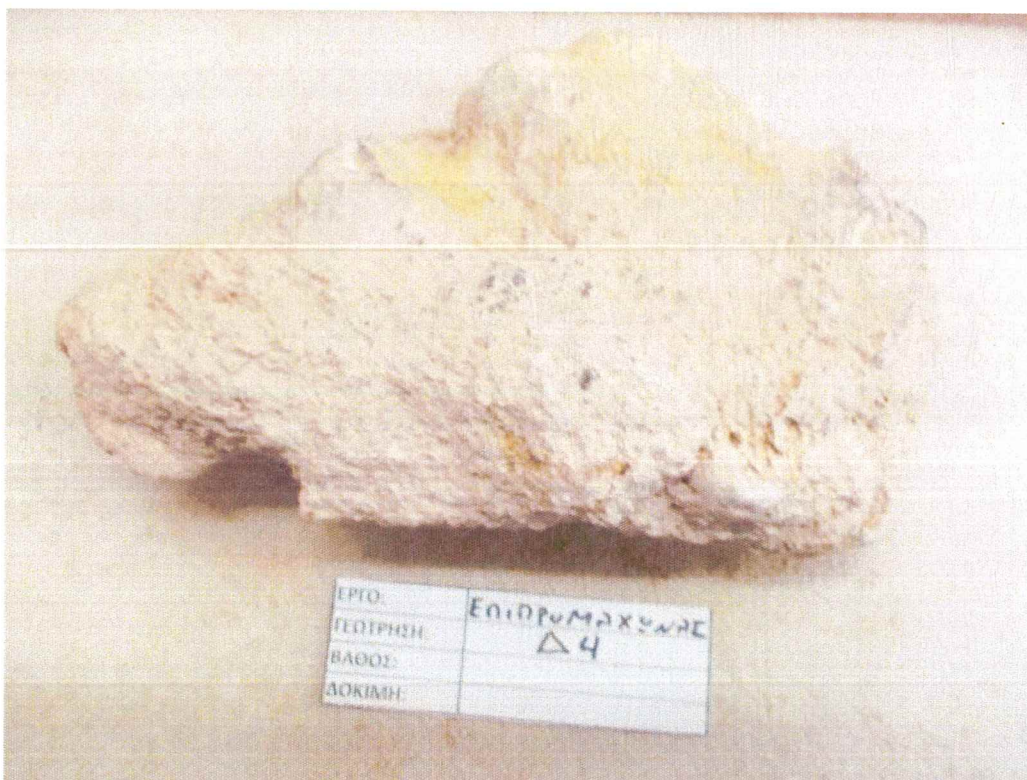
Φωτ. Δ.4. Φωτογραφίες δείγματος λίθου Δ-4.

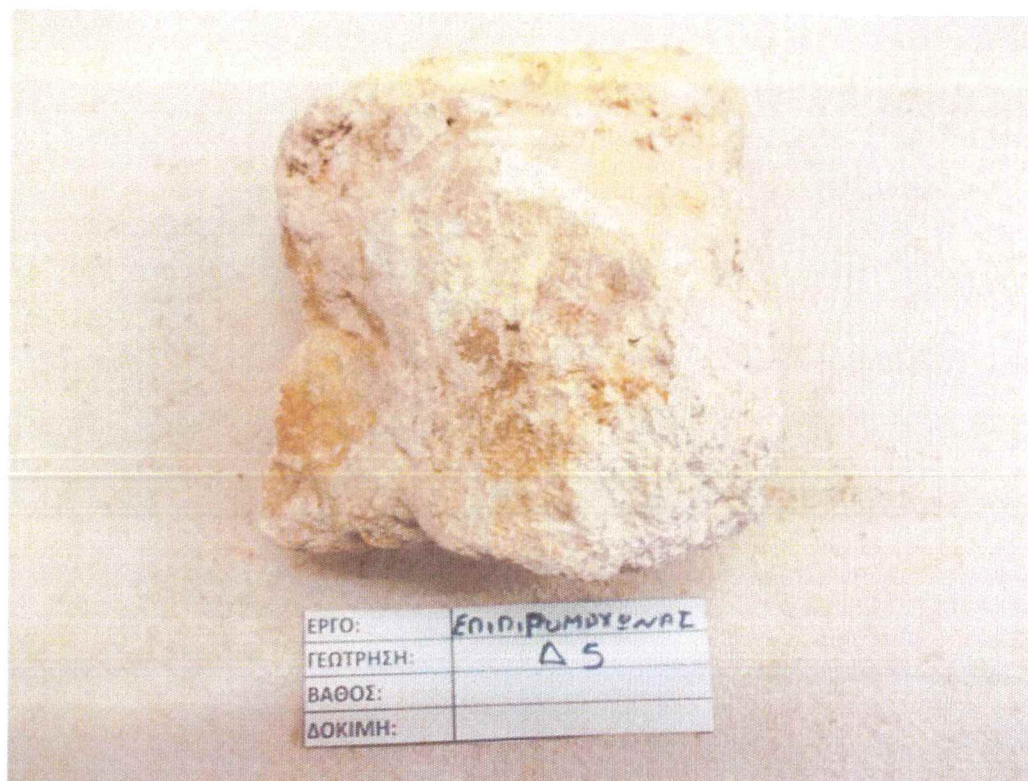
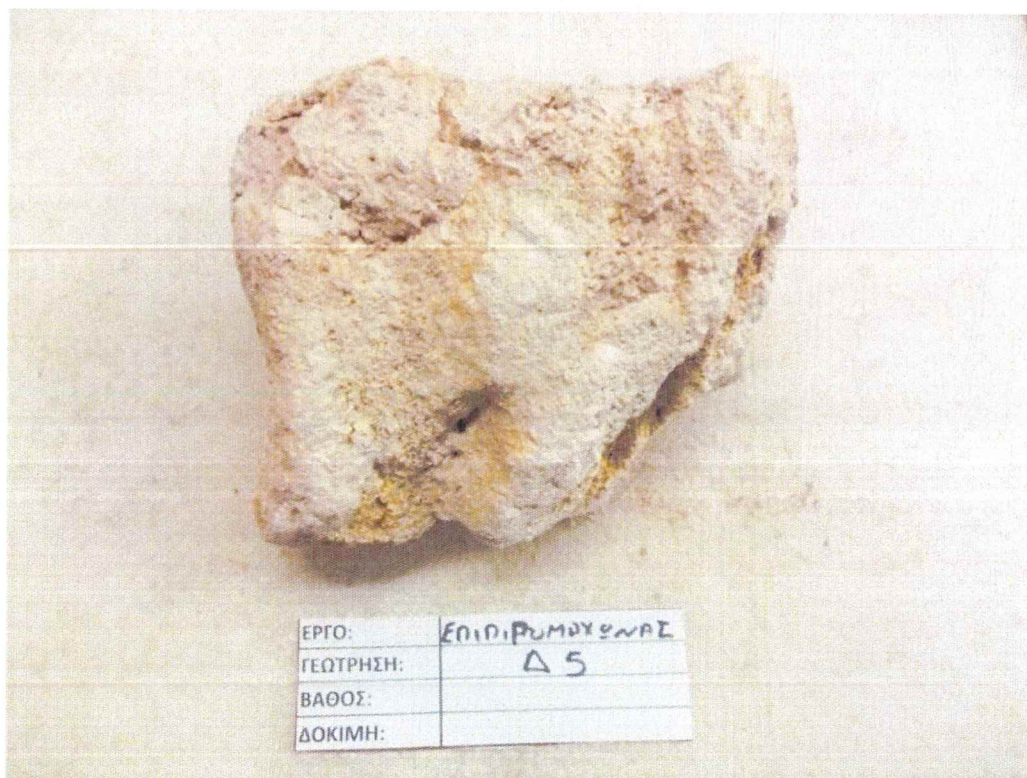
Φωτ. Δ.5. Φωτογραφίες δείγματος λίθου Δ-5.

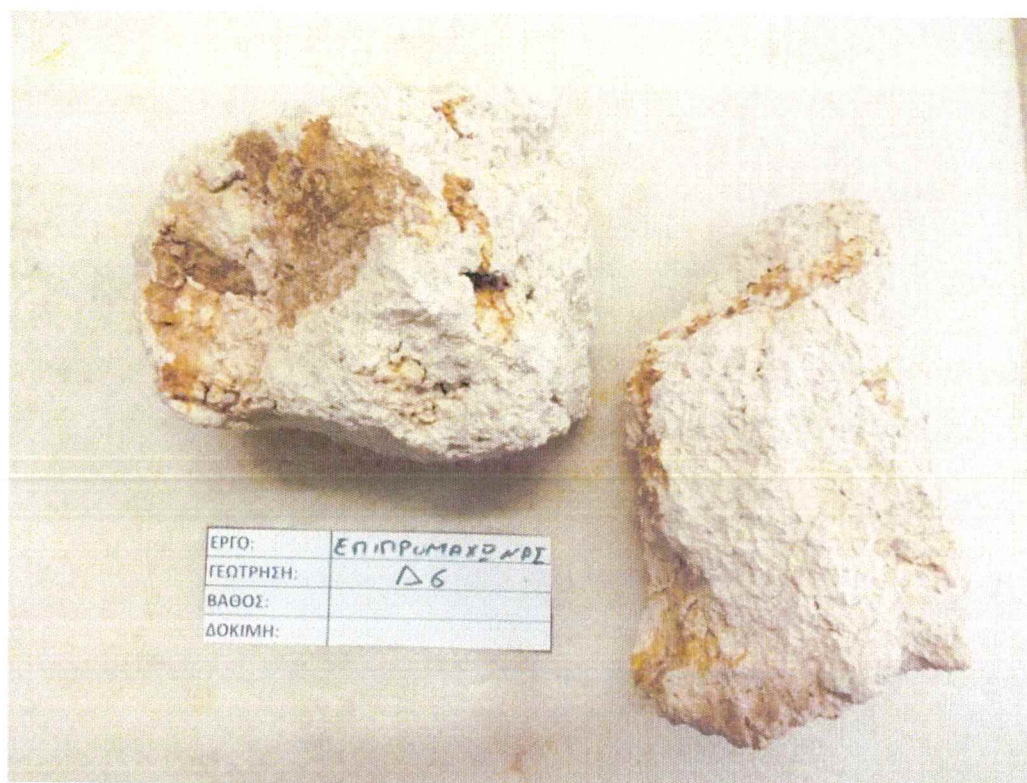
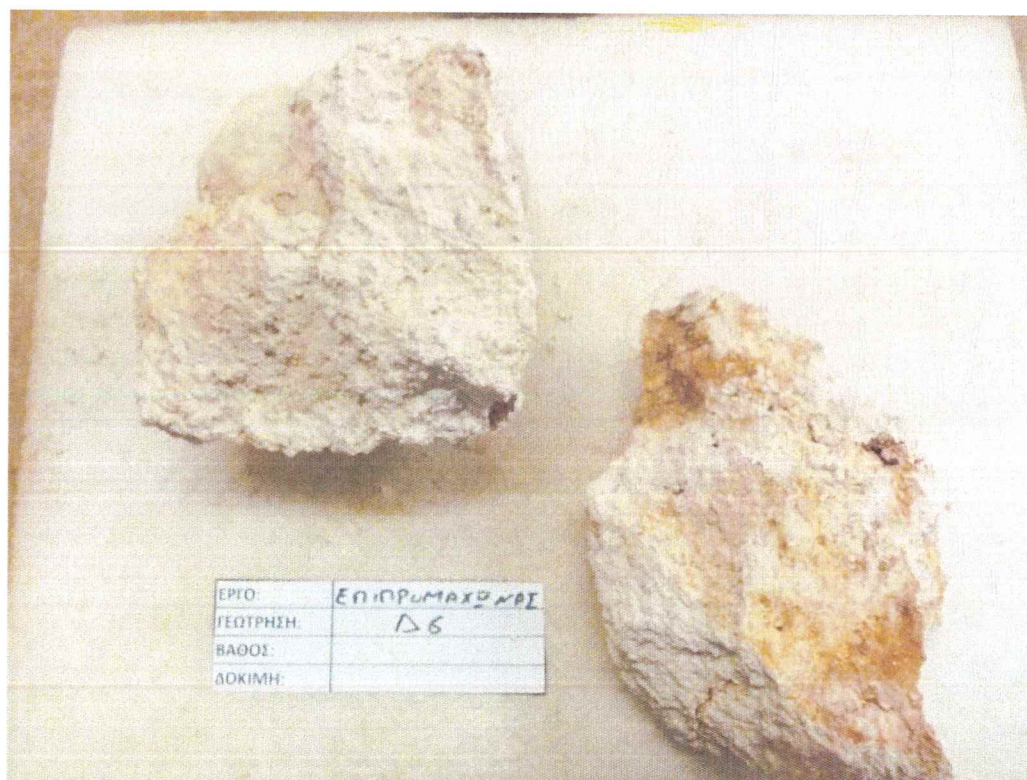
Φωτ. Δ.6. Φωτογραφίες δείγματος κονιάματος Δ-6.

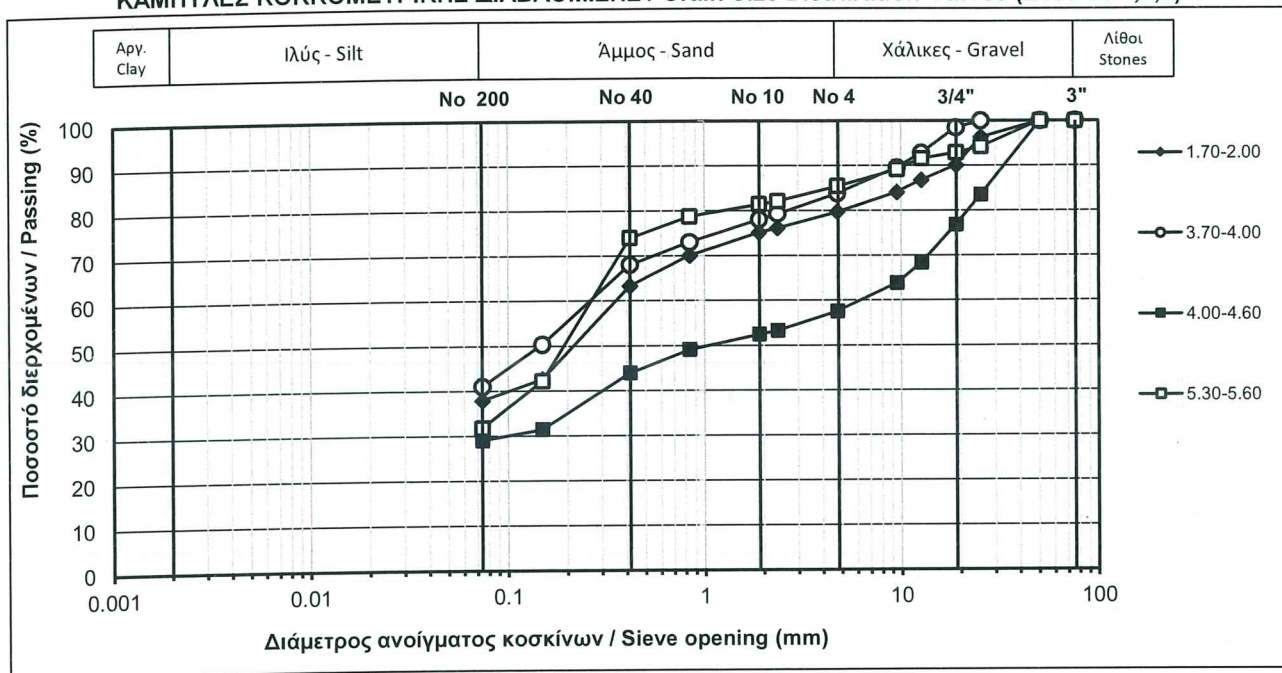
Γεώτρηση / Borehole: ΓΕ3

ΚΑΜΠΥΛΕΣ ΚΟΚΚΟΜΕΤΡΙΚΗΣ ΔΙΑΒΑΘΜΙΣΗΣ / Grain Size Distribution Curves (E105-86/1,7,9)

Βάθος / Depth (m):	1.70-2.00	3.70-4.00	4.00-4.60	5.30-5.60
Ποσ. Υγρασίας / Water content (%)	14.7	12.6	-	15.1
Όριο υδαρότητας / Liquid limit (%)	24.2	25.0	N.P	24.5
Όριο πλαστικότητας / Plastic limit (%)	16.0	16.6		15.2
Δείκτης πλαστικότητας / Plasticity Index	8.2	8.4	-	9.3
Ξηρό φαινόμενο βάρος / Dry unit weight (kN/m ³)	-	17.1	-	15.1
Ειδικό βάρος στερεών / Specific gravity (-)	-	2.68	-	-
Ποσ. Οργανικών / Organic content (%)	-	2.3	-	-
Κατάταξη / Classification (USCS)	SC	SC	GM	SC

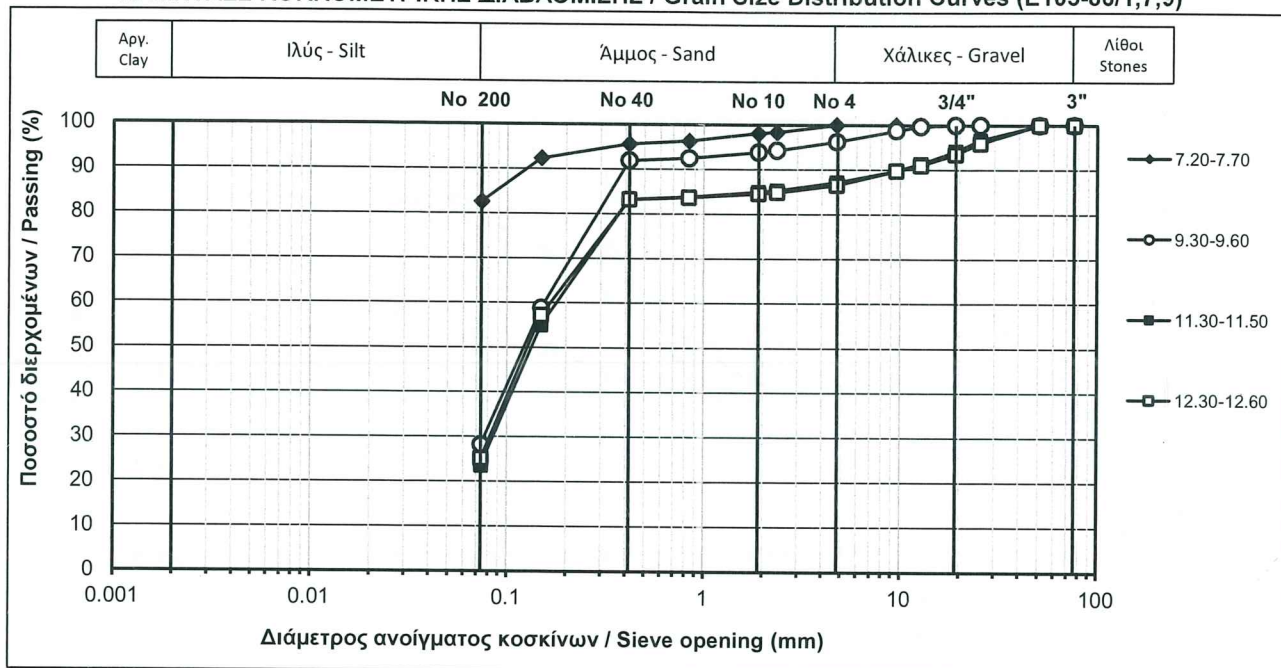
Γεώτρηση / Borehole: ΓΕ3

ΚΑΜΠΥΛΕΣ ΚΟΚΚΟΜΕΤΡΙΚΗΣ ΔΙΑΒΑΘΜΙΣΗΣ / Grain Size Distribution Curves (E105-86/1,7,9)

Βάθος / Depth (m):	7.20-7.70	9.30-9.60	11.30-11.50	12.30-12.60
Ποσ. Υγρασίας / Water content (%)	29.7	20.4	7.7	21.5
Όριο υδαρότητας / Liquid limit (%)	35.8			
Όριο πλαστικότητας / Plastic limit (%)	18.5	N.P	N.P	N.P
Δείκτης πλαστικότητας / Plasticity Index	17.3			
Ξηρό φαινόμενο βάρος / Dry unit weight (kN/m ³)	15.6	-	-	-
Ειδικό βάρος στερεών / Specific gravity (-)	2.73	-	-	-
Ποσ. Οργανικών / Organic content (%)	-	-	-	-
Κατάταξη / Classification (USCS)	CL	SM	SM	SM

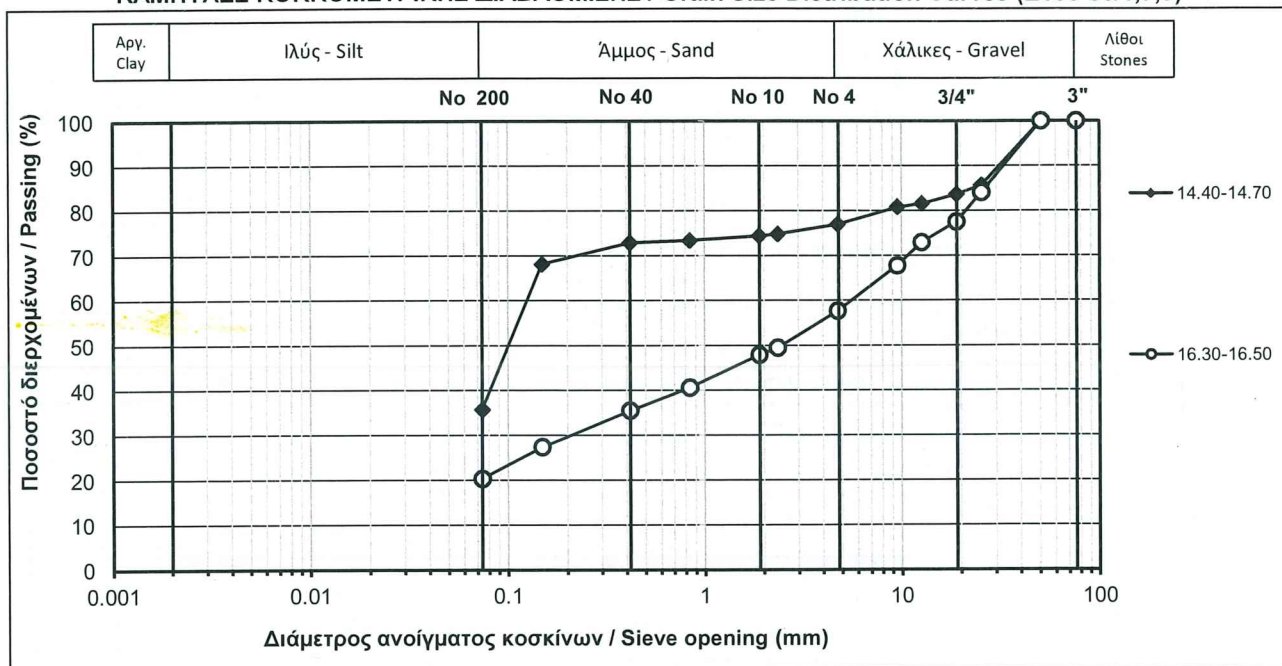
Γεώτρηση / Borehole: ΓΕ3

ΚΑΜΠΥΛΕΣ ΚΟΚΚΟΜΕΤΡΙΚΗΣ ΔΙΑΒΑΘΜΙΣΗΣ / Grain Size Distribution Curves (E105-86/1,7,9)

Βάθος / Depth (m):	14.40-14.70	16.30-16.50	-	-
Ποσ. Υγρασίας / Water content (%)	22.0	-	-	-
Όριο υδαρότητας / Liquid limit (%)	N.P	21.7	-	-
Όριο πλαστικότητας / Plastic limit (%)		14.6	-	-
Δείκτης πλαστικότητας / Plasticity Index		7.1	-	-
Ξηρό φαινόμενο βάρος / Dry unit weight (kN/m ³)	-	-	-	-
Ειδικό βάρος στερεών / Specific gravity (-)	-	-	-	-
Ποσ. Οργανικών / Organic content (%)	-	-	-	-
Κατάταξη / Classification (USCS)	SM	SC	-	-

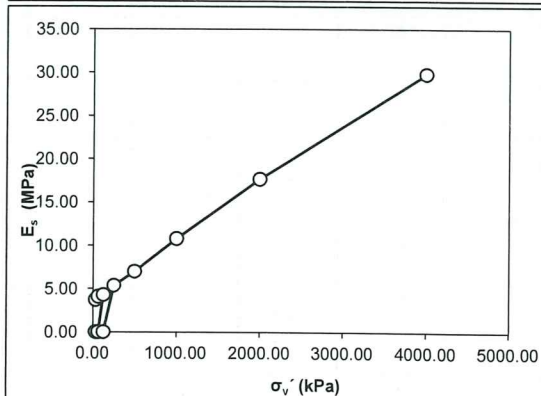
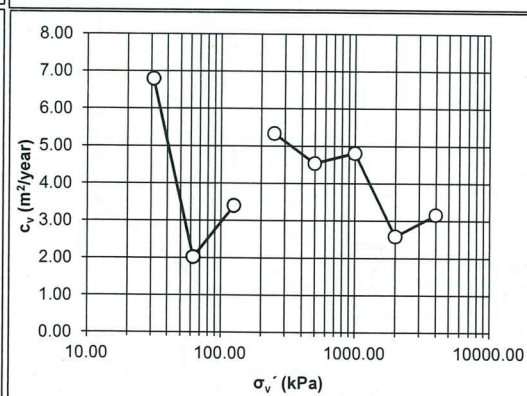
ΔΟΚΙΜΗ ΜΟΝΟΔΙΑΣΤΑΤΗΣ ΣΤΕΡΕΟΠΟΙΗΣΗΣ (Ε105-86/13)
ONE-DIMENSIONAL CONSOLIDATION TEST

Βάθος/Depth: 3.70-4.00m

Κατακόρυφη τάση / Vertical stress	Ύψος δοκιμίου / Specimen height	Καθίζηση / Deformation	Παραμόρφωση / Strain	Μέτρο μον/της παραμόρφωσης από αρχής / One-dimensional strain modulus from zero stress	Λόγος κενών / Void ratio	Συντελεστής στερεοποίησης / Coefficient of consolidation	Συντελεστής διαπερατότητας (από καμπύλες στερεοποίησης) / Permeability coefficient (measured directly)	Συντελεστής διαπερατότητας (απαιθείας μέτρηση) / Permeability coefficient (from consolidation data)
w_L (%)	25.0	σ_v'	h	Δh	$\Delta h/h_o$	E_s	e	c_v	k_{cons}	k_{meas}
I_p	8.4	(kPa)	(mm)	(mm)	(%)	(MPa)	-	(m ² /year)	(m/s)	(m/s)
No. 200 (%)	41.0	0	20.000	0.000	0.000	-	0.545	-	-	-
G_s	2.68	31.25	19.831	0.169	0.845	3.7	0.531	6.79	5.71E-10	-
w_o (%)	14.73	62.5	19.694	0.306	1.530	4.1	0.521	2.02	1.39E-10	-
γ_{do} (kN/m ³)	17.12	125	19.416	0.584	2.920	4.3	0.499	3.40	2.39E-10	-
S_{ro} (%)	78.02	62.5	19.440	0.560	2.800	-	0.501	-	-	-

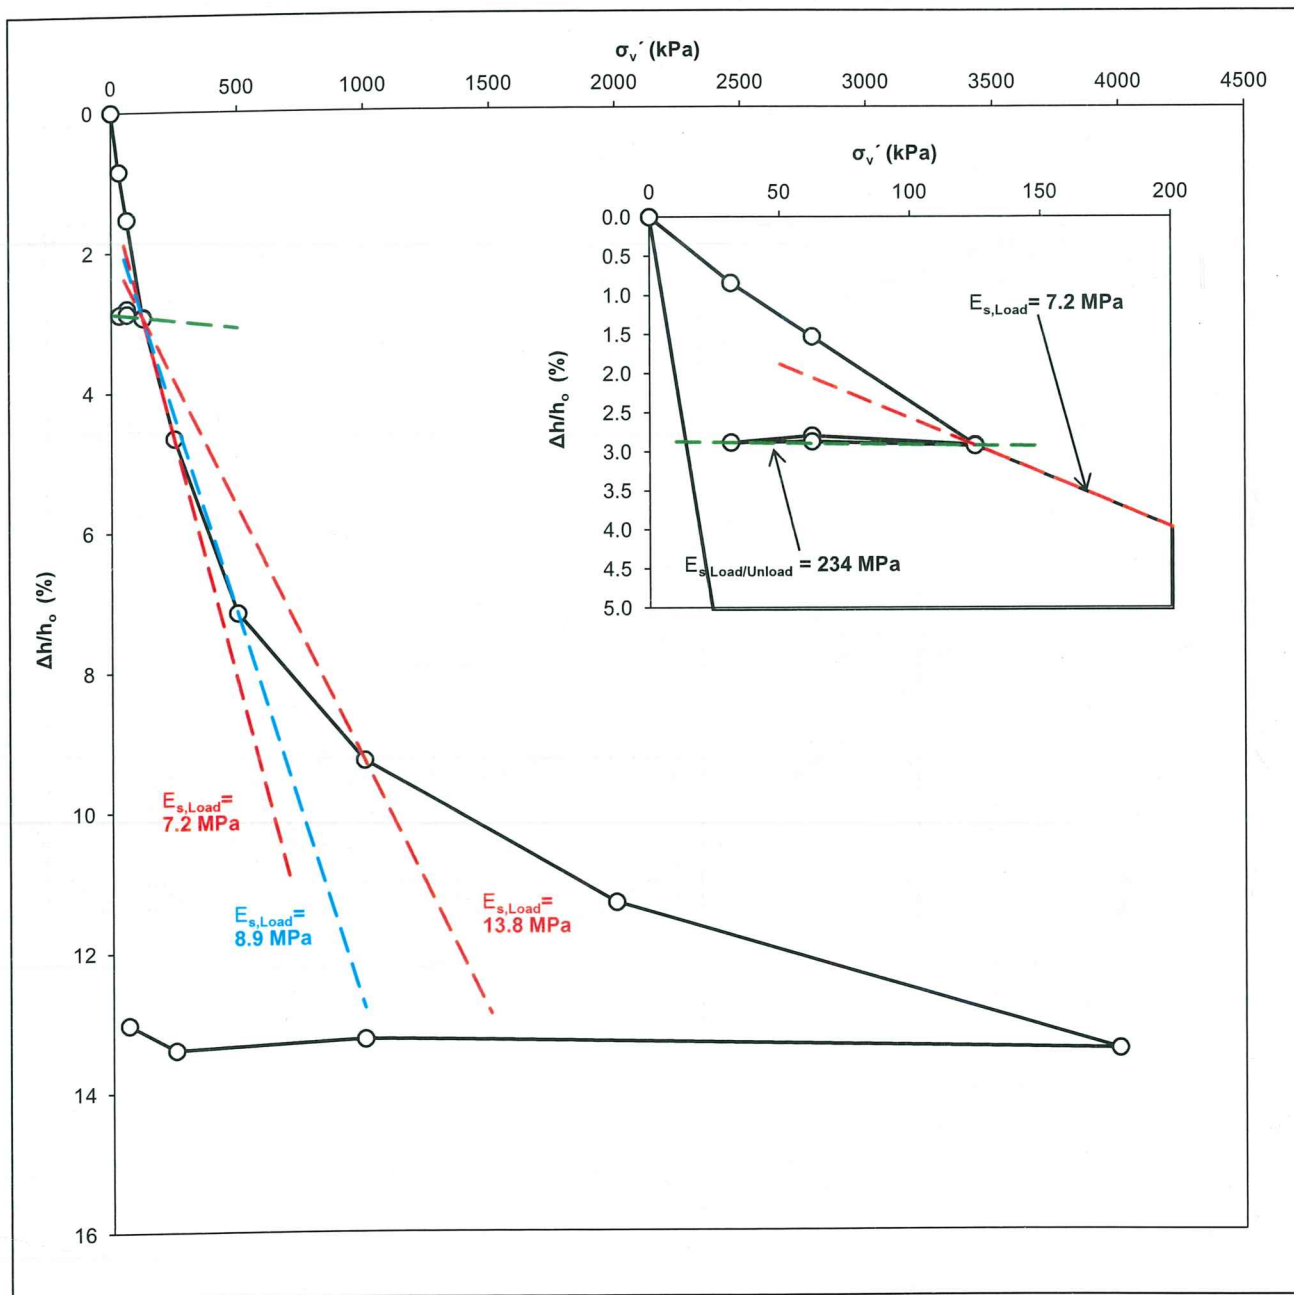
ΔΟΚΙΜΗ ΜΟΝΟΔΙΑΣΤΑΤΗΣ ΣΤΕΡΕΟΠΟΙΗΣΗΣ (E105-86/13)
ONE-DIMENSIONAL CONSOLIDATION TEST

Καμπύλες τάσης - παραμόρφωσης / Stress - strain curves

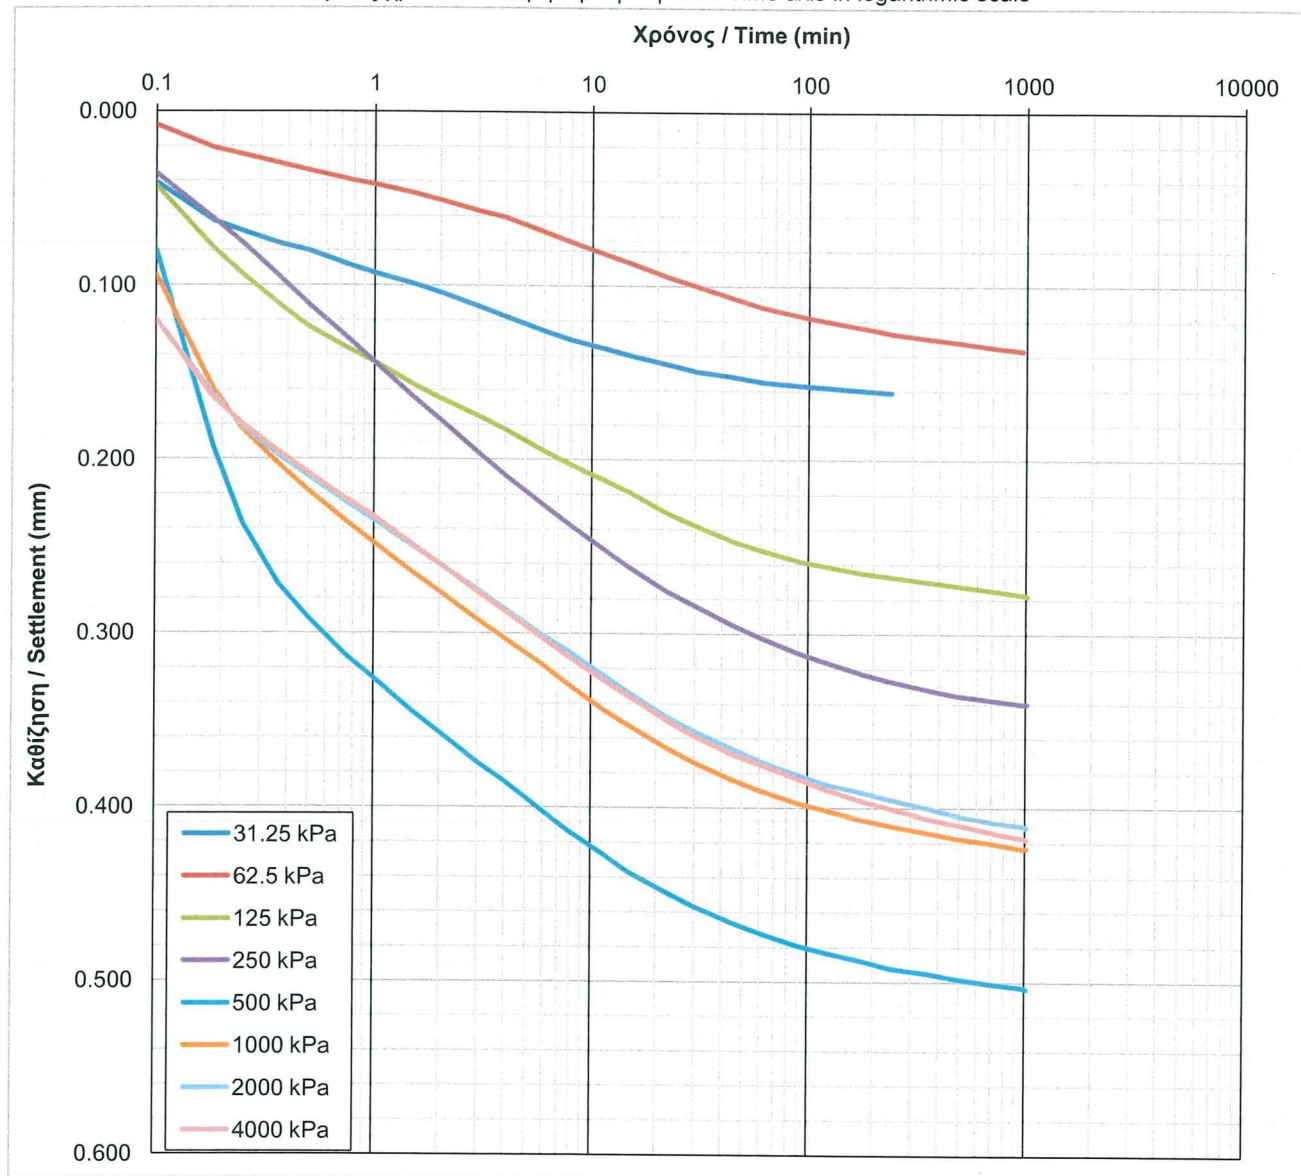
Καμπύλες καθίζησης ανά φορτίο - χρόνου / Settlement over load increment - time curves
Αξονας χρόνου σε λογαριθμική κλίμακα / Time axis in logarithmic scale

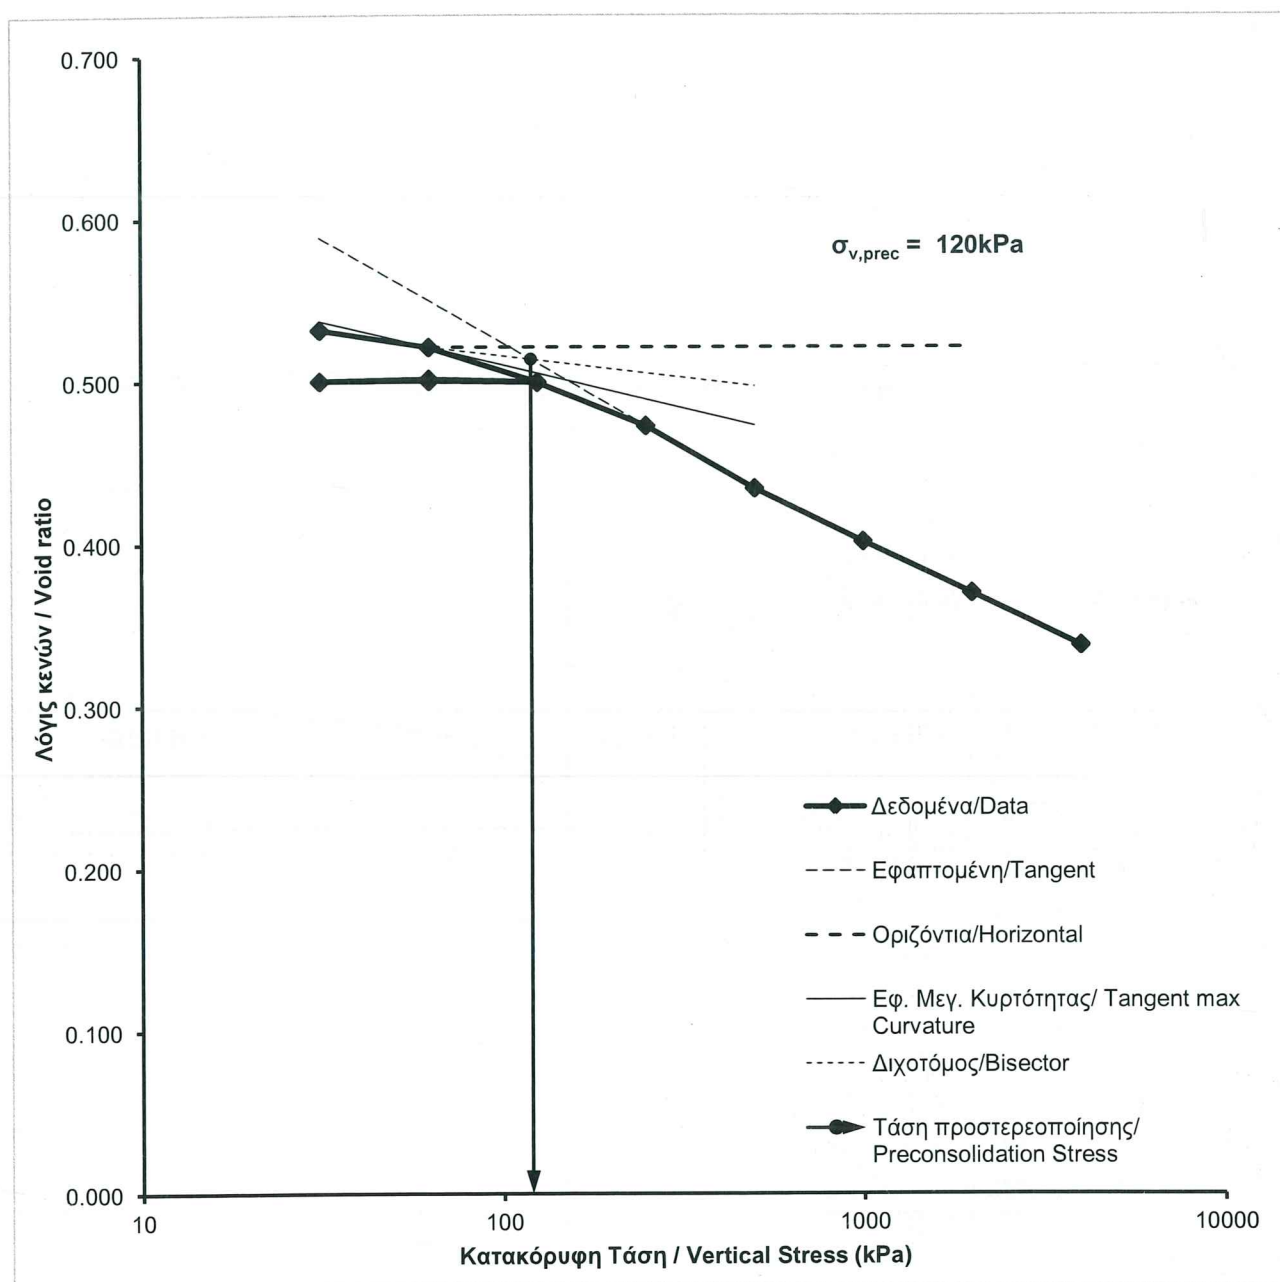
Υπολογισμός τάσης προστερεοποίησης / Calculation of preconsolidation stress

Άξονας κατακόρυφης τάσης σε λογαριθμική κλίμακα / Vertical stress axis in logarithmic scale

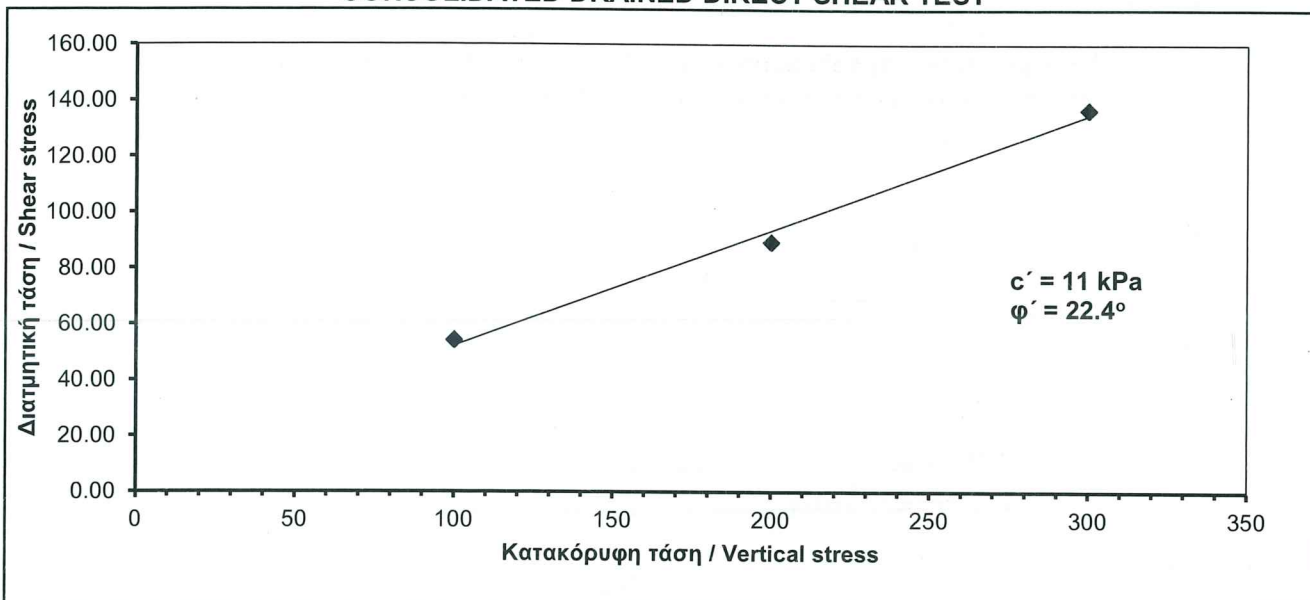
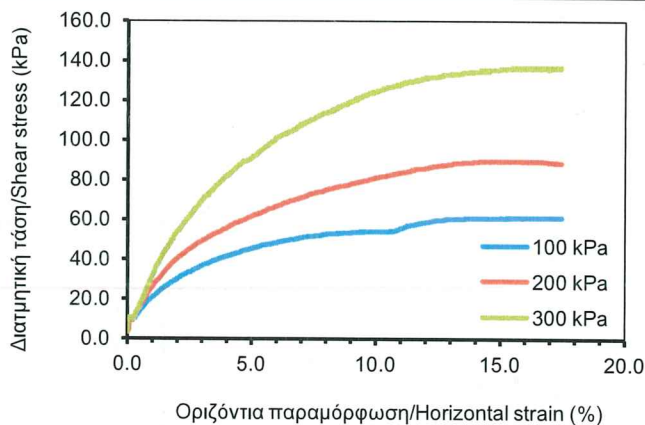
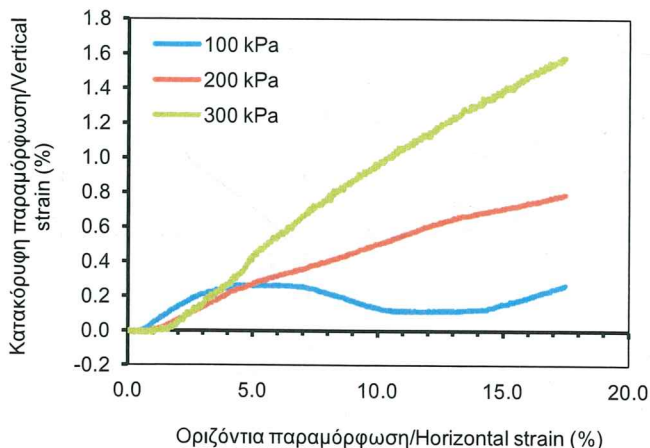
ΒΡΑΔΕΙΑ ΔΟΚΙΜΗ ΑΜΕΣΗΣ ΔΙΑΤΜΗΣΗΣ ΜΕ ΣΤΕΡΕΟΠΟΙΗΣΗ (Ε105-86/16)
CONSOLIDATED DRAINED DIRECT SHEAR TEST

Γεώτρηση/Borehole: ΓΕ3
Βάθος/Depth: 7.20-7.70m
Ημερομηνία/Date: 26-27/9/19

Όριο υδαρότητας/Liquid limit (%):	35.8
Όριο πλαστικότητας/Plastic limit (%):	18.5
Δείκτης πλαστικότητας/Plasticity index:	17.3
Διερχόμενο κοσκ. No.200/Passing sieve No.200 (%):	82.6
Ειδικό βάρος στερεών/Specific gravity:	2.73

Σημείο	1	2	3
σ_v' (kPa)	100	200	300
τ (kPa)	61.08	89.43	136.80
Ταχ. Μετ/σης (mm/min)	0.050	0.050	0.050
Displ. Rate			
Ταχ. Παρ/σης (%/min)	0.079	0.079	0.079
Strain Rate			
w_o (%)	28.15	27.03	29.49
γ_{do} (kN/m ³)	15.45	15.23	15.04
e_o	0.768	0.793	0.815
S_{ro} (%)	100.0	93.1	98.8
w_f (%)	27.33	28.71	24.84
γ_{df} (kN/m ³)	16.67	15.82	16.08
e_f	0.637	0.725	0.698
S_{rf} (%)	100.0	100.0	97.1

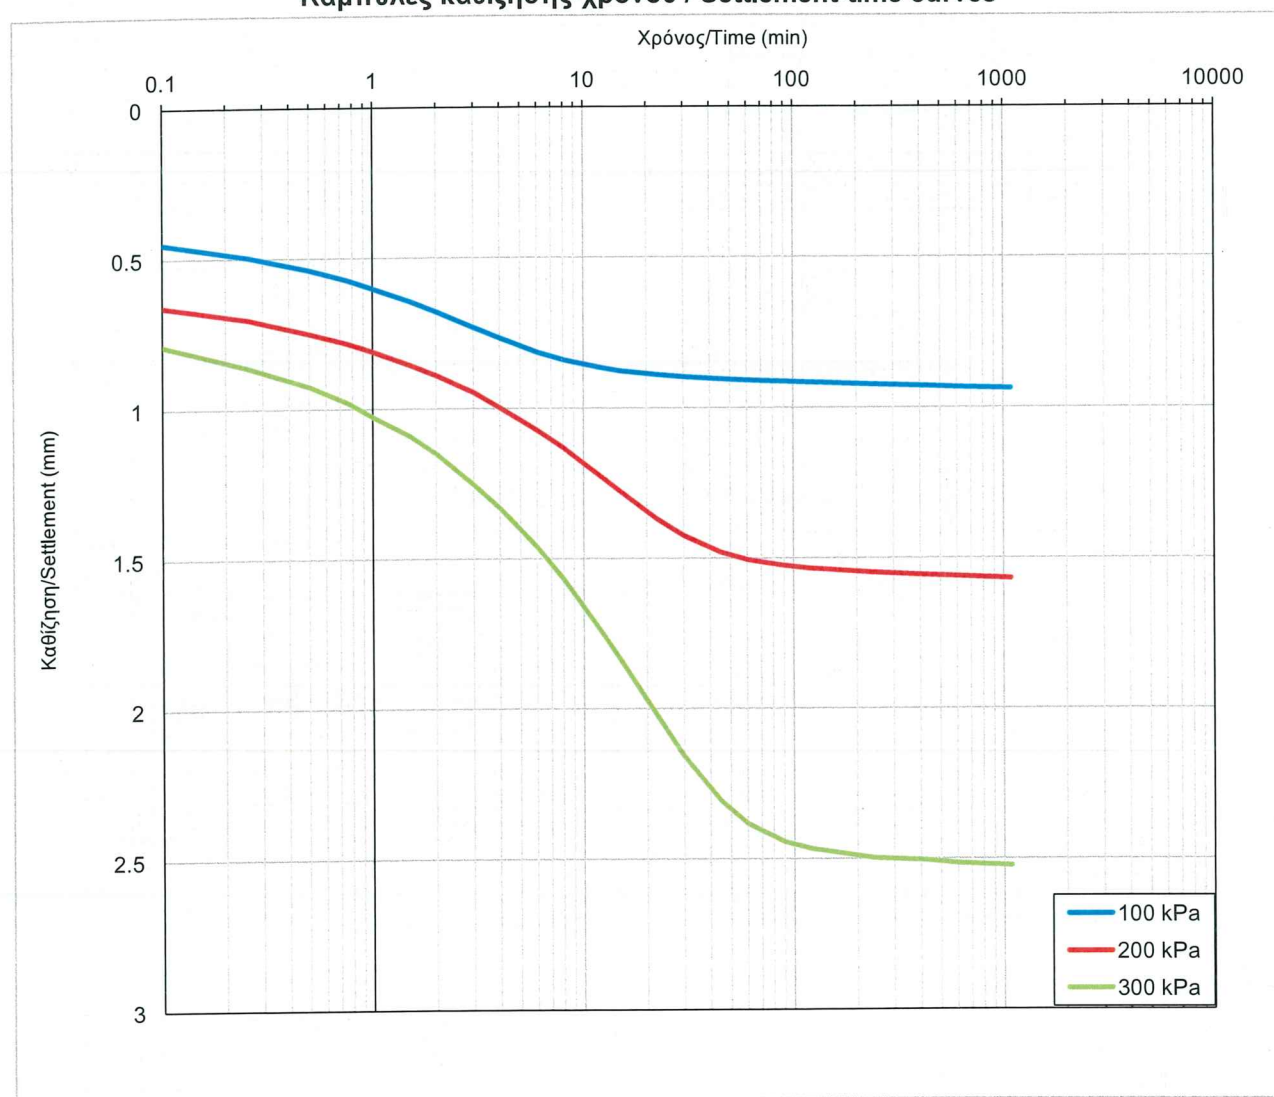
Καμπύλες καθίζησης-χρόνου / Settlement-time curves

σ_v' (kPa)	t_{50} (min)
100	1.5
200	5.5
300	8.5

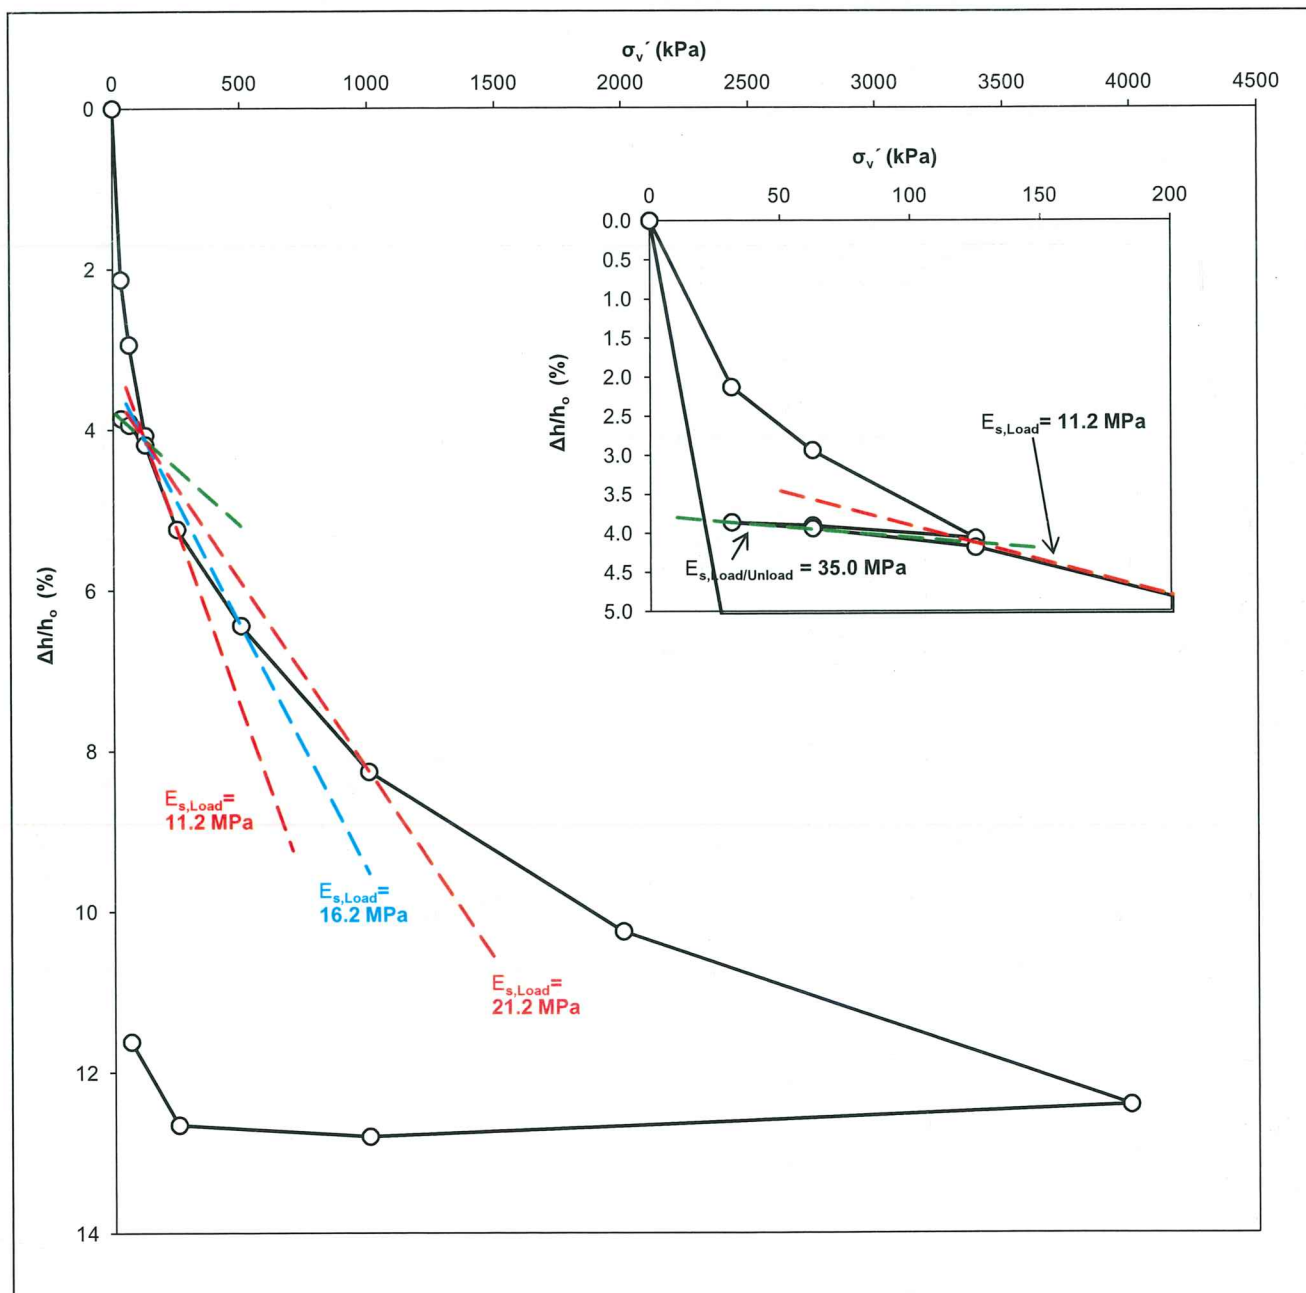
Καμπύλες τάσης - παραμόρφωσης / Stress - strain curves

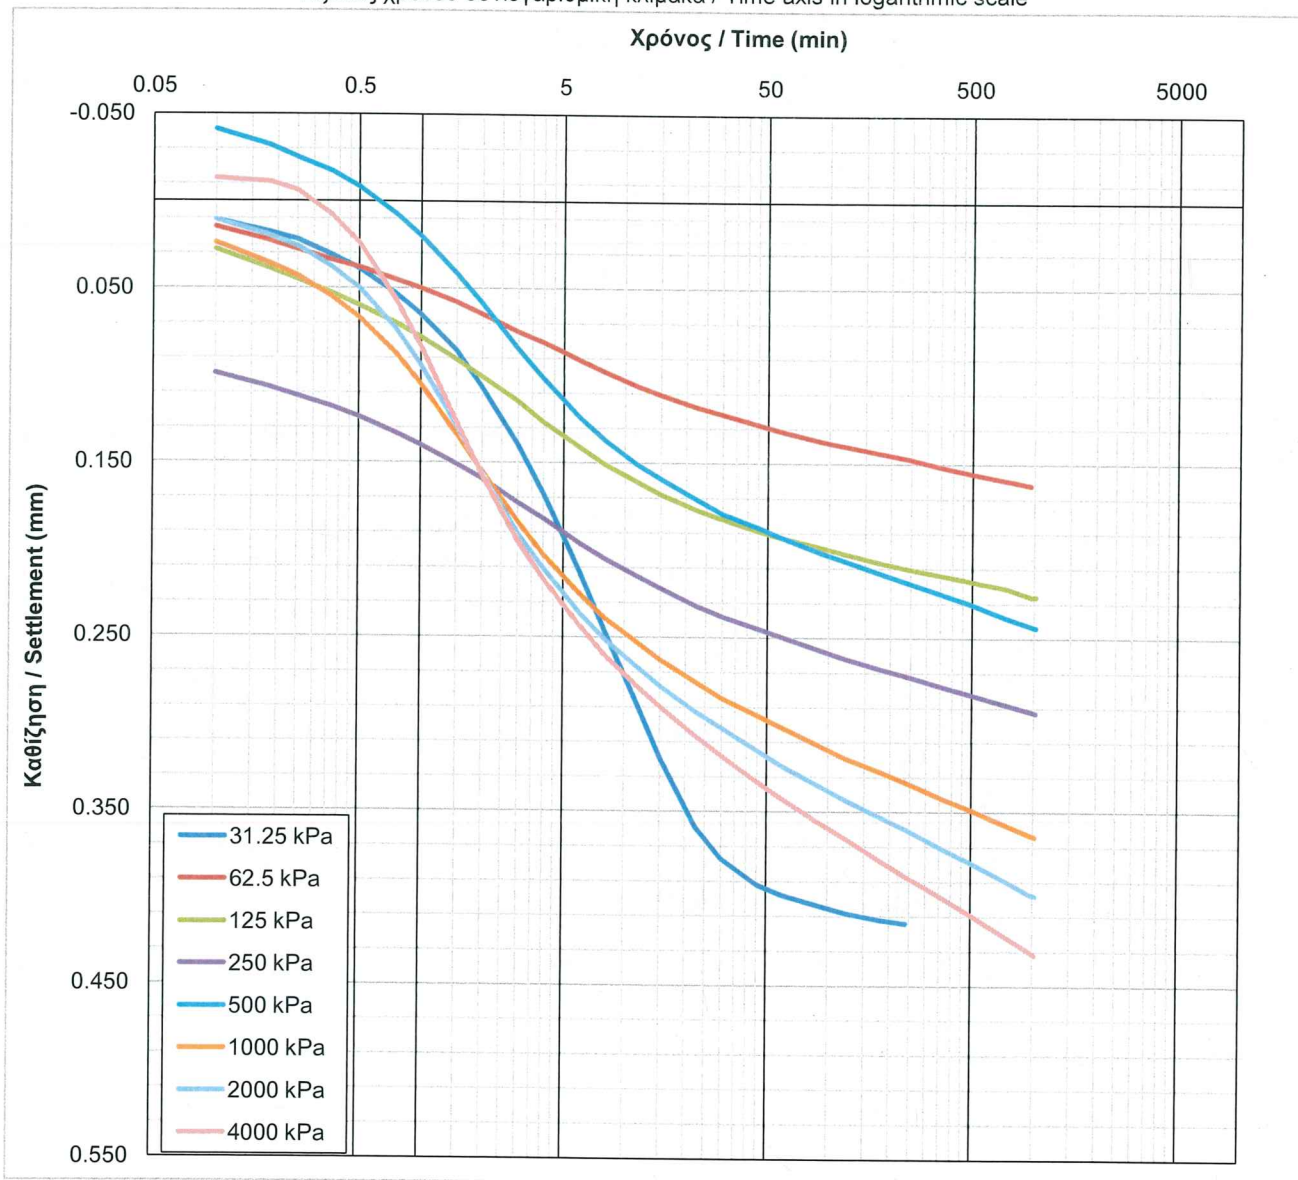
Καμπύλες καθίζησης ανά φορτίο - χρόνου / Settlement over load increment - time curves

Άξονας χρόνου σε λογαριθμική κλίμακα / Time axis in logarithmic scale

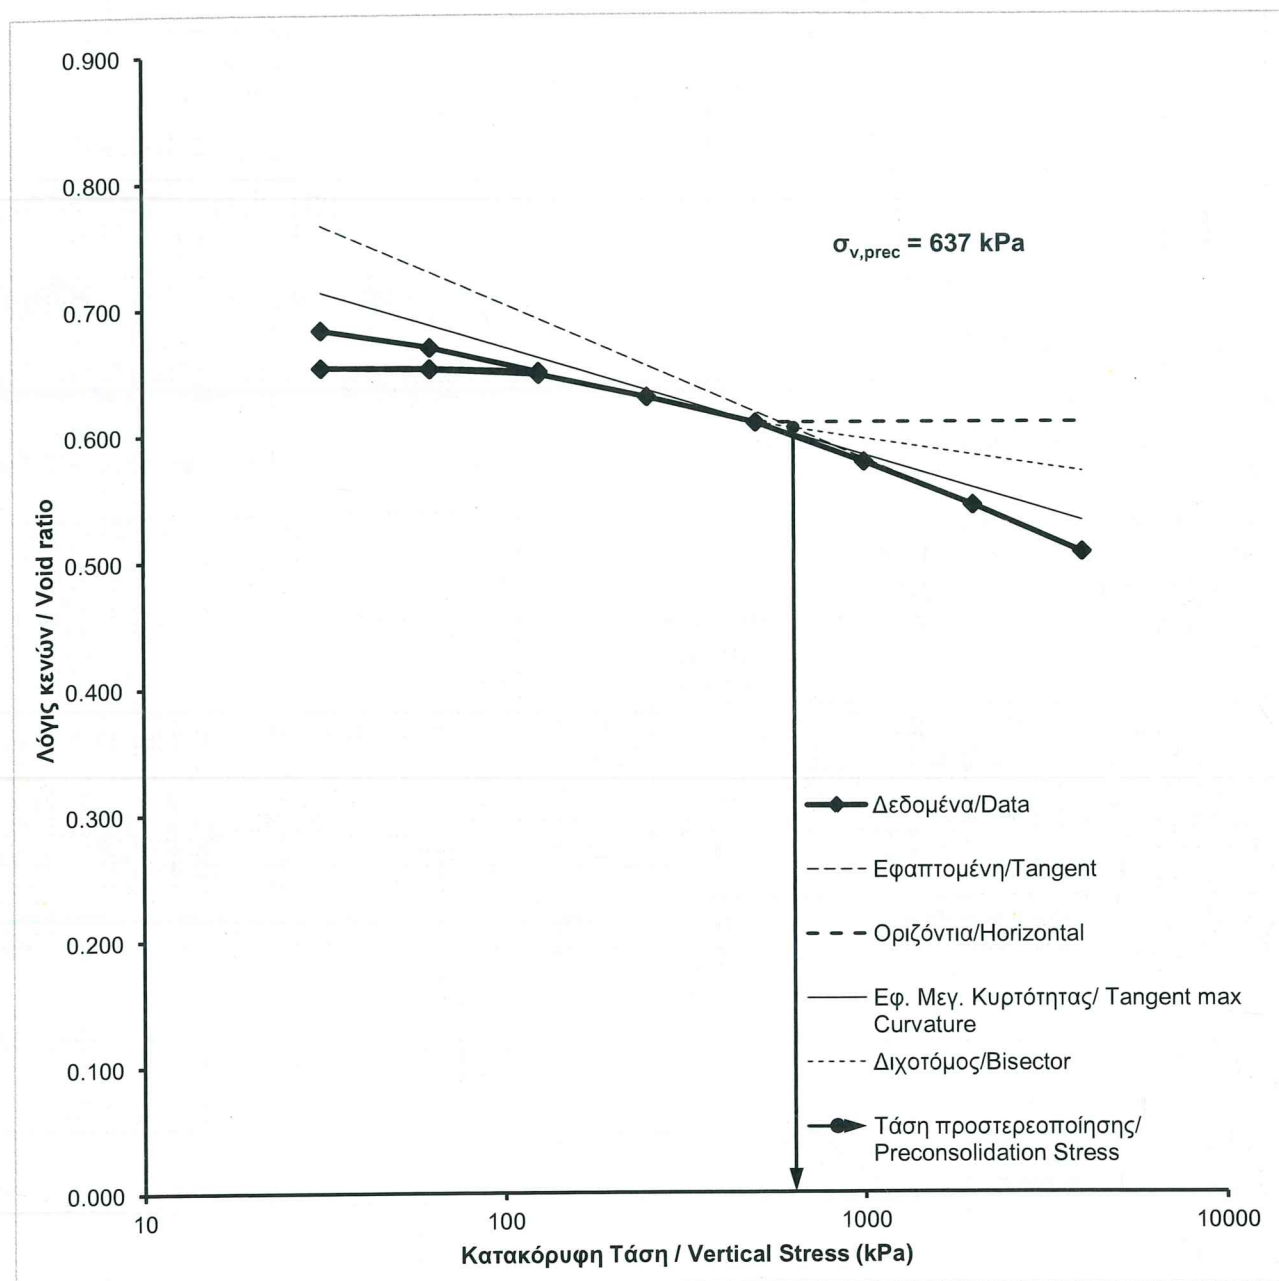
Υπολογισμός τάσης προστερεοποίησης / Calculation of preconsolidation stress

Άξονας κατακόρυφης τάσης σε λογαριθμική κλίμακα / Vertical stress axis in logarithmic scale

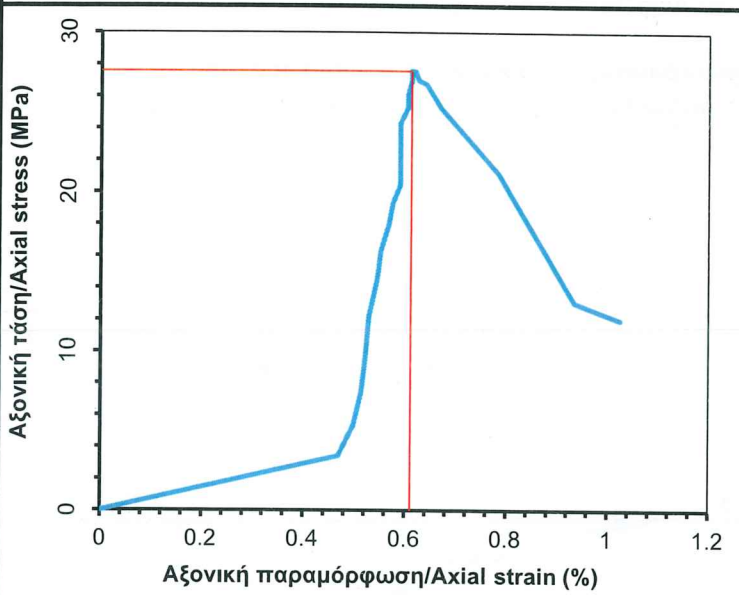
ΔΟΚΙΜΗ ΜΟΝΟΑΞΟΝΙΚΗΣ ΘΛΙΨΗΣ / UNIAXIAL COMPRESSION TEST (E103-84/4)

<p>Καμπύλη τάσης-παραμόρφωσης / Stress-strain curve</p>

Μέσο ύψος δοκιμίου/Average specimen height (mm), H:	135.03																																		
Μέση διάμ. δοκιμίου/Average specimen diameter (mm), D:	71.24																																		
Λόγος ύψους προς διάμετρο/Height to diameter ratio, H/D:	1.90																																		
Βάρος δοκιμίου/Specimen weight (g):	1314.41																																		
Φαινόμενο βάρος/Unit weight (kN/m ³), γ ₁₀ :	23.95																																		
Ποσοστό υγρασίας/Moisture content (%), w _c :	-																																		
Ταχύτητα φόρτισης/Loading rate (kN/s):	0.90																																		
Φορτίο θραύσης/Failure load (kN):	109.89																																		
Τάση θραύσης/Failure stress (MPa), σ:	27.57																																		
Αντοχή σε μονοαξ. θλίψη/Uniaxial comp. strength (MPa), σ _c :	27.65																																		
Διόρθωση με βάση το/Correction according to ASTM D 7012-04: σ _c = σ / (0.88+0.222xD/H)
