Εργασίες καταγραφής της υπάρχουσας κατάστασης – ερμηνείας της
παθολογίας και μέτρα αντιμετώπισης για την άρση ετοιμορροπίας του συνόλου
του Επιπρομαχώνα του Αγίου Δημητρίου στην Παλιά Πόλη Χανίων

Μελέτη Τελικής Λύσης

Τεύχος 2 - Γεωτεχνική Έρευνα και Αξιολόγηση

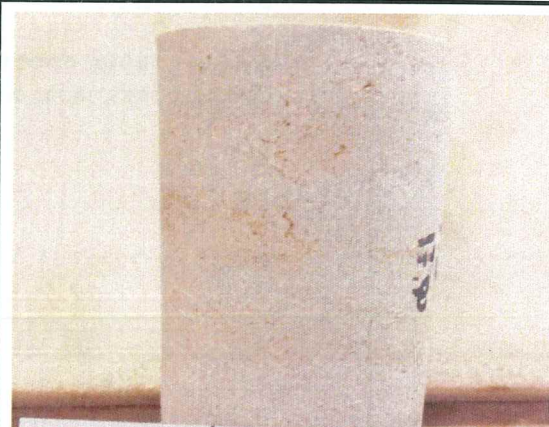
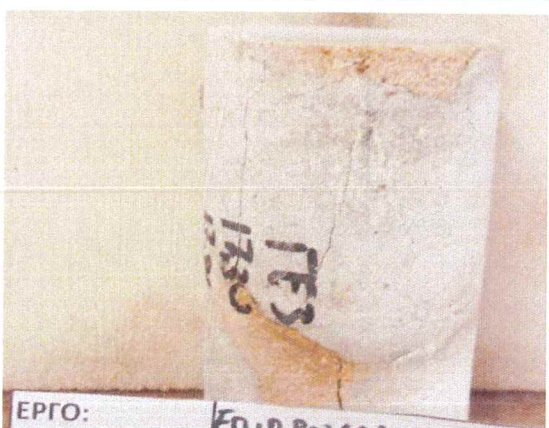
<p>Φωτογραφία δοκιμίου πριν την αστοχία / Photograph of specimen before failure</p>

<table border="1" data-bbox="941 929 1492 1097"> <tr><td>ΕΡΓΟ:</td><td>ΕΠΙΠΡΟΜΑΧΩΝΑΣ</td></tr> <tr><td>ΓΕΩΤΡΗΣΗ:</td><td>ΓΕ 3</td></tr> <tr><td>ΒΑΘΟΣ:</td><td>17.30 - 17.90</td></tr> <tr><td>ΔΟΚΙΜΗ:</td><td>ΜΟΝΟΑΞΟΝΙΚΗ</td></tr> </table>	ΕΡΓΟ:	ΕΠΙΠΡΟΜΑΧΩΝΑΣ	ΓΕΩΤΡΗΣΗ:	ΓΕ 3	ΒΑΘΟΣ:	17.30 - 17.90	ΔΟΚΙΜΗ:	ΜΟΝΟΑΞΟΝΙΚΗ																										
ΕΡΓΟ:	ΕΠΙΠΡΟΜΑΧΩΝΑΣ																																		
ΓΕΩΤΡΗΣΗ:	ΓΕ 3																																		
ΒΑΘΟΣ:	17.30 - 17.90																																		
ΔΟΚΙΜΗ:	ΜΟΝΟΑΞΟΝΙΚΗ																																		
<p>Γεώτρηση/Borehole: ΓΕ3 Βάθος/Depth: 17.30-17.90 Ημερομηνία/Date: 26/9/2019 Λιθολογική περιγραφή/Lithologic Description: Μαργαϊκός Ασβεστόλιθος (Ψαμμιτικό)</p> <table border="1" data-bbox="178 1332 933 1830"> <tr><td>Μέσο ύψος δοκιμίου/Average specimen height (mm), H:</td><td>135.03</td></tr> <tr><td>Μέση διάμ. δοκιμίου/Average specimen diameter (mm), D:</td><td>71.24</td></tr> <tr><td>Λόγος ύψους προς διάμετρο/Height to diameter ratio, H/D:</td><td>1.90</td></tr> <tr><td>Βάρος δοκιμίου/Specimen weight (g):</td><td>1314.41</td></tr> <tr><td>Φαινόμενο βάρος/Unit weight (kN/m³), γ₁₀:</td><td>23.95</td></tr> <tr><td>Ποσοστό υγρασίας/Moisture content (%), w_c:</td><td>-</td></tr> <tr><td>Ταχύτητα φόρτισης/Loading rate (kN/s):</td><td>0.90</td></tr> <tr><td>Φορτίο θραύσης/Failure load (kN):</td><td>109.89</td></tr> <tr><td>Τάση θραύσης/Failure stress (MPa), σ:</td><td>27.57</td></tr> <tr><td>Αντοχή σε μονοαξ. θλίψη/Uniaxial comp. strength (MPa), σ_c:</td><td>27.65</td></tr> <tr><td colspan="2">Διόρθωση με βάση το/Correction according to ASTM D 7012-04: σ_c = σ / (0.88+0.222xD/H)</td></tr> <tr><td>Παραμόρφωση σε τάση ίση με την αντοχή/Strain at stress = σ_c:</td><td>0.61</td></tr> <tr><td>Διάρκεια δοκιμής/Test duration (min)</td><td>0.83</td></tr> </table>	Μέσο ύψος δοκιμίου/Average specimen height (mm), H:	135.03	Μέση διάμ. δοκιμίου/Average specimen diameter (mm), D:	71.24	Λόγος ύψους προς διάμετρο/Height to diameter ratio, H/D:	1.90	Βάρος δοκιμίου/Specimen weight (g):	1314.41	Φαινόμενο βάρος/Unit weight (kN/m ³), γ ₁₀ :	23.95	Ποσοστό υγρασίας/Moisture content (%), w _c :	-	Ταχύτητα φόρτισης/Loading rate (kN/s):	0.90	Φορτίο θραύσης/Failure load (kN):	109.89	Τάση θραύσης/Failure stress (MPa), σ:	27.57	Αντοχή σε μονοαξ. θλίψη/Uniaxial comp. strength (MPa), σ _c :	27.65	Διόρθωση με βάση το/Correction according to ASTM D 7012-04: σ _c = σ / (0.88+0.222xD/H)		Παραμόρφωση σε τάση ίση με την αντοχή/Strain at stress = σ _c :	0.61	Διάρκεια δοκιμής/Test duration (min)	0.83	<p>Φωτογραφία δοκιμίου μετά την αστοχία / Photograph of specimen after failure</p>

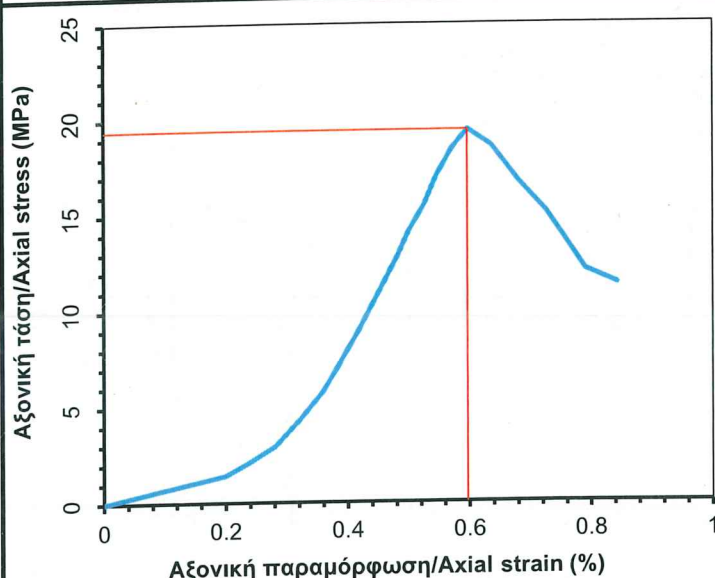
ΔΟΚΙΜΗ ΜΟΝΟΑΞΟΝΙΚΗΣ ΘΛΙΨΗΣ / UNIAXIAL COMPRESSION TEST (E103-84/4)

Καμπύλη τάσης-παραμόρφωσης / Stress-strain curve

Μέσο ύψος δοκιμίου/Average specimen height (mm), H:	156.79
Μέση διάμ. δοκιμίου/Average specimen diameter (mm), D:	71.01
Λόγος ύψους προς διάμετρο/Height to diameter ratio, H/D:	2.21
Βάρος δοκιμίου/Specimen weight (g):	1481.27
Φαινόμενο βάρος/Unit weight (kN/m ³), γ _{το} :	23.39
Ποσοστό υγρασίας/Moisture content (%), w _o :	-
Ταχύτητα φόρτισης/Loading rate (kN/s):	0.90
Φορτίο θραύσης/Failure load (kN):	76.91
Τάση θραύσης/Failure stress (MPa), σ:	19.42
Αντοχή σε μονοαξ. θλίψη/Uniaxial comp. strength (MPa), σ _c :	19.81
Διόρθωση με βάση το/Correction according to ASTM D 7012-04: $\sigma_c = \sigma / (0.88 + 0.222 \times D/H)$	
Παραμόρφωση σε τάση ίση με την αντοχή/Strain at stress = σ _c :	0.60
Διάρκεια δοκιμής/Test duration (min)	0.63

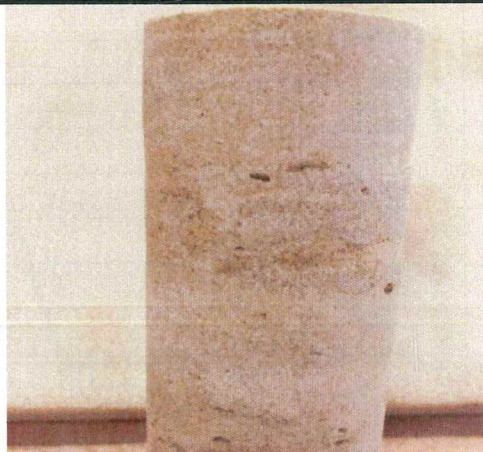
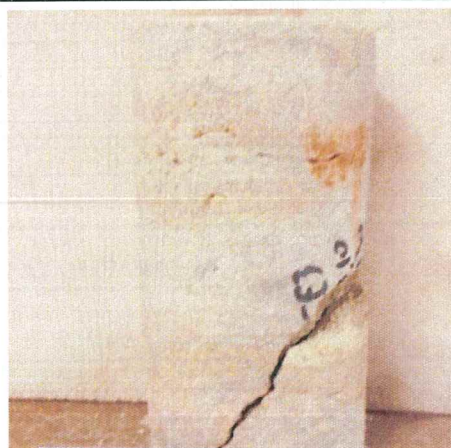
Φωτογραφία δοκιμίου πριν την αστοχία / Photograph of specimen before failure

Γεώτρηση/Borehole: **ΓΕ3**
Βάθος/Depth: **18.10-18.30m**
Ημερομηνία/Date: **26/9/2019**
Λιθολογική περιγραφή/Lithologic Description: **Μαργαϊκός Ασβεστόλιθος (Ψαμμιτικό)**

Φωτογραφία δοκιμίου μετά την αστοχία / Photograph of specimen after failure

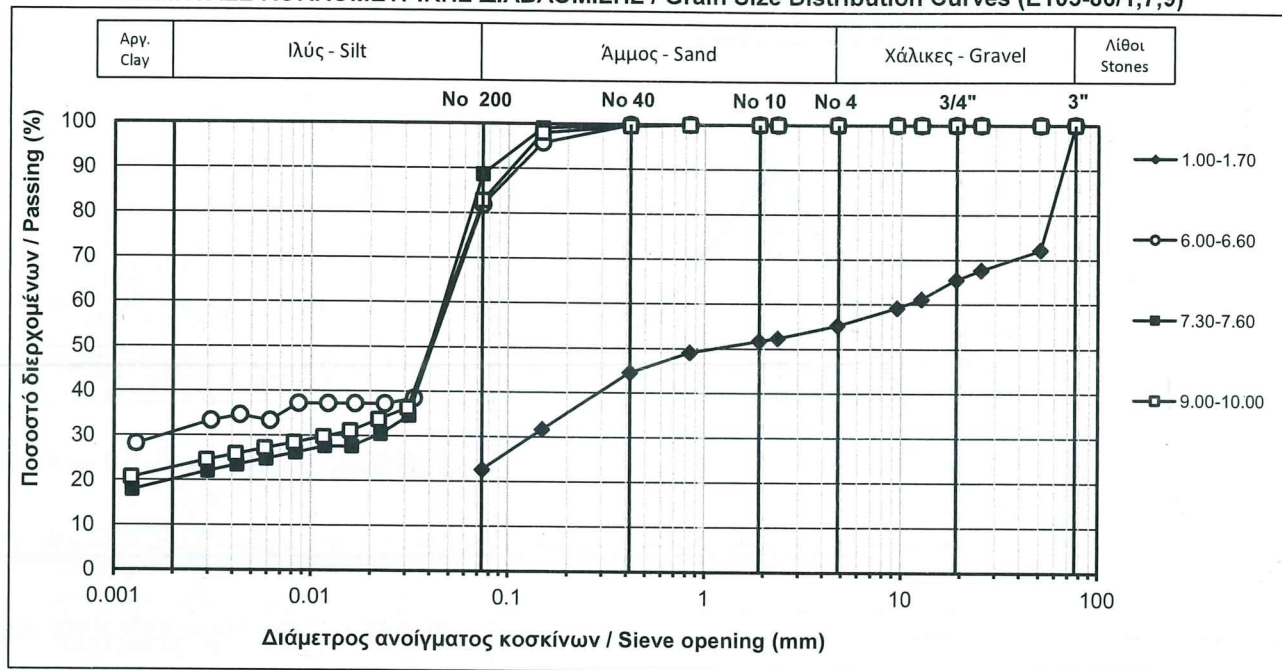
Γεώτρηση / Borehole: ΓΕ4

ΚΑΜΠΥΛΕΣ ΚΟΚΚΟΜΕΤΡΙΚΗΣ ΔΙΑΒΑΘΜΙΣΗΣ / Grain Size Distribution Curves (E105-86/1,7,9)

Βάθος / Depth (m):	1.00-1.70	6.00-6.60	7.30-7.60	9.00-10.00
Ποσ. Υγρασίας / Water content (%)	-	19.5	18.3	18.8
Όριο υδαρότητας / Liquid limit (%)	N.P	43.6	35.1	35.8
Όριο πλαστικότητας / Plastic limit (%)		17.5	15.9	15.2
Δείκτης πλαστικότητας / Plasticity Index		26.1	19.2	20.6
Ξηρό φαινόμενο βάρος / Dry unit weight (kN/m ³)	-	17.7	17.4	17.3
Ειδικό βάρος στερεών / Specific gravity (-)	-	2.72	2.73	2.73
Ποσ. Οργανικών / Organic content (%)	-	-	-	-
Κατάταξη / Classification (USCS)	GM	CL	CL	CL
