«Εργασίες καταγραφής της υπάρχουσας κατάστασης – ερμηνείας της παθολογίας και μέτρα αντιμετώπισης για την άρση ετοιμορροπίας του συνόλου του Επιπρομαχώνα του Αγίου Δημητρίου στην Παλιά Πόλη Χανίων»

ΔΟΚΙΜΗ ΑΝΕΜΠΟΔΙΣΤΗΣ ΘΛΙΨΗΣ / UNCONFINED COMPRESSION TEST (E105-86/14)

Γεώτρηση/Borehole: **ΓΕ4**
Βάθος/Depth: **6.00-6.60m**

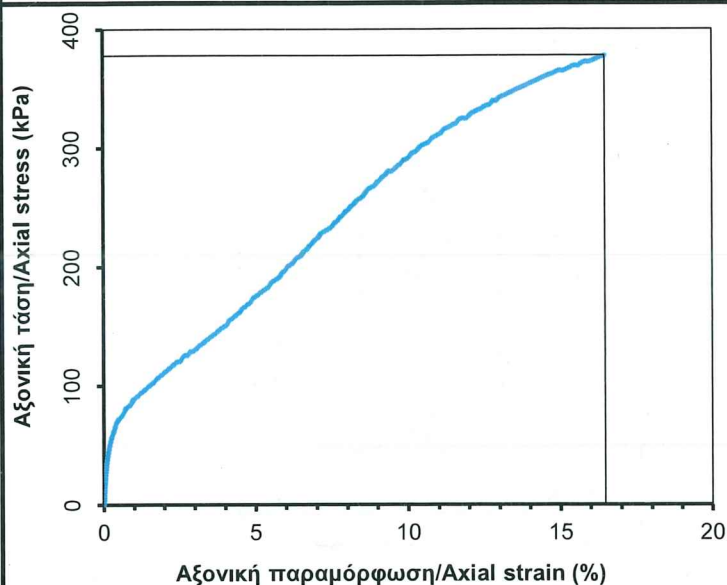
Καμπύλη τάσης-παραμόρφωσης / Stress-strain curve

Μέσο ύψος δοκιμίου/Average specimen height (mm):	179.37
Μέση διάμετρος δοκιμίου/Average specimen diameter (mm):	81.06
Λόγος ύψους προς διάμετρο/Height to diameter ratio:	2.21
Βάρος δοκιμίου/Specimen weight (g):	2007.2
Ταχύτητα μετατόπισης/Displacement rate (mm/min):	0.90
Ταχύτητα παραμόρφωσης/Strain rate (%/min):	0.50
Αντοχή σε ανεμπ. θλίψη/Unconfined comp. strength (kPa), q_u :	378
Παραμόρφωση σε τάση ίση με την αντοχή/Strain at stress = q_u :	16.5
Ποσοστό αρχικής υγρασίας/Initial moisture content (%), w_o :	19.31
Αρχικό ξηρό φαινόμενο βάρος/Initial dry unit weight (kN/m ³), γ_{do} :	17.82
Αρχικός βαθμός κορεσμού/Initial degree of saturation (%), S_{ro} :	99.83
Αρχικός λόγος κενών/Initial void ratio (-), e_o :	0.53
Ποσοστό τελικής υγρασίας/Final moisture content (%), w_f :	18.41
Τελικό ξηρό φαινόμενο βάρος/Final dry unit weight (kN/m ³), γ_{df} :	17.96
Τελικός βαθμός κορεσμού/Final degree of saturation (%), S_{rf} :	97.31

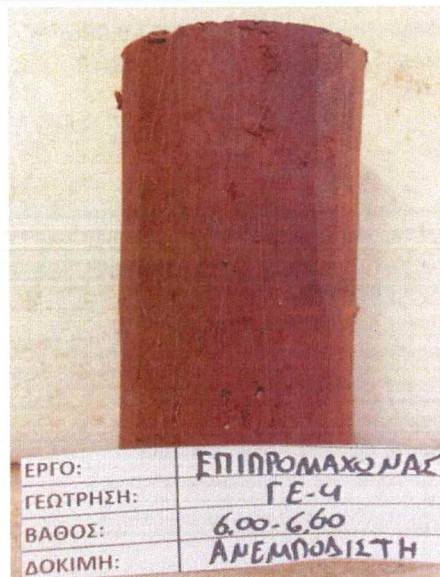
Φωτογραφία δοκιμίου πριν την αστοχία / Photograph of specimen before failure

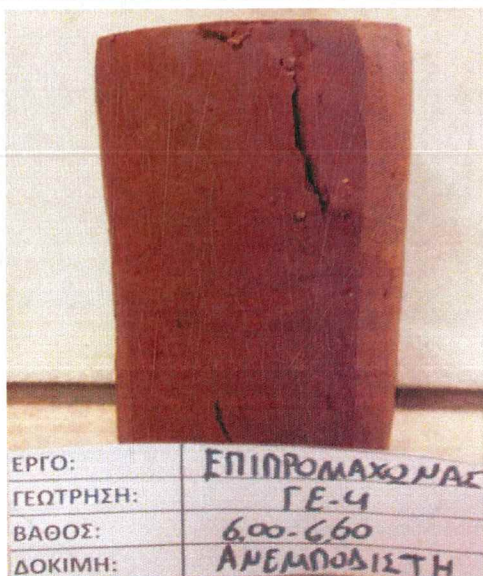
Φωτογραφία δοκιμίου μετά την αστοχία / Photograph of specimen after failure

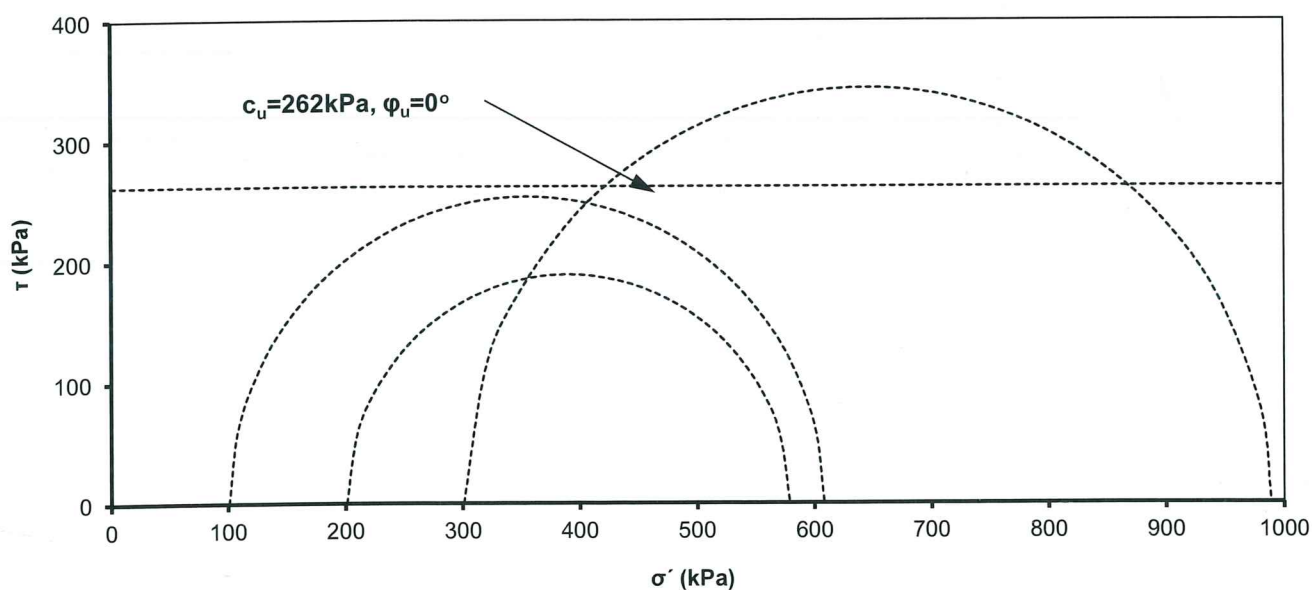
1	2	3
Αρχικό ποσοστό υγρασίας - Initial moisture content	w_o (%)	21.35	18.50	19.09
Αρχικός λόγος κενών - Initial void ratio	e_o	0.61	0.50	0.52
Αρχικό ξηρό φαινόμενο βάρος - Initial dry unit weight	γ_{do} (kN/m ³)	16.49	17.84	18.25
Αρχικός βαθμός κορεσμού - Initial degree of saturation	S_{ro} (%)	96	100	100
Αρχικό ύψος δοκιμίου - Initial height of specimen	H_o (mm)	76.37	75.71	77.51
Αρχική διάμετρος δοκιμίου - Initial diameter of specimen	D_o (mm)	38.43	38.31	36.80
Ρυθμός μετατόπισης - Displacement rate	(mm/min)	0.75	0.75	0.75
Ρυθμός παραμόρφωσης - Strain rate	(%/min)	0.982	0.991	0.968
Ολική πλευρική τάση - Total radial stress	σ_3 (kPa)	101	201	301
Αξονική τάση στην αστοχία - Axial stress at failure	σ_1 (kPa)	608	579	989
Αξονική παρ/ση στην αστοχία - Axial strain at failure	ϵ_1 (%)	14.08	14.73	14.84
Διεκτροπική τάση στην αστοχία - Deviator stress at failure	$\sigma_1 - \sigma_3$ (kPa)	507	378	688

**Περιβάλλουσα διατμητικής αντοχής - Κύκλοι Mohr
Shear strength envelope - Mohr's circles**

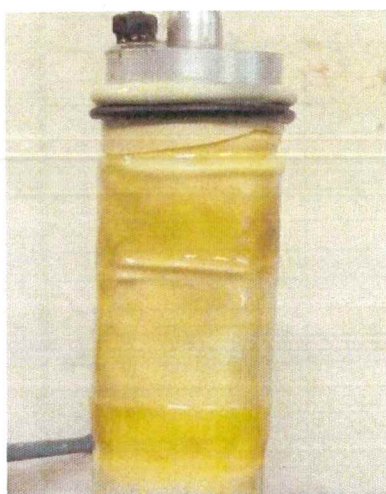
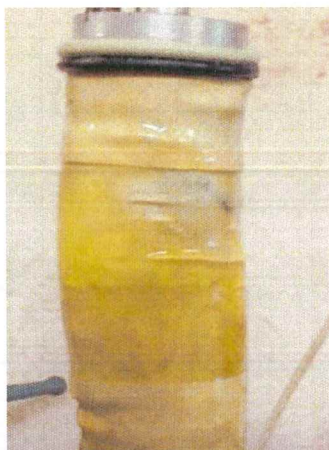
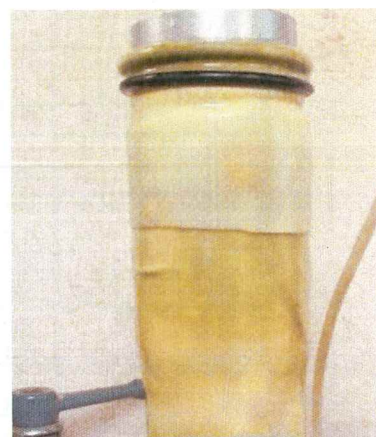
$\sigma_3=100 \text{ kPa}$

$\sigma_3=200 \text{ kPa}$

$\sigma_3=300 \text{ kPa}$

Οι φωτογραφίες λαμβάνονται με τα δοκίμια ακόμα περιτυλιγμένα με την μεμβράνη για να μην διαλυθούν ενδεχομένως μετά την αφαίρεσή της. Δεν προορίζονται να απεικονίσουν το υλικό αλλά την γεωμετρική μορφή του δοκιμίου στο τέλος της θραύσης (αντί σκίτσου). Σε περίπτωση που έχει αναπτυχθεί εμφανής επιφάνεια αστοχίας, η φωτογραφία λαμβάνεται έτσι ώστε να διακρίνεται η μέγιστη κλίση της επιφάνειας αυτής.

Photographs are taken with specimens still in the membrane in case they break to pieces once the membrane is removed. They are not meant to document the material itself but the geometrical shape of the specimen at the end of the shearing stage (instead of a sketch). If a clearly visible failure surface has developed, the photograph is taken from such an angle so as to depict the maximum slope.

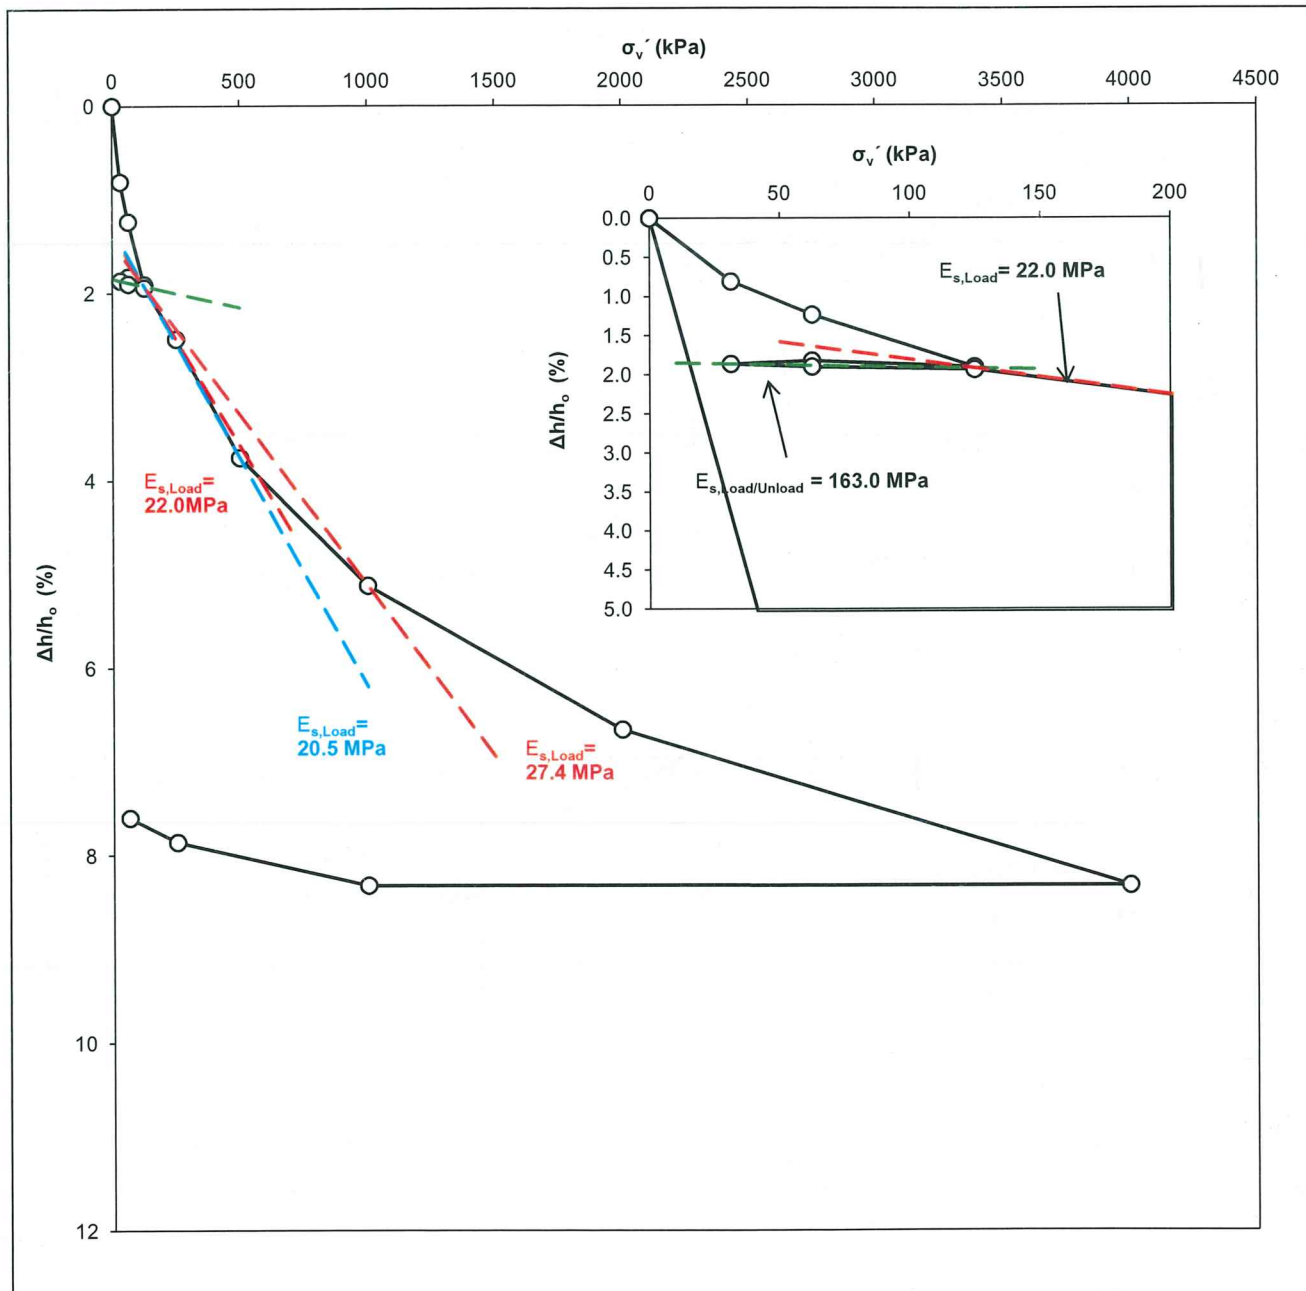
Καμπύλες τάσης - παραμόρφωσης / Stress - strain curves

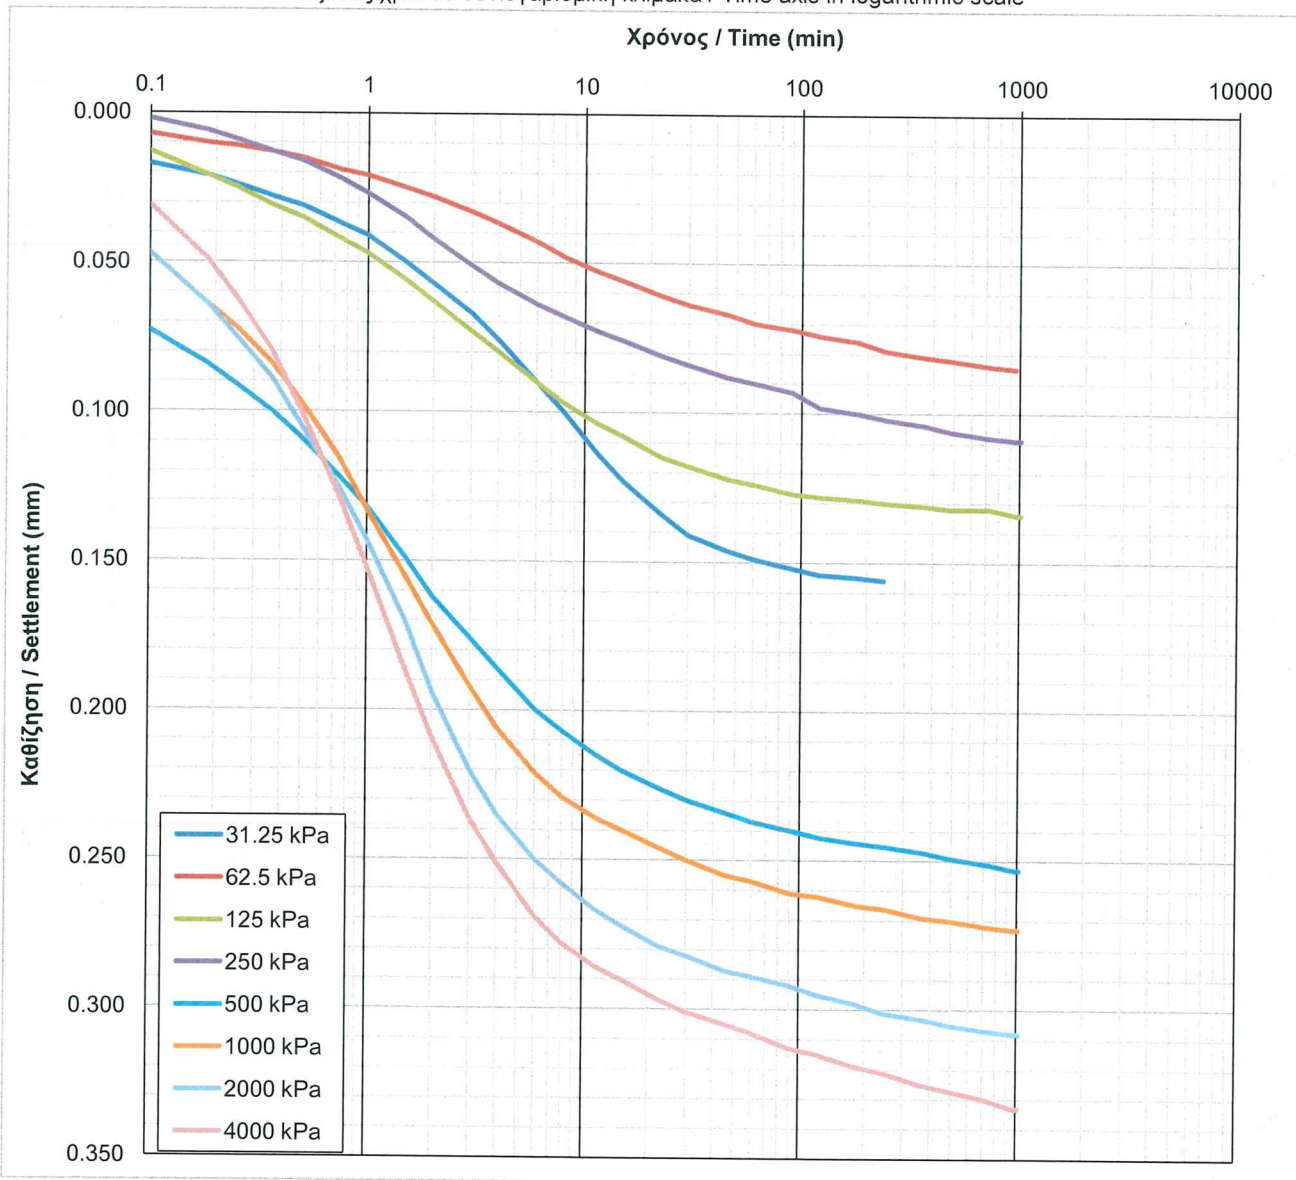
Καμπύλες καθίζησης ανά φορτίο - χρόνου / Settlement over load increment - time curves

Άξονας χρόνου σε λογαριθμική κλίμακα / Time axis in logarithmic scale

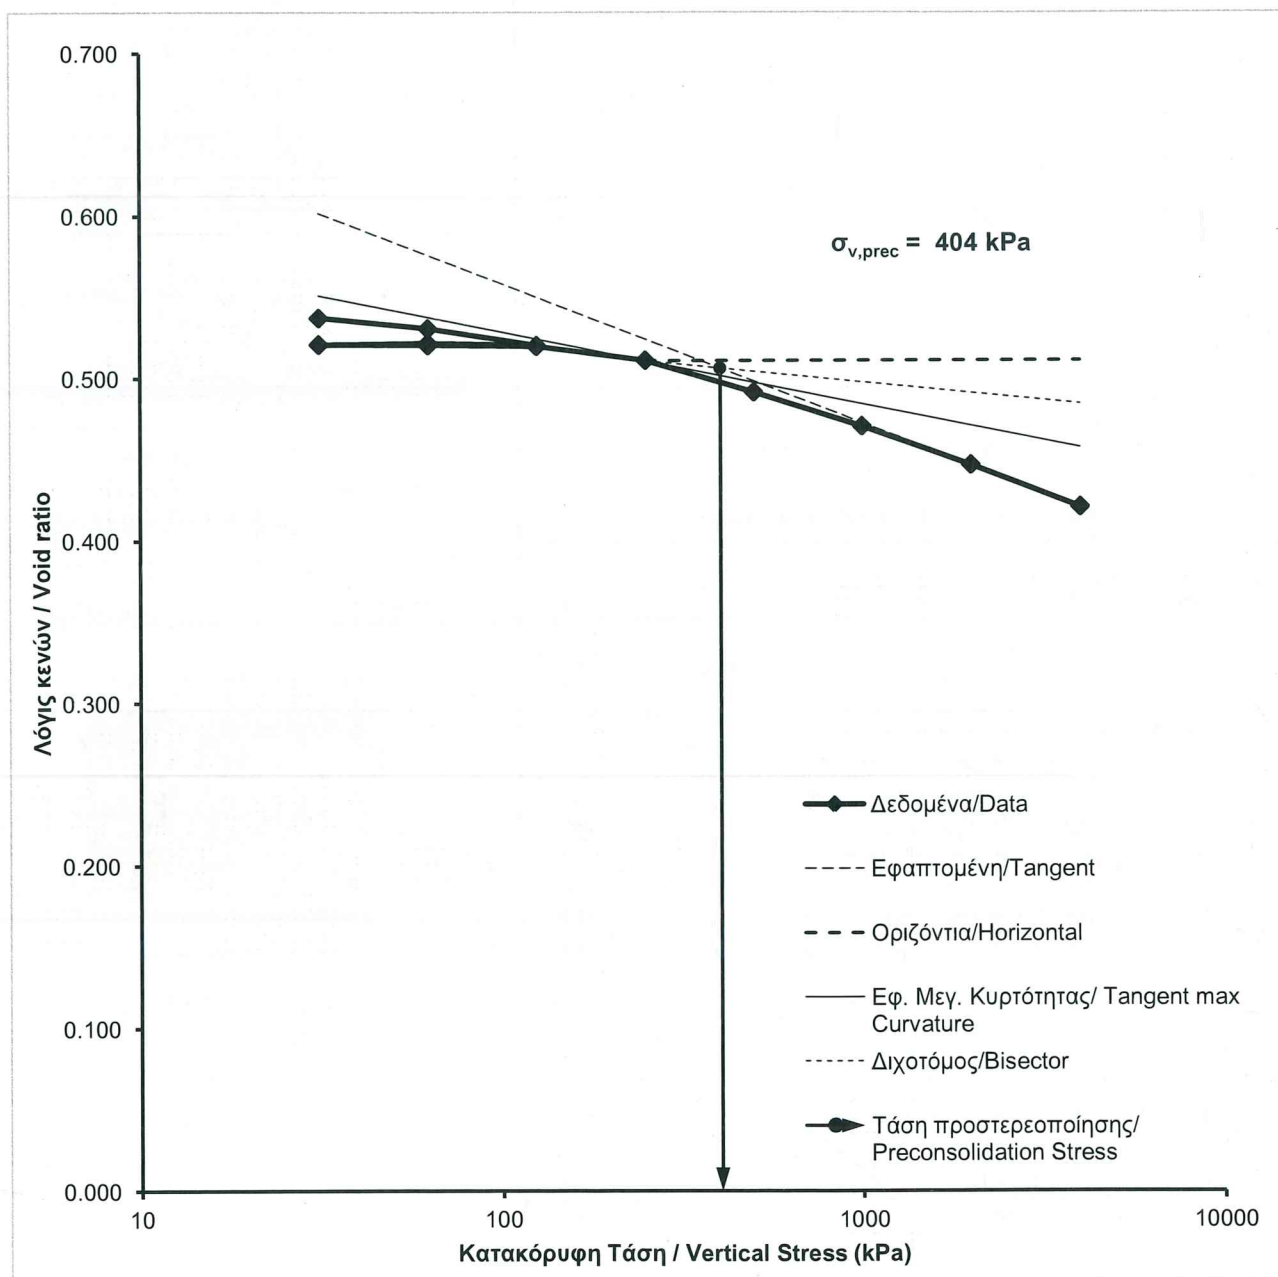
Υπολογισμός τάσης προστερεοποίησης / Calculation of preconsolidation stress

Άξονας κατακόρυφης τάσης σε λογαριθμική κλίμακα / Vertical stress axis in logarithmic scale

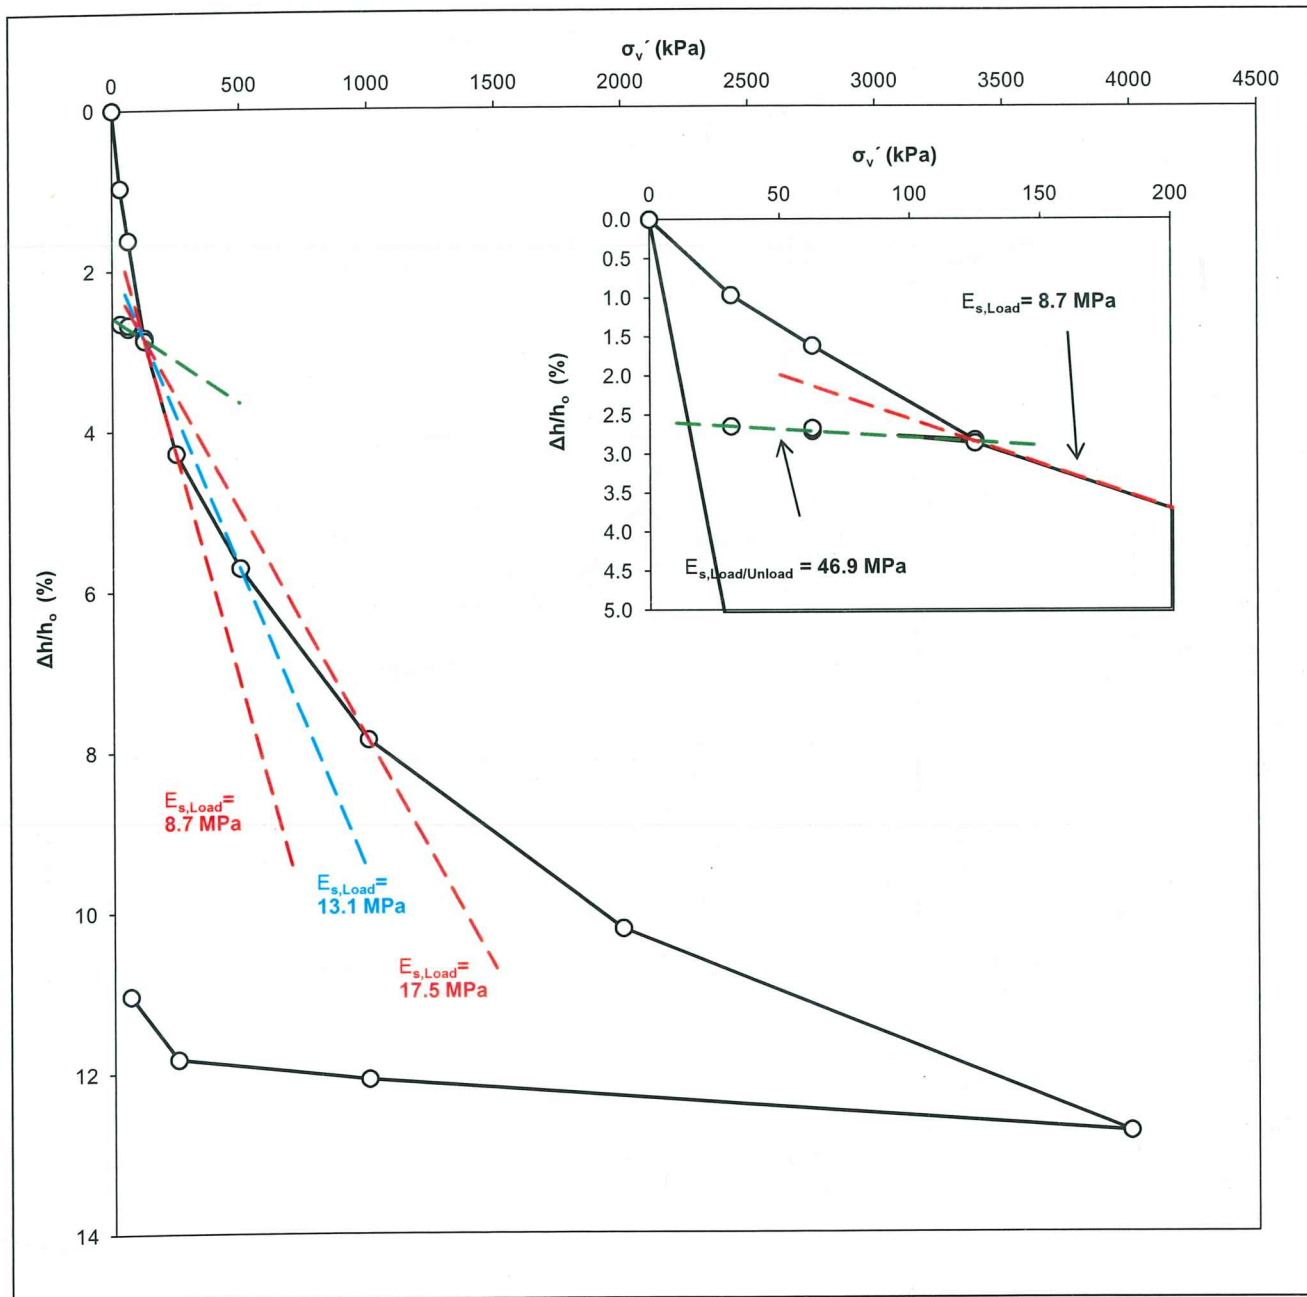
Καμπύλες τάσης - παραμόρφωσης / Stress - strain curves

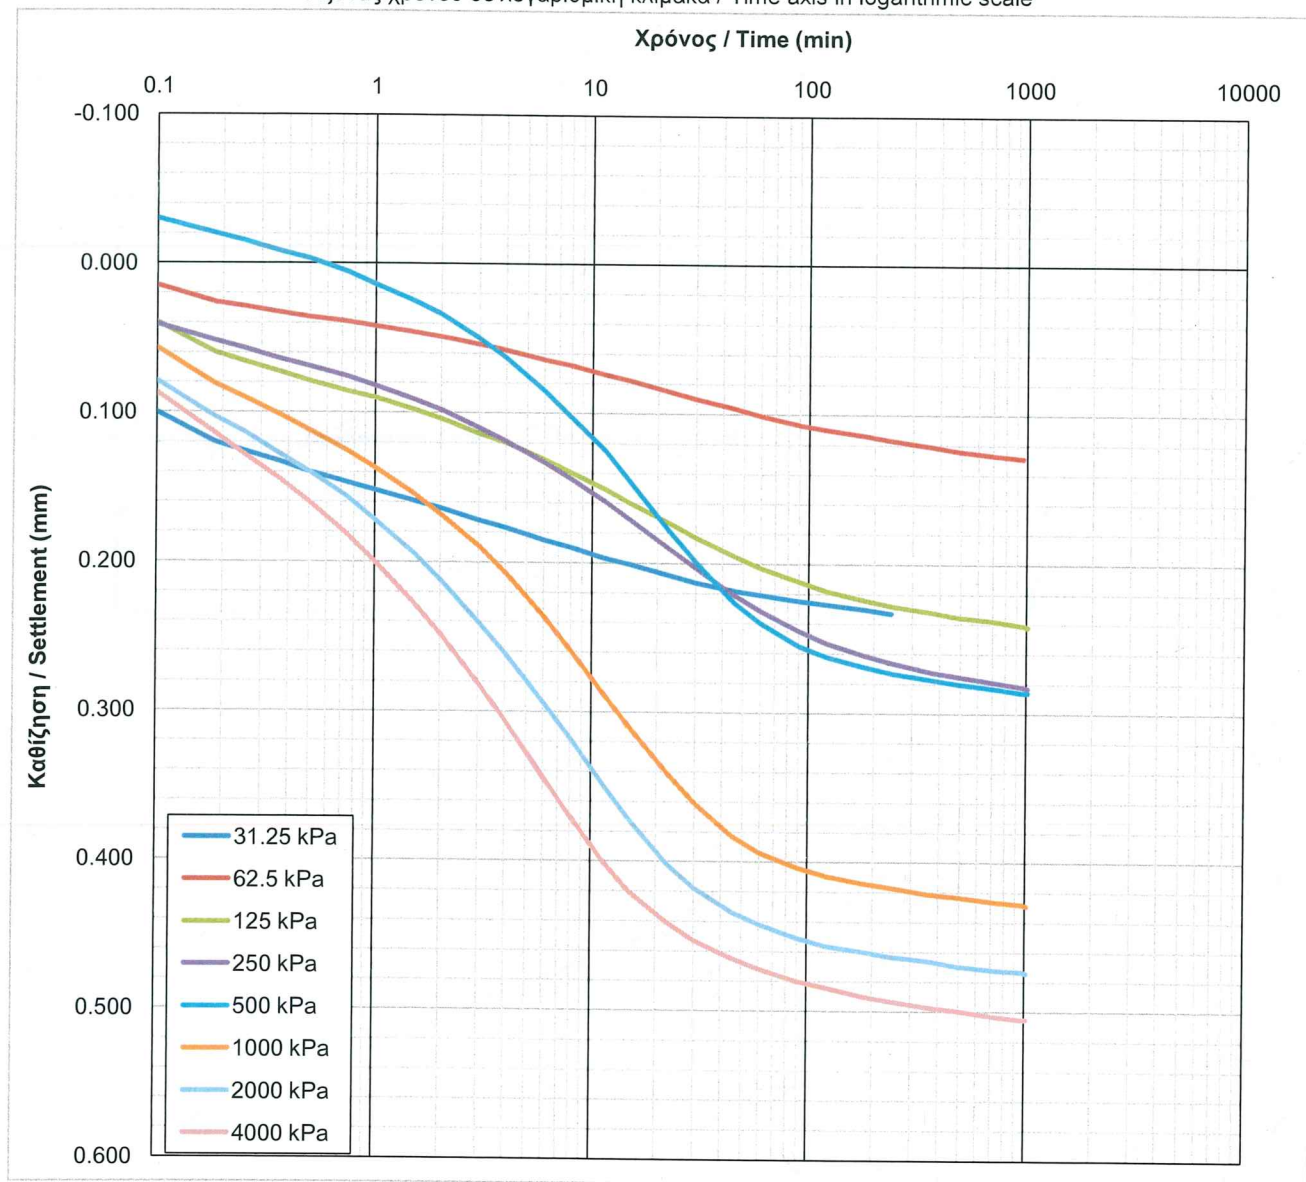
Καμπύλες καθίζησης ανά φορτίο - χρόνου / Settlement over load increment - time curves

Άξονας χρόνου σε λογαριθμική κλίμακα / Time axis in logarithmic scale

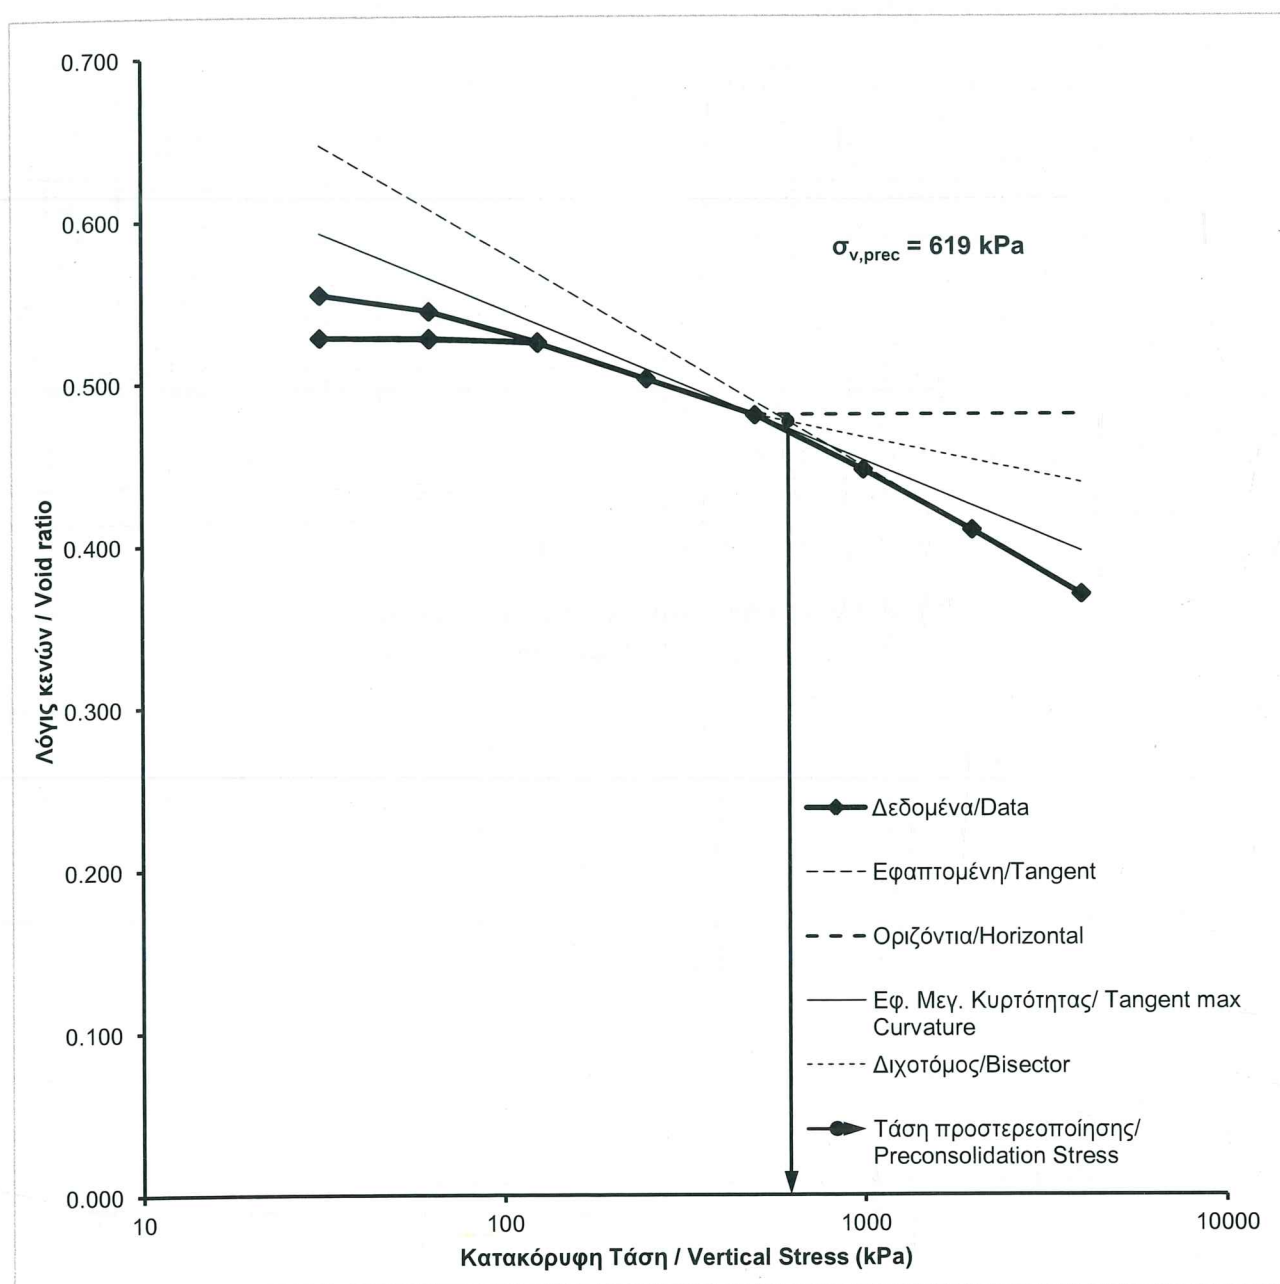
Υπολογισμός τάσης προστερεοποίησης / Calculation of preconsolidation stress

Άξονας κατακόρυφης τάσης σε λογαριθμική κλίμακα / Vertical stress axis in logarithmic scale

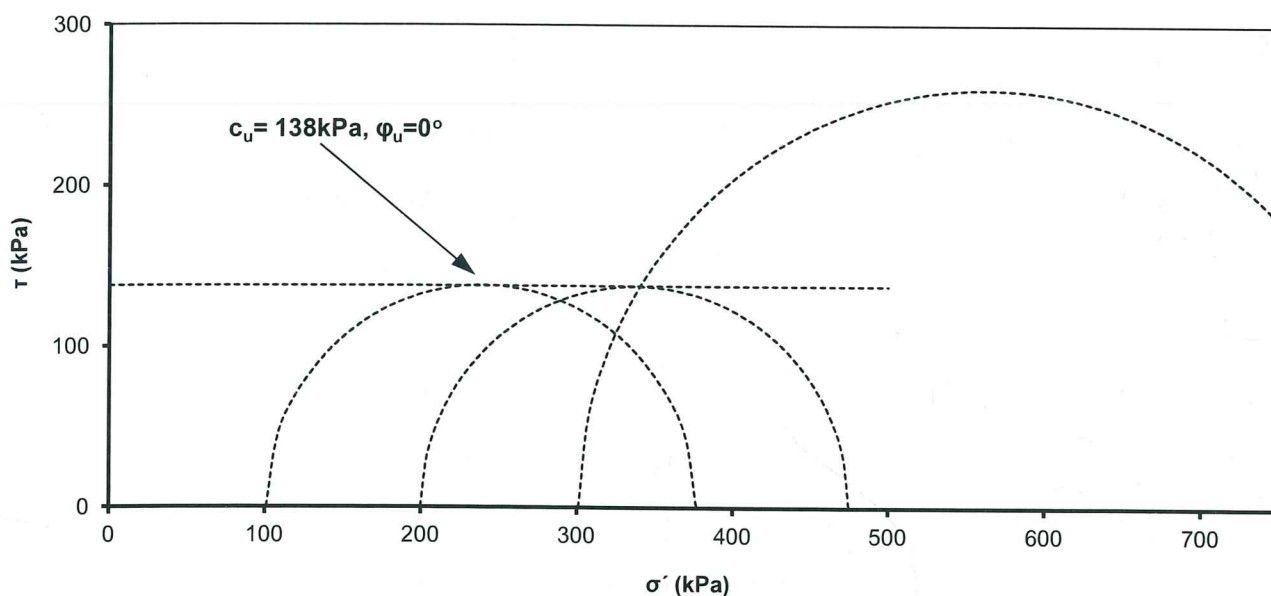
1	2	3
Αρχικό ποσοστό υγρασίας - Initial moisture content	w_o (%)	17.35	17.63	18.64
Αρχικός λόγος κενών - Initial void ratio	e_o	0.53	0.56	0.51
Αρχικό ξηρό φαινόμενο βάρος - Initial dry unit weight	γ_{do} (kN/m ³)	17.38	17.03	17.61
Αρχικός βαθμός κορεσμού - Initial degree of saturation	S_{ro} (%)	89	86	100
Αρχικό ύψος δοκιμίου - Initial height of specimen	H_o (mm)	75.75	75.39	76.72
Αρχική διάμετρος δοκιμίου - Initial diameter of specimen	D_o (mm)	37.98	38.52	37.28
Ρυθμός μετατόπισης - Displacement rate	(mm/min)	0.75	0.75	0.75
Ρυθμός παραμόρφωσης - Strain rate	(%/min)	0.990	0.995	0.978
Ολική πλευρική τάση - Total radial stress	σ_3 (kPa)	101	200	301
Αξονική τάση στην αστοχία - Axial stress at failure	σ_1 (kPa)	377	475	821
Αξονική παρ/ση στην αστοχία - Axial strain at failure	ε_1 (%)	14.79	14.87	14.66
Διεκτροπική τάση στην αστοχία - Deviator stress at failure	$\sigma_1 - \sigma_3$ (kPa)	276	275	520

ΠΑΡΑΤΗΡΗΣΗ: Το 3ο δοκίμιο ήταν διαφορετικό και γι'αυτό δεν λαμβάνεται υπόψιν στον υπολογισμό των παραμέτρων c και ϕ .

Περιβάλλουσα διατμητικής αντοχής - Κύκλοι Mohr
Shear strength envelope - Mohr's circles

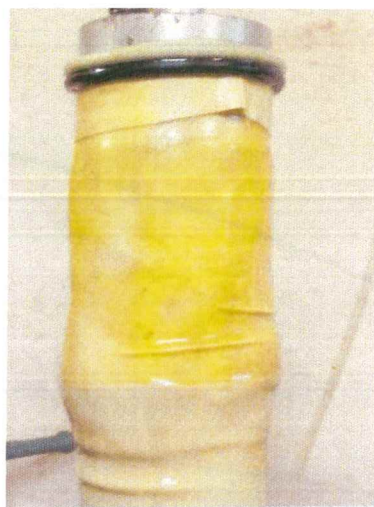
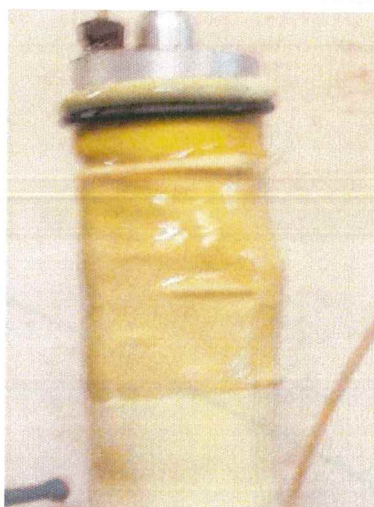
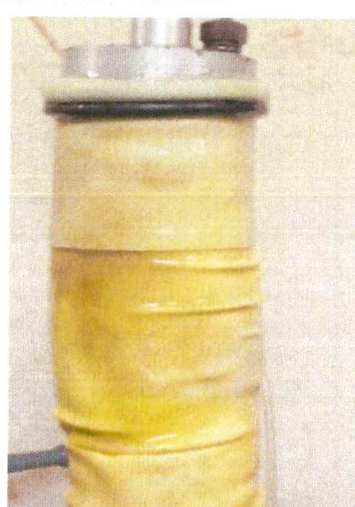
$\sigma_3=100$ kPa

Photographs are taken with specimens still in the membrane in case they break to pieces once the membrane is removed. They are not meant to document the material itself but the geometrical shape of the specimen at the end of the shearing stage (instead of a sketch). If a clearly visible failure surface has developed, the photograph is taken from such an angle so as to depict the maximum slope.

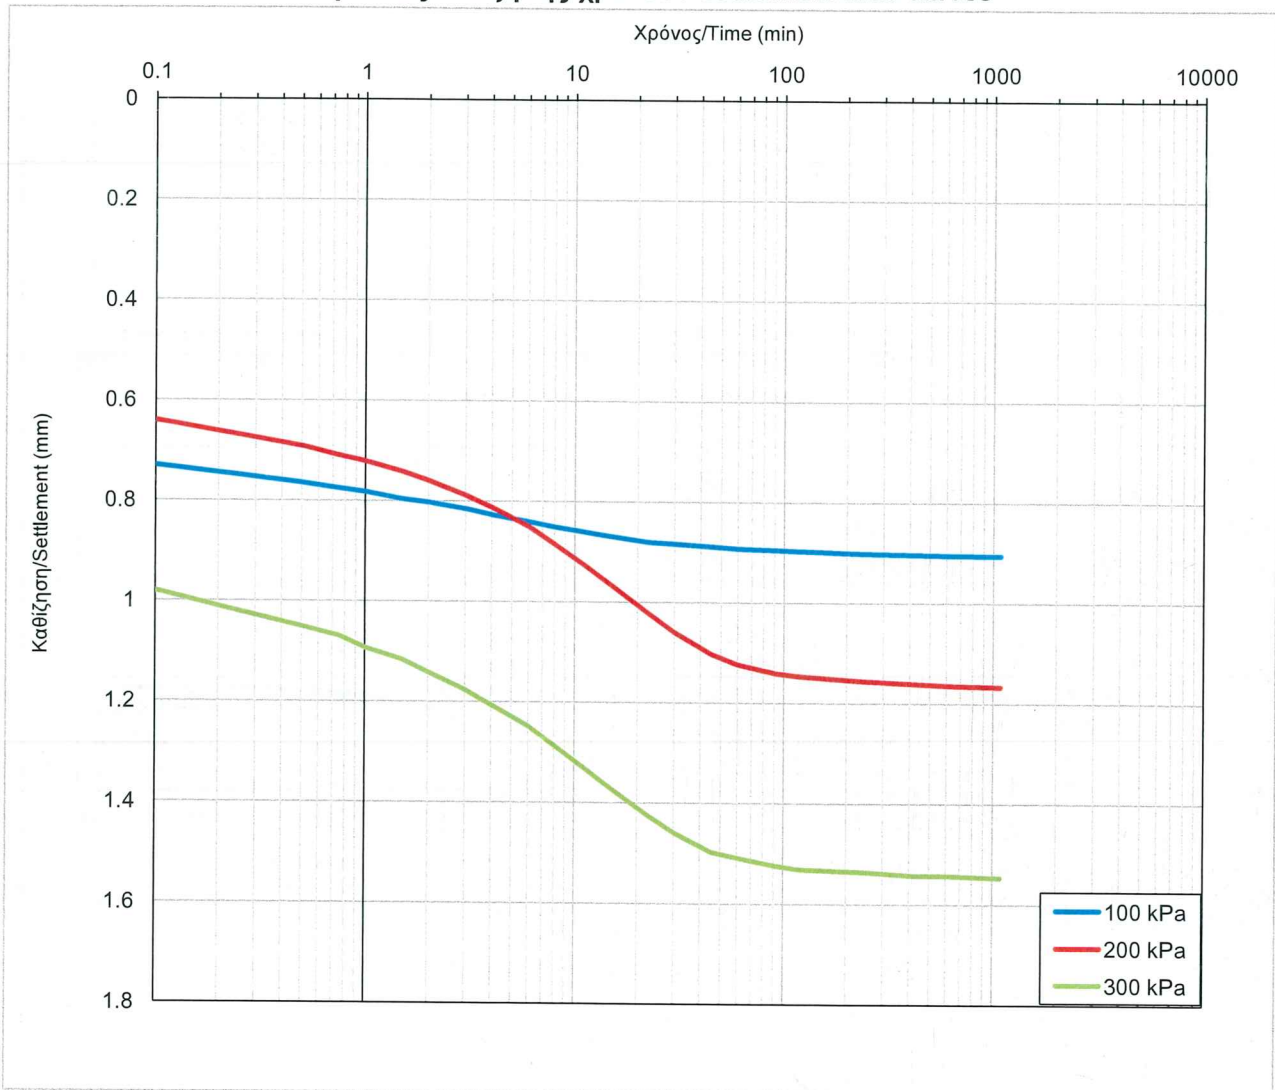
Καμπύλες καθίζησης-χρόνου / Settlement-time curves

σ_v' (kPa)	t_{50} (min)
100	0.31
200	6.5
300	5.0

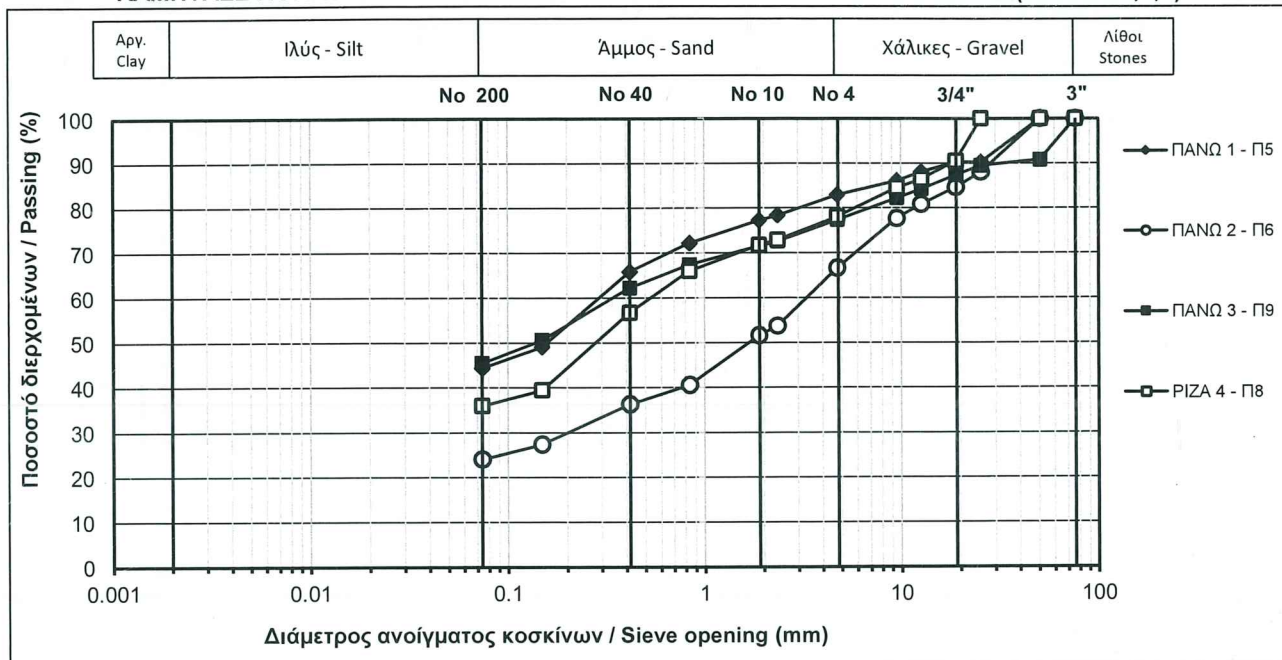
ΚΑΜΠΥΛΕΣ ΚΟΚΚΟΜΕΤΡΙΚΗΣ ΔΙΑΒΑΘΜΙΣΗΣ / Grain Size Distribution Curves (E105-86/1,7,9)

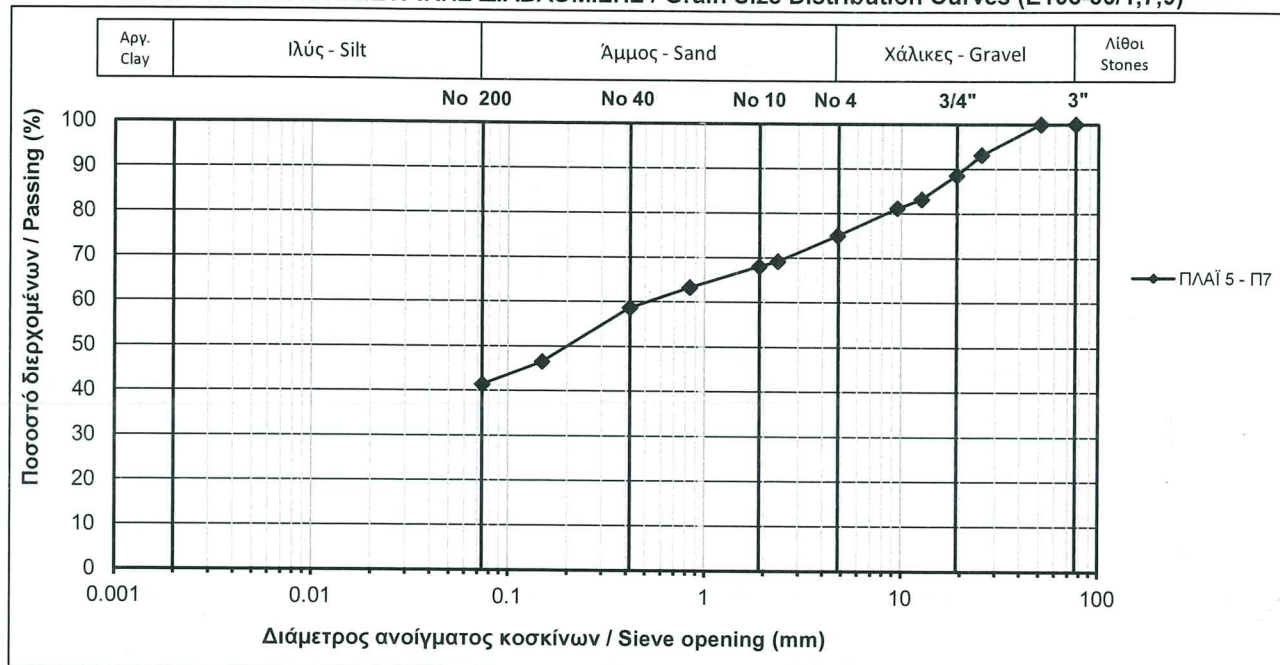
ΚΑΜΠΥΛΕΣ ΚΟΚΚΟΜΕΤΡΙΚΗΣ ΔΙΑΒΑΘΜΙΣΗΣ / Grain Size Distribution Curves (E105-86/1,7,9)

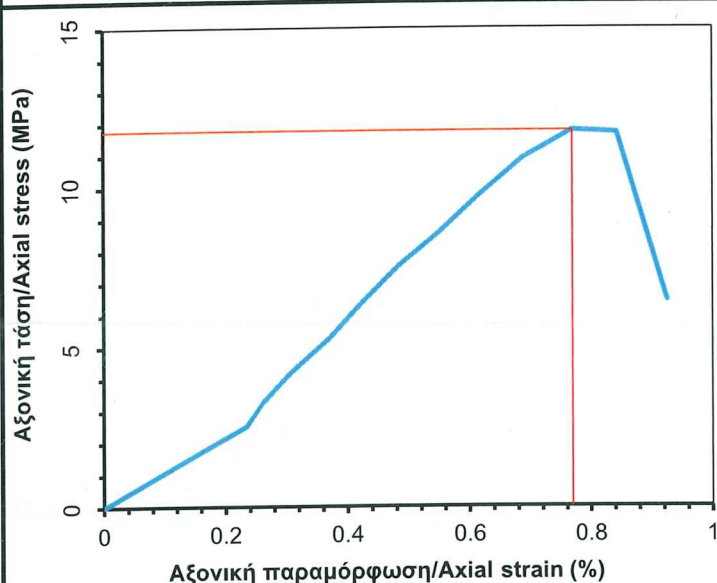
Καμπύλη τάσης-παραμόρφωσης / Stress-strain curve

Μέσο ύψος δοκιμίου/Average specimen height (mm), H:	111.35
Μέση διάμ. δοκιμίου/Average specimen diameter (mm), D:	53.56
Λόγος ύψους προς διάμετρο/Height to diameter ratio, H/D:	2.08
Βάρος δοκιμίου/Specimen weight (g):	341.25
Φαινόμενο βάρος/Unit weight (kN/m ³), γ _{το} :	13.34
Ποσοστό υγρασίας/Moisture content (%), w _o :	-
Ταχύτητα φόρτισης/Loading rate (kN/s):	0.90
Φορτίο θραύσης/Failure load (kN):	26.53
Τάση θραύσης/Failure stress (MPa), σ:	11.78
Αντοχή σε μονοαξ. θλίψη/Uniaxial comp. strength (MPa), σ _c :	11.93
Διόρθωση με βάση το/Correction according to ASTM D 7012-04: $\sigma_c = \sigma / (0.88 + 0.222 \times D/H)$	
Παραμόρφωση σε τάση ίση με την αντοχή/Strain at stress = σ _c :	0.77
Διάρκεια δοκιμής/Test duration (min)	0.40

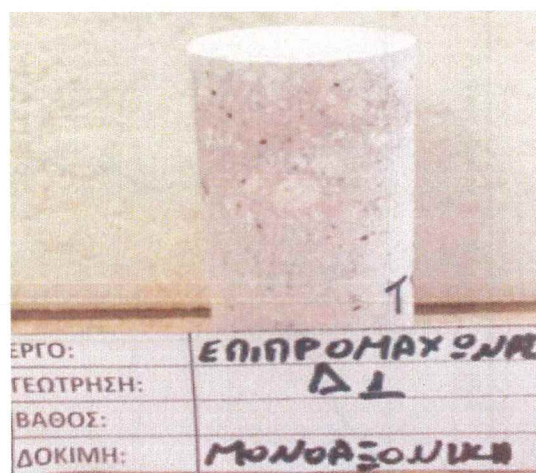
Φωτογραφία δοκιμίου πριν την αστοχία / Photograph of specimen before failure

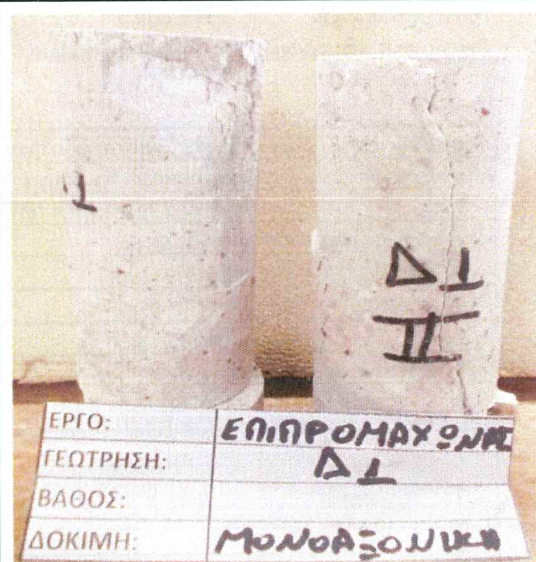
Φωτογραφία δοκιμίου μετά την αστοχία / Photograph of specimen after failure

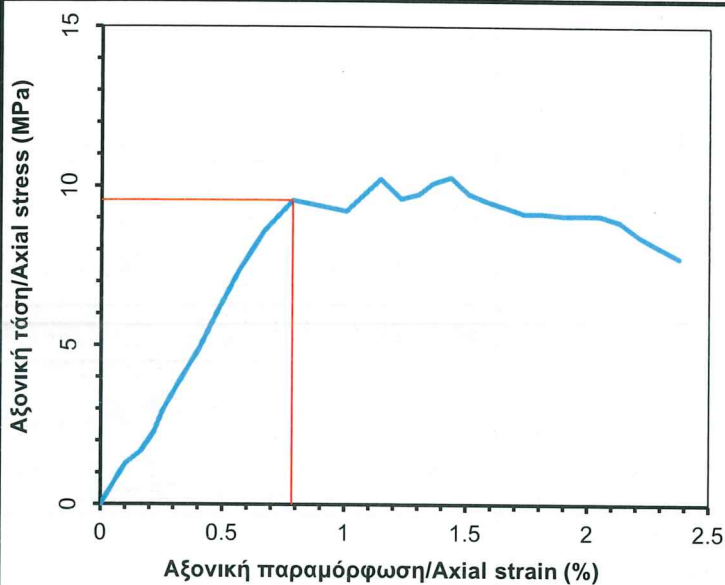
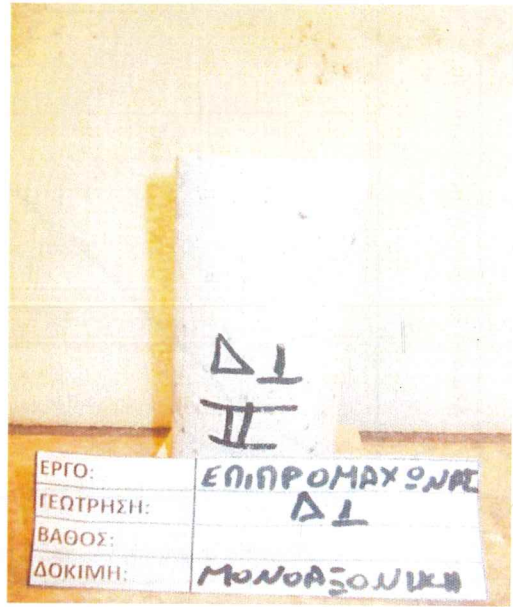
Καμπύλη τάσης-παραμόρφωσης / Stress-strain curve		Φωτογραφία δοκιμίου πριν την αστοχία / Photograph of specimen before failure

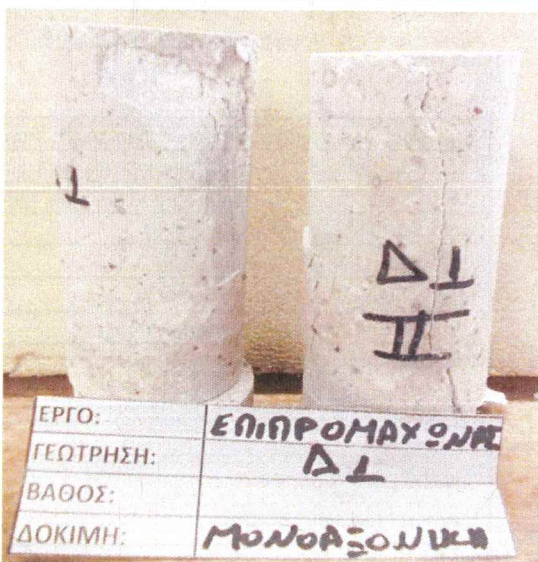
Δείγμα/Sample: Δ1 /II		Φωτογραφία δοκιμίου μετά την αστοχία / Photograph of specimen after failure	
Ημερομηνία/Date: 26/9/2019

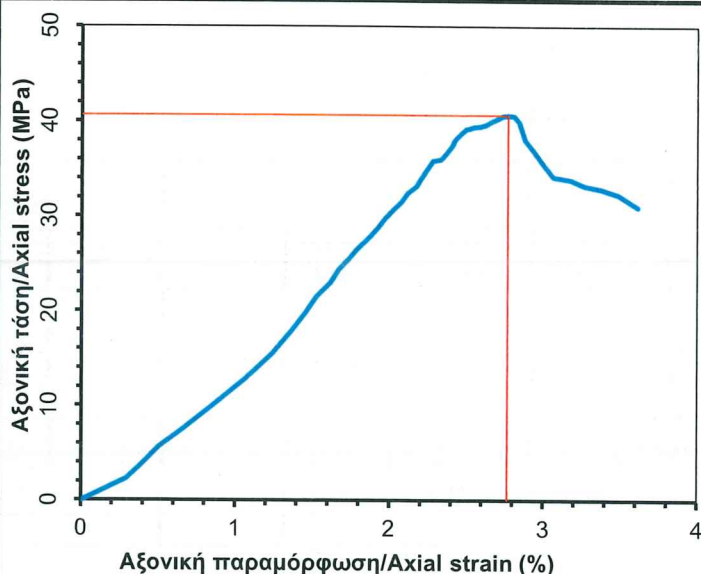
Καμπύλη τάσης-παραμόρφωσης / Stress-strain curve

Μέσο ύψος δοκιμίου/Average specimen height (mm), H:	58.44
Μέσο πλάτος δοκιμίου/Average specimen width (mm), W:	57.96
Μέσο μήκος δοκιμίου/Average specimen length (mm), L:	60.57
Βάρος δοκιμίου/Specimen weight (g):	499.62
Φαινόμενο βάρος/Unit weight (kN/m ³), γ ₁₀ :	23.88
Ποσοστό υγρασίας/Moisture content (%), w _o :	-
Ταχύτητα φόρτισης/Loading rate (kN/s):	0.90
Φορτίο θραύσης/Failure load (kN):	143.92
Τάση θραύσης/Failure stress (MPa), σ _c :	40.66
Παραμόρφωση στην τάση θραύσης/Strain at failure stress :	2.77
Διάρκεια δοκιμής/Test duration (min)	1.63

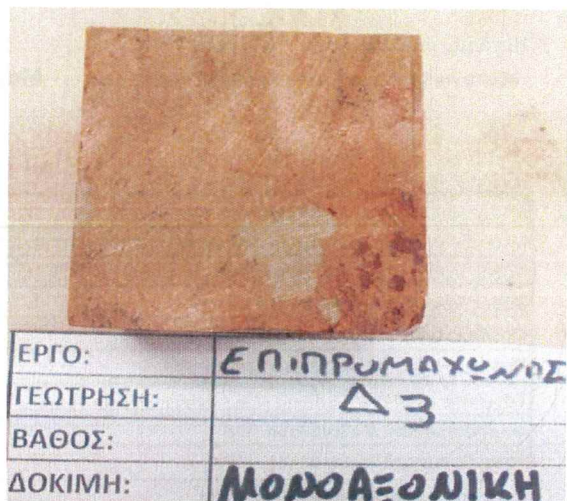
Φωτογραφία δοκιμίου πριν την αστοχία / Photograph of specimen before failure

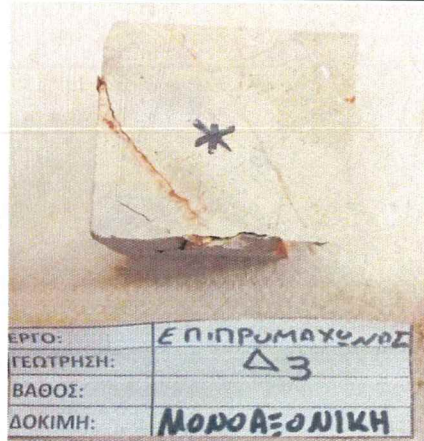
Φωτογραφία δοκιμίου μετά την αστοχία / Photograph of specimen after failure

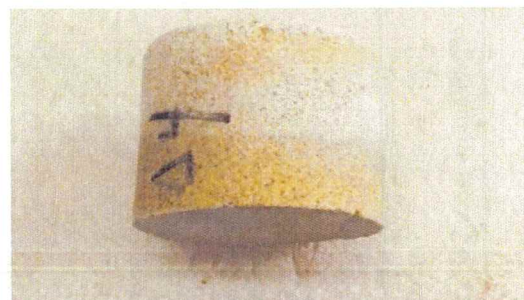
Φωτογραφία δοκιμίου πριν την αστοχία /
Photograph of specimen before failure

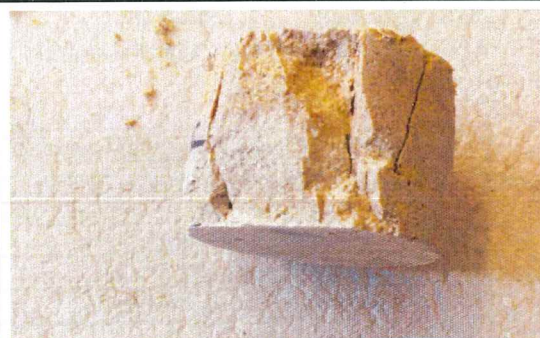
Φωτογραφία δοκιμίου μετά την αστοχία /
Photograph of specimen after failure

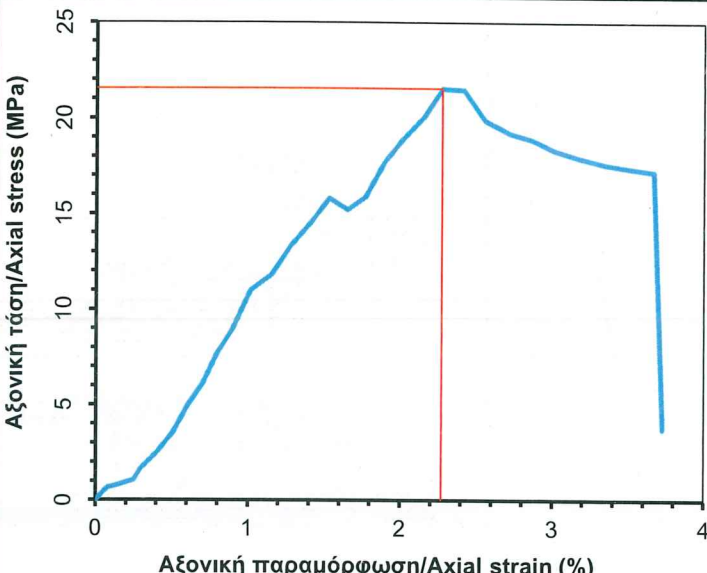
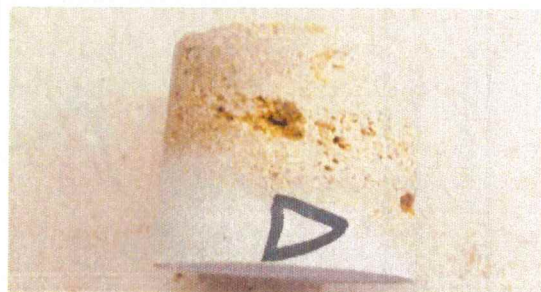
Καμπύλη τάσης-παραμόρφωσης / Stress-strain curve	Φωτογραφία δοκιμίου πριν την αστοχία / Photograph of specimen before failure

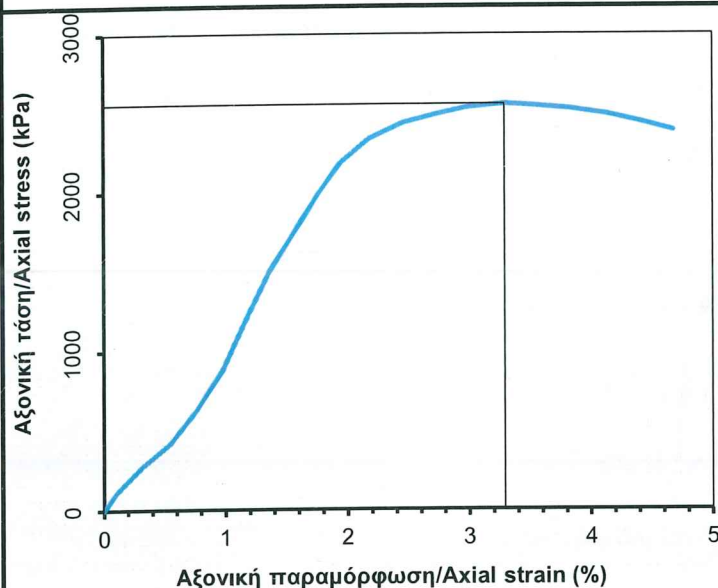
Καμπύλη τάσης-παραμόρφωσης / Stress-strain curve

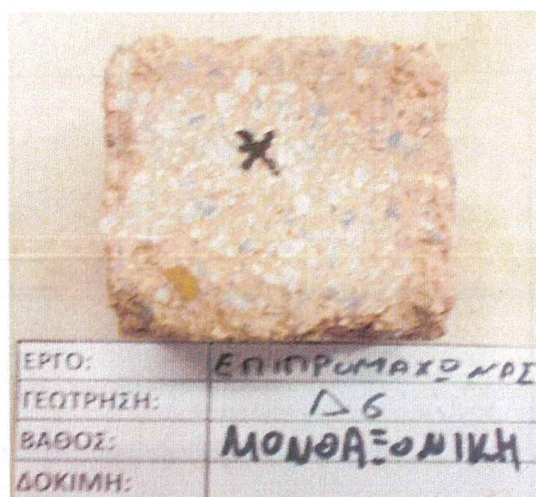
Φωτογραφία δοκιμίου πριν την αστοχία / Photograph of specimen before failure
