«Εργασίες καταγραφής της υπάρχουσας κατάστασης – ερμηνείας της παθολογίας και μέτρα αντιμετώπισης για την άρση ετοιμορροπίας του συνόλου του Επιπρομαχώνα του Αγίου Δημητρίου στην Παλιά Πόλη Χανίων»

ΔΟΚΙΜΗ ΑΝΕΜΠΟΔΙΣΤΗΣ ΘΛΙΨΗΣ / UNCONFINED COMPRESSION TEST (E105-86/14)

Γεώτρηση/Borehole: **ΓΕ4**
Βάθος/Depth: **6.00-6.60m**

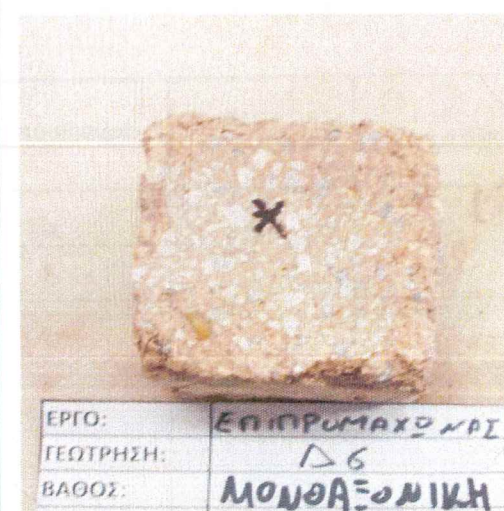
Φωτογραφία δοκιμίου μετά την αστοχία / Photograph of specimen after failure

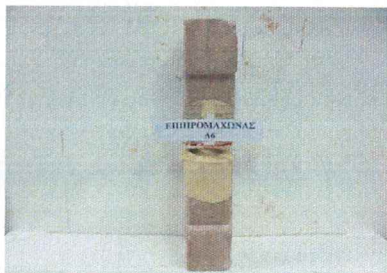
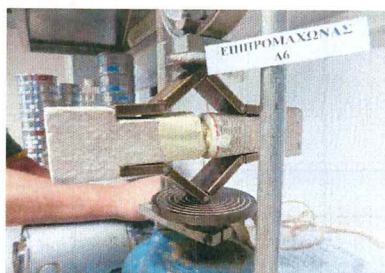
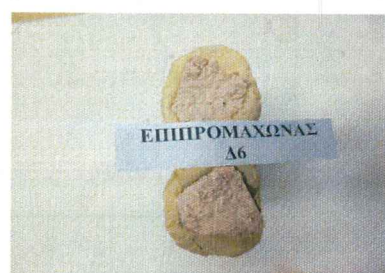
ΣΤΙΓΜΙΟΤΥΠΟ ΔΟΚΙΜΗΣ

ΕΠΙΦΑΝΕΙΕΣ ΘΡΑΥΣΗΣ
