ΔΟΚΙΜΗ ΜΟΝΟΑΞΟΝΙΚΗΣ ΘΛΙΨΗΣ UNIAXIAL COMPRESSION TEST

ΑΡ. ΔΕΙΓΜΑΤΟΣ / SAMPLE No **538**
ΒΑΘΟΣ (μ) / DEPTH (m)
ΓΕΩΤΡΗΣΙΣ
BOREHOLE **ΜΔ5**
ΕΡΓΟΝ
PROJECT **ΤΕΙΧΗ ΧΑΝΙΩΝ**

ΣΤΑΤΙΚΗ ΜΕΛΕΤΗ ΠΡΟΜΑΧΩΝΑ ΜΟCΕΝΙGΟ

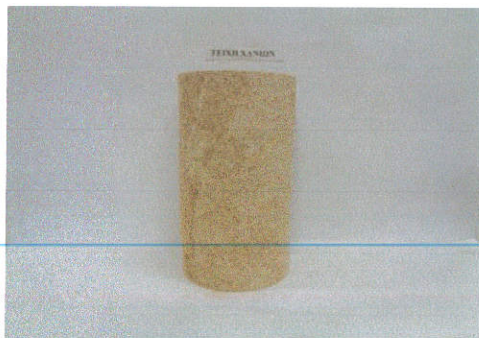
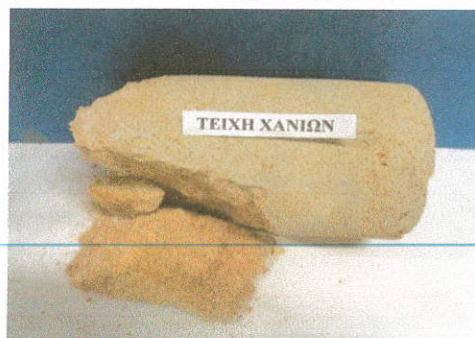
ΑΠΟΨΗ ΔΟΚΙΜΙΟΥ - ΠΑΡΑΤΗΡΗΣΕΙΣ --- SPECIMEN VIEW - REMARKS

Καστανός βιογενής πορώδης Τραβερτίνης μέτριας ασθενούς αντοχής

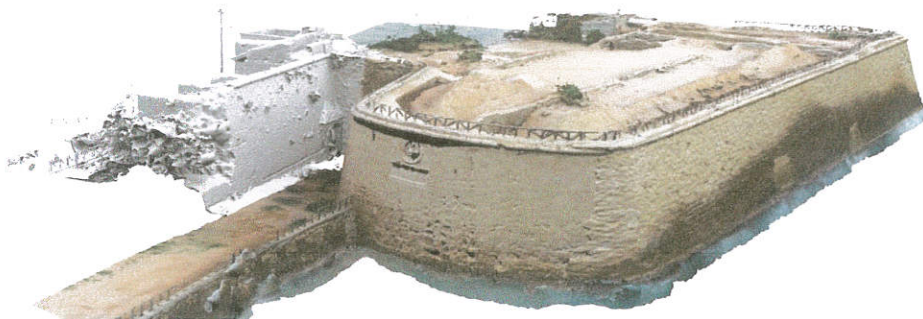
Τρισδιάστατη αποτύπωση προμαχώνα

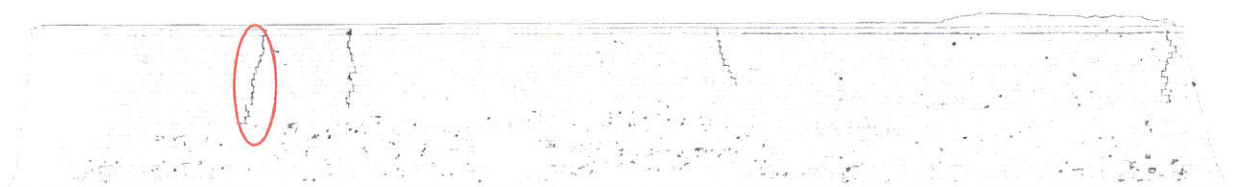
Στην νοτιοανατολική πλευρά βλέπουμε μια περιοχή όπου η υπέρβαση της εφελκυστικής αντοχής γίνεται στο ίδιο σημείο και στις δύο πλευρές της διατομής. Η συγκέντρωση αυτή μπορεί να ταυτιστεί με την διαμπερή ρωγμή που εντοπίστηκε στην περιοχή αυτή.

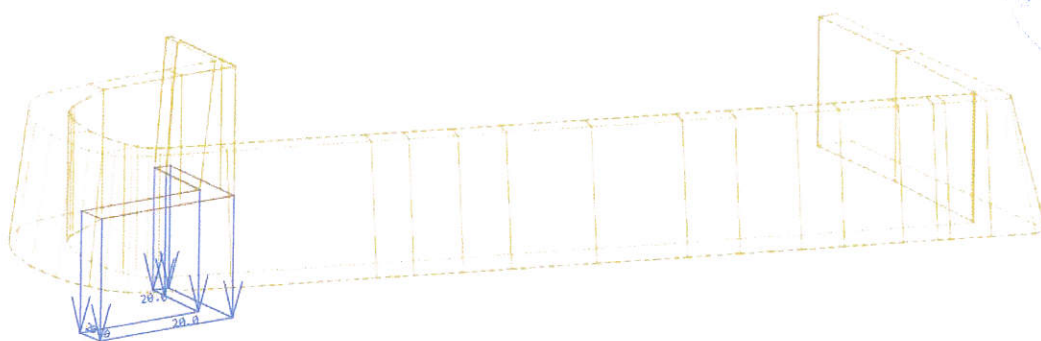
Επιβολή καθίζησης περιοχής ενδιαφέροντος.
