**«Εκπόνηση μελέτης (αρχιτεκτονικής - στατικής)
για την λήψη μέτρων στερέωσης - αποκατάστασης και προστασία του
από τον κυματισμό, του επιθαλάσσιου προμαχώνα Moserigo
των ενετικών οχυρώσεων της Παλιάς πόλης Χανίων»**

ΤΕΧΝΙΚΗ ΕΚΘΕΣΗ ΣΤΑΤΙΚΗΣ ΜΕΛΕΤΗΣ

ΜΕΛΕΤΗΤΕΣ
ΣΥΜΒΟΥΛΟΙ ΠΟΛΙΤΙΚΟΙ ΜΗΧΑΝΙΚΟΙ ΑΡΗΣ Χ. ΜΟΝΟΠΡΟΣΩΠΗ ΙΚΕ
ΧΡΥΣΑΦΑΚΗ ΓΕΩΡΓΙΑ

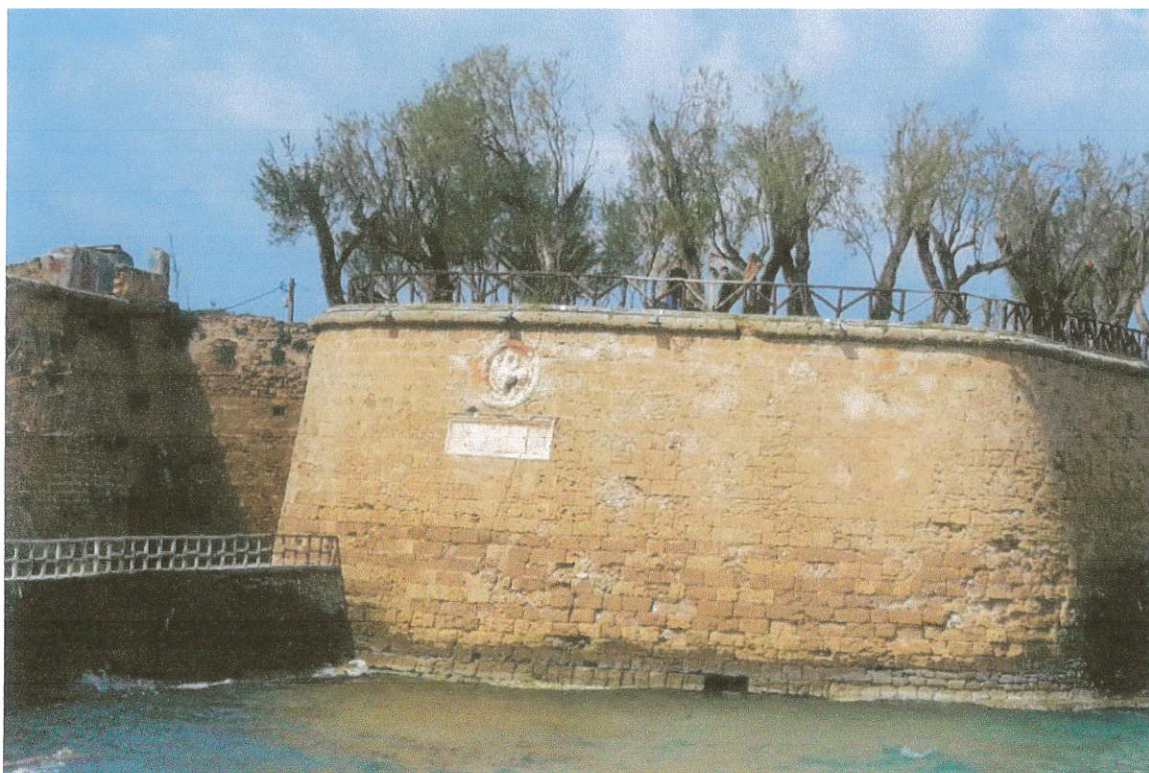
Εικόνα 4. Ρηγμάτωση νότιου τμήματος

Στο τείχος εμφανίζονται κατακόρυφες ρωγμές με πιο σοβαρές σε τρείς θέσεις, μια στο νότιο κυκλικό τμήμα, μία στο δυτικό τμήμα εντός της τάφρου και δύο σοβαρές στο ανατολικό συνδυασμένες με περιοχές ύφαλης υποσκαφής του μνημείου. Οι ρηγματώσεις αυτές πιθανόν να υποδηλώνουν μια τάση αποκόλλησης του κυκλικού μέρους από το υπόλοιπο τμήμα του τείχους. Προς διερεύνηση είναι ακόμα και η επίδραση που είχε στο μνημείο η μεγάλης κλίμακας επέμβαση με την ανέγερση του κτηρίου της Κρητικής Χωροφυλακής. Αφ' ενός οι τοξοστοιχίες του κτηρίου και οι κεκλιμένες στέγες θα μπορούσαν να μεταφέρουν πρόσθετες καταπονήσεις στα τείχη. Αφ' ετέρου η απομάκρυνση του αρχικού επιχώματος που είχε γίνει με την τεχνική και την επιμέλεια της terrapiena και η επανεπίχωση με χαλαρότερα υλικά μπορεί να δημιούργησε πρόσθετες ωθήσεις. Στις στατικές αναλύσεις προσομοιώθηκαν και τα φορτία του κτηρίου της Χωροφυλακής σαν μια φάση των φορτίσεων του κτηρίου.

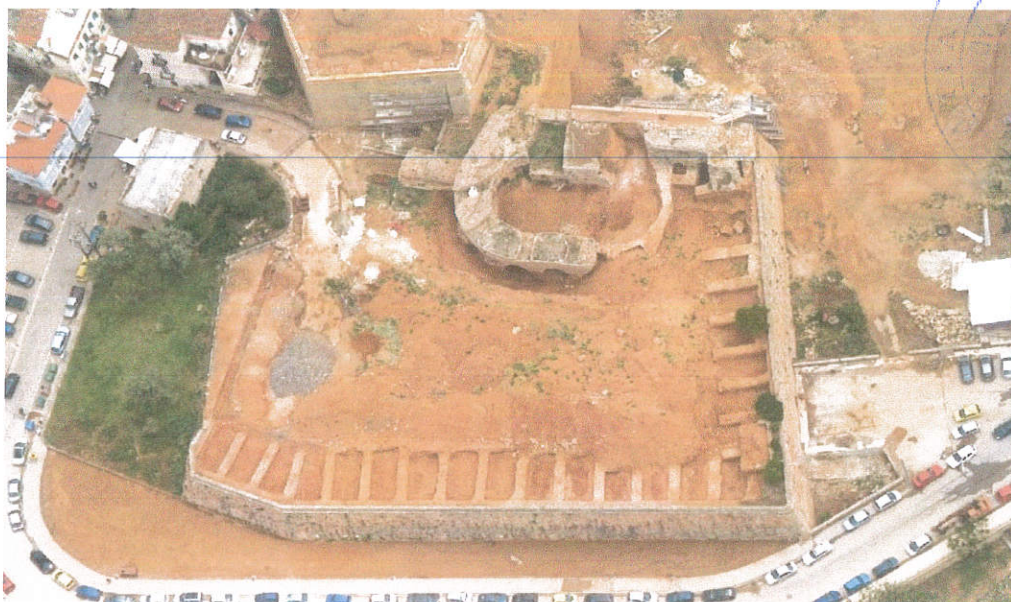
Η εικόνα της αποχωμάτωσης του San Salvatore με τις αντηρίδες .
