ΑΡΧΙΤΕΚΤΟΝΙΚΗ ΜΕΛΕΤΗ:

ΜΕΡΙΚΗ ΑΠΟΚΑΤΑΣΤΑΣΗ ΣΤΗΝ ΠΡΟ ΣΕΙΣΜΟΥ ΜΟΡΦΗ ΤΗΣ ΟΧΥΡΩΣΗΣ  
ΤΟΥ ΚΑΣΤΡΟΥ ΠΥΘΑΓΟΡΕΙΟΥ ΣΤΗ ΣΑΜΟ

Διεύθυνση Αναστήλωσης Βυζαντινών και μεταβυζαντινών Μνημείων

ΤΕΧΝΙΚΗ ΠΕΡΙΓΡΑΦΗ

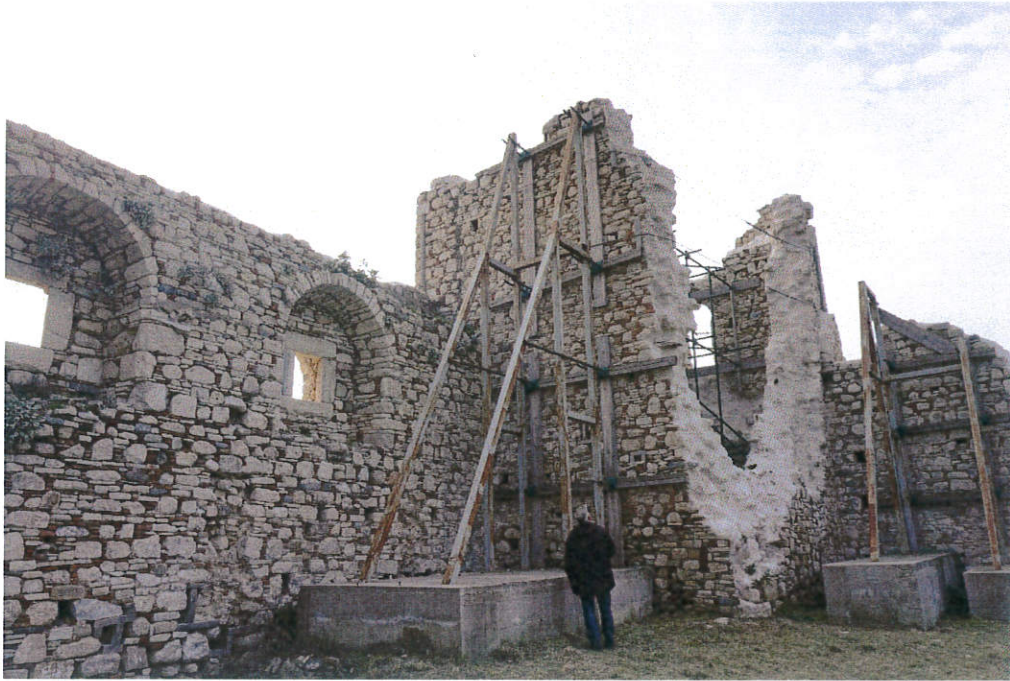
Εικ.3: Γενική άποψη του ανατολικού πύργου από ΒΔ.

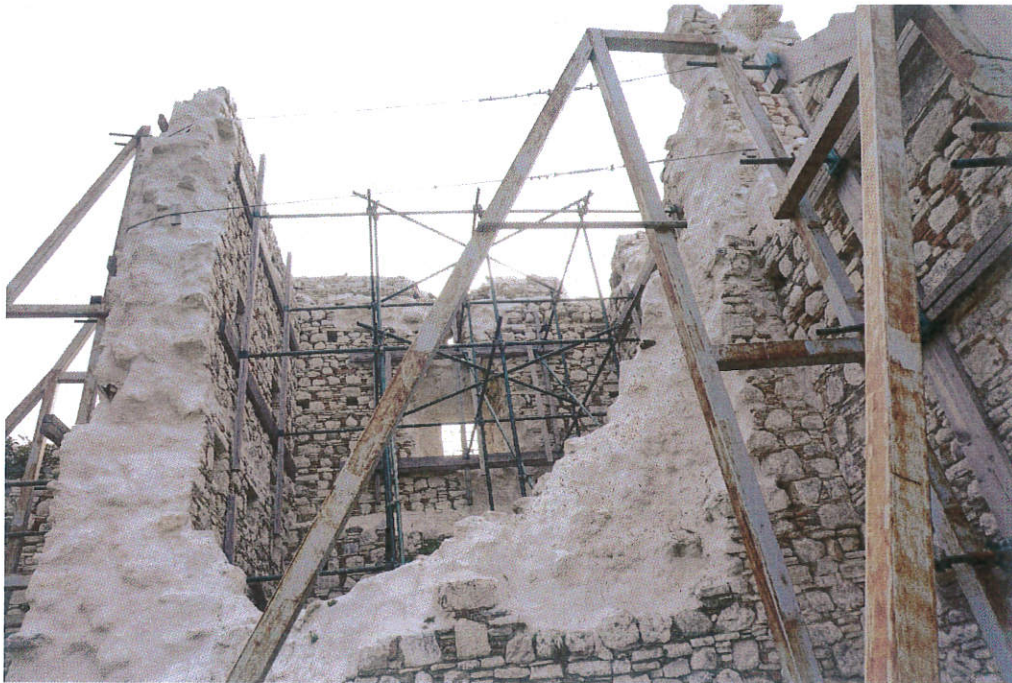
Εικ.4: Άποψη του ανατολικού πύργου από δυτικά, διακρίνεται η σκαλωσιά από το εσωτερικό του..

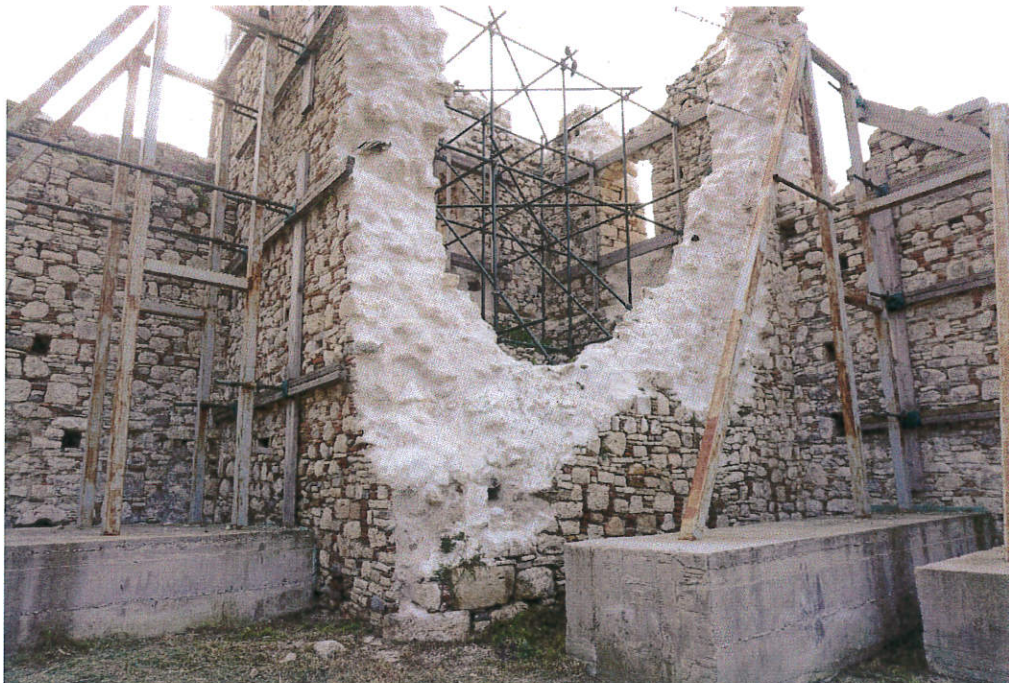
Εικ.7: Άποψη του ανατολικού πύργου από ΒΔ, διακρίνονται τα μέτρα στερέωσης.

Στην παρούσα φάση το μνημείο έχει υποστυλωθεί και περιδεθεί με συρματόσχοινα, ούτως ώστε να διασωθούν τα εναπομείναντα μέλη, στο πλαίσιο λήψης άμεσων στερεωτικών μέτρων. Στα τμήματα που είχε καταρρεύσει η τοιχοποιία, έχει εφαρμοσθεί πεταχτό τσιμεντοκονίαμα για την στερέωση των σωζόμενων μελών.

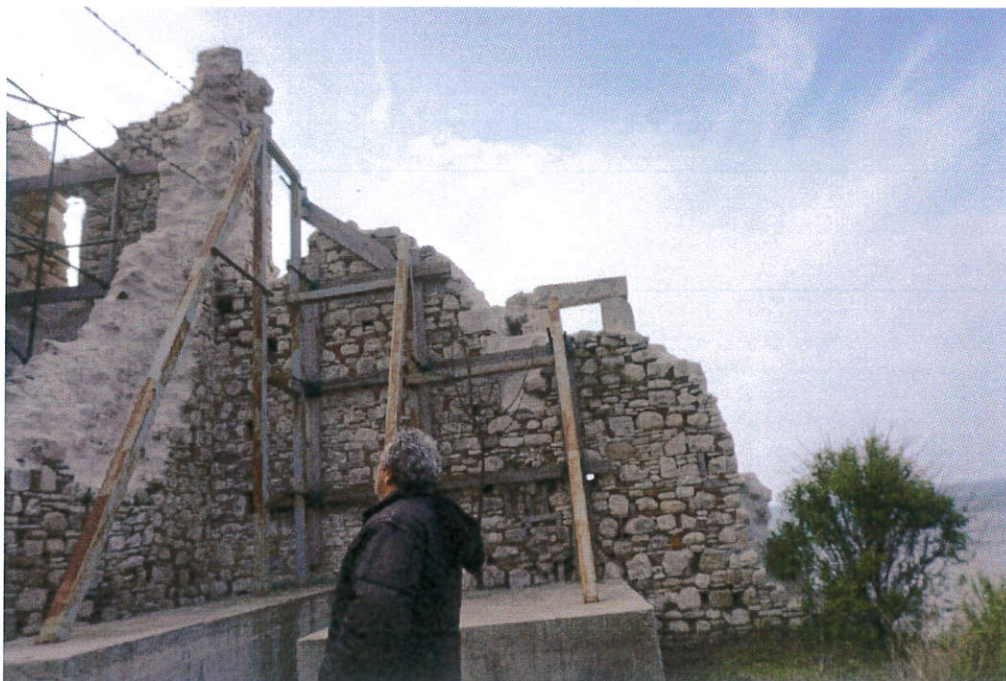
Εικ.8: Λεπτομέρεια του ανατολικού τμήματος του νοτίου τείχους.

Κατά μήκος του νοτίου τείχους παρατηρείται εξαιρετικά έντονη διάβρωση και κατάρρευση του πρηνούς. Σταδιακά λόγω κυματισμού και έντονης της υδροαιολικής διάβρωσης, αποσαθρώθηκε το ανάλημμα και προκλήθηκαν έμμεσα βλάβες και στο μνημείο.

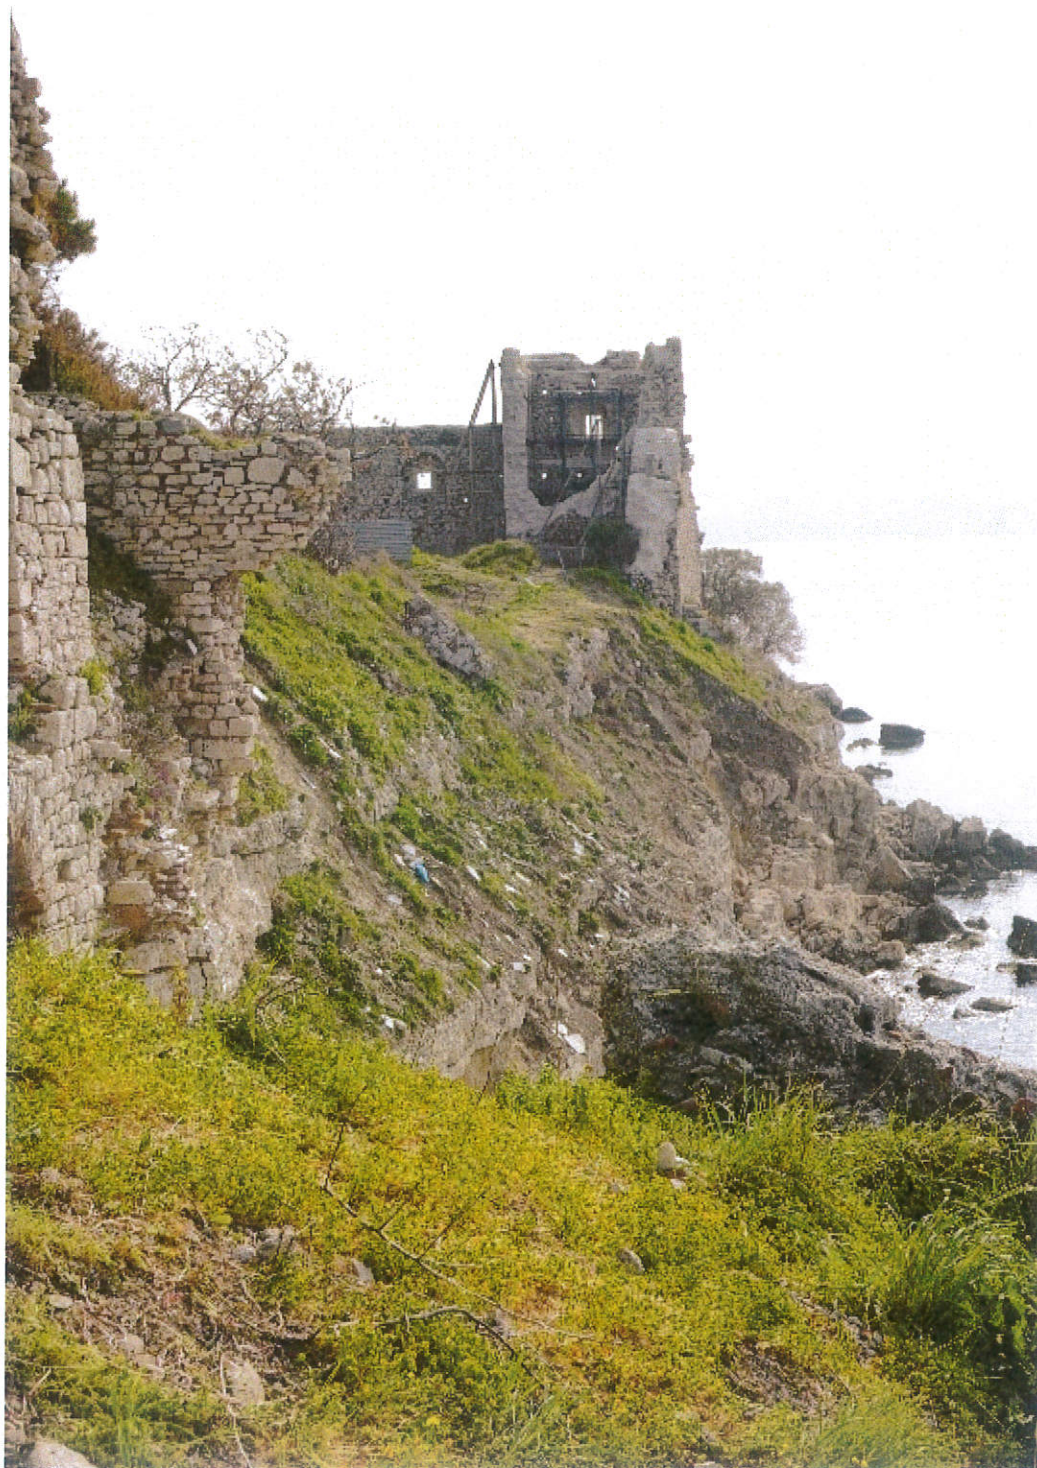
Εικ.9: Άποψη του ανατολικού πύργου από δυτικά. Διακρίνεται αριστερά ο δυτικός πύργος και τα κατεστραμμένο τμήμα του νοτίου τείχους.

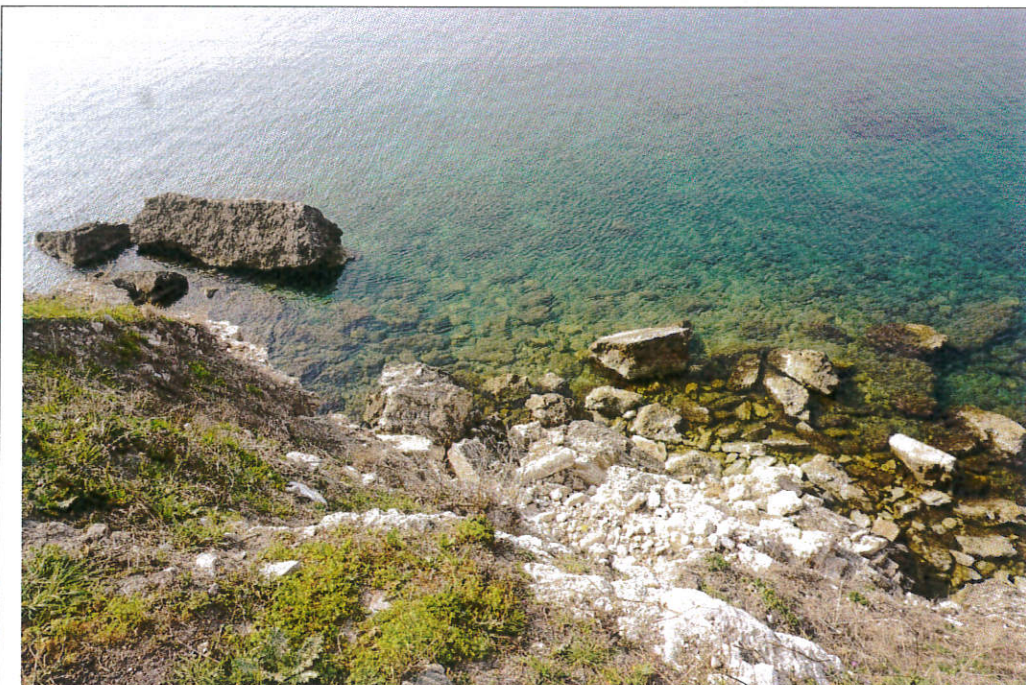
**Εικ.10:** Άποψη προς την ακτή, διακρίνονται τα κατακείμενα μέλη του τείχους.

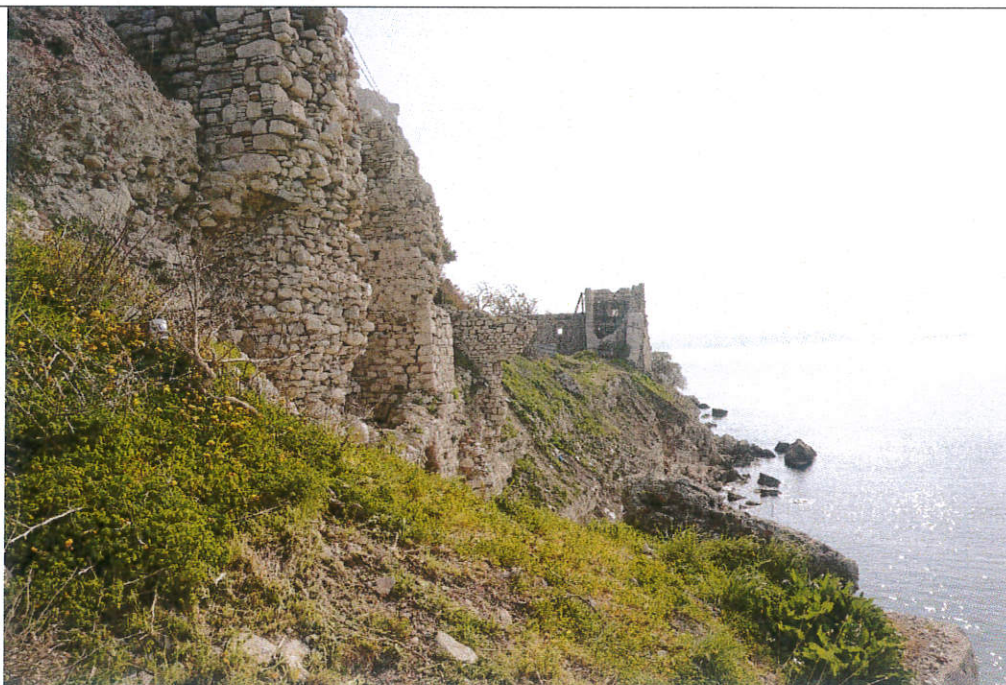
**Εικ.11:** Λεπτομέρεια της θεμελίωσης του δυτικού πύργου.

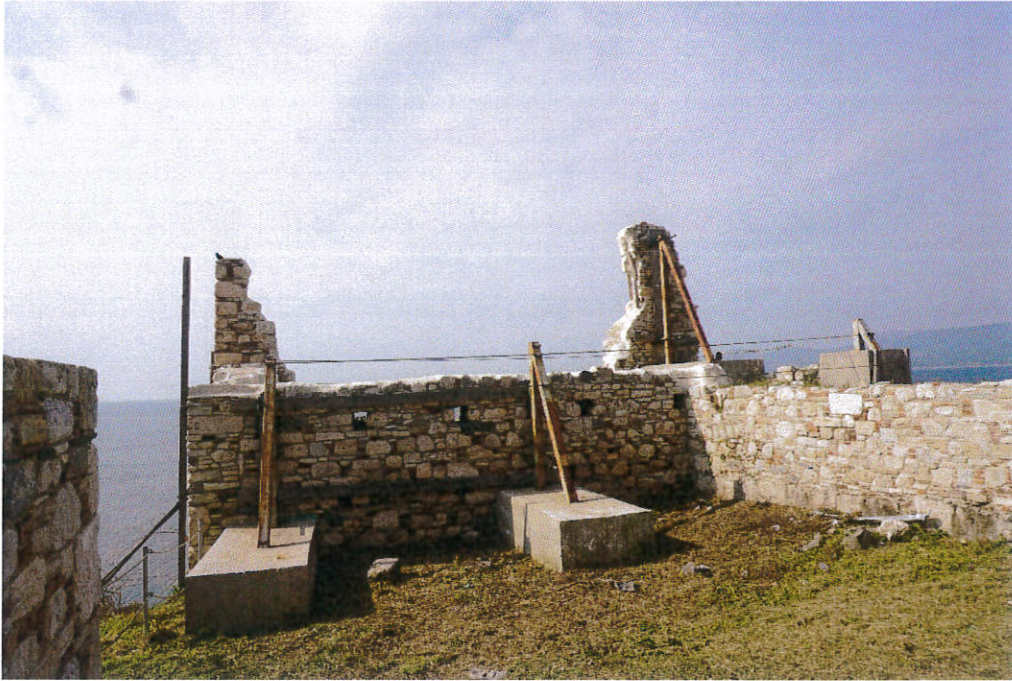
**Εικ.12:** Άποψη του δυτικού πύργου από βόρεια. Διακρίνονται τα άμεσα μέτρα στερέωσης.

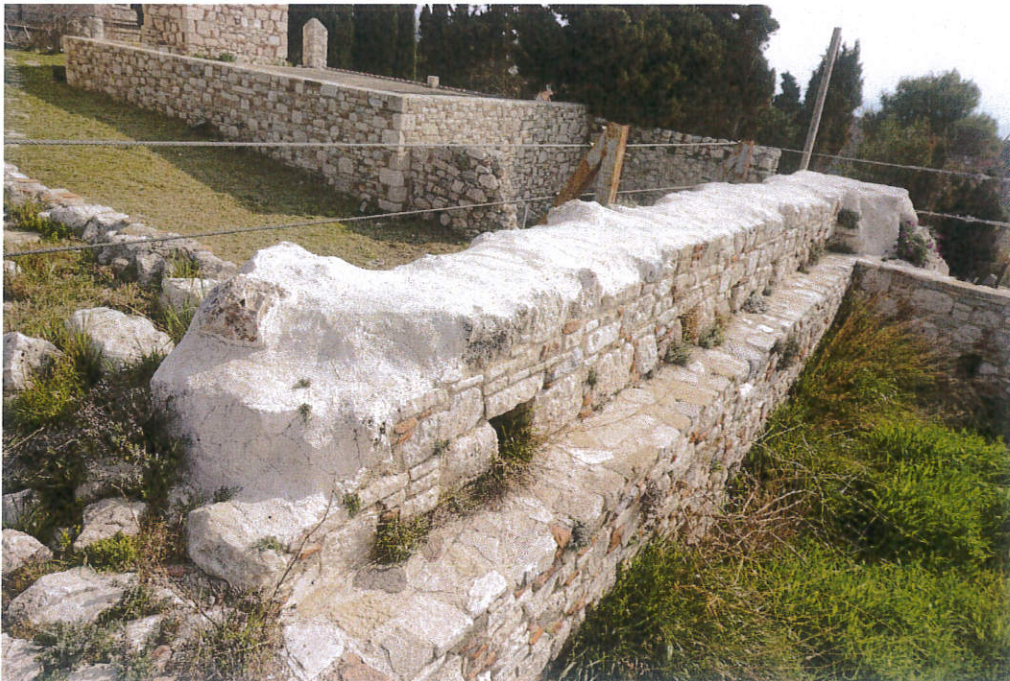
**Εικ.13:** Άποψη του βορινού βάθρου του δυτικού πύργου.

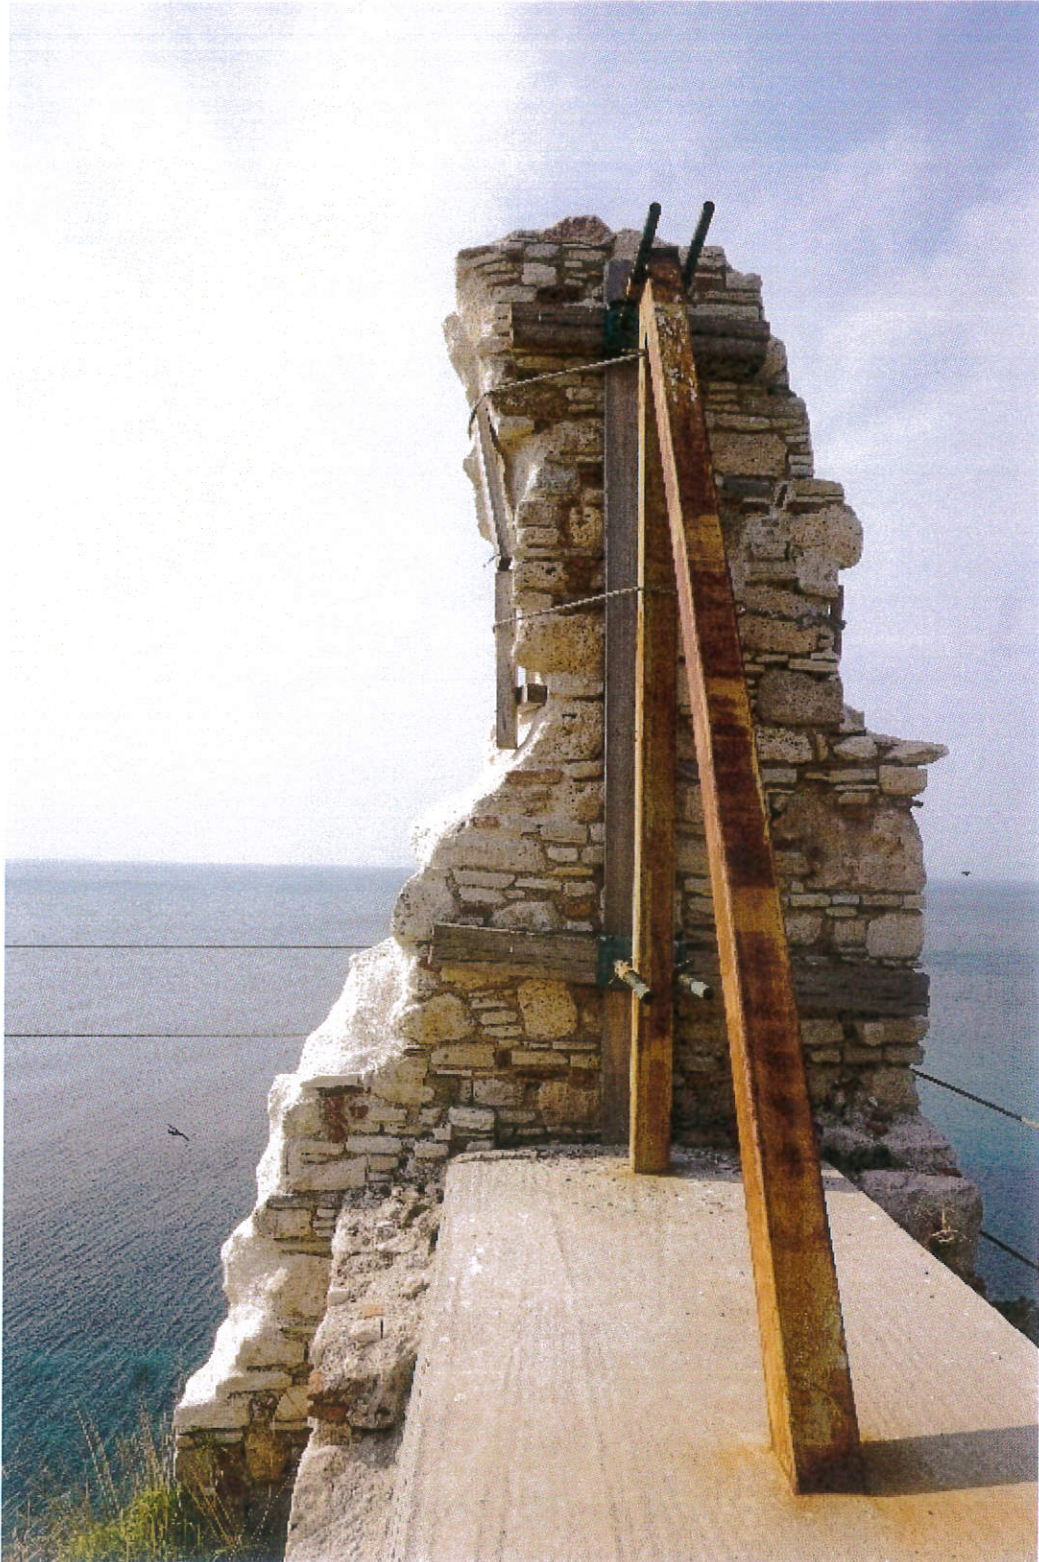
Εικ.14: Άποψη της ΒΔ γωνίας του δυτικού πύργου. Διακρίνονται τα μέτρα στερέωσης.

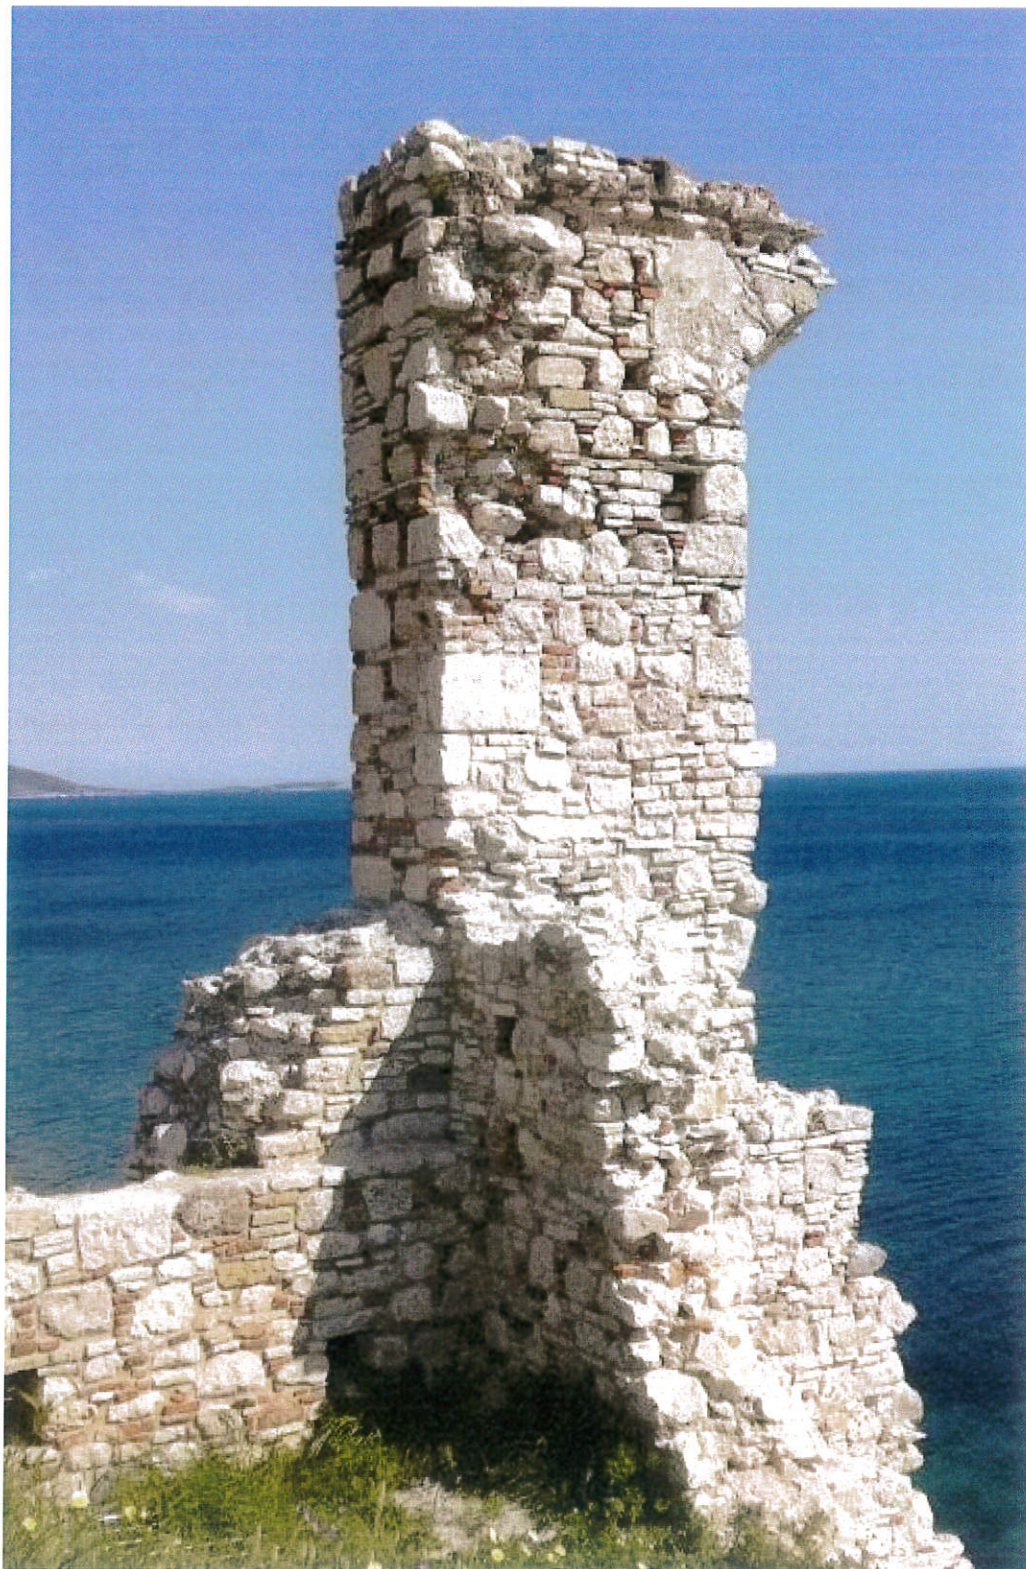
**Εικ.16:** Λεπτομέρεια ΒΑ γωνίας δυτικού πύργου. Διακρίνεται το πλευρικό άνοιγμα.
