ΑΡΧΕΙΑΚΗ ΚΑΙ ΦΩΤΟΓΡΑΦΙΚΗ ΤΕΚΜΗΡΙΩΣΗ

ΕΚΠΟΝΗΣΗ ΑΡΧΙΤΕΚΤΟΝΙΚΗΣ ΜΕΛΕΤΗΣ ΓΙΑ ΤΗΝ ΑΠΟΚΑΤΑΣΤΑΣΗ ΤΗΣ ΓΕΦΥΡΑΣ ΠΡΟΣΒΑΣΗΣ ΣΤΟ ΠΑΛΑΙΟ ΦΡΟΥΡΙΟ ΚΕΡΚΥΡΑΣ ΚΑΙ ΜΕΤΡΑ ΣΤΕΡΕΩΣΗΣ ΔΥΤΙΚΟΥ ΑΝΑΛΗΜΜΑΤΟΣ

ΣΤΑΔΙΟ ΜΕΛΕΤΗΣ
ΥΠΑΡΧΟΥΣΑ ΚΑΤΑΣΤΑΣΗ

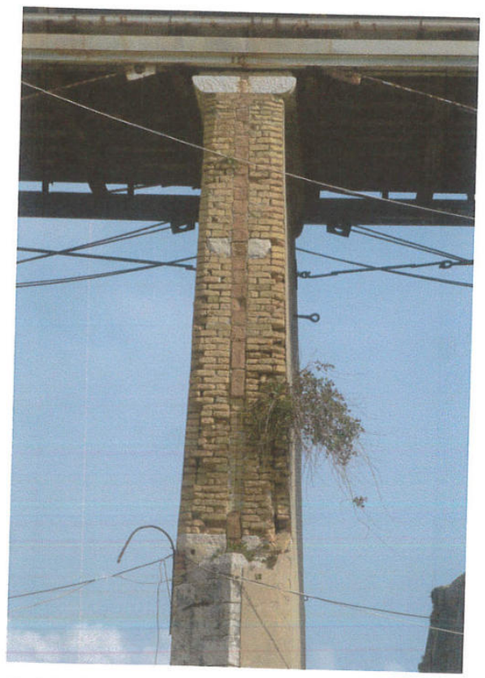
ΦΩΤΟΓΡΑΦΙΑ 20 - Άποψη των βάθρων της γέφυρας από τα βορειδυτικά της τάφρου.
Διακρίνεται το τσιμεντοκονίαμα στην μεγάλη τους πλευρά και οι τριγωνικές απολήξεις στο άκρο τους.

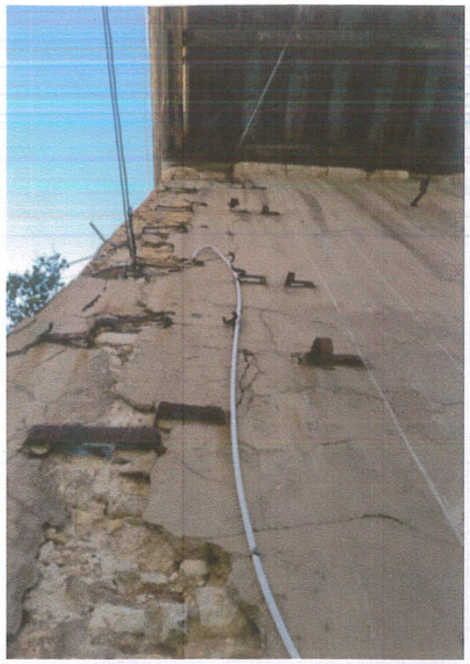
ΦΩΤΟΓΡΑΦΙΑ 28 - Η νοτιοανατολική γωνία του 4ου βάθρου. Διακρίνονται πακτωμένες σιδηρές λάμες και ελεύθερες καλωδιώσεις.

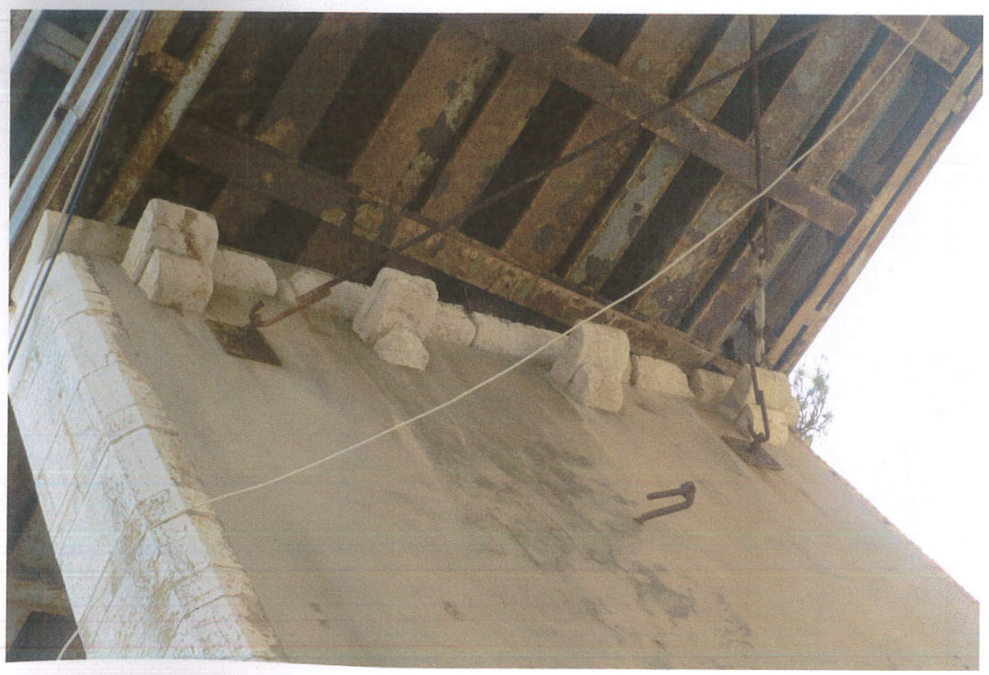
ΦΩΤΟΓΡΑΦΙΑ 35 - Ο μεταλλικός φορέας της γέφυρας στο ανώτερο δυτικό σημείο του έκτου βάθρου.
Διακρίνονται τα λίθινα φουρούσια. Πάνω σε αυτά κατέβαιναν το κινητό ξύλινο τμήμα της γέφυρας.

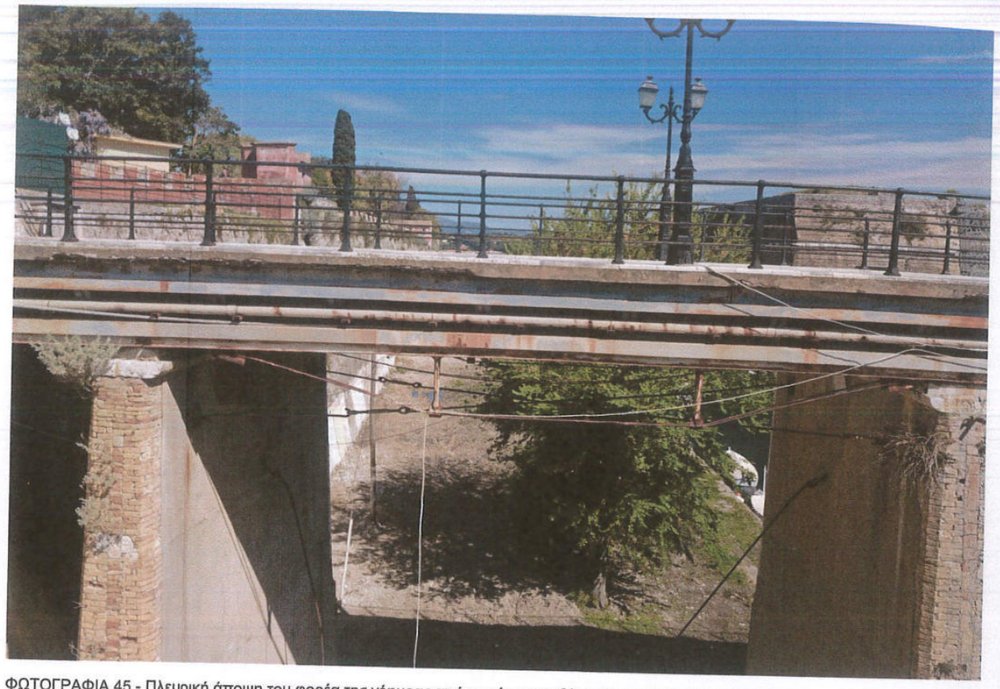
ΦΩΤΟΓΡΑΦΙΑ 45 - Πλευρική άποψη του φορέα της γέφυρας από τα νότια μεταξύ πρώτου και δεύτερου βάθρου. Διακρίνεται μερική απότμηση και εμφάνιση του οπλισμού στα σκυροδεματικά πεζοδρόμια.

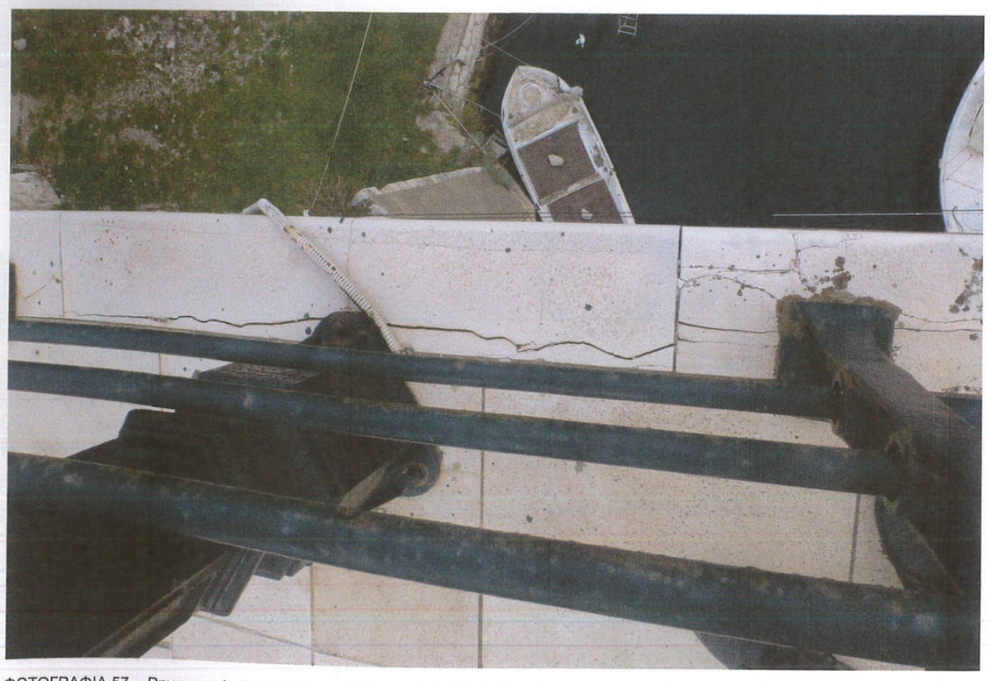
ΦΩΤΟΓΡΑΦΙΑ 56 - Θραυσμένη μαρμάρινη πλάκα στο σημείο αγκύρωσης του ορθοστάτη του μεταλλικού κιγκλιδώματος.
Διακρίνονται οι σκουρόχρωμες κρούστες και επικαθίσεις επί των μαρμάρινων πλακών.
