ΕΡΓΑΣΙΕΣ ΚΑΤΑΓΡΑΦΗΣ ΤΗΣ ΥΠΑΡΧΟΥΣΑΣ ΚΑΤΑΣΤΑΣΗΣ - ΕΡΜΗΝΕΙΑΣ ΤΗΣ  
ΠΑΘΟΛΟΓΙΑΣ ΚΑΙ ΜΕΤΡΑ ΑΝΤΙΜΕΤΩΠΙΣΗΣ ΓΙΑ ΤΗΝ ΑΡΣΗ ΕΤΟΙΜΟΡΡΟΠΙΑΣ ΤΟΥ  
ΣΥΝΟΛΟΥ ΤΟΥ ΕΠΙΠΡΟΜΑΧΩΝΑ ΤΟΥ ΑΓΙΟΥ ΔΗΜΗΤΡΙΟΥ ΣΤΗΝ ΠΑΛΙΑ ΠΟΛΗ ΧΑΝΙΩΝ

ΕΚΘΕΣΗ ΤΕΛΙΚΗΣ ΛΥΣΗΣ ΑΝΤΙΜΕΤΩΠΙΣΗΣ ΓΙΑ ΟΛΟΚΛΗΡΟ ΤΟ  
ΜΝΗΜΕΙΟ ΜΕΤΑ ΠΡΟΜΕΤΡΗΣΕΩΝ, ΠΡΟΫΠΟΛΟΓΙΣΜΟΥ ΚΑΙ  
ΣΥΣΤΗΜΑΤΟΣ ΕΝΟΡΓΑΝΗΣ ΠΑΡΑΚΟΛΟΥΘΗΣΗΣ

ΜΕΛΕΤΗ ΤΕΛΙΚΗΣ ΛΥΣΗΣ

ΕΔΑΦΟΣ ΣΥΜΒΟΥΛΟΙ ΜΗΧΑΝΙΚΟΙ Α.Ε.

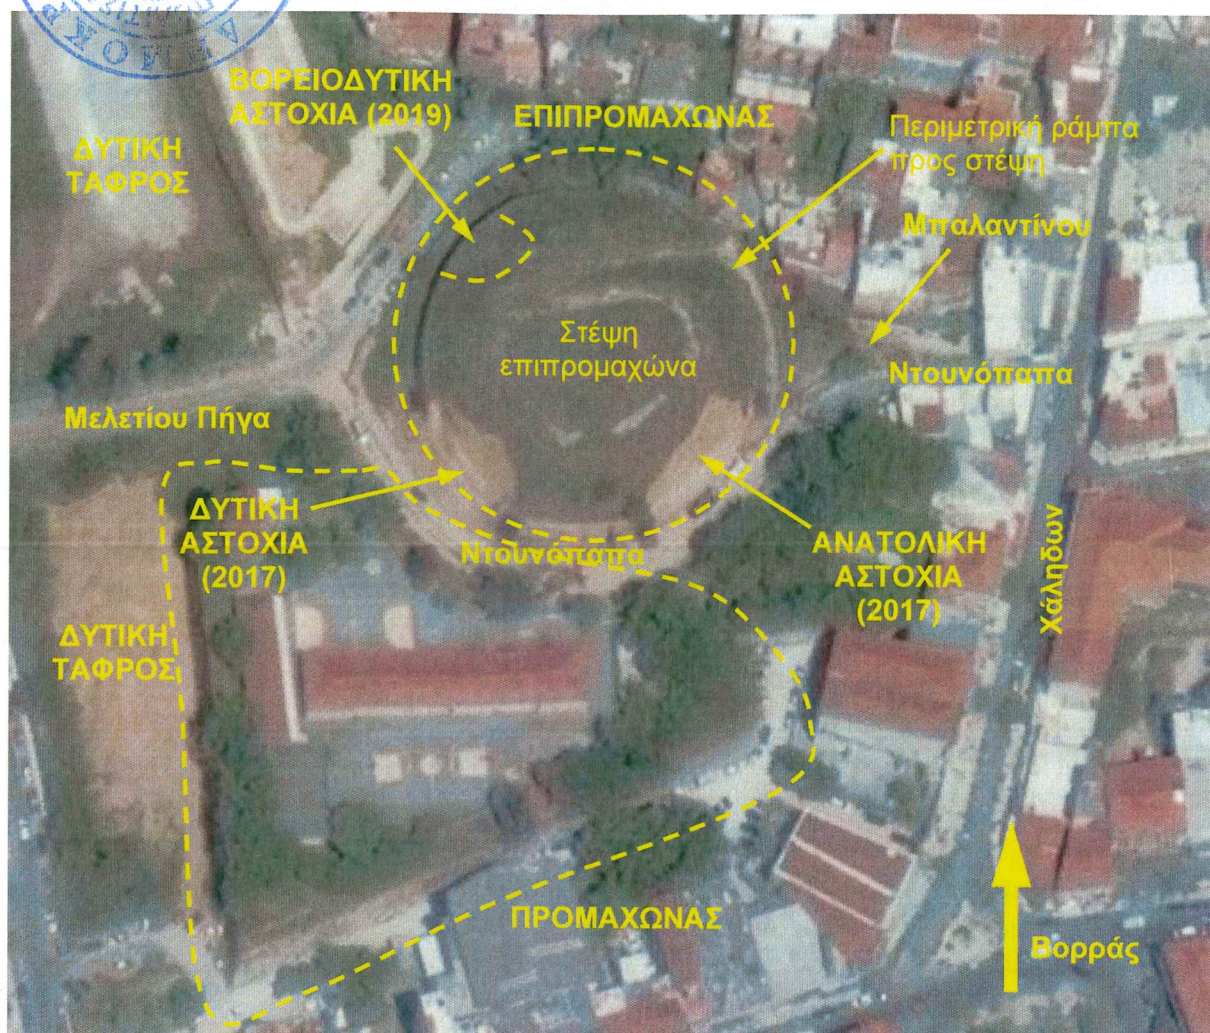
Τον Φεβρουάριο του 2017 έγιναν δύο αστοχίες στο τείχος του Επιπρωμαχώνα Αγίου Δημητρίου (ή Lando) –**Φωτ. 1.1 και 1.2**. Η πρώτη έγινε στις 10 προς 11/2/2017 στο νοτιοανατολικό τμήμα του τείχους (εφεξής ανατολική αστοχία) και η δεύτερη στις 14/2/2017 στο νοτιοδυτικό τμήμα του τείχους (εφεξής δυτική αστοχία). Στις **Φωτ. 1.3 και 1.4** διακρίνονται οι δύο αστοχίες πριν την απομάκρυνση των χωματισμών και τη διαμόρφωση της σημερινής κατάστασης. Στη **Φωτ. 1.5** παρατίθεται αλληλουχία δορυφορικών φωτογραφιών από το 2013 έως 9/5/2017, στην οποία διακρίνεται η γεωμετρία του τείχους πριν την εκδήλωση των αστοχιών, και η καθαρή επιφάνεια της περιμετρικής ράμπας πριν τις αστοχίες. Η εμφάνιση σκούρων περιοχών στις δύο τελευταίες είναι ενδεικτικές της χλωρίδας που έχει αναπτυχθεί σε θέσεις που έχει σπάσει η επιφάνεια της ράμπας.

**Φωτ. 1.1.** Δορυφορική φωτογραφία από το GoogleEarth της περιοχής του επιπρομαχώνα Αγίου Δημητρίου (ή αλλιώς επιπρομαχώνα Lando) ευρισκόμενος βορειοανατολικά του προμαχώνα Schiavo. Παρέχονται ονόματα κοντινών οδών για προσανατολισμό.

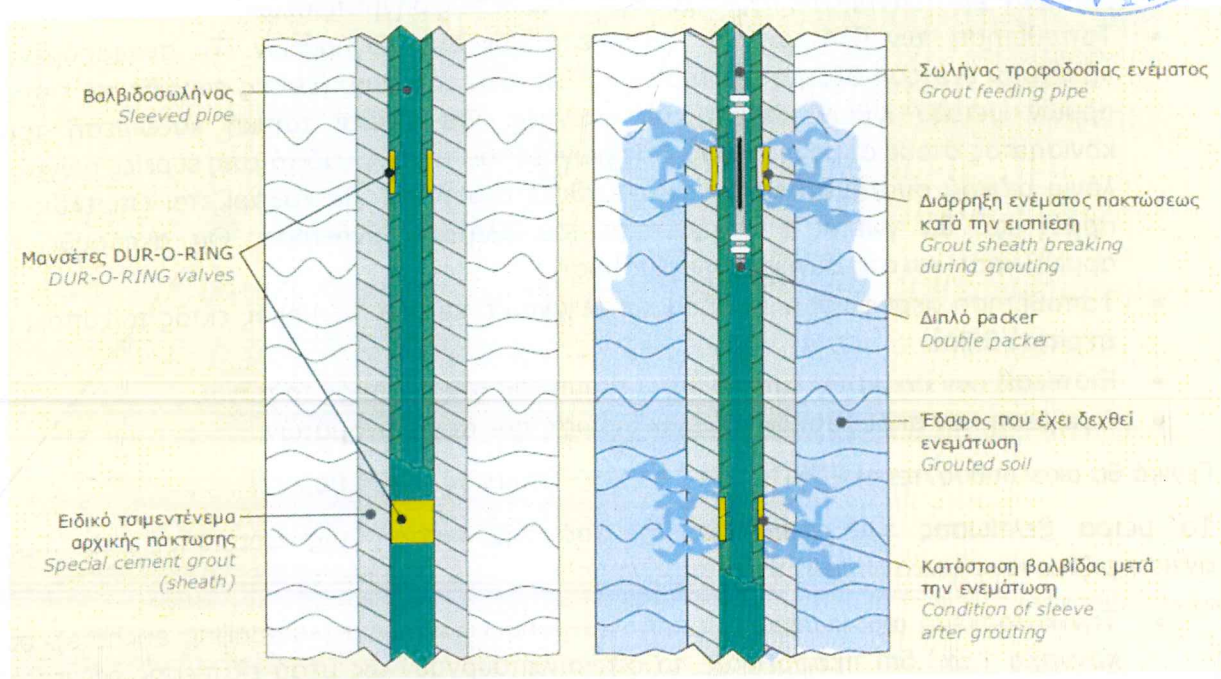
**Σχ. 5.1.** Σκαρίφημα επίδειξης τεχνολογίας εισπίσεων ενέματος με βαλβιδωσωλήνες (Tube-A-Manchette / Sleeved grouting pipes injection technology)

- Ολοκλήρωση του έργου της επανεπίχωσης με αργιλικό υλικό καλά συμπυκνωμένο στην επιφάνεια του επίλεκτου υλικού για να μην κατεισδύουν τα όμβρια.
- Αποκατάσταση του χώρου μπροστά από το ανακατασκευασμένο τείχος στις θέσεις των δύο αστοχιών με επέκταση της ράμπας στην ανατολική πλευρά του επιπρωμαχώνα όπως φαίνεται στο Σχέδιο 004 προκειμένου να βελτιωθεί ακόμα

περισσότερο η ευστάθεια στην ανατολική αποκατεστημένη περιοχή καθώς η ράμπα αυτή λειτουργεί ως αντίβαρο στον πόδα του τοίχου.
