ΥΠΗΡΕΣΙΑ ΝΕΩΤΕΡΩΝ ΜΝΗΜΕΙΩΝ ΚΑΙ ΤΕΧΝΙΚΩΝ ΕΡΓΩΝ ΔΩΔΕΚΑΝΗΣΟΥ

## Μελέτη Συντήρησης

μεταλλικών, λίθινων, κεραμικών και τσιμεντένιων στοιχείων  
κτιριακού διακόσμου

ΤΟΥ ΑΡΧΟΝΤΙΚΟΥ ΒΟΥΒΑΛΗ ΣΤΗΝ ΚΑΛΥΜΝΟ

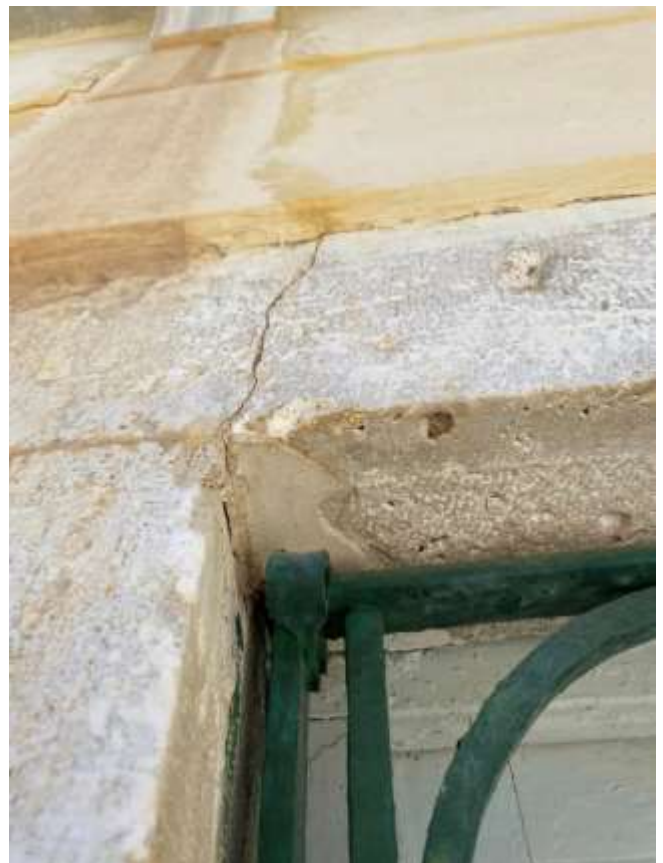
**Εικ.31:** Λεπτομέρεια εικ.29 - ρωγμή

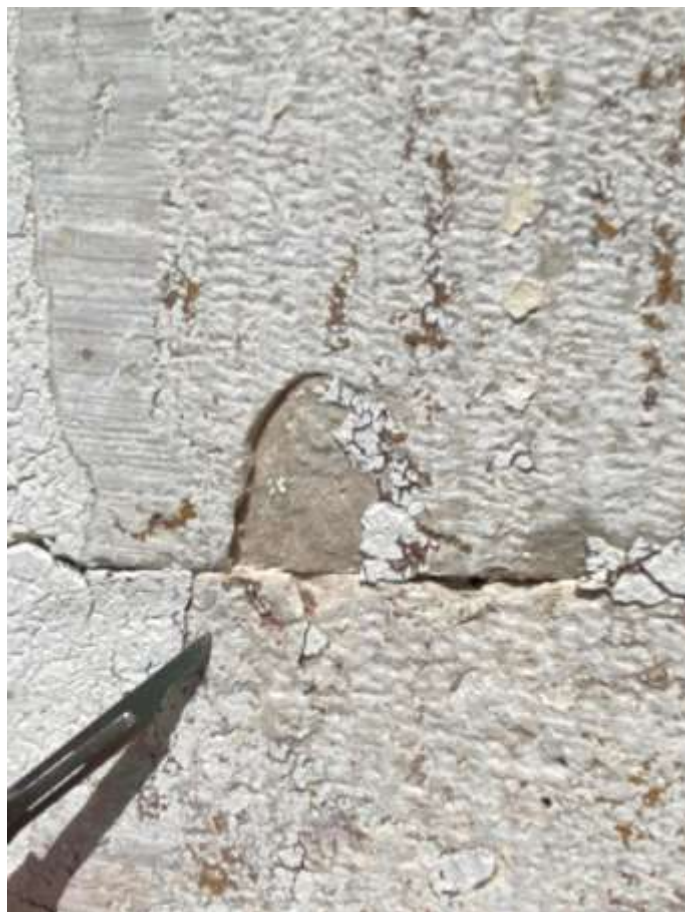
**Εικ.33:** Κατάσταση λίθινων μαντωμάτων

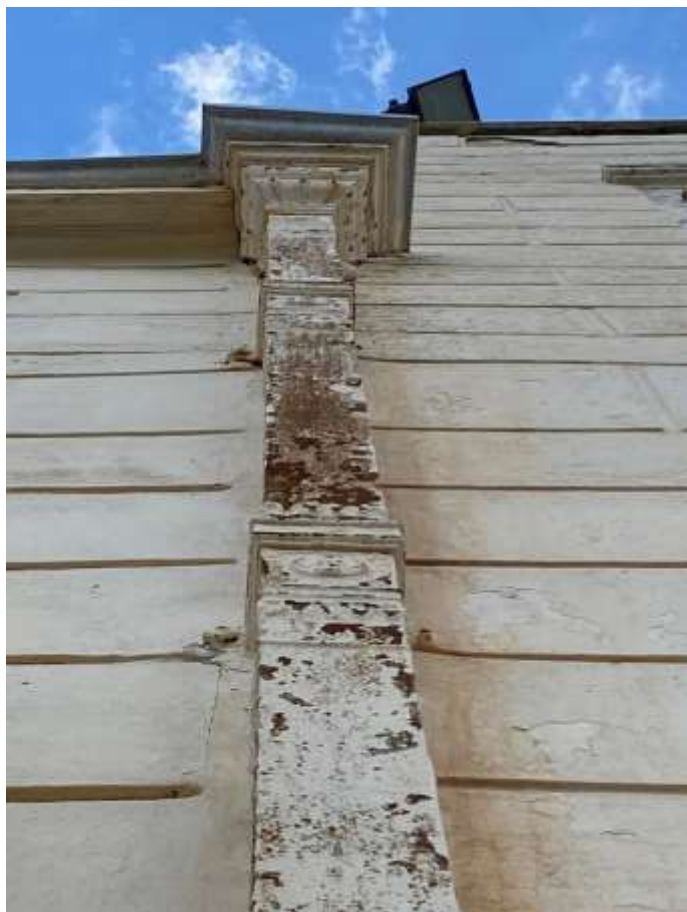
**Εικ.46:** Υδρορροή νότιας όψης - λεπτομέρεια

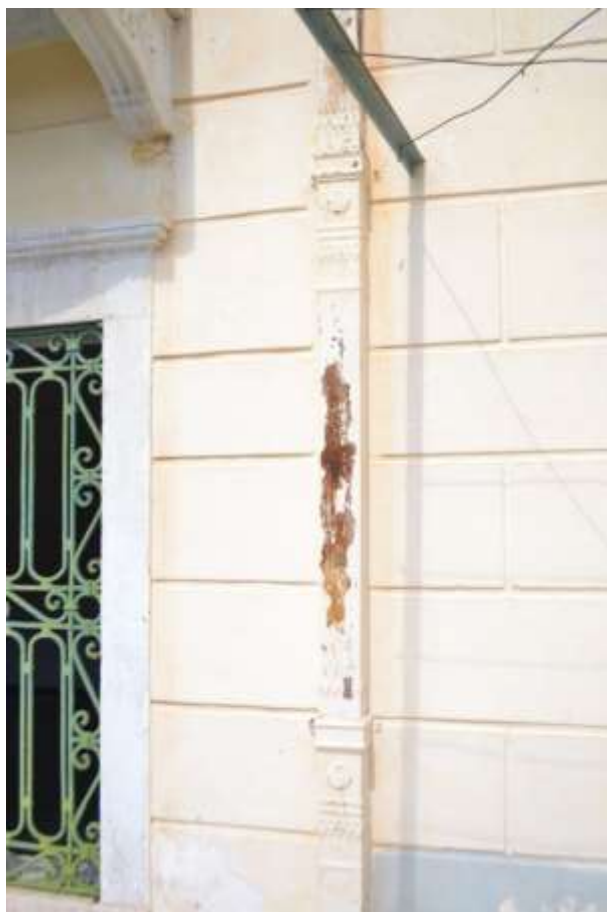
**Εικ.47:** Υδρορροή νότιας όψης - λεπτομέρεια

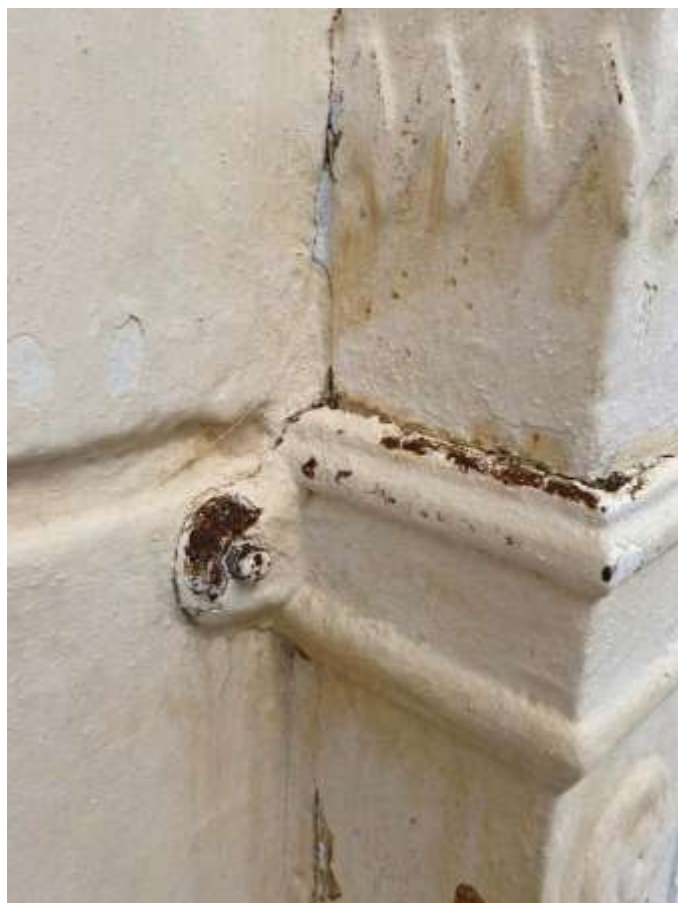
**Εικ.48:** Υδρορροή νότιας όψης - λεπτομέρεια

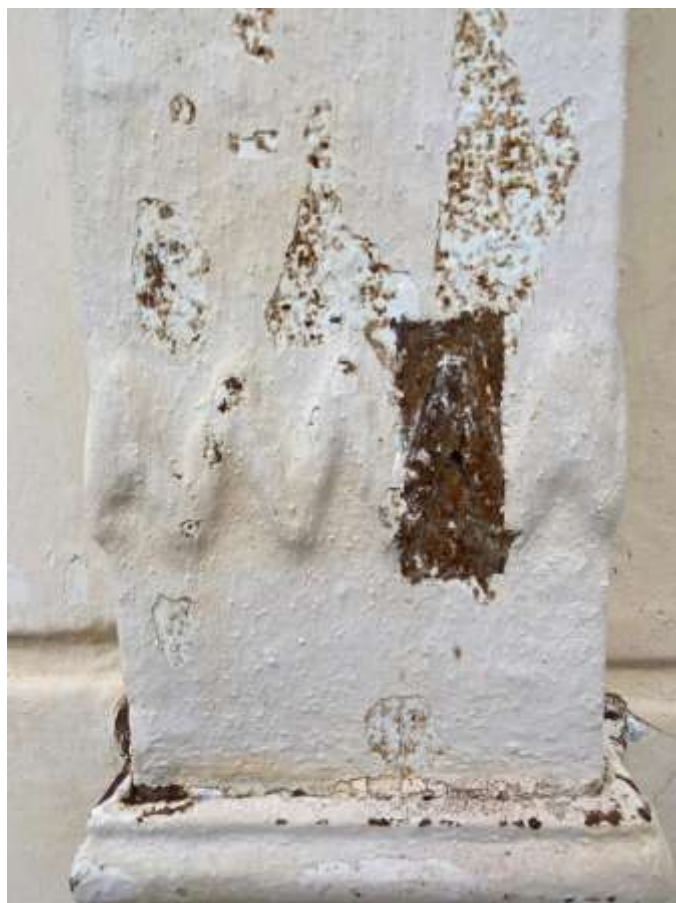
**Εικ.49:** Υδρορροή νότιας όψης - λεπτομέρεια

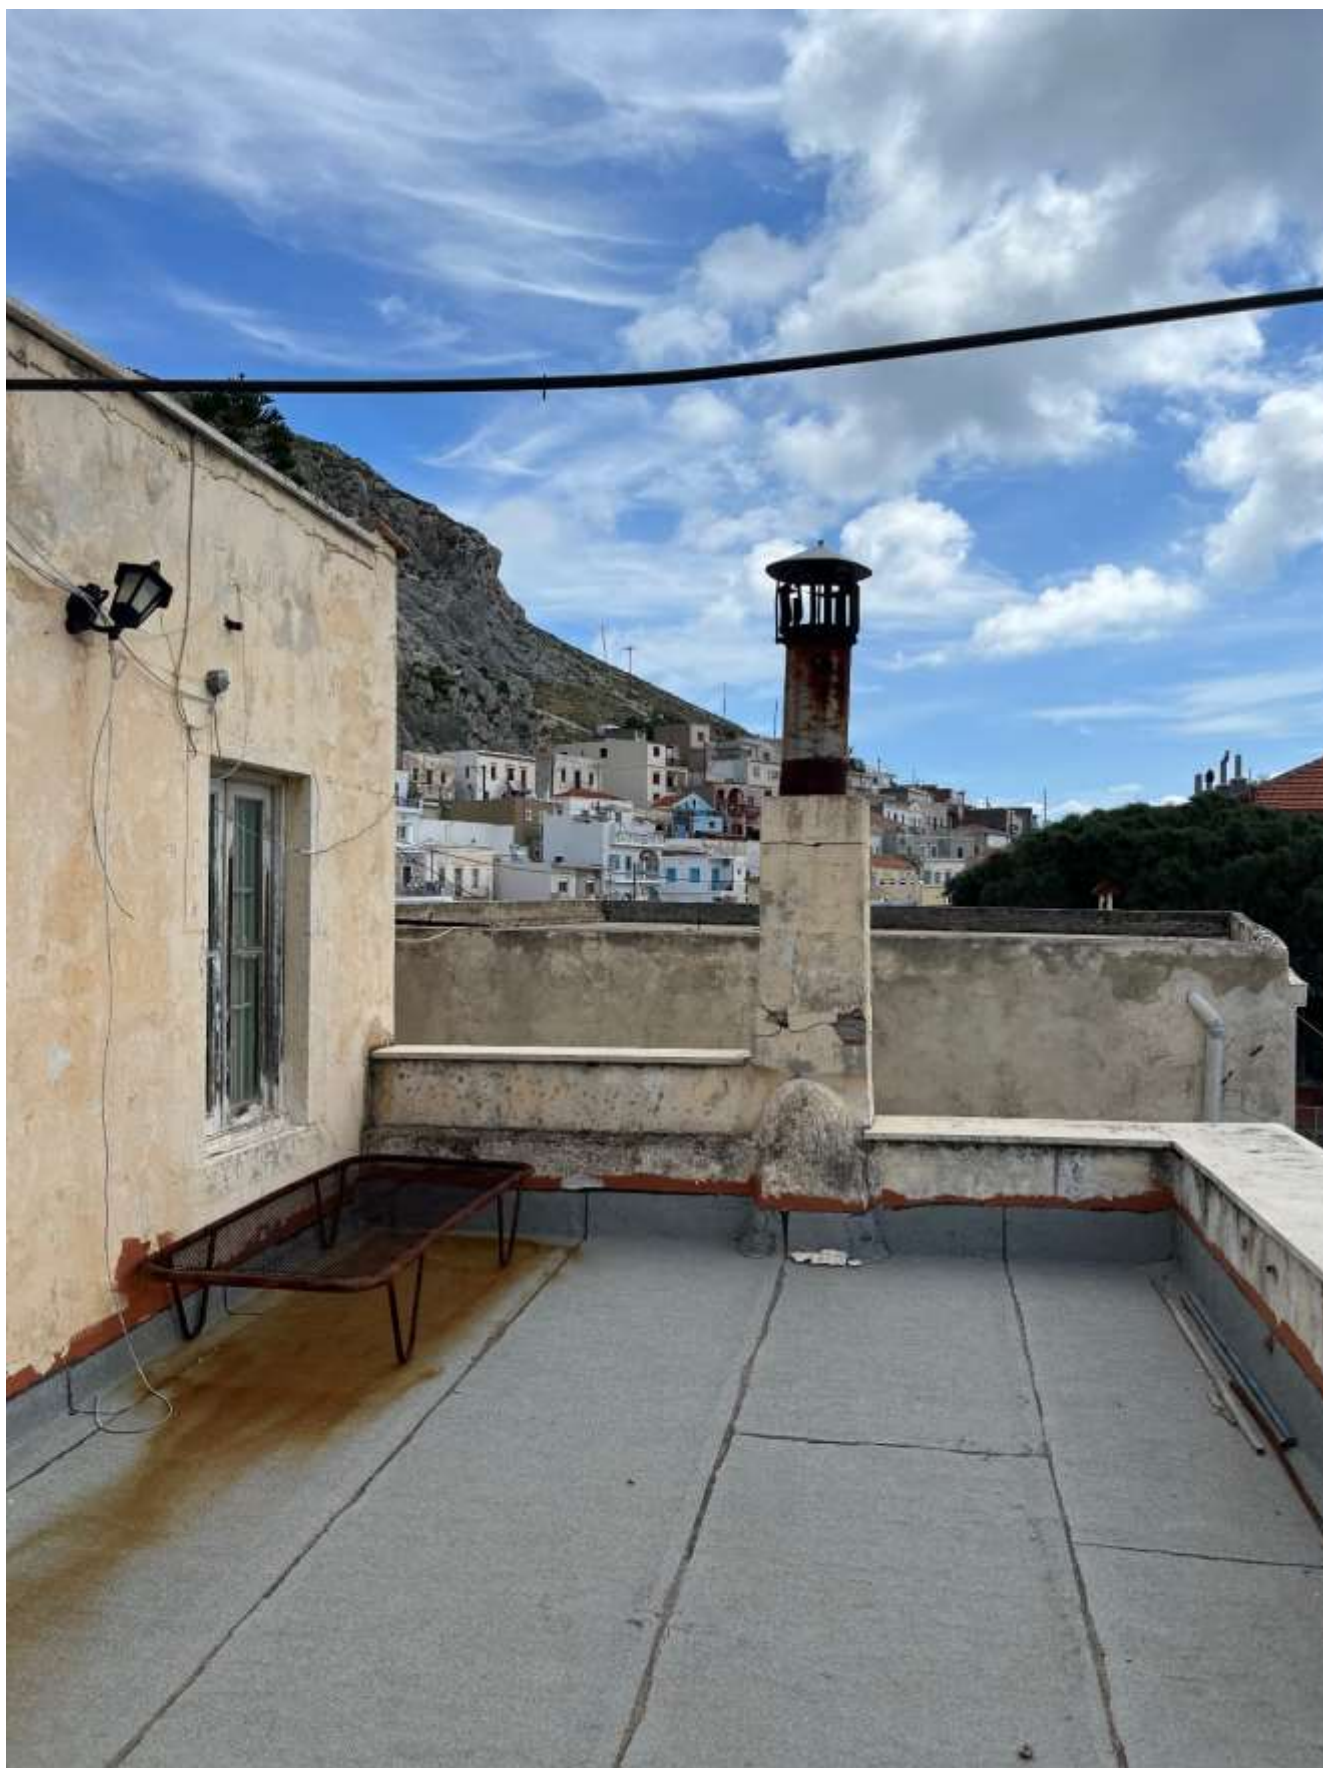
**Εικ.62:** Δώμα χώρου A5 – μεταλλική καμινάδα

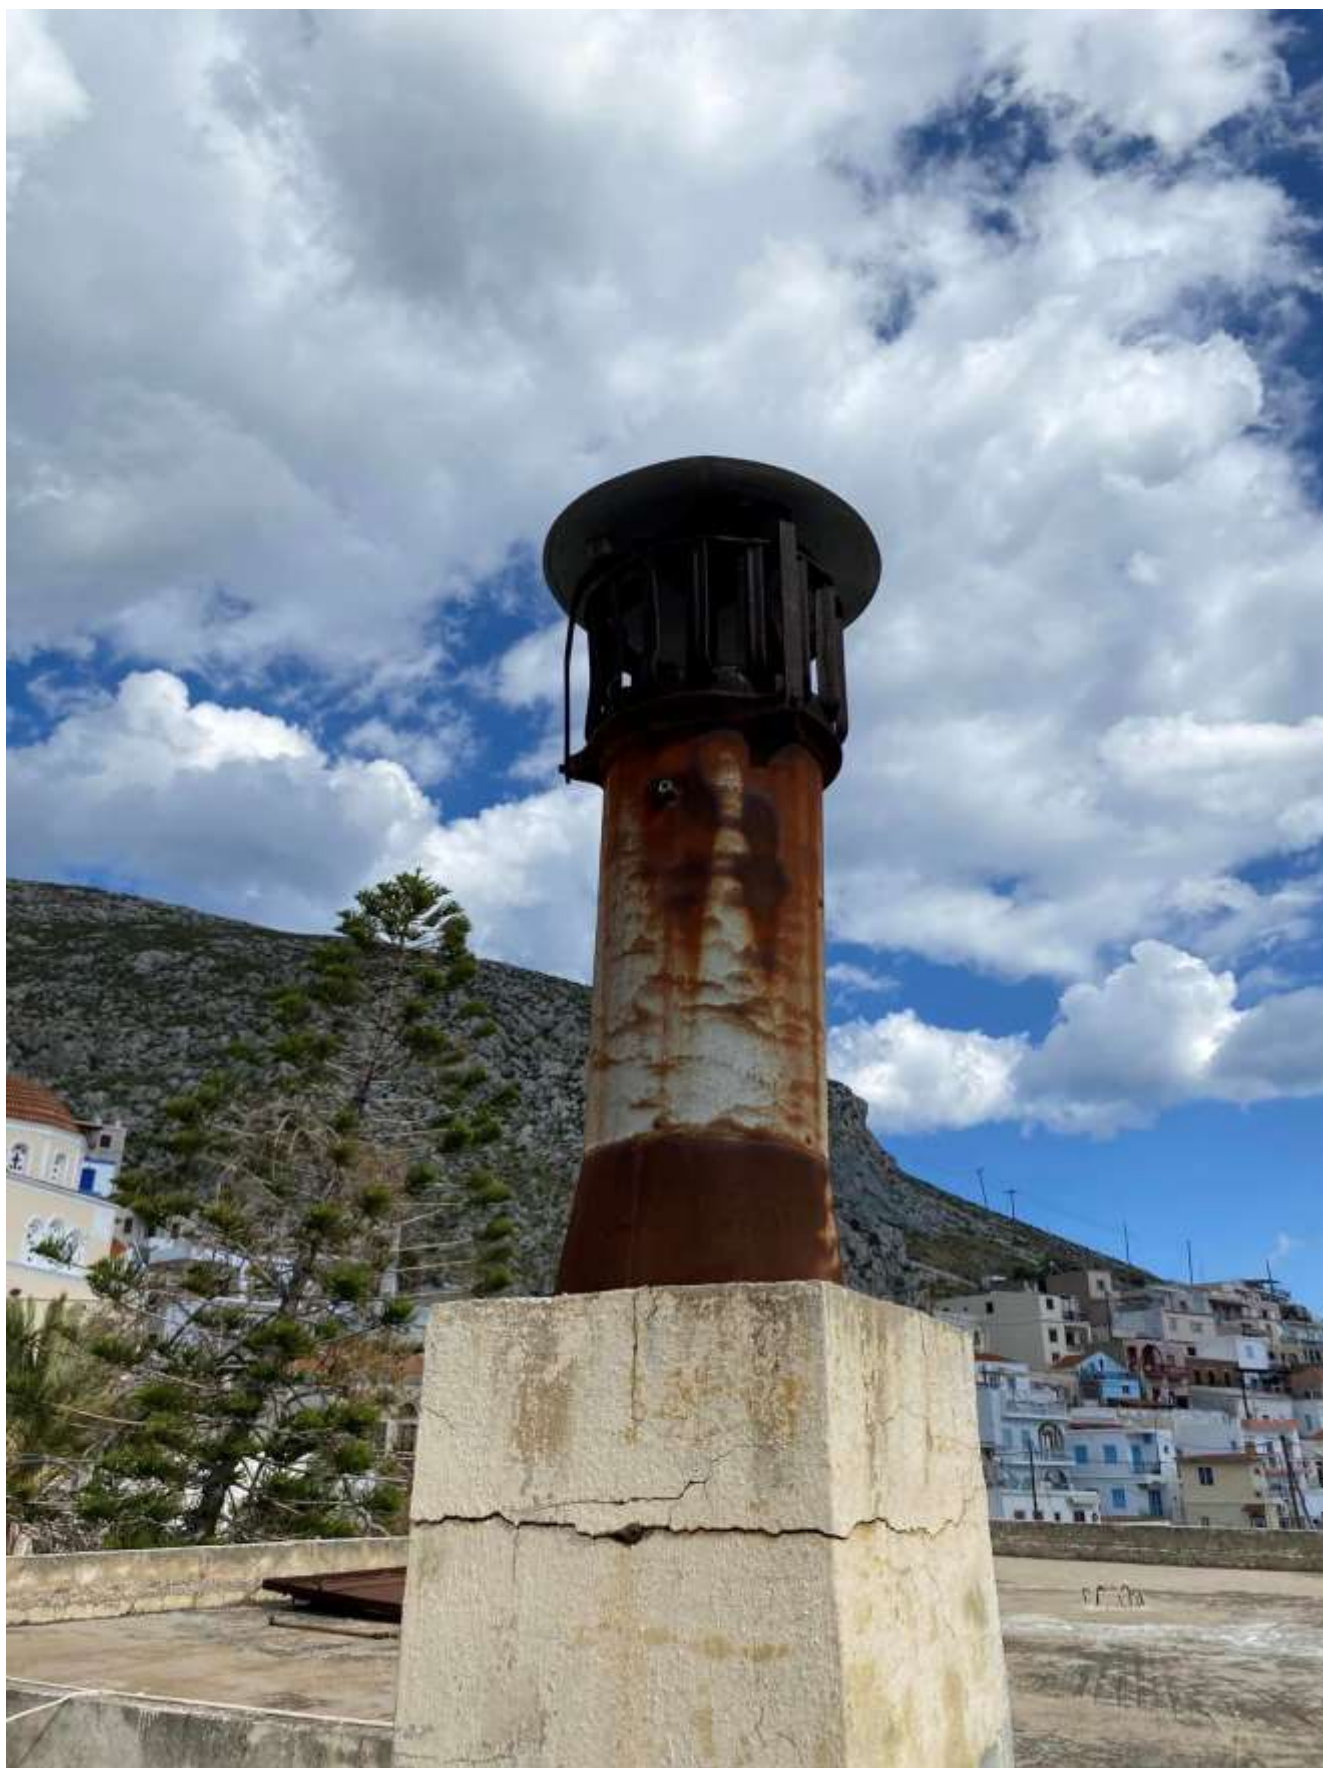
**Εικ.63:** Μεταλλική καμινάδα στο δώμα του χώρου Α5. Αντιστοιχεί το τζάκι του χώρου ΙΣ3

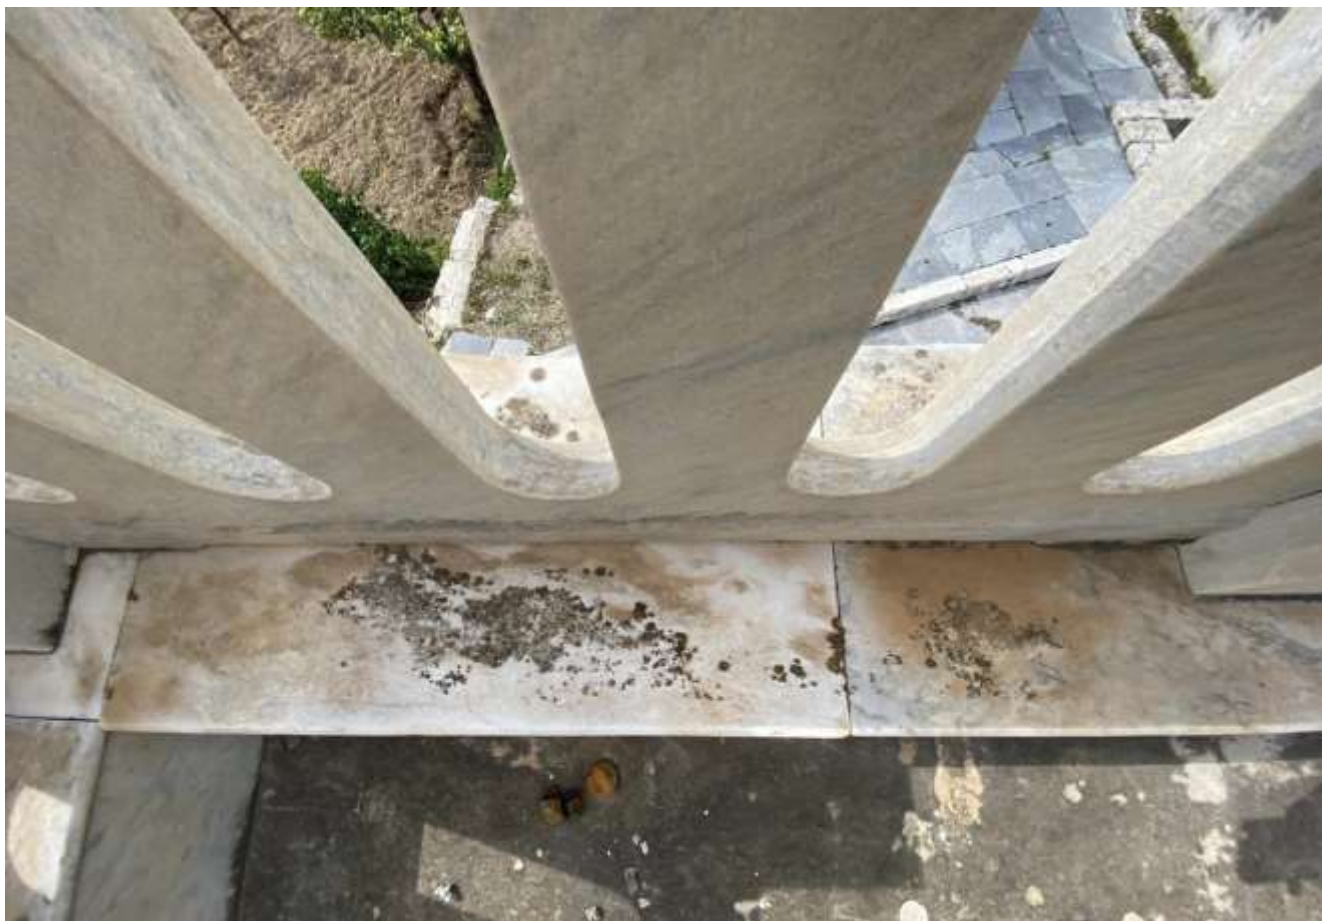
**Εικ.72:** Λεπτομέρεια φθοράς μαρμάρου στο στηθαίο της βεράντας της δυτικής όψης

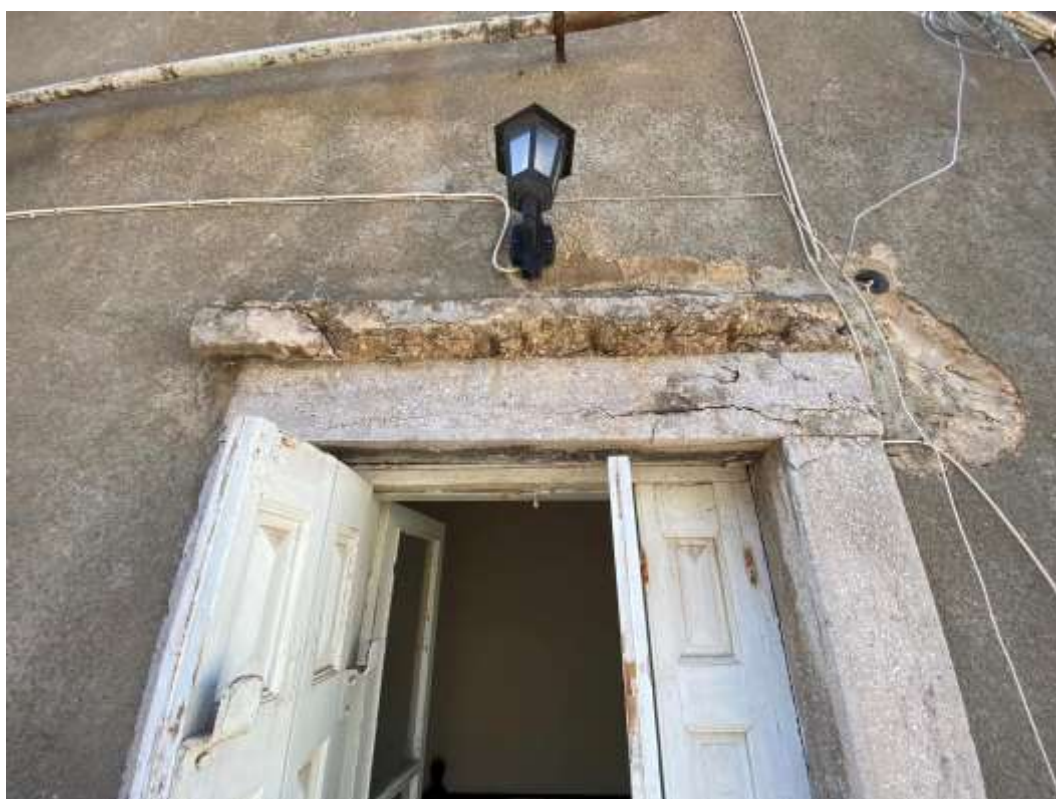
**Εικ.82:** Φθορά τσιμεντένιου περιθυρώματος εξώθυρας χώρου Α1Β

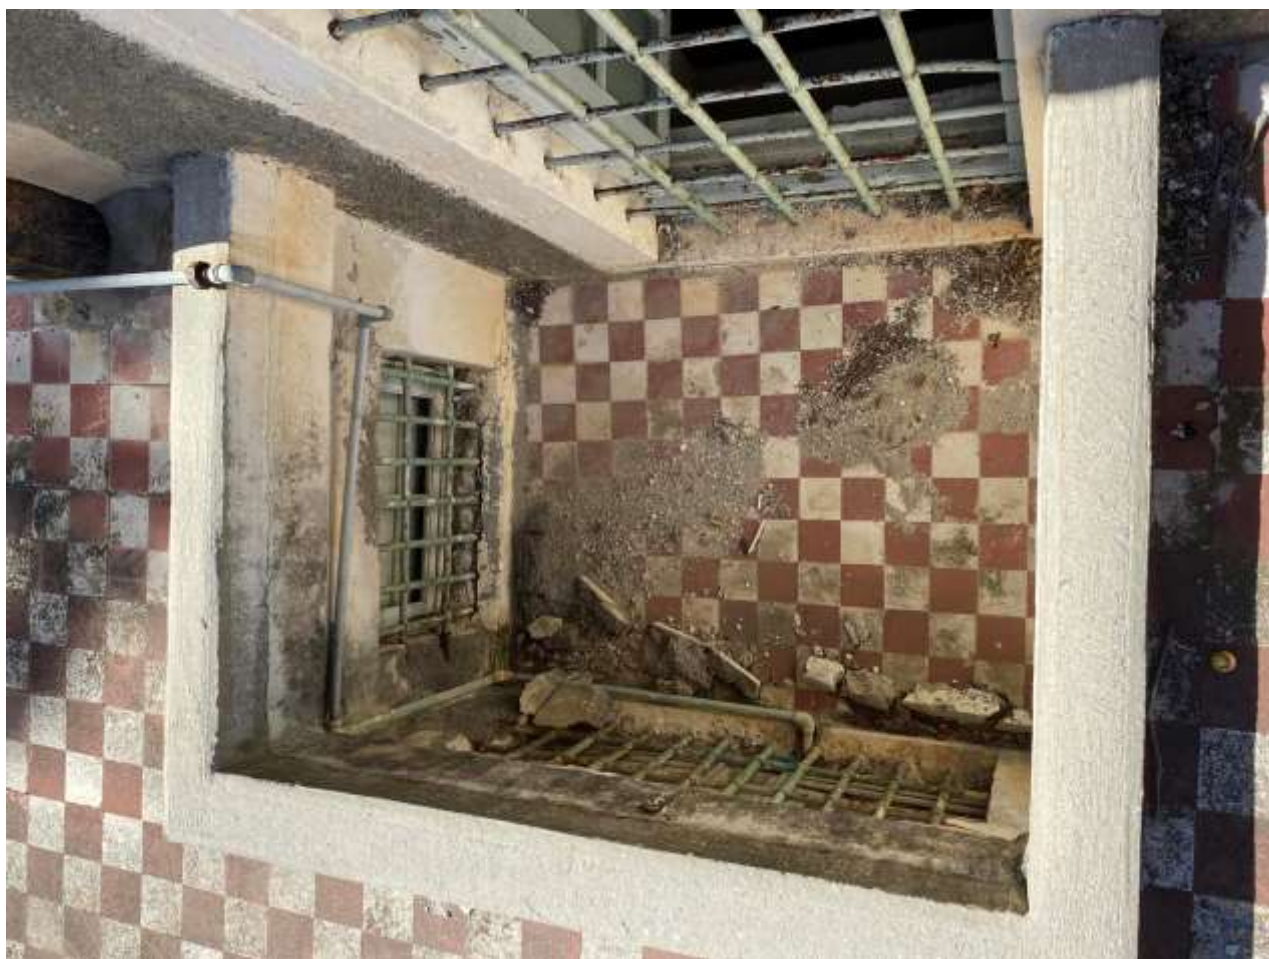
Εικ.91: Υποβαθμισμένο δάπεδο φεγγίτη βορεινής προσθήκης του ισογείου (ΙΣ7, ΙΣ8)

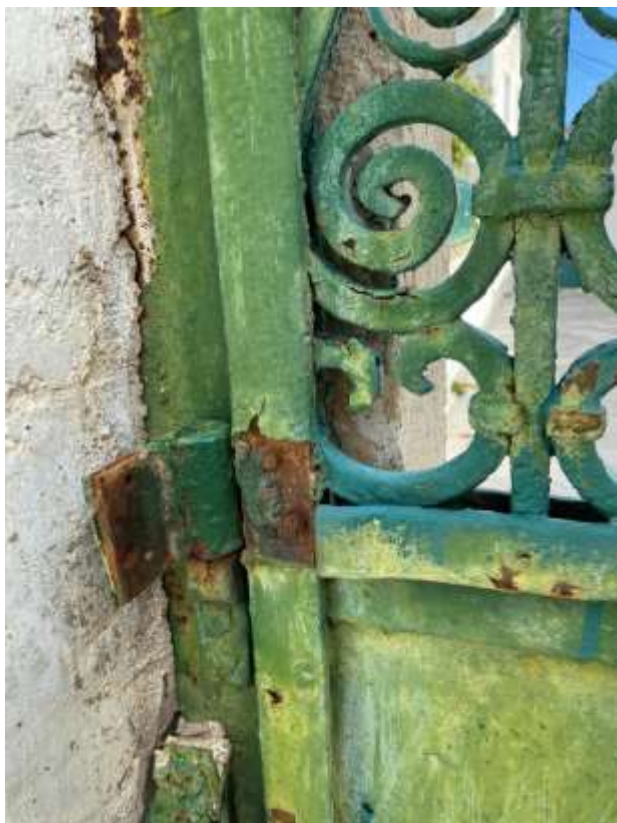
**Εικ.100α:** Αυλόθυρα. Λεπτομέρεια: χαλασμένος μεντεσές.

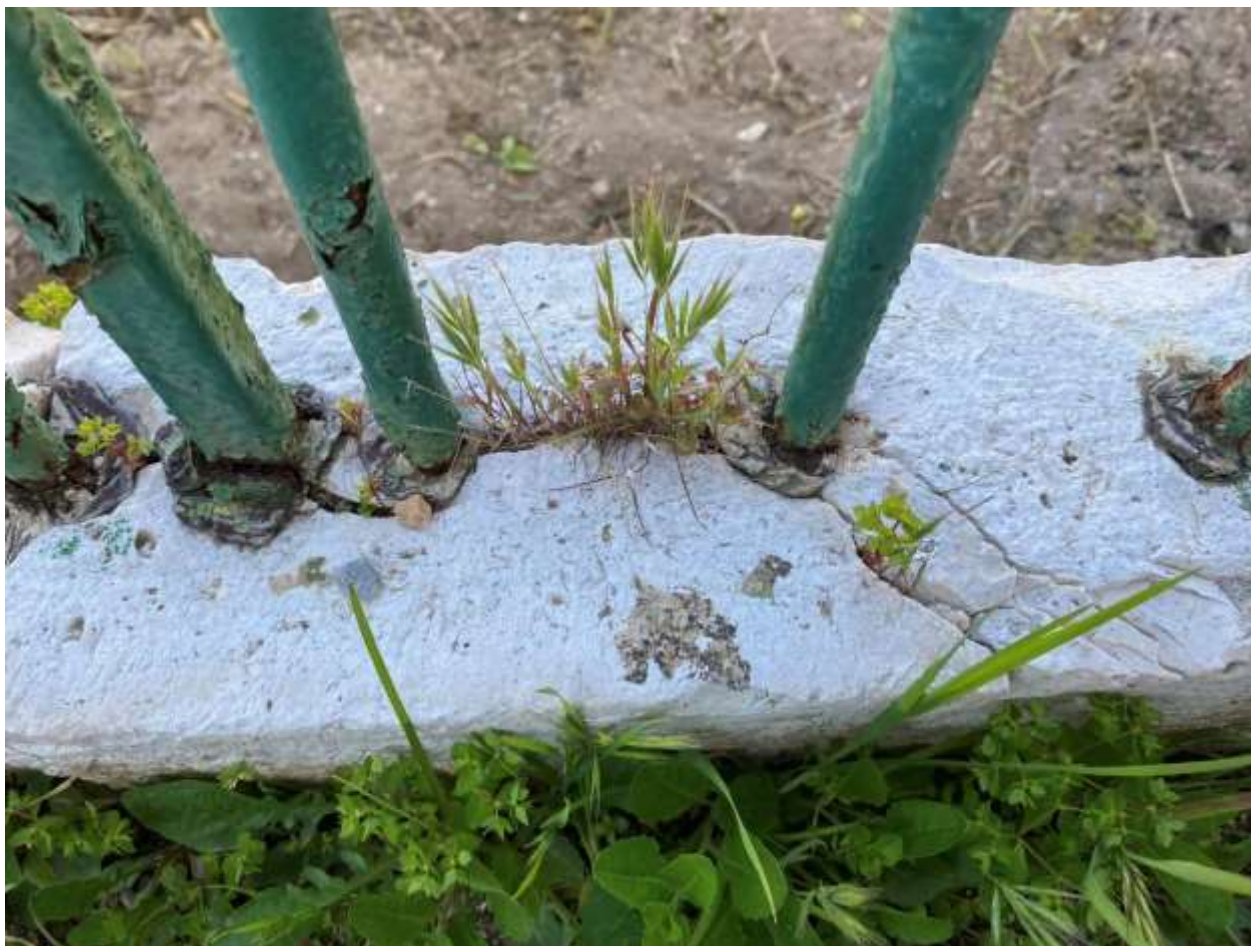
**Εικ.143:** Λεπτομέρεια κιγκλιδωμάτων περιβολιού: φθορά λίθου

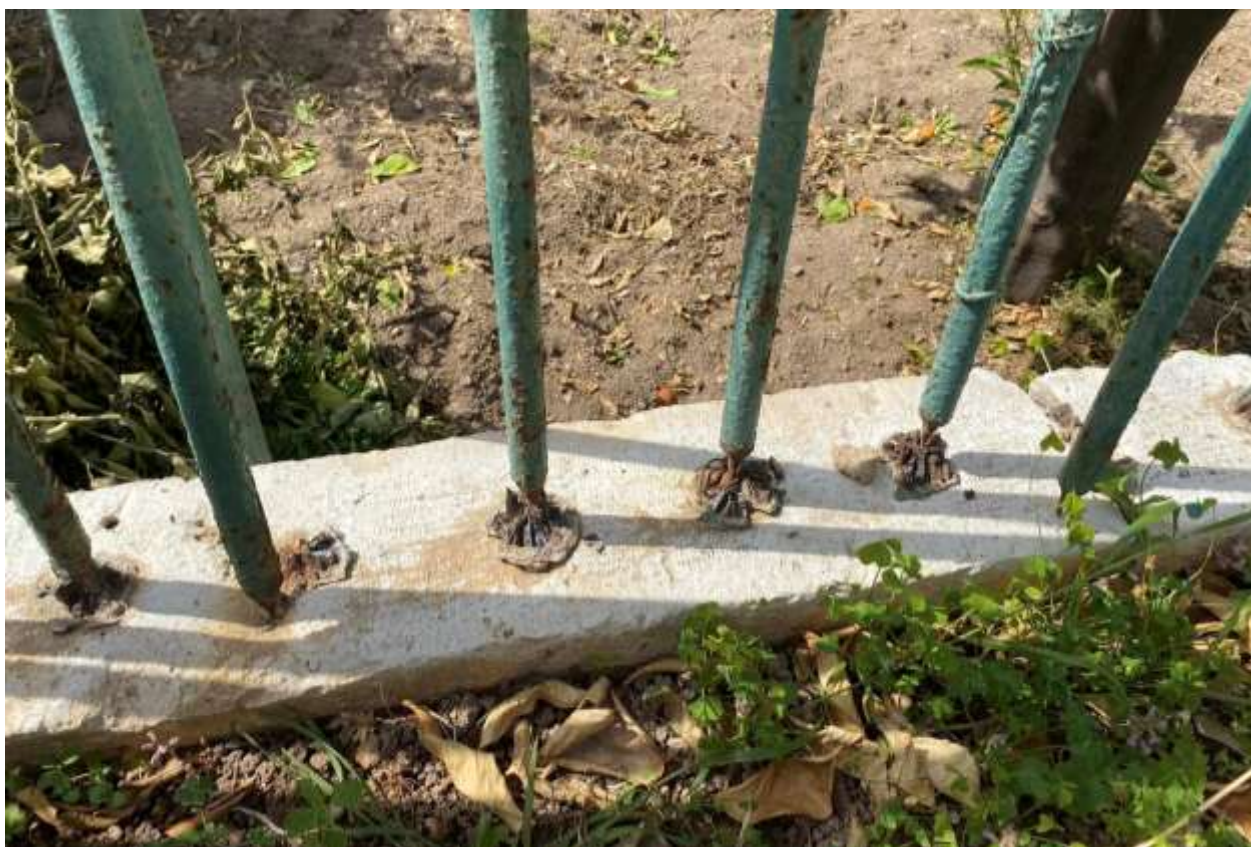
**Εικ.144:** Λεπτομέρεια κιγκλιδωμάτων περιβολιού: φθορά κατώτερου τμήματος
