**ΑΡΧΟΝΤΙΚΟ ΒΟΥΒΑΛΗ  
ΠΟΘΑΙΑ ΚΑΛΥΜΝΟΥ**

**ΜΕΛΕΤΗ ΣΥΝΤΗΡΗΣΗΣ ΚΑΙ ΑΠΟΚΑΤΑΣΤΑΣΗΣ  
ΤΟΥ ΚΤΙΡΙΑΚΟΥ ΔΙΑΚΟΣΜΟΥ**

**Γ. ΠΑΥΛΟΠΟΥΛΟΣ - Μ. ΧΑΤΖΗΝΙΚΟΛΑΟΥ Ε.Ε.**

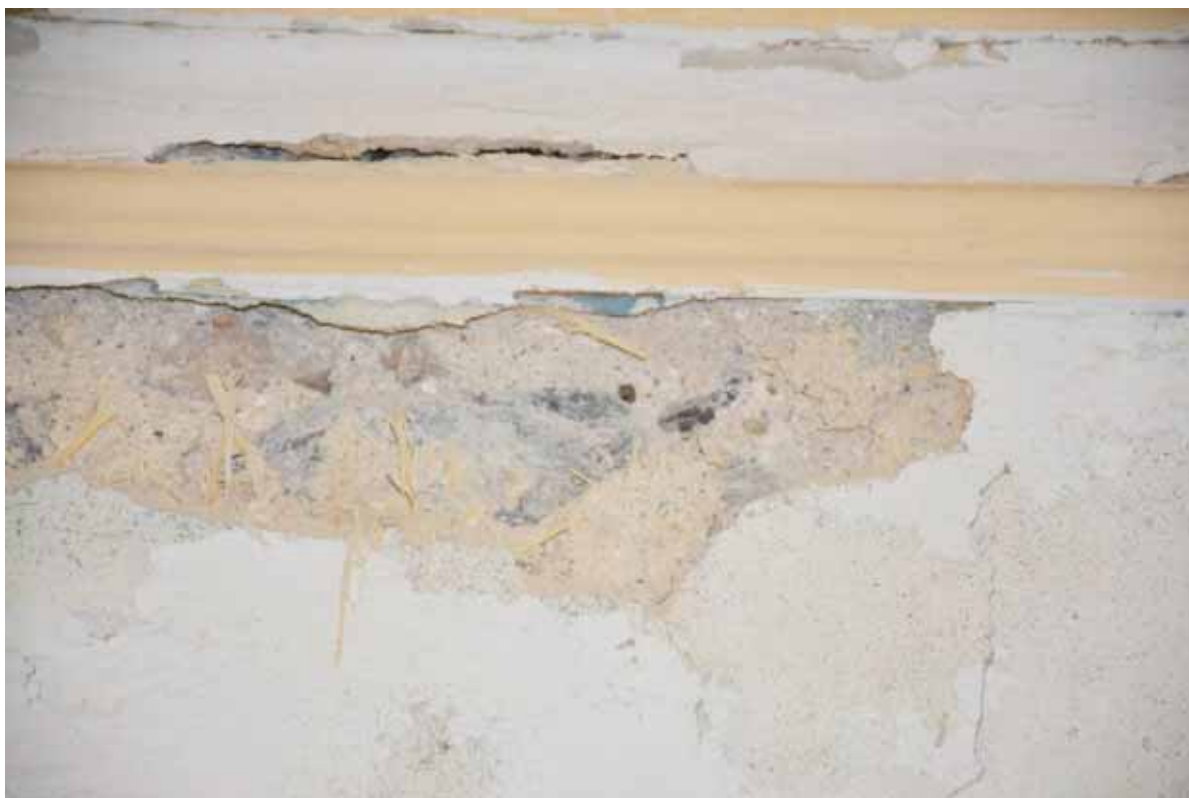
Φωτ. 3 Λίθινη τοιχοποιία η οποία είναι εμφανής από απώλεια κονιάματος στον χώρο Β3. Διακρίνεται επίσης η παρουσία άχυρου στο κονίαμα επίχρσις.

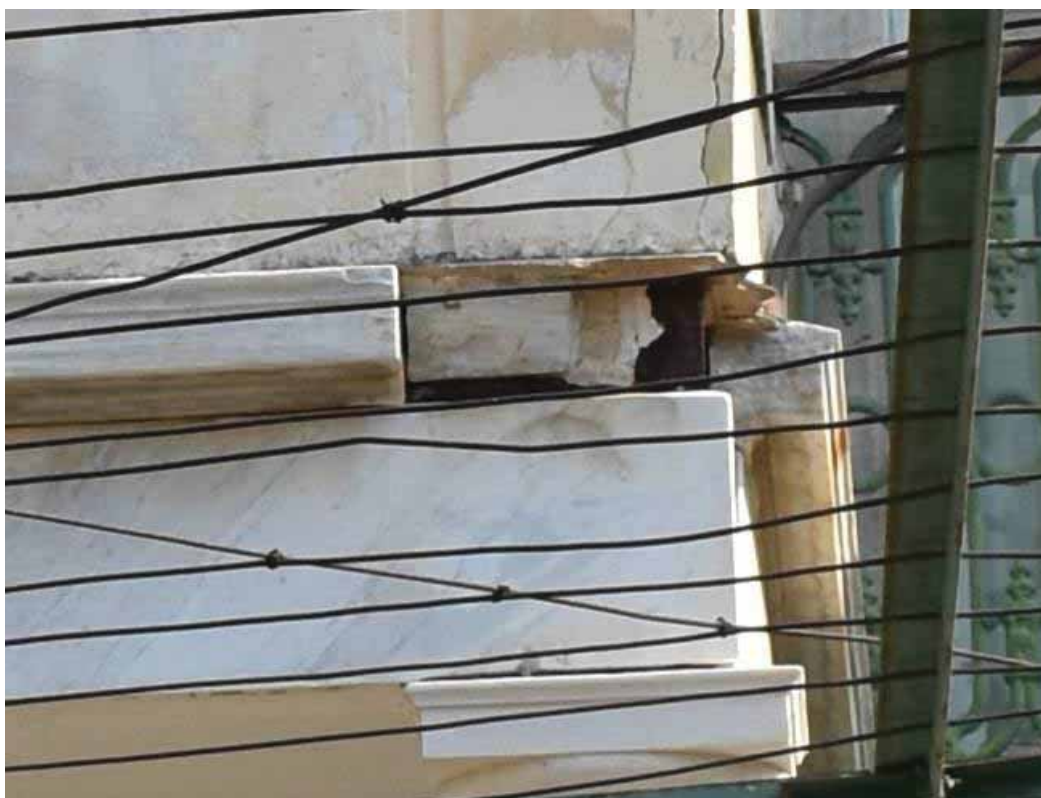
Φωτ. 7 Μεταλλικός σιδηροδοκός ο οποίος είναι εμφανής από απώλεια μαρμάρινου γείσου στην μπροστινή όψη του Αρχοντικού.

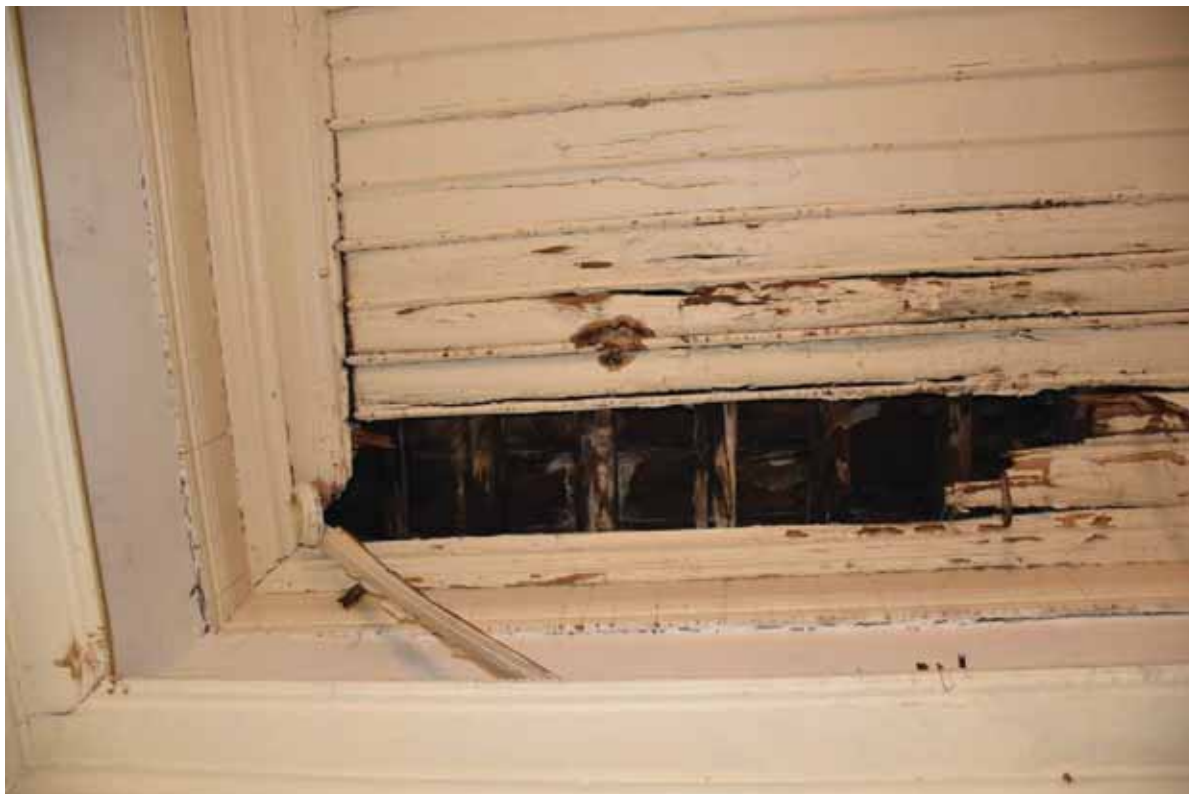
Φωτ. 8 Φθορά στην οροφή του χώρου Α6, όπου μπορούμε να διακρίνουμε τον τρόπο κατασκευής των ξύλινων οροφών και δαπέδων.

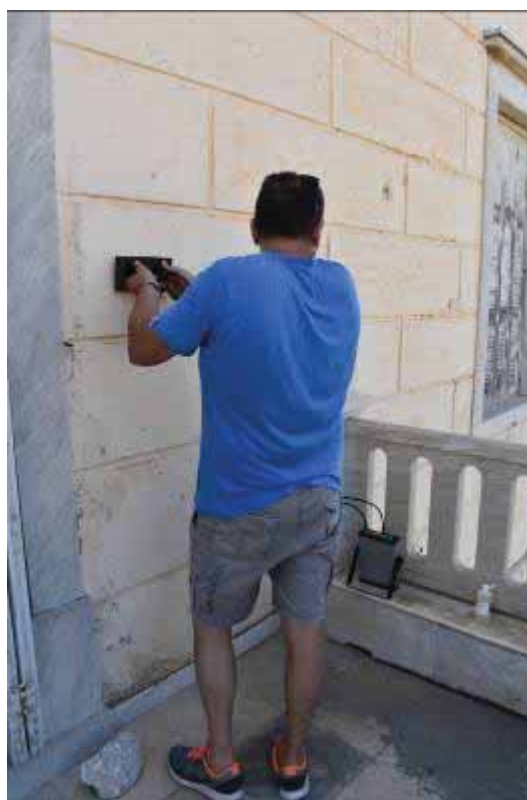
Φωτ. 28 Μέτρηση με τη συσκευή υπερήχων για τον έλεγχο στερεότητας των κονιαμάτων.

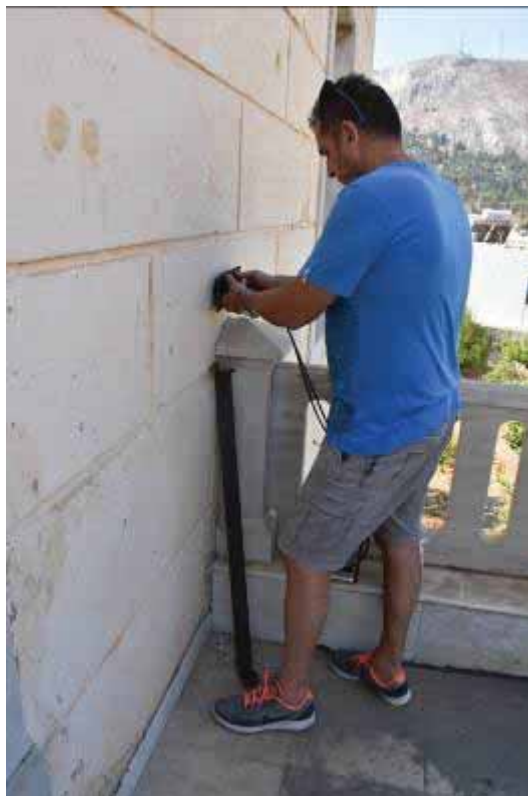
Φωτ. 29 Μέτρηση με τη συσκευή υπερήχων για τον έλεγχο στερεότητας των κονιαμάτων.

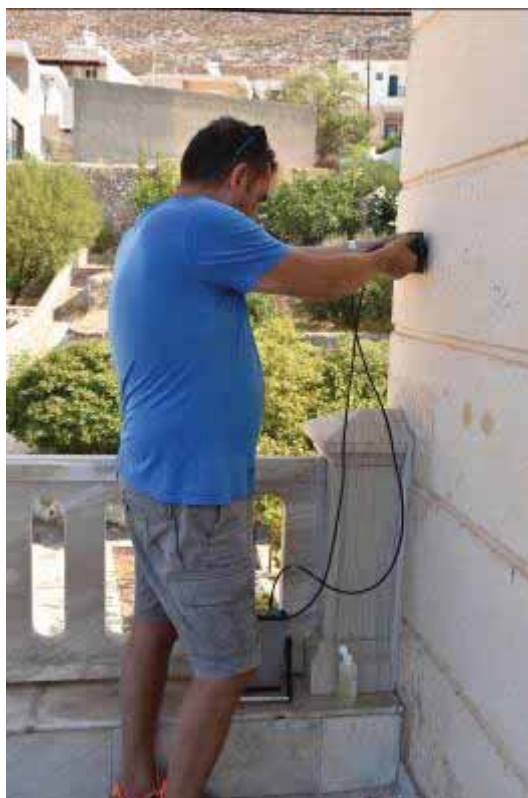
Φωτ. 30 Μέτρηση με τη συσκευή υπερήχων για τον έλεγχο στερεότητας των κονιαμάτων.

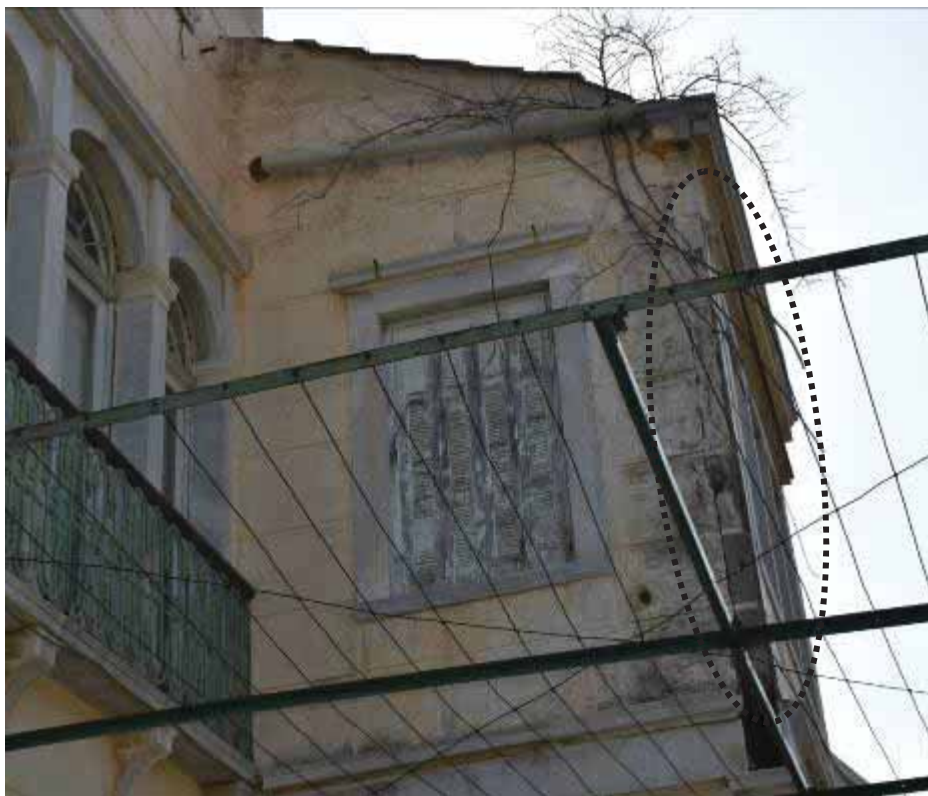
Φωτ. 33 Ρηγματώσεις, αποκολλήσεις και απώλειες στο επίχρυσμα της νότιας όψης.

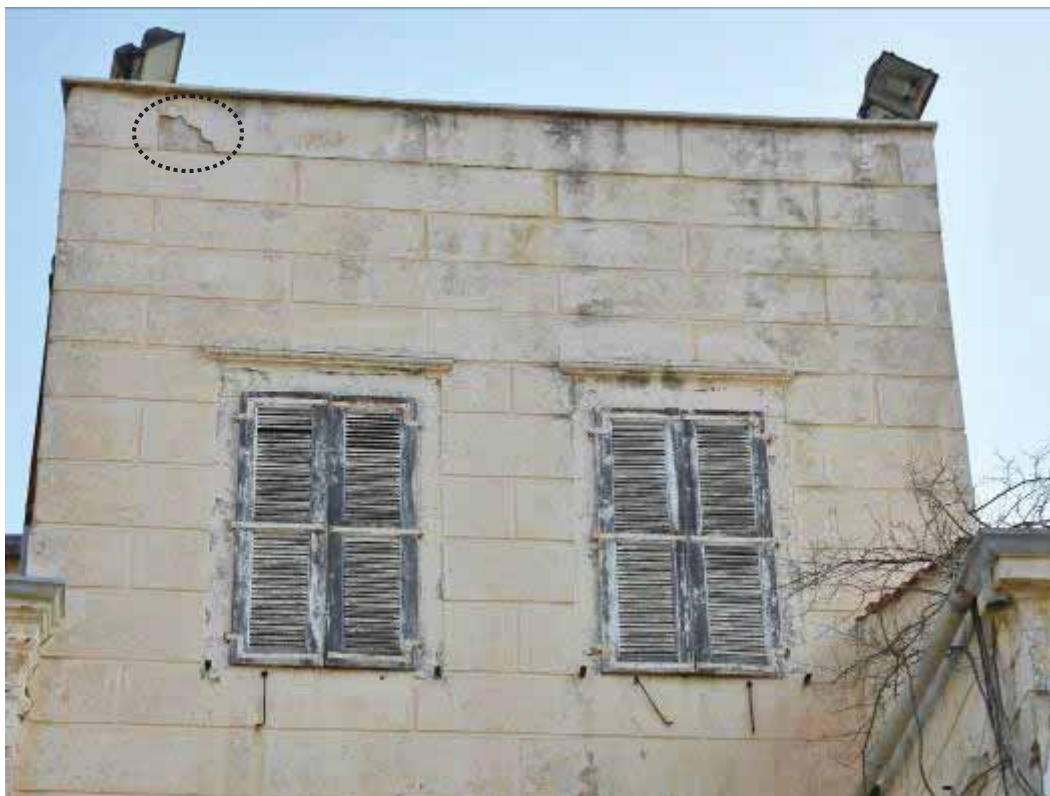
Φωτ. 37 Ρηγματώσεις, αποκολλήσεις, κονιορτοποιήσεις, απώλειες και ανάπτυξη βιολογικών επικαθίσεων στο επίχρυσμα της νότιας όψης.

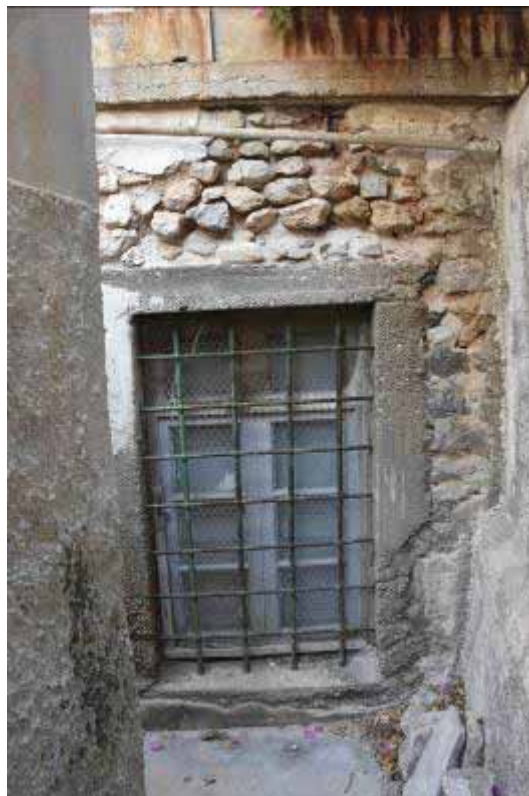
Φωτ. 41 Απώλειες των επιχρισμάτων και συμπλήρωση των απωλειών με νεότερα τσιμεντοκονιάματα στην ανατολική όψη.

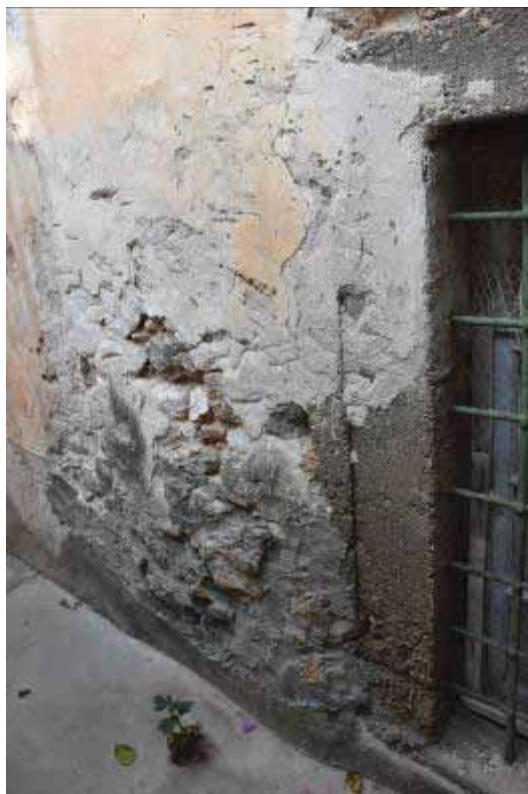
Φωτ. 43 Απώλειες των επιχρισμάτων και συμπλήρωση των απωλειών με νεότερα τσιμεντοκονιάμα στην ανατολική όψη.

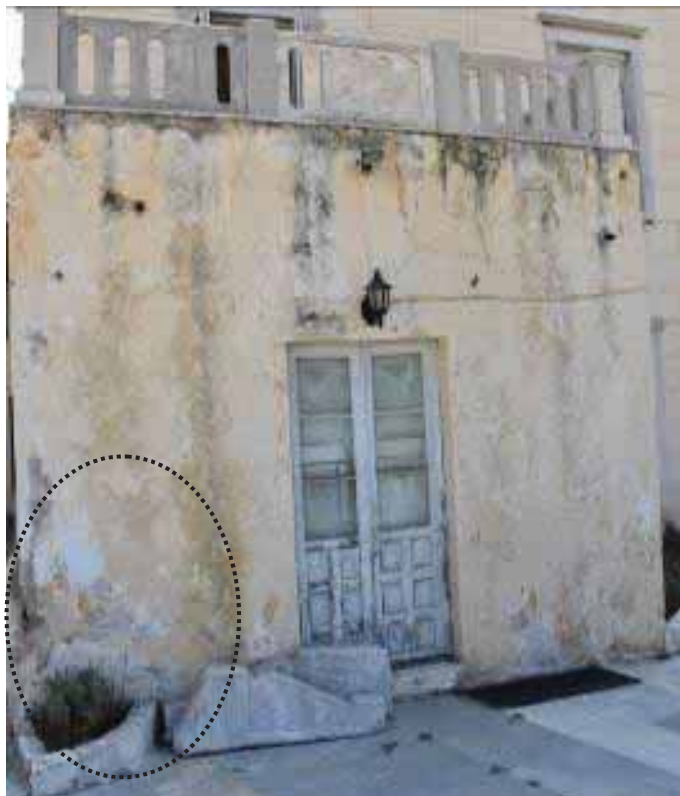
Φωτ. 47 Ρηγματώσεις, αποκολλήσεις, κονιορτοποιήσεις, απώλειες και ανάπτυξη βιολογικών επικαθίσεων στο επίχρισμα της δυτικής όψης.

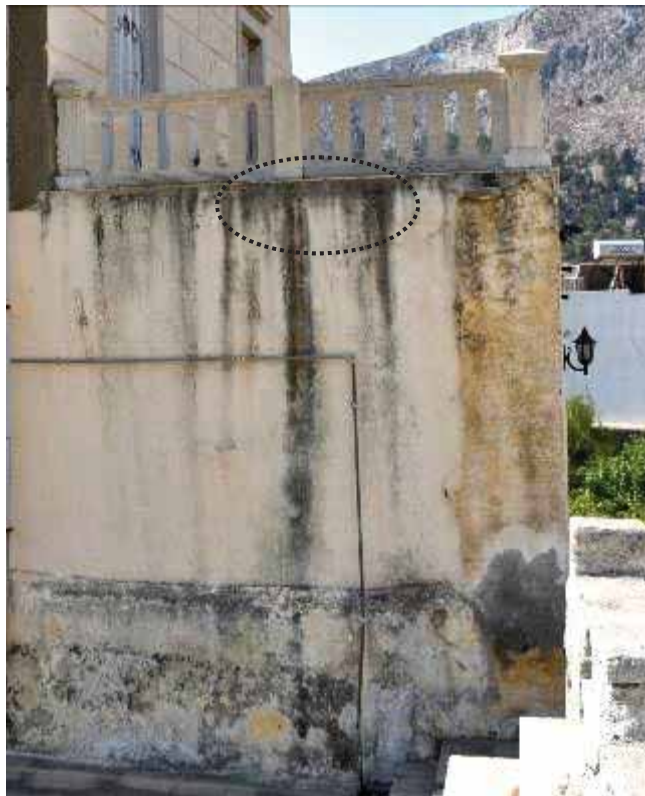
Φωτ. 49 Ρηγματώσεις, αποκολλήσεις, κονιορτοποιήσεις και ανάπτυξη βιολογικών επικαθίσεων στο επίχρυσμα της βόρειας όψης.

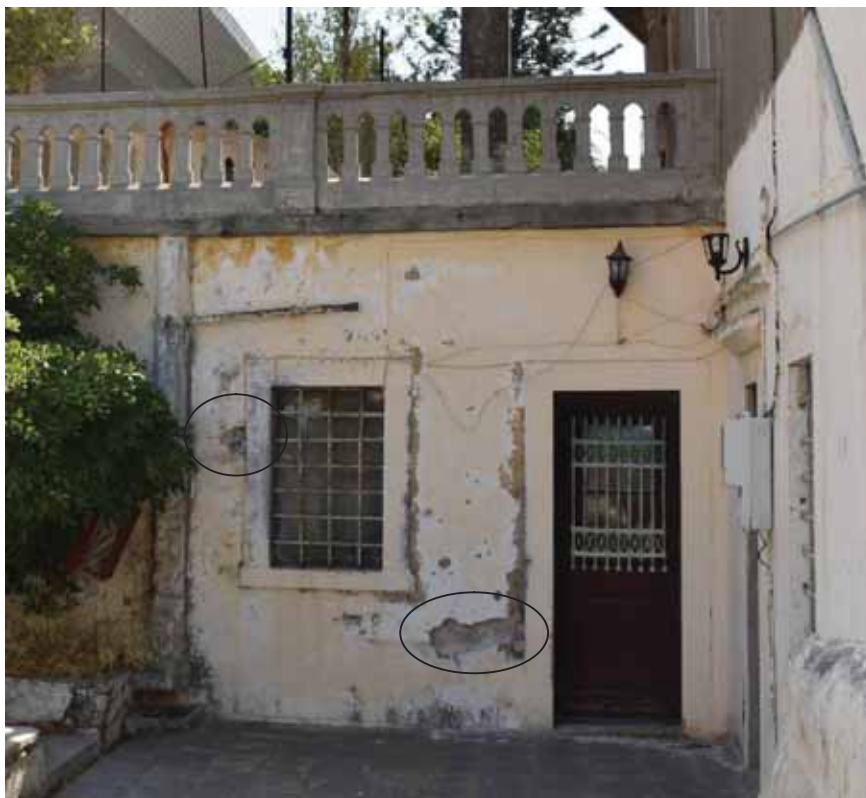
Φωτ. 51 Ρηγματώσεις, αποκολλήσεις, κονιορτοποιήσεις και απώλειες στο επίχρισμα της βόρειας όψης.

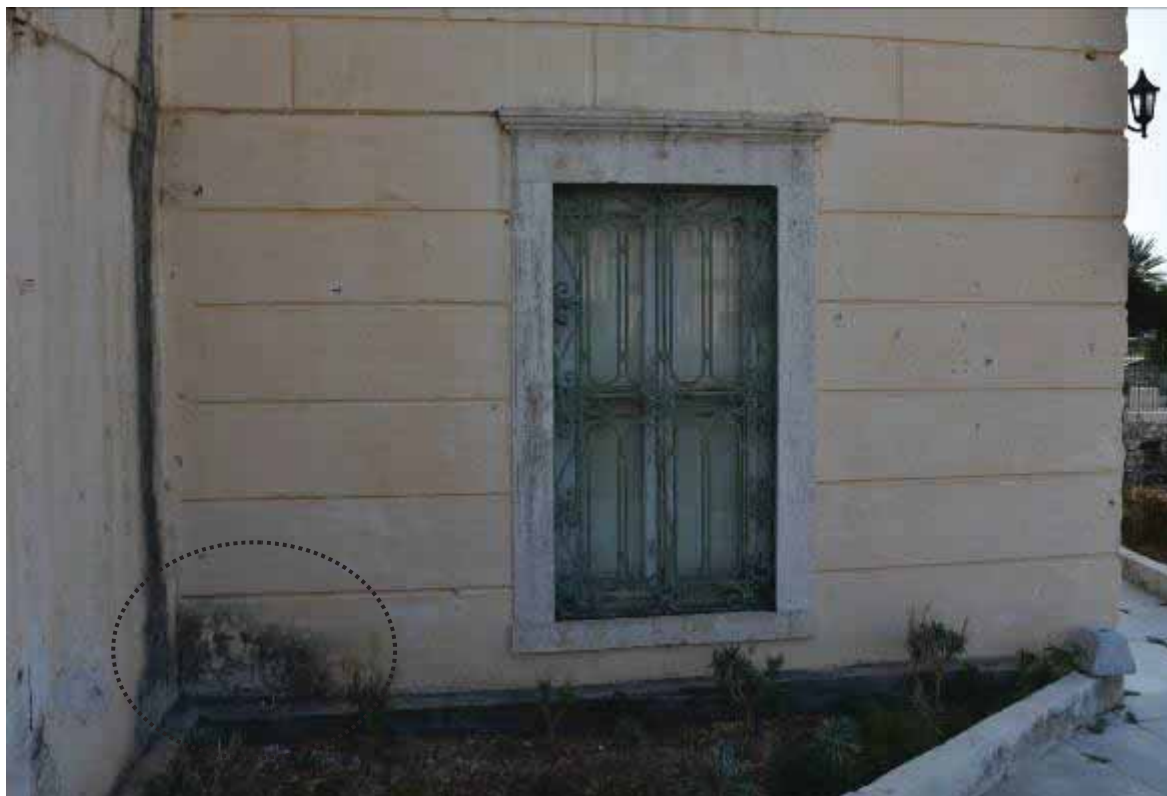
Φωτ. 53 Ρηγματώσεις, αποκολλήσεις, κονιορτοποιήσεις και ανάπτυξη βιολογικών επικαθίσεων στο επίχρισμα της βόρειας όψης.

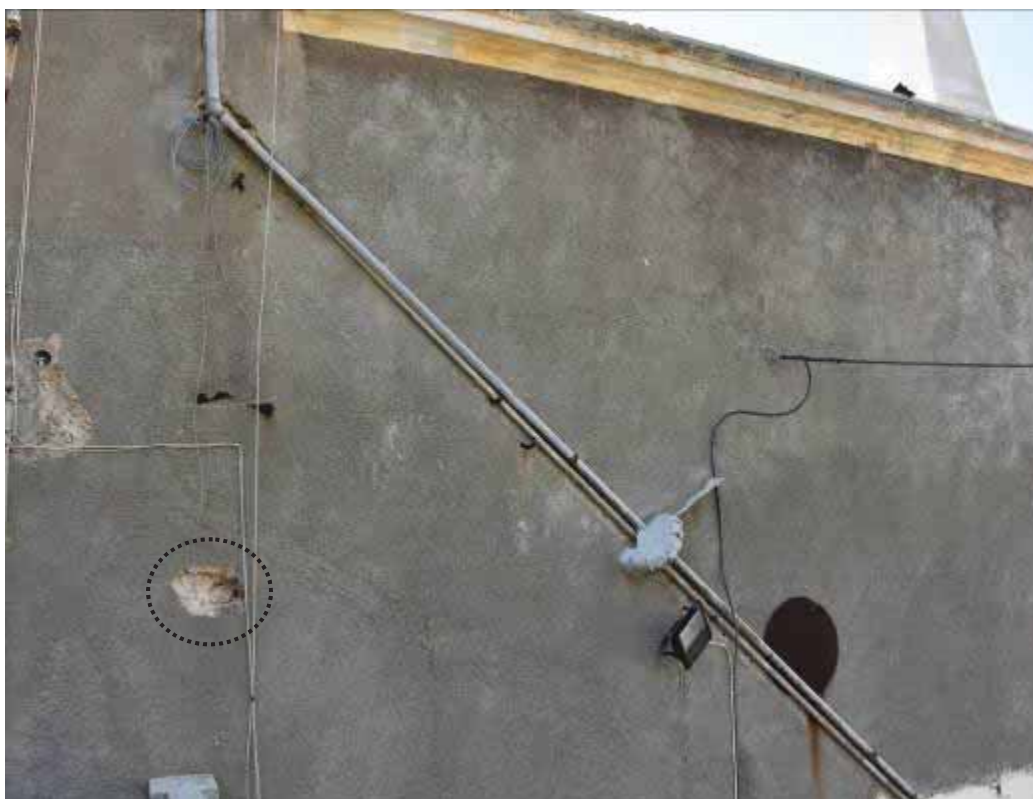
Φωτ. 57 Οξειδωμένοι μεταλλικοί δοκοί, ρηγματώσεις, αποκολλήσεις, απώλειες, σωληνώσεις και καλωδιώσεις στη βόρεια όψη.

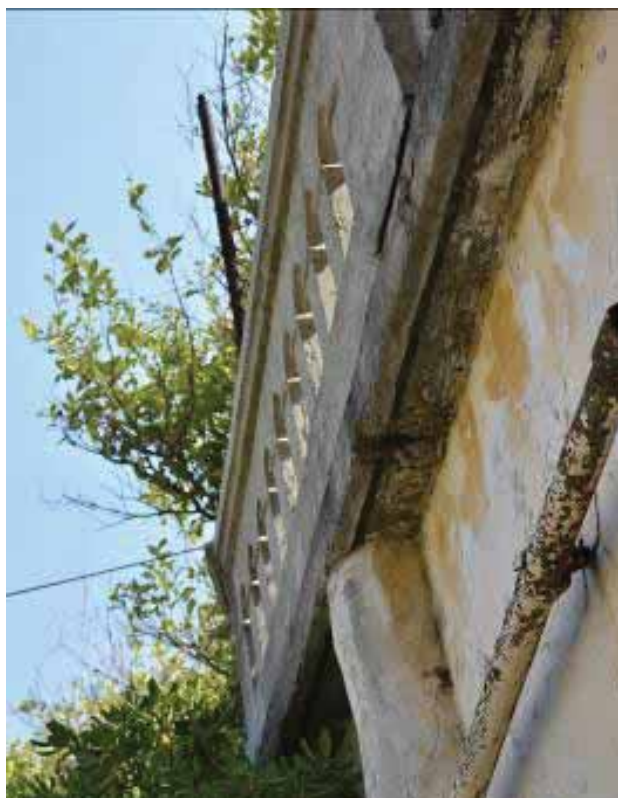
Φωτ. 59 Οξειδωμένοι δοκοί, ρωγματώσεις και απώλειες στο στηθαίο της βόρειας όψης.

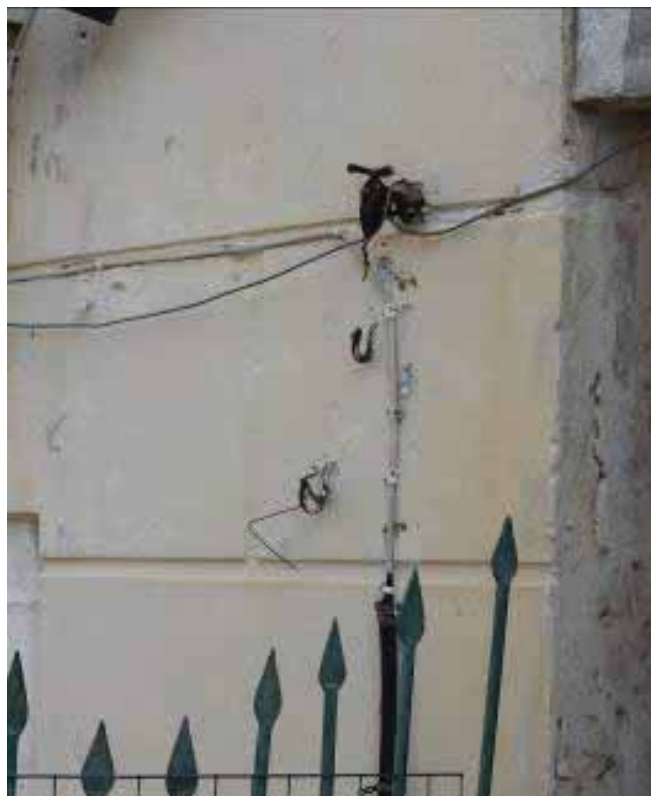
Φωτ. 61 Νεότερη ηλεκτρολογική εγκατάσταση στη νότια όψη.

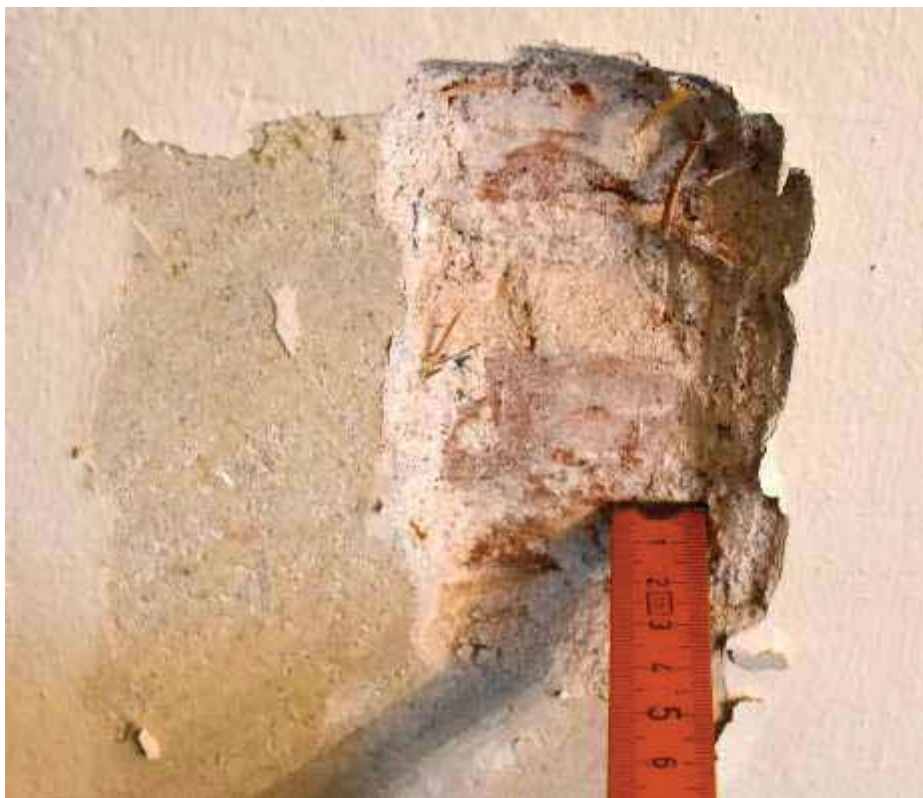
Φωτ. 63 Πλινθοδομή με ασβεστοκονίαμα που περιέχει αδρανή και άχυρο σε κατακόρυφο τοίχο του χώρου ΙΣ5.

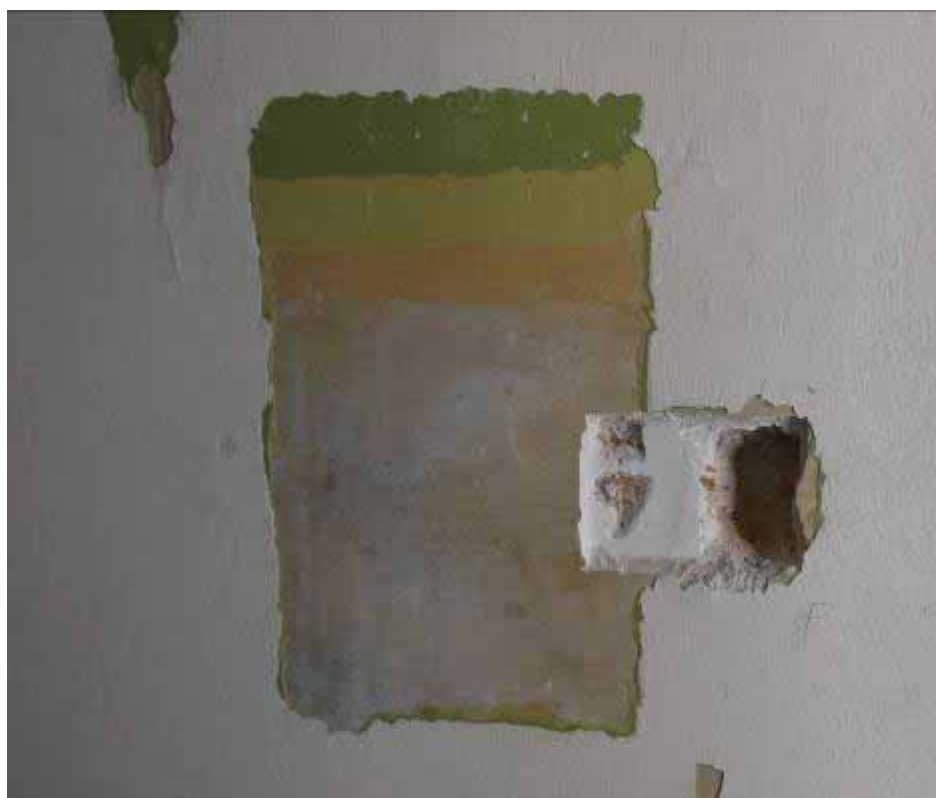
Φωτ. 87 Η διερευνητική τομή – στρωματογραφία σε κατακόρυφο τοίχου, πάνω από το πασαμέντο, στον χώρο ΙΣ1α.

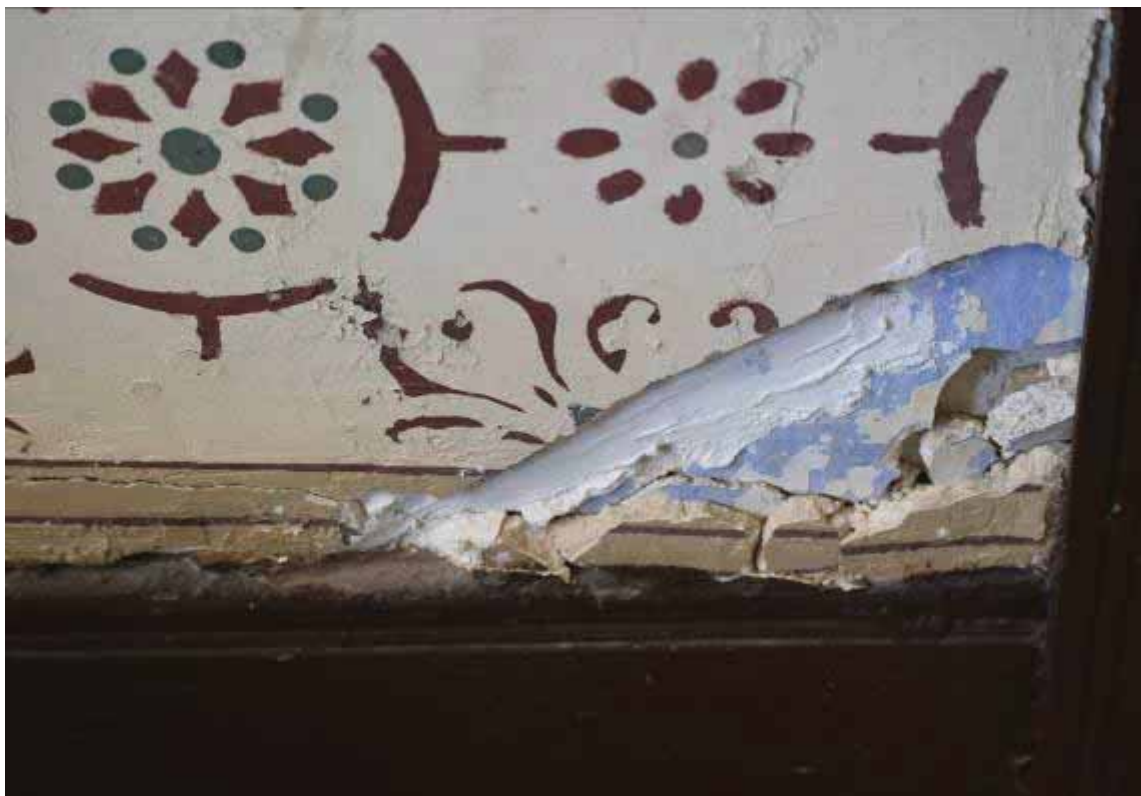
Φωτ. 95 Ρωγματώσεις, απώλειες κονιάματος μαζί με τη ζωγραφική επιφάνεια και πλήρωση απωλειών με νεότερα κονιάματα στο πασαμέντο του χώρου ΙΣ1α.

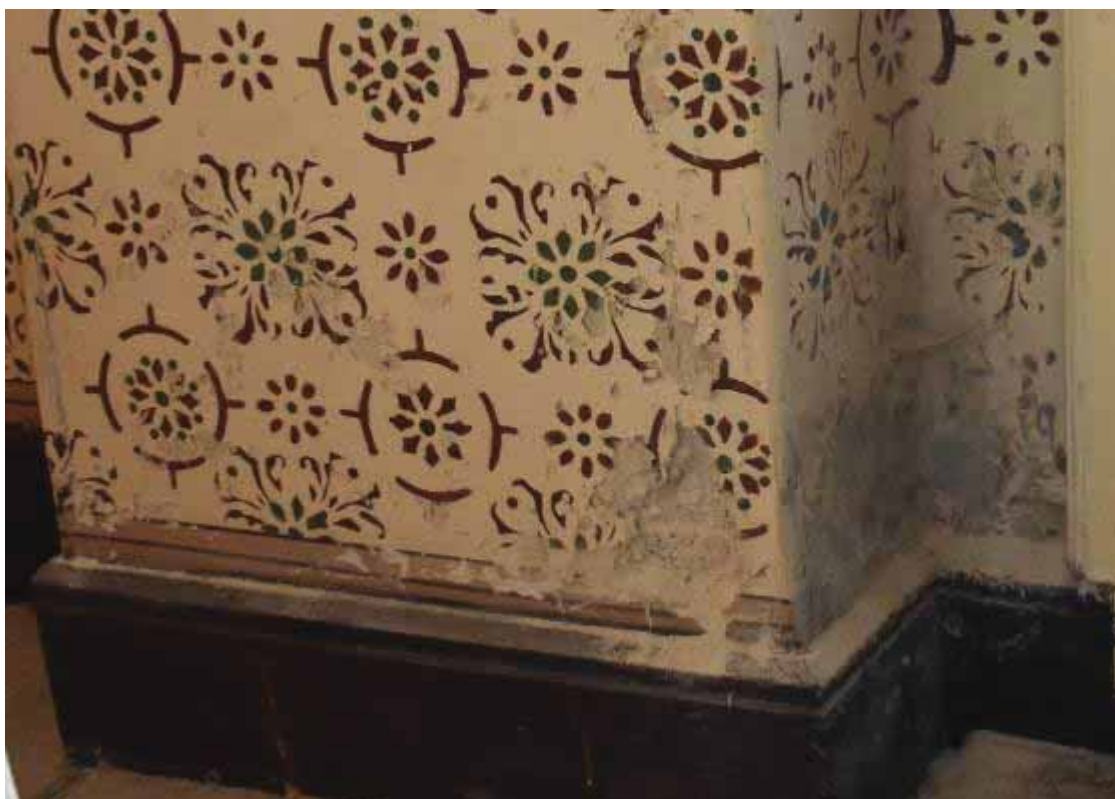
- Απώλεια τμημάτων κονιάματος μαζί με τη ζωγραφική επιφάνεια.
- Αποσαθροποιημένα και αποκολλημένα τμήματα υποστρώματος με έντονη τάση για απόσπαση.
- Ρωγματώσεις στο υπόστρωμα.
- Απολεπισμένο, κονιορτοποιημένο και αποχρωματισμένο ζωγραφικό στρώμα.
- Πλήρωση των απωλειών με νεότερα τσιμεντοκονιάματα.

Φωτ. 118 Απώλεια κονιάματος μαζί με τη ζωγραφική επιφάνεια, αποσαθροποιημένο υπόστρωμα, απολεπισμένο, κονιορτοποιημένο και αποχρωματισμένο ζωγραφικό στρώμα στο πασαμέντο του χώρου ΙΣ7.

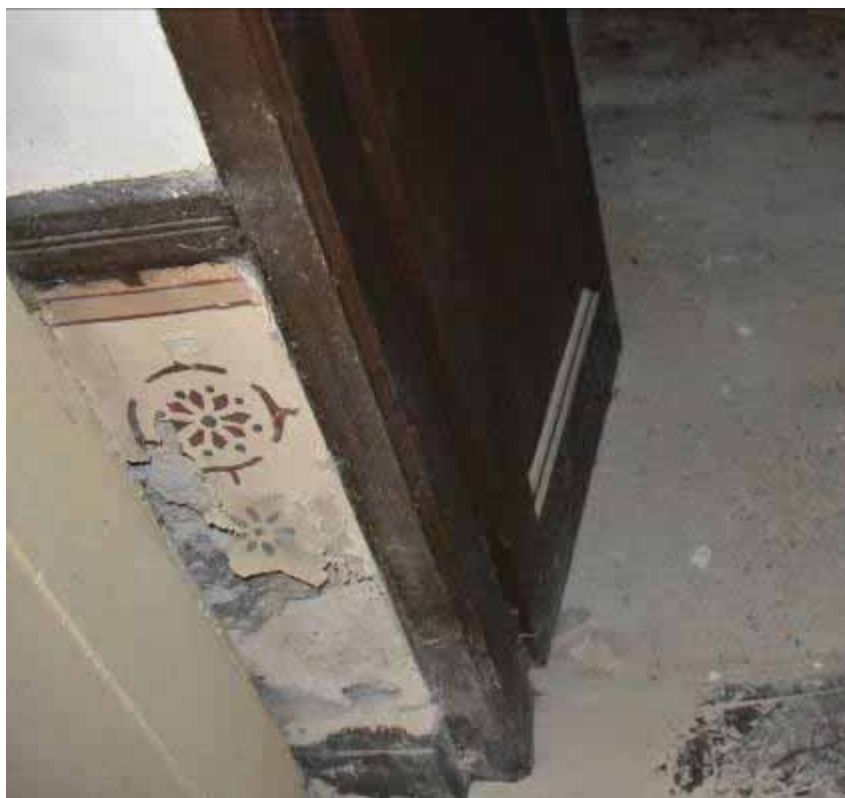
Φωτ. 119 Απώλεια κονιάματος μαζί με τη ζωγραφική επιφάνεια, αποσαθροποιημένο υπόστρωμα, απολεπισμένο, κονιορτοποιημένο και αποχρωματισμένο ζωγραφικό στρώμα στο πασαμέντο του χώρου ΙΣ7.

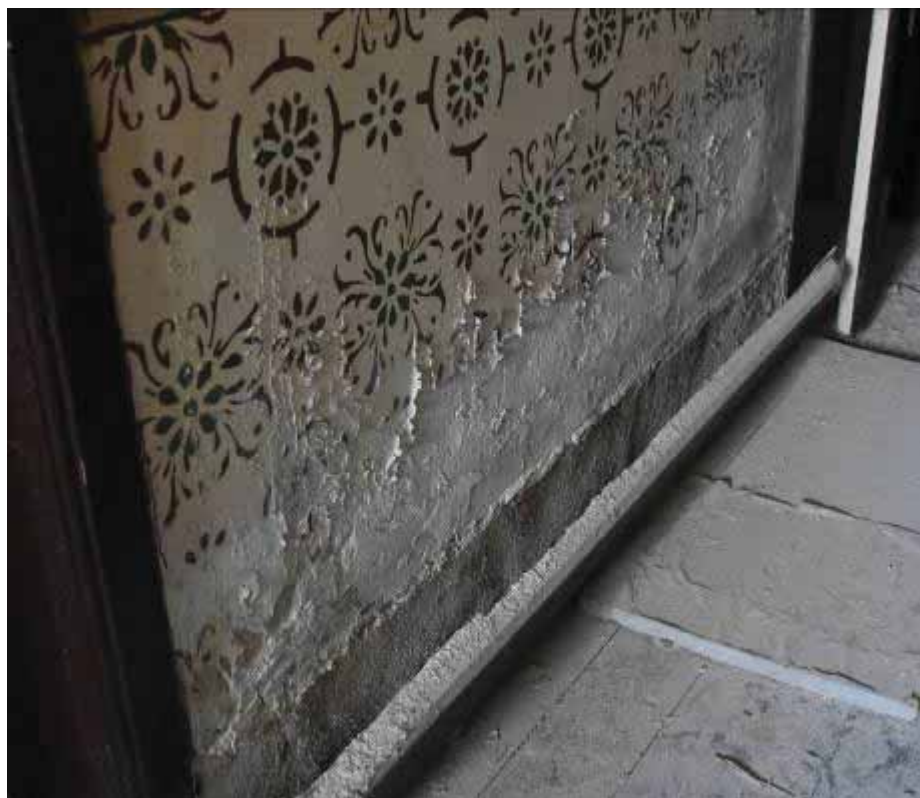
Φωτ. 121 Αποσαθροποιημένο υπόστρωμα, απολεπισμένο, κονιορτοποιημένο και αποχρωματισμένο ζωγραφικό στρώμα στο πασαμέντο του χώρου ΙΣ7.

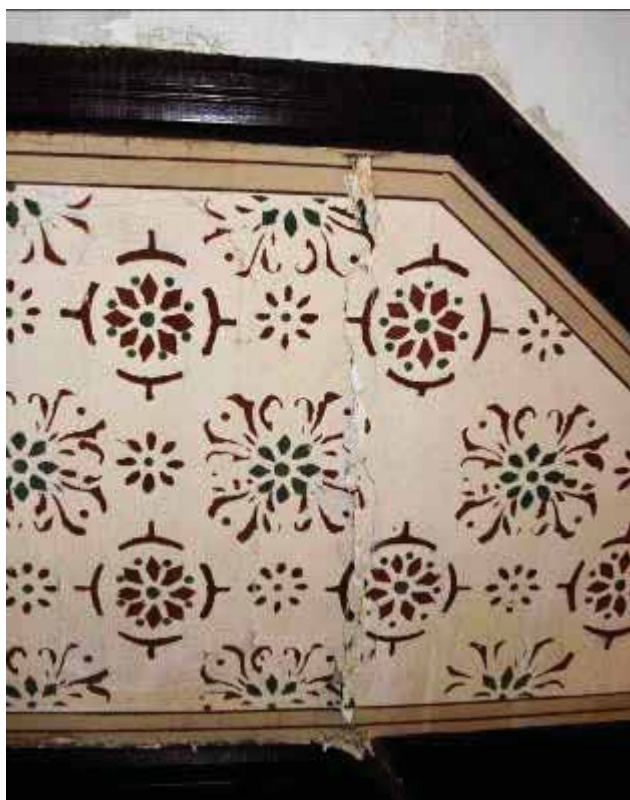
Φωτ. 133 Ρωγματώσεις στο πασαμέντο του χώρου Α1α.

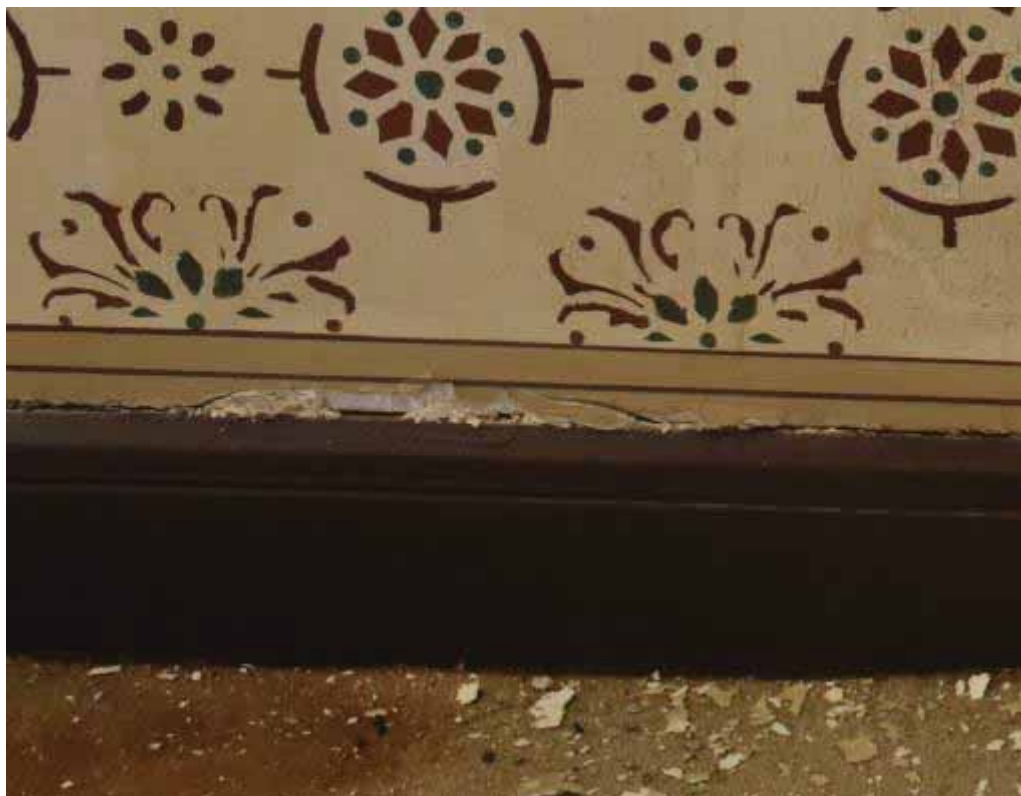
Φωτ. 134 Ρωγματώσεις και απώλειες του κονιάματος μαζί με το ζωγραφικό στρώμα στο πασαμέντο του χώρου Α1α.

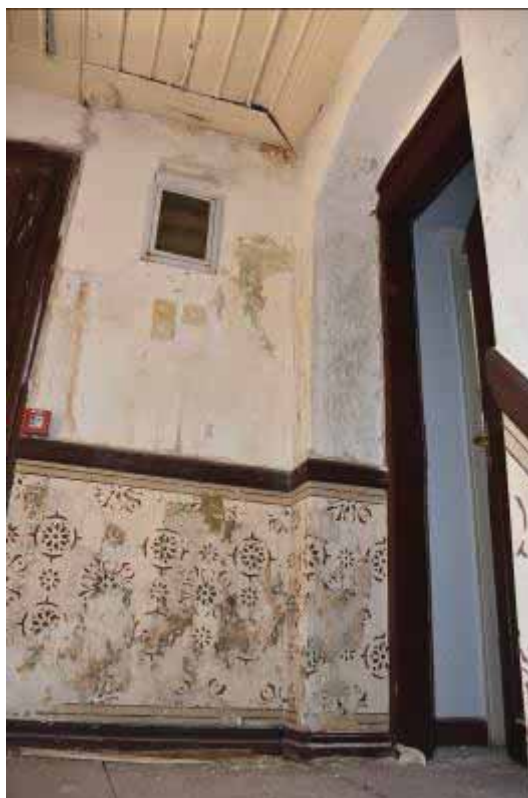
- Επάλληλα στρώματα επιχρωματισμών και επιχρισμάτων διαφόρων ποιοτήτων.
- Απώλεια τμημάτων κονιάματος μαζί με τη ζωγραφική επιφάνεια.
- Αποσαθροποιημένα και αποκολλημένα τμήματα υποστρώματος με έντονη τάση για απόσπαση.
- Ρωγματώσεις στο υπόστρωμα.
- Απολεπισμένο, κονιορτοποιημένο και αποχρωματισμένο ζωγραφικό στρώμα.
- Λεκέδες υγρασίας.
- Πλήρωση των απωλειών με νεότερα τσιμεντοκονιάματα.

Φωτ. 153 Άποψη του χώρου Β1.

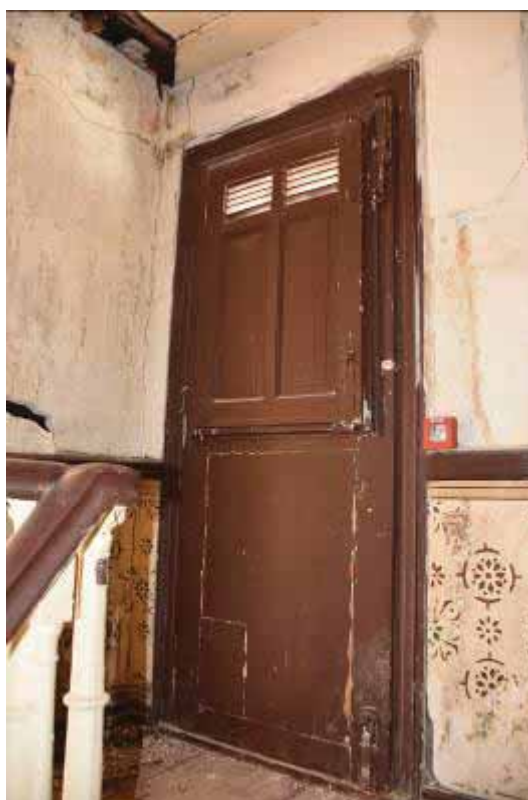
Φωτ. 154 Άποψη του χώρου Β1.

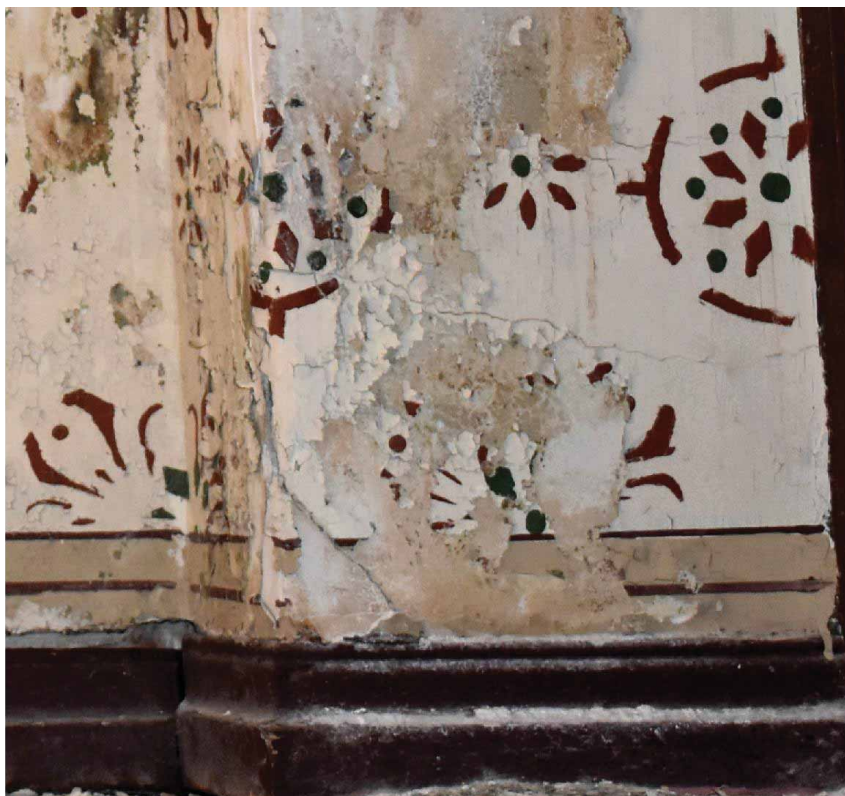
Φωτ. 157 Λεκέδες υγρασίας, ρωγμάτωση, απώλεια κονιάματος μαζί με το ζωγραφικό στρώμα, σαθροποιημένο υπόστρωμα, αποκολλημένο, αποχρωματισμένο και κονιορτοποιημένο ζωγραφικό στρώμα.

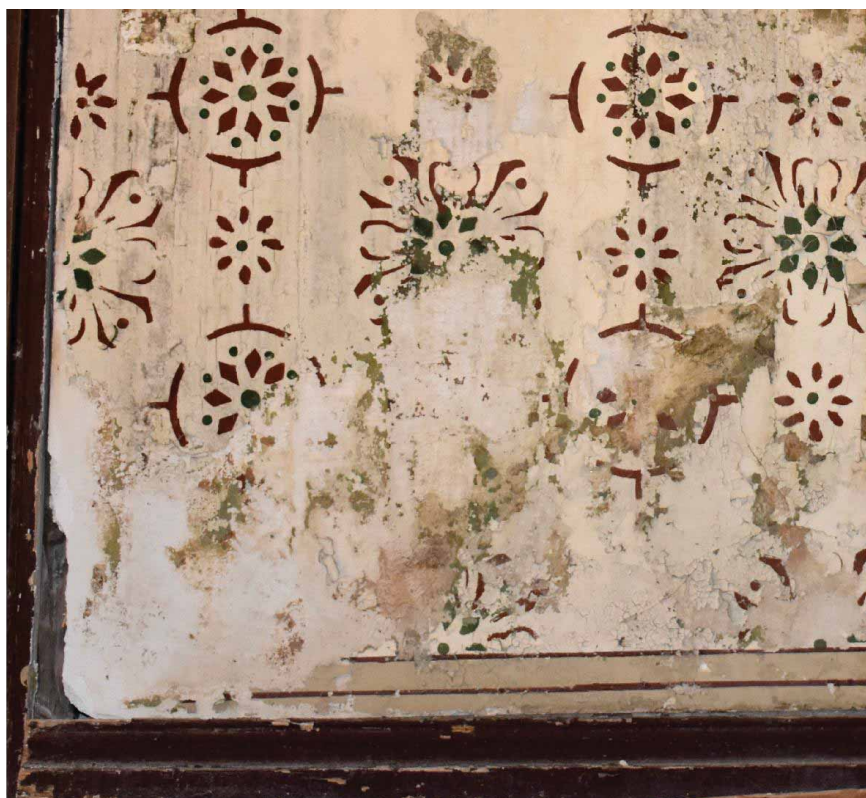
Φωτ. 158 Λεκέδες υγρασίας, συμπλήρωση απώλειας με νεότερο τσιμεντοκονίαμα, σαθροποιημένο υπόστρωμα, αποκολλημένο, αποχρωματισμένο και κονιορτοποιημένο ζωγραφικό στρώμα

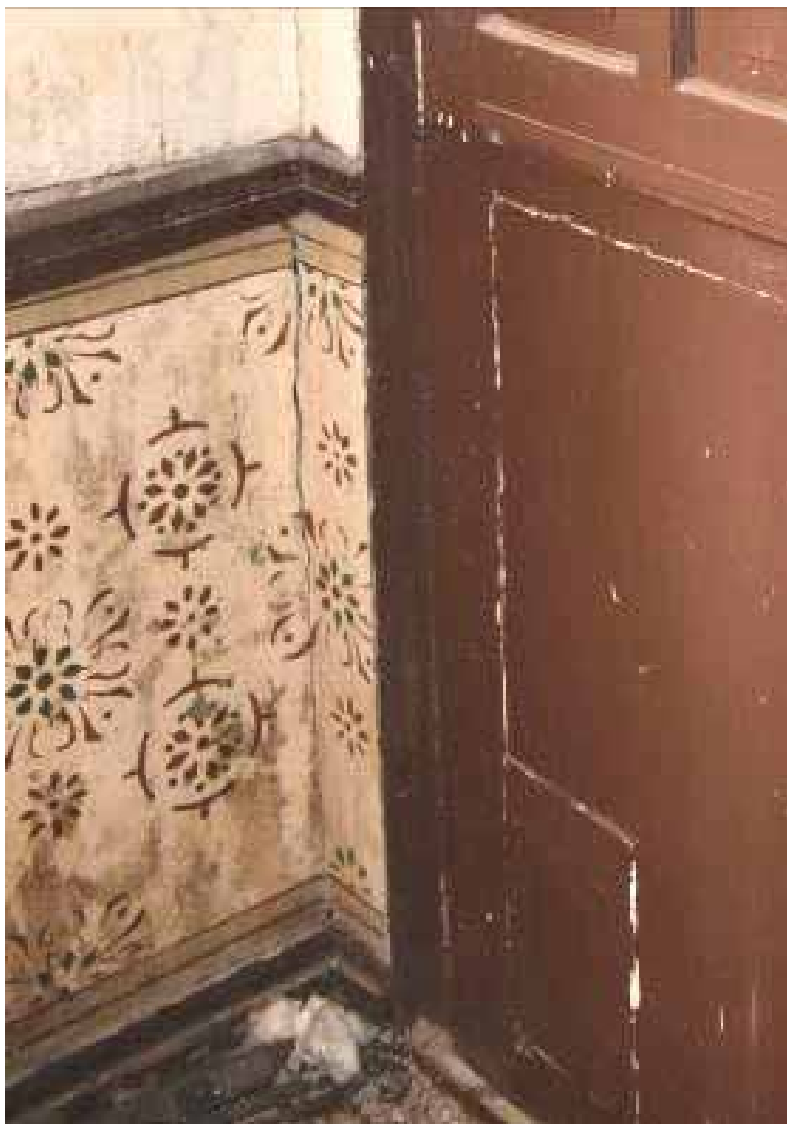
Φωτ. 159 Λεκέδες υγρασίας, ρωγμάτωση, σαθροποιημένο υπόστρωμα, αποκολλημένο, αποχρωματισμένο και κονιορτοποιημένο ζωγραφικό στρώμα

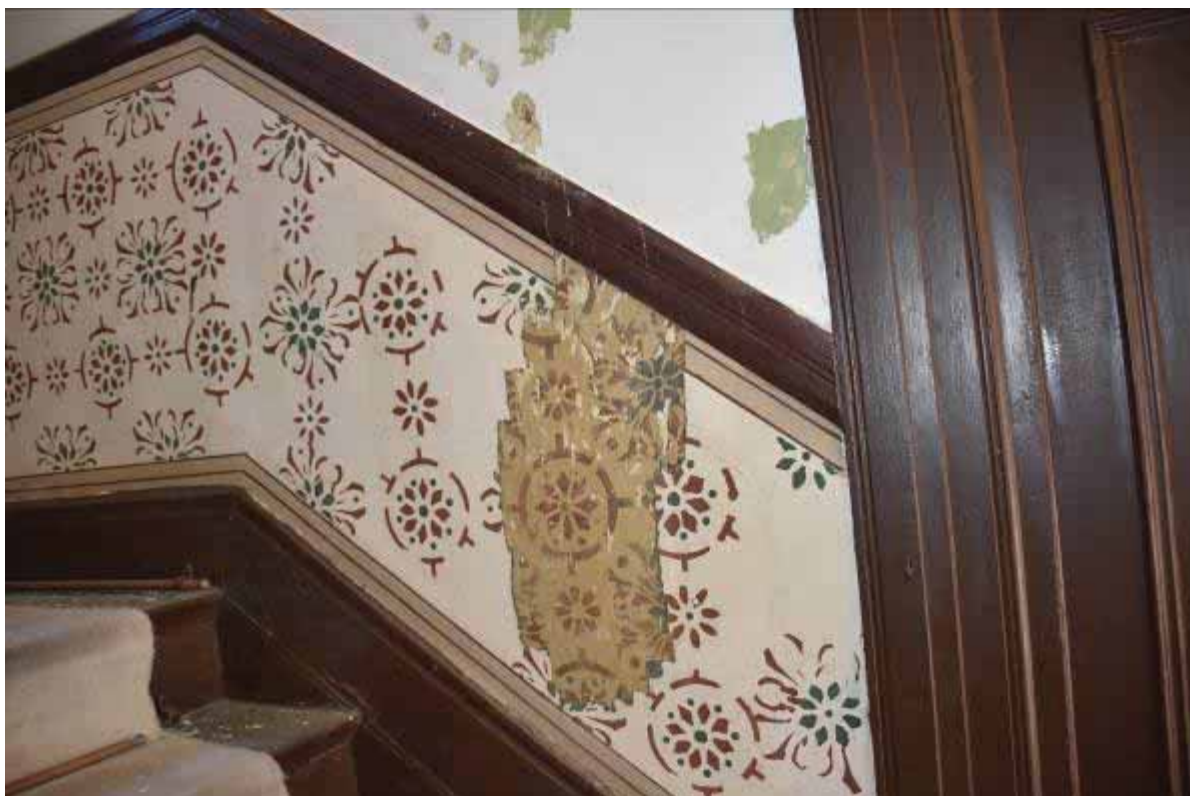
Φωτ. 184 Το υποκείμενο ζωγραφικό στρώμα στη θέση του πασαμέντο στον χώρο του κλιμακοστασίου.

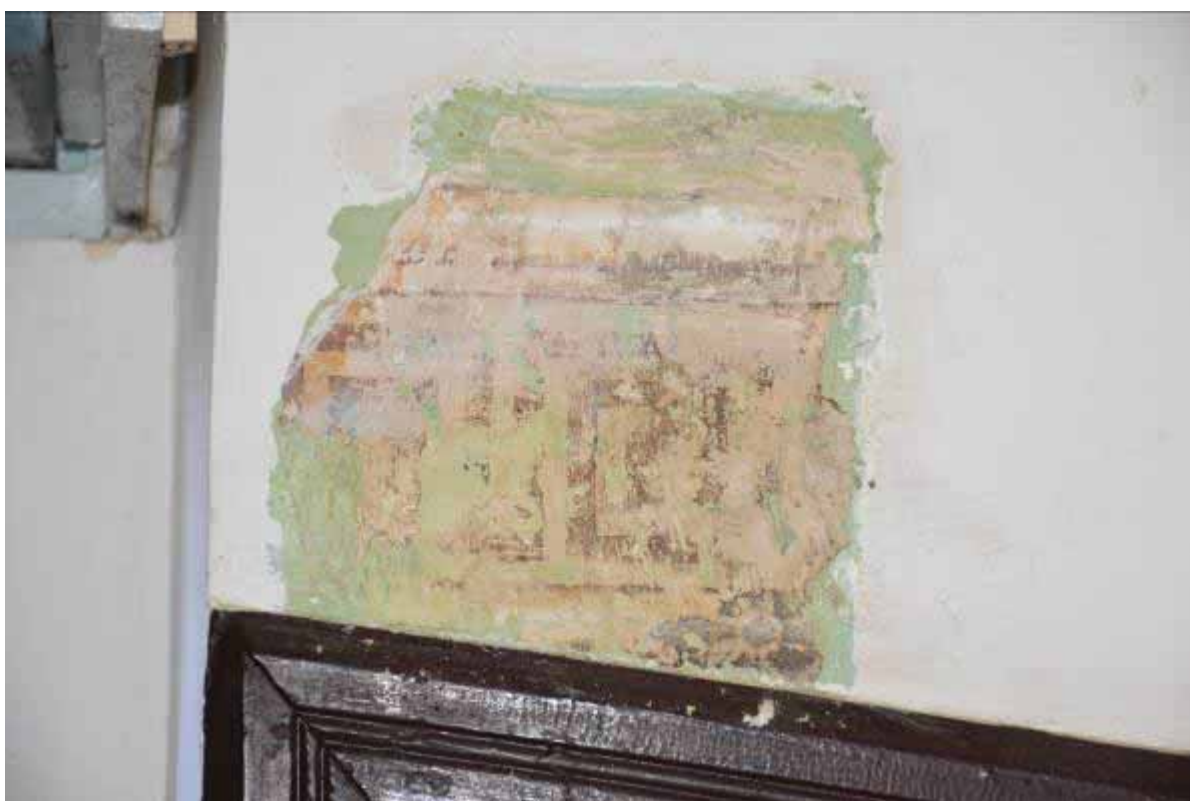
Φωτ. 185 Το υποκείμενο ζωγραφικό στρώμα στη θέση του πασαμέντο στον χώρο του κλιμακοστασίου.
