**ΑΡΧΟΝΤΙΚΟ ΒΟΥΒΑΛΗ  
ΠΟΘΑΙΑ ΚΑΛΥΜΝΟΥ**

**ΜΕΛΕΤΗ ΣΥΝΤΗΡΗΣΗΣ ΚΑΙ ΑΠΟΚΑΤΑΣΤΑΣΗΣ  
ΤΟΥ ΚΤΙΡΙΑΚΟΥ ΔΙΑΚΟΣΜΟΥ**

**Γ. ΠΑΥΛΟΠΟΥΛΟΣ - Μ. ΧΑΤΖΗΝΙΚΟΛΑΟΥ Ε.Ε.**

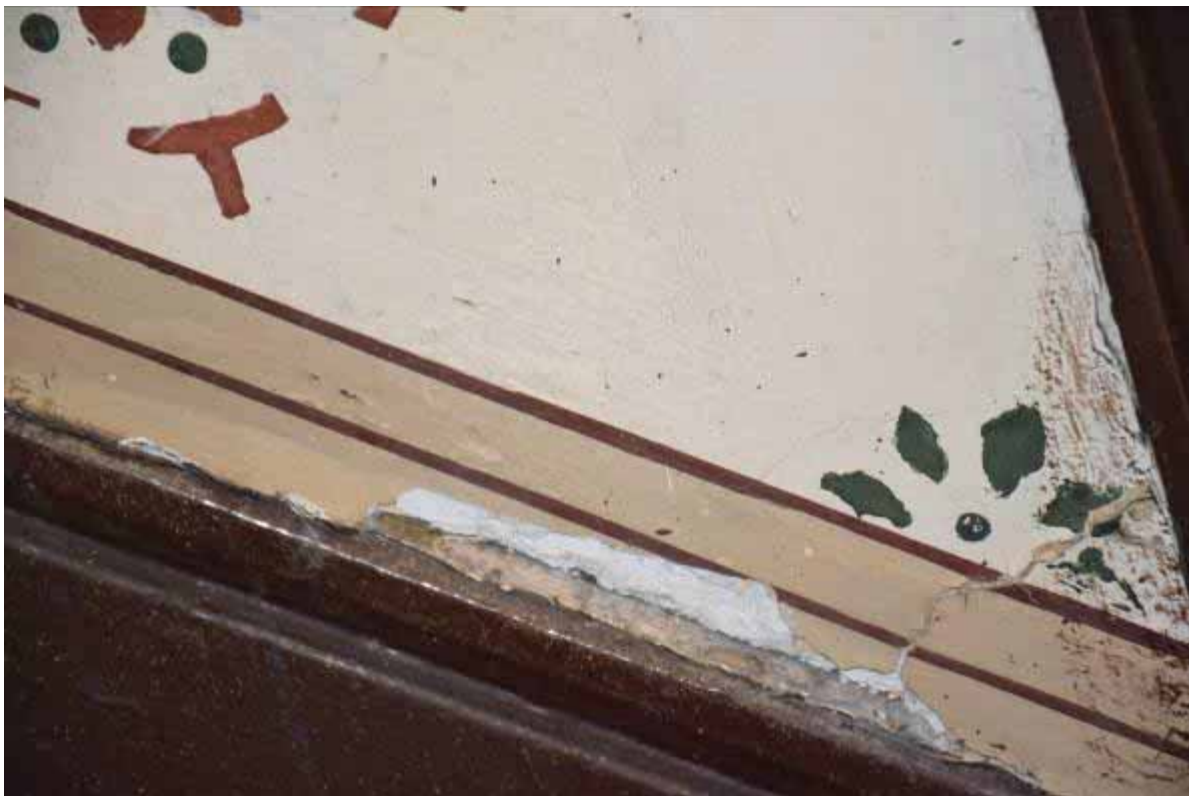
- Επάλληλα στρώματα επιχρωματισμών και επιχρισμάτων διαφόρων ποιοτήτων.
- Απώλεια τμημάτων κονιάματος μαζί με τη ζωγραφική επιφάνεια.
- Αποσαθροποιημένα και αποκολλημένα τμήματα υποστρώματος με έντονη τάση για απόσπαση.
- Ρωγματώσεις στο υπόστρωμα.
- Απολεπισμένο, κονιορτοποιημένο και αποχρωματισμένο ζωγραφικό στρώμα.
- Πλήρωση των ρωγμών με νεότερα κονιάματα.

Φωτ. 188 Ρωγματώσεις και απώλειες του κονιάματος μαζί με το ζωγραφικό στρώμα.

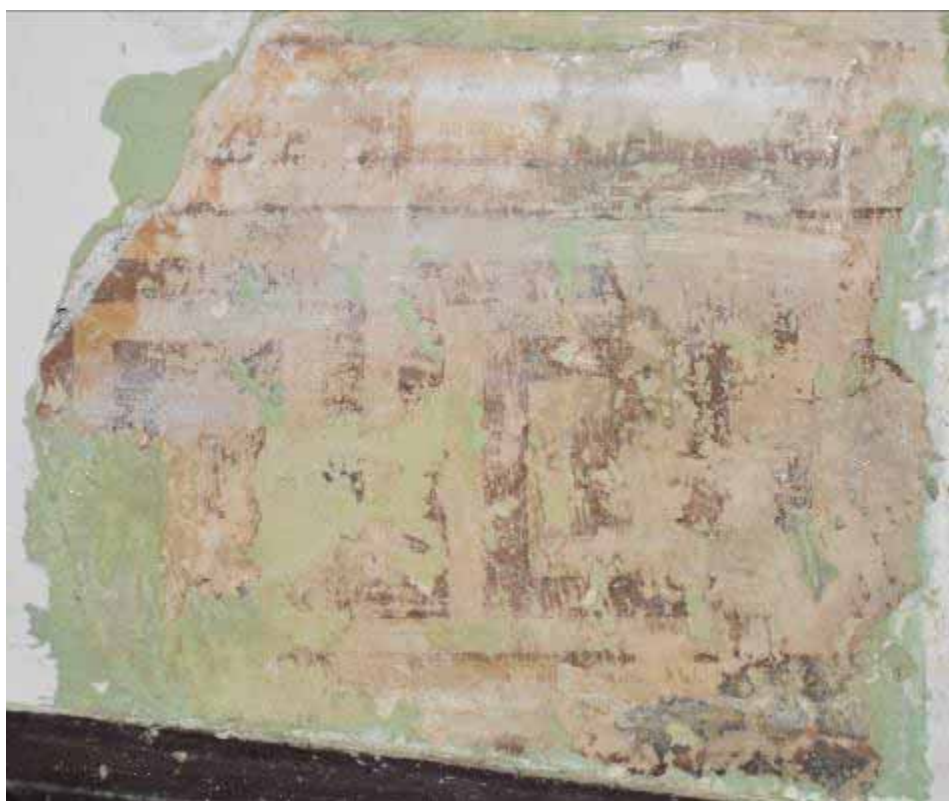
Φωτ. 189 Κονιορτοποιημένο και αποχρωματισμένο ζωγραφικό στρώμα.

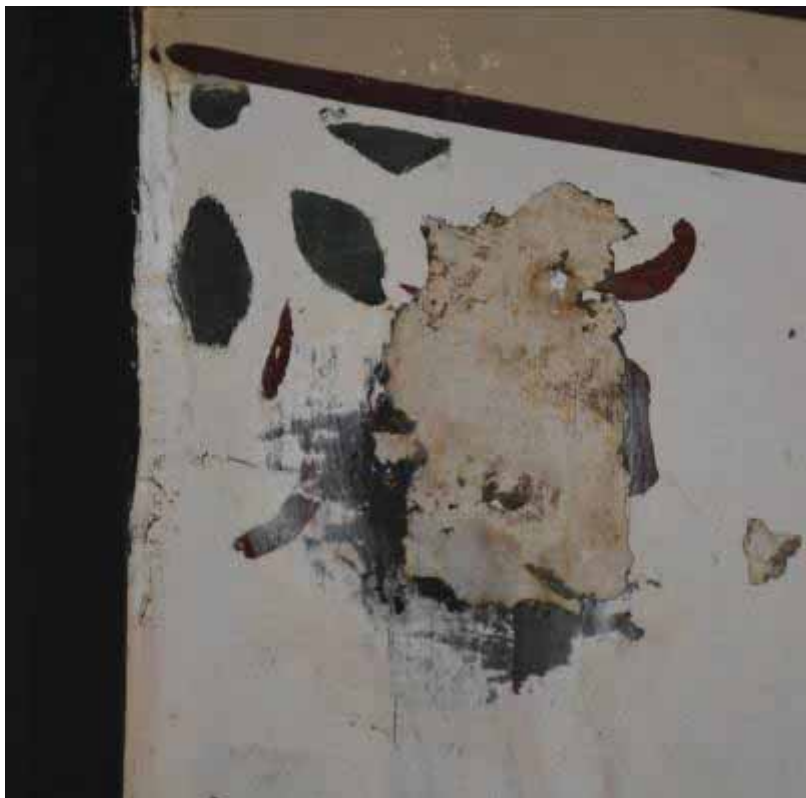
Φωτ. 190 Ρωγματώσεις, κονιορτοποιημένο και αποχρωματισμένο ζωγραφικό στρώμα.

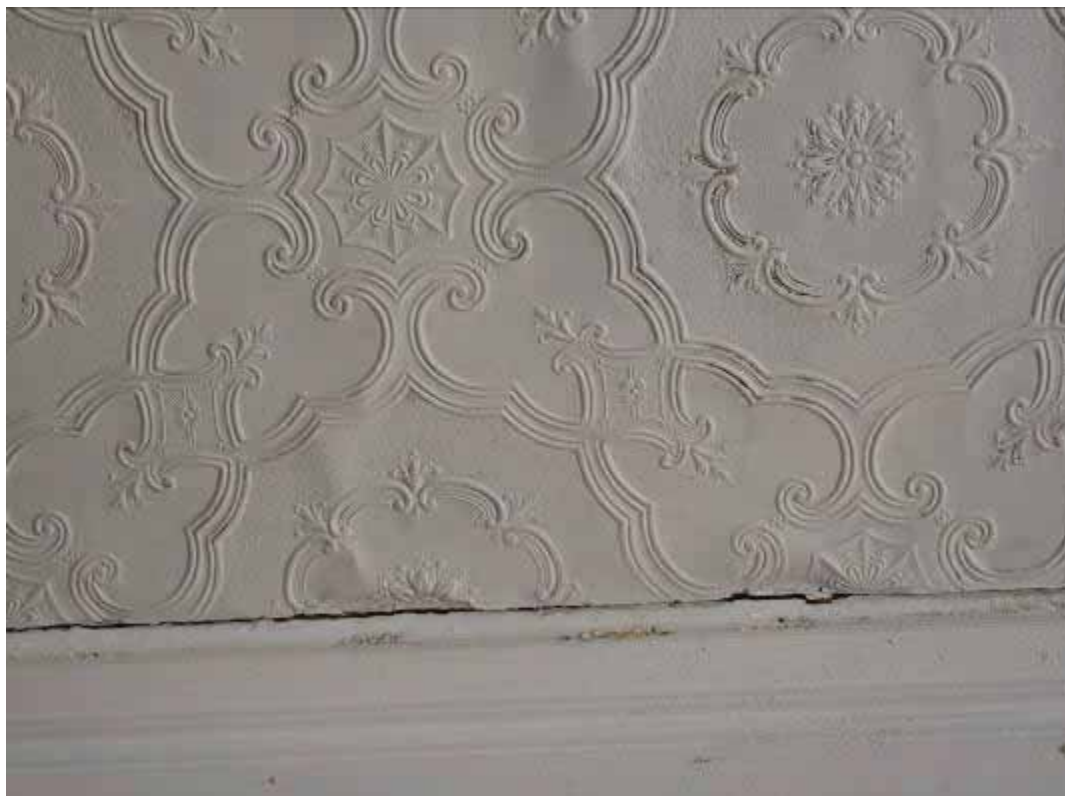
Φωτ. 205 Αποκολλημένη ταπετσαρία στην επαφή της με τα περιμετρικά ξύλινα κορνιζώματα.

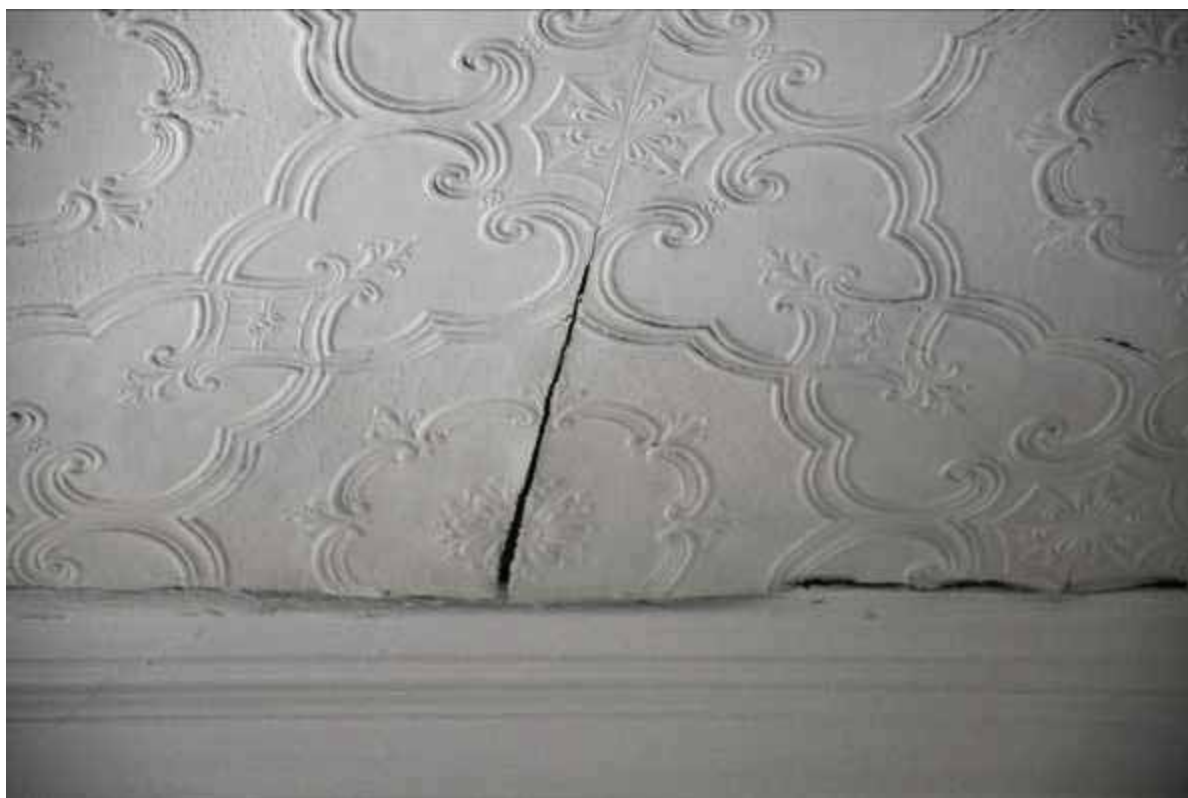
Φωτ. 206 Αποκολλημένη ταπετσαρία στην επαφή της με τα περιμετρικά ξύλινα κορνιζώματα και στην ένωση δύο τμημάτων της.

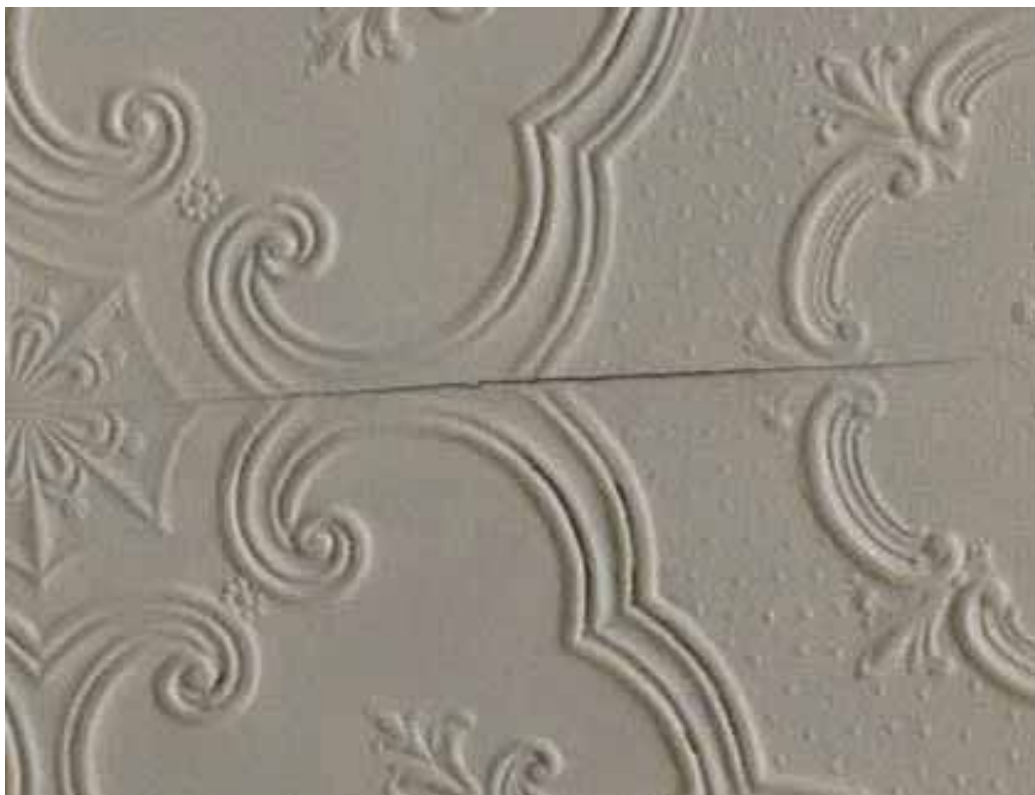
Φωτ. 207 Αποκολλημένη ταπετσαρία στην ένωση δύο τμημάτων της.

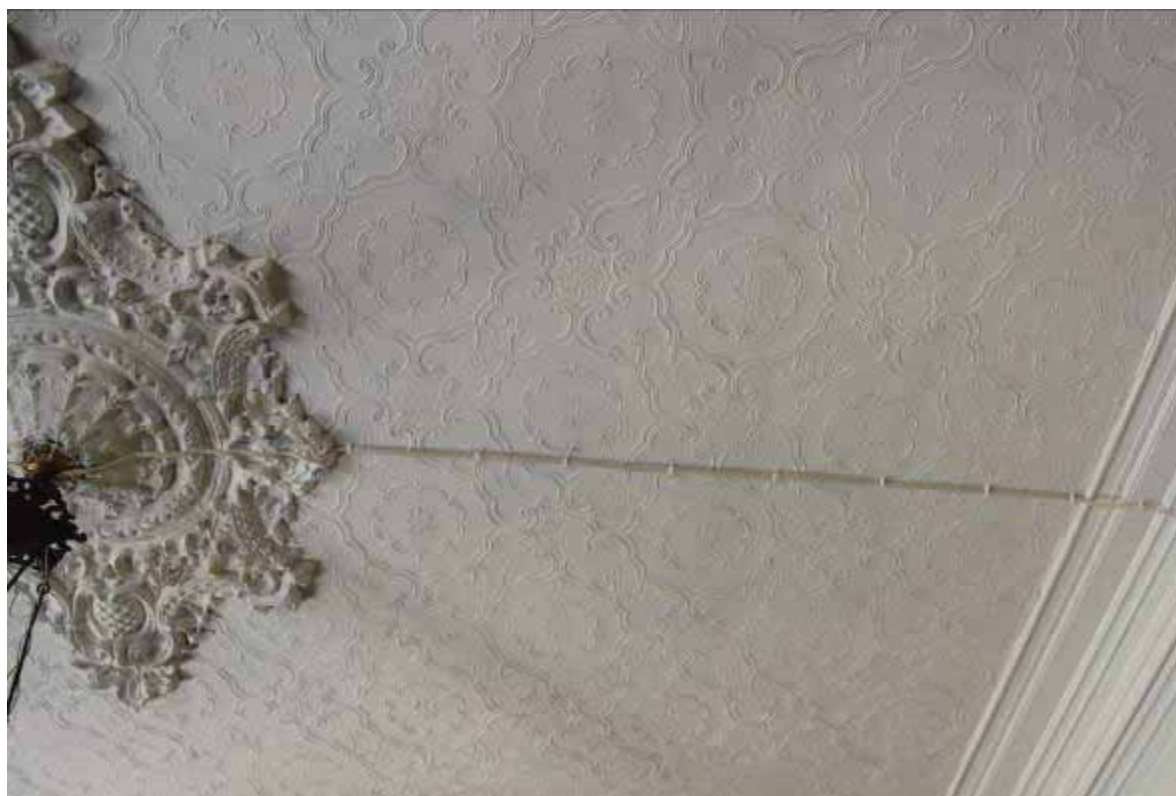
Φωτ. 208 Εγκατάσταση καλωδιώσεων.

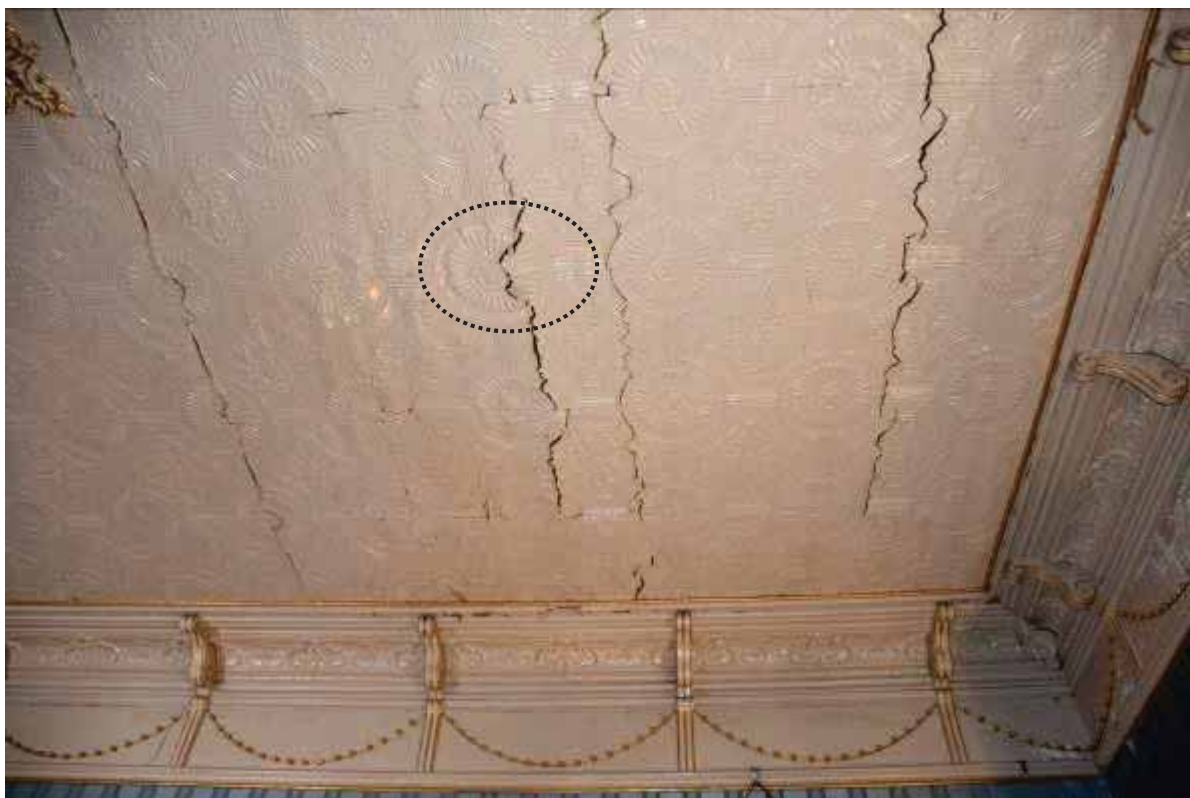
Φωτ. 215 Ρωγματώσεις και αποκολλήσεις στην ταπετσαρία της οροφής.

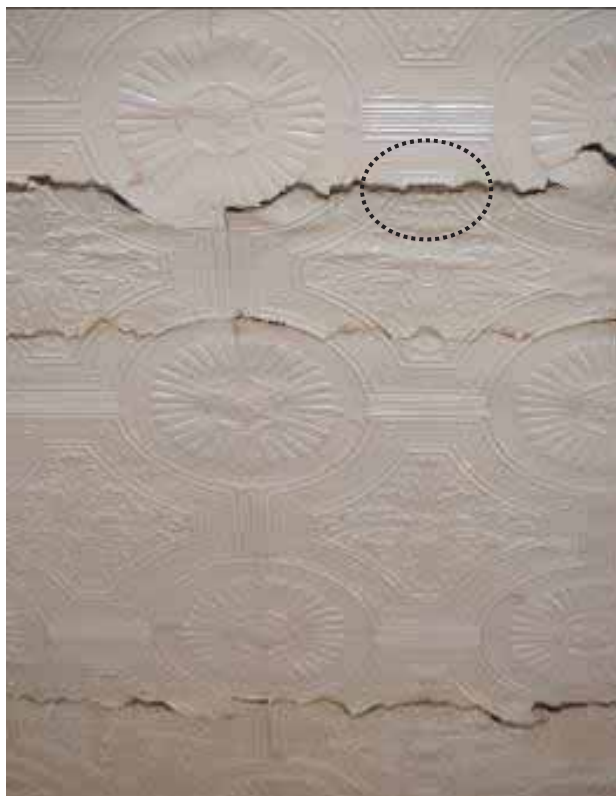
Φωτ. 217 Ρωγματώσεις και αποκολλήσεις στην ταπετσαρία της οροφής.

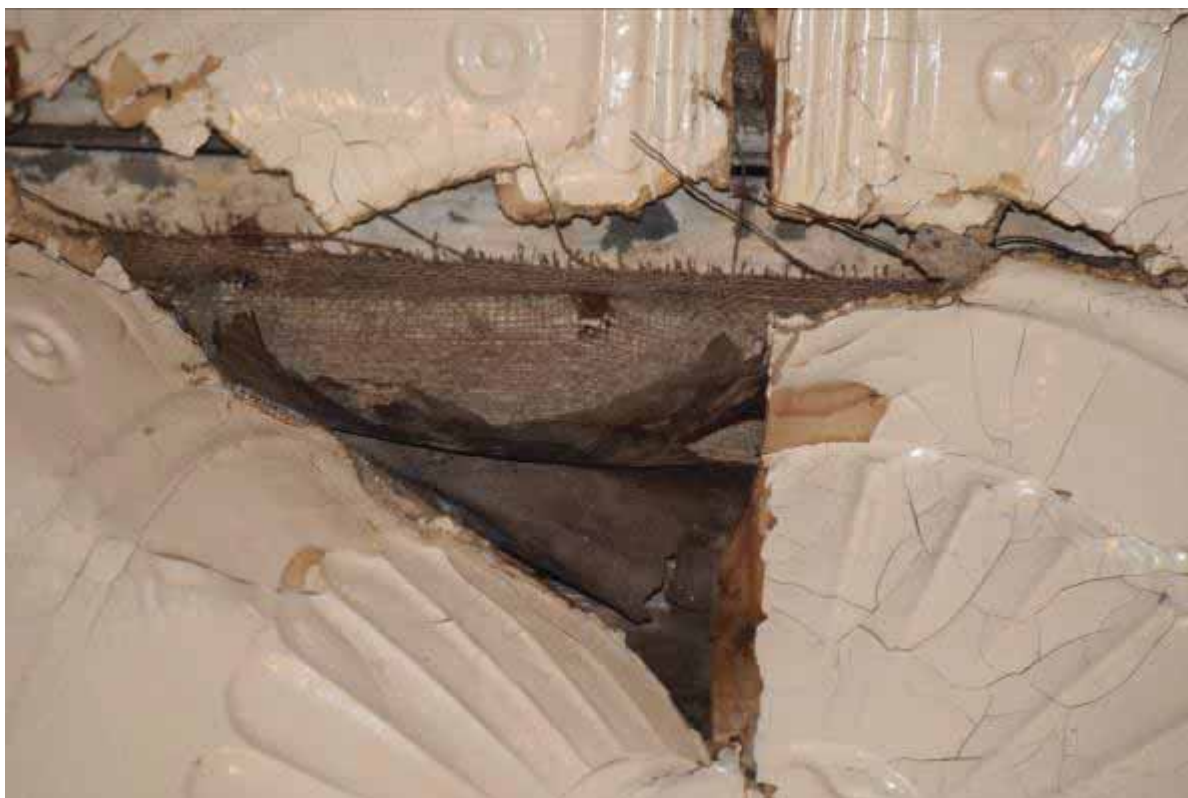
Φωτ. 220 Λεπτομέρεια της φθοράς που βρίσκεται εντός μαύρου πλαισίου στην προηγούμενη φωτογραφία. Παρατηρείται ότι η λινάτσα είναι ιδιαίτερα οξειδωμένη, τα νήματα της έχουν αποξηλωθεί, ενώ οι μεταλλικοί σύνδεσμοι έχουν οξειδωθεί.

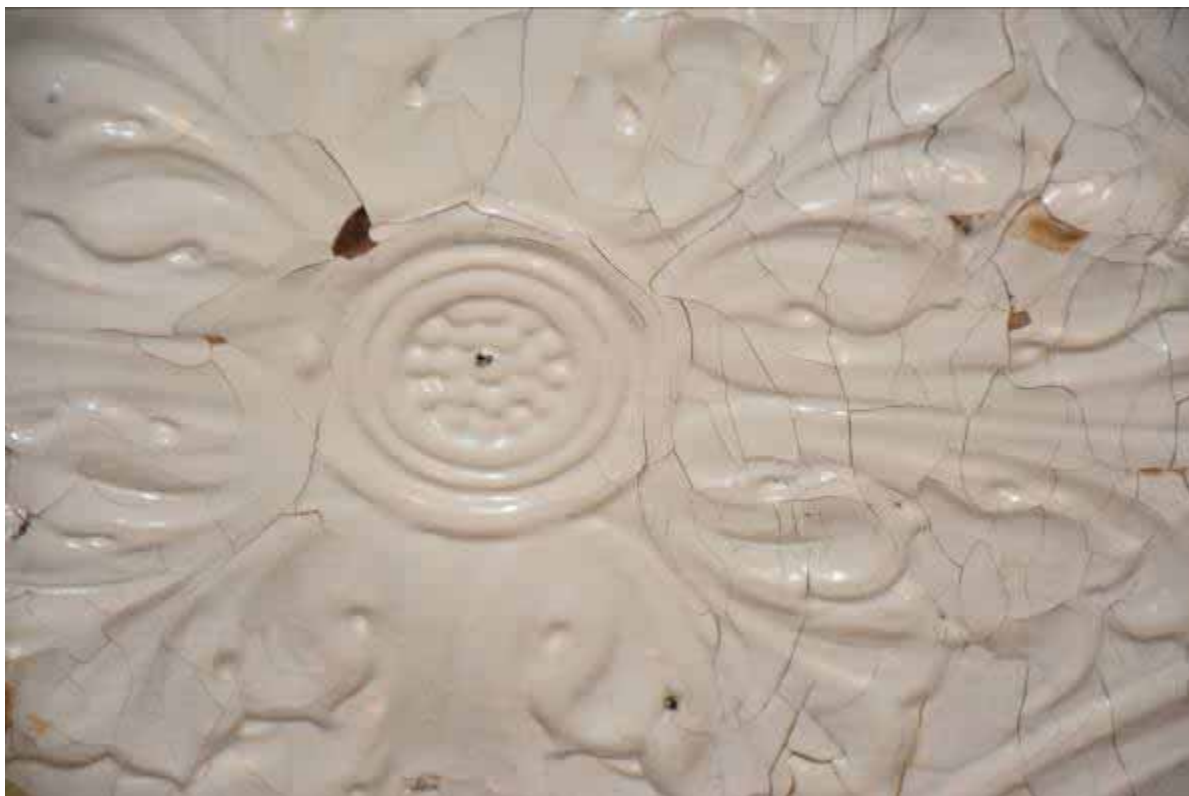
Φωτ. 221 Κρακελαρίσματα, αποκολλήσεις και απώλειες του χρωματικού στρώματος της ταπετσαρίας της οροφής.

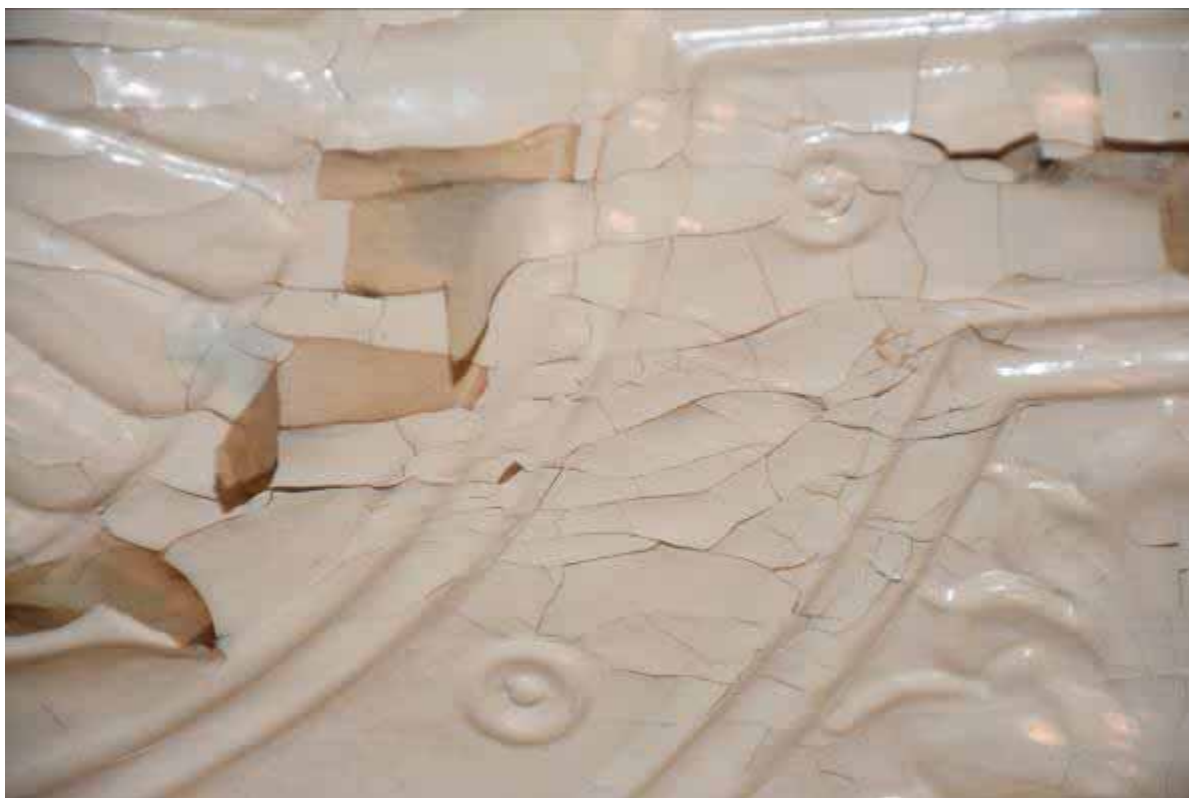
Φωτ. 222 Κρακελαρίσματα, αποκολλήσεις και απώλειες του χρωματικού στρώματος της ταπετσαρίας της οροφής.

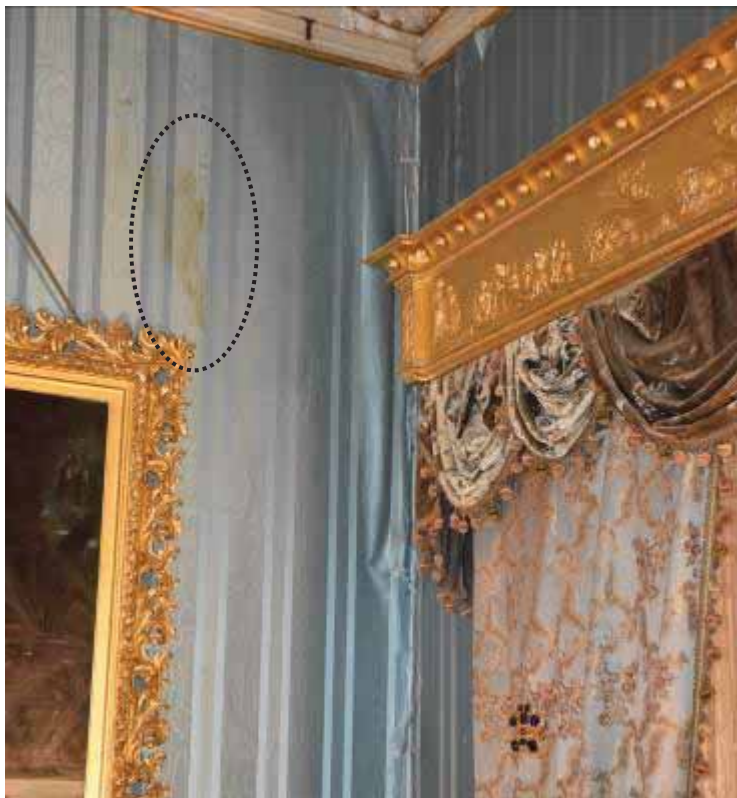
Φωτ. 227 Σκισίματα, αποκολλήσεις και λεκέδες υγρασίας στην ταπετσαρία των τοίχων.

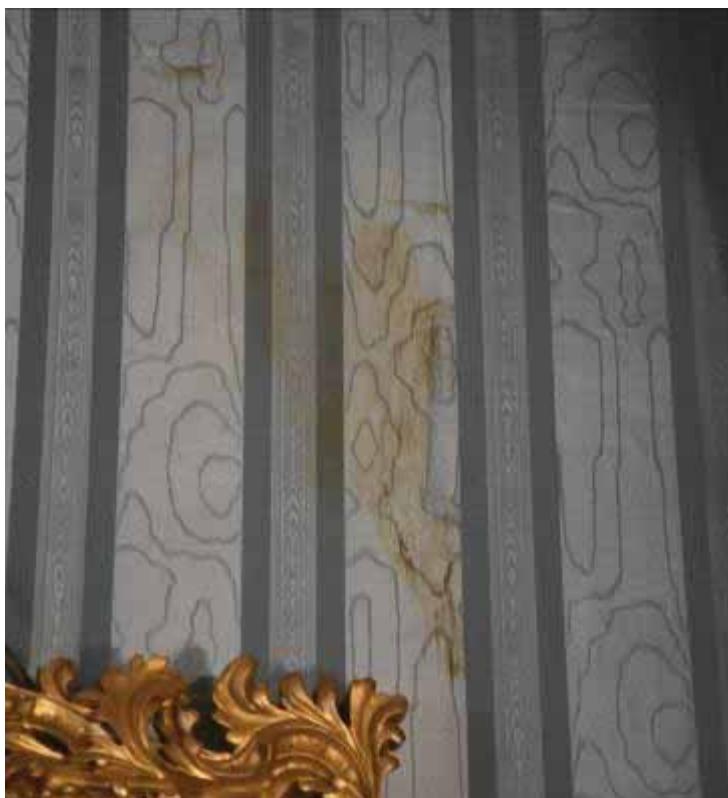
Φωτ. 228 Λεπτομέρεια της φθοράς που βρίσκεται εντός μαύρου πλαισίου στην προηγούμενη φωτογραφία.

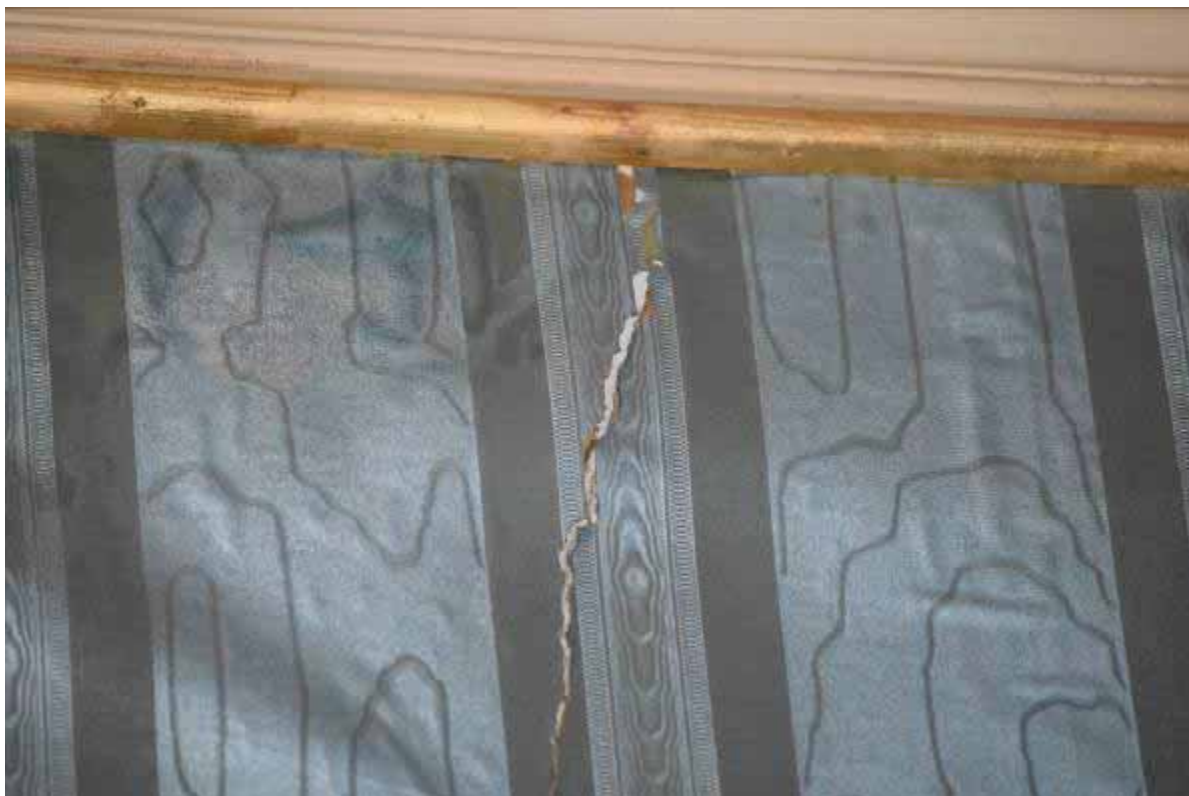
Φωτ. 229 Σκισίματα και αποκολλήσεις στην ταπετσαρία των τοίχων.

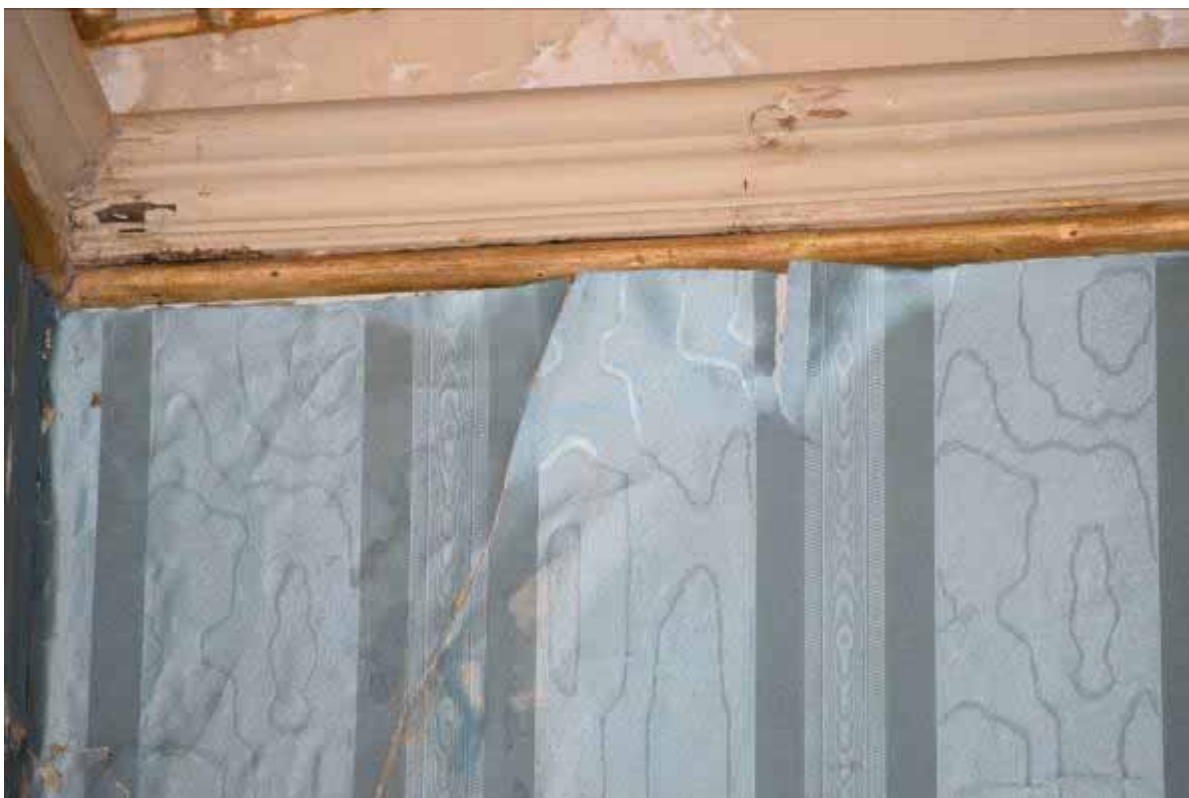
Φωτ. 230 Σκισίματα και αποκολλήσεις στην ταπετσαρία των τοίχων.

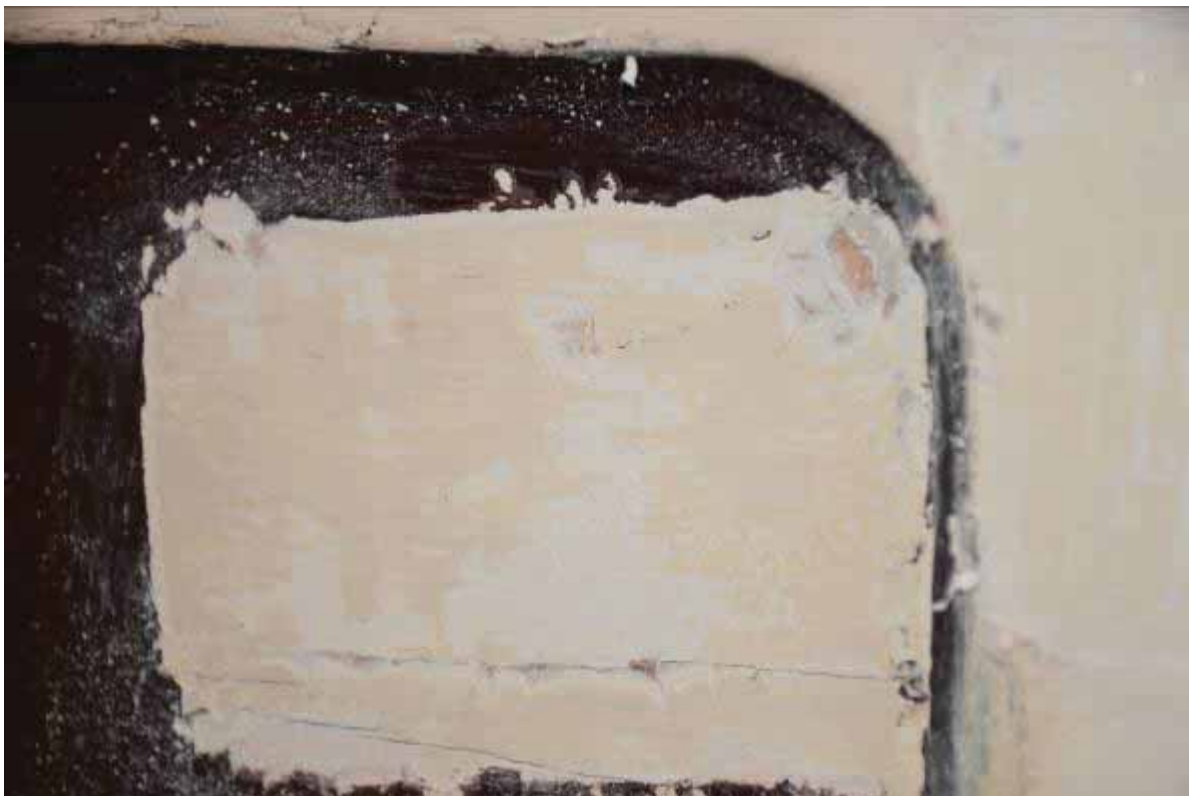
Φωτ. 252 Ρωγματώσεις και επάλληλα στρώματα επιχρωματισμών.

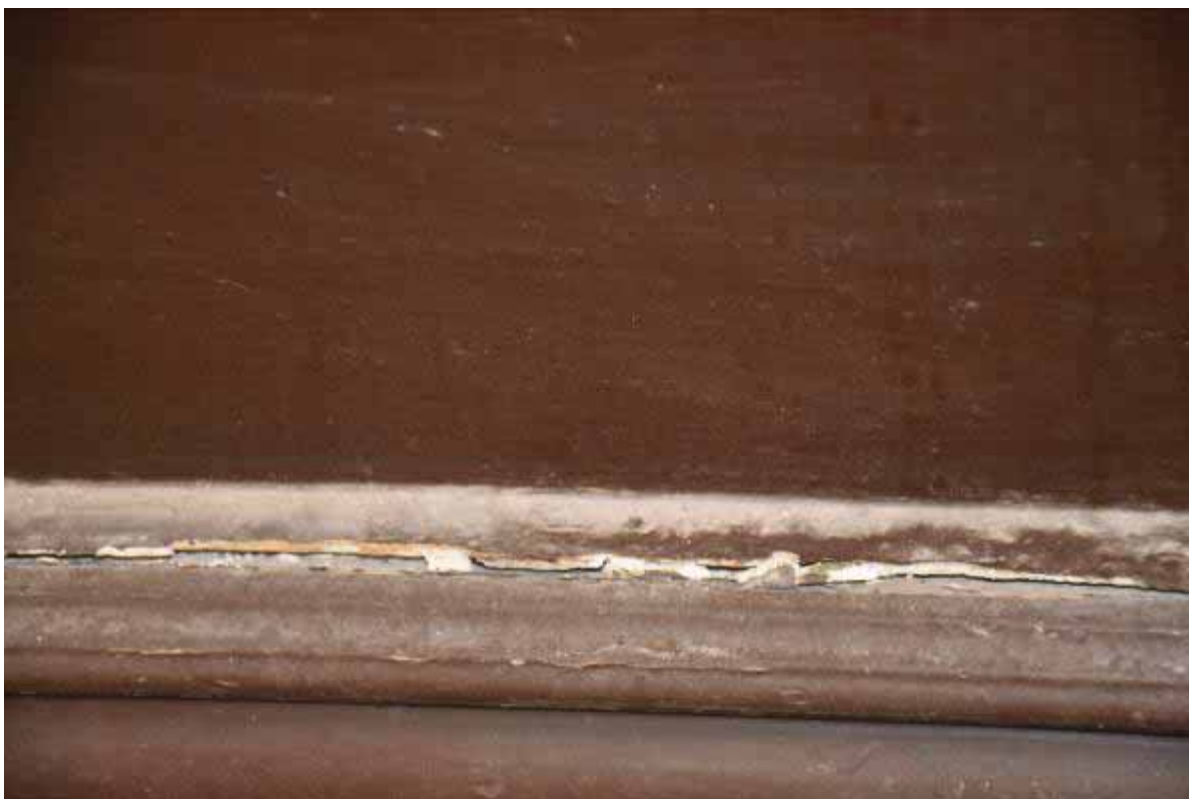
Φωτ. 253 Ρωγματώσεις και αποκολλήσεις ξύλινων στοιχείων.

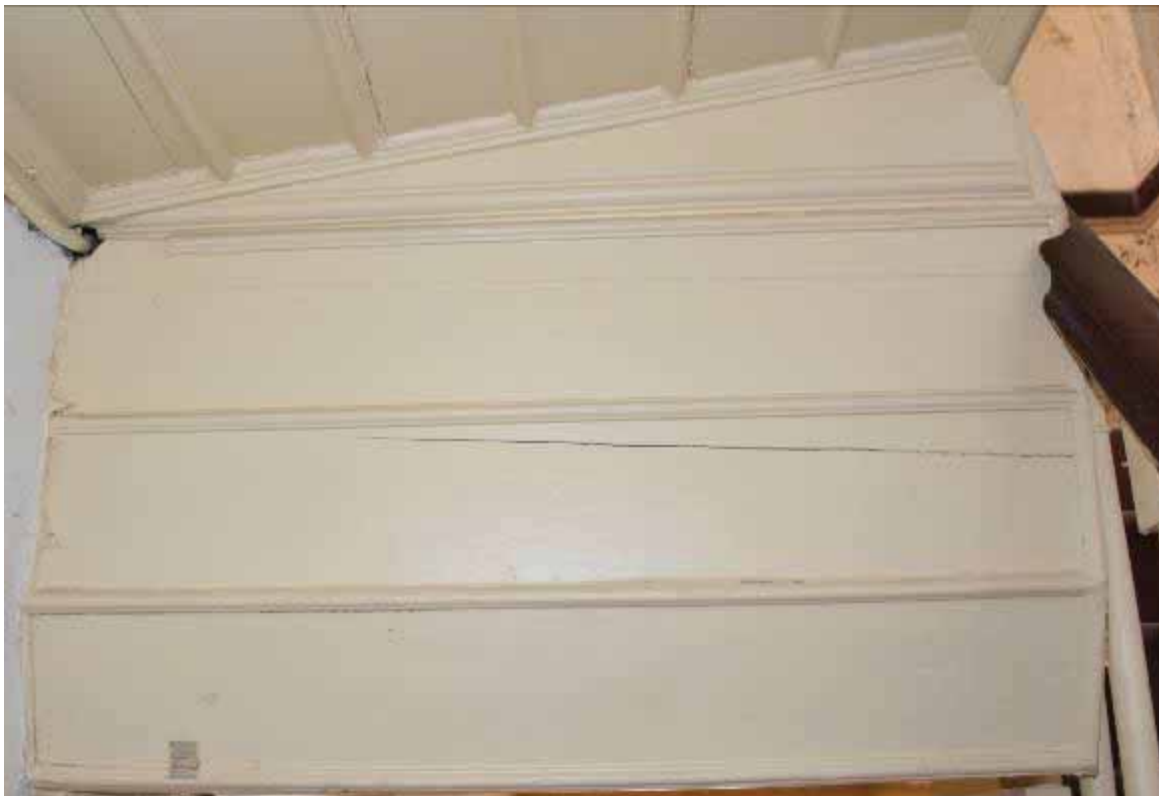
Φωτ. 254 Ρωγματώσεις και διάνοιξη οπών για την τοποθέτηση καλωδιώσεων.

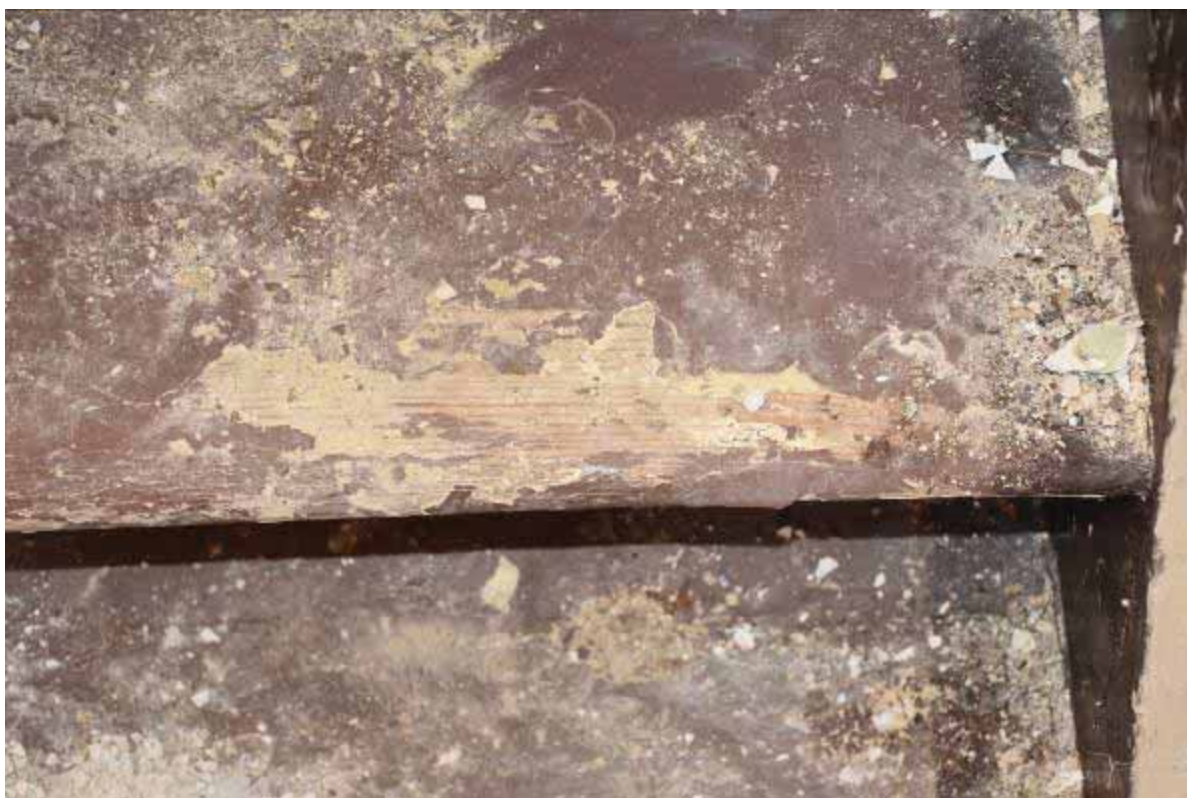
Φωτ. 255 Απώλεια χρωματικών στρωμάτων μέχρι την επιφάνεια του ξύλου.

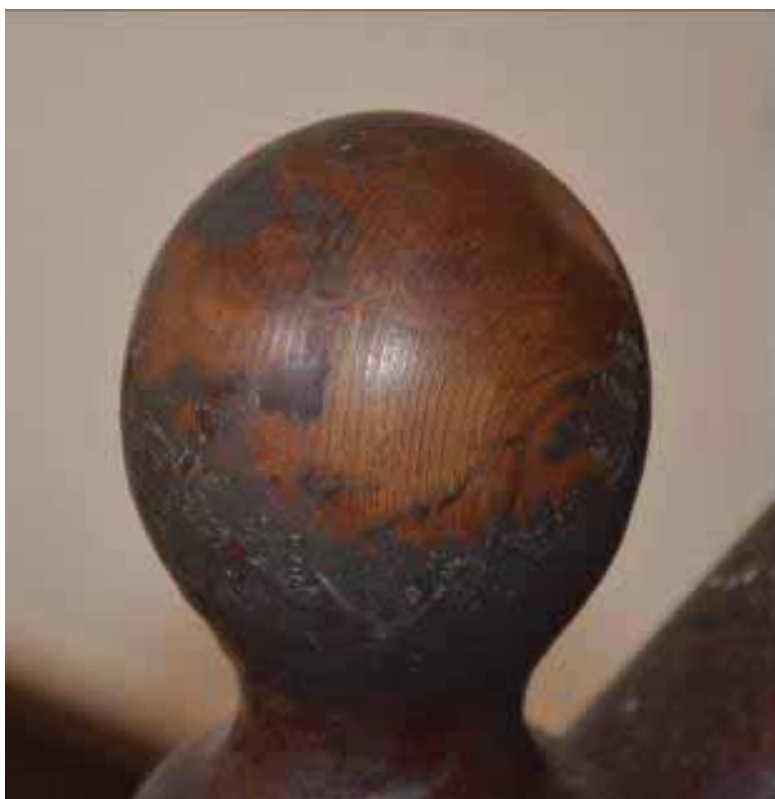
Φωτ. 257 Επικαθίσεις ρύπων στις ξύλινες επιφάνειες.

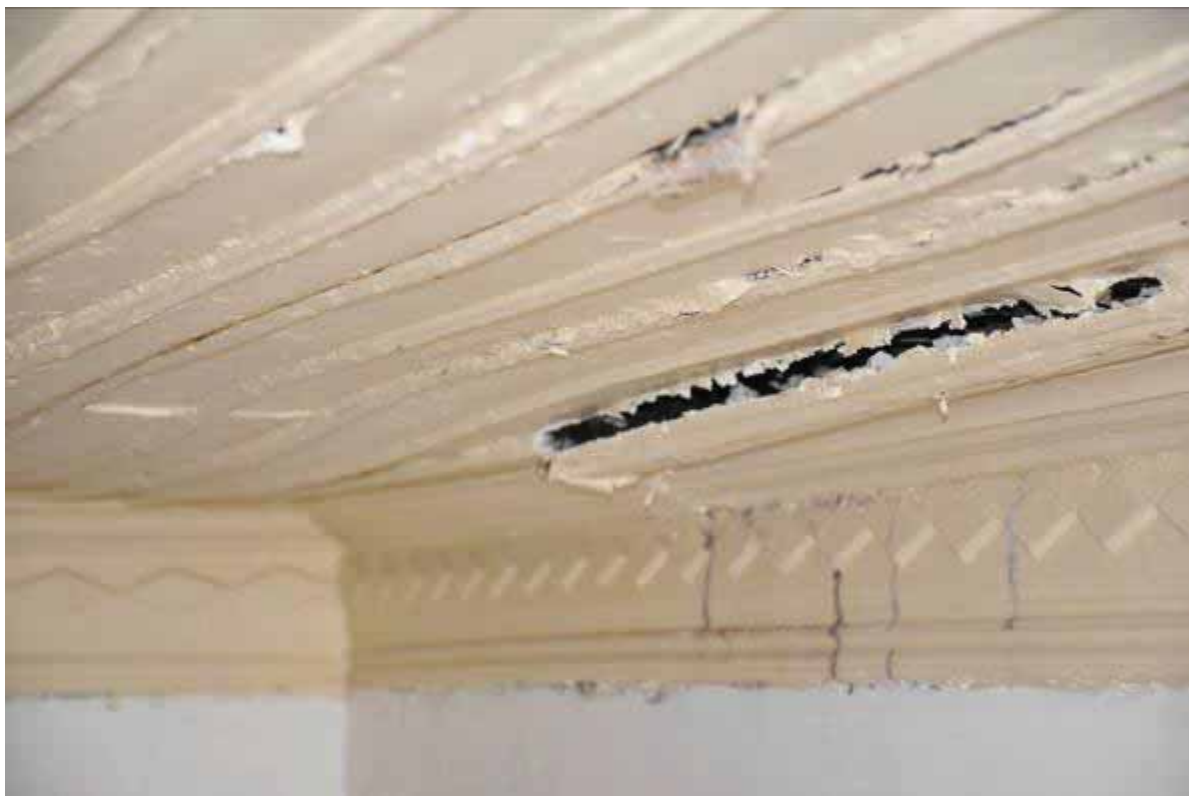
Φωτ. 307 Αποκόλληση ξύλινων τμημάτων στην οροφή του χώρου Α1.

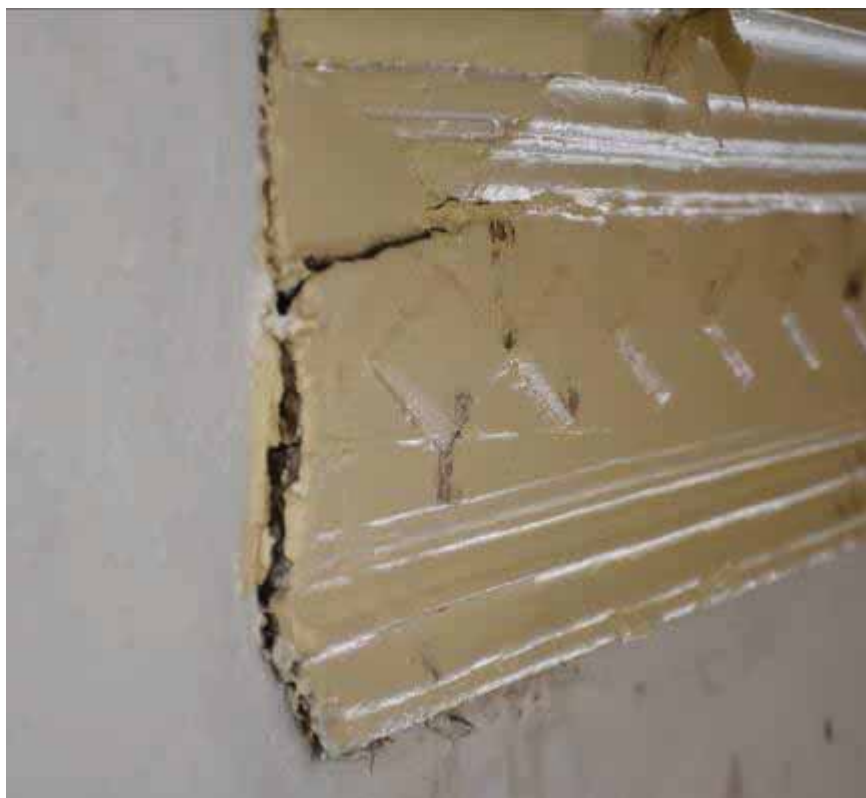
Φωτ. 308 Αποκόλληση ξύλινων τμημάτων στην οροφή του χώρου Α1.

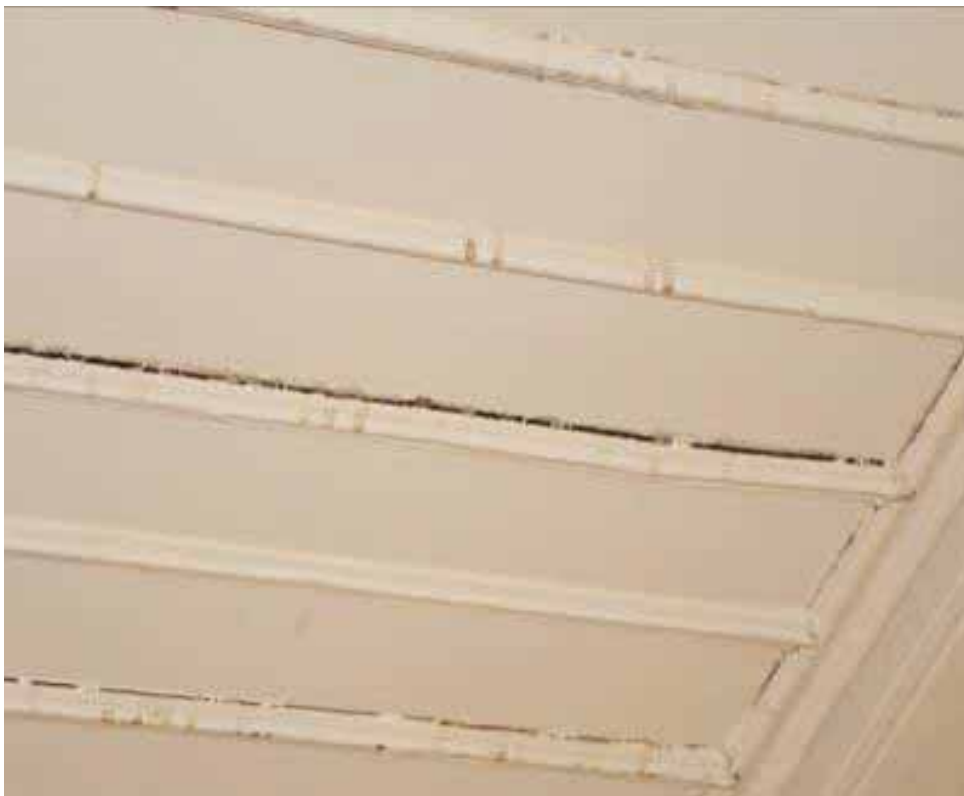
Φωτ. 309 Αποκόλληση ξύλινων τμημάτων στην οροφή του χώρου 1S4.

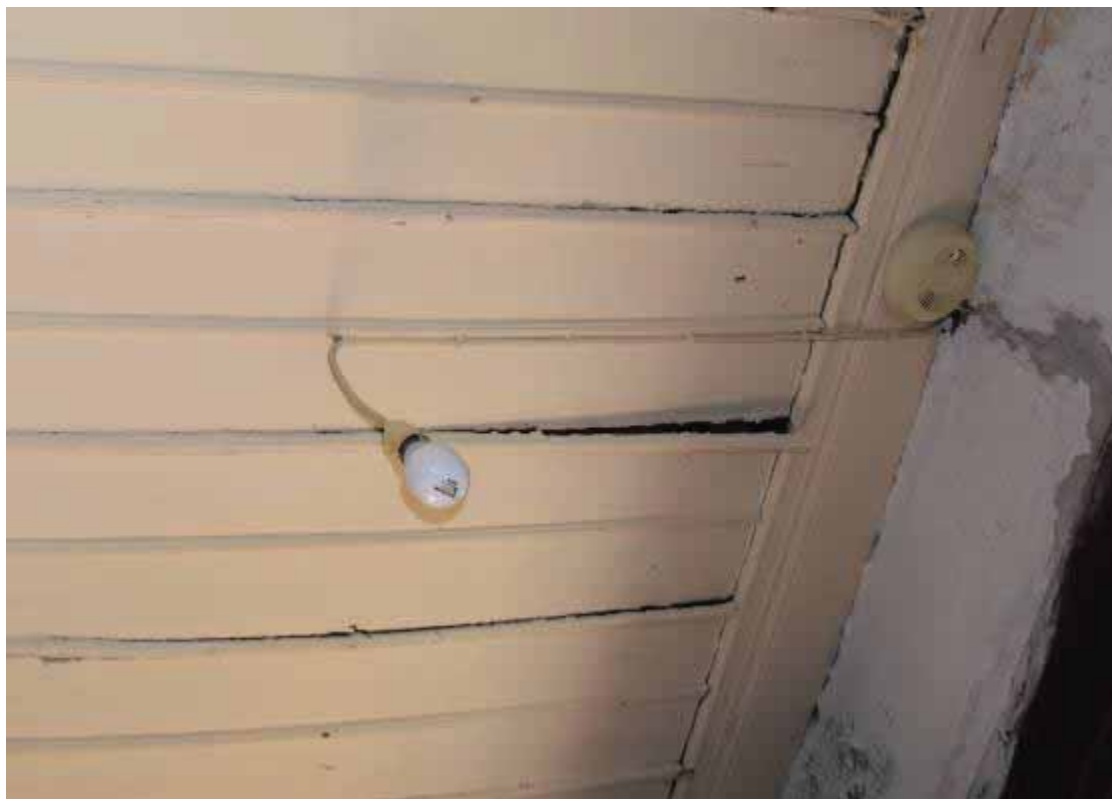
Φωτ. 310 Αποκόλληση ξύλινων τμημάτων και ηλεκτρολογική εγκατάσταση στην οροφή του χώρου B1.

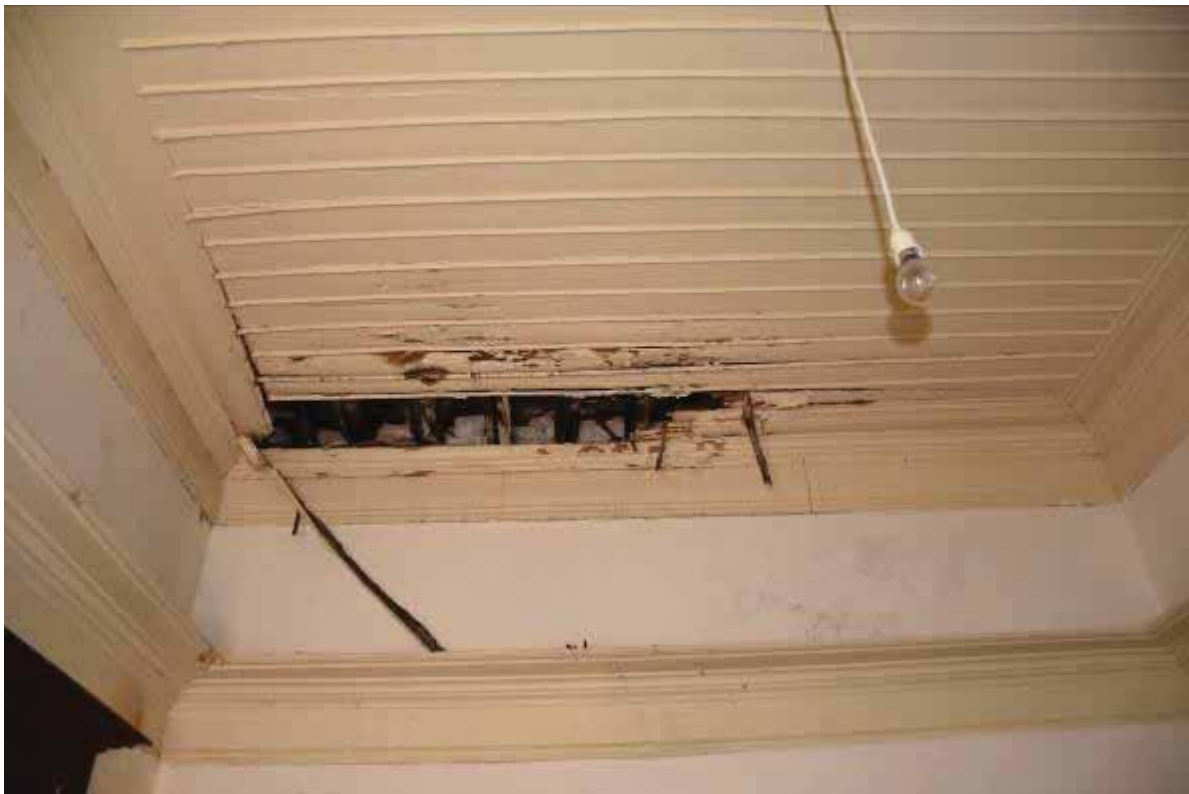
Φωτ. 311 Απώλειες και αποκολλήσεις ξύλινων τμημάτων στην οροφή του χώρου Α6.

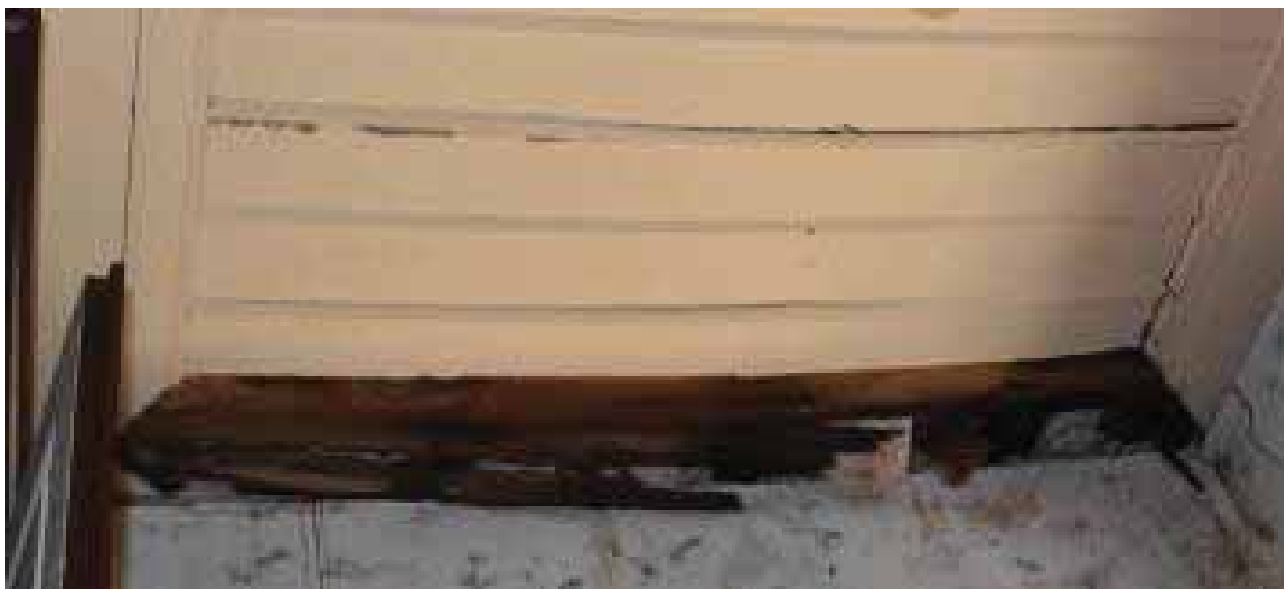
Φωτ. 313 Απώλειες και αποκολλήσεις ξύλινων τμημάτων, υδρόλυση του ξύλινου φορέα και προσβολή από σηπτικούς μύκητες στην οροφή του χώρου Α6.
