**ΑΡΧΟΝΤΙΚΟ ΒΟΥΒΑΛΗ  
ΠΟΘΑΙΑ ΚΑΛΥΜΝΟΥ**

**ΜΕΛΕΤΗ ΣΥΝΤΗΡΗΣΗΣ ΚΑΙ ΑΠΟΚΑΤΑΣΤΑΣΗΣ  
ΤΟΥ ΚΤΙΡΙΑΚΟΥ ΔΙΑΚΟΣΜΟΥ**

**Γ. ΠΑΥΛΟΠΟΥΛΟΣ - Μ. ΧΑΤΖΗΝΙΚΟΛΑΟΥ Ε.Ε.**

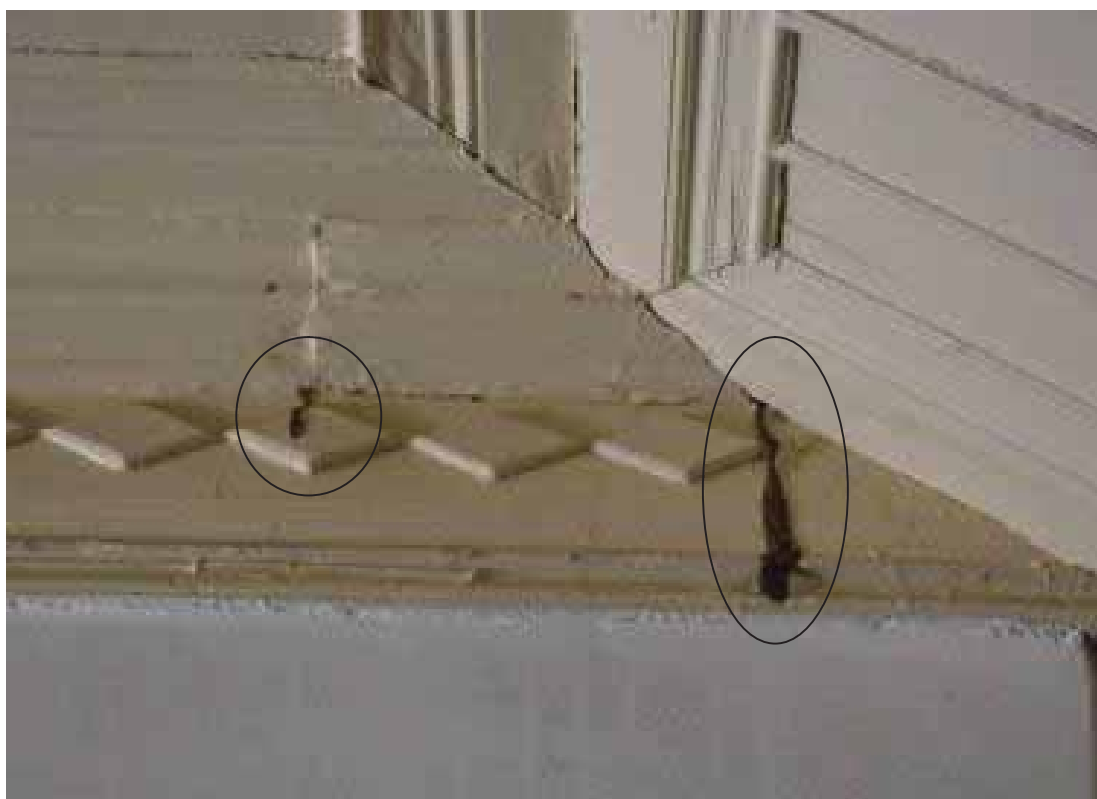
Φωτ. 314 Περιττωματικά υλικά (φαγωμένο ξύλο και ακαθαρσίες) από ξυλοφάγα έντομα (τερμίτες) στην οροφή του χώρου ΙΣ1α.

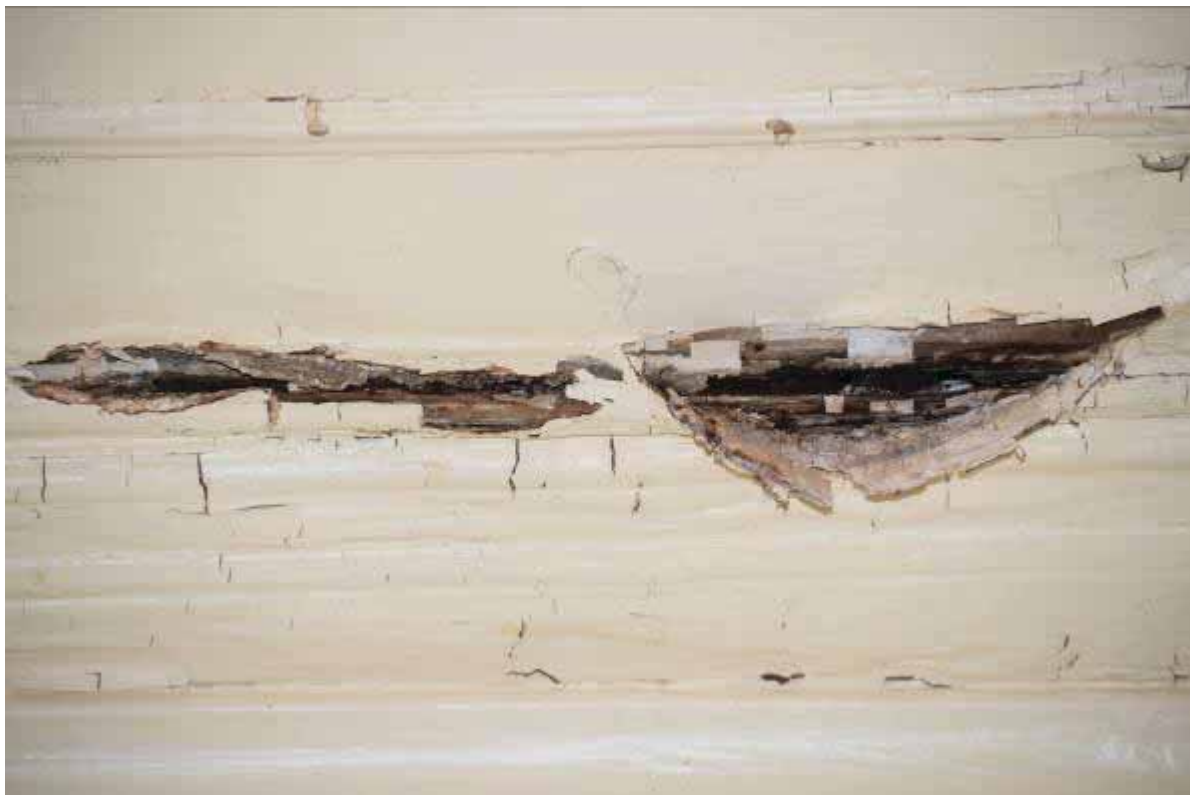
Φωτ. 315 Αποκολλήσεις και απώλειες ξύλινων τμημάτων από την είσοδο νερού και την προσβολή από ξυλοφάγα έντομα (τερμίτες) στην οροφή του χώρου Α1.

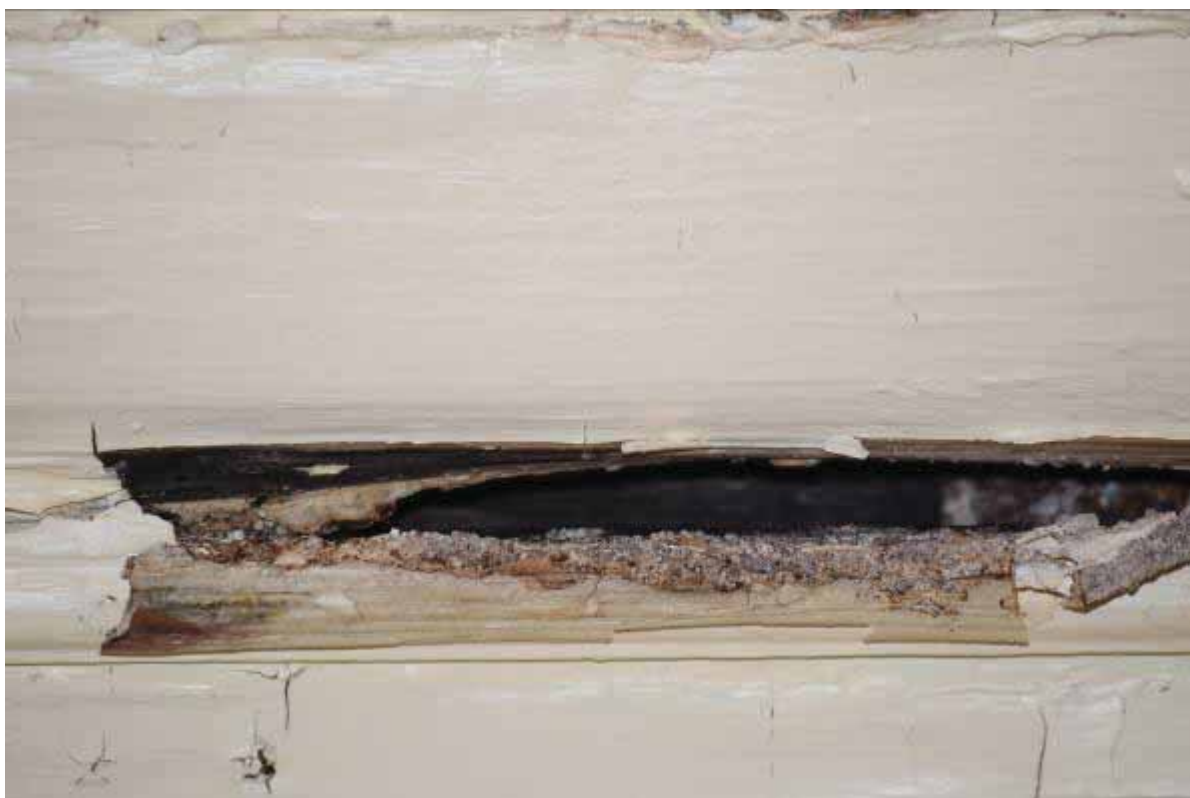
Φωτ. 316 Αποκολλήσεις, απώλειες ξύλινων τμημάτων και προσβολή από ξυλοφάγα έντομα (τερμίτες) στην οροφή του χώρου Α1.

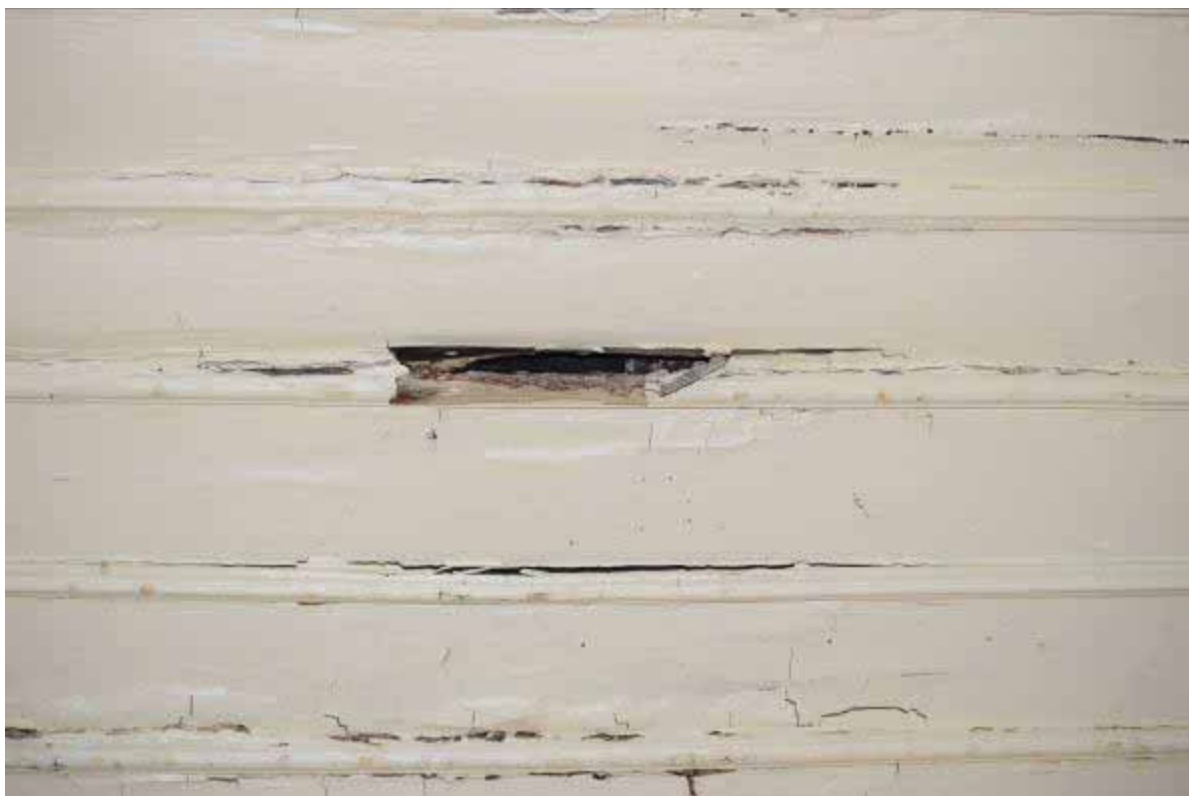
Φωτ. 317 Ρωγματώσεις, απώλειες ξύλινων τμημάτων και προσβολή από ξυλοφάγα έντομα (τερμίτες) στην οροφή του χώρου Α1.

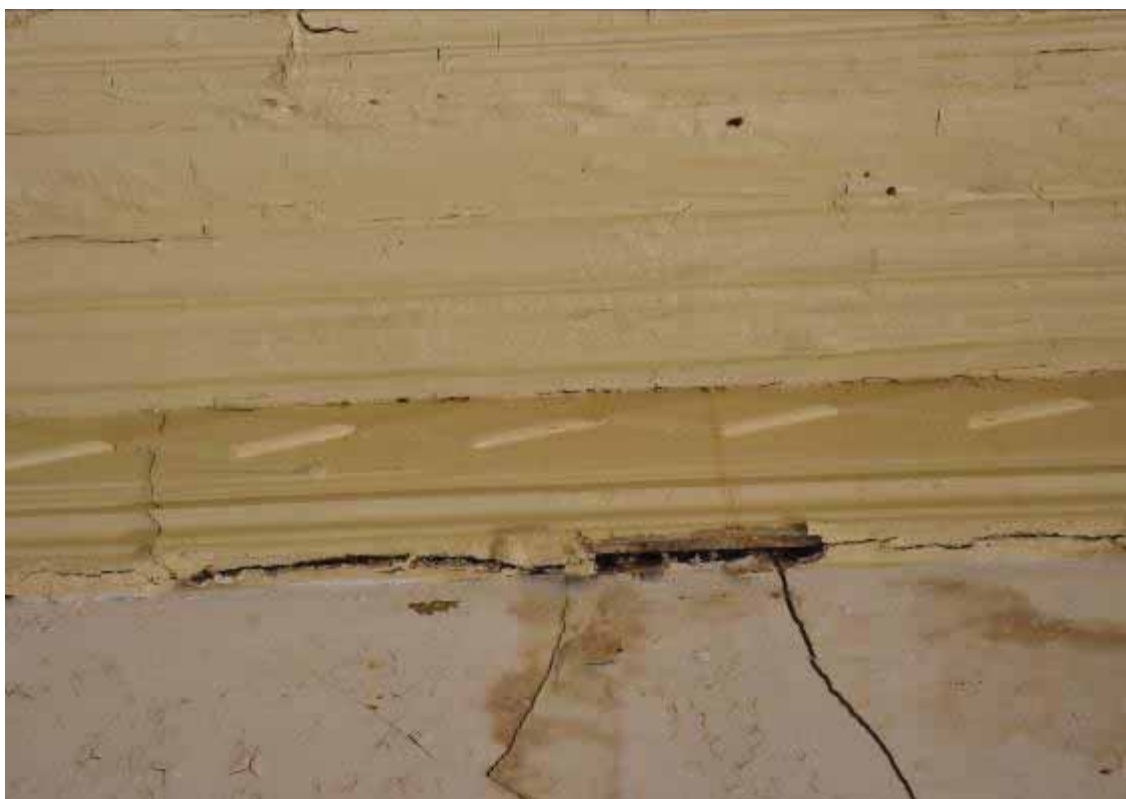
Φωτ. 318 Αποκολλήσεις, απώλειες ξύλινων τμημάτων και προσβολή από ξυλοφάγα έντομα (τερμίτες) στην οροφή του χώρου Α1.

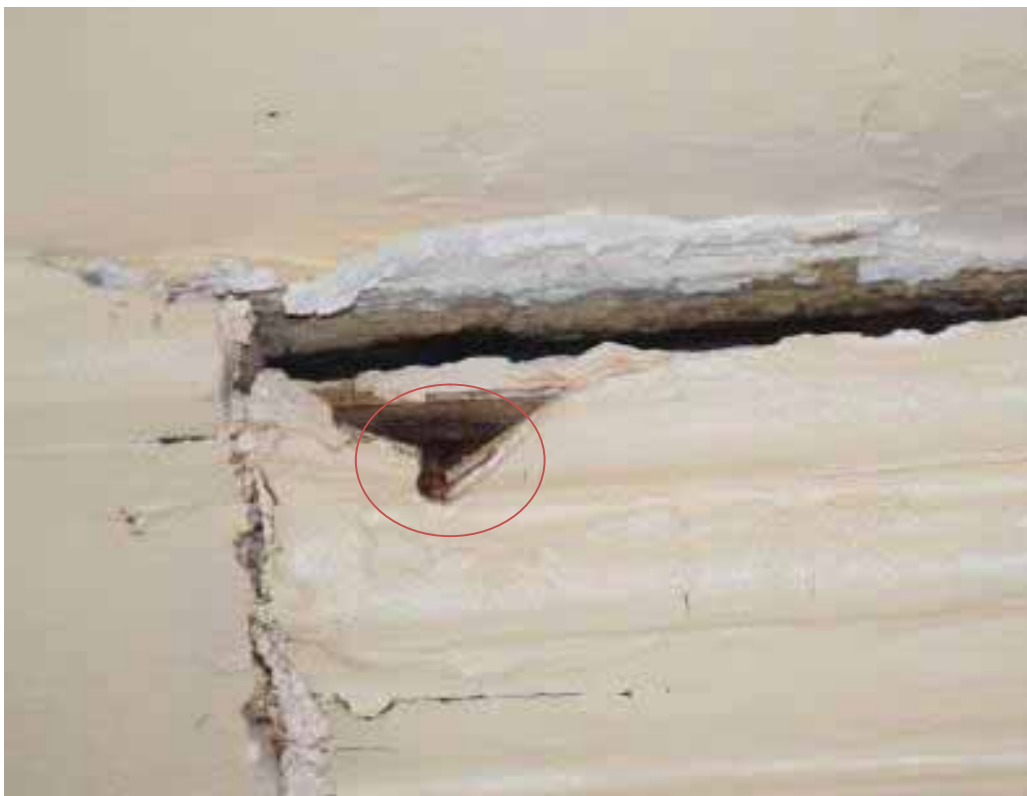
Φωτ. 319 Αποκόλληση ξύλινων τμημάτων και οξειδωμένοι μεταλλικοί σύνδεσμοι στην οροφή του χώρου Α1.

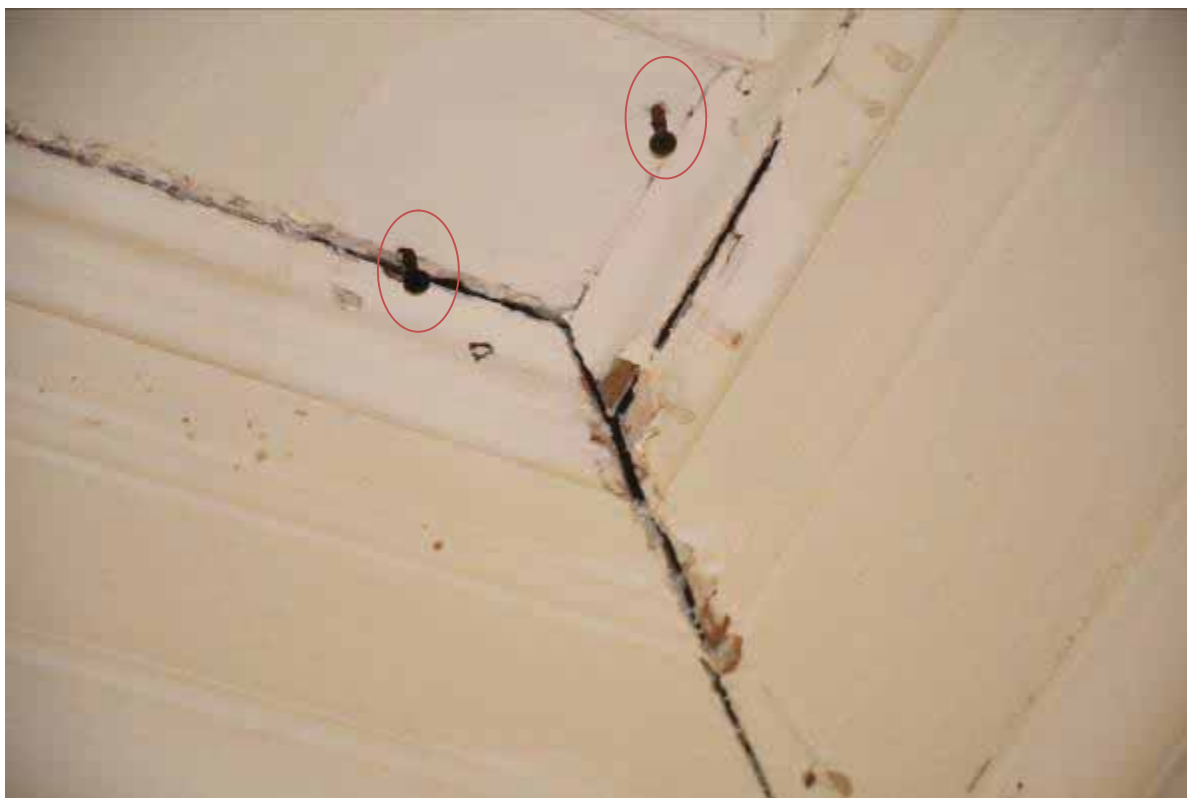
Φωτ. 320 Αποκόλληση ξύλινων τμημάτων και οξειδωμένοι μεταλλικοί σύνδεσμοι στην οροφή του χώρου ΙΣ4.

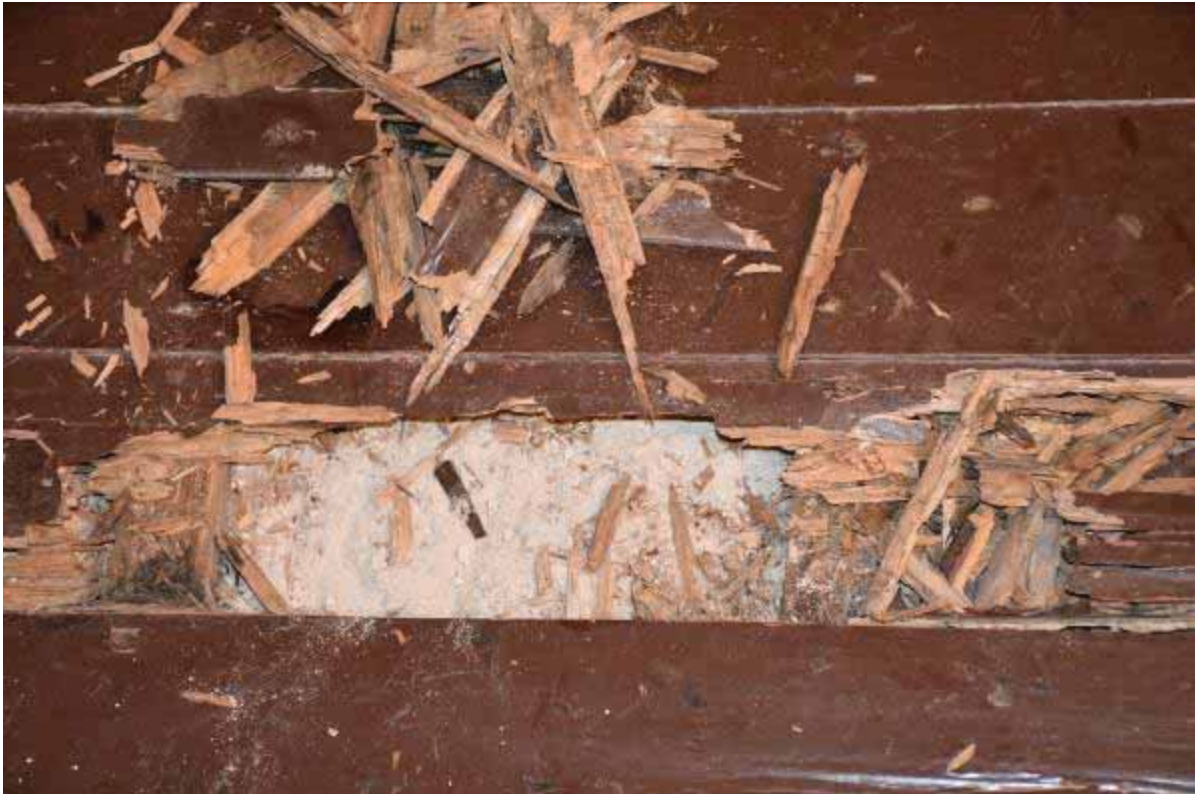
Φωτ. 351 Απώλεια ξύλινων τμημάτων και προσβολή από ξυλοφάγα έντομα (τερμίτες) στο δάπεδο του χώρου ΙΣ5.

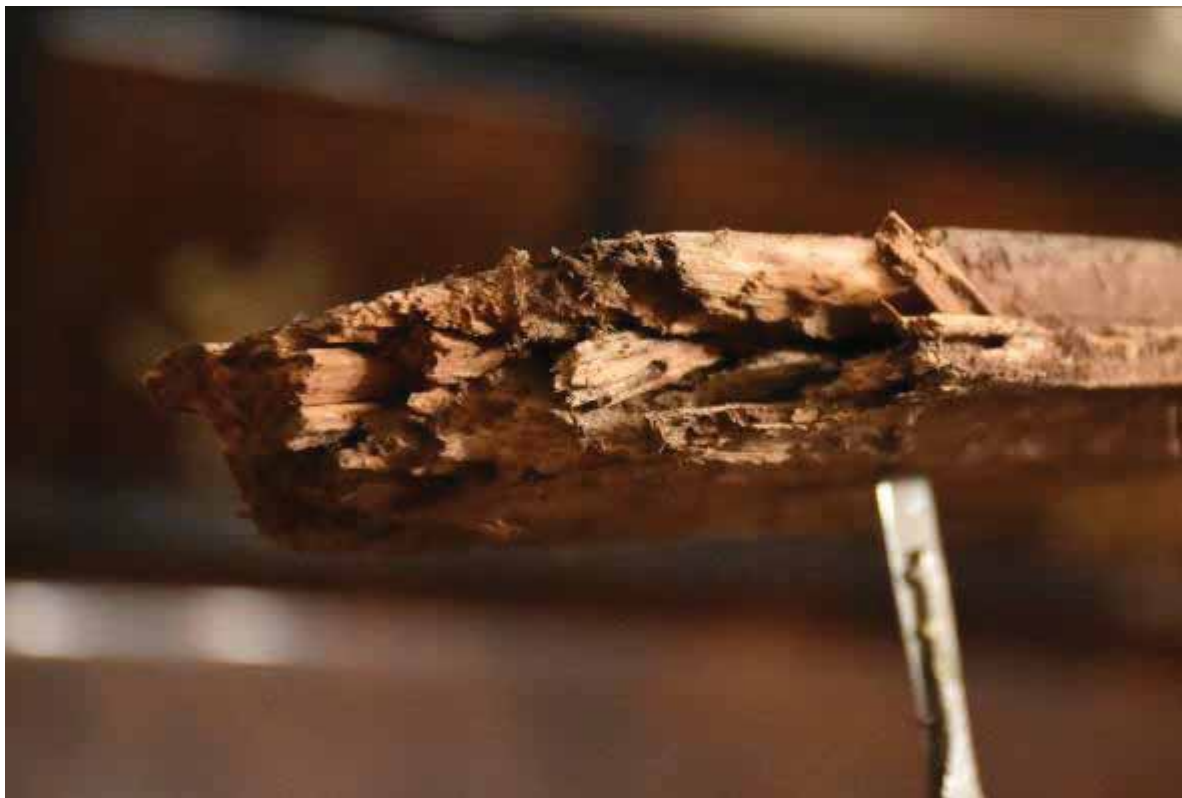
Φωτ. 352 Αποσπασμένο ξύλινο τμήμα του δαπέδου του χώρου ΙΣ5, το οποίο έχει προσβληθεί από ξυλοφάγα έντομα (τερμίτες).

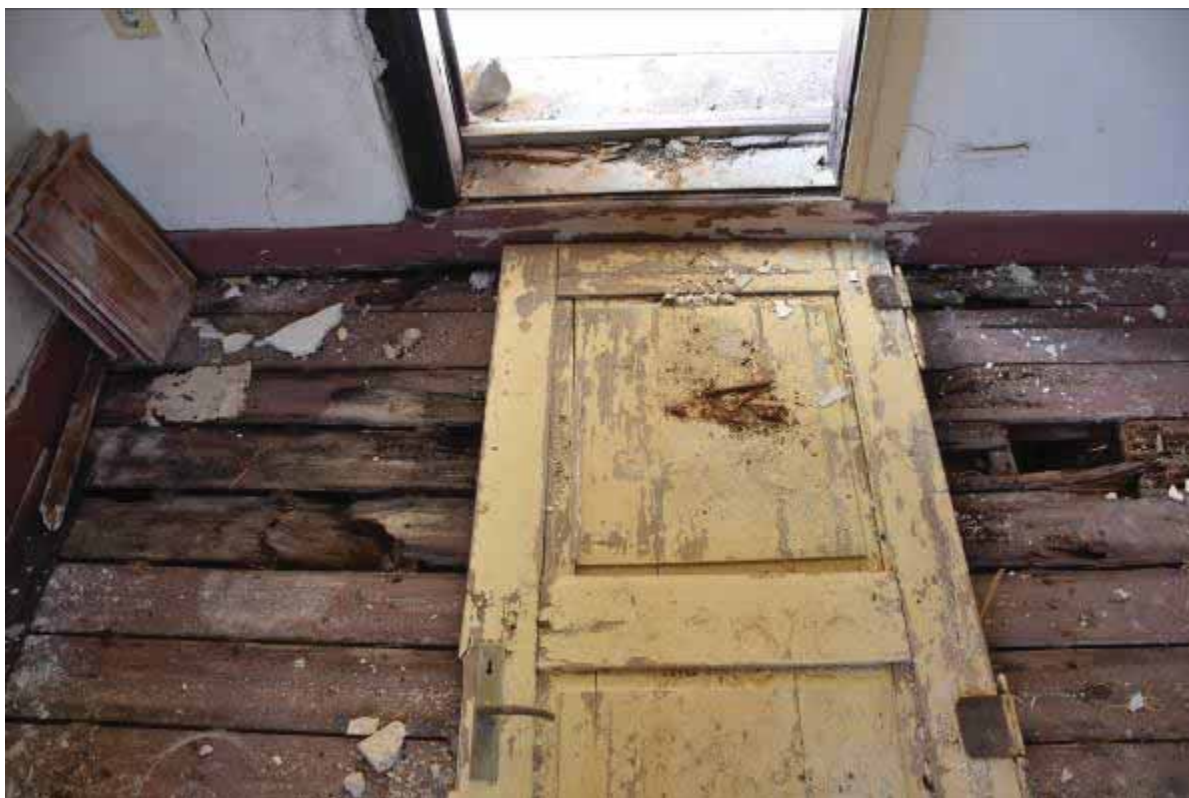
Φωτ. 353 Απώλεια ξύλινων τμημάτων και προσβολή από ξυλοφάγα έντομα στο δάπεδο του χώρου B2.

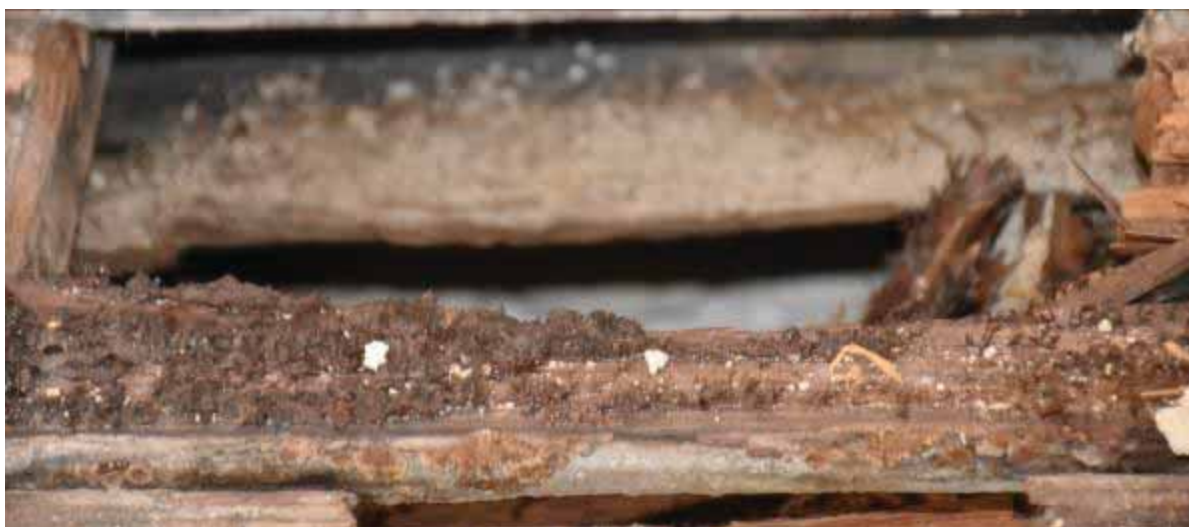
Φωτ. 354 Προσβολή από ξυλοφάγα έντομα (τερμίτες) στο δάπεδο του χώρου B2.

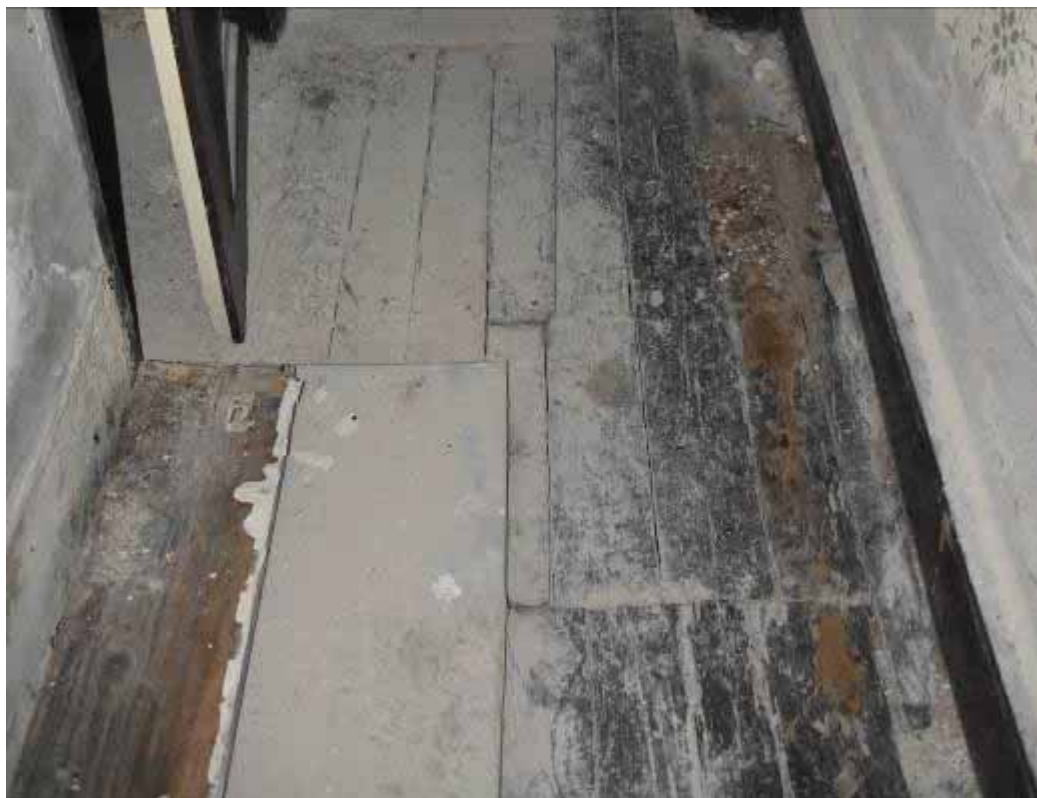
Φωτ. 355 Ρωγματώσεις, συμπλήρωση σανίδων, εκδορές και συσσώρευση ρύπων στο ξύλινο δάπεδο του χώρου ΙΣ7.

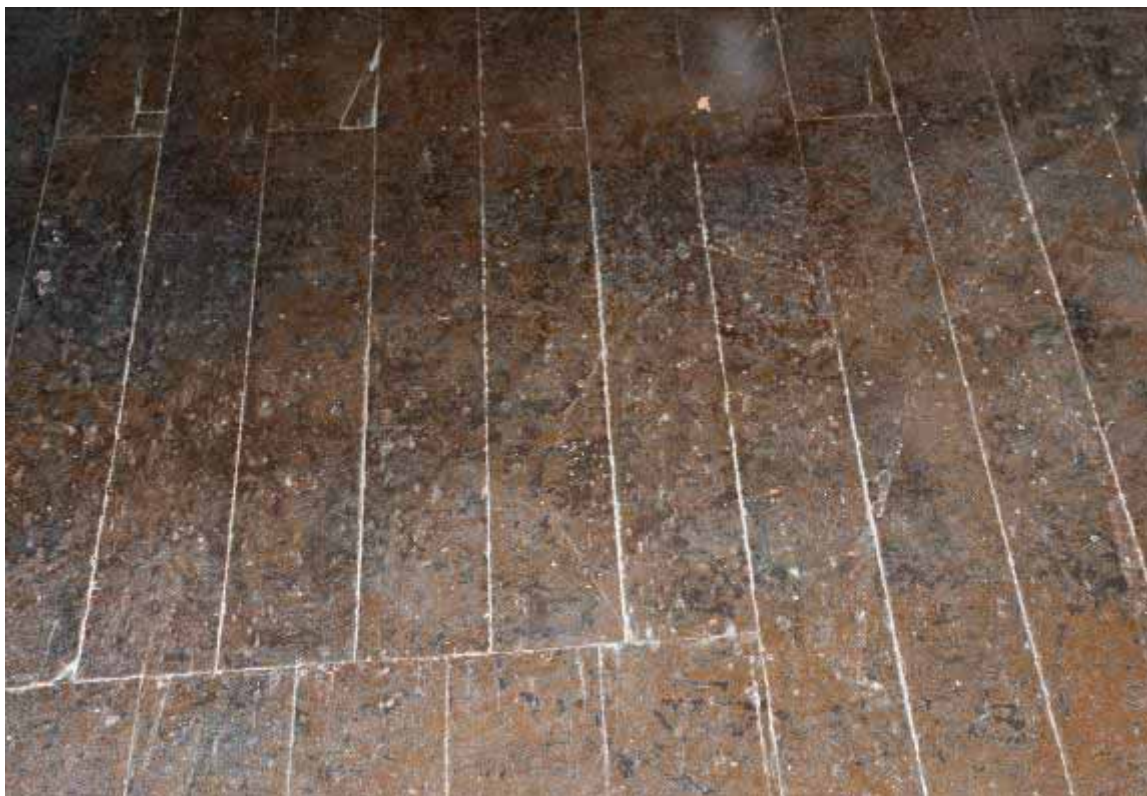
Φωτ. 357 Επάλληλα στρώματα επιχρωματισμών, ρωγματώσεις και εκδορές στο ξύλινο δάπεδο του χώρου ΙΣ2.

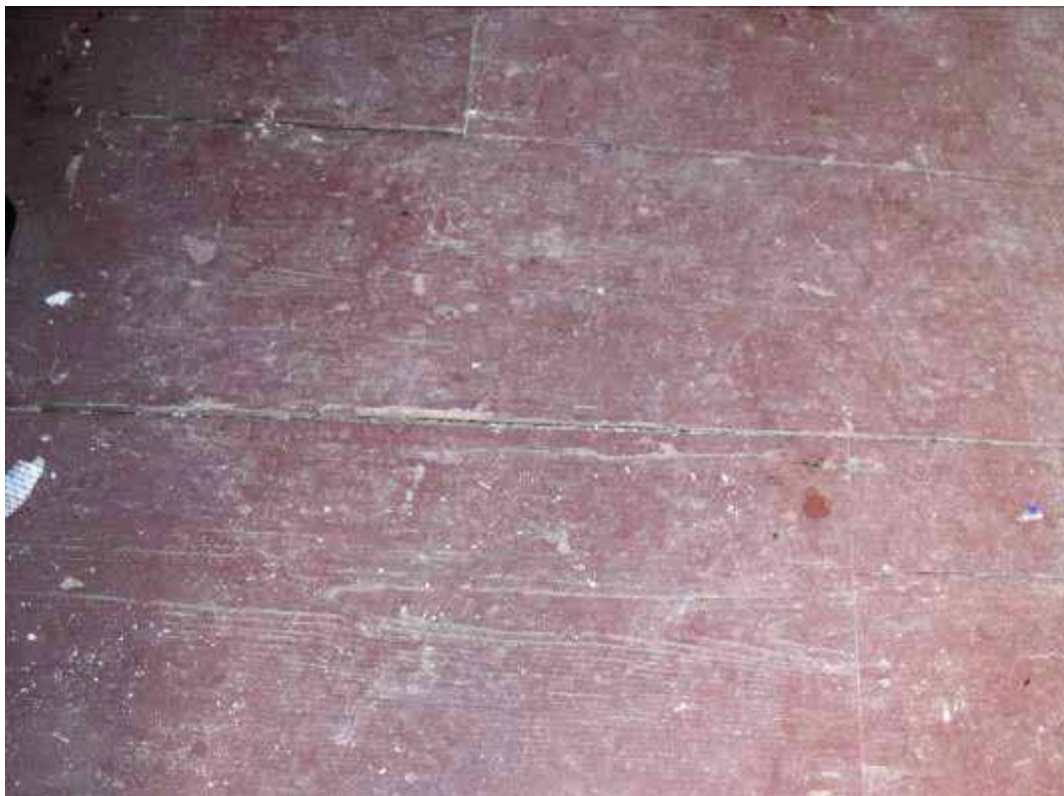
Φωτ. 361 Ρωγματώσεις και εκδορές στο ξύλινο δάπεδο του χώρου Β3.

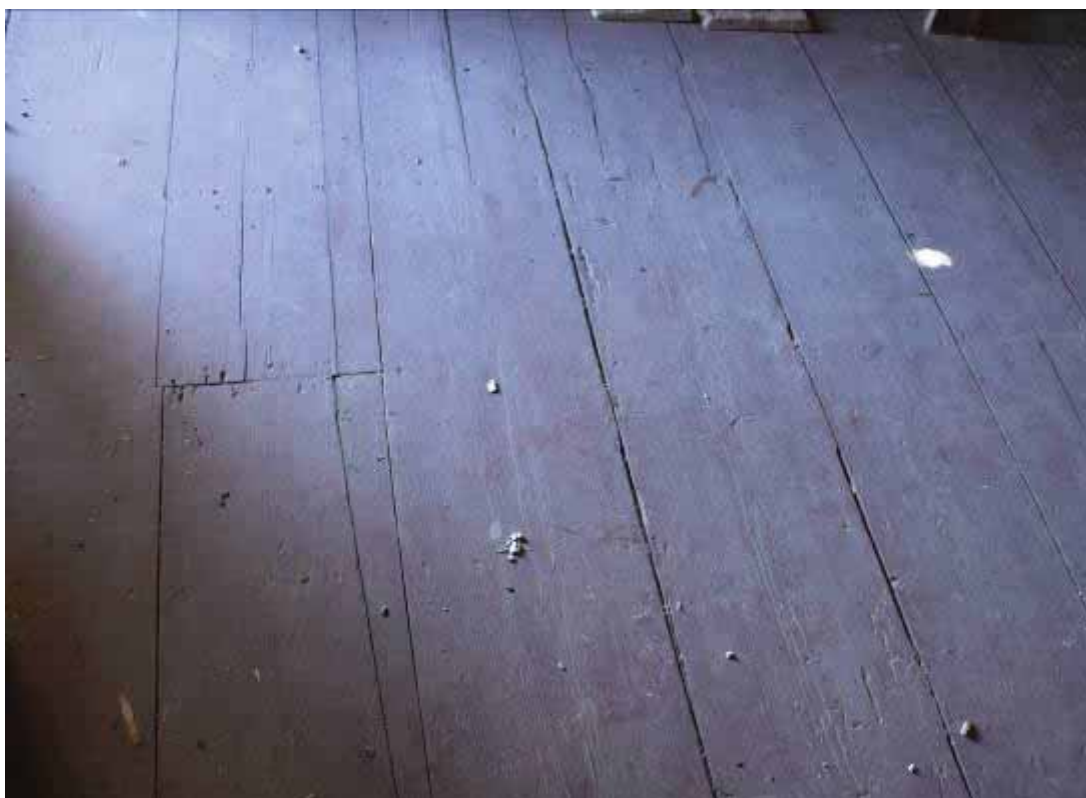
Φωτ. 362 Ρωγματώσεις, εκδορές και οξειδωμένοι μεταλλικοί σύνδεσμοι στο ξύλινο δάπεδο του χώρου Β4.

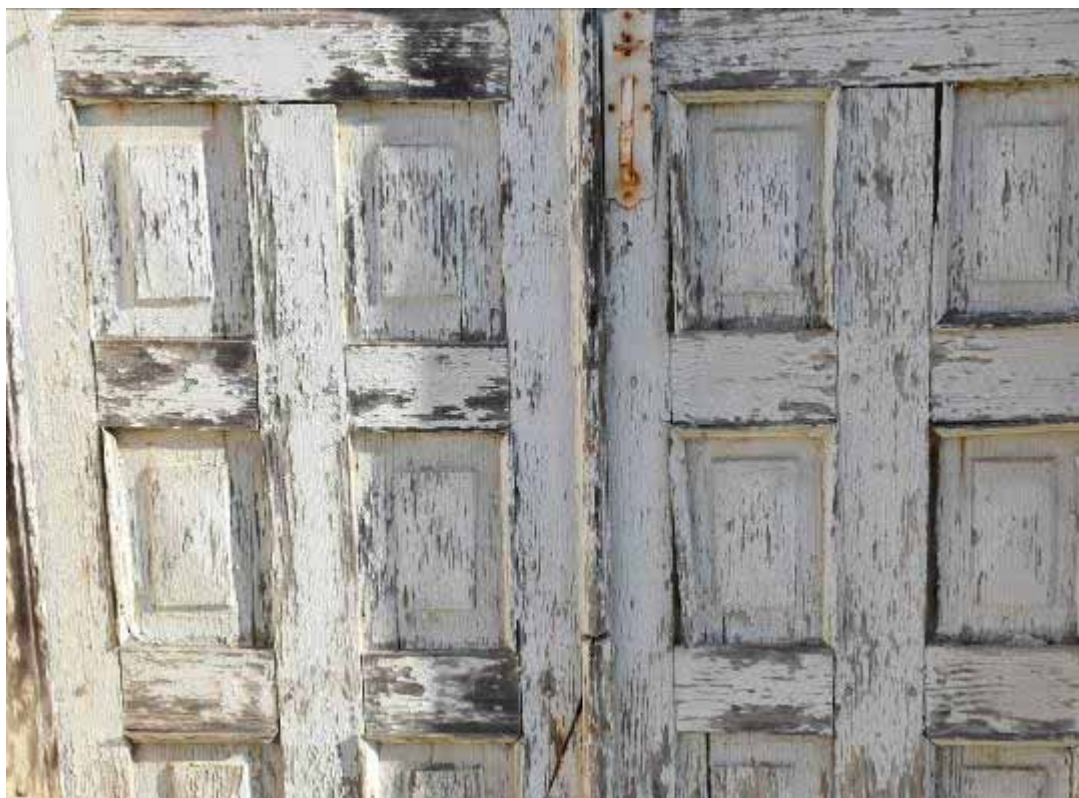
Φωτ. 400 Ρωγματώσεις, γκριζάρισμα και υδρόλυση του ξύλινου φορέα και απώλεια χρωστικών μέχρι την επιφάνεια του ξύλου στην εξωτερική πλευρά της ξύλινης εξώθυρας του χώρου ΙΣ6β.

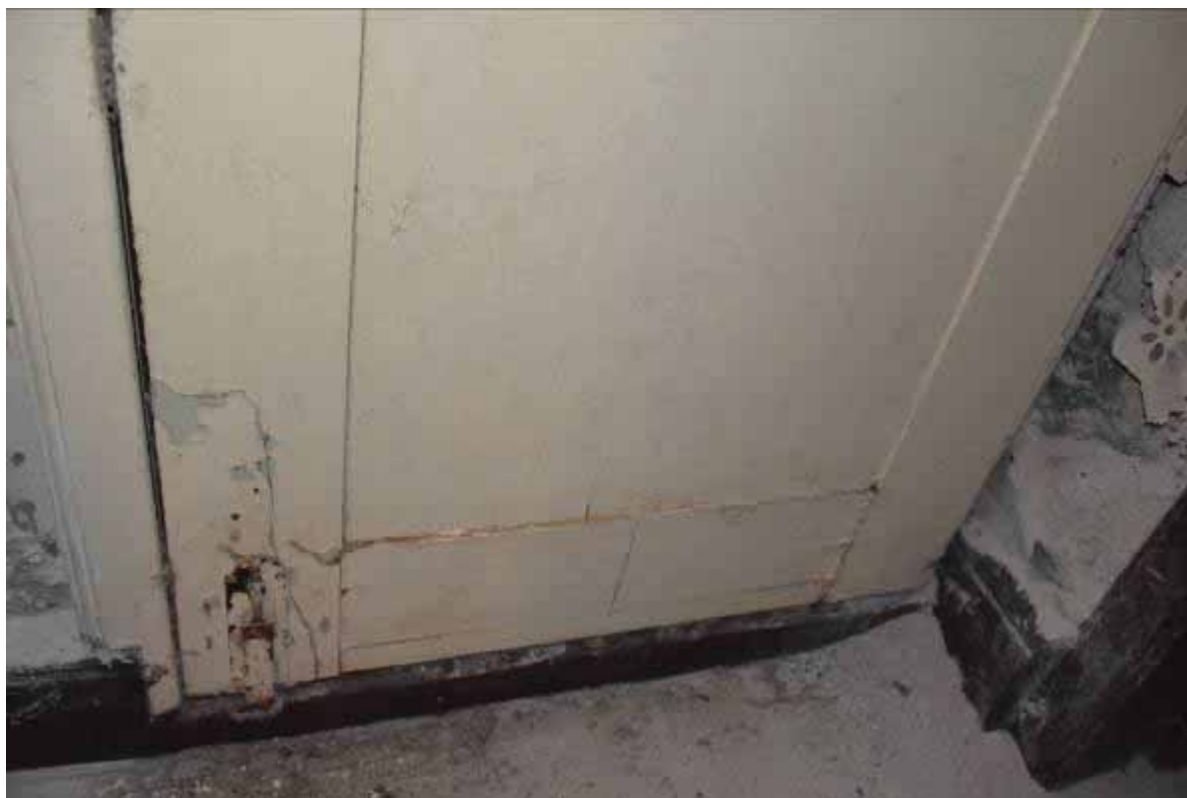
Φωτ. 401 Ρωγματώσεις, οξειδωμένοι σύνδεσμοι και απώλεια χρωστικών μέχρι την επιφάνεια του ξύλου στην εσωτερική πλευρά της ξύλινης εξώθυρας του χώρου ΙΣ7.

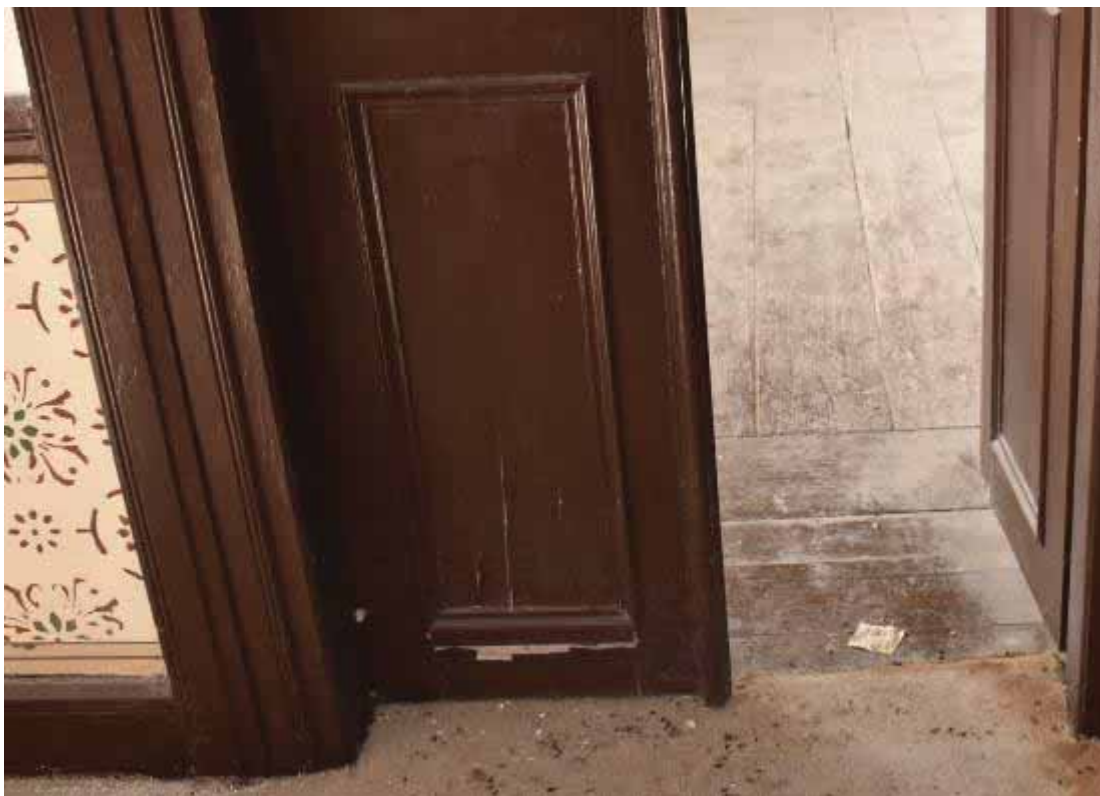
Φωτ. 402 Ρωγματώσεις και απώλεια χρωστικών μέχρι την επιφάνεια του ξύλου στη θύρα του χώρου Α3.

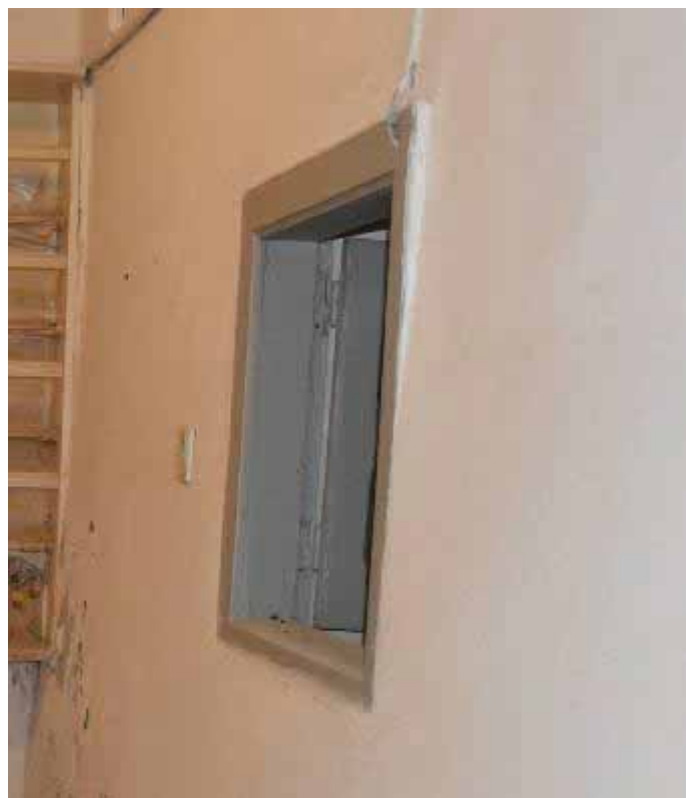
Φωτ. 416 Το άνοιγμα στον νότιο τοίχο του χώρου ΙΣ8 το οποίο επικοινωνεί με τον χώρο ΙΣ4.

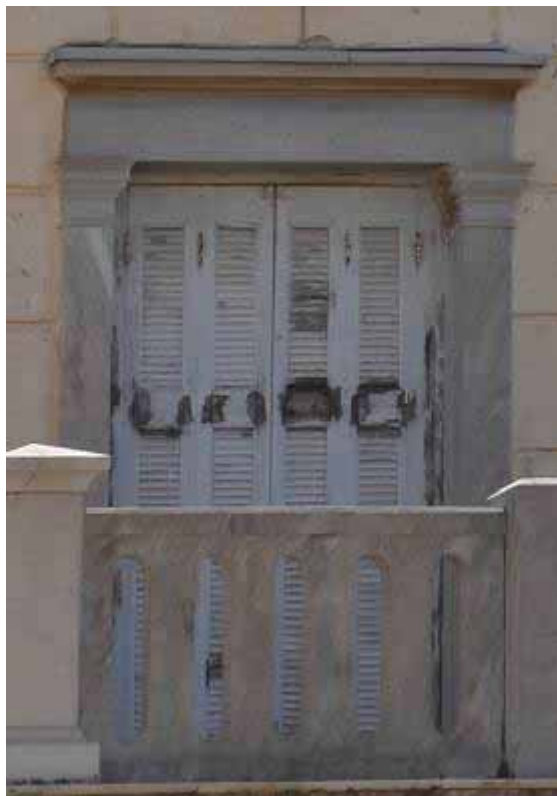
Φωτ. 420 Η εξωστόθυρα της δυτικής όψης του χώρου Α2.

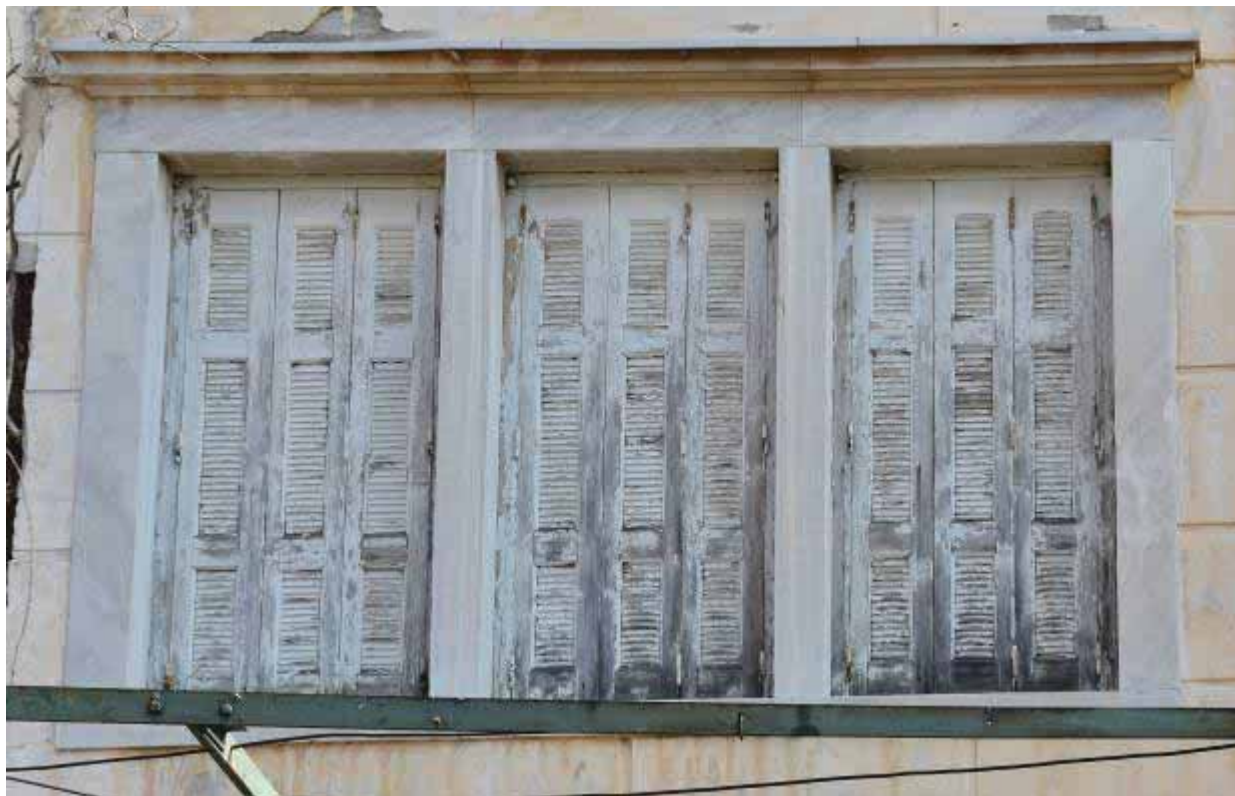
Φωτ. 427 Τα ανοίγματα στον νότιο τοίχο του χώρου Α4.

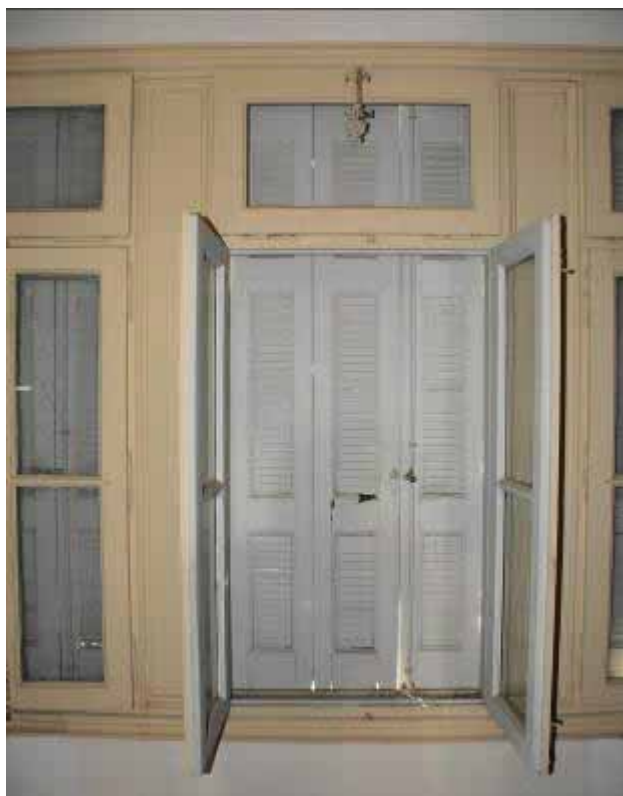
Φωτ. 428 Τα ανοίγματα στον νότιο τοίχο του χώρου Α4.

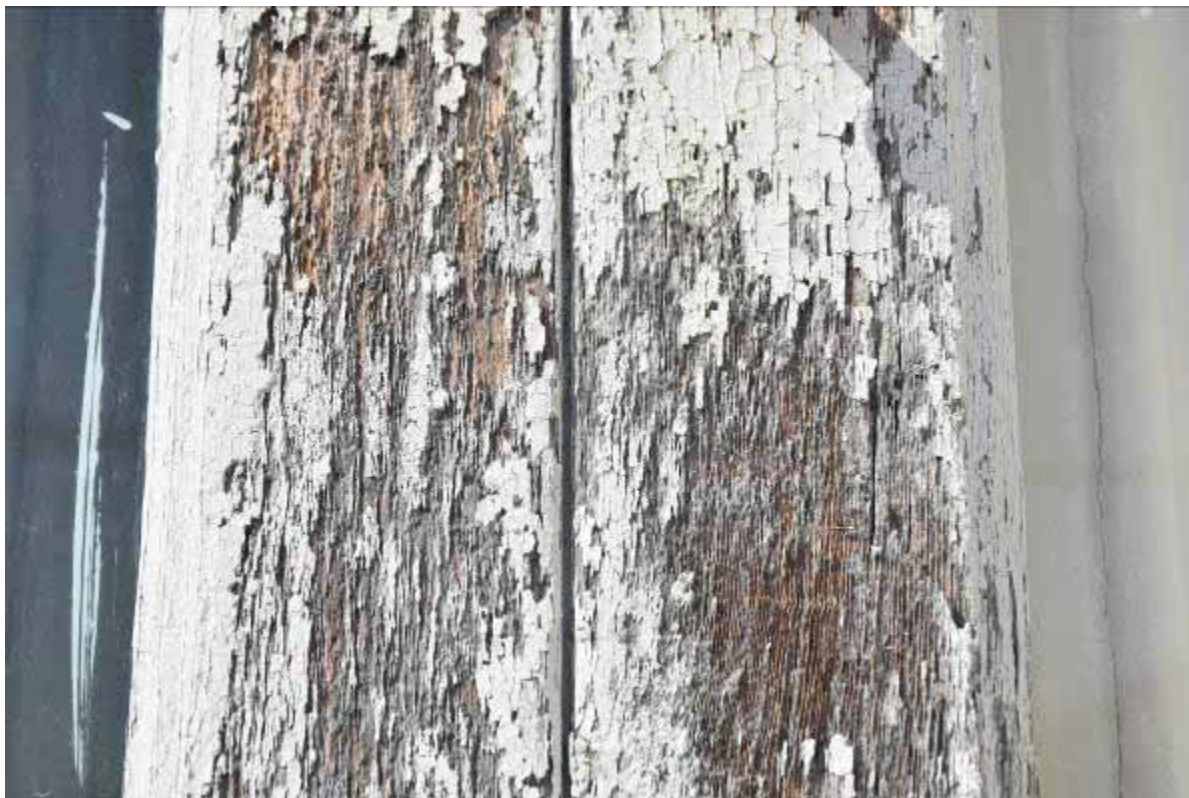
Φωτ. 457 Υδρόλυση του ξύλινου φορέα, αποχρωματισμός των εξωτερικών ξύλινων επιφανειών και απώλειες, αποκολλήσεις και κρακελαρίσματα των χρωματικών στρωμάτων στην εξωστόθουρα του χώρου B4.

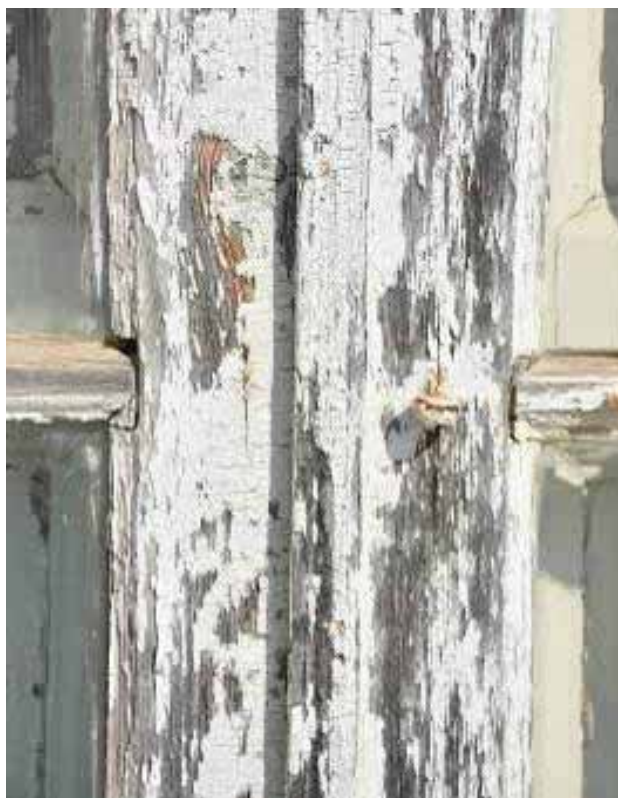
Φωτ. 458 Υδρόλυση του ξύλινου φορέα, αποχρωματισμός των εξωτερικών ξύλινων επιφανειών και απώλειες, αποκολλήσεις και κρακελαρίσματα των χρωματικών στρωμάτων σε άνοιγμα του χώρου B2.

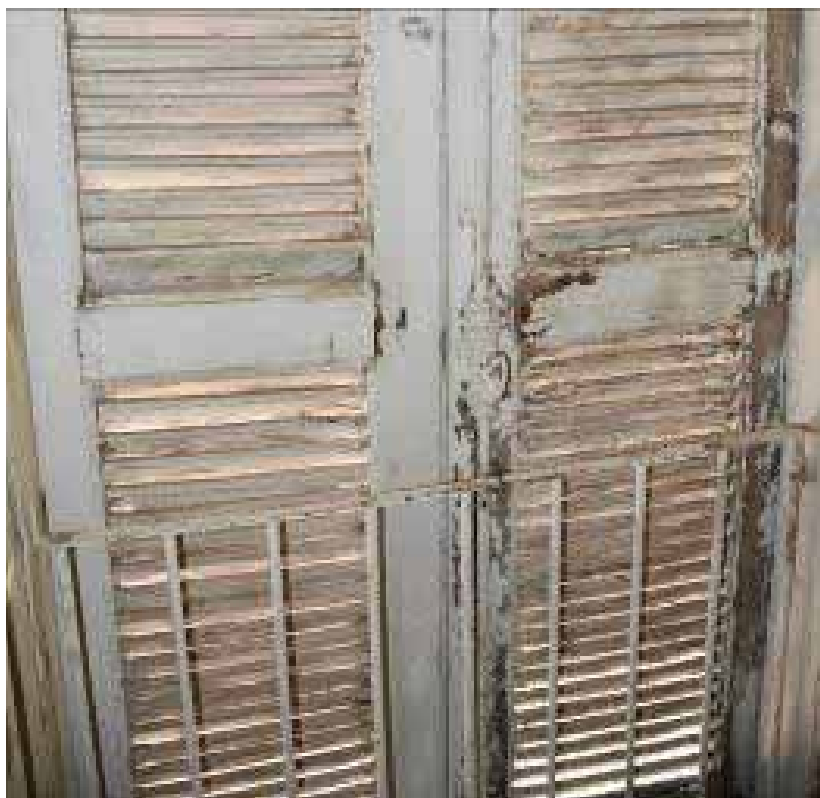
Φωτ. 459 Υδρόλυση του ξύλινου φορέα, αποχρωματισμός των ξύλινων επιφανειών και απώλειες, αποκολλήσεις και κρακελαρίσματα των χρωματικών στρωμάτων σε άνοιγμα του χώρου Β4.

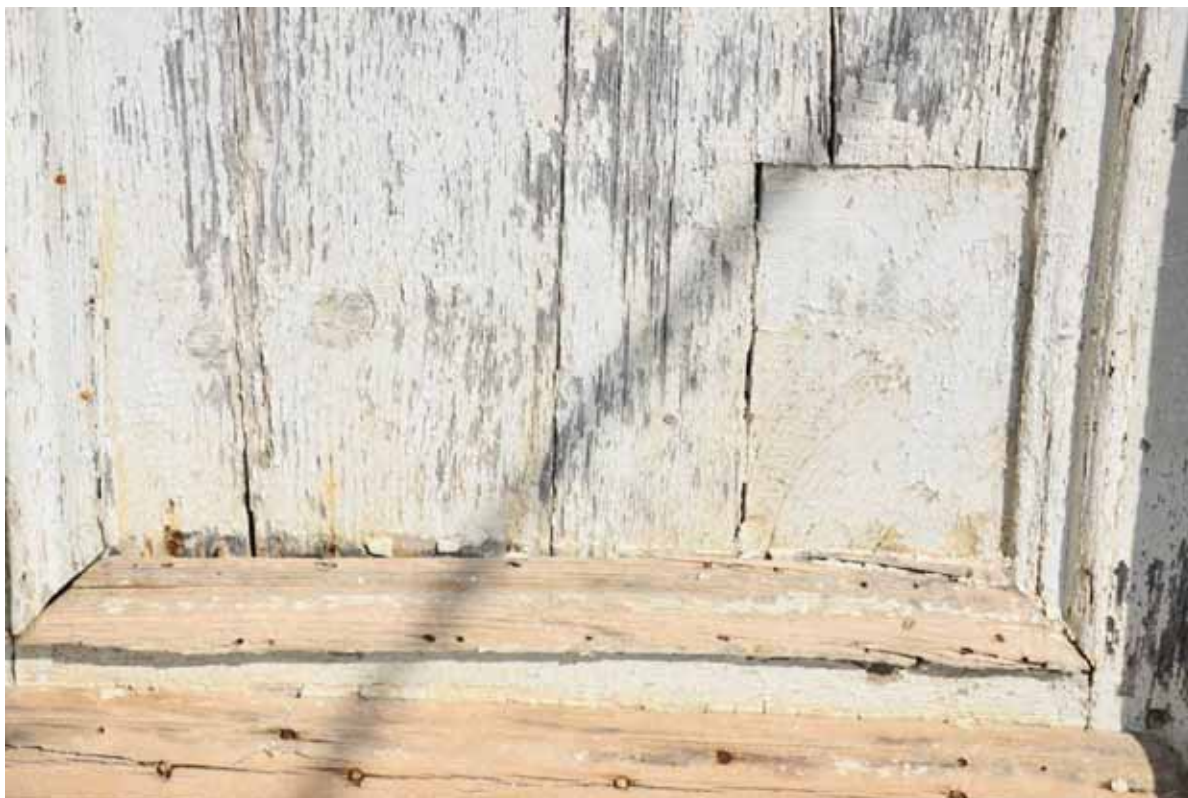
Φωτ. 460 Ρωγματώσεις, υδρόλυση του ξύλινου φορέα, αποχρωματισμός των εξωτερικών ξύλινων επιφανειών και απώλειες, αποκολλήσεις και κρακελαρίσματα των χρωματικών στρωμάτων στην εξωστόθυρα του χώρου Β1. Επιπλέον παρατηρείται παλαιότερη επέμβαση επιδιόρθωσης των ξύλινων σανιδωμάτων.

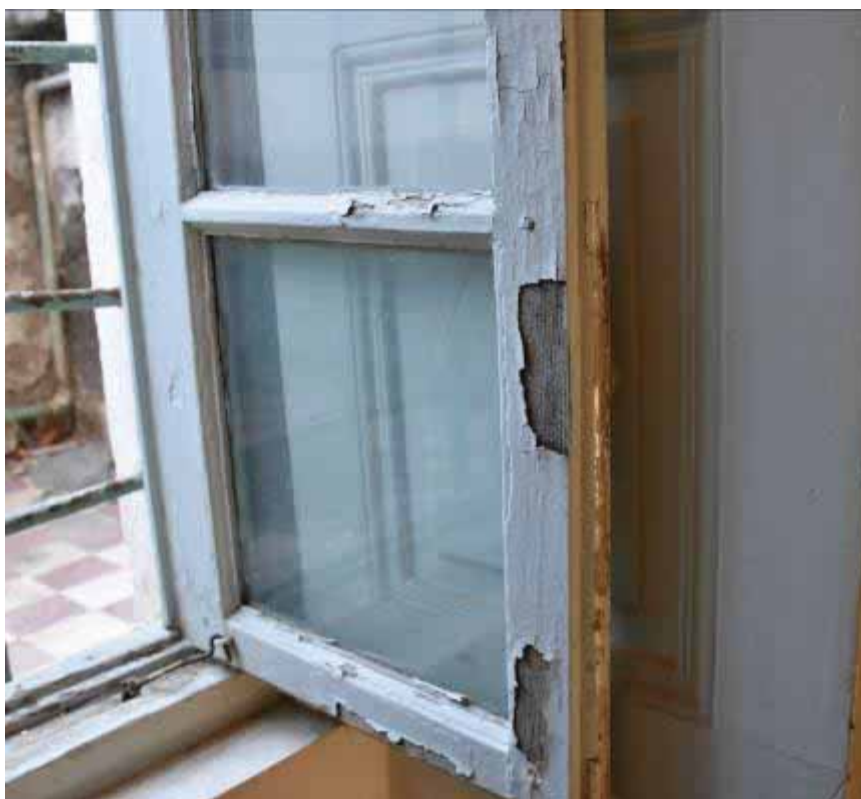
Φωτ. 462 Υδρόλυση του ξύλινου φορέα, αποχρωματισμός των εξωτερικών ξύλινων επιφανειών και απώλειες, αποκολλήσεις και κρακελαρίσματα των χρωματικών στρωμάτων σε άνοιγμα του κλιμακοστασίου.
