**ΑΡΧΟΝΤΙΚΟ ΒΟΥΒΑΛΗ  
ΠΟΘΑΙΑ ΚΑΛΥΜΝΟΥ**

**ΜΕΛΕΤΗ ΣΥΝΤΗΡΗΣΗΣ ΚΑΙ ΑΠΟΚΑΤΑΣΤΑΣΗΣ  
ΤΟΥ ΚΤΙΡΙΑΚΟΥ ΔΙΑΚΟΣΜΟΥ**

**Γ. ΠΑΥΛΟΠΟΥΛΟΣ - Μ. ΧΑΤΖΗΝΙΚΟΛΑΟΥ Ε.Ε.**

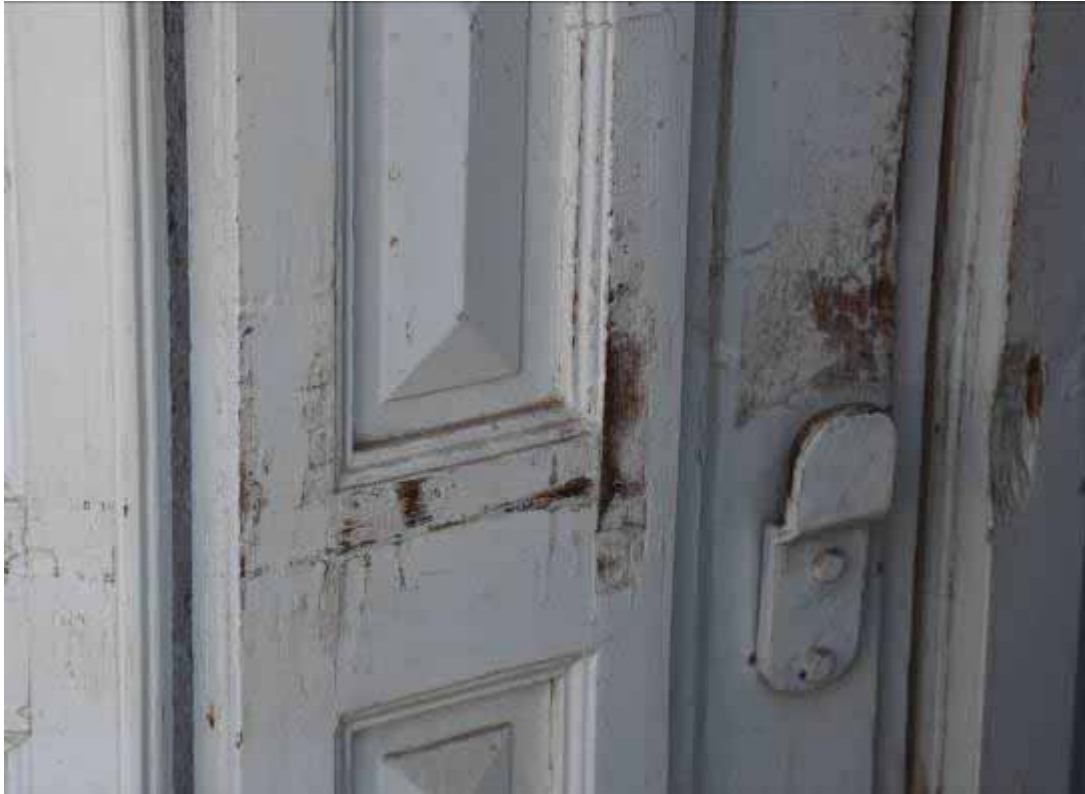
Φωτ. 463 Απώλεια χρωματικού στρώματος και εκδορές από τη χρήση της μεταλλικής μπάρας σφράγισης της εξωστόθυρας του χώρου Α1β.

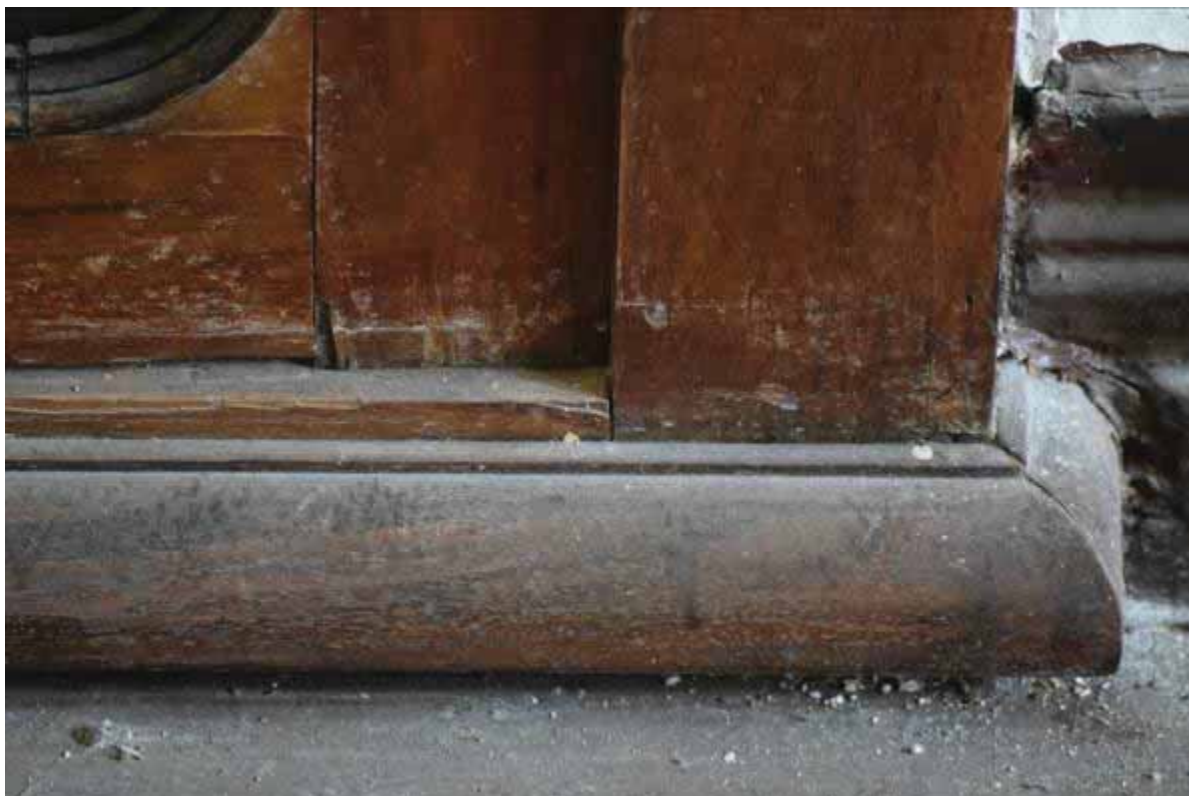
Φωτ. 471 Ρωγματώσεις, απώλεια ξύλινου φορέα κα υδρόλυση του κάτω μέρους στην ξύλινη εντοιχισμένη ντουλάπα του χώρου Α3.

Η είσοδος υγρασίας και η έλλειψη σταθερού περιβάλλοντος προκάλεσαν αλληπάλληλες αυξομειώσεις του όγκου του ξύλινου φορέα που σε συνδυασμό με τις καταπονήσεις από την ανθρώπινη δραστηριότητα, οδήγησαν στην απώλεια της ελαστικότητας και της μηχανικής του αντοχής, στο σχηματισμό αποκολλήσεων, στρεβλώσεων, ρωγματώσεων και τέλος απωλειών.

Επιπλέον, η χρόνια παρουσία της υγρασίας προκάλεσε υδρόλυση και κατά συνέπεια αποσάθρωση στα ξύλα, μία χημική αντίδραση που έχει σαν αποτέλεσμα την παραγωγή πολυμερών μικρότερου μοριακού βάρους και τελικά την ολική μετατροπή της κυτταρίνης και των ημικυτταρινών (βασικών δομικών συστατικών του ξύλου) σε μονοσακχαρίτες.

Τα τμήματα των ξύλων τα οποία είναι αποσαθρωμένα και έχουν χάσει τις μηχανικές τους ιδιότητες (από έντομα, μύκητες, υδρόλυση κ.α.), σε τέτοιο βαθμό ώστε να μην μπορεί να επανακτηθούν με τη χρήση στερεωτικών υλικών, θα αφαιρεθούν. Η αφαίρεση των προσβεβλημένων τμημάτων θα πρέπει να πραγματοποιηθεί με ιδιαίτερη προσοχή, ώστε να μη θιγούν τα υγιή μέρη του ξύλου.

Στις περιοχές αποκολλήσεων των ξύλινων τμημάτων θα πραγματοποιηθούν επεμβάσεις σταθεροποίησης και επανασυγκόλλησης με τη χρήση ακρυλικής ξυλόκολλας ή ξύλινων συνδέσμων, όπου απαιτείται, και άσκηση πίεσης με κατάλληλους σφικτήρες.

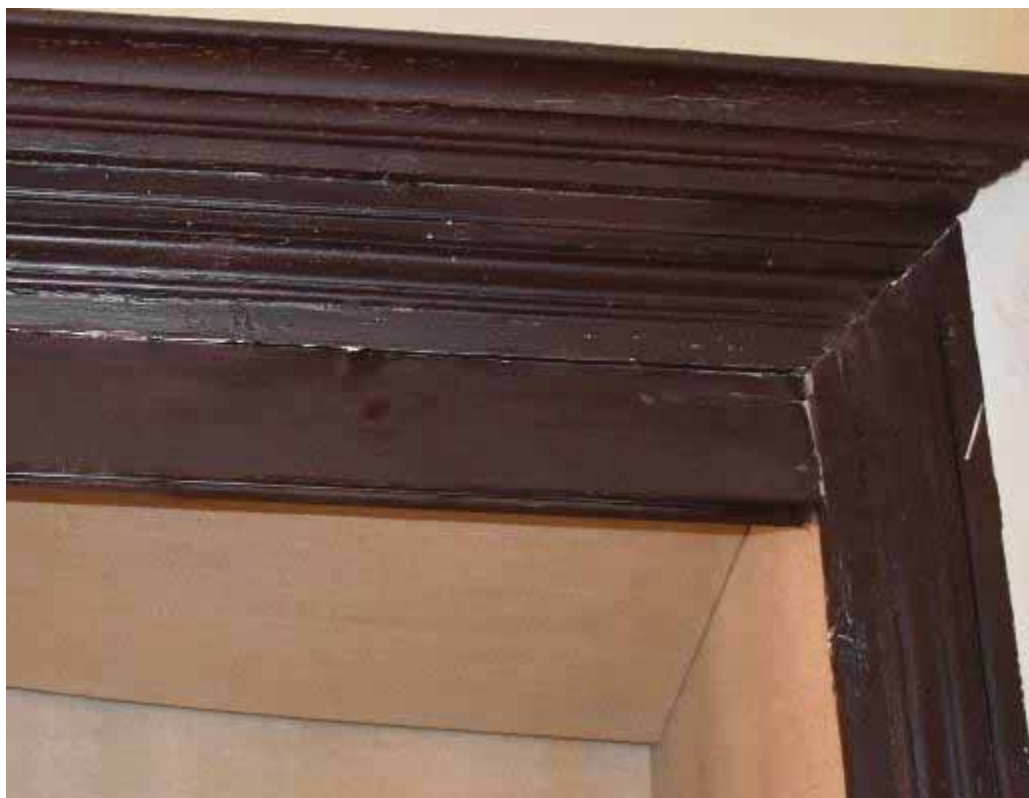
Φωτ. 472 Ρωγματώσεις, απώλεια χρωματικών στρωμάτων και κηλιδώσεις από νεότερες χρωστικές στην ξύλινη εντοιχισμένη ντουλάπα του χώρου Α6.

Επίσης ο επιχρωματισμός των ξύλινων στοιχείων οφείλεται στην προσπάθεια κάλυψης των φθορών που δημιουργήθηκαν μέσα στο χρόνο και που δεν μπόρεσαν να αντιμετωπισθούν με τον ενδεδειγμένο τρόπο ή ακόμα και σε αισθητικές επιλογές της συγκεκριμένης εποχής.

Ανάλογα με την κατάσταση διατήρησης των ξύλινων στοιχείων προτείνεται επιφανειακός καθαρισμός ή αφαίρεση των επικαλυπτικών στρωμάτων ελαιοχρώματος (βλέπε παράρτημα στο τέλος της μελέτης).

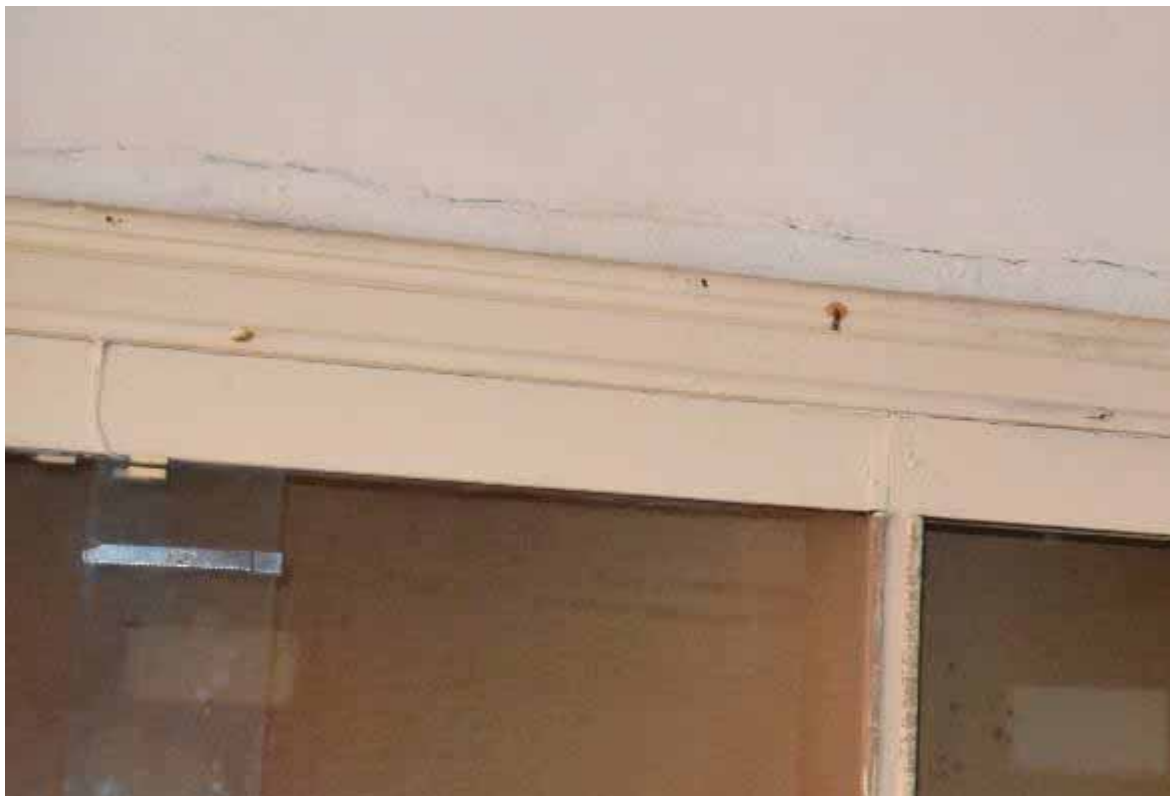
Φωτ. 474 Οξειδωμένοι μεταλλικού σύνδεσμοι στην ξύλινη εντοιχισμένη βιτρίνα του χώρου ΙΣ4.

Επιπλέον η χρόνια είσοδος της υγρασίας προκάλεσε την οξείδωση των μεταλλικών συνδέσμων (καρφιά). Η οξείδωση αυτή οδήγησε στη δημιουργία μικρορωγμών που οφείλονται στις πιέσεις που εξασκούν τα προϊόντα διάβρωσης του σιδήρου, λόγω του μεγαλύτερου όγκου τους από το αρχικό υλικό του καρφιού και στην εμφάνιση ηλεκτροχημικής διάβρωσης που συνοδεύεται από σκουρόχρωμη απόχρωση.

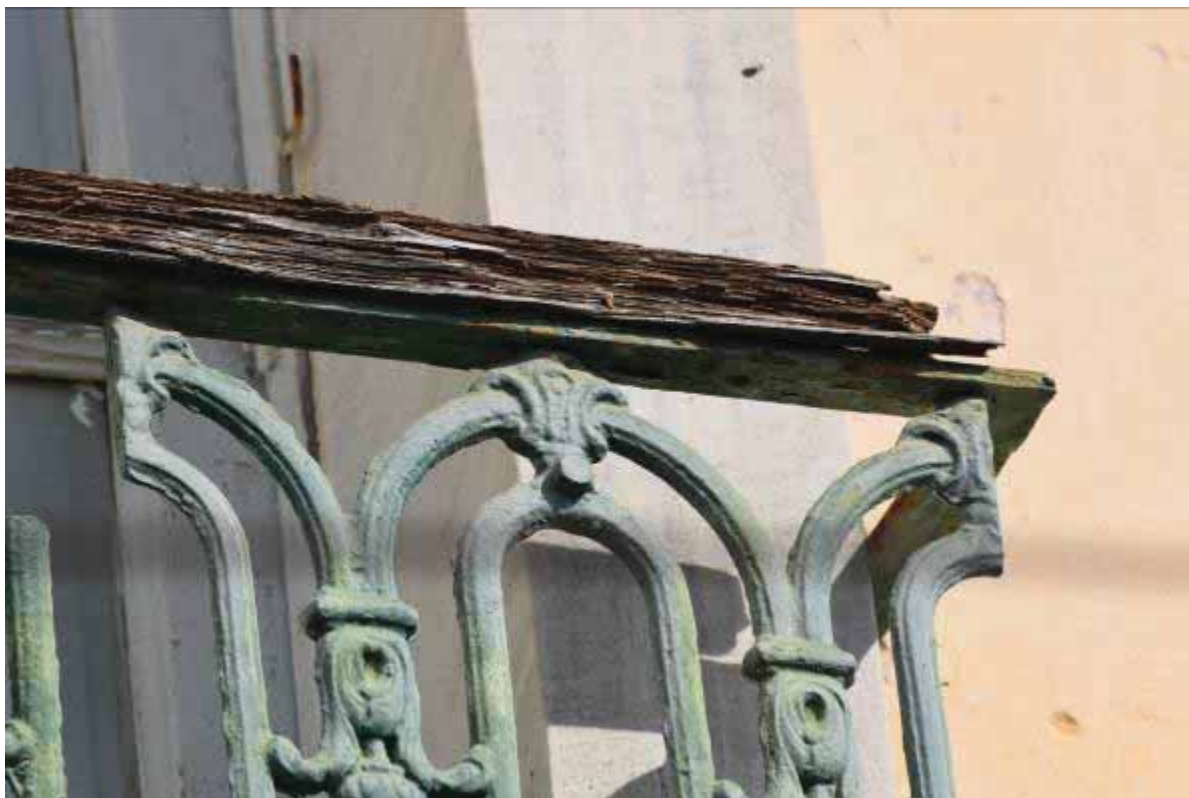
Φωτ. 481 Προσβολή από ξυλοφάγα έντομα, απώλειες ξύλινων τμημάτων, υδρολυμένος και αποσασθροποιημένος ξύλινος φορέας στην κουπαστή του εξώστη του χώρου Α5.

Η εισερχόμενη υγρασία δημιούργησε και τις κατάλληλες συνθήκες ανάπτυξης μυκήτων και δράσης ξυλοφάγων εντόμων. Στις περιοχές που δρουν τα ξυλοφάγα έντομα σε συνεργασία με τους μύκητες, μετατρέπουν την ξυλώδη ύλη σε θρύμματα, με αποτέλεσμα την αποδόμηση του ξύλου και κατά συνέπεια την μείωση της μηχανικής του αντοχής.

Προτείνεται λοιπόν, πριν από οποιαδήποτε εργασία συντήρησης, η απεντόμωση του συνόλου των ξύλινων στοιχείων του αρχοντικού από ειδική εταιρεία απεντομώσεων.

Τα τμήματα του ξύλου, στα οποία δεν έχουν επηρεασθεί οι μηχανικές τους ιδιότητες σε τέτοιο βαθμό έτσι ώστε να μην συντηρούνται, προτείνεται να στερεωθούν με διαδοχικές επαλείψεις διαλυμάτων συνθετικής ρητίνης Paraloid B72 σε ακετόνη σε αναλογίες από 8% έως 20%.

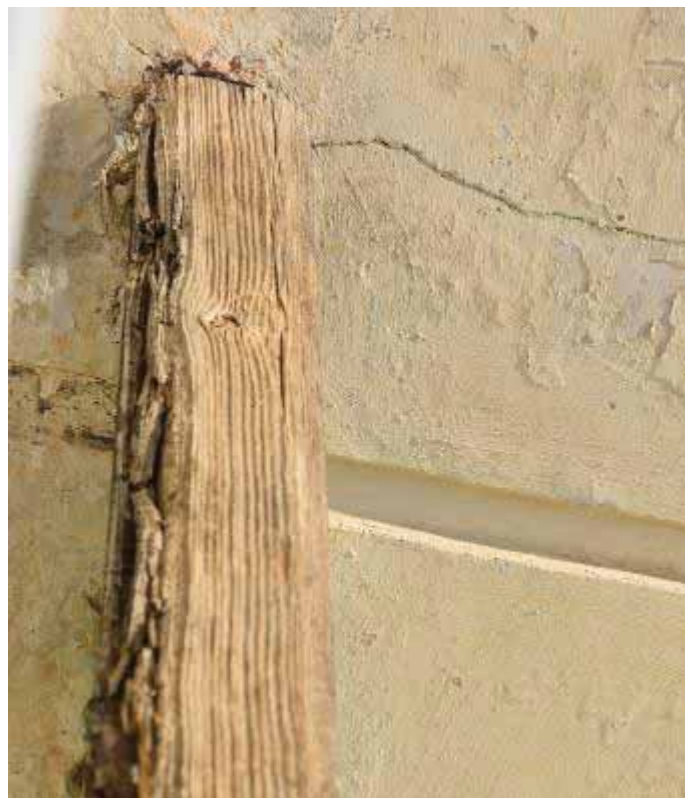
Φωτ. 483 Προσβολή από ξυλοφάγα έντομα στην κουπαστή του εξώστη του χώρου Α3.

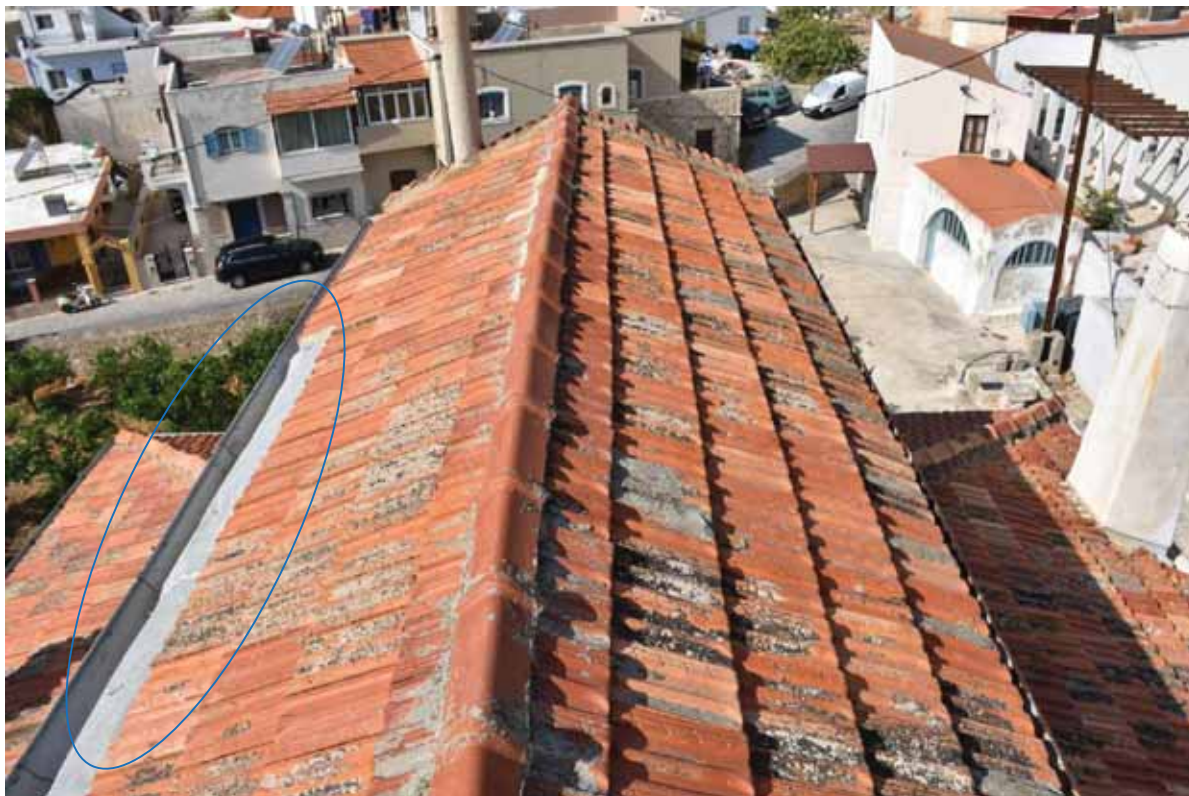
Φωτ. 485 Η κακή διατήρηση της στέγης (απώλειες κεραμιδιών, σπασμένα κεραμίδια) επέτρεψε την είσοδο υγρασίας στο εσωτερικό του κτηρίου.

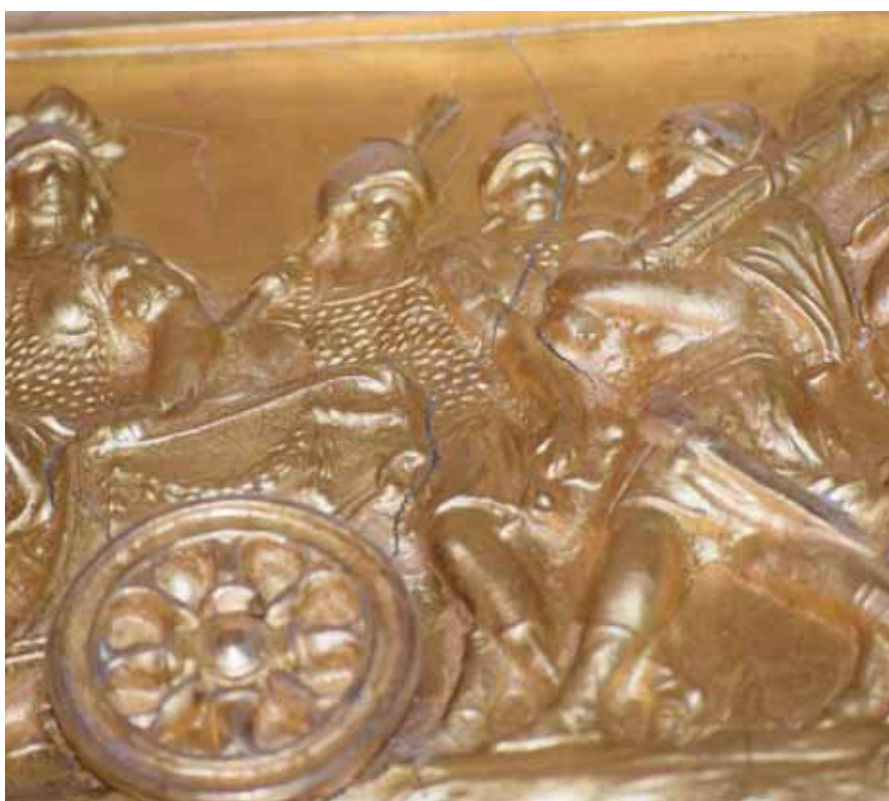
Φωτ. 495 Ρωγματώσεις στη γύψινη επιφάνεια των κουρτινόξυλων.

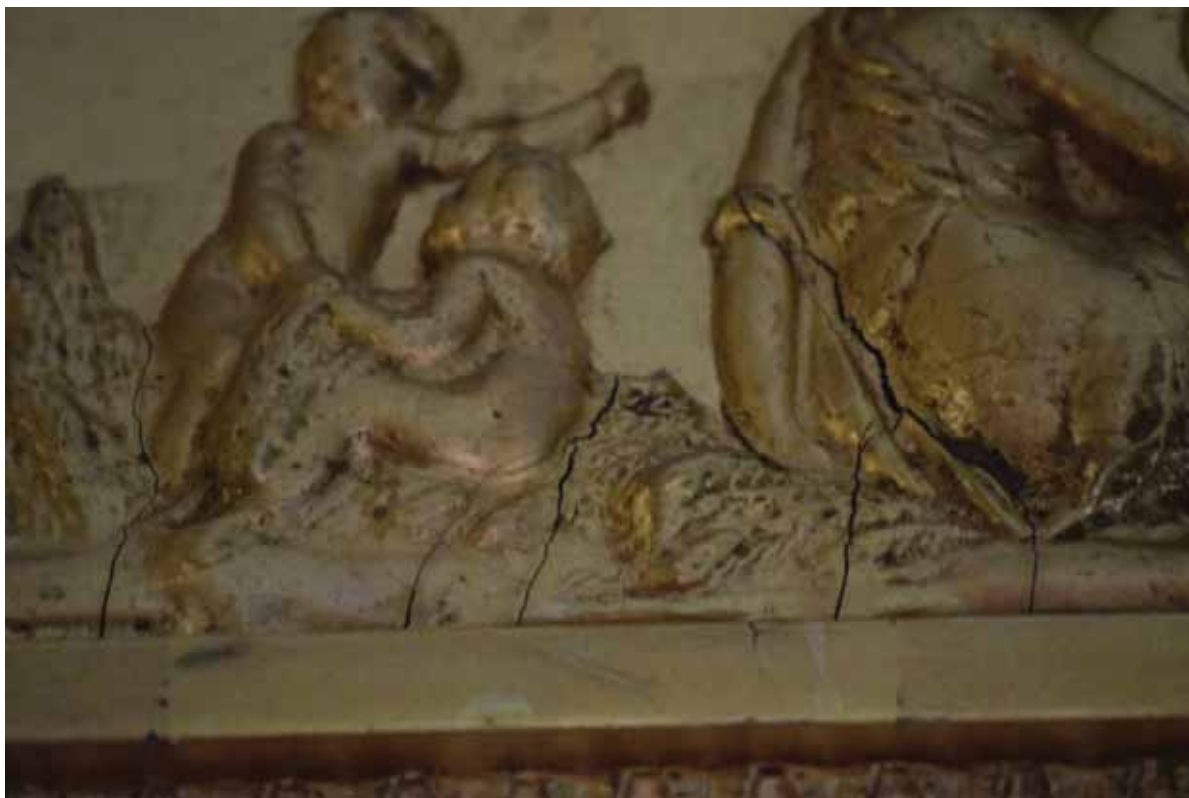
Φωτ. 496 Ρωγματώσεις και επικαθίσεις ρύπων στη γύψινη επιφάνεια των κουρτινόξυλων.

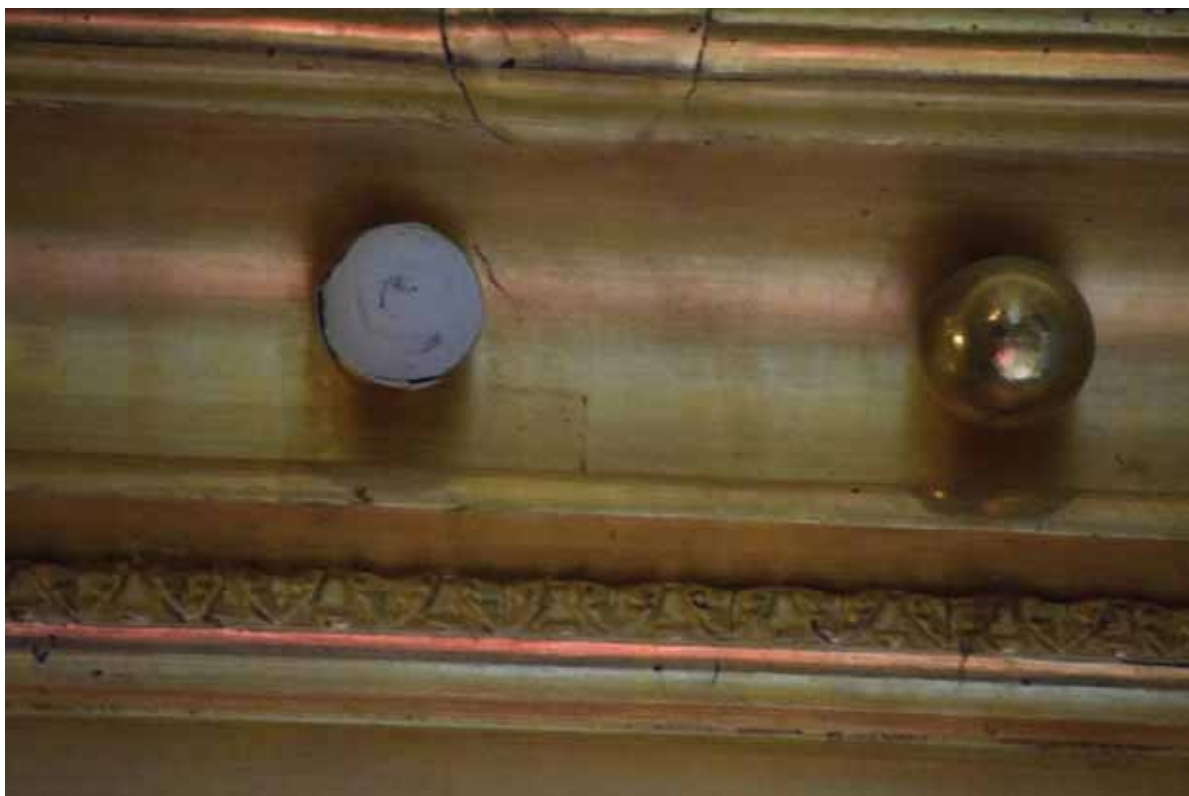
Φωτ. 497 Ρωγματώσεις, απώλειες και αποκολλήσεις του γύψινου υποστρώματος των κουρτινόξυλων.

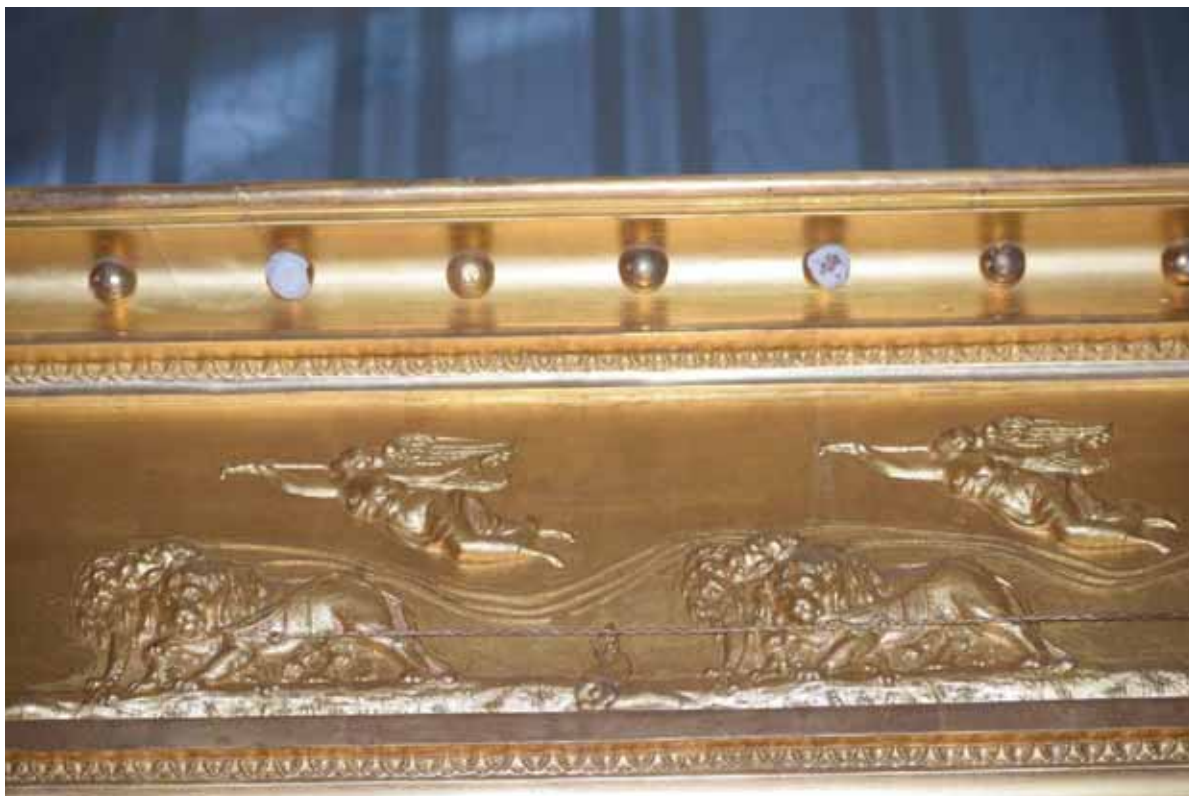
Φωτ. 500 Απώλειες και αποκολλήσεις του γύψινου υποστρώματος των κουρτινόξυλων.

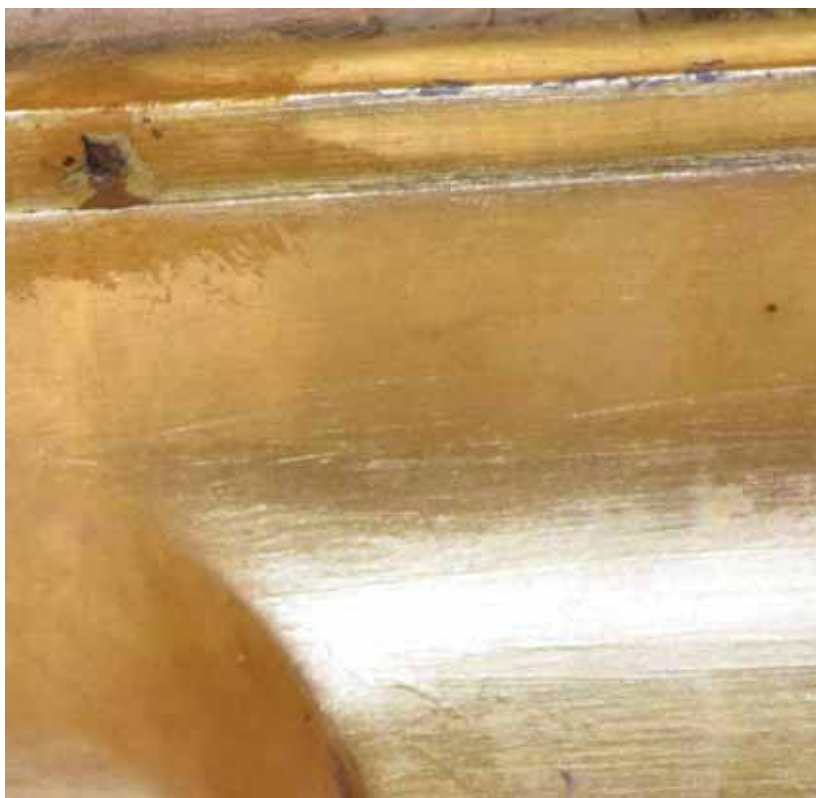
Φωτ. 501 Οξειδωμένοι μεταλλικοί σύνδεσμοι.
