ΕΛΛΗΝΙΚΗ ΔΗΜΟΚΡΑΤΙΑ  
ΥΠΟΥΡΓΕΙΟ ΠΟΛΙΤΙΣΜΟΥ - ΓΕΝΙΚΗ ΔΙΕΥΘΥΝΣΗ ΑΝΑΣΤΗΛΩΣΗΣ  
ΜΟΥΣΕΙΩΝ ΚΑΙ ΤΕΧΝΙΚΩΝ ΕΡΓΩΝ  
ΥΠΗΡΕΣΙΑ ΝΕΩΤΕΡΩΝ ΜΝΗΜΕΙΩΝ ΚΑΙ ΤΕΧΝΙΚΩΝ ΕΡΓΩΝ ΔΩΔΕΚΑΝΗΣΟΥ  
**ΜΕΛΕΤΗ ΣΥΝΤΗΡΗΣΗΣ ΑΠΟΚΑΤΑΣΤΑΣΗΣ ΚΑΙ ΑΝΑΔΕΙΞΗΣ ΤΟΥ**  
**ΑΡΧΟΝΤΙΚΟΥ ΒΟΥΒΑΛΗ ΣΤΗΝ ΚΑΛΥΜΝΟ.**  
**ΤΕΧΝΙΚΗ ΕΚΘΕΣΗ -**

ΜΕΛΕΤΗ 2001: ΣΙΔΕΡΗΣ ΓΙΩΡΓΟΣ αρχιτέκτονας.

ΕΠΙΚΑΙΡΟΠΟΙΗΣΗ ΜΕΛΕΤΗΣ 2025 : ΒΑΣΔΕΚΗ ΑΘΑΝΑΣΙΑ αρχιτέκτονας ΥΝΜΤΕΔ.

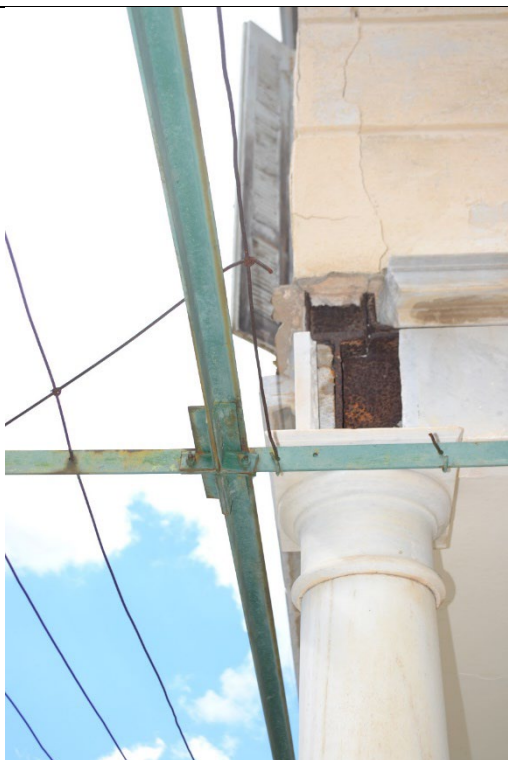
**Εικ.18:** Μαρμάρινη επένδυση προστώου – λεπτομέρεια: απώλεια τμήματος πάνω από την ανατολική γωνία

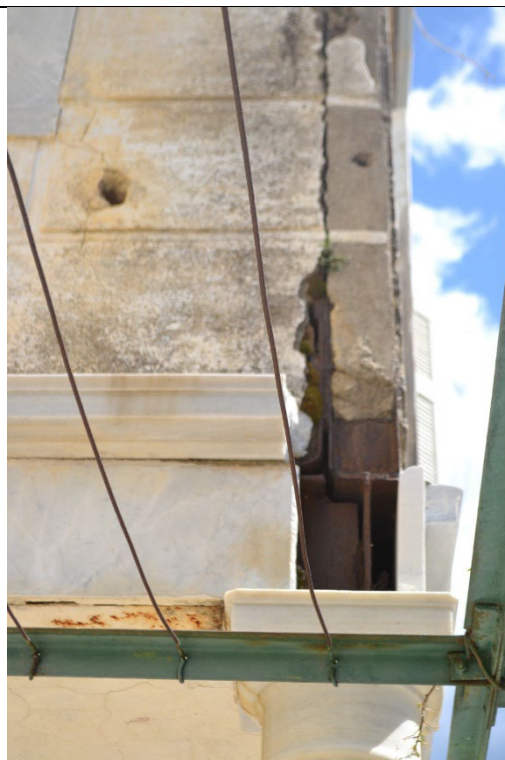
**Εικ.19:** ΝΔ γωνία χώρου Α4, εξωτερικά – φθορές τοιχοποιίας και μαρμάρινης επένδυσης προστώου
