# ΤΕΧΝΙΚΗ ΠΕΡΙΓΡΑΦΗ

ΕΚΠΟΝΗΣΗ ΑΡΧΙΤΕΚΤΟΝΙΚΗΣ ΜΕΛΕΤΗΣ ΓΙΑ ΤΗΝ ΑΠΟΚΑΤΑΣΤΑΣΗ  
ΤΗΣ ΓΕΦΥΡΑΣ ΠΡΟΣΒΑΣΗΣ ΣΤΟ ΠΑΛΑΙΟ ΦΡΟΥΡΙΟ ΚΕΡΚΥΡΑΣ  
ΚΑΙ ΜΕΤΡΑ ΣΤΕΡΕΩΣΗΣ ΔΥΤΙΚΟΥ ΑΝΑΛΗΜΜΑΤΟΣ

ΥΠ.ΠΟ. ΔΙΕΥΘΥΝΣΗ ΑΝΑΣΤΗΛΩΣΗΣ ΒΥΖΑΝΤΙΝΩΝ ΚΑΙ ΜΕΤΑΒΥΖΑΝΤΙΝΩΝ ΜΝΗΜΕΙΩΝ

## ΤΕΧΝΙΚΗ ΕΚΘΕΣΗ

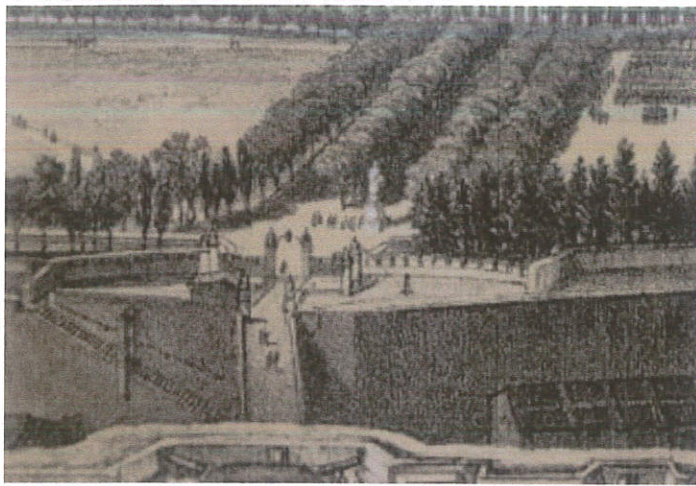
Εικόνα 20 : Η διεύρυνση του περιβόλου της πρώτης πύλης προς την περιοχή της Σπιανάδας.

Η διεύρυνση του περιβόλου της πρώτης πύλης υλοποιήθηκε μετά το 1838 κατά την βρετανική περίοδο. Ένα αρχικό σχέδιο που προέβλεπε τη δημιουργία μία τριγωνικής αμυντικής ζώνης μπροστά από τον υπάρχοντα περίβολο δεν υλοποιήθηκε. Η διεύρυνση του περιβόλου έγινε με επέκταση του τείχους προς βορρά και νότο. Οι πεσσοί της ενετικής περιόδου διατηρήθηκαν και ενσωματώθηκαν στην τοιχοποιία η οποία απέκτησε ένα ελλειπτικό σχήμα και κατέληξε κάθετα και στα δύο άκρα της στον αντικρημνό. Το νέο τείχισμα φέρει δύο διαφορετικού τύπου τυφεκιοθυρίδες. Στο νότιο άκρο αναπτύσσεται έως ότου να ενσωματώσει το σημείο εισόδου της κλίμακας, που οδηγεί στο επίπεδο της υγρής τάφρου. Στη περιοχή της βόρειας διεύρυνσης του περιβόλου είχε τοποθετηθεί γερανός του Βρετανικού Βασιλικού μηχανικού που εξυπηρετούσε την κατακόρυφη σύνδεση με το επίπεδο της τάφρου. Το πέτρινο λαξευτό κομμάτι που σώζεται σήμερα σε αυτή τη θέση διαμόρφωνε τη βάση του γερανού.

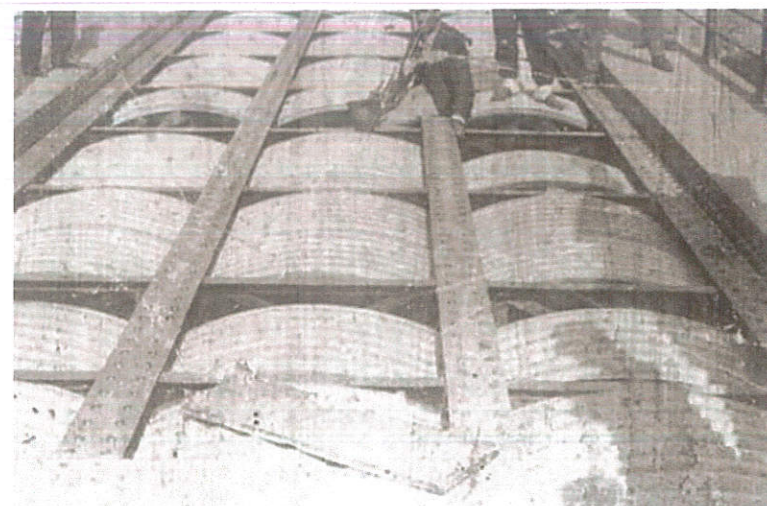
Εικόνα 26 : Τα διαδοχικά οικοδομικά στοιχεία του μεταλλικού φορέα του νέου καταστρώματος.

Στα τέλη του 19<sup>ου</sup> αιώνα έγινε ολική ανακατασκευή του φορέα του καταστρώματος της γέφυρας. Αντικαταστάθηκαν στο σύνολό τους τα ξύλινα στοιχεία με μεταλλικά. Τοποθετήθηκαν τέσσερις ηλωτές δοκοί, διπλού ταυ, ύψους 30 εκ. και πλάτους 20 εκ. με εγκάρσιες μικρότερου πλάτους. Μέσα σε αυτά τα φατνώματα τοποθετήθηκαν καμπυλωμένα τεμάχια κυματοειδούς λαμαρίνας. Στα άκρα εφαρμόστηκαν κάθετες γωνίες.

Η ανώτερη επιφάνεια αρχικά πληρώθηκε με σκυρόδεμα και τέλος καλύφθηκε με ασφαλτό. Φαίνεται ότι την περίοδο εκείνη τα πεζοδρόμια είχαν σιδερένια λαμαρίνα τύπου κριθαράκι. Στα άκρα τους είχε τοποθετηθεί το νέο μεταλλικό κιγκλίδωμα. Κάποια στιγμή, άγνωστο πότε σε απόσταση 1,50 μ. κάτω από τη ζώνη των επικράνων συνδέθηκαν τα βάθρα με ένα μεταλλικό ελκυστήρα.

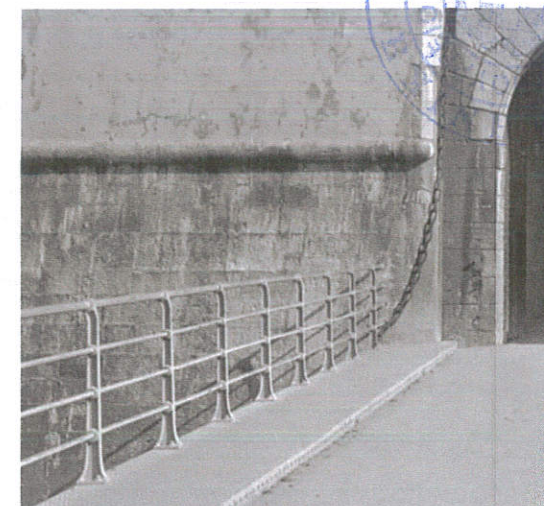
Εικόνα 27 : Το μεταλλικό κιγκλίδωμα της γέφυρας και η παλιά αλυσίδα.

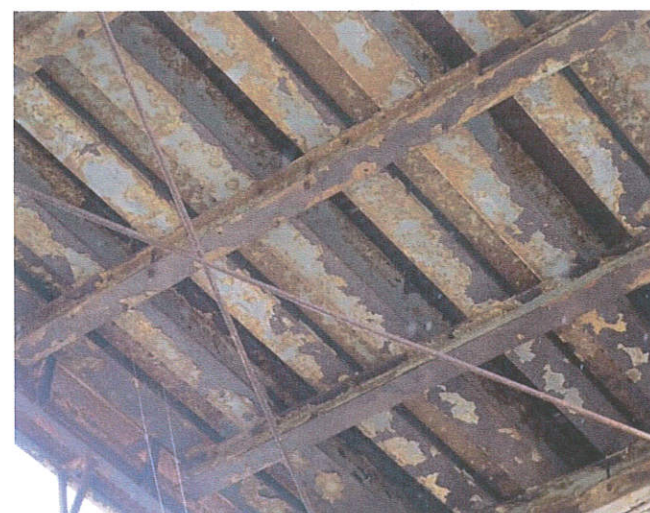
Εικόνα 28 : Η ενσωμάτωση των αρχικών μεταλλικών δοκών με ζεύγη νέων και οι εγκάρσιες κάτω από αυτές.

Κατά τις εργασίες του 1994 παρέμειναν οι αρχικές διαμήκεις δοκοί. Εκατέρωθεν αυτών τοποθετήθηκαν νέες διαμήκεις δοκοί διατομής HEB400. Κάτω από αυτές τις δοκούς τοποθετήθηκαν εγκάρσιες δοκοί

διατομής ΗΕΒ200. Από τις δύο ακραίες διαμήκεις δοκούς προβάλουν οι εγκάρσιες δοκοί στήριξης του πεζοδρομίου διατομής ΗΕΑ140 σε συνέχεια των εγκάρσιων δοκών ΗΕΒ200. Οι ασίδες με την κυματοειδή λαμαρίνα αποφασίστηκε να τοποθετηθούν πάνω από τις δοκούς. Οι ασίδες διαμορφώθηκαν στο άνοιγμα πάνω από τις παλιές δοκούς και στηρίχτηκαν με ελάσματα που εφαρμόστηκαν πάνω στις νέες διαμήκεις δοκούς.

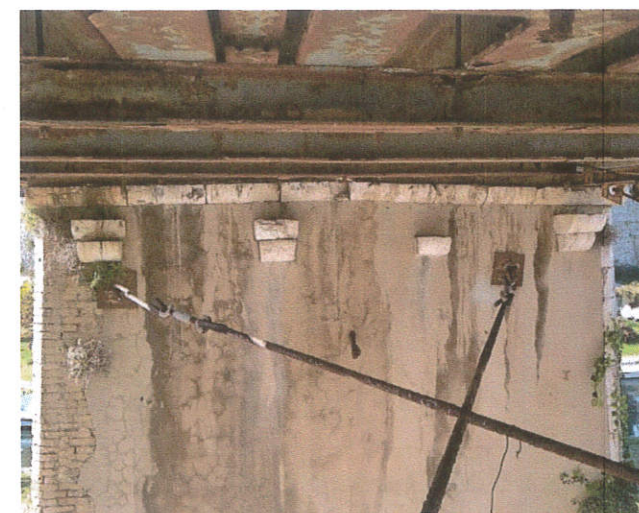
Εικόνα 29 : Ο αρχικός μεταλλικός συνδετήρας και οι νεότερες χιαστί χαλύβδινες ράβδοι.

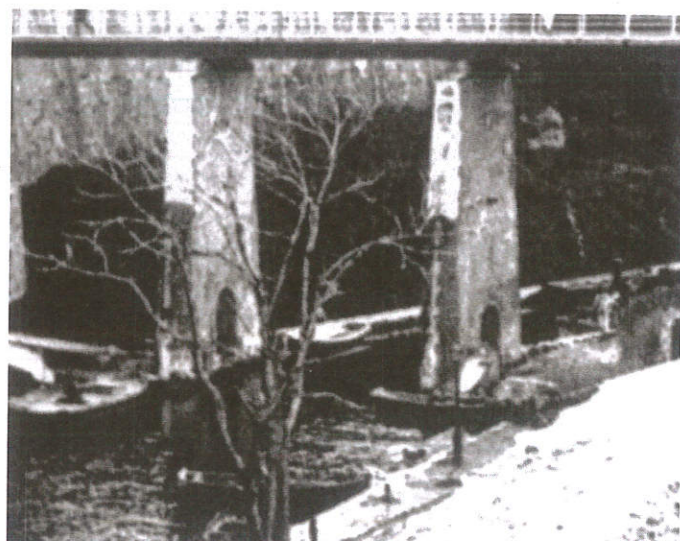
Εικόνα 30 : Ανοίγματα στη βάση του 3ου και 4ου βάθρου. Εικόνα 31 : Άνοιγμα στη βάση του 4ου βάθρου.

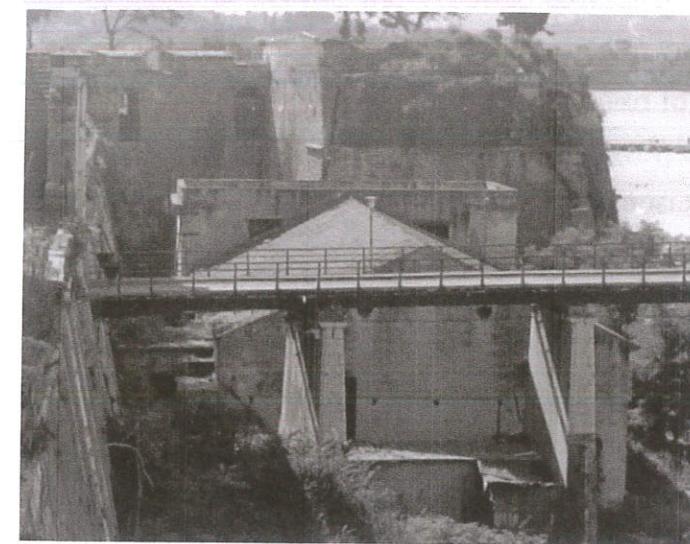
Εικόνα 32 : Ο μεταλλικός φορέας πριν από τις εργασίες ενίσχυσης.

Ο μεταλλικός φορέας της ανακατασκευής στο τέλος του 19ου αιώνα είχε μία σημαντική απόσταση από τα επίκρανα των βάθρων. Πιθανότατα χυτεύτηκε σκυρόδεμα πάνω από τα επίκρανα. Κατά την παρέμβαση ενίσχυσης του φορέα της γέφυρας, το 1994, οι κύριες δοκοί εδράστηκαν πάνω σε αυτό. Στο πρώτο φάτνωμα η έδραση χάνεται μέσα στον τοίχο του αντικρημνού. Στο έβδομο φάτνωμα κατασκευάστηκε ενισχυμένη ζώνη με μεταλλικά στοιχεία επί της εσοχής της τοιχοποιίας του κρημνού. Στη νότια πλευρά για την έδραση των δοκών τοποθετήθηκαν μεταλλικά φουρούσια. Σε κάθε πλευρά της γέφυρας τοποθετήθηκε μία διπλή δοκός διατομής ΗΕΑ120 πάνω στην οποία στηρίχτηκαν οι μηχανολογικές διελεύσεις. Κάτω από αυτές τις δοκούς υπάρχει ένα σύστημα άντωσης.

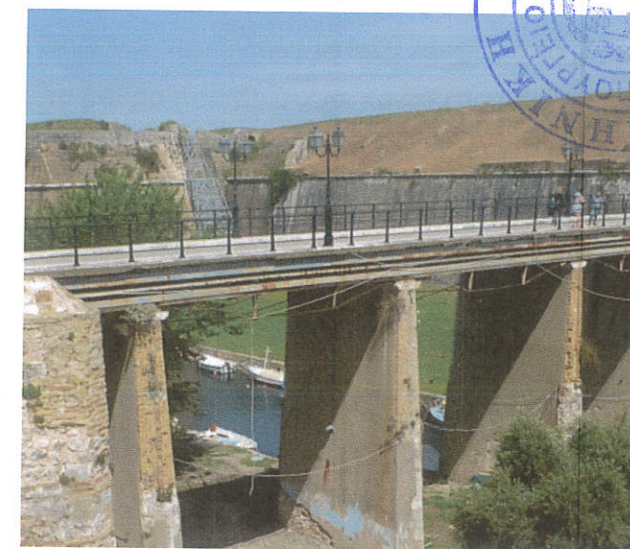
Εικόνα 33 : Ο μεταλλικός φορέας μετά από την ολοκλήρωση των εργασιών ενίσχυσης.

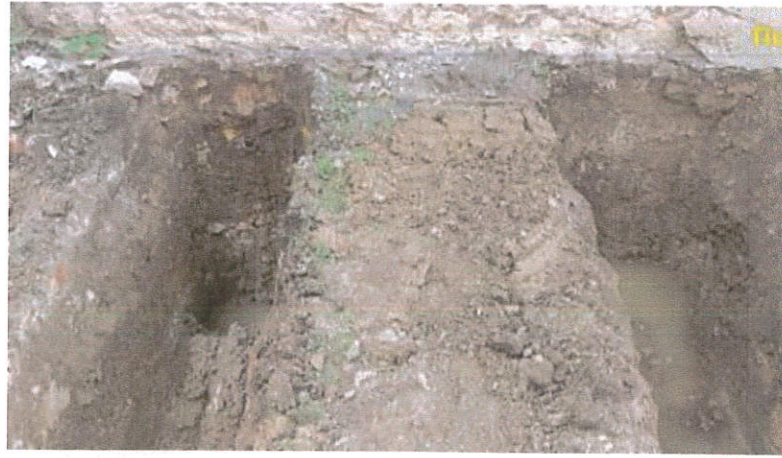
Εικόνα 34 : Εκσκαφή στα θεμέλια του 2ου βάθρου

Τα βάθρα έχουν θεμελιωθεί χαμηλότερα από την σημερινή στάθμη. Κατά την διενέργεια διερευνητικών τομών στα πλαίσια της γεωτεχνικής μελέτης εξετάστηκε η θεμελίωση τόσο των βάθρων όσο και της τοιχοποιίας του αντικρημνού. Κατά τη διερευνητική τομή πλησίον του 2ου βάθρου διαπιστώθηκε ότι σε βάθος 1,35μ. είχε γίνει εφαρμογή σκυροδέματος σε όλη την επιφάνεια της τάφρου με πάχος 5 εκ. το οποίο σίγουρα δεν αποτελεί μέρος της θεμελίωσης. Ίσως να κατασκευάστηκε για να εμποδίζει τη διέλευση του θαλασσινού νερού προς την επιφάνεια του εδάφους. Για τα μεν βάθρα δεν εντοπίστηκαν

εξέχοντες λίθοι αντίστοιχα με αυτούς που εφαρμόστηκαν στους δύο προμαχώνες. Η θεμελίωση των βάθρων πρέπει να έφτανε σε βάθος 1,35 μ. κάτω από την επιφάνεια του εδάφους.

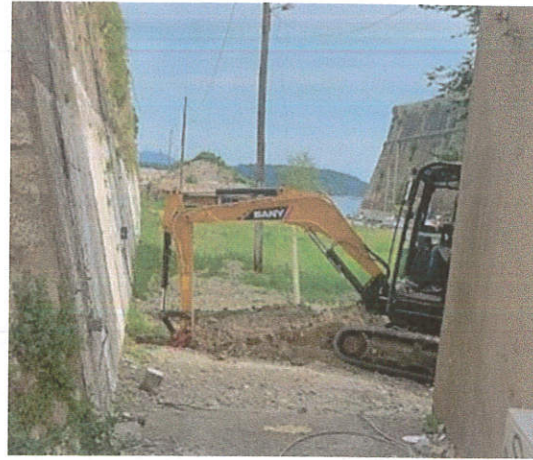
Εικόνα 35 : Εκσκαφή στα θεμέλια του αντικρημνού

Από τη διερευνητική τομή στην περιοχή του αναλημματικού τοίχου του αντικρημνού πάλι δεν διαπιστώθηκε κάποιος διαφορετικός τρόπος θεμελίωσης. Το τείχος φαίνεται να φτάνει σε βάθος περίπου 2,50 μ. κάτω από την επιφάνεια του εδάφους.

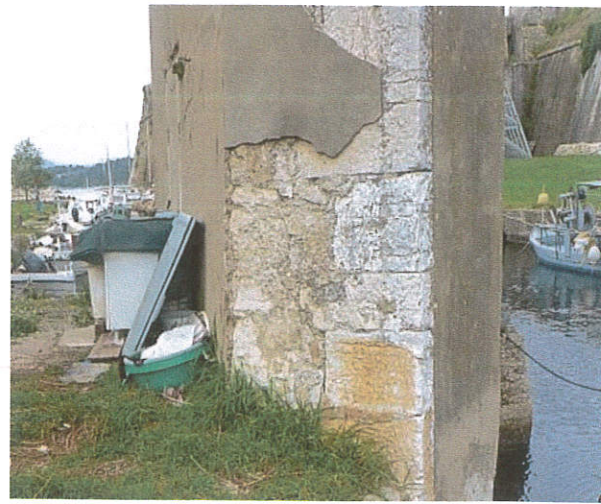
Εικόνα 35 : Η τριγωνική λίθινη απόληξη του βάθρου και η επικάλυψη με τσιμεντοκονία.

μεταξύ τους. Ο άξονας της γέφυρας έρχεται υπό γωνία στο τείχος της κορτίνας. Κάτι αντίστοιχο συμβαίνει και στην περιοχή του αντικρημνού. Τα βάθρα δεν είναι παράλληλα μεταξύ τους. Έχουν μικρές στροφές ως προς το διαμήκη τους άξονα. Ειδικά το πρώτο βάθρο που βρίσκεται κοντά στον αντικρημνό έχει την πιο έντονη στροφή. Η κοντινότερη σχέση συναντάται μεταξύ του 2ου και 3ου βάθρου. Τα βάθρα εντάσσονται σε ένα ορθογώνιο γενικών διαστάσεων 1,30x7,50 μ. Τα ακραία τμήματά τους προς βορά και νότο έχουν τριγωνικές απολήξεις. Το συνολικό ύψος τους, συμπεριλαμβανομένου και του επίκranου, είναι περίπου 9,50 μ. Το αρχικό περίγραμμα της βάσης του βάθρου αναπτύσσεται με διαρκή μείωση έως περίπου τα 4,80 μ. Έως αυτό επίπεδο καταλήγει σε ένα ορθογώνιο γενικών διαστάσεων 1,00x6,50 μ. Το υπόλοιπο τμήμα του, έως τη στάθμη των επίκranων, εντάσσεται σε ένα νέο ορθογώνιο γενικών διαστάσεων αρχικά 1,00x6,00 μ. που καταλήγει σε ένα ορθογώνιο 0,75x5,50 μ. Το δεύτερο τμήμα των βάθρων διαφοροποιείται από την αφετηρία του σε σχέση με το αρχικό. Δεν υπάρχουν πλέον οι τριγωνικές απολήξεις. Πλέον και στις τέσσερις γωνίες του ορθογωνίου υπάρχουν αποτμήσεις περίπου 10 εκ.

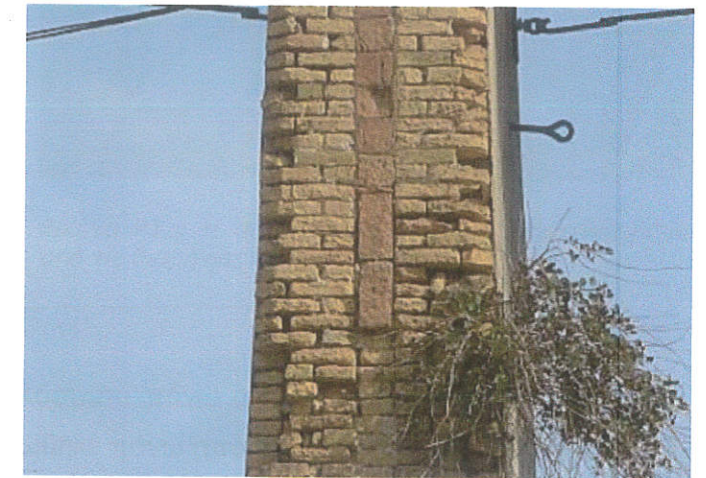
Εικόνα 37 : Το πάνω τμήμα των βάθρων προς τη νότια πλευρά με οπτόπλινθους και την κατακόρυφη διαφοροποίηση των κάθετα τοποθετημένων κόκκινων οπτόπλινθων.

Για την κατασκευή του σώματος του κάτω τμήματος έχουν χρησιμοποιηθεί ακανόνιστοι λίθοι. Στις τριγωνικές απολήξεις και λοξότμητες αποτμήσεις έχουν κατά τόπους χρησιμοποιηθεί επεξεργασμένοι λίθοι και οπτόπλινθοι. Στη βόρεια πλευρά, σε όλο το ύψος, έχουν χρησιμοποιηθεί λίθοι επεξεργασμένοι τόσο στο κάτω τμήμα του βάθρου με την τριγωνική απόληξη όσο και στο πάνω τμήμα με τις αποτμήσεις. Στη νότια όψη έχουν χρησιμοποιηθεί λίθοι μόνο στο κάτω τμήμα των βάθρων. Στο πάνω τμήμα των βάθρων έχουν χρησιμοποιηθεί οπτόπλινθοι. Στο πάνω τμήμα της νότιας όψης εντοπίζεται μία κατακόρυφη διαφοροποίηση στο μισό του βάθρου, με κόκκινους οπτόπλινθους τοποθετημένους κάθετα με την μεγάλη τους πλευρά, αντί των κίτρινων που εφαρμόζονται σε οριζόντιες ζώνες με την

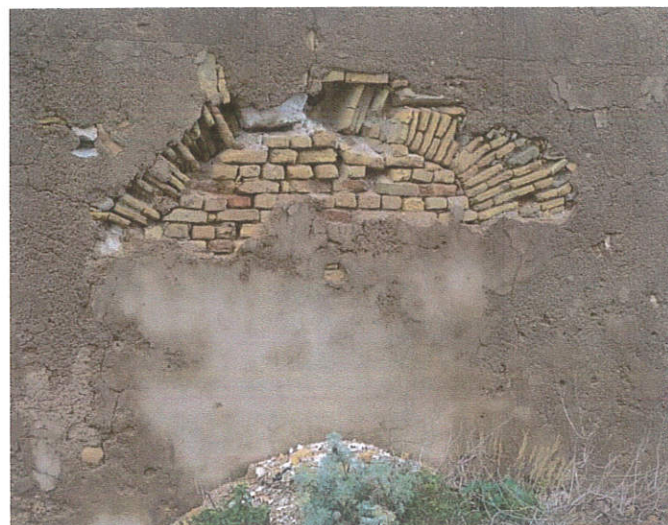
Εικόνα 38 : Το τοξωτό πρέκι από οπτόπλινθους του φραγμένου ανοίγματος. Εικόνα 39 : Τα λίθινα φουρούσια.

Από το 5<sup>ο</sup> βάθρο έως τον κρημνό (scarpa) έχουν κατασκευαστεί ευτελή κτίρια που εξυπηρετούν τις ανάγκες σήμερα του αλιευτικού συλλόγου. Κάποια αντίστοιχα που βρίσκονταν μεταξύ του αντικρημνού και του 1<sup>ου</sup> βάθρου ή σε επαφή με το 4<sup>ο</sup> βάθρο έχουν ήδη καθαιρεθεί. Σε επαφή με τη ανατολική πλευρά του 3<sup>ου</sup> βάθρου εντός του καναλιού υπάρχει νεότερη προβλήτα από σκυρόδεμα. Στη θέση αυτή από την πτώση του τσιμεντοκονιάματος αποκαλύφθηκε το τοξωτό πρέκι από οπτόπλινθους του παλαιότερου ανοίγματος.

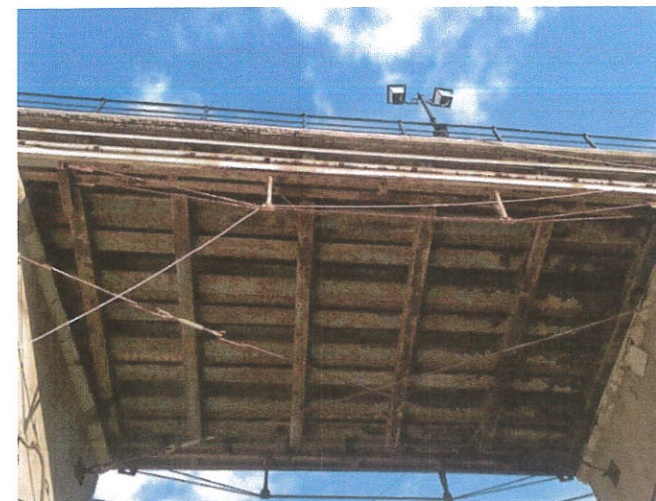
Εικόνα 40 : Ο μεταλλικός φορέας του φατνώματος. Διακρίνονται οι εγκάρσιες και οι οριζόντιες δοκοί καθώς και το σύστημα άντωσης των δοκών όπου στηρίζονται οι ηλεκτρομηχανολογικές υποδομές.

Για τη στερέωσή της τοποθετήθηκαν κατάλληλα ελάσματα πάνω από τα πέλματα των νέων δοκών. Υπολογίζεται ότι το κατάστρωμα της γέφυρας ανυψώθηκε πάνω από 10 εκ. με την νέα τοποθέτηση των αψίδων και με τις πληρώσεις των υλικών που ακολούθησαν. Κάτω από τις νέες διαμήκεις δοκούς βρίσκονται εγκάρσιες δοκοί διατομής HEB200. Οι εγκάρσιες δοκοί εξασφάλισαν πλευρικά τις νέες διαμήκεις δοκούς και μέσω των αγκυρώσεών τους με το κατάστρωμα συνεισφέρουν στη συνεργασία της μεταλλικής κατασκευής μαζί του. Από τις δύο ακραίες διαμήκεις δοκούς προβάλλουν οι εγκάρσιες δοκοί στήριξης των πεζοδρομίων διατομής HEA140, οι οποίες έχουν μήκος όσο το πλάτος πεζοδρομίων περίπου και είναι τοποθετημένες στις θέσεις των εγκάρσιων δοκών HEB200. Για την καλύτερη στήριξη τους, διαγώνιο μέλος διατομής 2L90/9 συνδέει το εξωτερικό άκρο τους με το άκρο των εγκάρσιων δοκών. Πάνω στις εγκάρσιες δοκούς στήριξης των πεζοδρομίων διατομής HEA140, είναι τοποθετημένες από κάθε πλευρά, δύο δοκοί διατομής IPE200, σε μεταξύ τους απόσταση περίπου 60εκ. Για την καλύτερη συνεργασία μεταξύ του καταστρώματος και της μεταλλικής κατασκευής τοποθετήθηκαν ντίζες Φ20. Συγκεκριμένα σε κάθε εγκάρσια δοκό αντιστοιχούν οχτώ τέτοιες ντίζες, όσες δηλαδή και οι νέες διαμήκεις κύριες δοκοί.

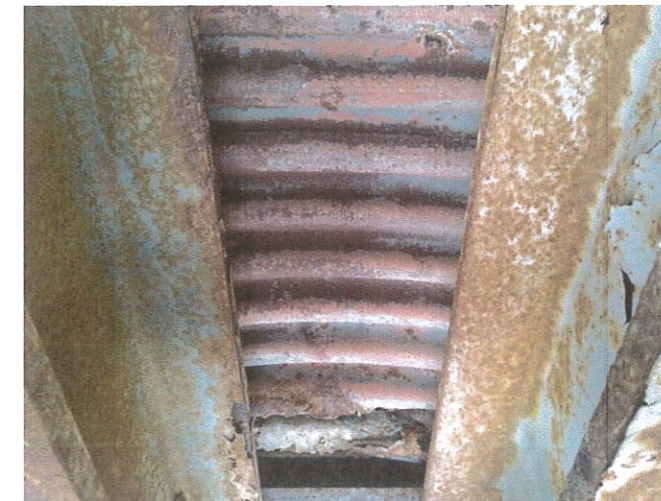
Εικόνα 41 : Η αψιδωτή κυματοειδής λαμαρίνα πάνω από τις διαμήκεις δοκούς.

Ο μεταλλικός φορέας αποτελείται από τις αρχικές διαμήκεις δοκούς που διατηρήθηκαν αν και είχαν υποστεί σημαντική διάβρωση και είχαν απωλέσει σημαντικό ποσοστό της αντοχής τους. Οι νέες δοκοί τοποθετήθηκαν αμφίπλευρα των αρχικών με το άνω τους πέλμα ισόσταθμα με αυτό των παλιότερων. Πάνω από το πέλμα των δοκών τοποθετήθηκε η αψιδωτή κυματοειδής λαμαρίνα.

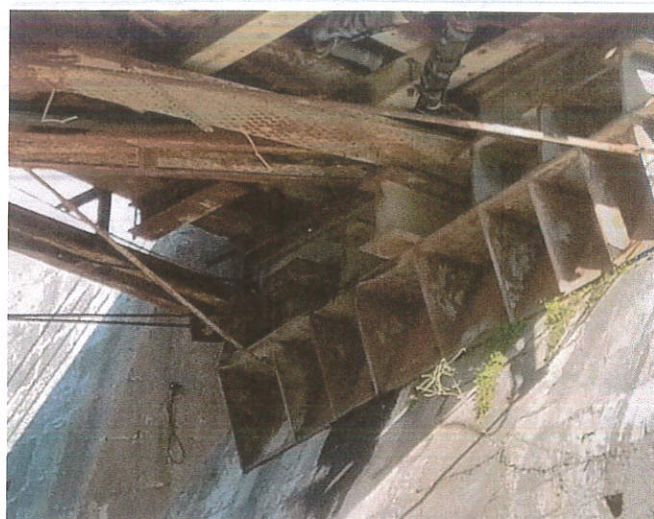
Εικόνα 42 : Η έδραση του φορέα της γέφυρας στην τοιχοποιία του κρημνού.

Σε κατώτερο σημείο έχουν τοποθετηθεί σύνδεσμοι χιαστί που συνδέονται με αγκυρωμένες μεταλλικές πλακέτες επί των βάθρων. Η έδραση των κύριων δοκών στα μεσαία βάθρα γίνεται πιθανότατα απευθείας πάνω σε έγχυτο σενάζ οπλισμένου σκυροδέματος που διακρίνεται από διάφορες θέσεις. Η έδραση των δοκών στο 1<sup>ο</sup> φάτνωμα (προς την πόλη) χάνεται μέσα στην τοιχοποιία του αντικρημνού.

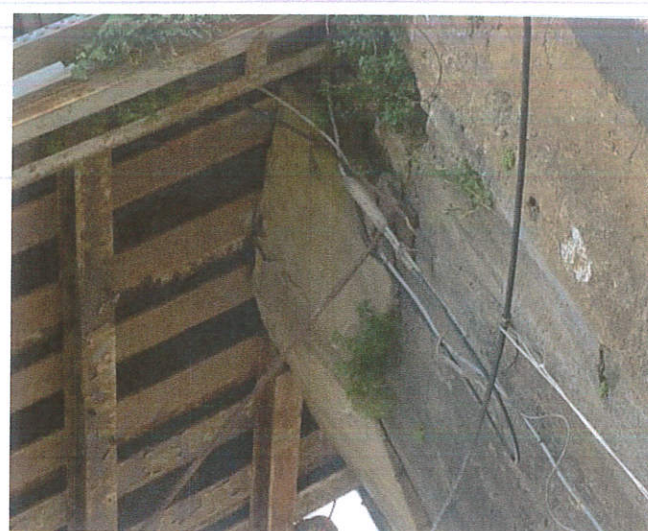
Εικόνα 43 : Η έδραση του φορέα της γέφυρας στην τοιχοποιία του αντικρημνού.

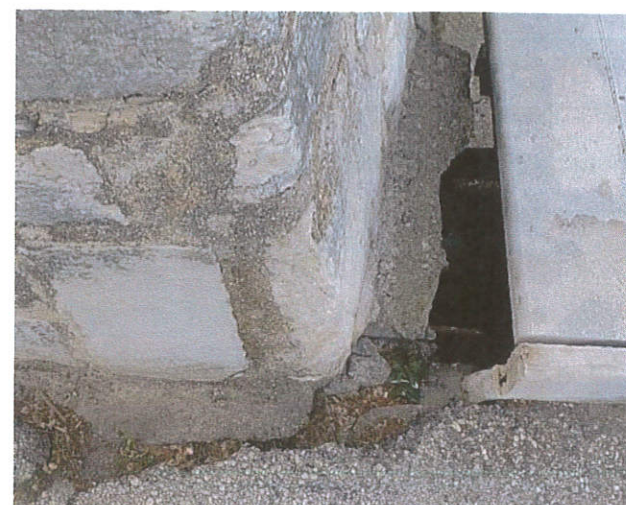
Εικόνα 46 : Το κενό μεταξύ του πεζοδρομίου και της τοιχοποιίας του αντικρημνού.

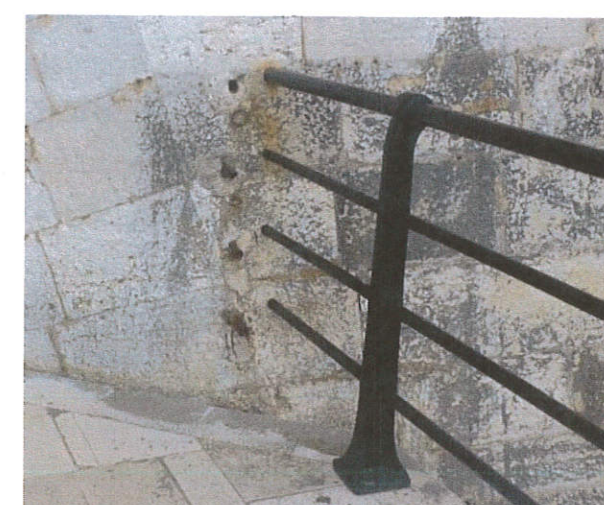
Εικόνα 47 : Οι διατηρούμενες κομμένες σιδηρές βέργες και η νέα θέση του κιγκλιδώματος προστασίας.

Στα άκρα των πεζοδρομίων είναι τοποθετημένα τα κιγκλιδώματα. Από την αρχαική τεκμηρίωση εντοπίζεται το ίδιο κιγκλίδωμα από την εποχή της αντικατάστασης του ξύλινου φορέα της γέφυρας με το μεταλλικό. Οι ορθοστάτες, από χυτοσίδηρο, είναι αγκυρωμένοι ανά 1,50 μ. πάνω στην τελική επιφάνεια των πεζοδρομίων (μαρμάρινες πλάκες). Στις θέσεις που περνάνε οι οριζόντιες σωληνωτές διατομές υπάρχουν πάνω στην κουπαστή στρογγυλά δακτυλίδια. Στα πλευρικά της κεντρικής πύλης διατηρούνται κομμένες οι παλιότερες σιδηρές οριζόντιες βέργες. Κατά την ενίσχυση του μεταλλικού φορέα και την επίστρωση των μαρμαρίνων πλακών, το προστατευτικό κιγκλίδωμα επανατοποθετήθηκε με μικρή μεταβολή από την αρχική του θέση.

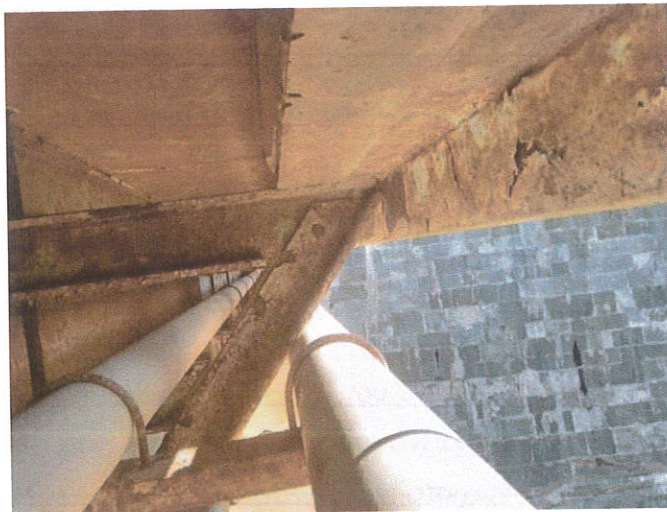
Εικόνα 48 : Η στήριξη διέλευσης των ηλεκτρομηχανολογικών αγωγών στην δευτερεύουσα κατασκευή.

Κάτω από τον μεταλλικό φορέα της γέφυρας και στην ειδικά διαμορφωμένη θέση στη νότια πλευρά βρίσκονται κανάλια για την διέλευση των ηλεκτρομηχανολογικών αγωγών. Σε κάθε πλευρά της γέφυρας υπάρχει διπλή δοκός διατομής HEA120 πάνω στην οποία στηρίζονται μηχανολογικές διελεύσεις. Στη βόρεια πλευρά, αυτές οι δοκοί εδράζονται απευθείας πάνω στα βάθρα ενώ στη νότια πλευρά στηρίζονται σε μεταλλικά φουρούσια που εκτείνονται από την πρώτη και τη τελευταία εγκάρσια δοκό κάθε φατώματος. Οι δοκοί στήριξης του μηχανολογικού εξοπλισμού φέρουν από κάτω τους ένα σύστημα άντωσης. Το σύστημα αυτό περιλαμβάνει την κρέμαση, κατασκευής σχήματος V, από τετραγωνικές κοιλοδοκούς πλάτους 50mm σε δύο θέσεις σε κάθε φάνωμα και συγκεκριμένα στα τρίτα του μήκους των διπλών μελών HEA120, και την «ανάρτηση» διπλών ράβδων με συμπαγείς κυκλικές

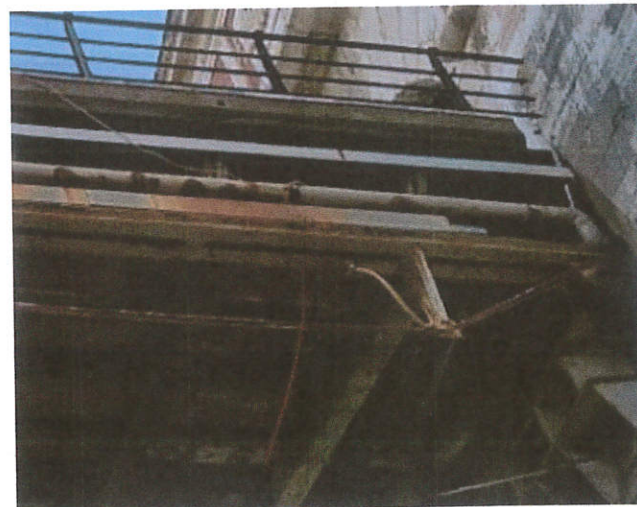
Εικόνα 49 : τα κανάλια διέλευσης των ηλεκτρομηχανολογικών αγωγών στη νότια πλευρά της γέφυρας.

διατομές διαμέτρου 20mm. Εντοπίζονται στρογγυλές διατομές Φ10 εκ. περίπου εντός των οποίων διέρχονται τα αναγκαία δίκτυα (ηλεκτρολογικά, υδραυλικά). Ίσως κάποιες από αυτές τις διατομές λειτουργούν για την απορροή των όμβριων υδάτων που συλλέγονται από την σχάρα που βρίσκεται στην κεντρική πύλη. Σε συνέχεια των εργασιών ενίσχυσης και αναδιαμόρφωσης των επιφανειών του καταστρώματος τοποθετήθηκαν οι σημερινοί φανοστάτες. Υπάρχουν τέσσερις συνολικά φανοστάτες. Είναι κατασκευασμένοι από χυτοσίδηρο, με παραδοσιακή φόρμα και δύο βραχίονες για τα φωτιστικά τους σώματα.

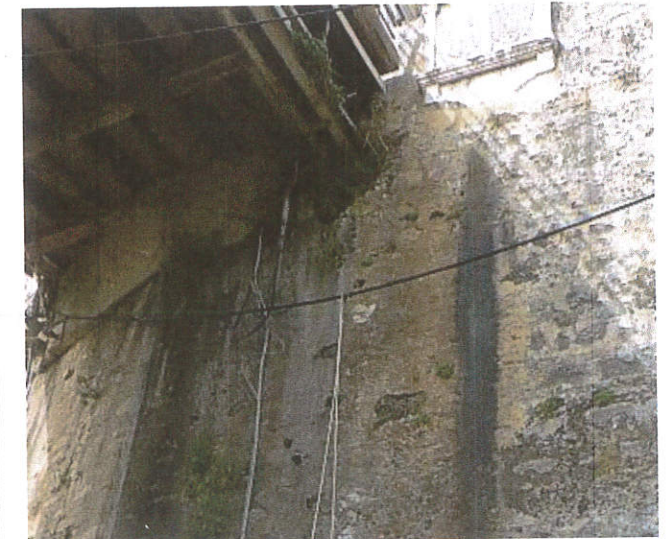
Εικόνα 51 : Η υπόβαση σκυροδέματος για την έδραση της γέφυρας στην τοιχοποιία του αντικρημνού.
