ΗΜΕΡΙΔΑ

*Ιστορικές Γέφυρες
στην Ελλάδα*

ΕΥΡΙΠΟΣ: 2500 χρόνια συνεχούς γεφύρωσης

Προστασία και Αποκατάσταση Ιστορικών Λίθινων Γεφυρών

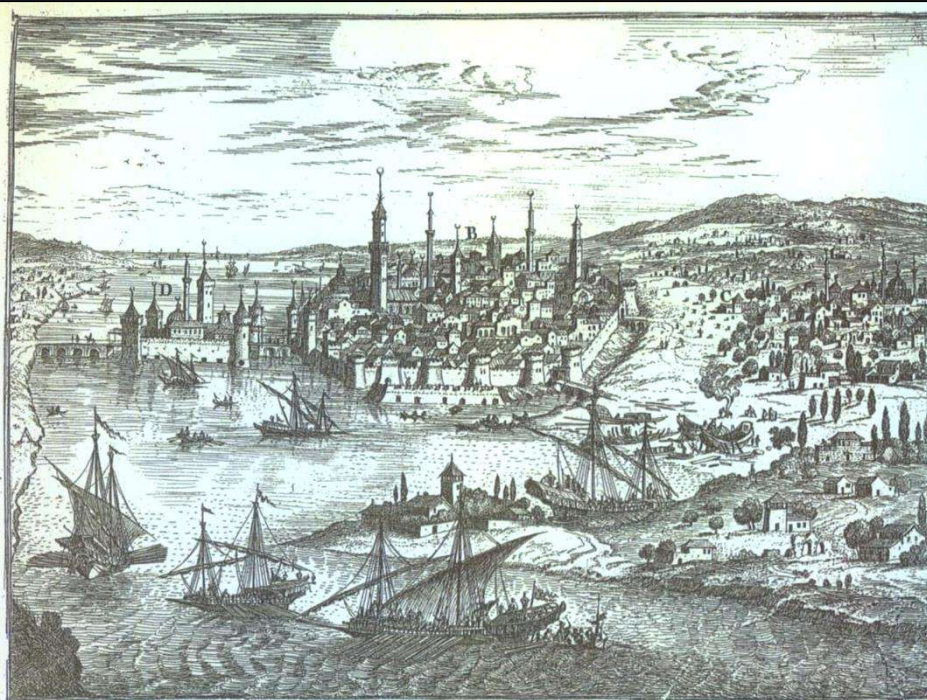
A. Terra ferma d' Achaja.
 B. Citta di Negroponte.
 C. Borghi.
 D. Castello del Scoglio.

A. Part of Achaja.
 B. City of Negroponte.
 C. Suburbs or new Town.
 D. Castle on the Isles.

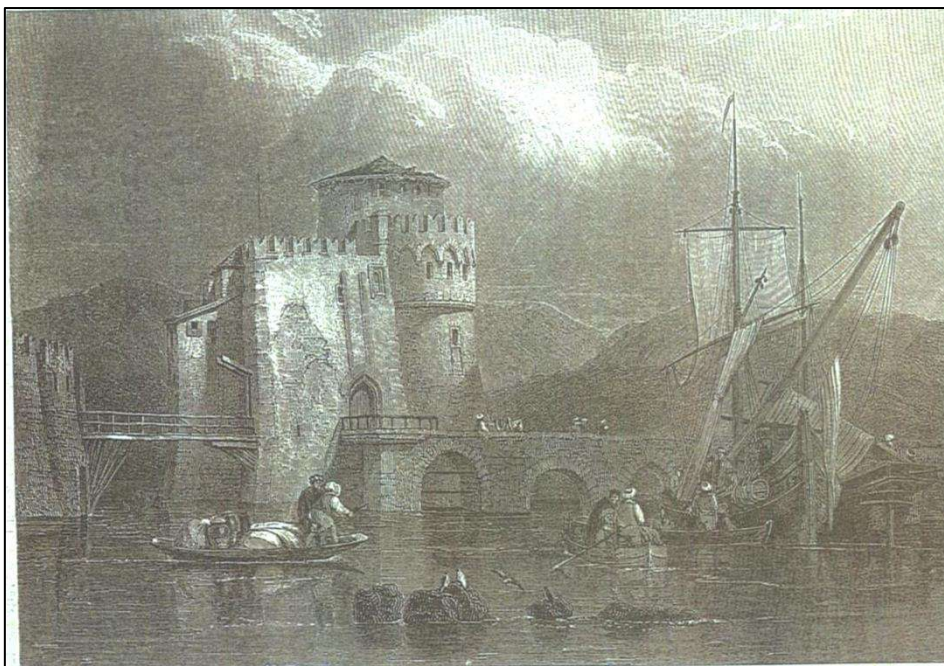
BRIDGE OF ICHNEPO.

Drawn by C. Sturtevant A.R.A. from a sketch by Lieut. J.E.C. Halpin, F.R.S. Engraved by W.P.

Negropent.

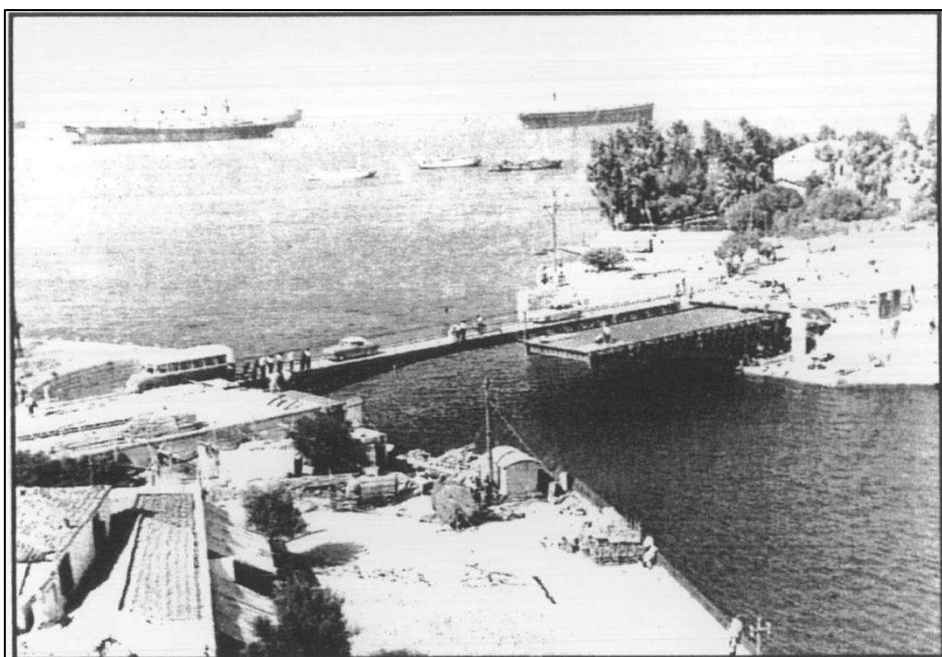
Διακρίνονται δύο γέφυρες λίγο μετά την κατασκευή της νέας το έτος 1962 (Συλλογή Αλεξ. Χατζηευαγγέλου)

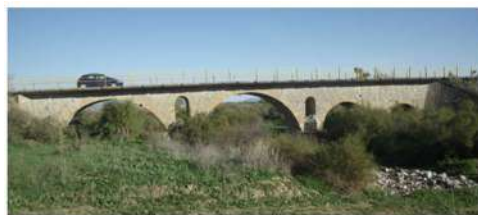
Γέφυρα π. Βοιωτικού Κηφισού προς Μόδι - τέλη 19ου αι.

Εικόνα 1.2 Περιπτώσεις ιστορικών γεφυρών που αποτελούν τμήμα των σύγχρονων συγκοινωνιακών αξόνων.

Πρόκειται για κατασκευές με ιδιαίτερο κάλλος, συχνά και σε συνδυασμό με το περιβάλλον στο οποίο εντάσσονται, ενώ ως μνημεία φέρουν πολλές και σημαντικές αξίες. Ακόμα και σήμερα ορισμένες εξ' αυτών έχουν και λειτουργική αξία καθώς αποτελούν την κύρια διαθέσιμη γεφύρωση για την διέλευση ενός συγκοινωνιακού άξονα (Εικόνα 1.2)

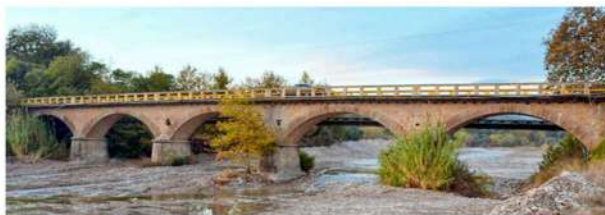
Γέφυρα Αβόρανης (Αγρίνιο) - τέλη 19ου αι.

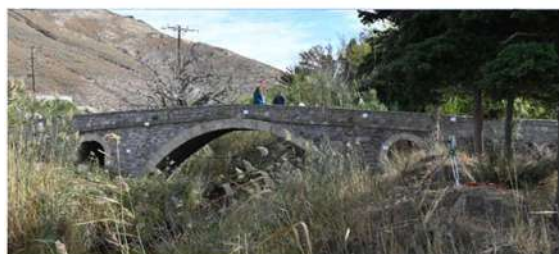
Γέφυρα Αυλώνα στην Λήμνο -19ος αι.

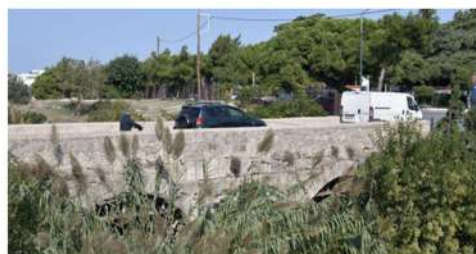
Ελληνιστική Γέφυρα στην Ρόδο

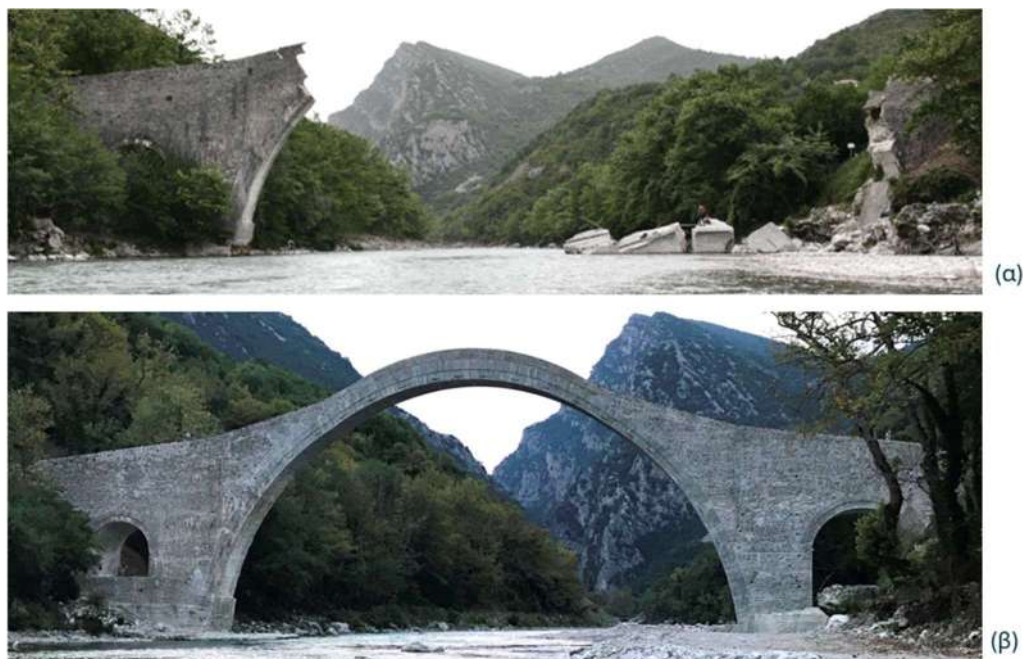
Εικόνα 2.1 Γέφυρα Πλάκας (α) Μάιος 2015 και (β) Αύγουστος 2021, μετά την αποκατάσταση της

Παρά το ισχύον καθεστώς προστασίας όμως, τα τελευταία χρόνια έχουν συμβεί αρκετές (μερικές) καταρρεύσεις σημαντικών γεφυρών όπως η γέφυρα Πλάκας π. Αράχθου (Εικόνα 2.1) τον Φεβρουάριο του 2015, η γέφυρα στη θέση Νερούτσου Μύλου π. Βοιωτικού Κηφισού (Εικόνα 2.2) τον Φεβρουάριο του 2015, η γέφυρα π. Κερίτη στον Αλικιανό Χανίων(Εικόνα 2.3) τον Φεβρουάριο του 2019 και η γέφυρα της Σαρακίνας π. Πηνειού (Εικόνα 2.4) τον Σεπτέμβριο του 2023.

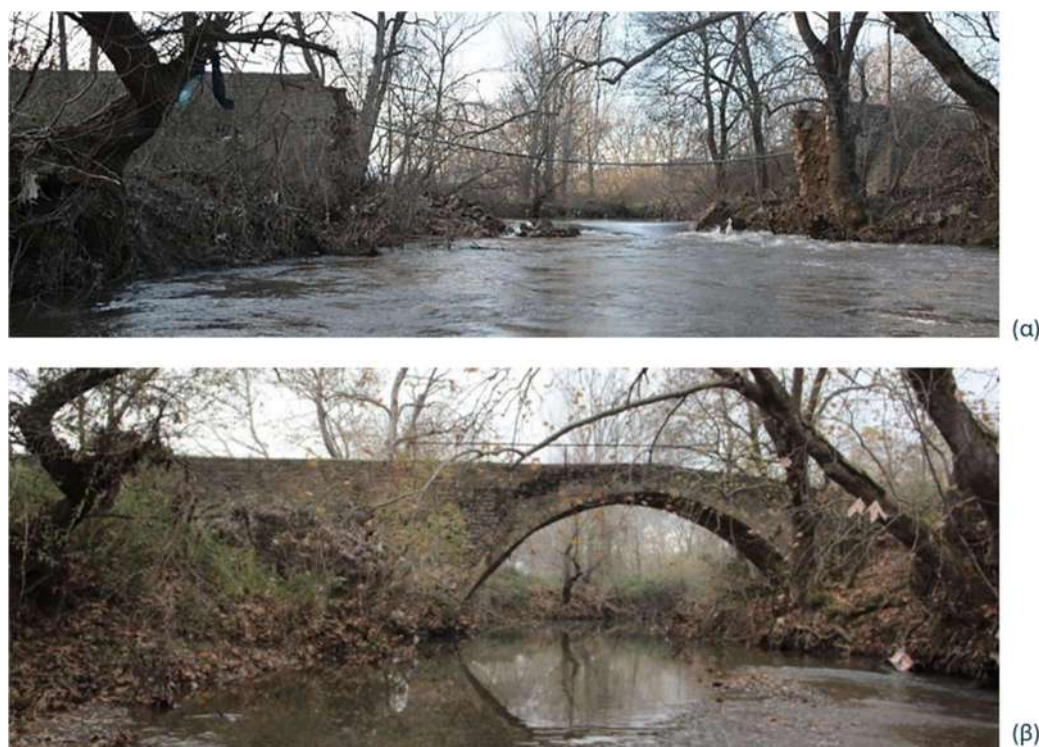
Εικόνα 2.2 Γέφυρα π. Βοιωτικού Κηφισού στην θέση Νερούτσου Μύλος (α) Μάιος 2015 και (β) Αύγουστος 2021, μετά την αποκατάσταση

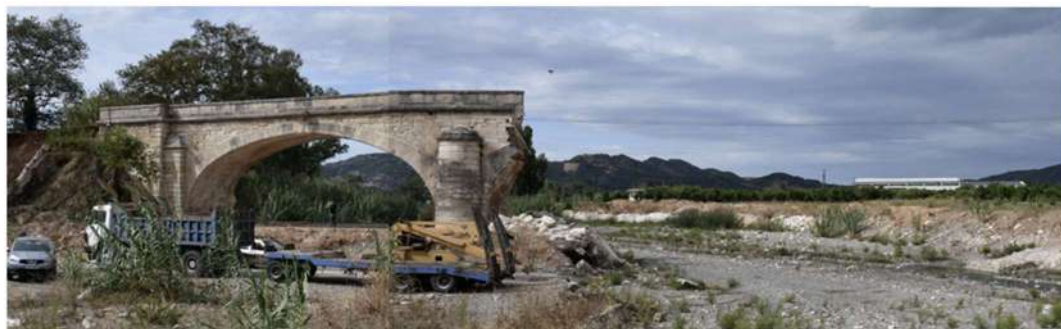
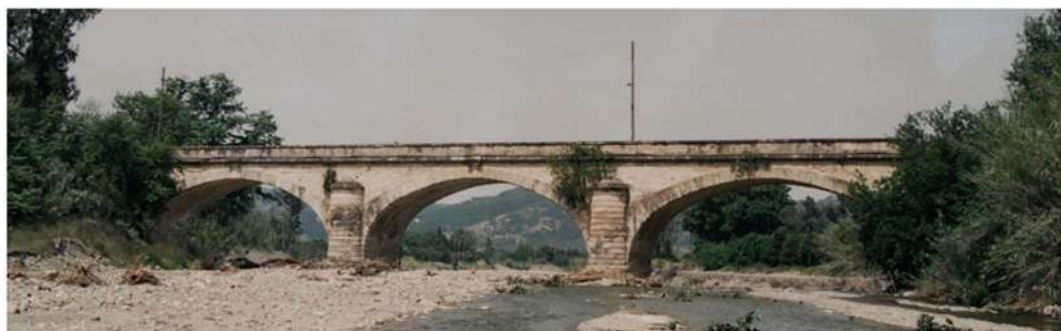
Εικόνα 2.3 Γέφυρα π. Κερίτη στον Αλικιανό Χανίων (α) Ιανουάριος 2023 και (β) Πριν την μερική κατάρρευση (πηγή: Φωτογραφικό αρχείο Άρη Χατζηδάκη)

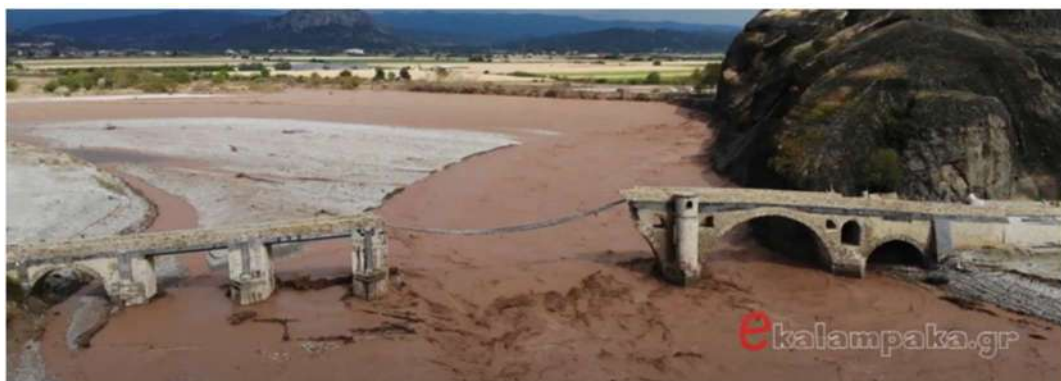
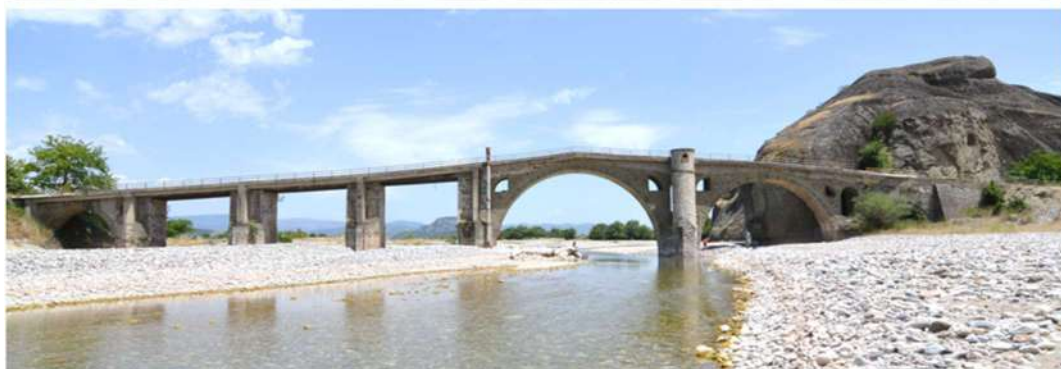
Εικόνα 2.4 Γέφυρα Σαρακίνας στον π. Πηνειό (α) Σεπτέμβριος 2023 (πηγή: ekalampaka.gr) και (β) Ιούνιος 2015

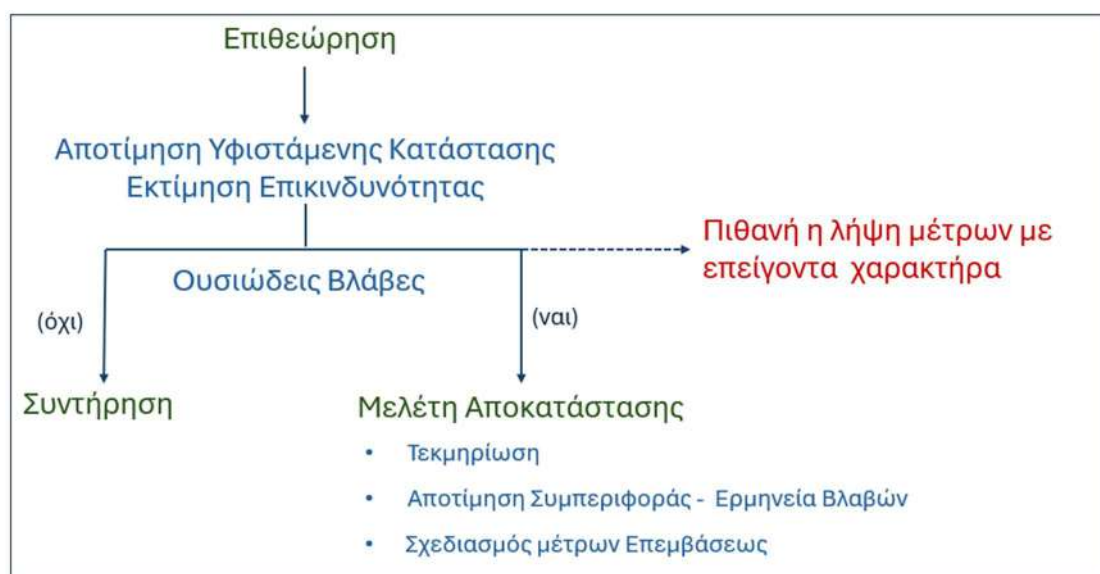
Εικόνα 3.1 Ενδεικτικές ενέργειες ενός μελλοντικού πλαισίου προστασίας ιστορικών λίθινων γεφυρών

Η βασική διάρθρωση μίας συστηματικής διαδικασίας προστασίας που θα μπορούσε να εφαρμοστεί στις ιστορικές γέφυρες παρουσιάζεται στην Εικόνα 3.1 και περιλαμβάνει ενδεικτικά τα παρακάτω:

- συστηματική **επιθεώρηση**,
- συστηματική **συντήρηση** ή/και
- **εργασίες Αποκατάστασης** βασισμένες σε μία πλήρη και διεπιστημονική μελέτη αποκατάστασης ανάλογα με την ύπαρξη αξιολογήσιμων ή όχι βλαβών και τέλος,
- **στερεωτικά μέτρα** με επείγοντα χαρακτήρα εφόσον απαιτείται από τα αποτελέσματα της επιθεώρησης

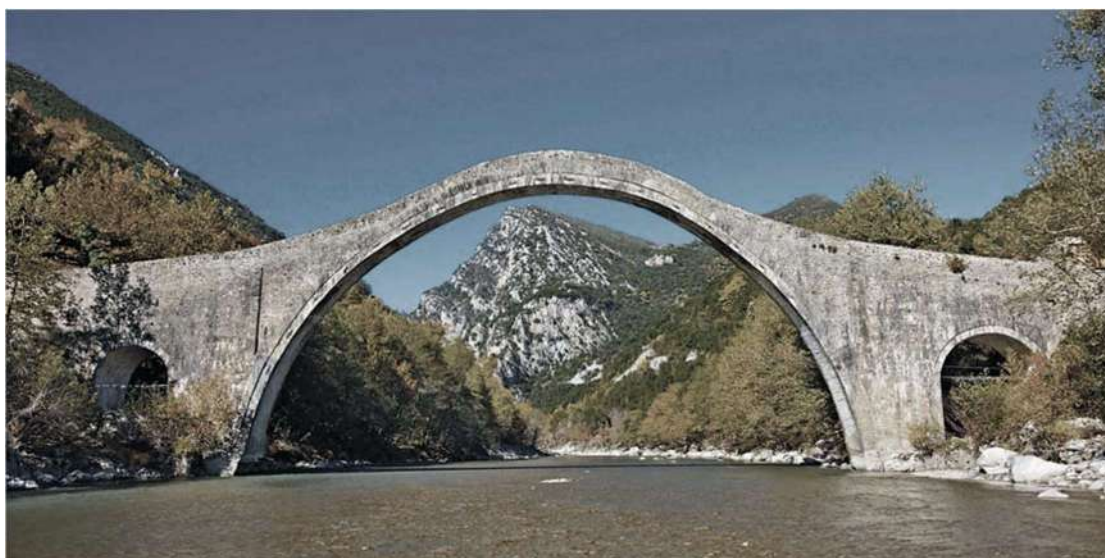
Εικόνα 4.1 Η γέφυρα Πλάκας πριν την μερική κατάρρευσή της τον Φεβρουάριο του 2015 (πηγή: Αρχείο ΕΜΠ)

Η γέφυρα Πλάκας (Εικόνα 4.1) γεφυρώνει τον ποταμό Άραχθο κοντά στο χωριό Πλάκα, σε υψόμετρο περίπου +236 μέτρα, και περίπου 86,5 χλμ. από τις εκβολές του ποταμού. Η γέφυρα κατασκευάστηκε το 1866 από τον Πρωτομάστορα Κώστα Μπέκα. Η γέφυρα αποτελείται από το κεντρικό τόξο και τις εκατέρωθεν προσβάσεις. Και στις δύο προσβάσεις είναι διαμορφωμένα ανακουφιστικά ανοίγματα (καμάρες) οι οποίες διαχωρίζουν την περιοχή των Μεσοβάθρων από αυτή των Ακροβάθρων. Το Κεντρικό Τόξο έχει ελεύθερο άνοιγμα 40m το οποίο το καθιστά το μεγαλύτερο σωζόμενο στην ευρύτερη περιοχή των Βαλκανίων, η Ανατολική Καμάρα 6,6m και η Δυτική Καμάρα 5,2m περίπου. Το πλάτος στη στάθμη του καταστρώματος (μαζί με τα στηθαία) είναι μεταβλητό, με ελάχιστη τιμή 3,20m στην περιοχή του Κεντρικού Τόξου και μέγιστη περίπου 4,5m και 5,0m στα άκρα των προσβάσεων. Το συνολικό μήκος στη στάθμη των στηθαίων είναι περίπου 72m.

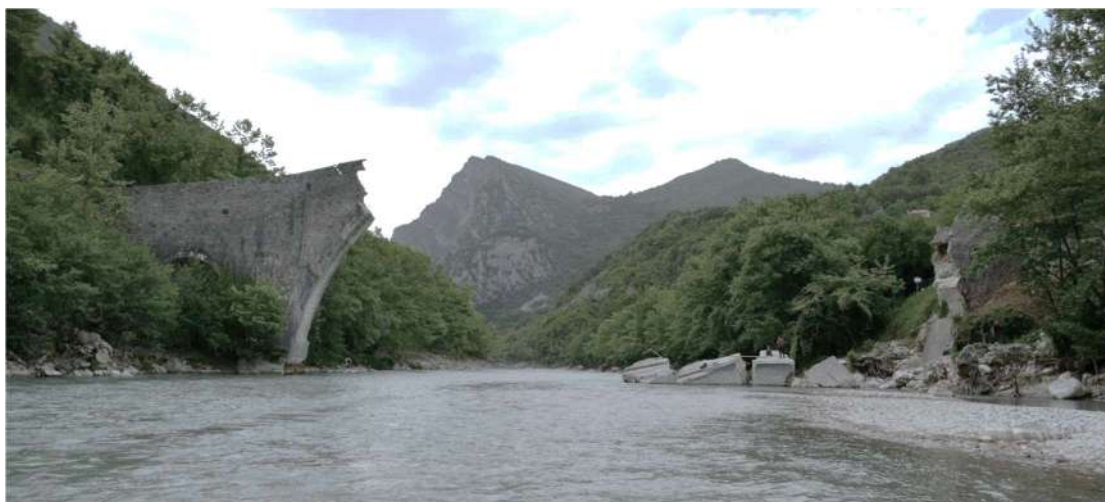
Εικόνα 4.2 Η γέφυρα Πλάκας μετά την μερική κατάρρευσή της (φωτογραφία: Μάιος 2015)

Η γέφυρα μετά από περίπου 150 έτη ζωής και ένα σημαντικό ιστορικό δράσεων, που περιλαμβάνει την απόπειρα ανατίναξης κατά τον Β' παγκόσμιο πόλεμο, κατέρρευσε μερικώς (Εικόνα 4.2) τον Φεβρουάριο του 2015 κατά την διάρκεια έντονων βροχοπτώσεων που έπληξαν σχεδόν το σύνολο της ελληνικής επικράτειας. Ανταποκρινόμενο σε ένα ευρύτερο κοινωνικό αίτημα για την αποκατάσταση της ιστορικής γέφυρας, το Εθνικό Μετσόβιο Πολυτεχνείο (ΕΜΠ)² κινητοποίησε μέλη ΔΕΠ και διδακτορικούς φοιτητές συγκροτώντας μια διεπιστημονική ομάδα, για την λεπτομερή τεκμηρίωση της γέφυρας και την διατύπωση των αρχών αποκατάστασης, ως συμβολή στο έργο της Περιφέρειας Ηπείρου του Υπουργείου Πολιτισμού και του Υπουργείου Υποδομών το οποίο αποτέλεσε τον φορέα υλοποίησης του δύσκολου εγχειρήματος.

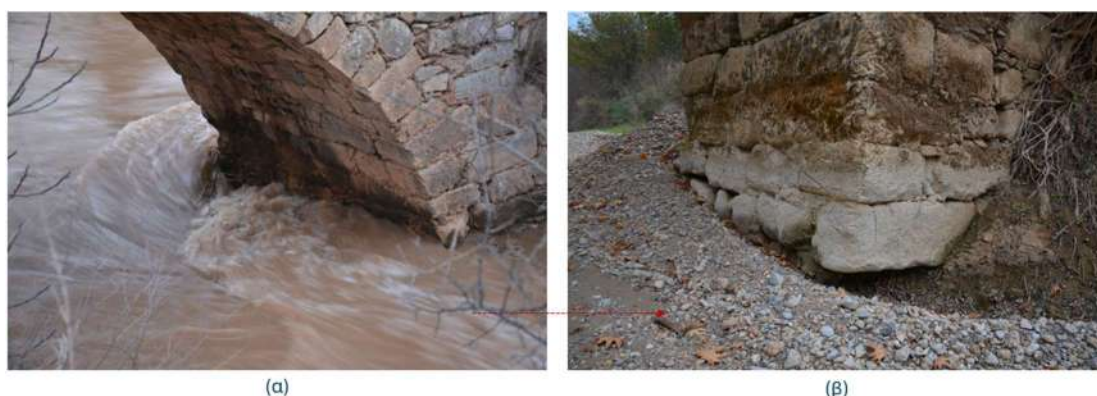
Εικόνα 4.10 Περιοχή σχηματισμού περιδινήσεων στην κατάντη περιοχή μεσοβάθρου λίθινης γέφυρας στον π. Βοιωτικό Κηφισό στην Αγ. Παρασκευή (α) κατά την διάρκεια πλημμυρικού γεγονότος και (β) κατά την περίοδο ξηρασίας όπου διακρίνεται η άρχουσα υποσκαφή του μεσοβάθρου.

Σύμφωνα με την θεωρία η τοποθέτηση ενός εμποδίου (μεσοβάθρου) εντός κοίτης (Εικόνα 4.9α) οδηγεί στον σχηματισμό μίας ομάδας περιδινήσεων κατά το σχήμα της Εικόνας 4.9β). Στην Εικόνα 4.10 παρουσιάζεται το αποτέλεσμα της διαβρωτικής δράσης των περιδινήσεων σε ένα παράδειγμα ιστορικής γέφυρας του π. Βοιωτικού Κηφισού.

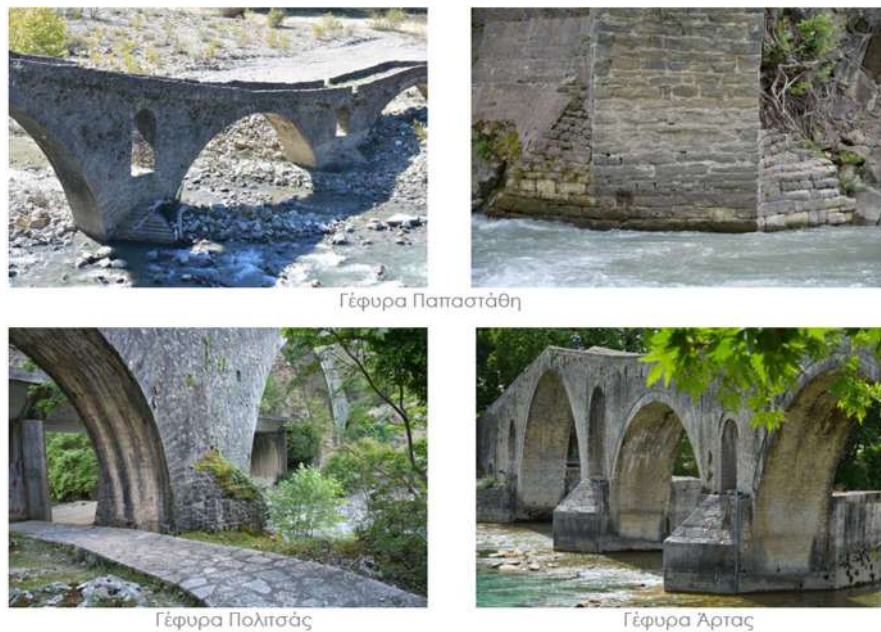
Εικόνα 4.12 Διατάξεις υδραυλικής προστασίας (προρίνια και μεταρίνια) σε όλα τα βάθρα των ιστορικών λίθινων γεφυρών του π. Αράχθου

Από τη μελέτη των υπόλοιπων ιστορικών γεφυρών του π. Αράχθου (μνημεία συγκριτικής θεώρησης, Εικόνα 4.11) προκύπτει πως Ιστορικός Γεφυροποιός είχε αναγνωρίσει το φαινόμενο αυτό καθώς σε όλα τα βάθρα των γεφυρών, τόσο τα ακρόβαθρα όσο και τα μεσόβαθρα, υπάρχουν και στα ανάντη και στα κατόντη διατάξεις υδραυλικής προστασίας (Εικόνα 4.12). Οι διατάξεις αυτές ονομάζονται προρίνια (στα ανάντη) και μεταρίνια (στα κατόντη), είναι λίθινες, έχουν σχήμα με τριγωνική απόληξη και σκοπός τους είναι η κατά το δυνατόν μικρότερη διαταραχή των συνθηκών ροής στην θέση των βάθρων. Ακόμα και το δυτικό μεσόβαθρο της γέφυρας Πλάκας ετύγχανε υδραυλικής προστασίας από ένα τοίχο ο οποίος ανήκει σε επόμενη κατασκευαστική φάση (Εικόνα 4.13).

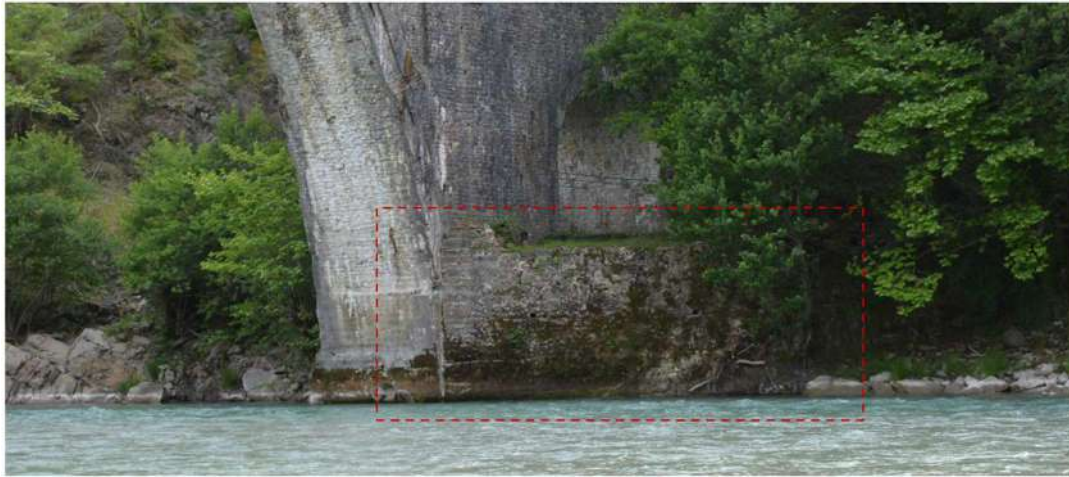
Εικόνα 4.13 Τοίχος για την υδραυλική προστασία του δυτικού βάθρου της γέφυρας Πλάκας.

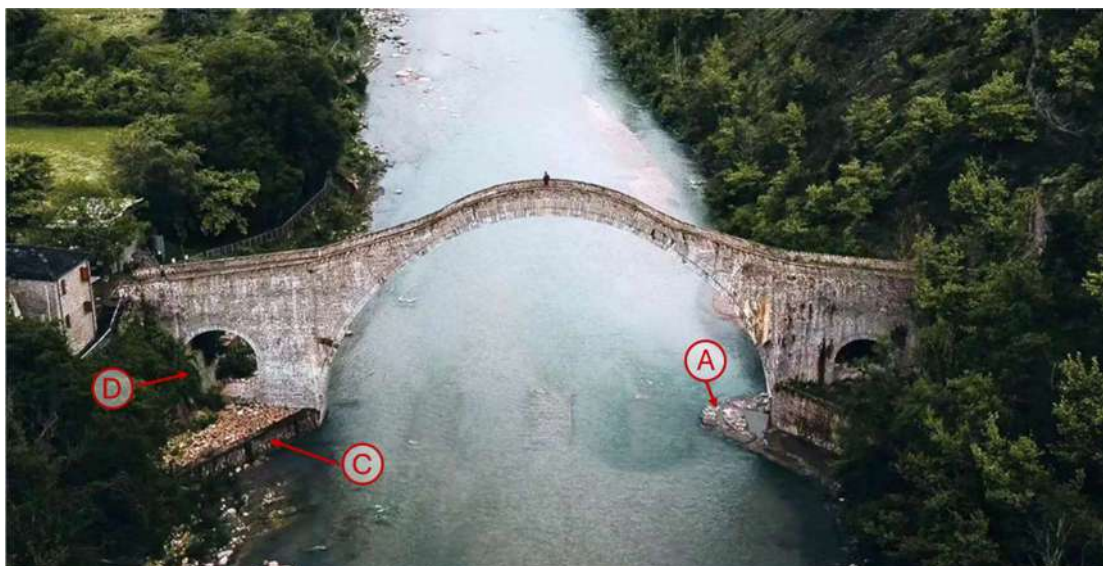
Εικόνα 4.17 Η γέφυρα μετά την αποκατάσταση της - Όψη Ανάντη (φωτογραφία: ΤΑΚΗΣ).

- A: Υποθεμελίωση δυτικού μεσοβάθρου
- B: Υποθεμελίωση ανατολικού μεσοβάθρου
- C: Διάταξη Υδραυλικής προστασίας ανατολικού μεσοβάθρου
- D: Υποθεμελίωση ανατολικού ακροβάθρου

Για τον λόγο αυτό προτάθηκε από τους συντάκτες της Μελέτης Αποκατάστασης⁴ η λήψη μέτρων αποκατάστασης και προστασίας της κοίτης έναντι υδραυλικής υποσκαφής σε όλες τις περιοχές θεμελίωσης της γέφυρας (Εικόνα 4.15). Καθώς η Υδραυλική Μελέτη⁵ τεκμηρίωσε με σαφή τρόπο (Εικόνα 4.16) την ουσιώδη βελτίωση των υδραυλικών συνθηκών η γέφυρα τελικώς κατασκευάστηκε «όπως ήταν» σε ότι αφορά την ανωδομή αλλά με διατάξεις προστασίας και εξασφάλισης των θεμελίων της γέφυρας (Εικόνα 4.17).

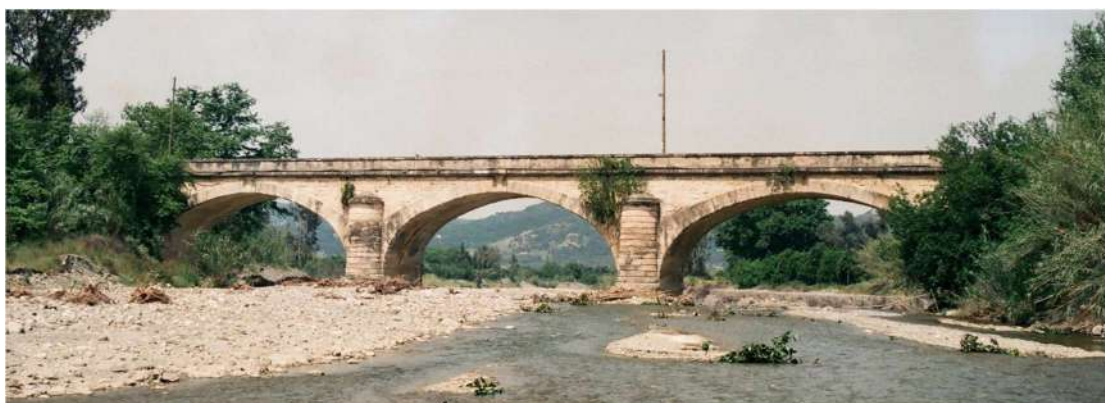
Εικόνα 5.1 Η γέφυρα Κερίτη πριν την μερική της κατάρρευση (πηγή: Α. Χατζηδάκης)

Η Ιστορική Γέφυρα (Εικόνα 5.1) βρίσκεται στην περιοχή του Αλικιανού, Δημοτικής Ενότητας Μουσούρων του Δήμου Πλατανιά της Περιφερειακής Ενότητας Χανίων στην Κρήτη (Εικόνες 2.1, 2.2), 12 χλμ. νοτιοδυτικά των Χανίων και εξυπηρετούσε την διέλευση της Επαρχιακής Οδού 27 Χανίων – Σούγιας γεφυρώνοντας τον ποταμό Κερίτη.

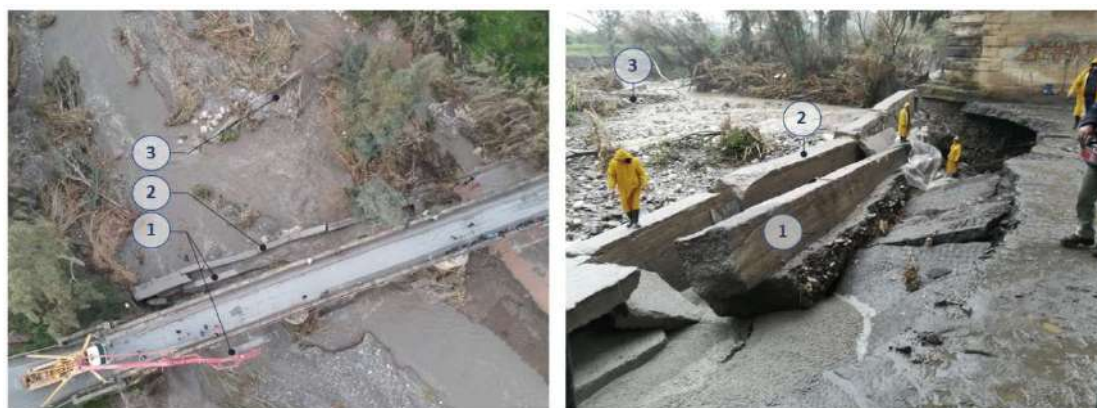
Εικόνα 5.4 Παλαιότεροι χαλινοί εντός της κοίτης οι οποίοι αποκαλύφθηκαν μετά την κακοκαιρία στις αρχές του Φεβρουαρίου 2019: (α) κάτοψη περιοχής γέφυρας και (β) άποψη της περιοχής κατάντη από το δυτικό τόξο (T1). [πηγή: Αρχείο Περιφερειακής Ενότητας Χανίων]

Η αναμενόμενη, όπως τεκμηριώθηκε, από τους κατασκευαστές της γέφυρας υδραυλική διάβρωση της κοίτης στην κατάντη περιοχή των θεμελίων καταδείχτηκε τον Φεβρουάριο του 2019. Στις αρχές του μήνα και μετά από ένα πλημμυρικό γεγονός η κοίτη αποδιοργανώθηκε στα κατάντη ενώ διαπιστώθηκε η ύπαρξη τουλάχιστον 3 χαλινών από παλιότερες επεμβάσεις (Εικόνα 5.4). Η ύπαρξη των χαλινών καταδεικνύει την διαρκή διαβρωτική δράση του π. Κερίτη και την προσπάθεια αντιμετώπισης της κατά την διάρκεια ζωής της γέφυρας.

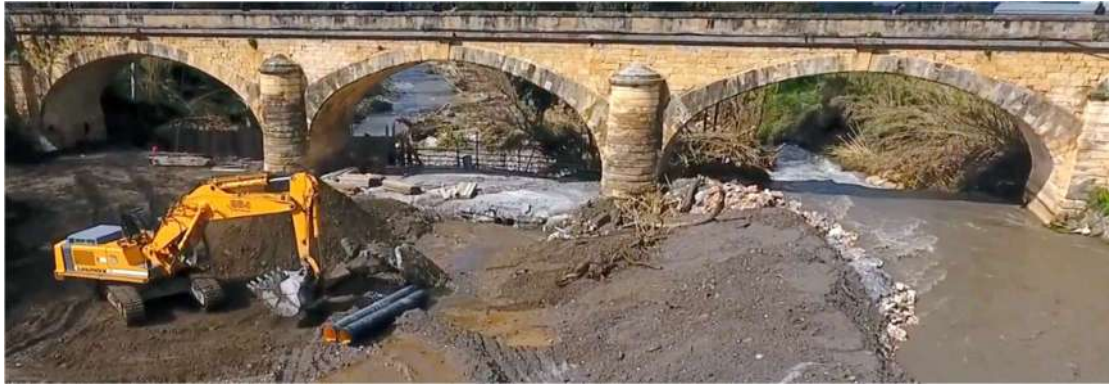
Εικόνα 5.5 Εργασίες επέμβασης στην κοίτη στα μέσα του Φεβρουαρίου 2019 κατά τις οποίες η δίαιτα του ποταμού εξυπηρετούνταν από το ανατολικό άνοιγμα.

Με αφορμή τις βλάβες που προκλήθηκαν, η Περιφέρεια Κρήτης εκτέλεσε εργασίες αποκατάστασης της κοίτης με την κατασκευή νέου χαλινού και πλάκας προστασίας πυθμένα. Οι εργασίες πραγματοποιήθηκαν με προσωρινή εκτροπή της κοίτης (Εικόνα 5.5) από το ανατολικό άνοιγμα της γέφυρας και εκτάθηκαν από το Δυτικό Ακρόβαθρο (A1) έως το Ανατολικό Μεσόβαθρο M2, χωρίς όμως να το περιβάλουν (Εικόνα 5.6). Στο τέλος του Φεβρουαρίου 2019 πραγματοποιήθηκε δεύτερο κύμα έντονων βροχοπτώσεων με αποτέλεσμα την κατάρρευση της γέφυρας στις 25 Φεβρουαρίου. Αυτή την φορά τα θραύσματα της γέφυρας βρέθηκαν στα κατάντη αυτής (Εικόνα 5.7) καταδεικνύοντας και την κίνηση της γέφυρας προς την κατεύθυνση αυτή κατά την κατάρρευσή της.

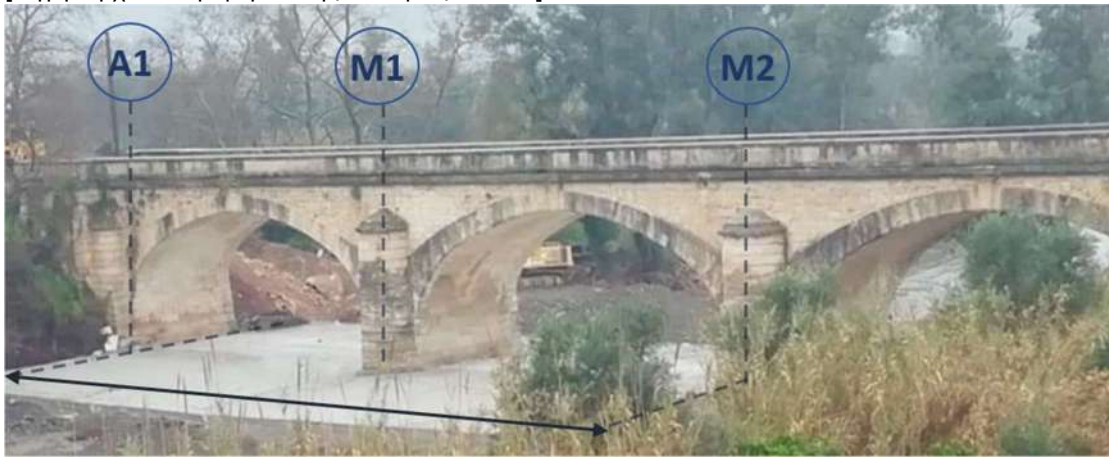
Εικόνα 5.6 Εύρος επέμβασης προστασίας κοίτης μετά το πέρας των εργασιών στα μέσα του Φεβρουαρίου 2019: (α) άποψη της γέφυρας από κατάντη κατά την εκτέλεση των εργασιών και (β) άποψη από τα ανάντη μετά το πέρας των εργασιών.

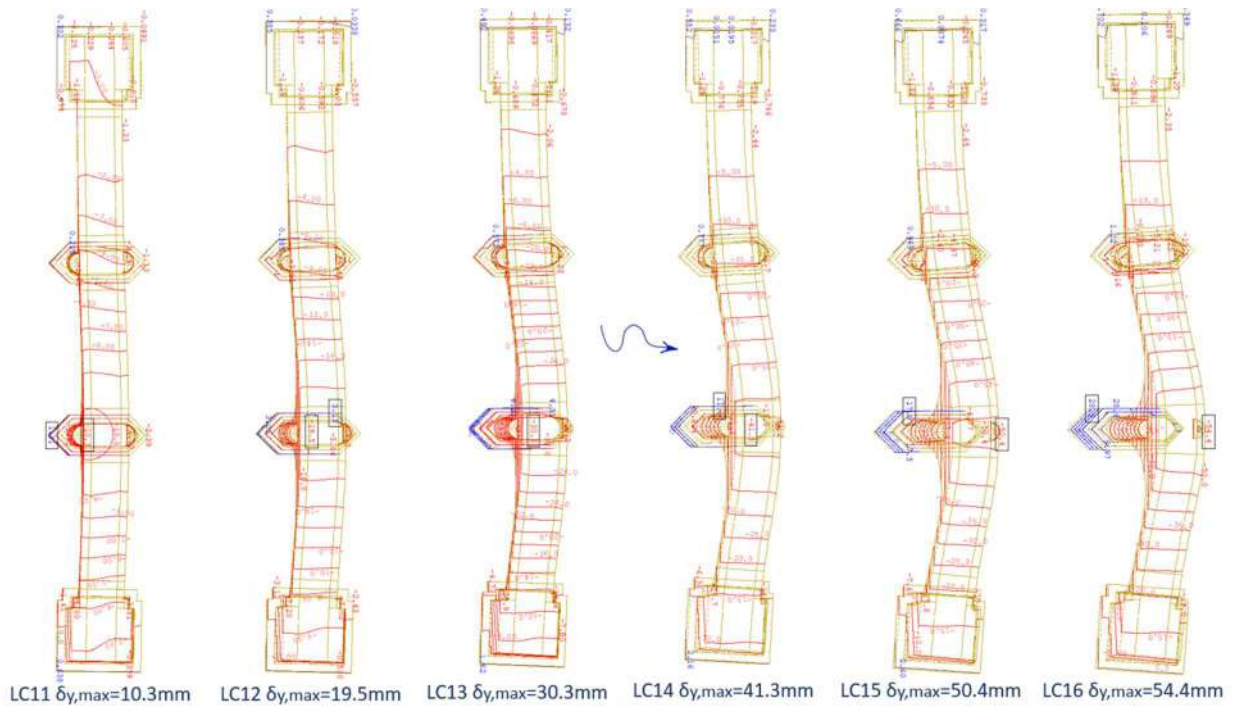
Εικόνα 5.10 Οριζόντιες παραμορφώσεις της γέφυρας κατά την διεύθυνση της ροής για τα εξεταζόμενα σενάρια προοδευτικής υποσκαφής (LC11~16). (Συντέλεστης μεγέθυνσης παραμορφωμένου σχήματος: x100)

Από τα αποτελέσματα των αναλύσεων προκύπτει πως, λόγω υποσκαφής, η γέφυρα έχει πράγματι την τάση να παραμορφωθεί προς τα κατάντη (Εικόνα 5.10). Κατά την κίνηση αυτή παρατηρείται συγκέντρωση μεγάλων θλιπτικών τάσεων στην κατάντη ακμή του τόξου T2 στην περιοχή γένεσης στο μεσόβαθρο M1 (Εικόνα 5.11α). Τόσο οι παραμορφώσεις, όσο και οι θλιπτικές τάσεις στην κρίσιμη περιοχή αυξάνονται προοδευτικά με την εξέλιξη της υποσκαφής. Το γεγονός ότι στην ανωτέρω περιοχή πραγματοποιήθηκε μεγάλη συγκέντρωση θλιπτικών τάσεων επιβεβαιώνεται από την μορφή που παρουσιάζει αυτή σήμερα. Πράγματι στο σημείο αυτό η μορφή της αστοχίας καταδεικνύει την ανάπτυξη μεγάλης θλιπτικής έντασης (Εικόνα 5.11β). Όπως και στην περίπτωση της γέφυρας Πλάκας, όταν η αναπτυσσόμενη ένταση υπερβεί την φέρουσα ικανότητα της περιοχής αυτής, αυτή διαρρηγνύεται και σηματοδοτείται η κατάρρευση της γέφυρας.

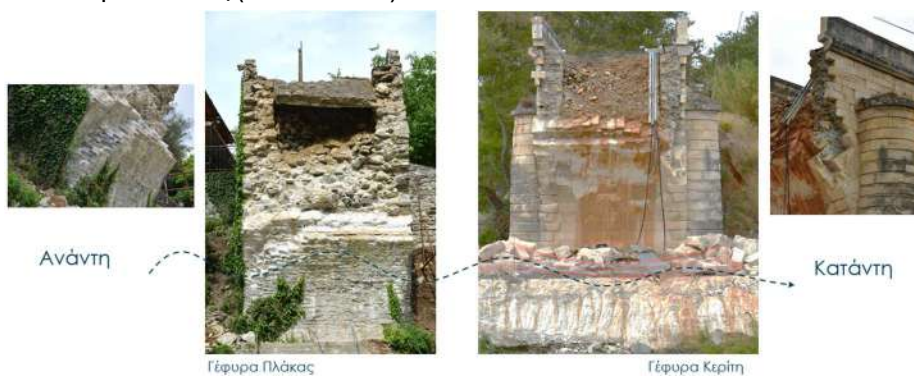
Εικόνα 10.8 Συσχέτιση περίπτωσης γέφυρας Πλάκας και γέφυρας Κερίτη – περιοχές οι οποίες επιβαρύνθηκαν από την συγκέντρωση μέγιστων θλιπτικών τάσεων, λόγω υποσκαφής των

γειτονικών στηρίξεων, και των οποίων η διάρρηξη σηματοδότησε την έναρξη της κατάρρευσης και των δύο γεφυρών.

- Και οι δύο γέφυρες κατέρρευσαν από την εκτεταμένη υποσκαφή, η οποία εξελίχθηκε συσσωρευτικά, σε ένα από τα μεσόβαθρα τους.
- Η κατάρρευση των γεφυρών πραγματοποιήθηκε προς την μεριά όπου έχει εκδηλωθεί η υποσκαφή. Δηλαδή ανάντη στην γέφυρα Πλάκας και κατάντη στην γέφυρα Κερίτη.
- Η αδυναμία μεταφοράς κατακόρυφου φορτίου στην περιοχή των υποσκαφών οδήγησε στην ανάπτυξη μεγάλων θλιπτικών τάσεων στην γειτονική στήριξη κάθε γέφυρας. Η αστοχία των περιοχών αυτών σηματοδότησε την κατάρρευση και στις δύο περιπτώσεις (Εικόνα 10.8).

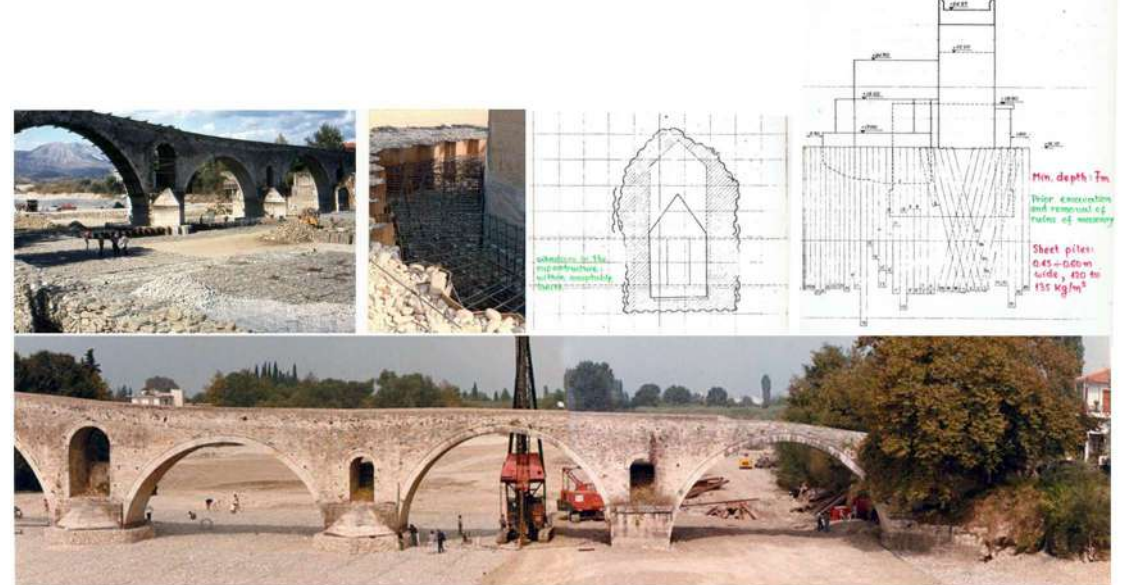
Εικόνα 6.2 Μέτρα αποκατάστασης ιστορικής γέφυρας Άρτας (πηγή: Αρχείο Καλλίεργος ΟΤΜ Α.Ε.)

Η μελέτη αποκατάστασης περιλάμβανε μέτρα για την ανωδομή της γέφυρας αλλά και εκτεταμένα μέτρα για την εξασφάλιση της περιοχής των θεμελίων, μέσω εγκιβωτισμού από πασσαλοσανίδες, αλλά και την προστασία της κοίτη με χρήση συρματοκυβωτίων (Εικόνα 6.2).

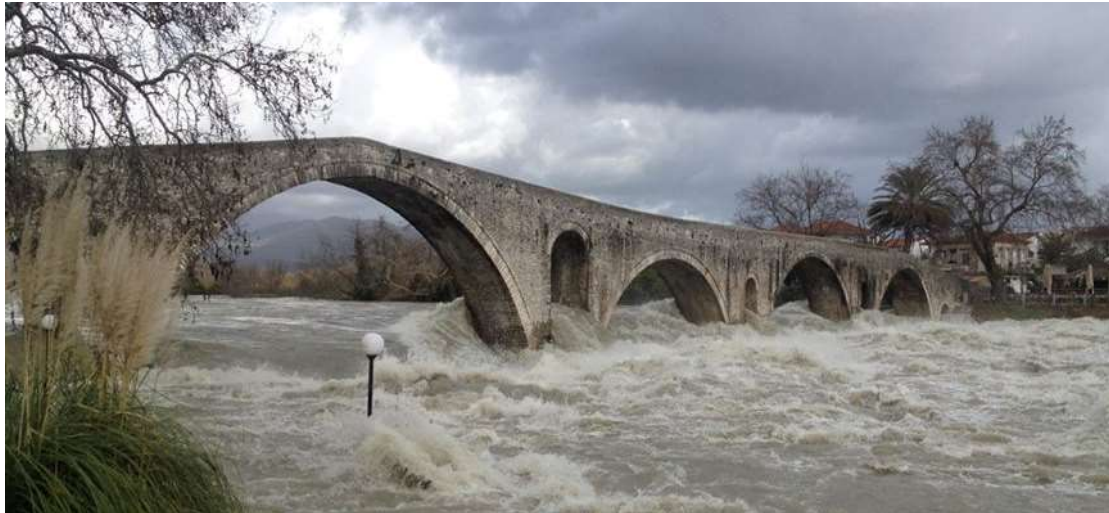
Εικόνα 6.3 Η γέφυρα Άρτα κατά την διάρκεια των έντονων πλημμυρικών φαινομένων τον Φεβρουάριο του 2015 (Φωτογραφία: Γεώργιος Βασιλάκης)

Η απόδοση των μέτρων αποκατάστασης έγινε φανερή κατά την διάρκεια των πλημμυρικών φαινομένων του 2015 καθώς η γέφυρα άντεξε την δράση της ροή του π. Αράχθου (Εικόνα 6.3) σε αντίθεση με την γέφυρα Πλάκας η οποία κατέρρευσε μερικώς (από την διαβρωτική δράση του ίδιου ποταμού).

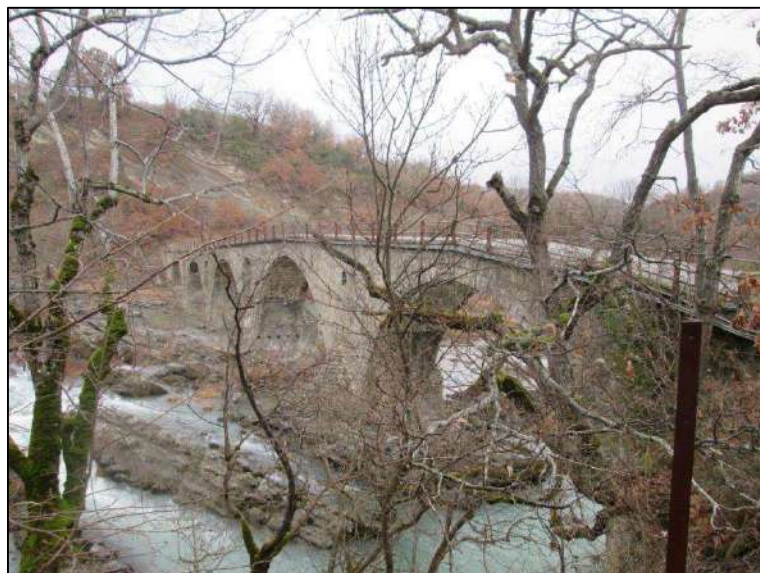
Εικ. 2 Γέφυρα Σπανού.

Είναι το μεγαλύτερο σωζόμενο πέτρινο γεφύρι της Μακεδονίας. Πρόκειται για πεντάτοξη, λιθόκτιστη κατασκευή, μήκους 90,00 μ. και πλάτους από 3,50 μ. έως 4,00 μ. Το πλάτος της εξυπηρετεί τη διασταύρωση δύο τροχήλατων μέσων της εποχής, των οποίων η μεταξόνια απόσταση των τροχών ήταν 1,40μ (Εικ. 2).

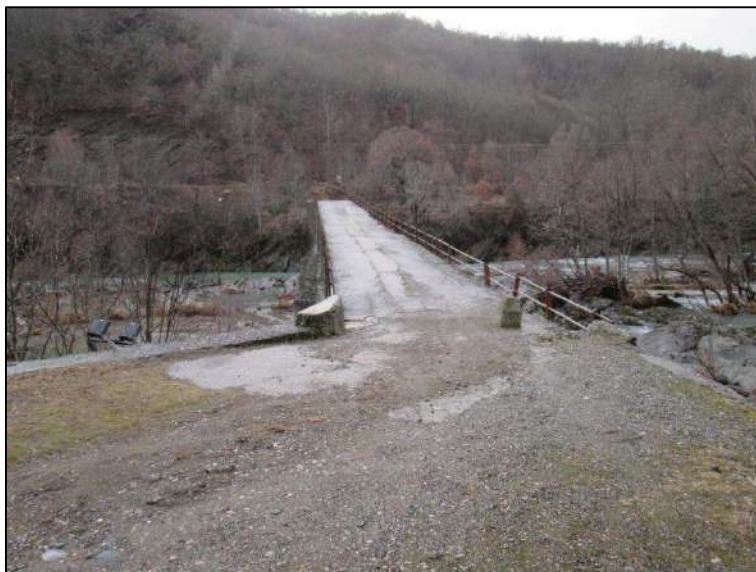
Εικ. 7 Επεμβάσεις στο οδόστρωμα της γέφυρας.

Μέσα στα χρόνια, στο οδόστρωμα του γεφυριού, έγιναν διάφορες επεμβάσεις. Από τη δεκαετία του 1950 και μετά επιστρώθηκαν δύο επάλληλες πλάκες σκυροδέματος, με σκοπό να εξασφαλιστεί η βατότητα οχημάτων, ενώ οι αρκάδες αντικαταστάθηκαν με διαφόρων ειδών κιγκλιδώματα (Εικ. 7).

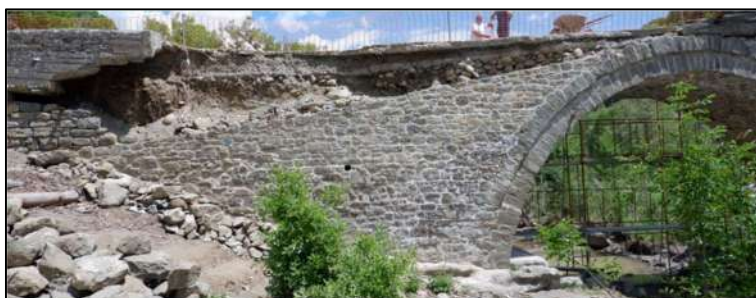
Εικ. 8 Επεμβάσεις στα ακρόβαθρα της γέφυρας.

Επιπλέον, στις εισόδους του γεφυριού αριστερά και δεξιά, πάνω από τα ακρόβαθρα, έγιναν διαδοχικές ανυψώσεις της στάθμης δαπέδου, όπως μαρτυρά η στρωματογραφία που αποκαλύφθηκε κατά τη διάρκεια των εργασιών (Εικ. 8). Παράλληλα, ανυψώθηκαν και οι πλευρικοί τοίχοι των ακρόβαθρων, ενώ κατασκευάστηκαν φέροντα στοιχεία σκυροδέματος για τη συγκράτηση των πρανών και την ενίσχυση της ευστάθειας των προστεθειμένων λιθοδομών (πτερυγότοιχος και δοκοί).

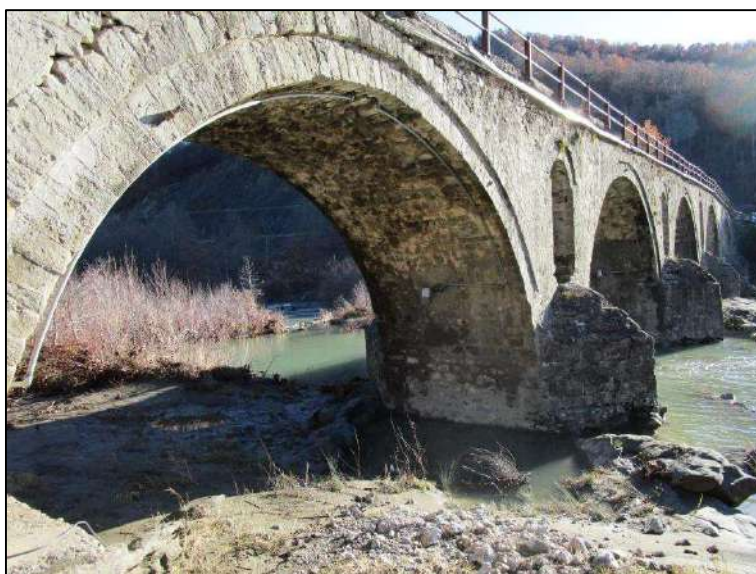
Εικ. 9 Μορφολογία γέφυρας Σπανού.

Οι γέφυρες είναι κατασκευές, στις οποίες η μορφή και η δομή είναι αλληλένδετες. Η μορφή του φέροντος οργανισμού είναι και η μορφή της γέφυρας (Εικ. 9).

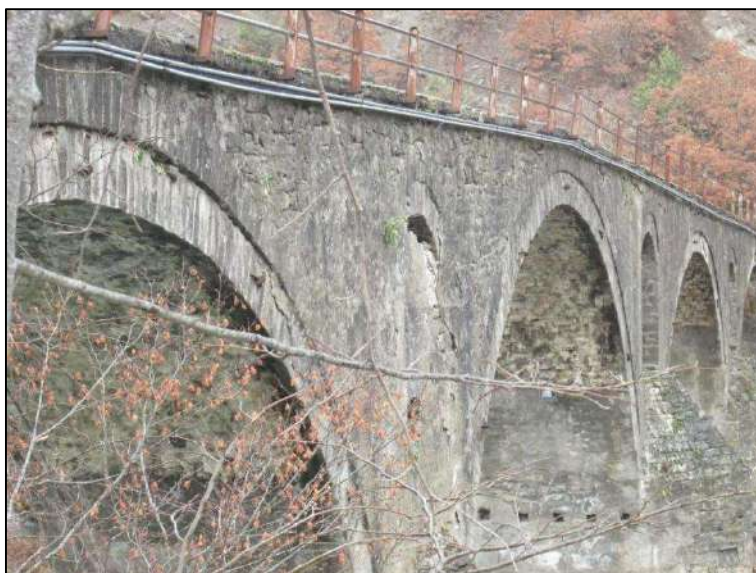
Εικ. 14 Οι Καμάρες της γέφυρας.

Όλες οι καμάρες κατασκευάζονται με διπλή σειρά θολιτών στο μέτωπο. Το εσωρράχιο των μεγάλων καμαρών κατασκευάζεται από μεγάλους λίθους, ενώ των μικρών καμαρών από μικρότερους (Εικ. 14).

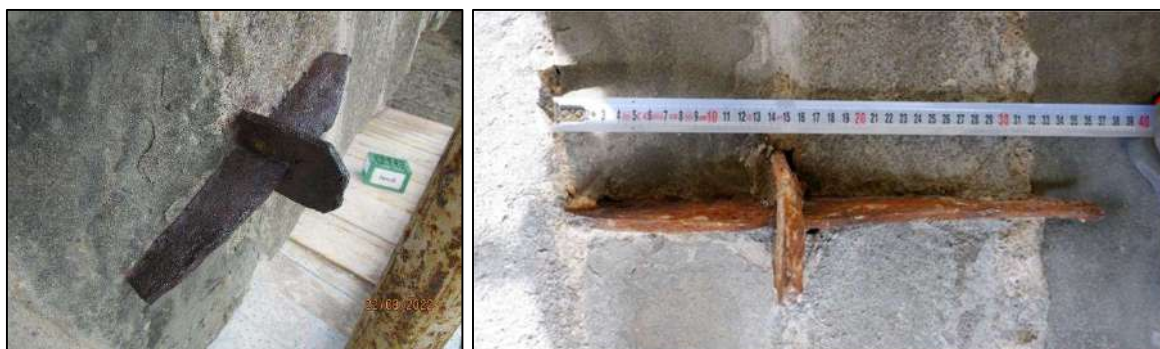
Εικ. 15 Ελκυστήρες γέφυρας.

Οι καμάρες ενισχύονται με σιδηρούς ελκυστήρες (Εικ. 15), λεγόμενες «άρπιζες», των οποίων οι κεφαλόδεσμοι είναι εμφανείς στους αρμούς μεταξύ των θολιτών της κατώτερης ζώνης, και κατανέμονται ως εξής: όσο αυξάνεται η διάμετρος της καμάρας πληθαίνουν: η 1^η καμάρα: έχει 2 ελκυστήρες – η 2^η και 3^η καμάρα: 3 ελκυστήρες – ενώ η 4^η και 5^η καμάρα: 5 ελκυστήρες.

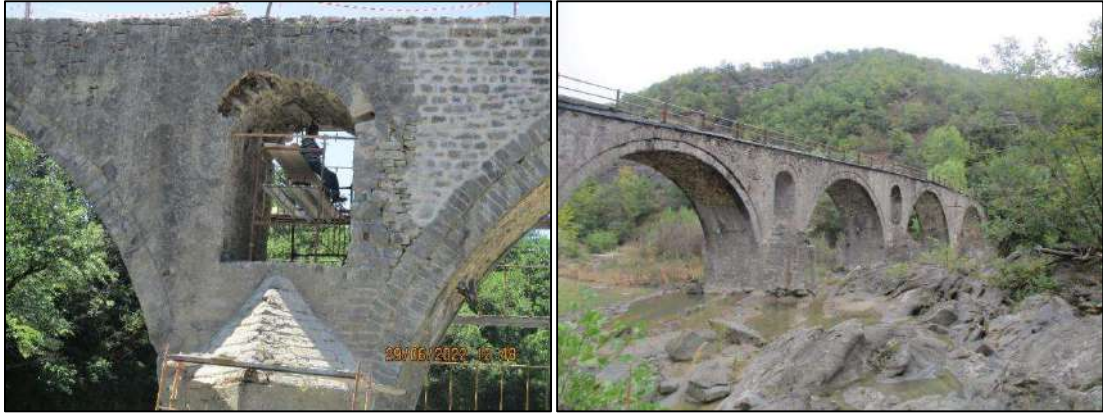
Εικ. 16 Τοιχοποιίες της γέφυρας.

Οι τοιχοποιίες του γεφυριού (Εικ. 16) είναι από τοπικό ψαμμιτικό πέτρωμα, ποταμίσιους λίθους και ασβεστοκονίαμα ως συνδετικό υλικό. Έχουν εφαρμοστεί ποικίλα είδη τοιχοποιιών, ανάλογα με τη θέση και τον ρόλο τους στο δομικό σύστημα της γέφυρας. Μεταξύ των λίθων υπάρχει συνδετικό ασβεστοκονίαμα (που είναι ταυτόχρονα κονίαμα δόμησης και αρμολόγησης), το οποίο χρησιμοποιείται κατ' οικονομία και μόνο στις εμφανείς λιθοδομές. Ο πυρήνας των τοιχοποιιών πληρούται με χώμα και μικρούς λίθους. Μετά τους λίθους μετώπου κονίαμα δόμησης δεν υπάρχει.

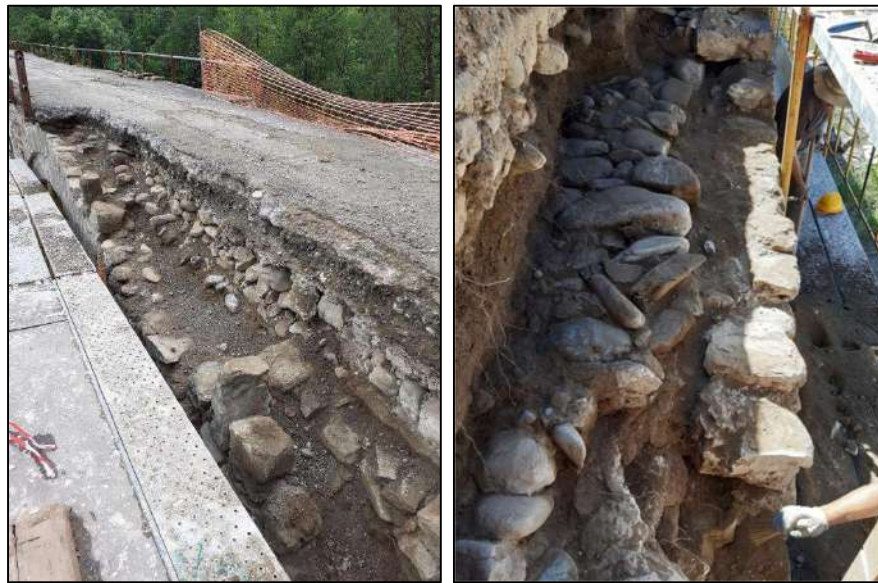
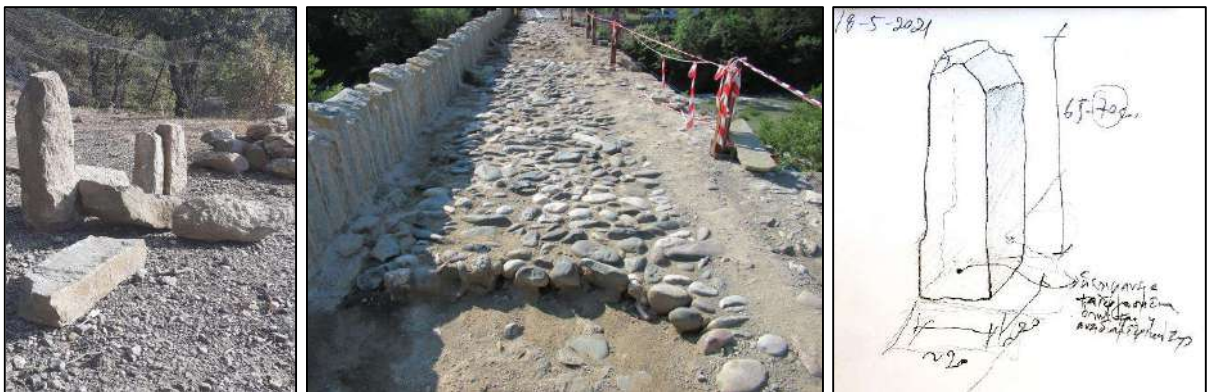
Εικ. 17 Αρκάδες και το λιθόστρωτο δάπεδο οδοστρώματος.

Η ύπαρξη αρκάδων και λιθόστρωτου δαπέδου στο οδόστρωμα της γέφυρας είναι γνωστή από φωτογραφικό τεκμήριο των αρχών του αιώνα και από ευρήματα που εντοπίστηκαν κατά τη διάρκεια των εργασιών αποκατάστασης (Εικ. 17).

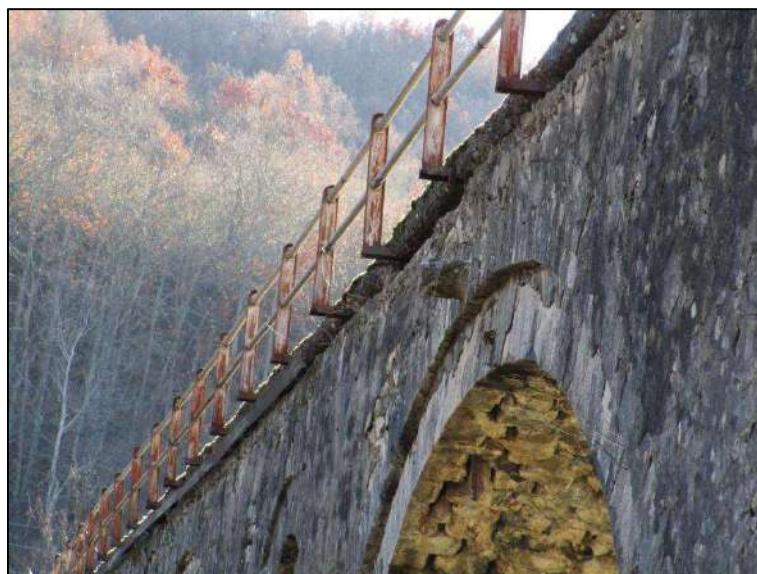
Εικ. 18 Μεταλλικά κιγκλιδώματα.

Έγινε αφαίρεση των αρκάδων και αντικατάστασή τους με μεταλλικά κιγκλιδώματα (Εικ. 18). Ανυψώθηκαν οι στάθμες των προσβάσεων λόγω προσχώσεων και μεταγενέστερων επιχώσεων με κάλυψη του λιθόστρωτου δαπέδου του καταστρώματος με δύο διαδοχικές πλάκες άοπλου σκυροδέματος και ενδιάμεση στρώση από χώμα και κροκάλες, με σκοπό την εξομάλυνση του οδοστρώματος, ώστε να είναι βατό από τροχοφόρα οχήματα (Εικ. 19). Προκλήθηκε ρηγμάτωση του λίθινου φέροντος οργανισμού μεταξύ των λίθων του μετώπου των καμαρών και των εσωραχίων και αποκλίσεις από την κατακόρυφο, λόγω της νέας χρήσης της γέφυρας με την κίνηση βαρέων οχημάτων (Εικ. 20). Τα δύο ανοιχτά μέτωπα του 4^{ου} ανακουφιστικού τόξου σφραγίσθηκαν με λιθόκτιστη τοιχοποιία (Εικ. 21). Τοποθετήθηκε ηλεκτρολογική εγκατάσταση και φωτιστικά σώματα με εμφανές δίκτυο το οποίο στερεώθηκε στο σώμα της γέφυρας, με διάτρηση των καμαρών (Εικ. 22). Έγινε εκτεταμένη εφαρμογή τσιμεντοκονιαμάτων στις εξωτερικές επιφάνειες των λιθοδομών (Εικ. 23) και κατασκευές τοιχίων και δοκών από σκυρόδεμα (Εικ. 24). Επιπλέον, αποκαλύφθηκε η κατασκευή δύο κατακόρυφων φρεατίων διαμέτρου 78 εκ. και βάθους 3,50 μ., εκατέρωθεν των προσβάσεων, με πακτωμένα μεταλλικά στοιχεία σε σχήμα Π σε όλο το ύψος τους, ώστε να είναι προσβάσιμα (Εικ. 25).

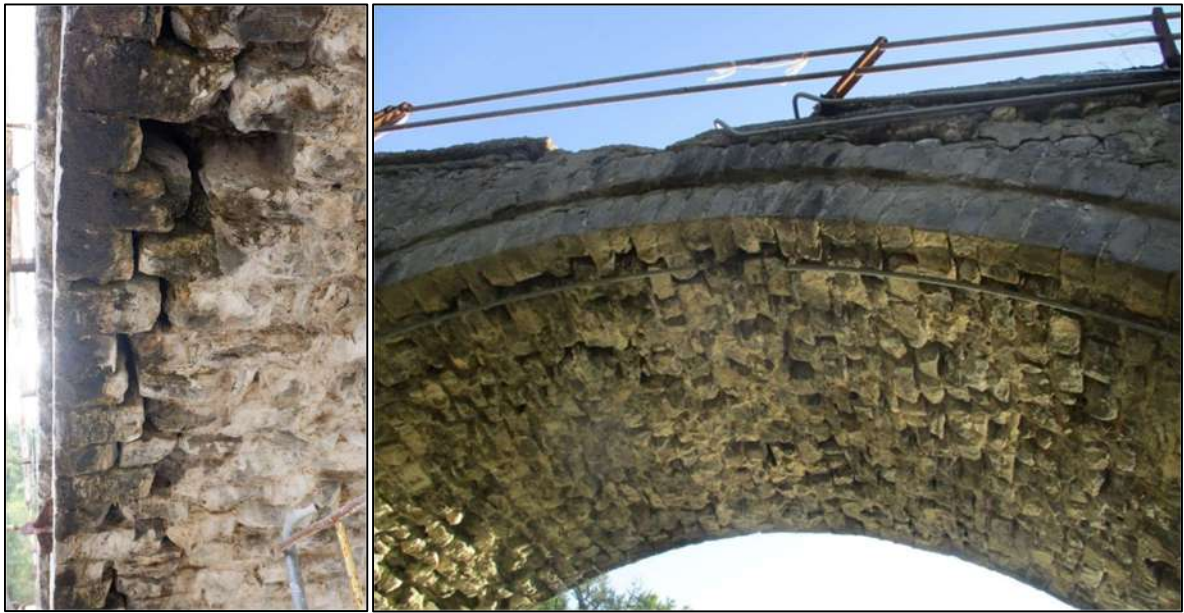
Εικ. 20 Ρηγμάτωση λίθινου φέροντος οργανισμού.
