ΗΜΕΡΙΔΑ

*Ιστορικές Γέφυρες
στην Ελλάδα*

ΕΥΡΙΠΟΣ: 2500 χρόνια συνεχούς γεφύρωσης

Προστασία και Αποκατάσταση Ιστορικών Λίθινων Γεφυρών

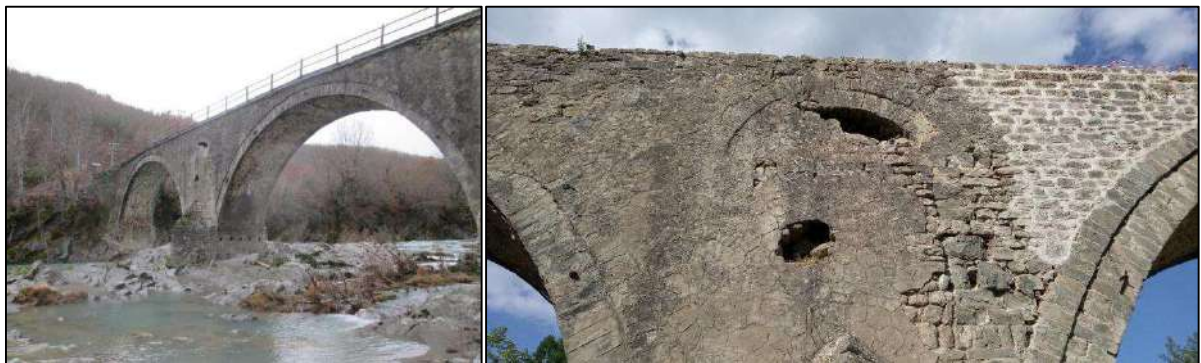
Εικ. 21 Σφράγιση ανοιχτών μετώπων.

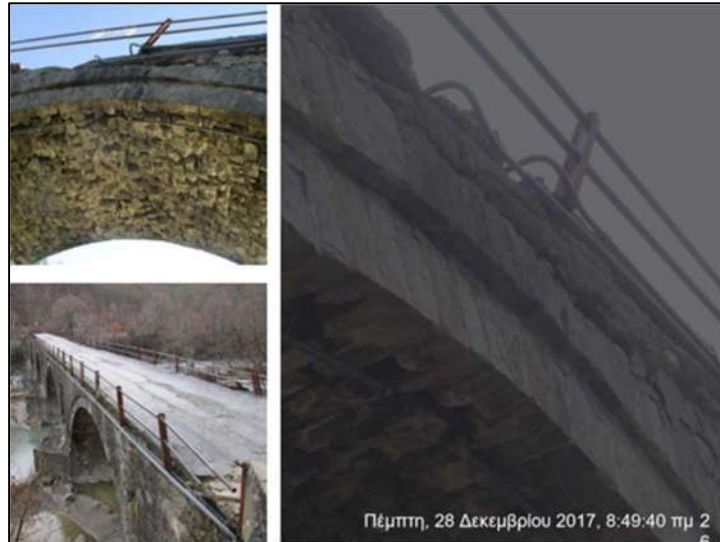
Εικ. 22 Ηλεκτρολογική εγκατάσταση.

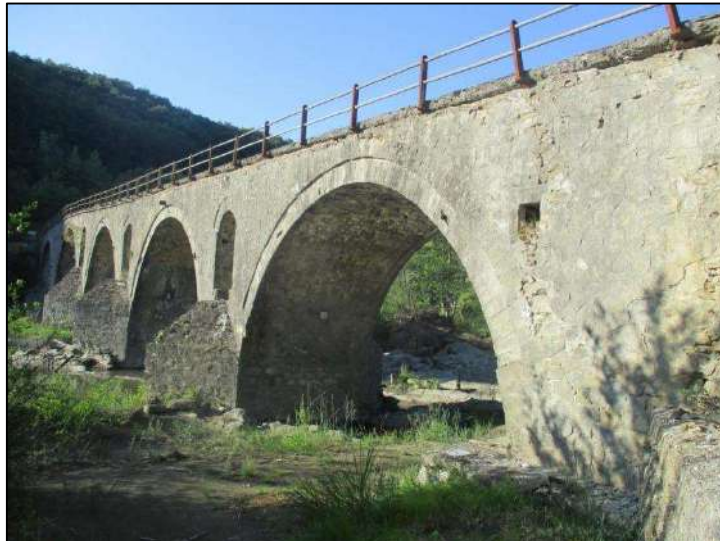
Εικ. 23 Εφαρμογή τσιμεντοκονιαμάτων.

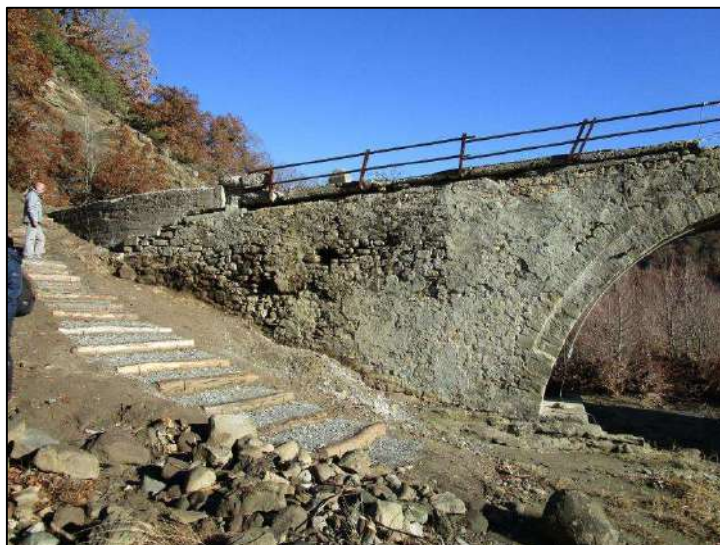
Εικ. 24 Κατασκευές τοιχίων και δοκών από σκυρόδεμα.

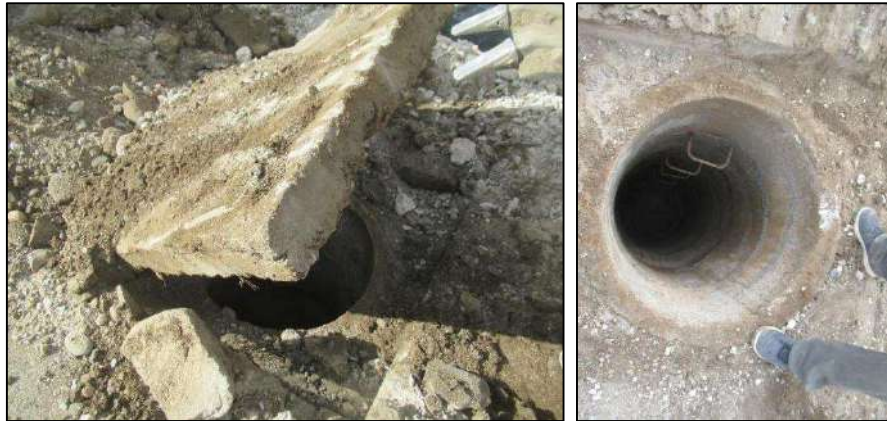
Εικ. 25 Κατασκευή κατακόρυφων φρεατίων.

Έγινε αφαίρεση των αρκάδων και αντικατάστασή τους με μεταλλικά κιγκλιδώματα (Εικ. 18). Ανυψώθηκαν οι στάθμες των προσβάσεων λόγω προσχώσεων και μεταγενέστερων επιχώσεων με κάλυψη του λιθόστρωτου δαπέδου του καταστρώματος με δύο διαδοχικές πλάκες άοπλου σκυροδέματος και ενδιάμεση στρώση από χώμα και κροκάλες, με σκοπό την εξομάλυνση του οδοστρώματος, ώστε να είναι βατό από τροχοφόρα οχήματα (Εικ. 19). Προκλήθηκε ρηγμάτωση του λίθινου φέροντος οργανισμού μεταξύ των λίθων του μετώπου των καμαρών και των εσωραχίων και αποκλίσεις από την κατακόρυφο, λόγω της νέας χρήσης της γέφυρας με την κίνηση βαρέων οχημάτων (Εικ. 20). Τα δύο ανοιχτά μέτωπα του 4^{ου} ανακουφιστικού τόξου σφραγίσθηκαν με λιθόκτιστη τοιχοποιία (Εικ. 21). Τοποθετήθηκε ηλεκτρολογική εγκατάσταση και φωτιστικά σώματα με εμφανές δίκτυο το οποίο στερεώθηκε στο σώμα της γέφυρας, με διάτρηση των καμαρών (Εικ. 22). Έγινε εκτεταμένη εφαρμογή τσιμεντοκονιαμάτων στις εξωτερικές επιφάνειες των λιθοδομών (Εικ. 23) και κατασκευές τοιχίων και δοκών από σκυρόδεμα (Εικ. 24). Επιπλέον, αποκαλύφθηκε η κατασκευή δύο κατακόρυφων φρεατίων διαμέτρου 78 εκ. και βάθους 3,50 μ., εκατέρωθεν των προσβάσεων, με πακτωμένα μεταλλικά στοιχεία σε σχήμα Π σε όλο το ύψος τους, ώστε να είναι προσβάσιμα (Εικ. 25).

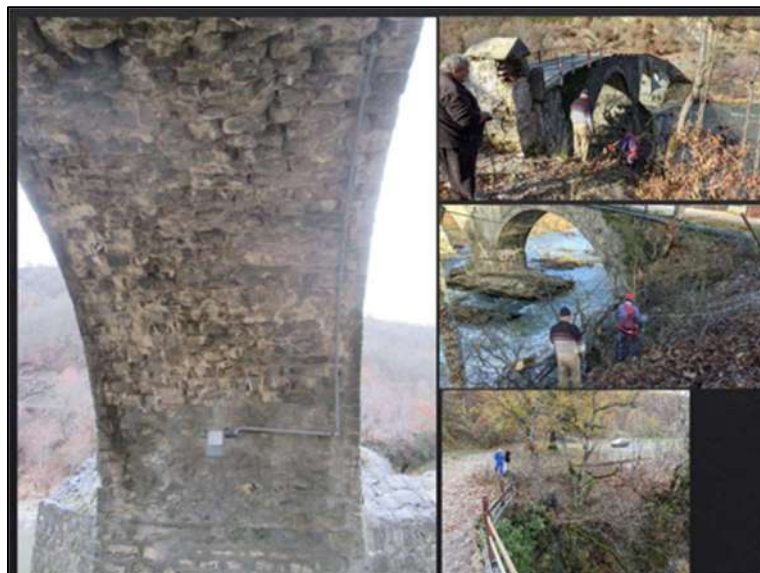
Εικ. 26 Αποδιοργάνωση λιθοδομών.

Οι αντίξοες καιρικές συνθήκες που επικρατούν στη περιοχή, ιδίως κατά τους χειμερινούς μήνες με το νερό που εισχωρεί στο σώμα της γέφυρας, καθώς παγώνει, διαστέλλεται, αποδιοργανώνει τις λιθοδομές και φθείρει τα δομικά υλικά της. Εντοπίστηκε αποσάθρωση λίθων και κονιαμάτων λόγω εισροής υγρασίας και συγκέντρωσης αλάτων η οποία επιταχύνει τη φθορά των υλικών δομής και ευνοεί την ανάπτυξη φυτικών μικροοργανισμών επί των τοιχοποιιών και της φυσικής βλάστησης δίπλα στις λιθοδομές (κυρίως στα ακρόβαθρα) με αποτέλεσμα το ριζικό τους σύστημα να εισχωρεί στο σώμα, να αποδιοργανώνει τη συνοχή των λιθοδομών και να διαβρώνει τα δομικά υλικά της γέφυρας. (Εικ. 26)

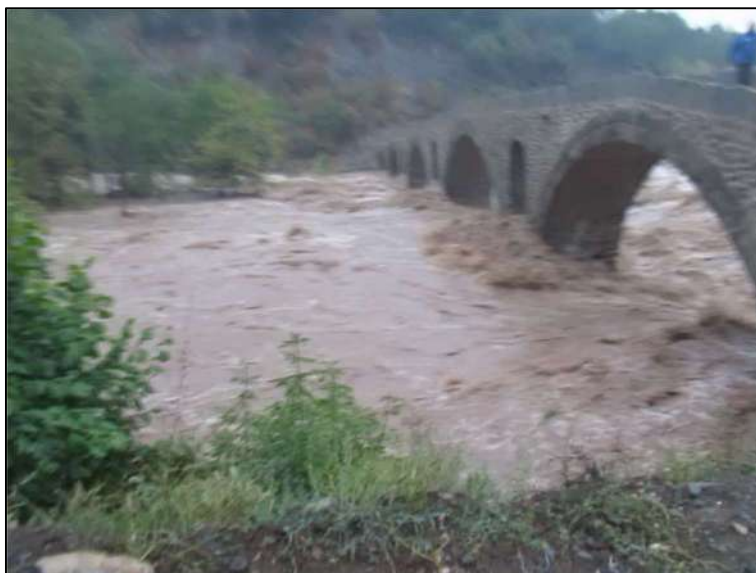
Εικ. 27 Άνοδος στάθμης και ορμής ποταμού.

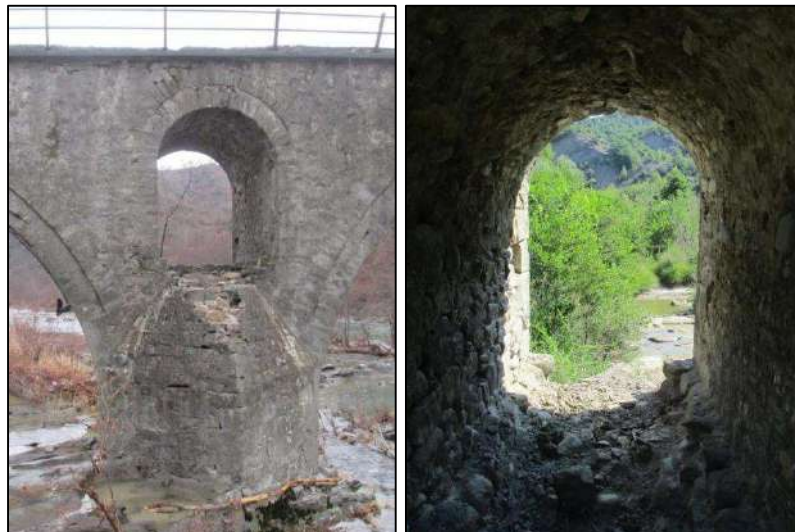
Εικ. 28 Καταστροφές της στέψης των εμβόλων και των λιθόστρωτων δαπέδων των ανακουφιστικών τόξων.

Λόγω της ανόδου της στάθμης και της ορμής του ποταμού, κατά τους χειμερινούς μήνες, καθώς και το γεγονός ότι τα νερά του παρασύρουν κορμούς, βράχια που εμβολίζουν τα βάθρα της γέφυρας (Εικ. 27). Εκτεταμένες είναι οι καταστροφές της στέψης των εμβόλων της ανάντη πλευράς, οι οποίες συμπαρέσυραν και τα άλλοτε λιθόστρωτα δάπεδα των ανακουφιστικών τόξων

(Εικ. 28). Παρατηρούνται υποσκαφές λίθων στις τοιχοποιίες των βάθρων και στην έδραση αυτών στους υποκείμενους βράχους (Εικ. 29).

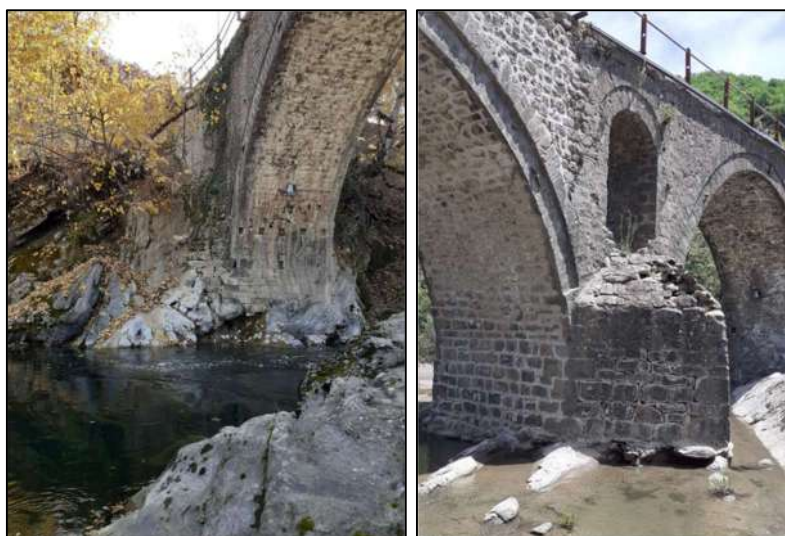
Εικ. 29 Υποσκαφές λίθων.

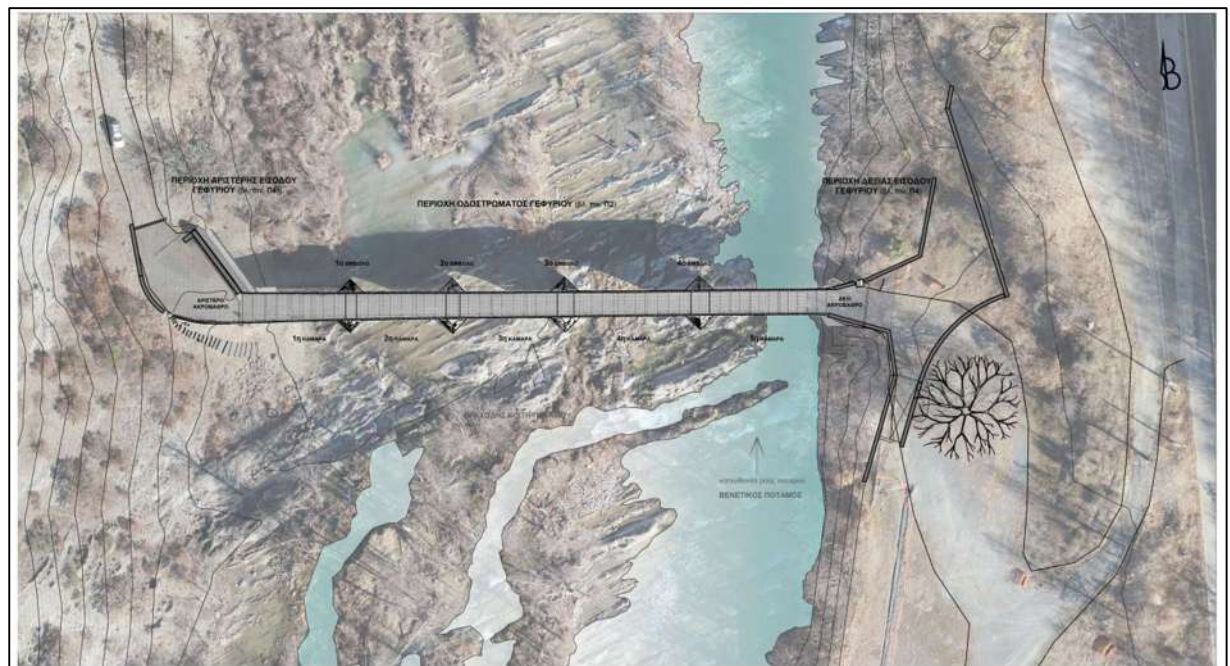
Εικ. 35 Πρόταση αποκατάστασης, περιβάλλοντος χώρος (2020-2021).

7. Στον τρόπο στεγάνωσης του καταστρώματος.
8. Στη διαμόρφωση του περιβάλλοντος χώρου (Εικ. 35).

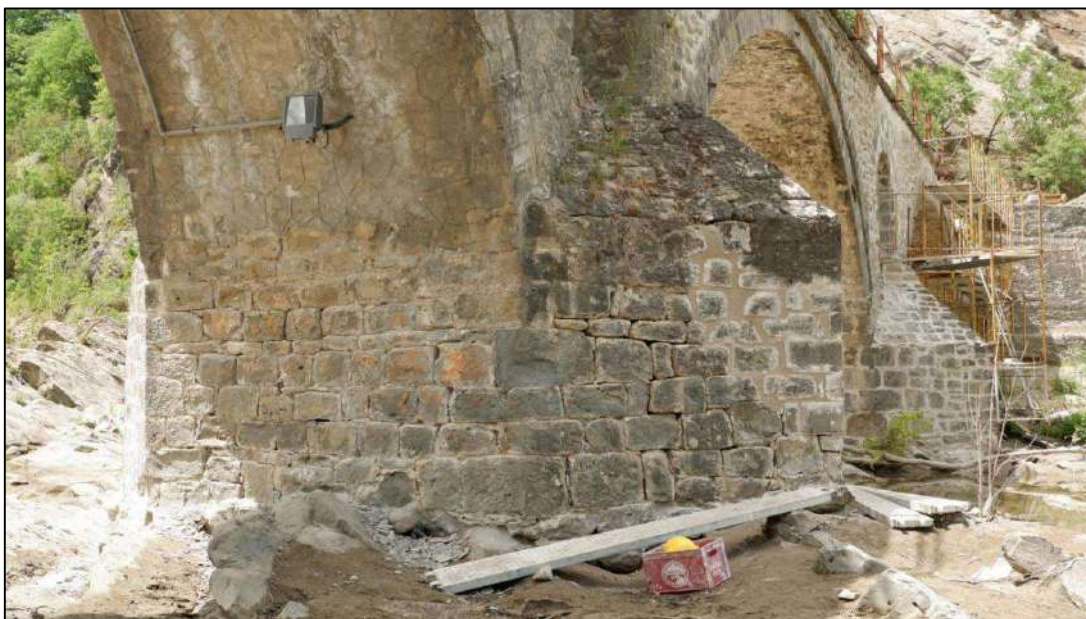
Εικ. 36 Επισκευή και ενίσχυση πλευρικών τοιχοποιιών.

Οι πλευρικές τοιχοποιίες επισκευάστηκαν και ενισχύθηκαν στο σύνολό τους. Καθαιρέθηκαν όλα τα επιχρίσματα και αρμολογήματα από τσιμέντο, αφαιρέθηκαν όσα αυθεντικά κονιάματα είχαν αποσπασθεί και δεν επιτελούσαν τον συνδετικό τους ρόλο (Εικ. 36).

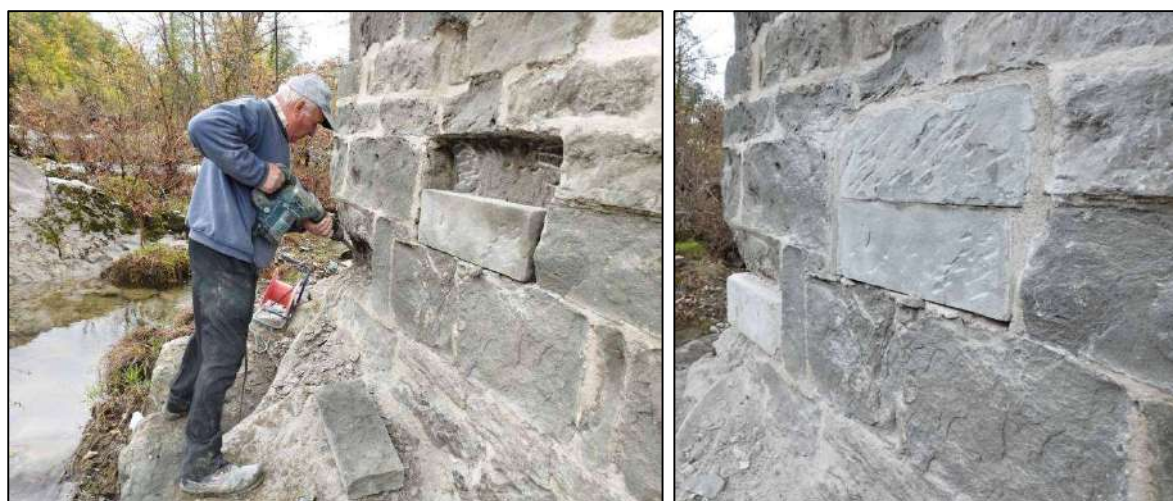
Εικ. 37 Τοπικές εργασίες αντικατάστασης φθαρμένων λίθων.

Έγιναν τοπικά εργασίες αντικατάστασης φθαρμένων λίθων, επισκευάστηκαν τμήματα της τοιχοποιίας που παρουσίαζαν απόκλιση από την κατακόρυφο, έγιναν λιθοσυρραφές όπου υπήρχαν τοπικές ρηγματώσεις και, τέλος, βαθύ αρμολόγημα στο περισσότερο μέρος των εσωραχίων των καμαρών (Εικ. 37). Τοπικά, όπου κρίθηκε απαραίτητο εφαρμόστηκαν ενέματα. Η σύσταση του νέου υλικού αρμολόγησης καθορίστηκε μετά από την εργαστηριακή ανάλυση των αυθεντικών κονιαμάτων, έτσι ώστε το νέο ασβεστοκονίαμα να είναι συμβατό με τα αυθεντικό (Εικ. 38).

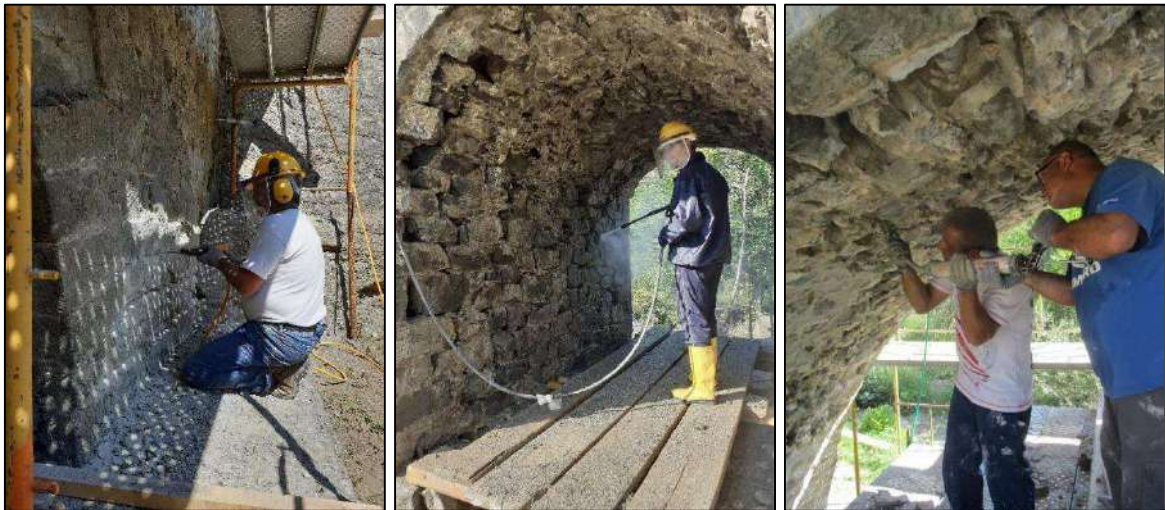
Εικ. 38 Αρμολογήματα.

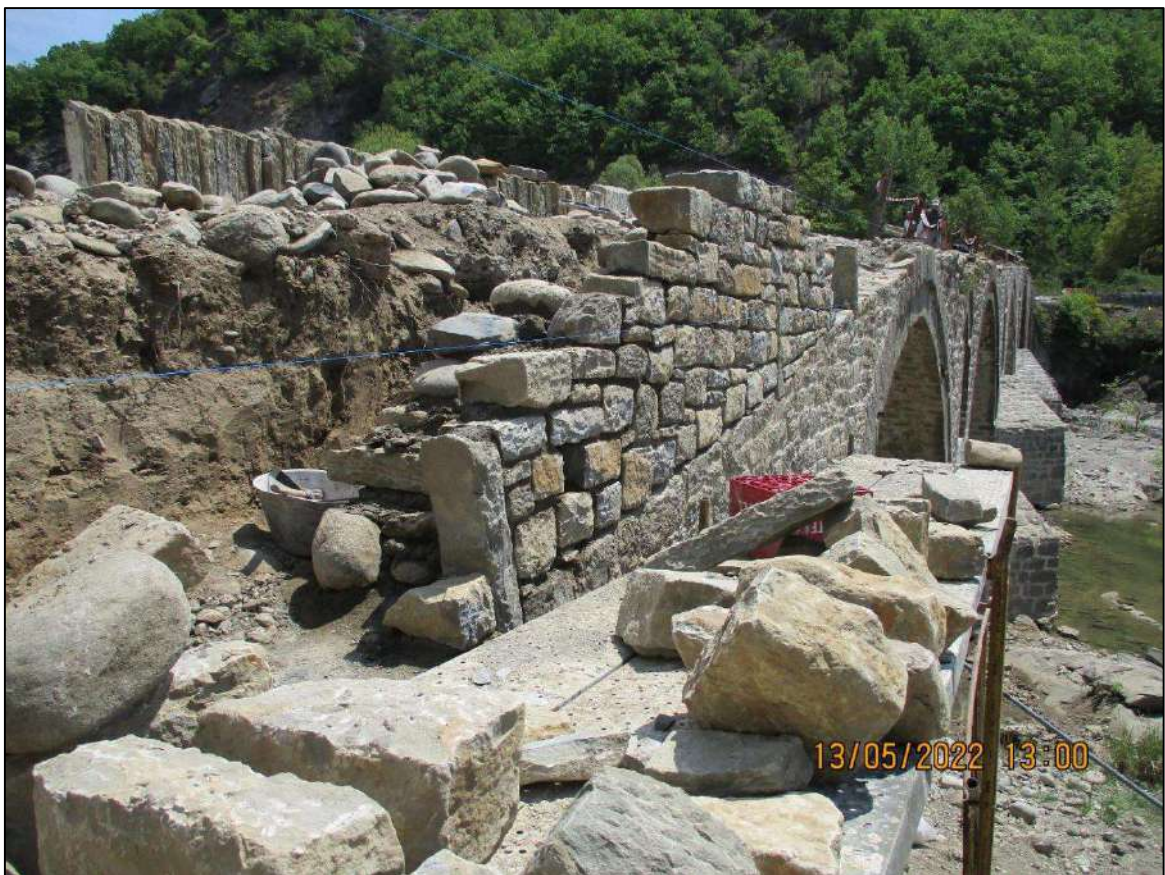
Εικ. 39 Καθαίρεση και εκ νέου κατασκευή πρόσθετων τμημάτων.

Ιδιαίτερη ήταν η αντιμετώπιση και των δύο πλευρικών τοιχοποιιών του αριστερού ακρόβαθρου, οι οποίες κατά το παρελθόν επεκτάθηκαν σταδιακά καθ' ύψος, με σκοπό να οριοθετήσουν την αρχική και νέα στάθμη του οδοστρώματος, η οποία είχε ανυψωθεί. Τα πρόσθετα αυτά τμήματα παρουσίαζαν απόκλιση από την κατακόρυφο. Γι' αυτό καθαιρέθηκαν και κτίστηκαν εκ νέου (Εικ. 39). Κατά την αποξήλωση εντοπίστηκε η θέση του παλιού καλντεριμού, αλλά και κάποιοι αρκάδες στην αρχική τους θέση. Οι νέες τοιχοποιίες ενσωμάτωσαν τα ίχνη της αρχικής φάσης: σημάνθηκε με βαθύ αρμό η αρχική θέση του οδοστρώματος της εξόδου αυτής και εντοιχίστηκαν αρκάδες ανά 2,50μ περίπου (όσοι ήταν η απόσταση μεταξύ των κτισμένων στην υποκείμενη λιθοδομή αρκάδων).

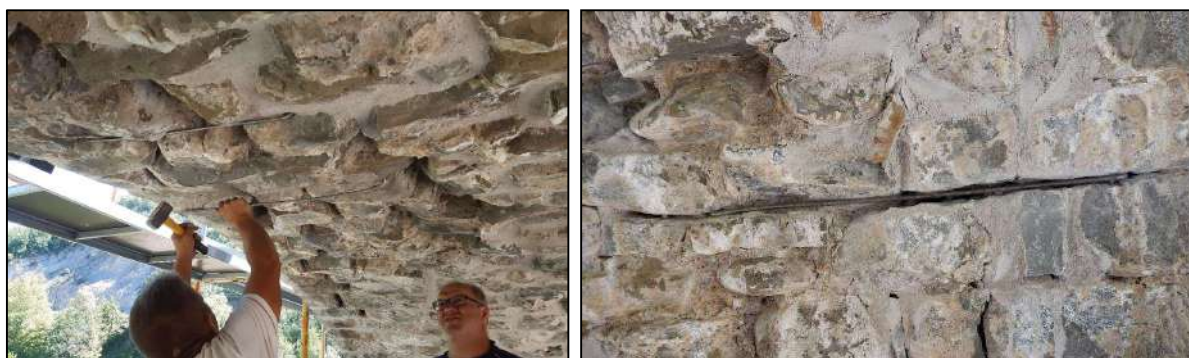
Εικ. 40 Επισκευή και ενίσχυση ρωγμών.

Τα τόξα και οι καμάρες εξυγιάνθηκαν και ενισχύθηκαν. Αποξηλώθηκαν όλα τα επιχρίσματα και αρμολογήματα τσιμέντου και το παλαιότερο ηλεκτρολογικό δίκτυο, καθώς και όλοι οι σαθροί, λόγω της υγρασίας και των αλάτων, αρμοί. Οι λιθοδομές των καμαρών καθαρίστηκαν με υδροβολή και επισκευάστηκαν. Οι ρωγμές που εντοπίστηκαν μεταξύ της σειράς λίθων των τόξων των μετώπων και των καμαρών των εσωραχίων επισκευάστηκαν και ενισχύθηκαν με λιθοσυρραφές, ντίζες και τοπικά ενέματα (Εικ. 40). Η εργασία ολοκληρώθηκε με εκ νέου αρμολόγημα με συμβατό υλικό. Παράλληλα με τις εργασίες από το εσωρράχιο, πραγματοποιήθηκαν ενισχύσεις στο εξωρράχιο με ανοξείδωτες μεταλλικές δοκούς UPN160 που τοποθετήθηκαν εγκάρσια της γέφυρας, συνδέοντας τις δύο πλευρές, εν είδη αφανών ελκυστήρων.

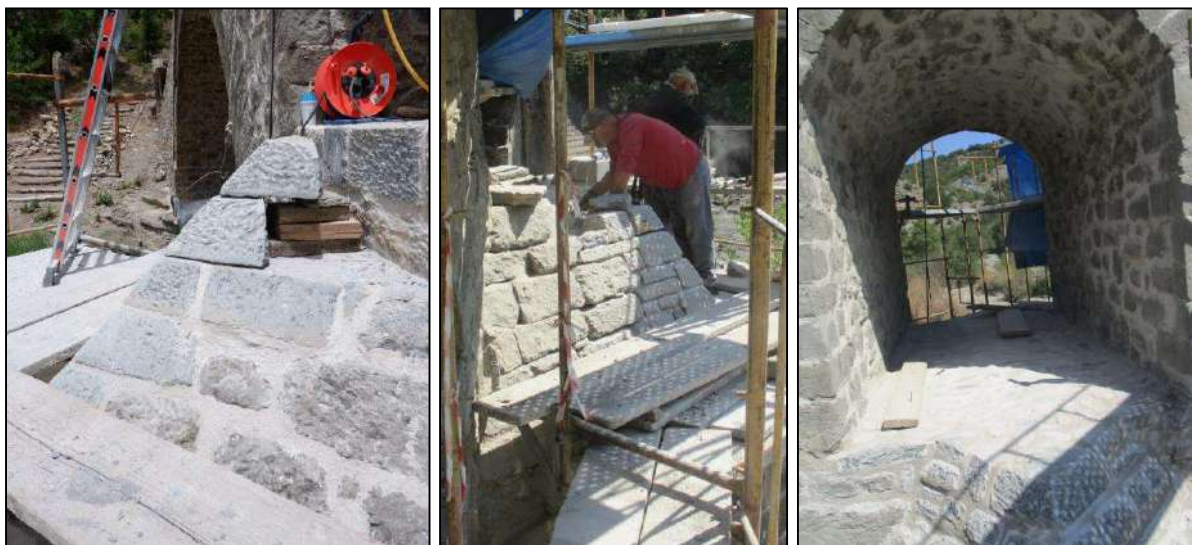
Εικ. 41 Επισκευές εμβόλων και ανακουφιστικών τόξων.

Οι κατεστραμμένες λόγω του ορμητικού ποταμού λιθοδομές των εμβόλων συμπληρώθηκαν με δόμηση των νέων τμημάτων ανάλογο των αυθεντικών, δηλαδή με πελεκημένους λίθους σε πρισματική μορφή. Εκτεταμένες επισκευές λιθοδομών έγιναν και στους χώρους των ανακουφιστικών τόξων, δηλαδή στις τοιχοποιίες και τα δάπεδα. Αποξηλώθηκαν όσα επιχρίσματα και αρμολογήματα τσιμέντου εντοπίστηκαν, επισκευάστηκαν οι λιθοδομές, ενισχύθηκαν οι καμάρες και αρμολογήθηκαν εκ νέου. Τα λιθόστρωτα δάπεδα ανακατασκευάστηκαν με λίθους από την κοίτη του ποταμού. (Εικ. 41)

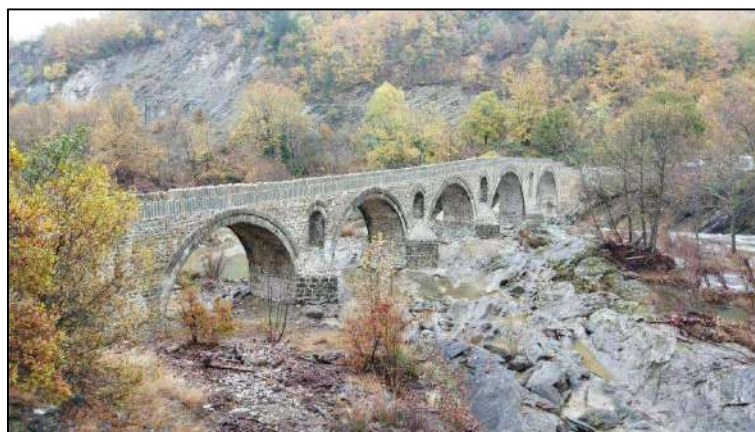
Εικ. 42 Γενική άποψη γέφυρας από ανάντη μετά τις εργασίες.

Η περιοχή του οδοστρώματος, μετά την πλήρη τεκμηρίωσή της, αποκαταστάθηκε στην αρχική μορφή (Εικ. 42). Αφού αποξηλώθηκαν τα μεταλλικά κιγκλιδώματα και οι δύο στρώσεις σκυροδέματος, αποκαλύφθηκε το αρχικό λιθόστρωτο δάπεδο, το οποίο διατηρούνταν σε αρκετά μεγάλη έκταση. Αποκαλύφθηκε επίσης η αρχική θέση έδρασης των αρκάδων. Με οδηγό τα

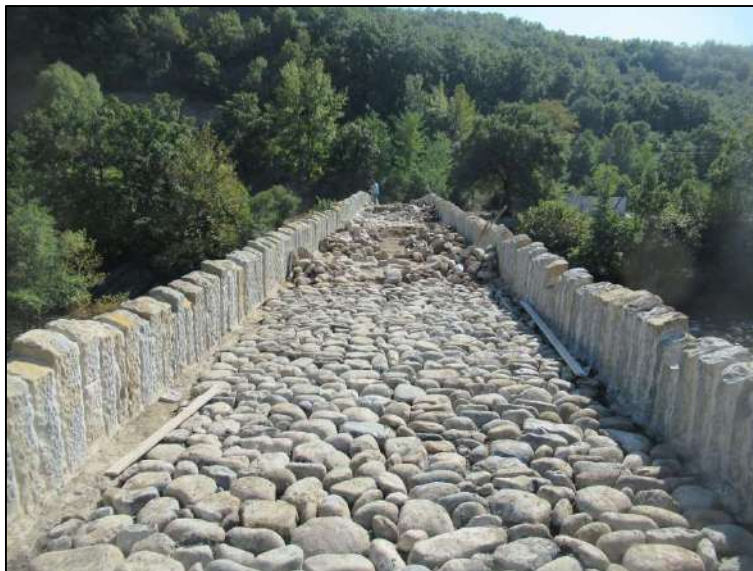
Εικ. 43 Κατασκευή λιθόστρωτου.

διασωζόμενα στοιχεία, αποκαταστάθηκε και συμπληρώθηκε το λιθόστρωτο δάπεδο και τοποθετήθηκαν νέοι αρκάδες, κατάλληλα πελεκημένοι. Το λιθόστρωτο αρμολογήθηκε με ασβεστοκονίαμα για λόγους στεγάνωσης και προστασίας των καμαρών, ενώ λήφθηκε μέριμνα για την απορροή των ομβρίων του οδοστρώματος (Εικ. 43).

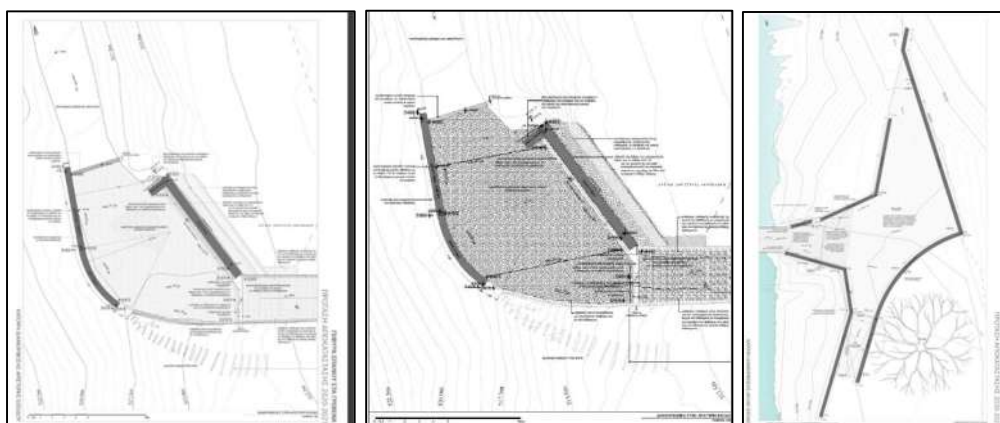
Εικ. 44 Πρόταση αποκατάστασης, κατόψεις διαμόρφωσης αριστερής και δεξιάς εισόδου (2020-2021).

Το έργο της αποκατάστασης ολοκληρώθηκε με εργασίες διαμόρφωσης του περιβάλλοντος χώρου στις δύο προσβάσεις της γέφυρας (Εικ. 44). Η διαμορφώσεις έγιναν τόσο για την προστασία των προσβάσεων της γέφυρας από όμβρια και φερτά υλικά, όσο και για να προσφερθεί χώρος στάσης και ανάπαυσης στους επισκέπτες.

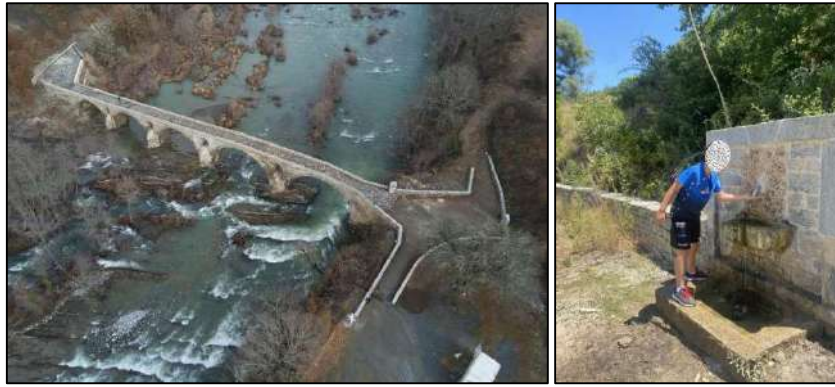
Εικ. 45 Τελική διαμόρφωση περιβάλλοντος χώρου.

Διαμορφώθηκαν μικρού ύψους λίθινα στηθαία-καθιστικά, τα οποία διευθετούν τις κλίσεις και τα επίπεδα του εδάφους και επισημαίνουν χαρακτηριστικές θέσεις, όπως τη μεγάλη δρυ της δεξιάς πρόσβασης και τη λίθινη κρήνη με πηγαίο νερό (Εικ. 45).

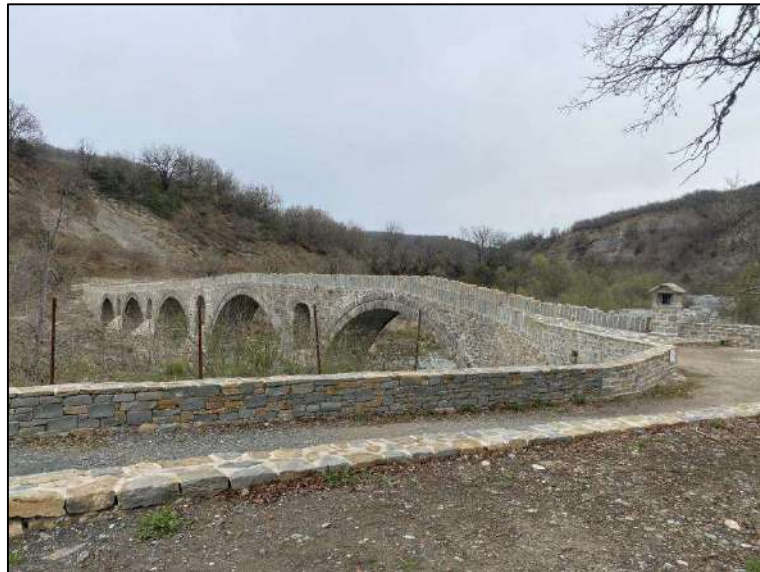
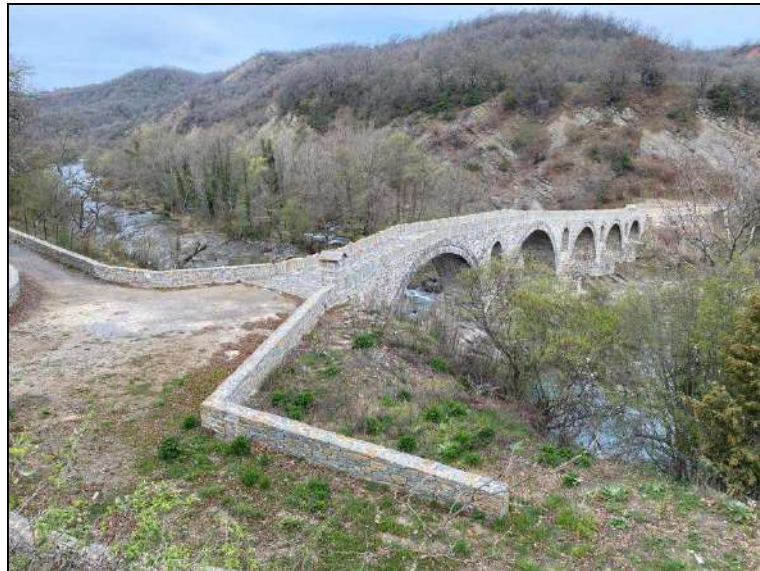
Εικ. 46 Τελική διαμόρφωση ανατολικής πρόσβασης.

Τα όμβρια απομακρύνθηκαν από το μνημείο με κατάλληλη διαμόρφωση των κλίσεων εδάφους και με κανάλια απορροής (Εικ. 46). Ανακατασκευάστηκε το εικονοστάσι της δεξιάς εισόδου. Τέλος, τοποθετήθηκαν πινακίδες κατεύθυνσης στην Επαρχιακή οδό προς τη γέφυρα, μια πινακίδα

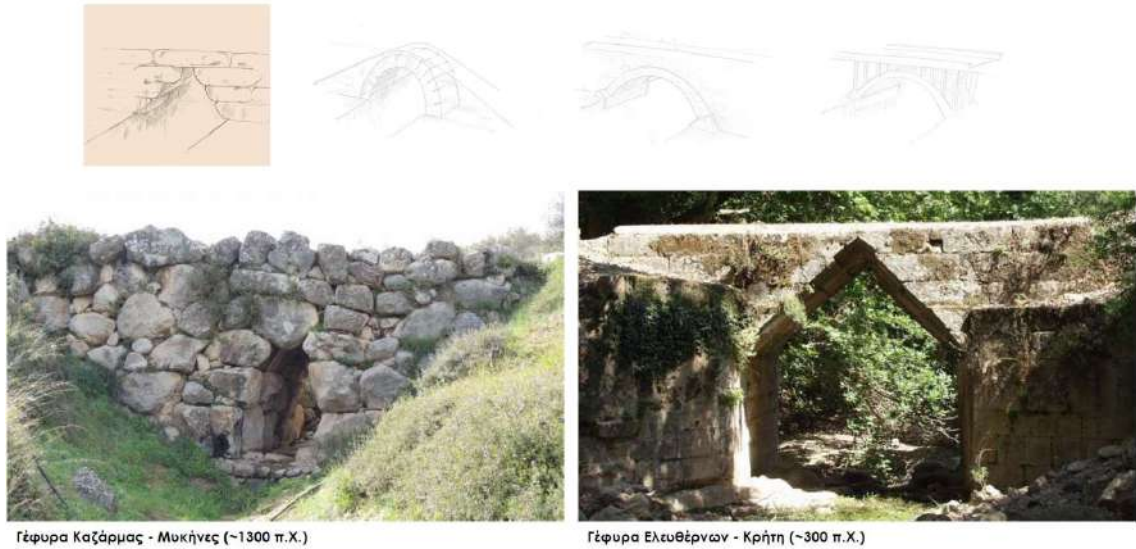
Συνιστά γέννημα του ανθρωπίνου τεχνικού πολιτισμού, ο οποίος εκκινεί με το στοιχειώδες σύστημα της αμφιέριστης δοκού (Εικ. 2) και εξελίσσεται μέσω της εναπόθεσης λιθοσωμάτων υπό εκφορική, αρχικώς, διάταξη (Εικ. 3).

Εικ. 3 Εξέλιξη τοξωτών γεφυρώσεων

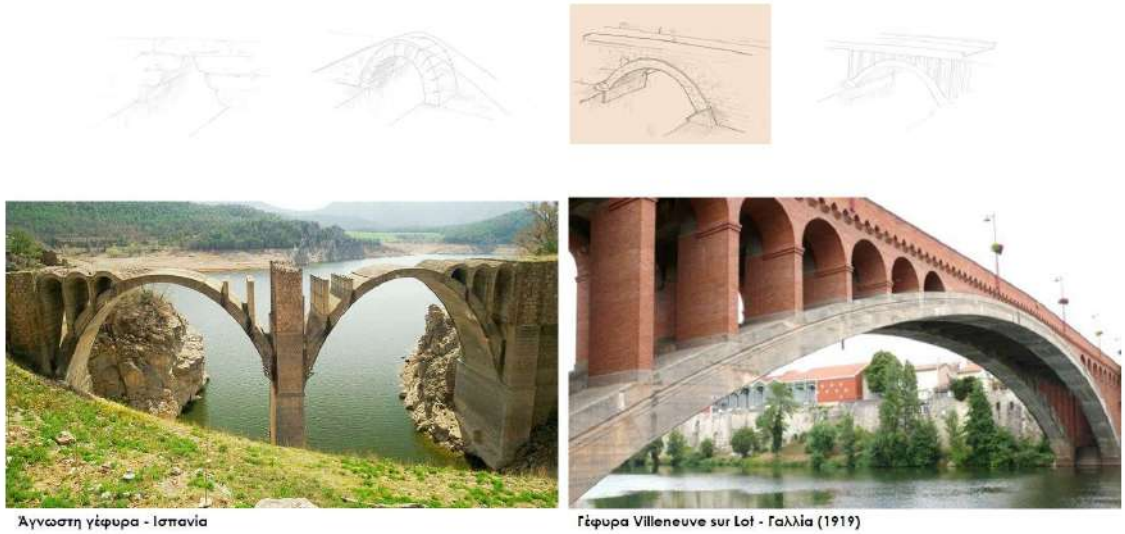
Με την εφεύρεση του ωπλισμένου σκυροδέματος στα τέλη του 19^{ου} αιώνα υπήρξε σταδιακή μετάβαση σε αυτό από τα μέχρι τότε χρησιμοποιούμενα υλικά, δηλαδή τα φυσικά είτε τεχνητά λιθοσώματα και το συνδετικό κονίαμα. Η μετάβαση περιελάμβανε υβριδικούς – σύμμεικτους φορείς με τόξα από ωπλισμένο σκυρόδεμα και ανωδομή από λιθοδομή (Εικ. 5).

Εικ. 5 Εξέλιξη τοξωτών γεφυρώσεων

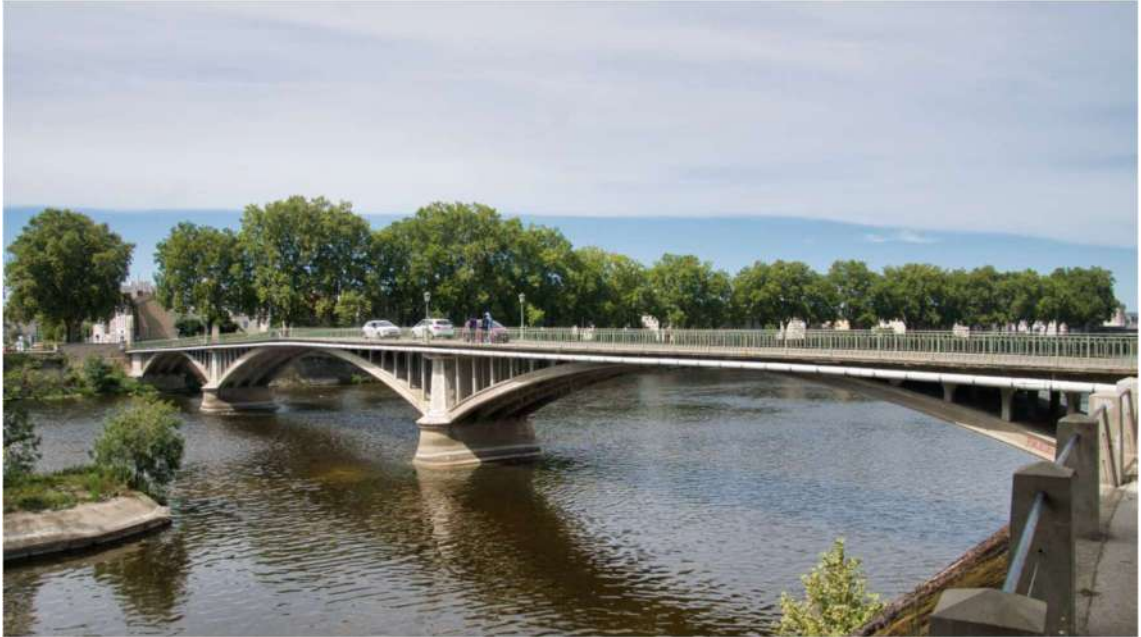
Στην φωτογραφία (Εικ. 7) βλέπουμε μια γέφυρα τύπου Hennebique, φέρουσα το επίθετο του ευρεσιτέχνη Francois Hennebique ο οποίος δραστηριοποιήθηκε κατά τα τέλη του 19^{ου} και τις αρχές του 20^{ου} αιώνα, περίοδο κατά την οποία η ανάπτυξη των γεωμετρικών διατάξεων και των τεχνικών όπλισης του σκυροδέματος συνοδεύονταν από διπλώματα ευρεσιτεχνίας.

Εικ. 7 Γέφυρα Chatelleraux - Γαλλία (1898)

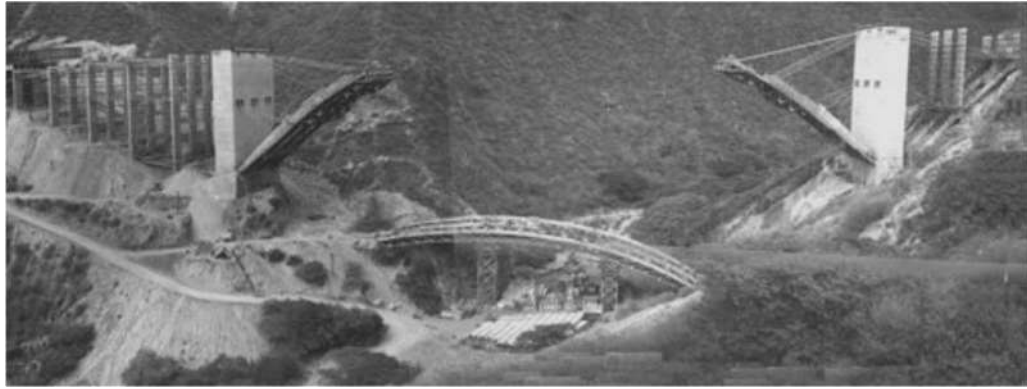
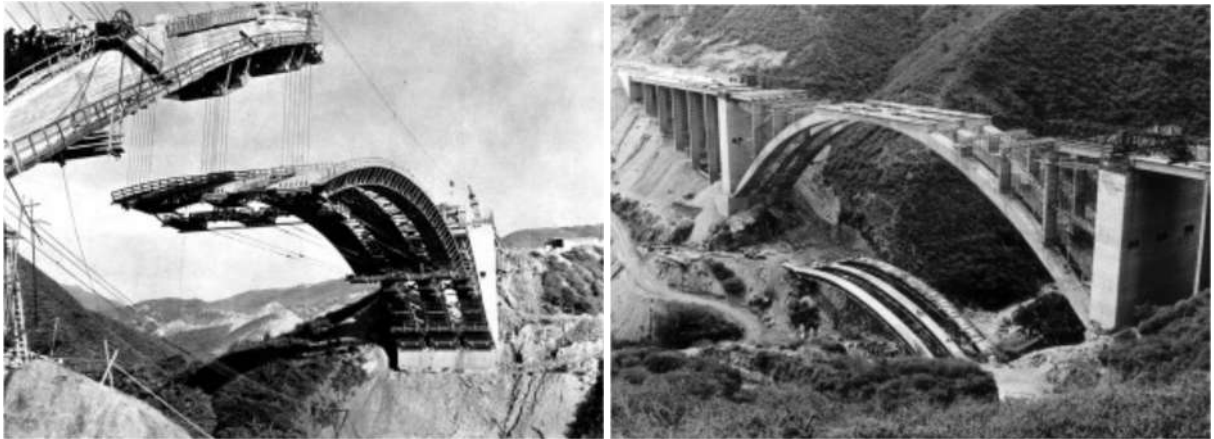
Νομίζω πως πρέπει να αναφερθώ έστω και συνοπτικώς σε τεχνικές που ναι μεν δεν απαντώνται στην χώρα μας αλλά συνιστούν σπουδαία επιτεύγματα του τεχνικού μας πολιτισμού, ιδιαίτερα εντυπωσιακά μάλιστα. Όπως εν προκειμένω, η περιστροφή μέσω ανάρτησης των ακραίων τμημάτων του τόξου και εξ αυτών ανέλκυση του κεντρικού τμήματος, αφότου αυτά έχουν προκατασκευαστεί και μεταφερθεί στο εργοτάξιο (Εικ. 9).

Εικ. 9 Ξυλότυπος με περιστροφή-ανάρτηση-ανέλκυση, Γέφυρα La Guaira - Βενεζουέλα (1953)

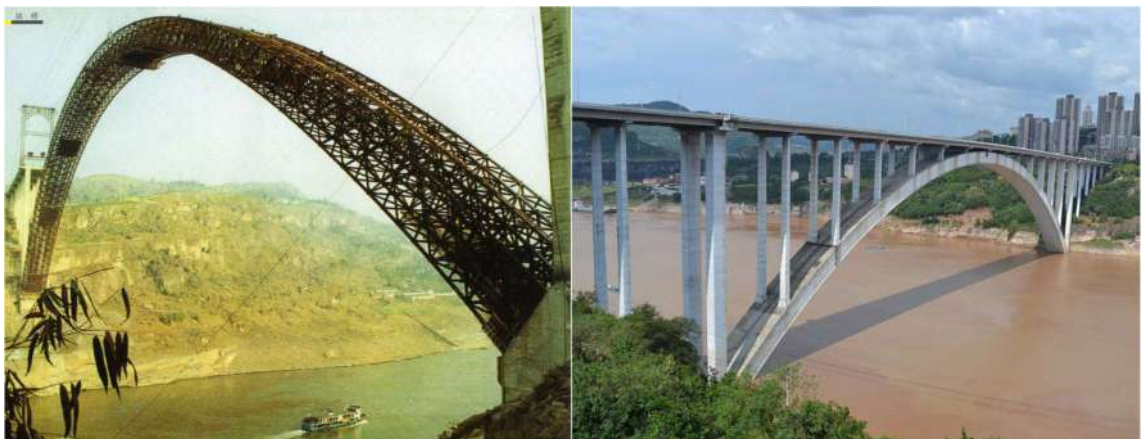
Μια άλλη έξυπνη λύση, που κατά περιπτώσεις έχει συνδυαστεί με την προαναφερθείσα είναι το τόξο Mellan, ήτοι το μεταλλικό δικτύωμα που συνιστά παραλλήλως σκελετό προς στήριξη του ξυλοτύπου και οπλισμό για τα προς σκυροδέτηση τόξα (Εικ. 10).

Εικ. 10 Τόξο Mellan, Γέφυρα Wanxian - Κίνα (1997)

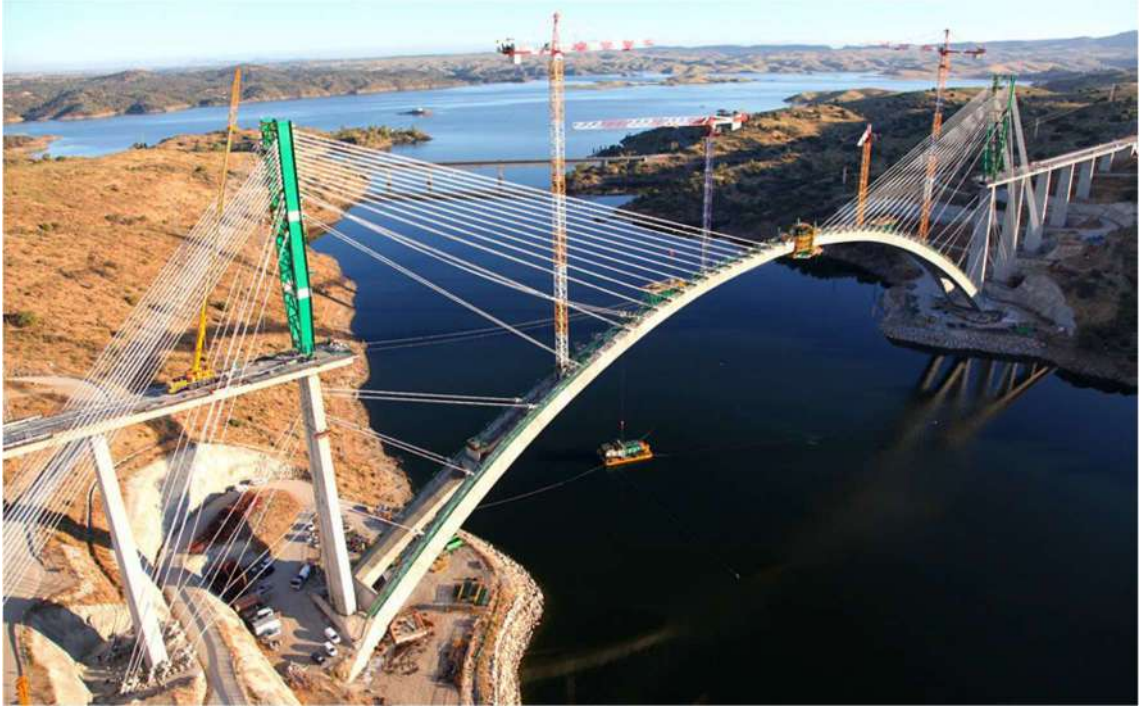
Ακόμη μια σπουδαία λύση είναι η ευρέως χρησιμοποιούμενη για σύγχρονες γέφυρες τεχνική της προβολοδόμησης, η οποία εν προκειμένω υλοποιείται σε καμπύλη διαδρομή και σε συνδυασμό με ανάρτηση του υπό κατασκευή τόξου (Εικ. 11) ή και των κατακορύφων στοιχείων της γέφυρας, αναλόγως της τοπογραφίας της περιοχής κατά βάση (Εικ. 12).

Εικ. 11 Ανάρτηση και προβολοδόμηση, Γέφυρα Almonte-Ισπανία (2016)

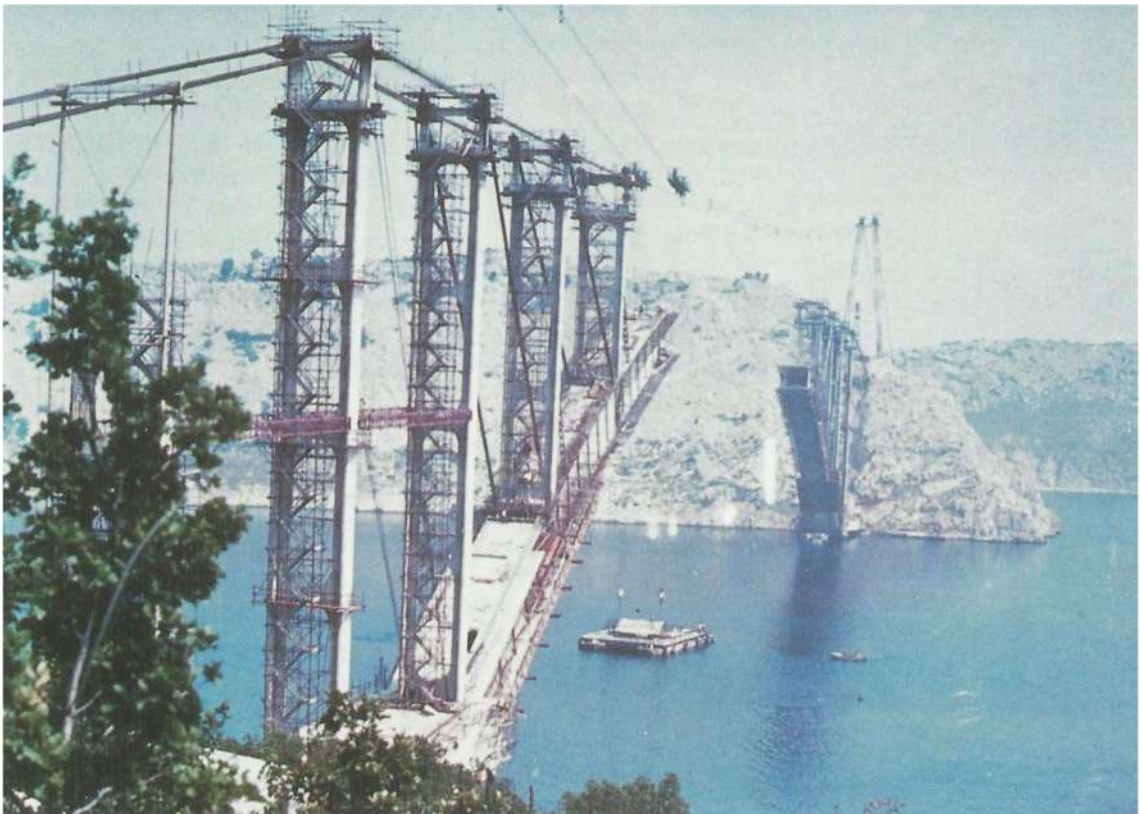
Εικ. 12 Ανάρτηση και προβολοδόμηση, Γέφυρα Krk - Κροατία (1980)

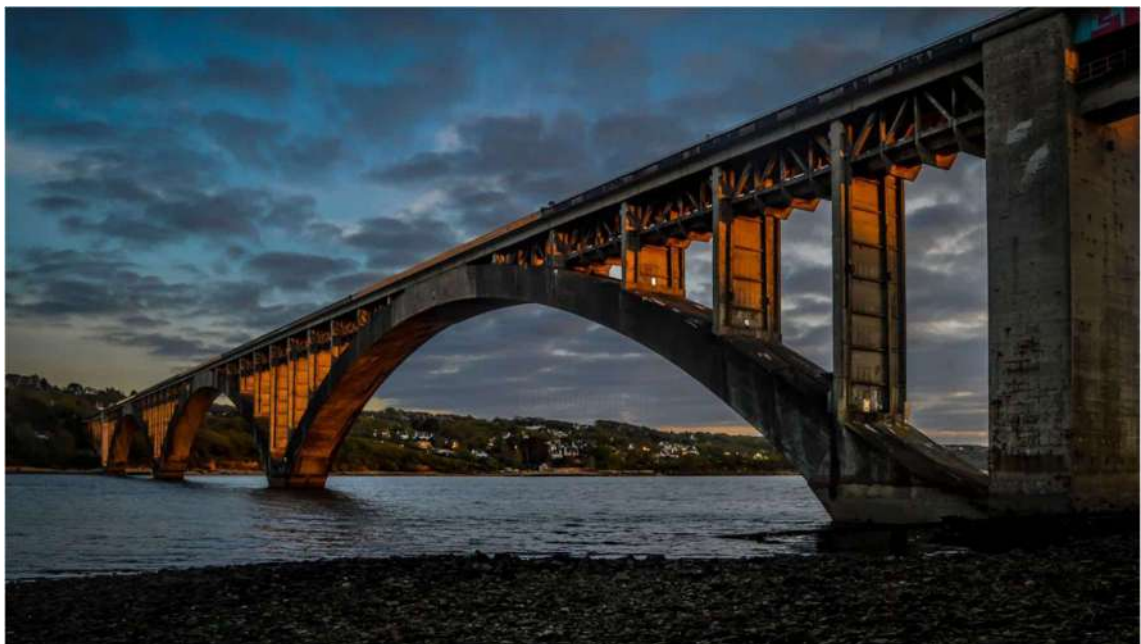
Γαλλία, το 1930 (Εικ. 13). Ο ξυλότυπος των κιβωτιοειδών, εν προκειμένω, τόξων έπλευσε ως την προβλεπόμενη θέση, παρουσία ελκυστήρων προς ανάληψη των οριζοντίων ωθήσεων (Εικ. 14).

Εικ. 14 Γέφυρα Plougastel - Γαλλία (1930)

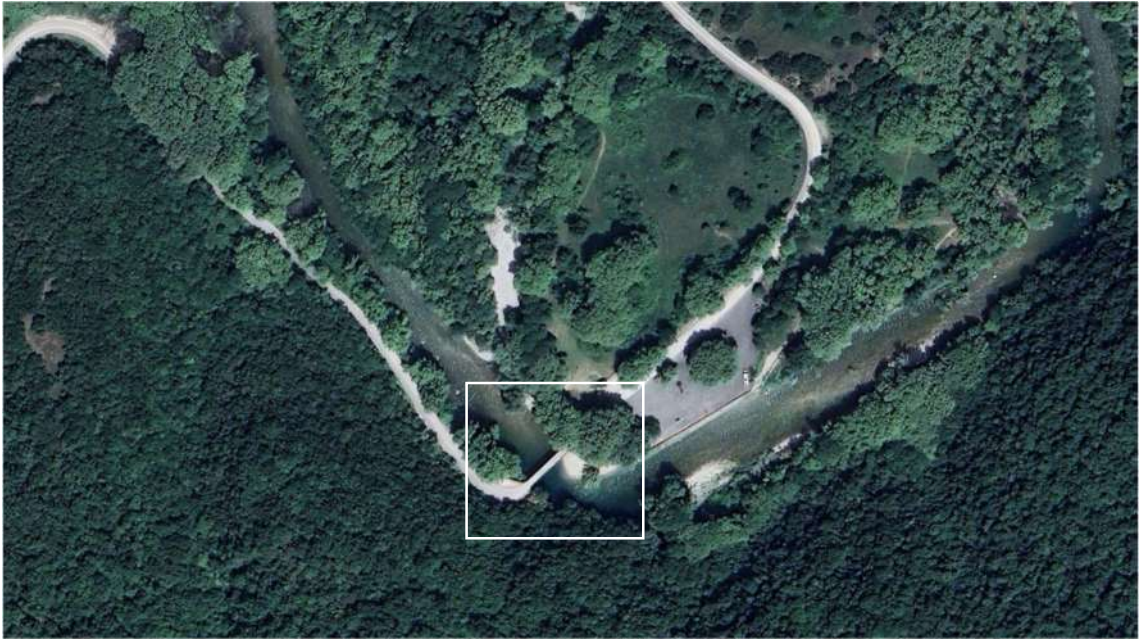
Πρώτη αναφέρω την πεζογέφυρα της Αρίστης στα Ζαγοροχώρια, πάνω από τον Βοϊδομάτη ποταμό (Εικ. 16). Κατασκευάστηκε το έτος 1923 στη θέση παλαιότερης, επίσης μονότοξης, λίθινης γέφυρας. Εμφανίζει άνοιγμα περίπου 20 m και ύψος 8 m. Στις φωτογραφίες (Εικ. 17) μπορείτε να διακρίνετε σχετικώς πρόσφατες ενισχύσεις με μεταλλικά στοιχεία εντός των φατνωμάτων, μάλλον από αυτές που λέμε προσωρινές, αλλά προκύπτουν κάπως μόνιμες...

Εικ. 16 Γέφυρα Αρίστης (πεζογέφυρα), Ποταμός Βοΐδομάτης, Ζαγόρι Ιωαννίνων

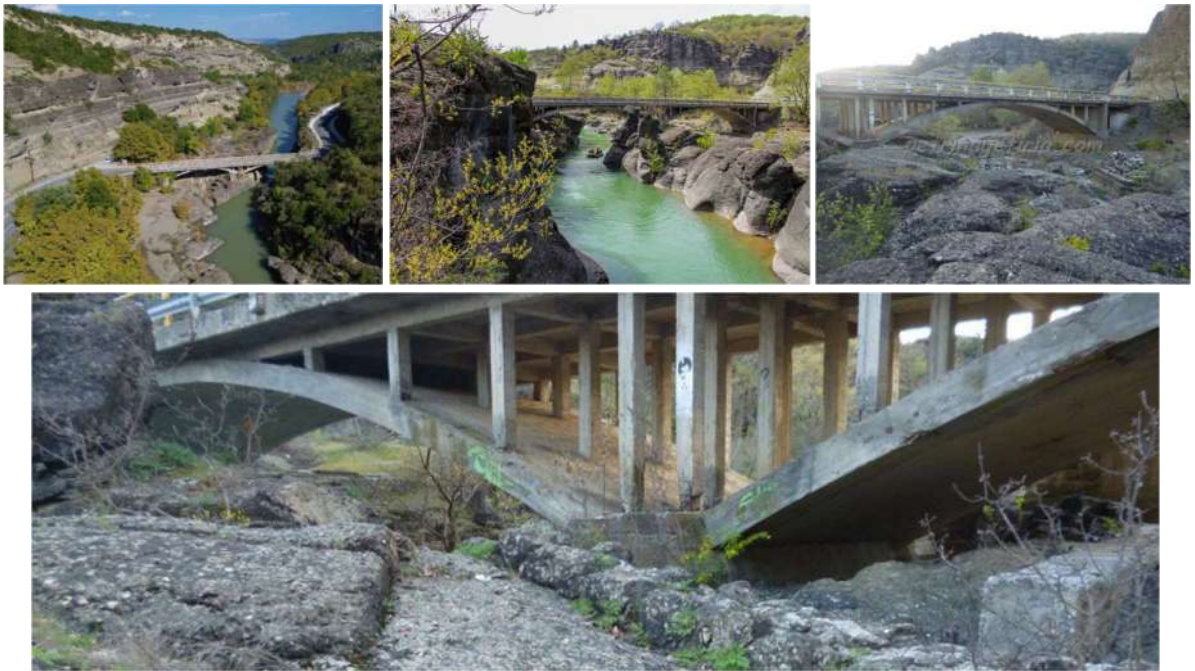
Εικ. 19 Γέφυρα Ελευθεροχωρίου.

Είναι δίτοξη, κατασκευάστηκε επίσης στη θέση παλαιότερου λίθινου μονότοξου γεφυριού που καθαιρέθηκε κατά το έτος 1947. Κάθε άνοιγμα είναι περίπου 25 m και το ύψος από τον ποταμό περίπου 12. Έχει πλακοειδή τόξα και μεμονωμένα υποστυλώματα και δοκούς (Εικ. 19).

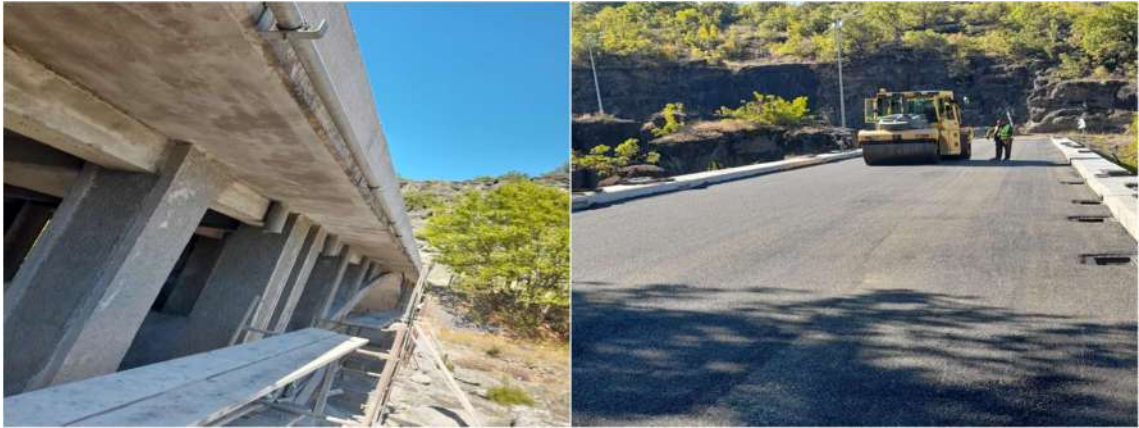
Εικ. 20 Γέφυρα Ελευθοχωρίου.

Στην παρούσα φάση είναι υπό επισκευή και ενίσχυση, εξ ου και οι μανδύες εκτοξευόμενου σκυροδέματος που βλέπετε. Δυστυχώς η ανάδοχος εταιρεία στην οποία απευθύνθηκα ήταν ιδιαίτερως επικεντρωμένη στην τέλεση των εργασιών και καθόλου στην φωτογράφιση, οπότε μου έστειλε μόνο τις δύο φωτογραφίες που βλέπετε (Εικ. 20), πάντως με ενημέρωσε πως σύντομα θα παραδοθεί στην κυκλοφορία.

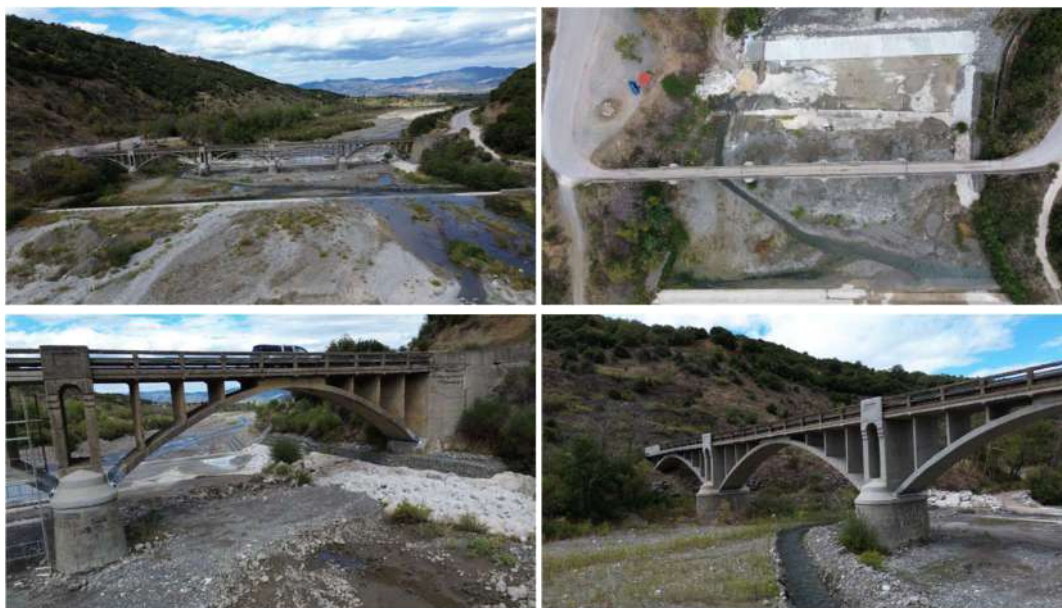
Εικ. 22 Γέφυρα Βίστριζας.

Έχει πέντε τόξα με άνοιγμα εκάστου περίπου 20 m και ύψος έως 8 m. Τα τόξα είναι πλακοειδή και επ' αυτών εδράζονται τοιχία και συμπαγείς πλάκες, άνευ δοκών (Εικ. 22).
