ΗΜΕΡΙΔΑ

*Ιστορικές Γέφυρες
στην Ελλάδα*

ΕΥΡΙΠΟΣ: 2500 χρόνια συνεχούς γεφύρωσης

Προστασία και Αποκατάσταση Ιστορικών Λίθινων Γεφυρών

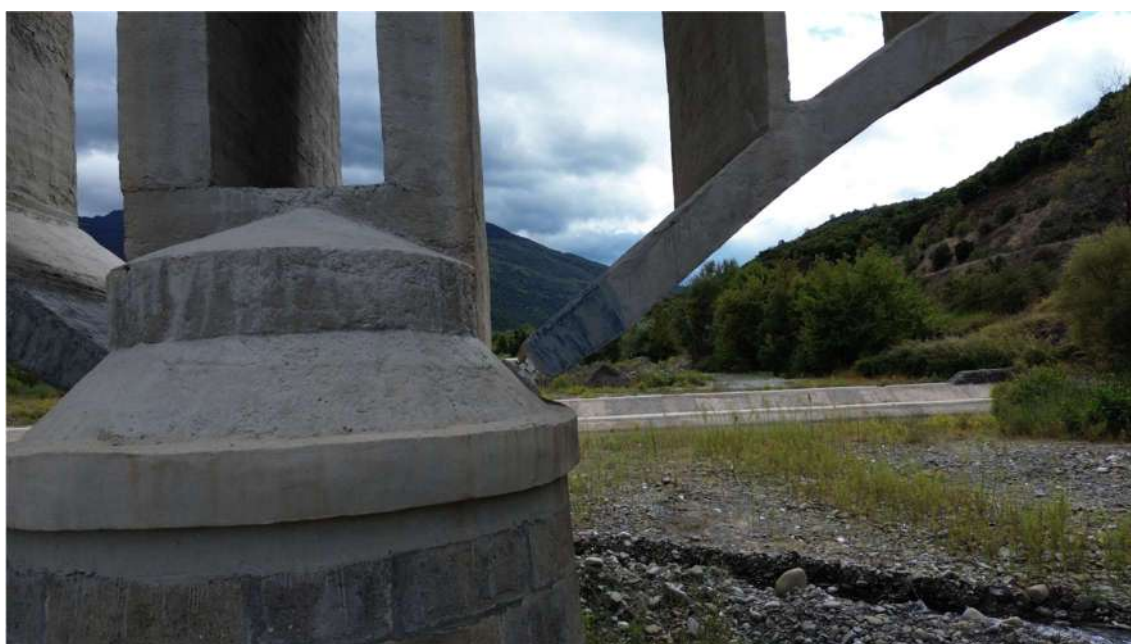
Εικ. 23 Γέφυρα Βίστριζας.

Η ιδιαιτερότητα της εν λόγω γέφυρας είναι τα μεταλλικά στοιχεία διαμόρφωσης αρθρώσεων κατά τις στηρίξεις στα λίθινα βάθρα. Όπως διακρίνετε, η γέφυρα έχει προσφάτως δεχτεί επισκευή μέσω επισκευαστικών κονιαμάτων και περίσφιξης των άκρων των τόξων με υφάσματα ινωπλισμένων πολυμερών (Εικ. 23).

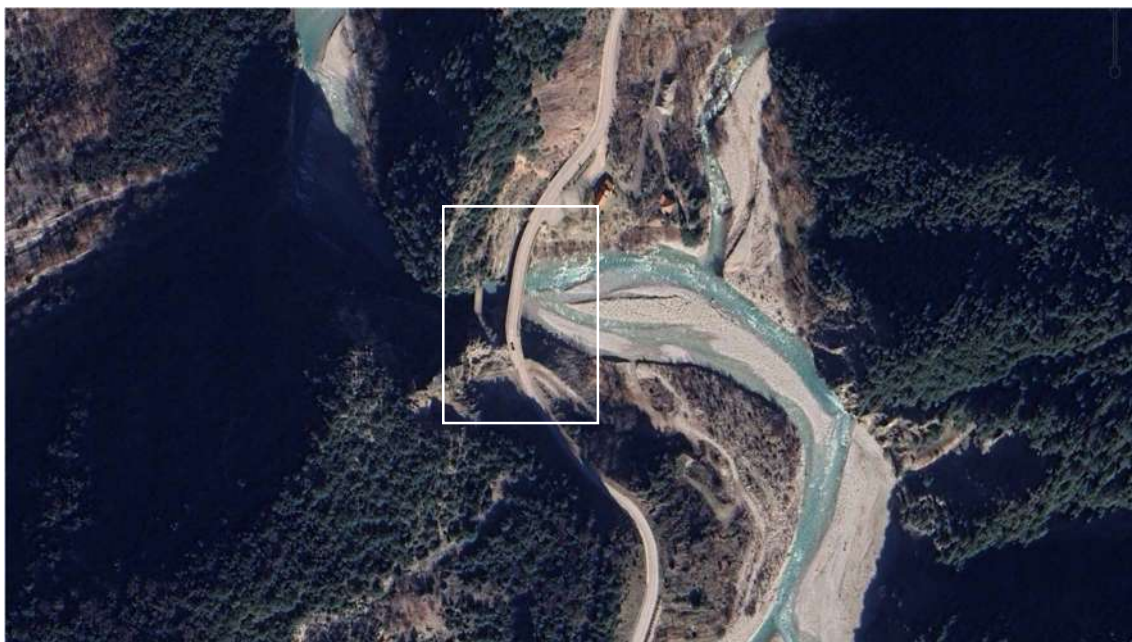
Η γέφυρα στα Διπόταμα Ευρυτανίας (Εικ. 24), πάνω από το ρέμα Κρικελιώτη, έχει άνοιγμα περίπου 50 m και ύψος περίπου 20 m. Μελετήθηκε από την εταιρεία «Οδοτεχνική» το 1991, όπως έμαθα από τον τότε συνεργάτη της εταιρείας κ. Γιάννη Σπινάσα. Όταν τον ρώτησα πώς και επέλεξαν τόξο, το οποίο από την επικράτηση του προεντεταμένου σκυροδέματος κατέστη μη δημοφιλές, μου

Εικ. 24 Γέφυρα Διποτάμων, Ρέμα Κρικελιώτη, Ευρυτανία, Επαρχιακή οδός Καρπενησίου -Προυσού-Καλλιθέας, Κατασκευή 1993.

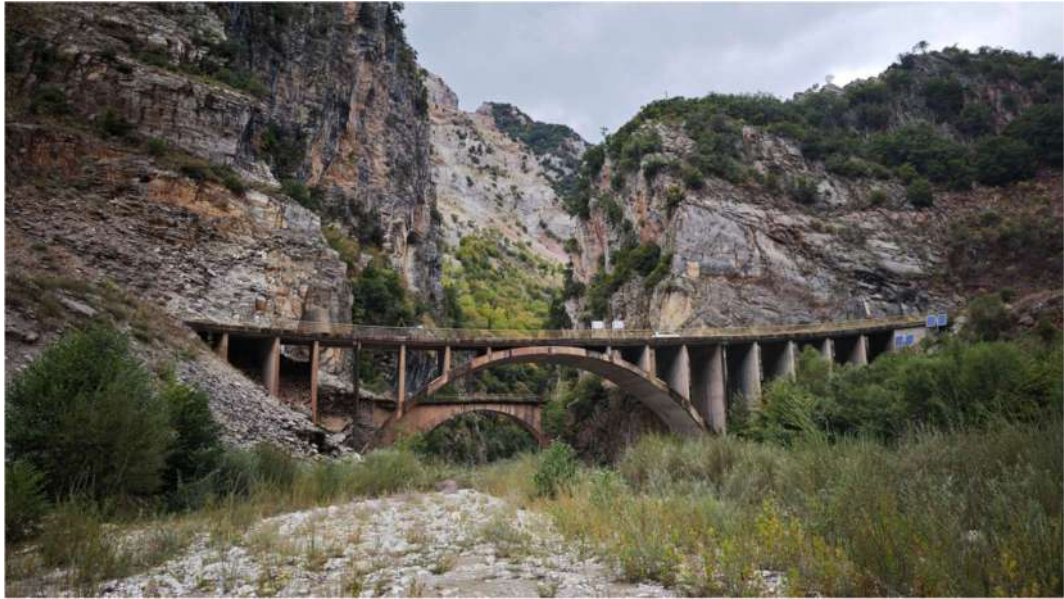
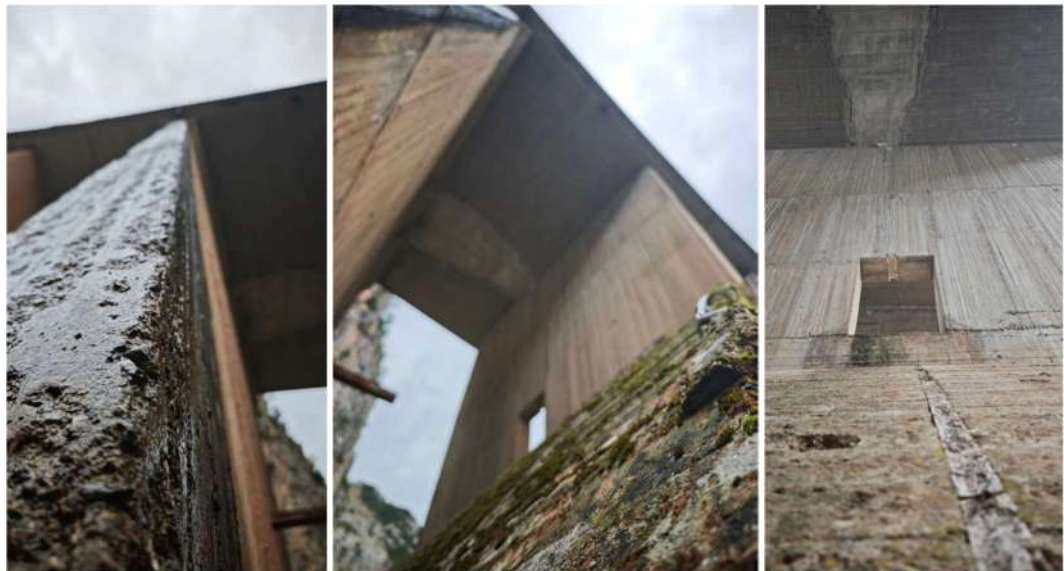
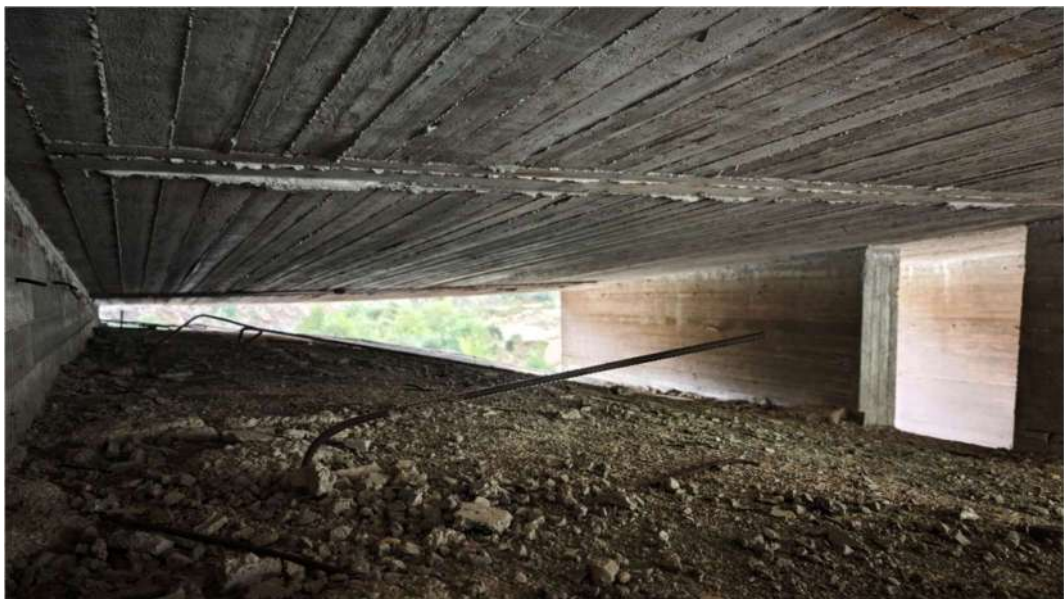
Εικ. 25 Γέφυρα Διποτάμων.

Στο πρόσφατο ταξίδι μου για φωτογράφιση των γεφυρών της Στερεάς Ελλάδος, λίγο πριν την γέφυρα στα Διπόταμα αποχαιρέτησα το drone μου το οποίο μπλέχτηκε σε φυλλωσιές δέντρων, κι έτσι αναγκάστηκα να συνεχίσω την φωτογράφιση μέσω κινητού τηλεφώνου, σκαρφαλώνοντας ως την κλείδα της γέφυρας και αγγίζοντας το εξωράχιο, τα καρφιά και τα υπολείμματα από τα λατάκια που χρησιμοποιήθηκαν στον ξυλότυπο κατά τον χρόνο της κατασκευής (Εικ. 25).

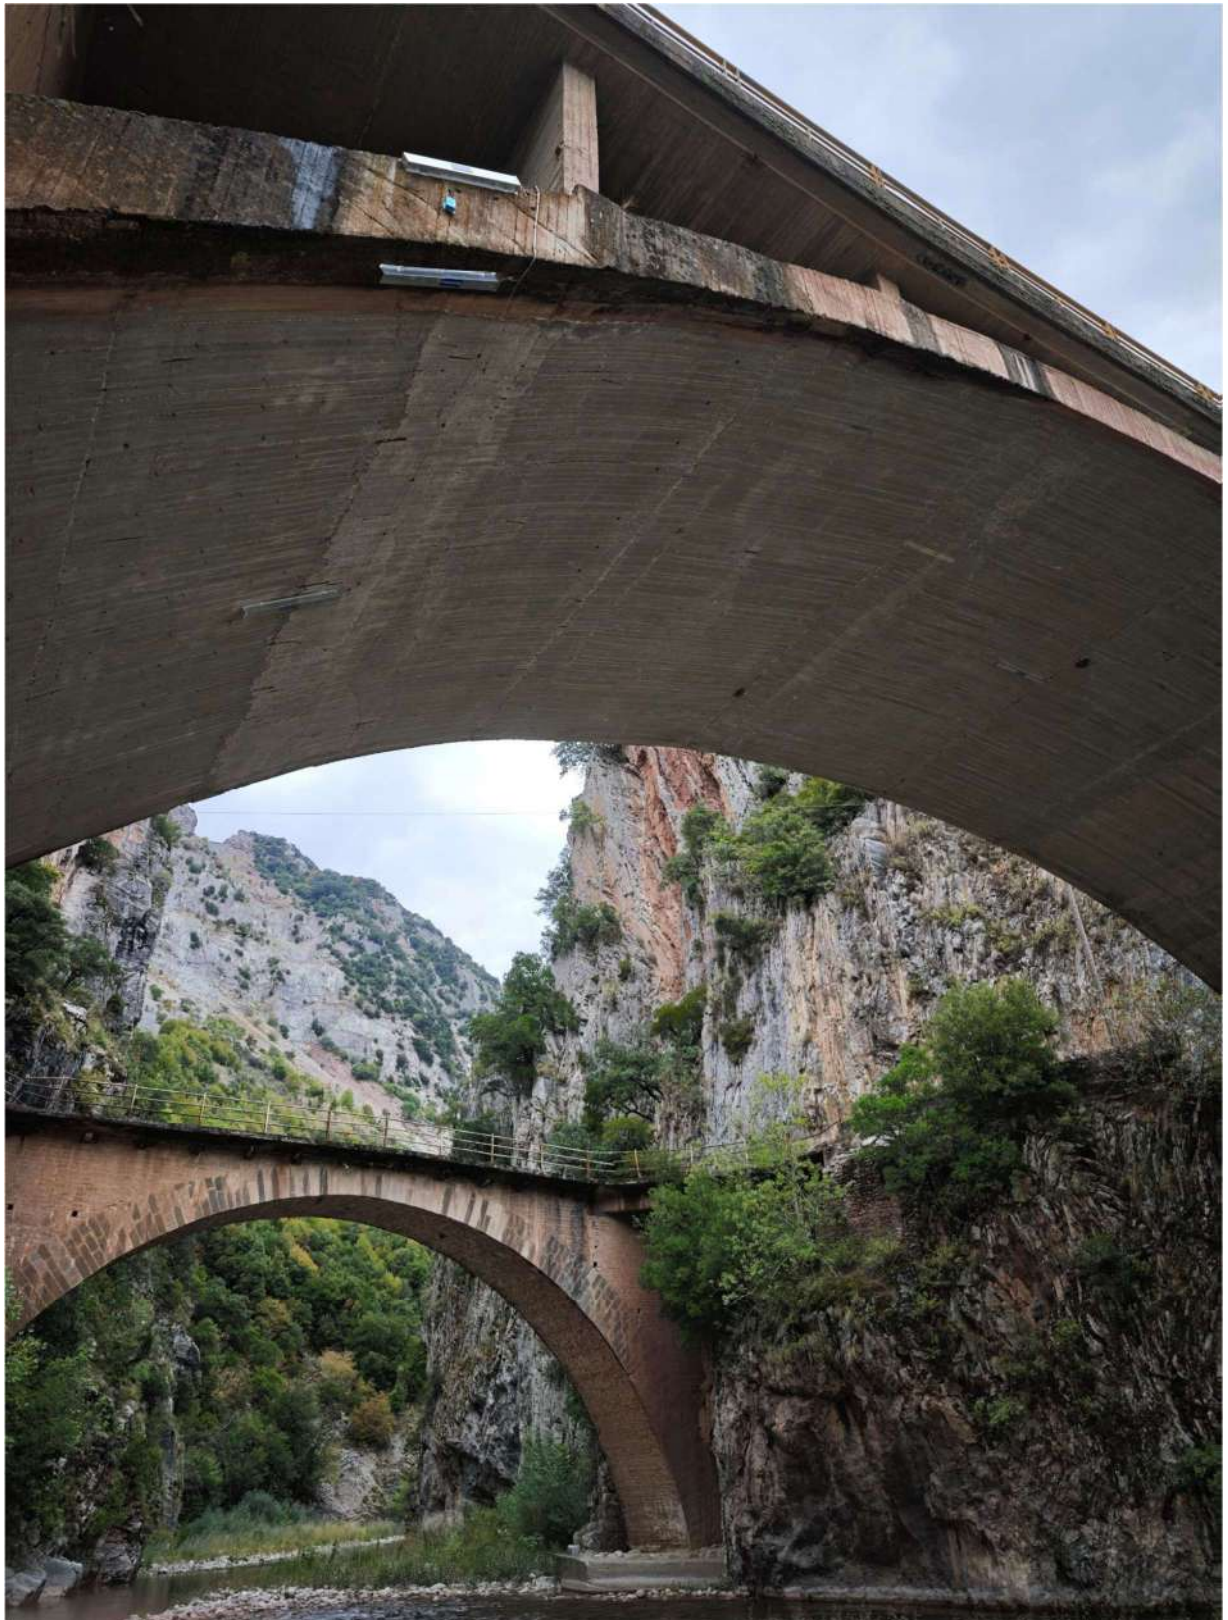
Εικ. 26 Γέφυρα Διποτάμων.

Στην Εικ. 26 μπορείτε να διακρίνετε όργανα παρακολούθησης της γέφυρας τα οποία εγκαταστάθηκαν τον περασμένο Ιούλιο, στο πλαίσιο του προγράμματος «Εξυπνες γέφυρες» το οποίο υλοποιείται από το Τεχνικό Επιμελητήριο Ελλάδος με χρηματοδότηση από το Ταμείο Ανάκαμψης και Ανθεκτικότητας και σκοπό την καταγραφή της δομικής απόκρισης 100 σιδηροδρομικών και 150 οδικών γεφυρών.

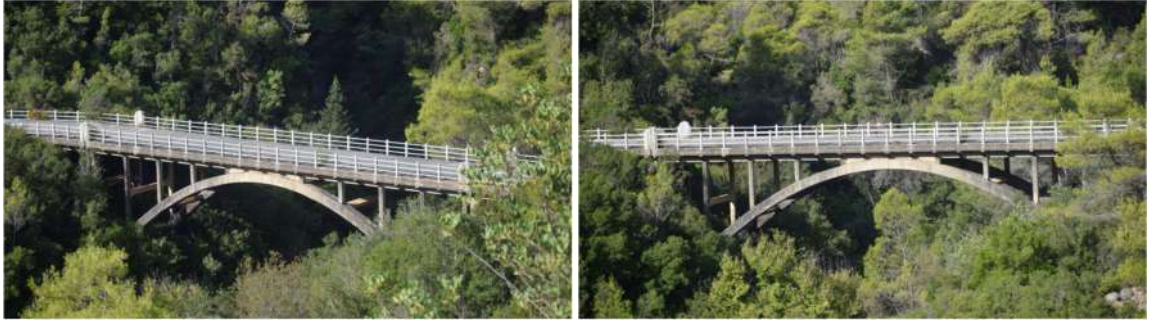
Την αρχική λιθόδμητη μονότοξη γέφυρα διαδέχτηκε το 1930 η μία εκ των δύο μπετονένιων, με άνοιγμα περί τα 30 m (Εικ. 28). Η εν λόγω διαθέτει γραμμικά τόξα σε ζεύγος και αντιστοίχως υποστύλωματα, δοκούς και συμπαγείς πλάκες (Εικ. 29).

Εικ. 29 Γέφυρα Κοσκάραγας (1920).

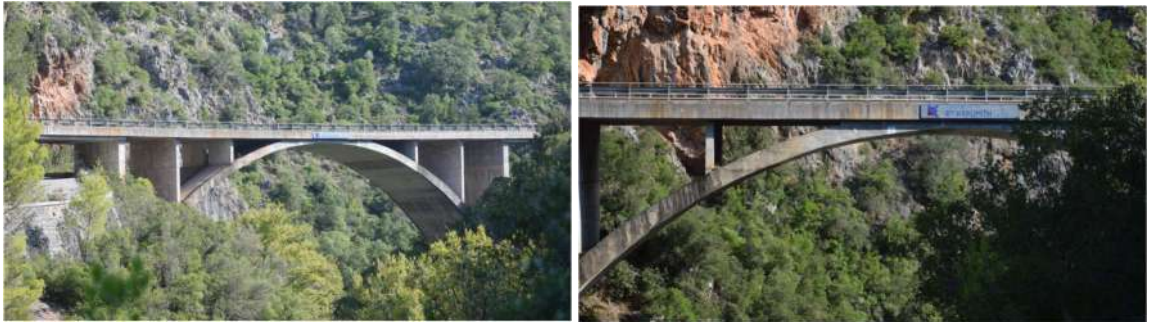
Περί το έτος 2000, λόγω σταδιακής αύξησης της απαίτησης των φορτίων κυκλοφορίας προέκυψε η ανάγκη μελέτης και κατασκευής νέας γέφυρας (Εικ. 30). Ο μελετητής επέλεξε μια ενισχυμένη εκδοχή της αρχικής τυπολογίας, διατάσσοντας πλακοειδές τόξο και τοιχία επ' αυτού, και προσθέτοντας το τελευταίο μέλος της τοπικής οικογένειας τοξωτών γεφυρών.

Εικ. 30 Γέφυρα Κοσκάραγας (2000).

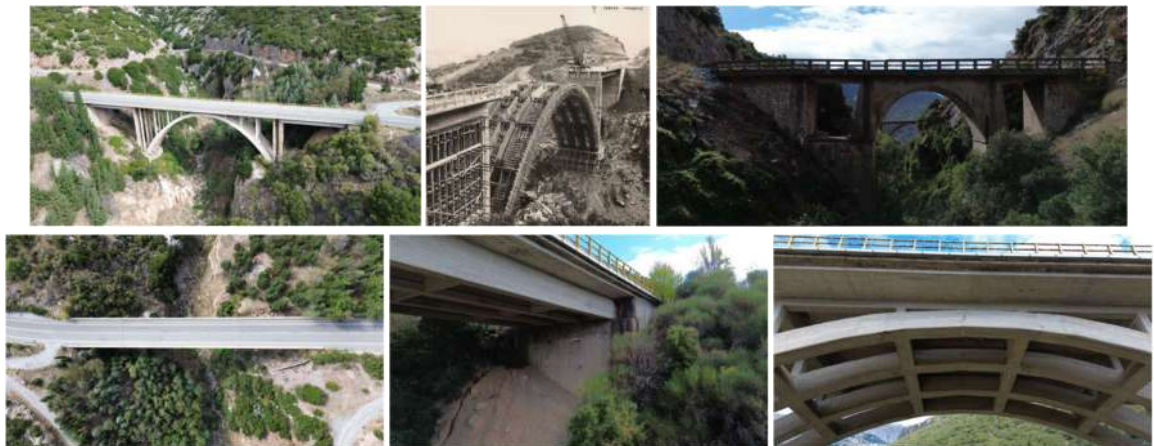
Εικ. 32 Γέφυρα Ζεμενού.

Η γέφυρα του Ζεμενού, ή αλλιώς γέφυρα της Τούμπρης, από το όνομα της χαράδρας που γεφυρώνει, μελετήθηκε το 1971 από το γραφείο Παγώνης – Χρονέας – Κινάτος, νυν Πολυχρονόπουλος – Χρονέας – Κινάτος, και κατασκευάστηκε από την εργοληπτική εταιρεία «Σκαπανεύς» (Εικ. 31). Έχει άνοιγμα 50 m και ύψος περίπου 60 m (Εικ. 32).

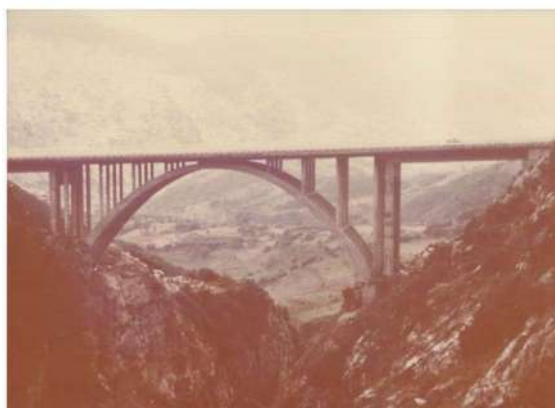
Εικ. 33 Γέφυρα Ζεμενού

Στην ιστοσελίδα του γραφείου (ΠΑΓΩΝΗΣ-ΠΟΛΥΧΡΟΝΟΠΟΥΛΟΣ-ΚΙΝΑΤΟΣ Ε.Ε., ΣΥΜΒΟΥΛΟΙ-ΠΟΛΙΤΙΚΟΙ ΜΗΧΑΝΙΚΟΙ) αναφέρονται στοιχεία του έργου και φωτογραφία του υπό ανέγερση ξύλινου ικριώματος (Εικ. 33).

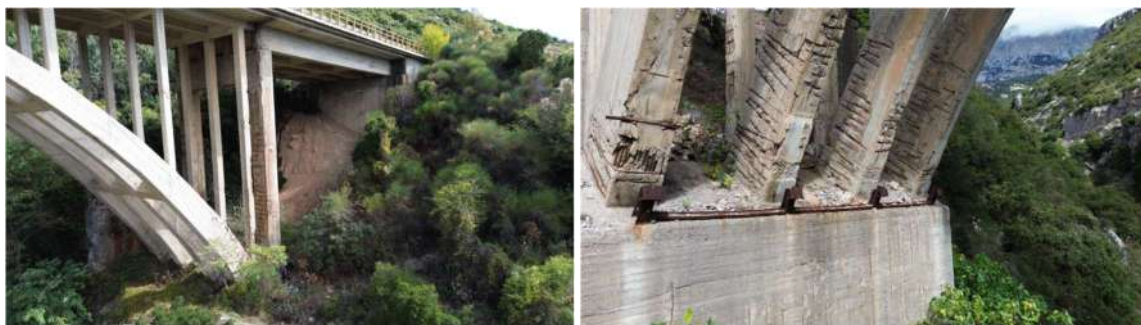
Η κατάσταση διατήρησης της γέφυρας είναι μάλλον μέτρια, εμφανίζει οξειδώσεις στα υποστυλώματα του ανατολικού αμφιερείστου τμήματος και στη γένεση των τόξων προς τα δυτικά (Εικ. 34).

Εικ. 34 Γέφυρα Ζεμενού, οξείδωση σπλισμού.

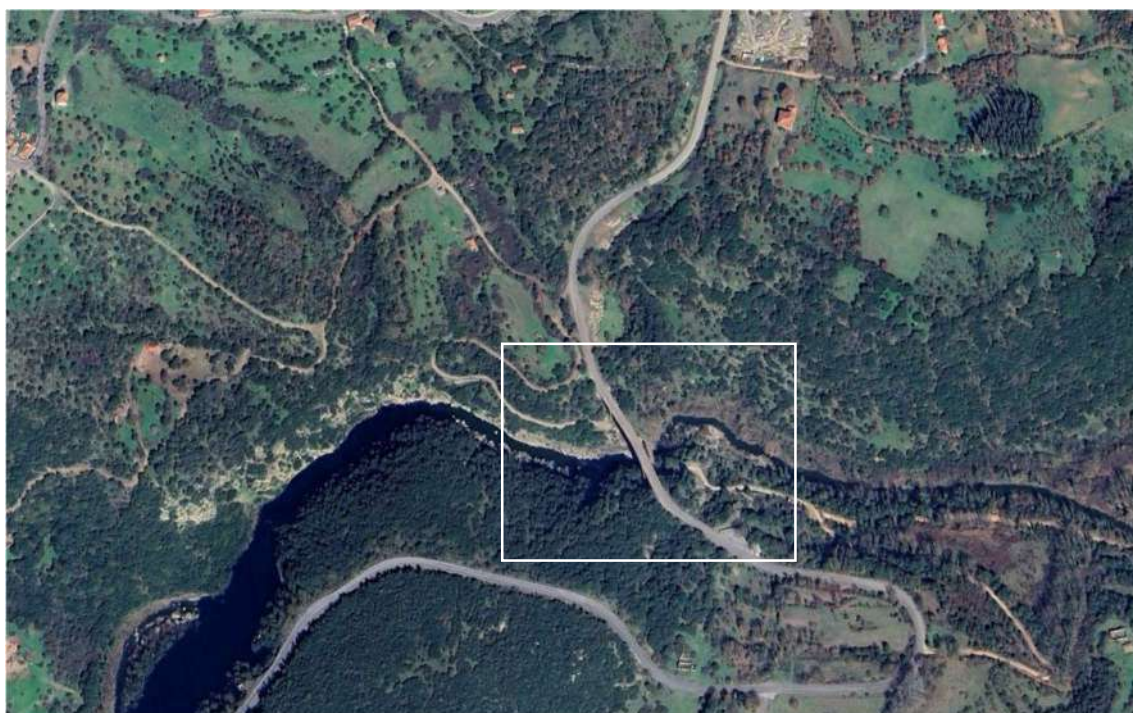
Τελευταία θα δούμε την νέα γέφυρα της Καρύταινας (Εικ. 35), η οποία είναι και η μεγαλύτερη όλων, με άνοιγμα 62 m και ύψος περίπου 30 m πάνω από την κοίτη του ποταμού Λούσιου, παραποτάμου του Αλφειού.

Εικ. 35 Γέφυρα Καρύταινας, Αλφειός Ποταμός, Εθνική οδός Μεγαλόπολης–Ανδρίτσαινας, Κατασκευή 1961.

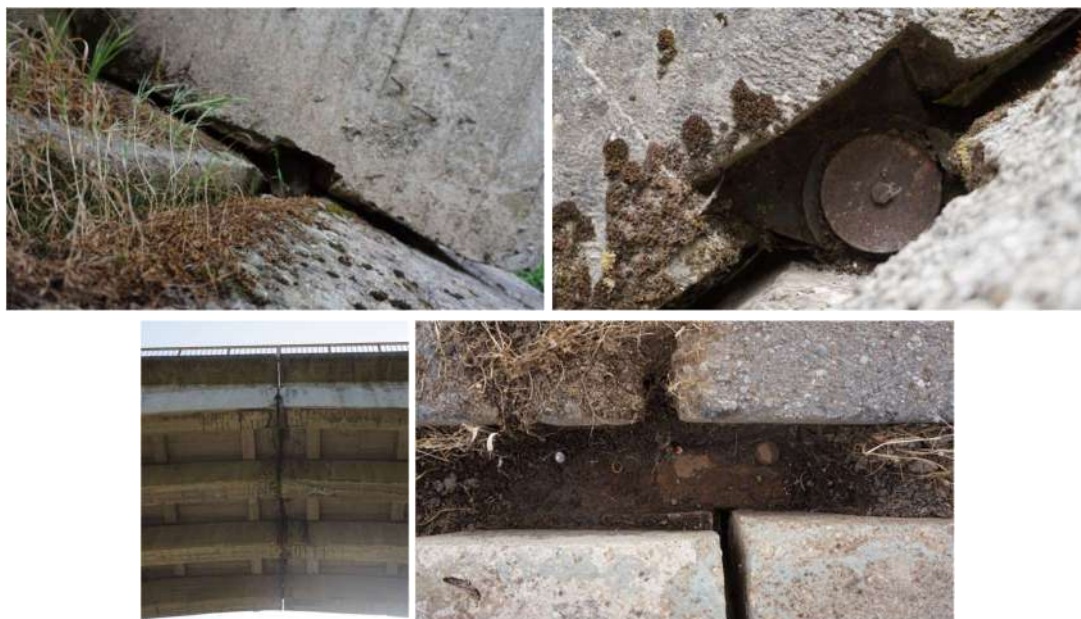
Η γέφυρα της Καρύταινας είναι ίσως η μοναδική με πρόβλεψη τριαρθρωτού τόξου, τουλάχιστον η μόνη στην οποία αυτό έχει υλοποιηθεί μέσω χαλύβδινων ελασμάτων και πειρών (Εικ. 37). Η συγκεκριμένη διαμόρφωση αποσκοπεί γενικώς στην απομείωση εντάσεων από διαφορετικές

καθιζήσεις, οι οποίες βέβαια δεν είναι αναμενόμενες καθώς η έδραση της γέφυρας γίνεται επί βραχώδους υποβάθρου.

Εικ. 37 Γέφυρα Καρύταινας, πρόβλεψη τριαρθρωτού τόξου.

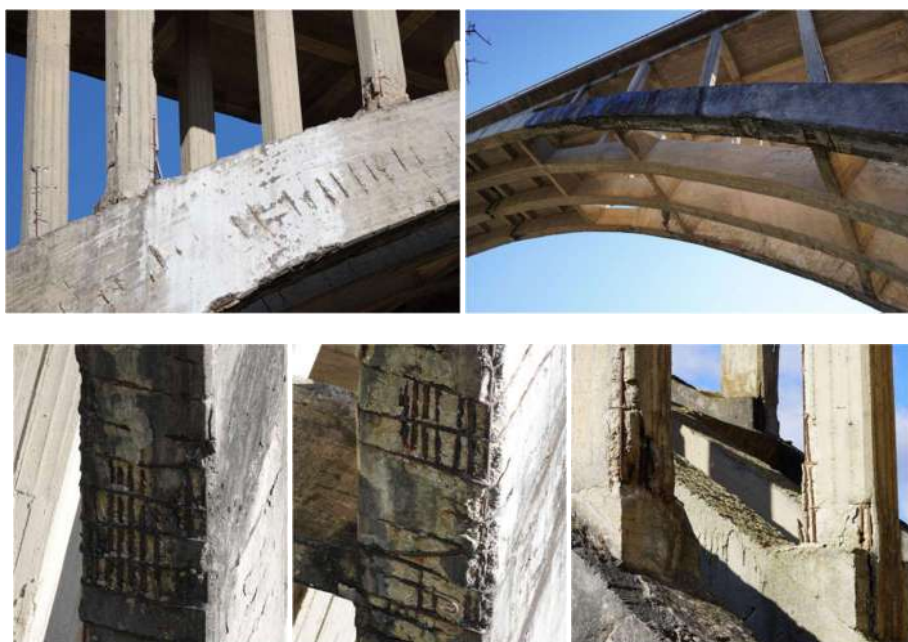
Ακολουθούν εικόνες (Εικ. 38) από οξειδώσεις των οπλισμών σε τόξα και υποστυλώματα, κατά κύριο λόγο στα πλευρικά τα οποία εκτίθενται στην βροχή, άμεσα είτε μέσω του καταστρώματος, το οποίο στερείται ικανού συστήματος απορροής.

Εικ. 38 Γέφυρα Καρύταινας, οξείδωση οπλισμών.

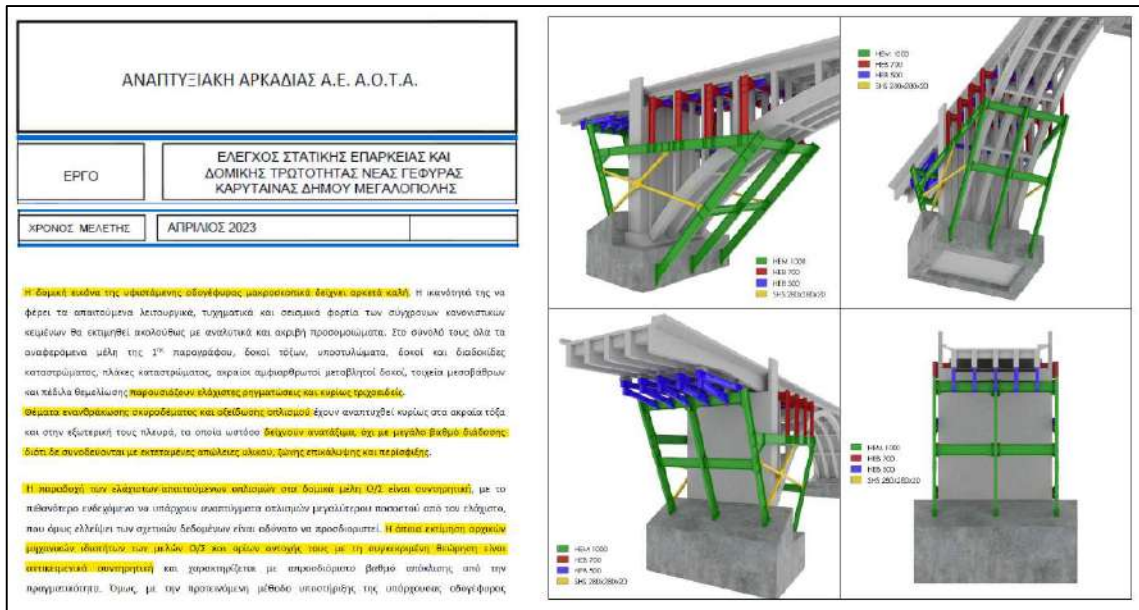
Εικ. 46 Έλεγχος στατικής επάρκειας και της δομικής τρωτότητας της νέας γέφυρας Καρύταινας.

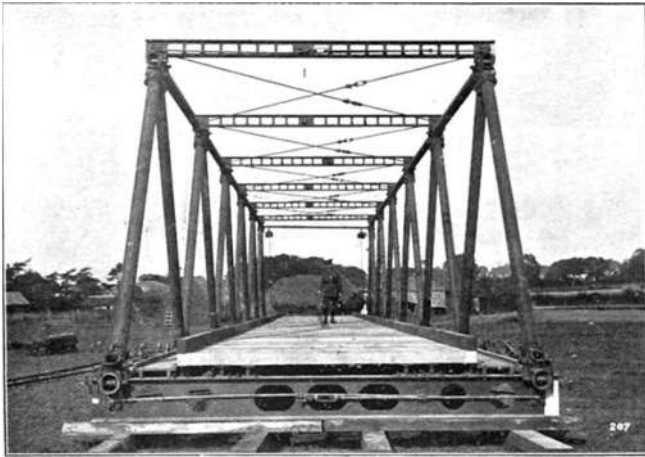
FIG. 9 - ERECTING A TANK BRIDGE WITH A DERRICK

Ήταν παρόμοια με την I, αλλά με φαντώματα των 15ft και όλα τα σωληνωτά μέλη εναλλάξιμα. Μπορούσε να μεταφέρει το άρμα 35 τόνων Mark V σε άνοιγμα 105 ft. Συναρμολογείται με ρυθμό περίπου 10 λεπτών ανά φάντωμα. Ήταν ικανή για τα βαριά φορτία των αρμάτων μάχης της εποχής και ο σχεδιασμός της ολοκληρώθηκε ακριβώς πριν το τέλος του πολέμου.

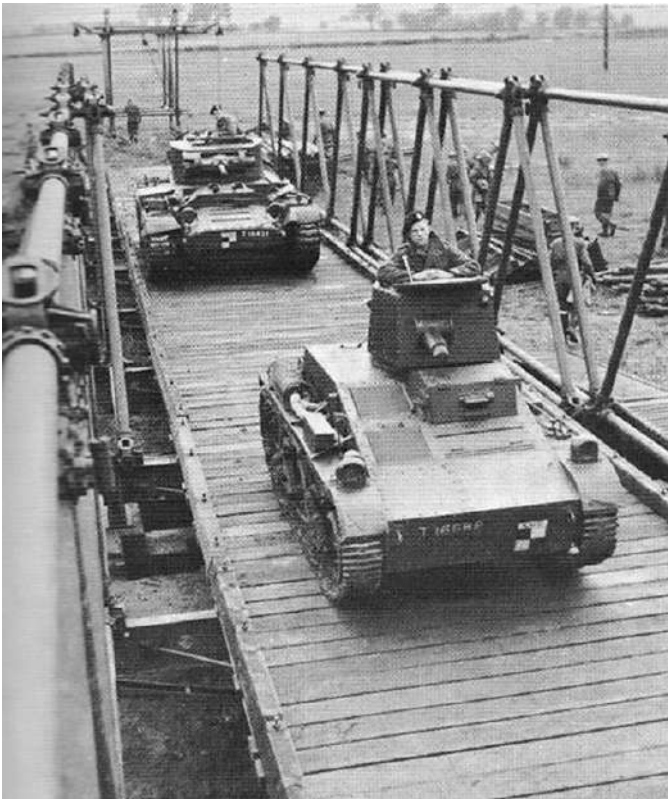
Μετά τον πρώτο πόλεμο αναπτύχθηκε μια πιο προηγμένη έκδοση γέφυρας Inglis, η Mark III. Στον τύπο αυτό επιτεύχθηκε επιπλέον φορτοικανότητα διπλασιάζοντας ή τριπλασιάζοντας τον αριθμό των πλευρικών δικτυωμάτων και χρησιμοποιώντας κόμβους με 8 ή 12 σημεία σύνδεσης αντί για 4. Δεν χρησιμοποιήθηκαν εγκάρσιες δοκοί πάνω από τον χρήστη, για να αποφευχθούν περιορισμοί στο ύψος. Αντ' αυτών, τα δικτυώματα στηρίχθηκαν εξωτερικά, χρησιμοποιώντας διαγώνια μέλη στερεωμένα στις δοκούς του καταστρώματος. Ομάδες 2 ή 3 σωλήνων, μπορούσαν να συγκρατηθούν μεταξύ τους με «πλάκες» μείωσης λυγισμού. Τα πρόσθετα εξαρτήματα αύξησαν το κόστος, όμως ο τύπος της γέφυρας επέζησε μέχρι τον δεύτερο μεγάλο πόλεμο.

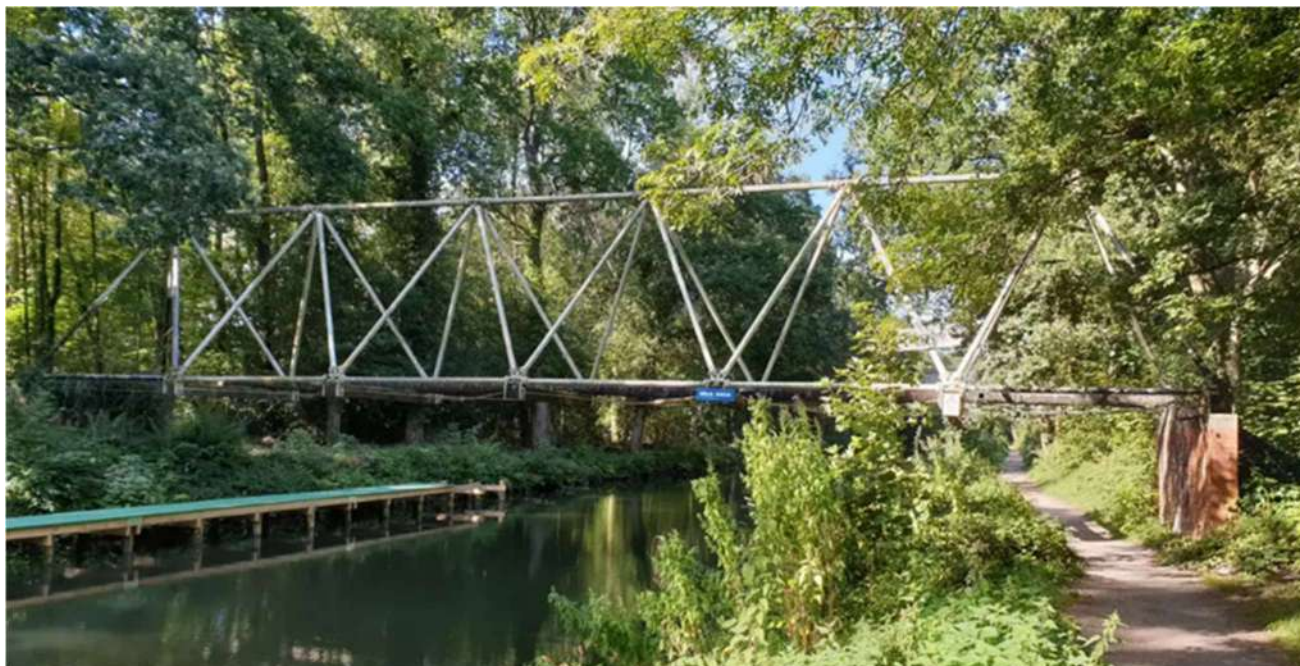
2) Το μοναδικό δείγμα γέφυρας Πυραμίδας Βαρέως Τύπου, το οποίο διασώζεται εκτός Ελλάδος, βρίσκεται στο κανάλι Basingstoke στο Aldershot της Μ. Βρετανίας. Δεν έχει κατάστρωμα αλλά στηρίζει ένα μεταλλικό αγωγό που διασταυρώνεται με το κανάλι. Έχει μήκος 6 πυραμίδων, δηλαδή 22μ.

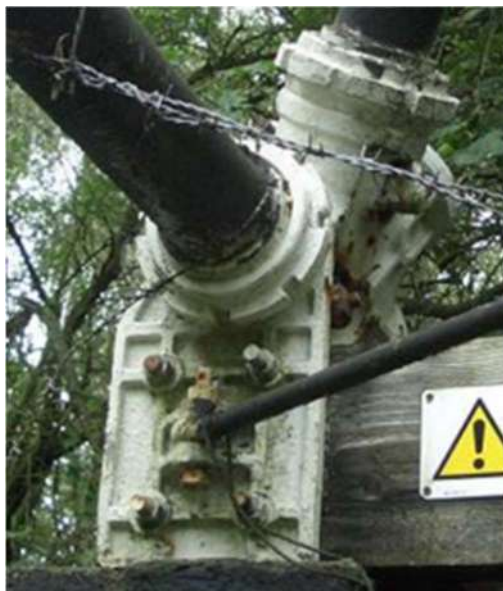
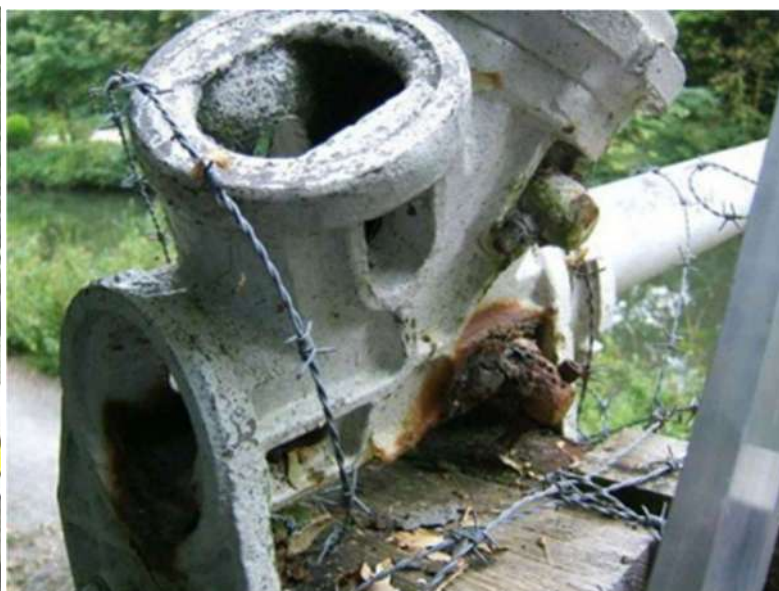
Είναι μια όψιμη έκδοση Πυραμίδας βαρέως τύπου. Τα χαρακτηριστικά των άκρων των σωλήνων και των κόμβων δείχνουν τεχνικές κατασκευής που επικράτησαν στο τέλος ή και μετά τον πόλεμο, όπως οι εγκοπές για χρήση περιπλοκότερων εργαλείων σύσφιξης των περικοχλίων ή η ολόσωμη χύτευση των κόμβων με τις πλάκες των δοκών.

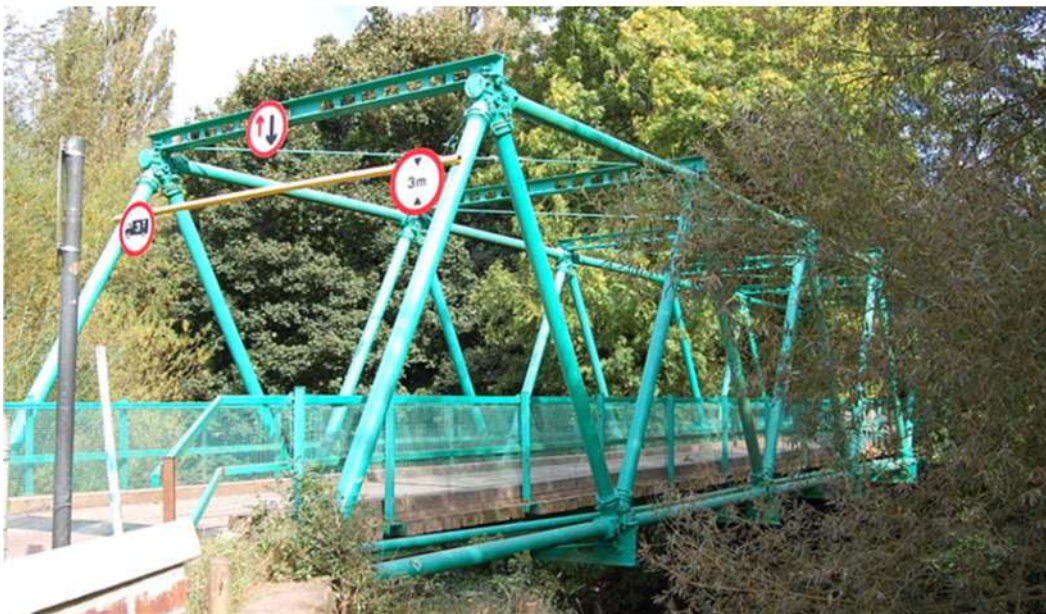
4) Το μοναδικό σωζόμενο δείγμα της **γέφυρας Mark II** βρίσκεται στο Monmouth της Μ. Βρετανίας. Κατασκευάστηκε από το Βρετανικό Μηχανικό το 1931, αντικαθιστώντας διαβρωμένα ξύλινα γέφυρα και διατηρείται ακόμη σε χρήση. Με κάποια προβλήματα συντήρησης τελευταία...

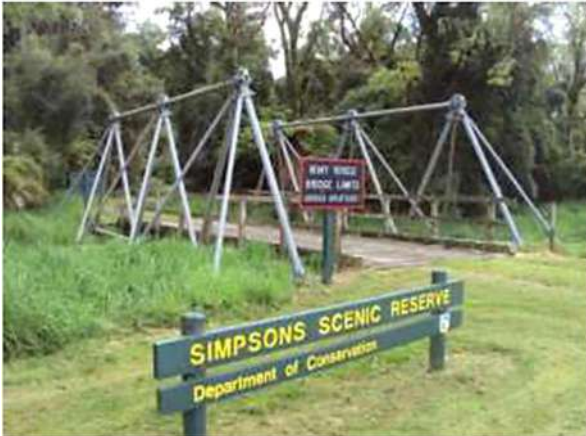
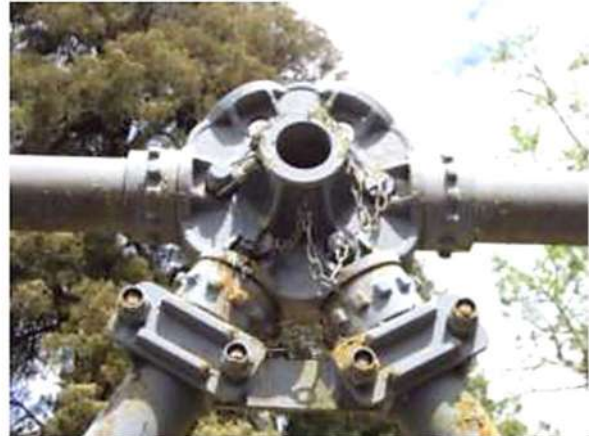
A) Τη γέφυρα απλού δικτυώματος, που βρίσκεται σε χρήση στο Hunterville της Νέας Ζηλανδίας. Τοποθετήθηκε (1985) στον ποταμό Rangitikei, μετά τη μεταφορά της από άλλο σημείο του ίδιου ποταμού.

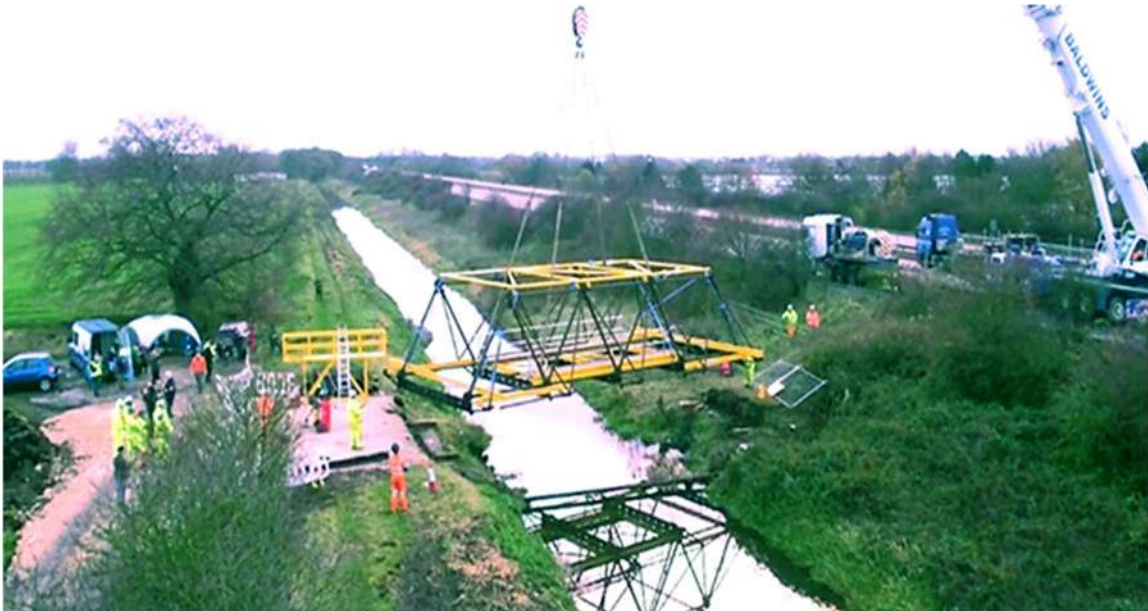
B) Άλλη γέφυρα, επίσης απλού δικτυώματος και μήκους 50 ft, αφαιρέθηκε σχετικά πρόσφατα από κανάλι του αυτοκινητόδρομου M180 και εν μέρει επανασυναρμολογήθηκε σε νέα θέση, το 2017, στο South Yorkshire της Μ. Βρετανίας, με ένα μικρό τμήμα της ίδιας γέφυρας να γίνεται έκθεμα στο Βασιλικό Μουσείο Μηχανικών στο Gillingham του Kent.

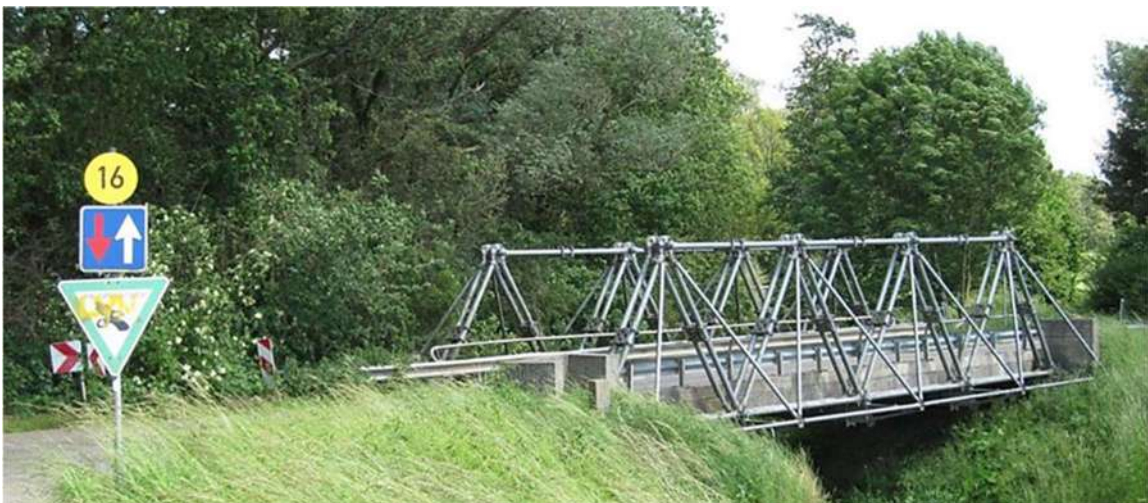
Γ) Τέλος, μια γέφυρα διπλού δικτυώματος, βρίσκεται σήμερα σε χρήση στο Emmerich της Γερμανίας. Τοποθετήθηκε (1945) από το Βρετανικό Μηχανικό, στον ποταμό Wild και έχει κηρυχθεί μνημείο πολέμου.

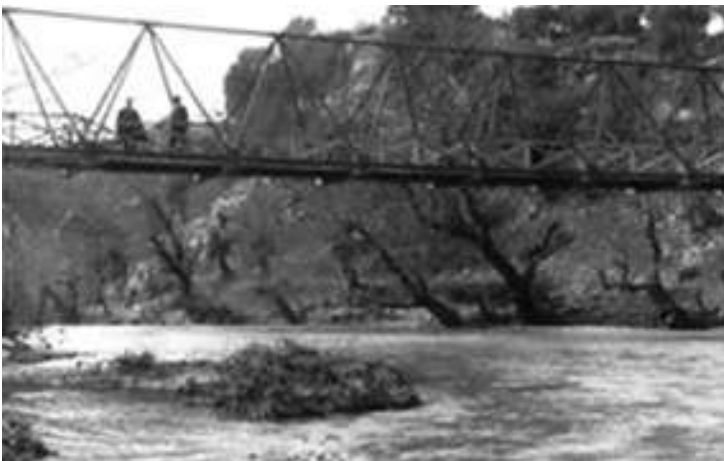
Υπάρχουν αμφιβολίες αν τοποθετήθηκε γέφυρα Πυραμίδα **στην Πλαγιά (ή Ζέρμα) Κόνιτσας**, στον Σαραντάπορο, μεταξύ των χωριών Πλαγιά & Δροσσοπηγή. Υπάρχει μόνο φωτογραφία που πιθανόν να είναι της γειτονικής γέφυρας στον Πύργο και να υπάρχει εσφαλμένη αναφορά στο όνομα του κοντινότερου χωριού ως Πλαγιά. Ο χρωματισμός των στοιχείων της και το ξύλινο κιγκλίδωμα συνηγορούν προς αυτή την κατεύθυνση, οπότε θα αναθεωρηθεί σε τρεις ο αριθμός γεφυρών που υπήρξαν στη Βόρεια Ελλάδα.

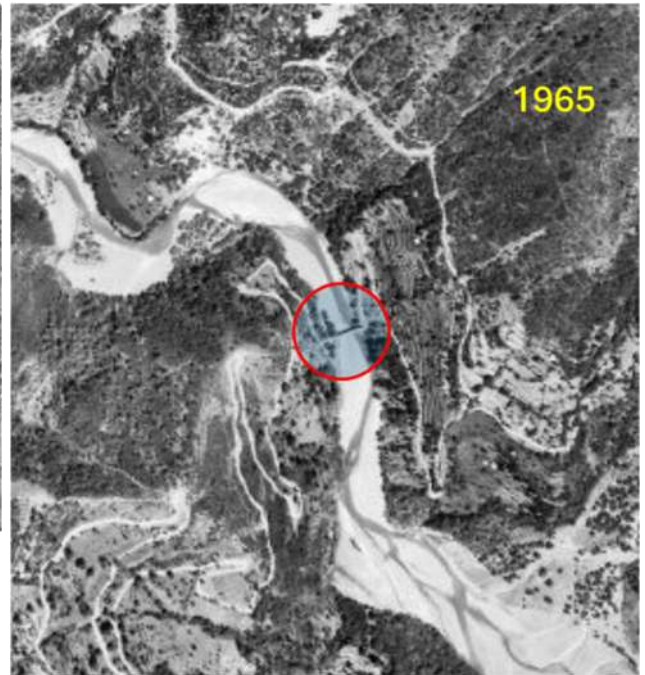
Η γέφυρα στο Βαλτσόρεμα τοποθετήθηκε το 1925 στις βραχώδεις όχθες της συμβολής του παραπόταμου Βάλτσα στον ποταμό Εύηνο, με φροντίδα και δαπάνη του ομογενούς από το Αχλαδόκαστρο Κων/νου Πυλαρινού. Συνέδεε την Τριχωνίδα με τη Ναυπακτία και είχε 10 φατνώματα, δηλαδή μήκος 37μ.

Η γέφυρα αντικαταστάθηκε το 1954, όταν στη θέση της τοποθετήθηκε γέφυρα Bailey, η οποία υπάρχει εκεί σήμερα χαρακτηρισμένη ως μνημείο, σύμφωνα με κήρυξη της ΓΔΑΜΤΕ το 2016.

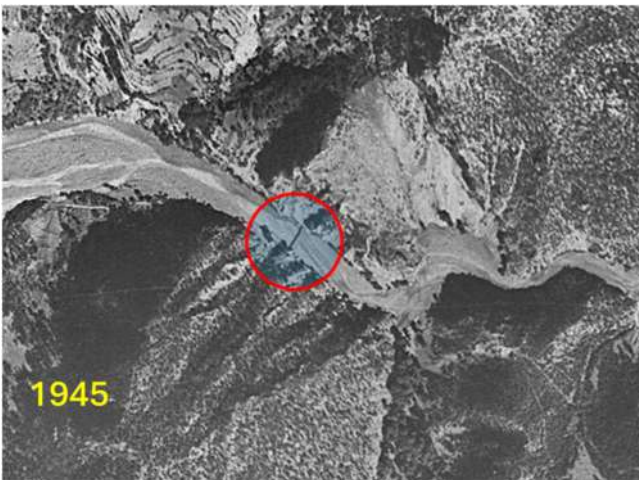
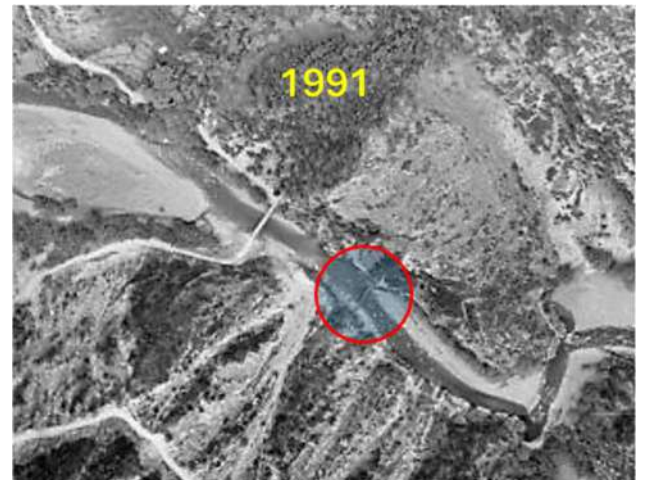
Η γέφυρα στο Νεοχώρι τοποθετήθηκε μετά το 1920, στην κοίτη του Εύηνου, με φροντίδα και υποστήριξη του Νεοχωρίτη ιατρού Κολατσιώνη. Συνέδεε το Νεοχώρι με το χωριό Άγιος Δημήτριος και καταστράφηκε πριν το 1990. Η θέση της φαίνεται σε αεροφωτογραφίες κατόπιν της θέσης του φράγματος Ευήνου.

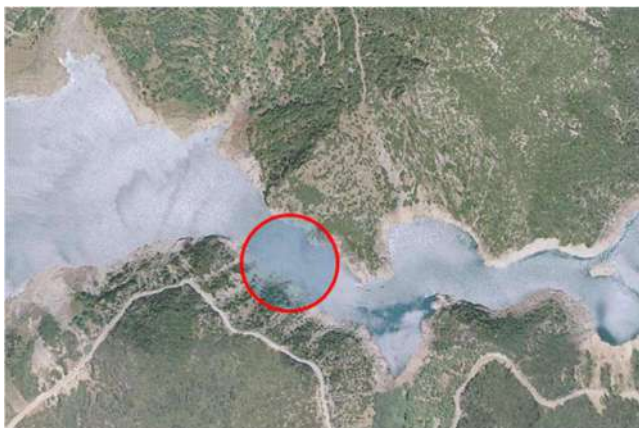
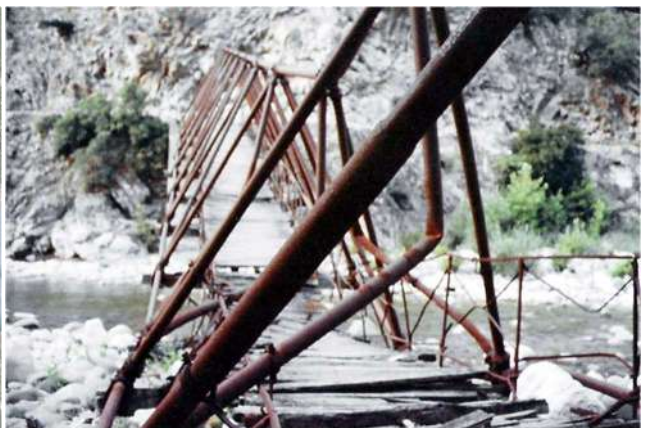
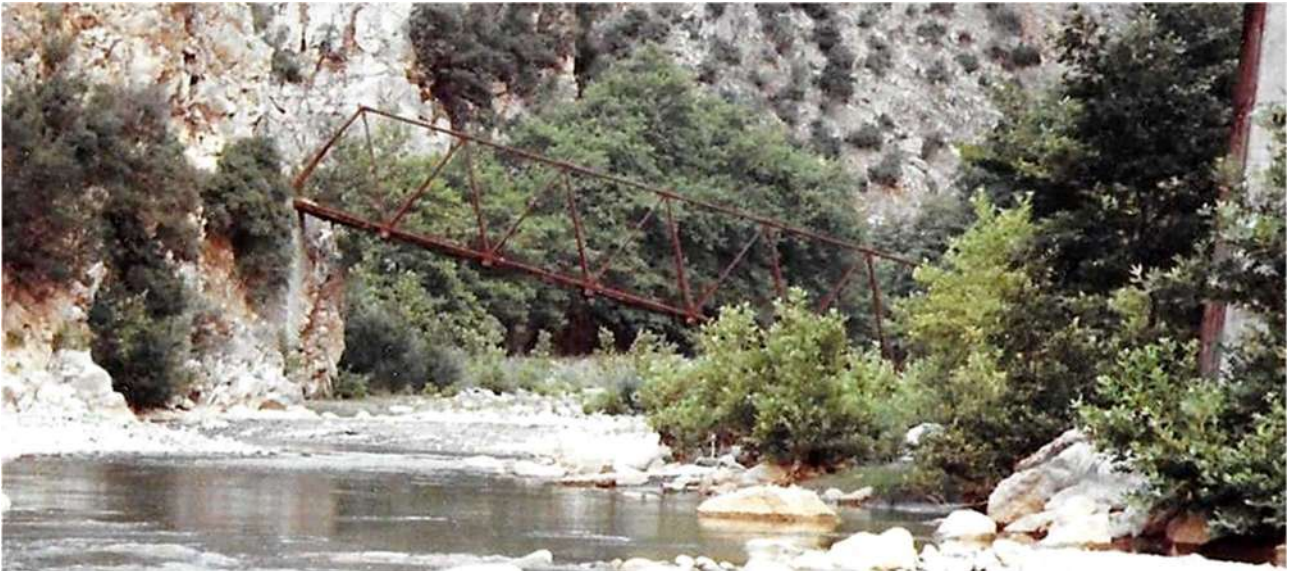
Η γέφυρα στη θέση Παλιοκαμάρα Αράχωβας τοποθετήθηκε στην κοίτη του Εύηνου, από το Υπουργείο Συγκοινωνιών, το 1924. Εξυπηρετούσε τη σύνδεση των χωριών Αράχωβα - Περδικόβρυση και βρισκόταν πάνω στον οδικό άξονα Πλατάνου - Καρπενησίου. Σήμερα, η θέση της βρίσκεται κάτω από την επιφάνεια της Ευηνολίμνης.

Είχε 11 φατνώματα και μήκος 40μ. Καταστράφηκε μετά το 1980, από πτώση βράχου. Η θέση της φαίνεται και σε αεροφωτογραφίες του 1991, δηλαδή μετά την καταστροφή της.

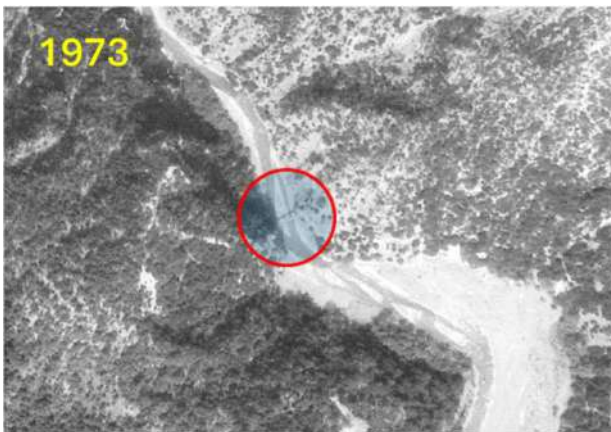
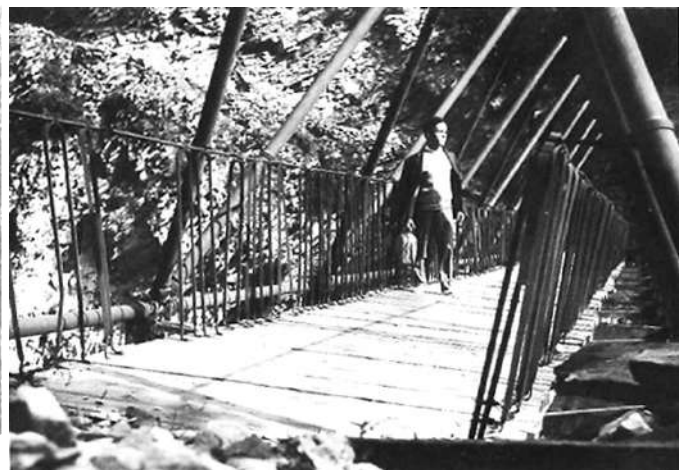
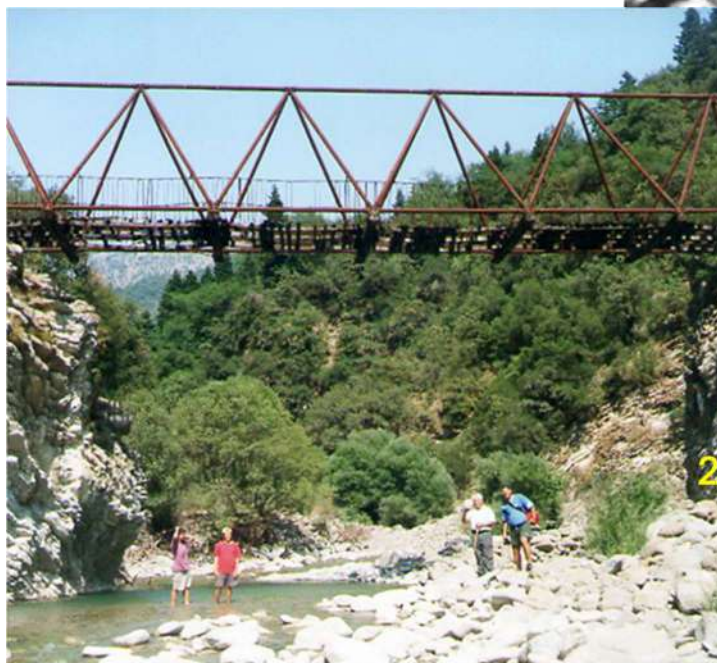
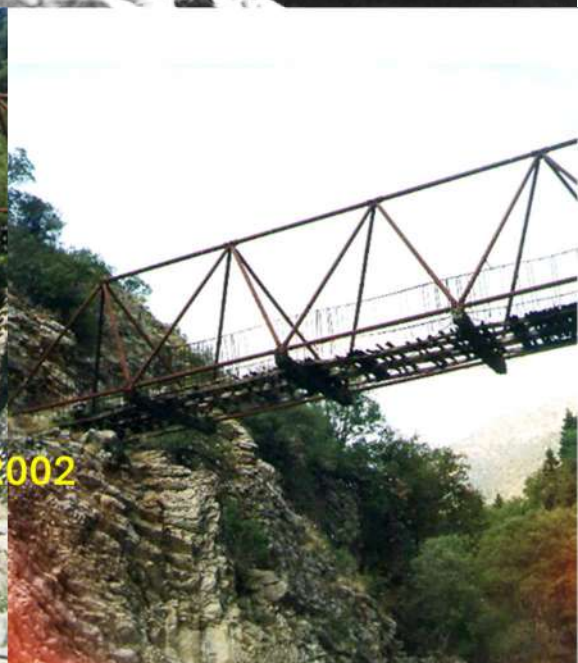
Η γέφυρα ανάμεσα στα χωριά Ελατόβρυση & Δενδροχώρι τοποθετήθηκε στην κοίτη του Εύηνου τελευταία όλων, το 1958. Είχε 8 φατνώματα και μήκος 30μ. Σύμφωνα με μαρτυρία καταστράφηκε το 2003 από πτώση βράχου.

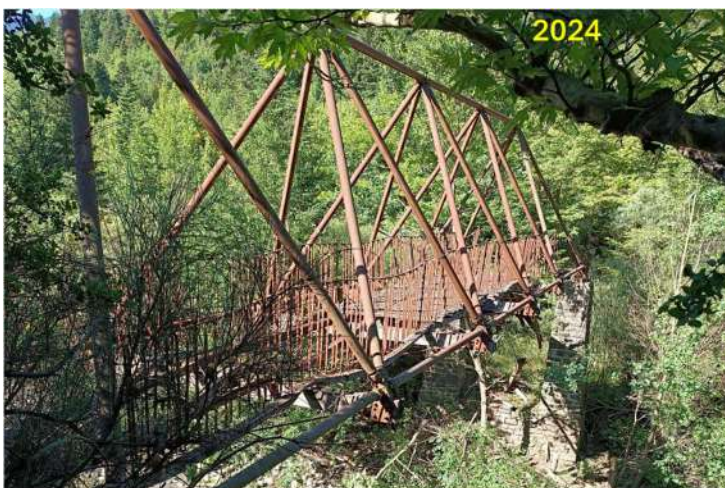
Γέφυρα INGLIS ΕΛΑΤΟΒΡΥΣΗΣ - ΚΑΛΛΟΝΗΣ

Η γέφυρα τοποθετήθηκε προτελευταία στην Ορεινή Ναυπακτία, το 1957, στην κοίτη του παραπόταμου Βοτσαίτη του ποταμού Εύηνου. Τη μεταλλική γέφυρα συμπλήρωνε μια κεκλιμένη ξύλινη ράμπα, μήκους περίπου ίσου με το 1/3 του συνολικού γεφυρώματος (αεροφωτογραφία 1965), από την όχθη της Ελατόβρυσης στα δύο μεσόβαθρα όπου στηρίζεται και η, οριζόντια τοποθετημένη, μεταλλική γέφυρα. Σήμερα από τη ράμπα αυτή δεν υπάρχει κανένα ίχνος.

Έχει 5 φατνώματα, μήκος 18,3μ και σήμερα βρίσκεται - ακόμη - ακέραιη πάνω στα πέτρινα βάθρα και μάλιστα σε ύψος που την καθιστούν μη προσβάσιμη. Η κατάσταση διατήρησης των ξύλινων στοιχείων

είναι πολύ κακή. Το σύνολο, βρίσκεται σε κατάσταση ετοιμορροπίας, αφού από το 2024 έχουν αρχίσει να καταρρέουν, εκτός από το σανίδωμα, και οι ξύλινες δοκοί του καταστρώματος γεγονός που θα οδηγήσει σε πτώση και διάλυση. Η διάσωση της γέφυρας επείγει εξαιρετικά.

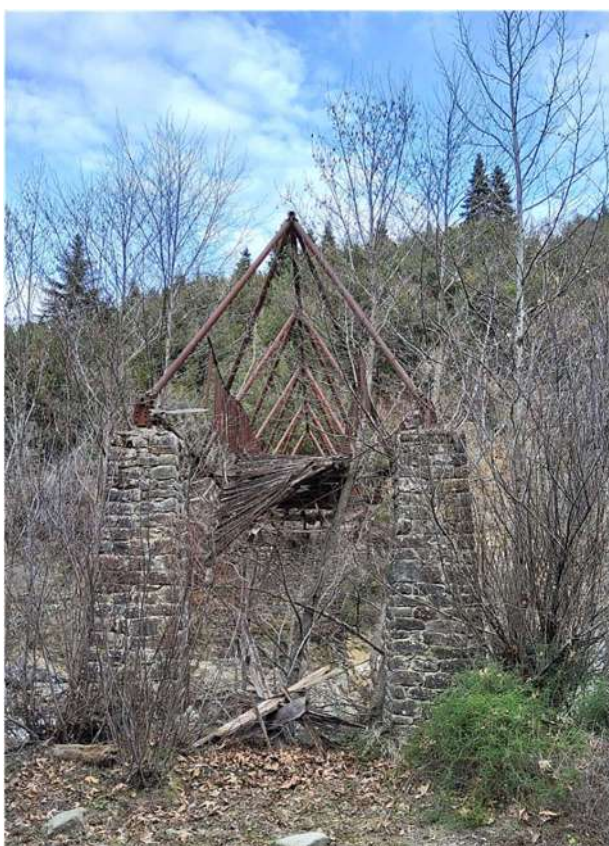
Τα πέτρινα βάθρα, δύο μικρότερα τετραγωνικά μεσόβαθρα και το ενιαίο ακρόβαθρο, κατασκευάστηκαν από ημιλαξευμένο τοπικό ασβεστόλιθο με συνδετικό κονίαμα και χρήση ενισχύσεων μεταλλικών πλεγμάτων οπλισμού ως οριζόντια διαζώματα περίσφιξης.
