ΗΜΕΡΙΔΑ

*Ιστορικές Γέφυρες
στην Ελλάδα*

ΕΥΡΙΠΟΣ: 2500 χρόνια συνεχούς γεφύρωσης

Προστασία και Αποκατάσταση Ιστορικών Λίθινων Γεφυρών

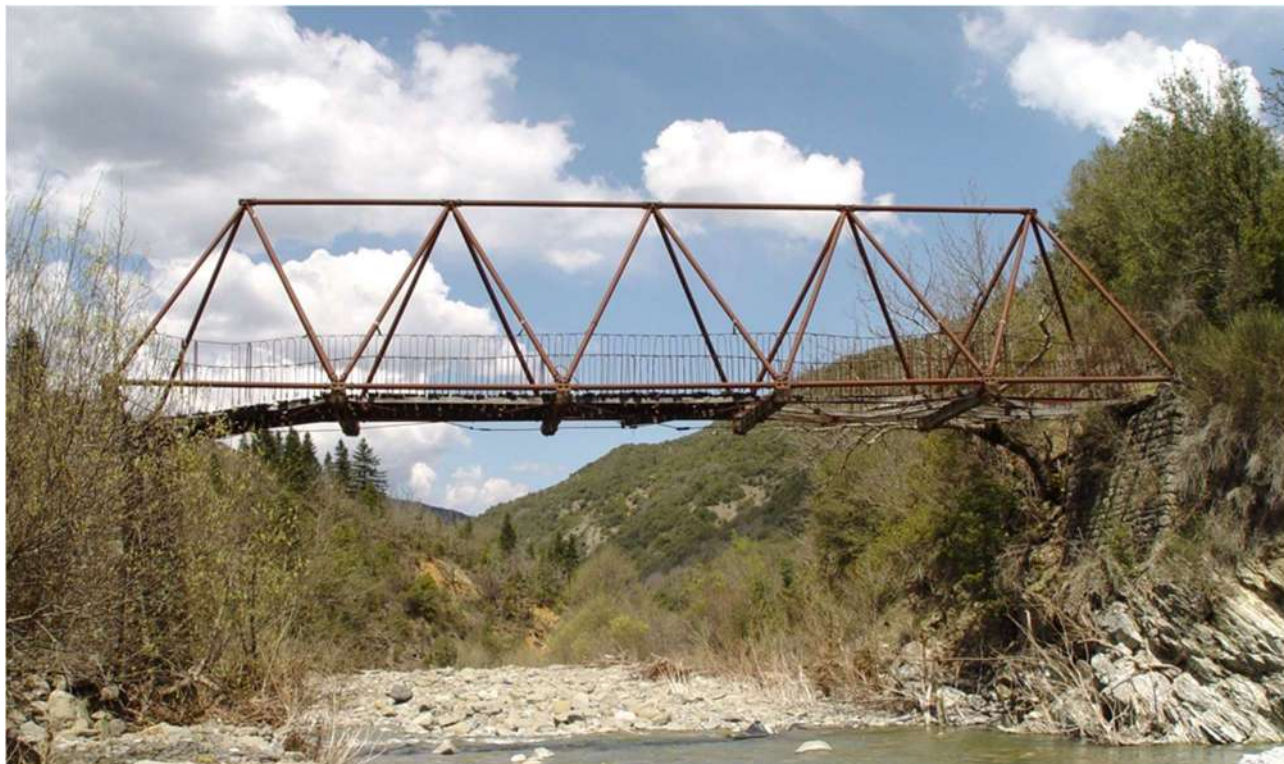
Σήμερα βλάστηση και κορμοί δένδρων έχουν αναπτυχθεί ανάμεσα στα μεταλλικά στοιχεία της και τα ξύλινα στοιχεία του καταστρώματος, που αποτελούν κύρια στοιχεία του σκελετού της γέφυρας, έχουν αρχίσει να καταρρέουν. Ευτυχώς, η πρώτη κατάρρευση δοκού ήταν στα δύο μεσόβαθρα, η εφελκυστική λειτουργία της οποίας έχει προ ετών αντικατασταθεί πρόχειρα με χοντρό σύρμα.

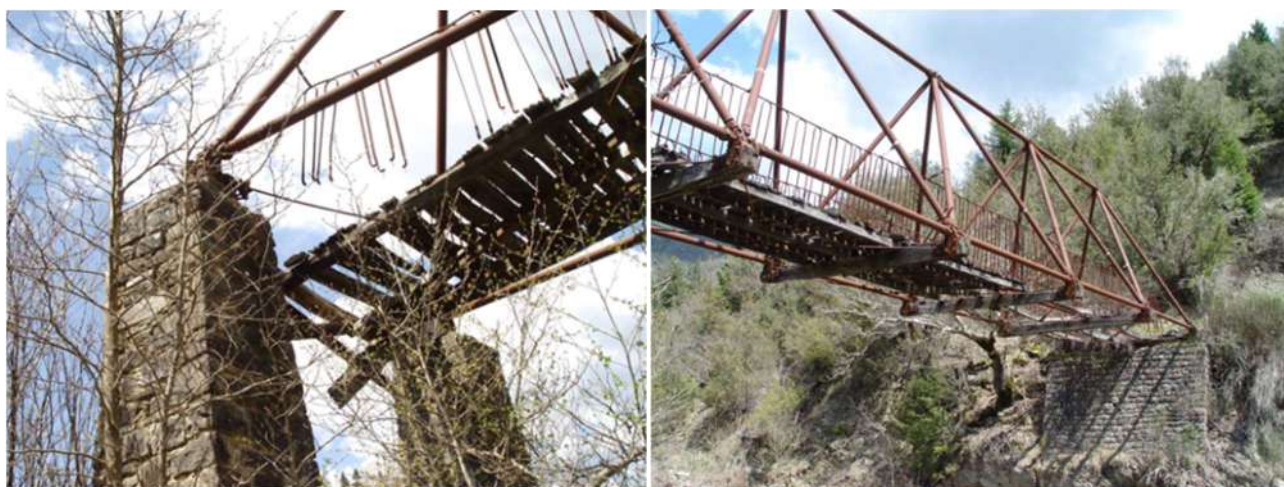
Όμως, η πλήρης χαλάρωση των ελκυστήρων κάτω από το κατάστρωμα καθιστά το σύνολο της γέφυρας ευαίσθητο σε ταλαντώσεις ακόμη και από ριπές του ανέμου ή κρούσεις των κορμών στα στοιχεία της. Παραμορφώσεις στη γέφυρα είναι ήδη ορατές από το 2015.

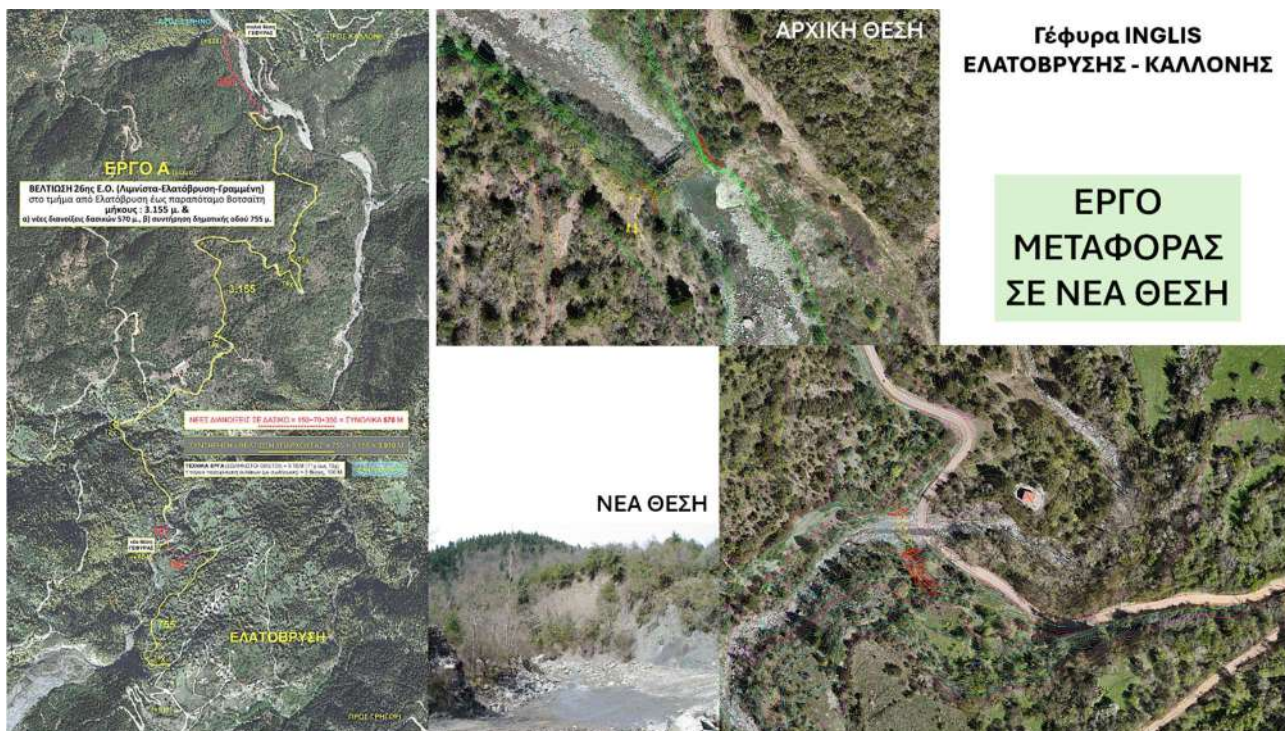
Η προτεινόμενη απόσταση μεταφοράς, περίπου 3 χλμ – Η αρχική και η νέα θέση :

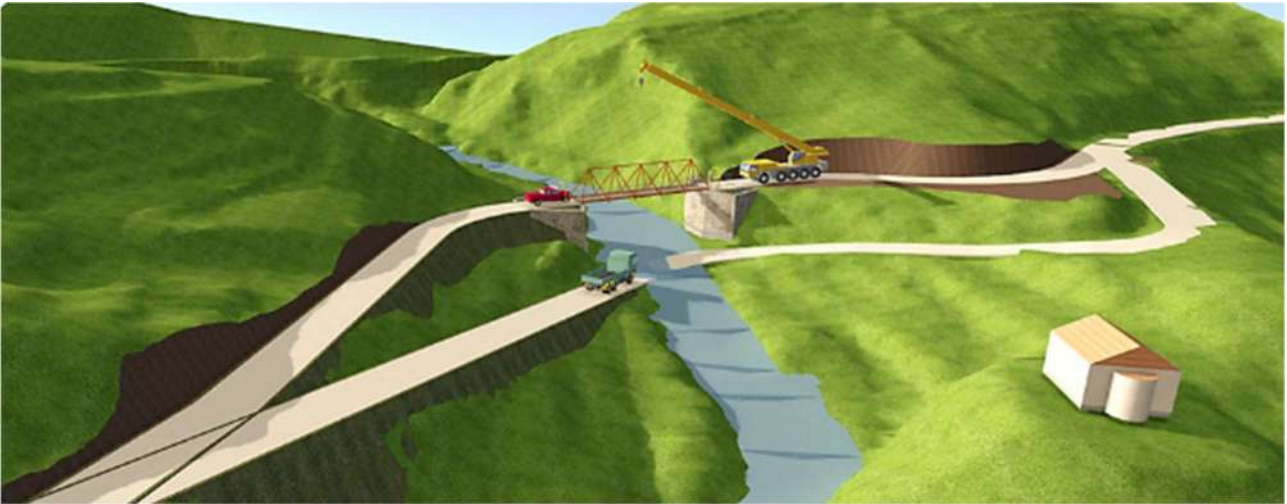
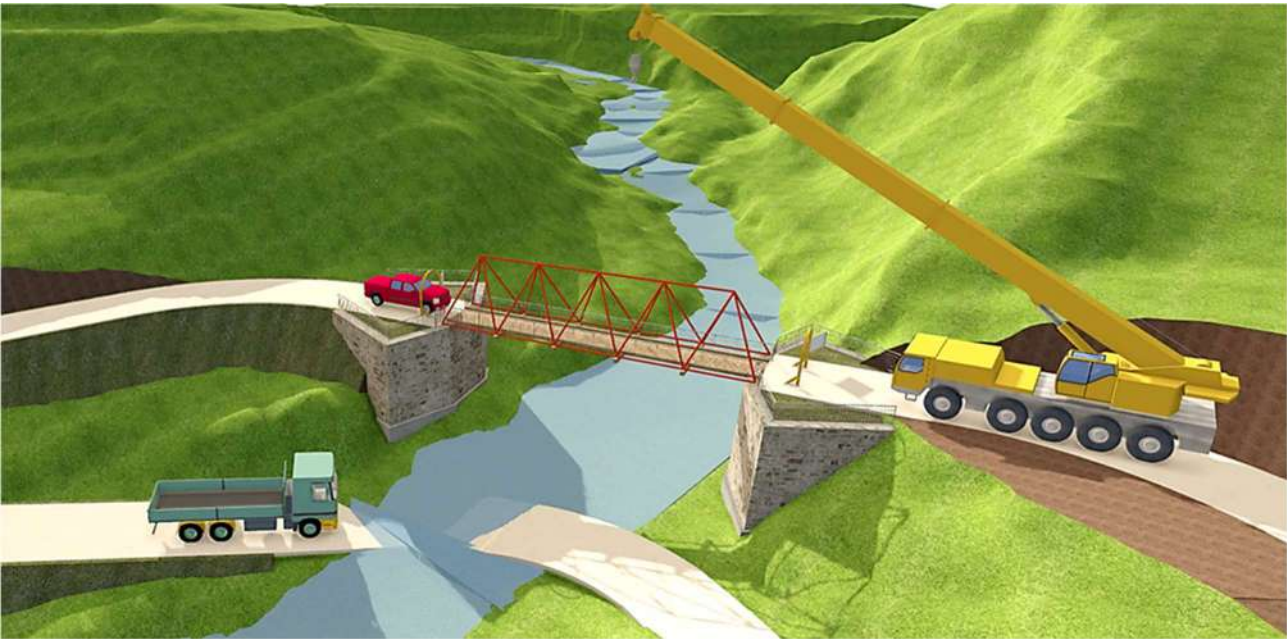
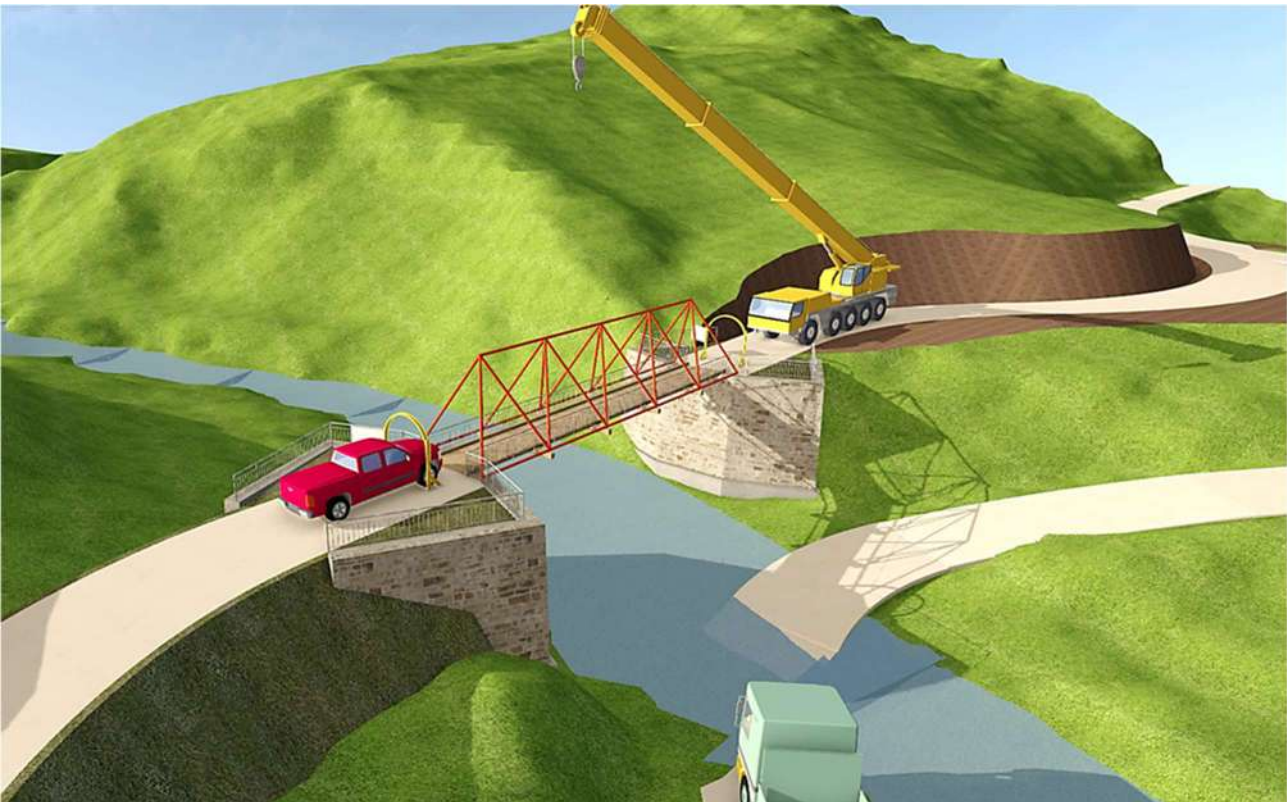
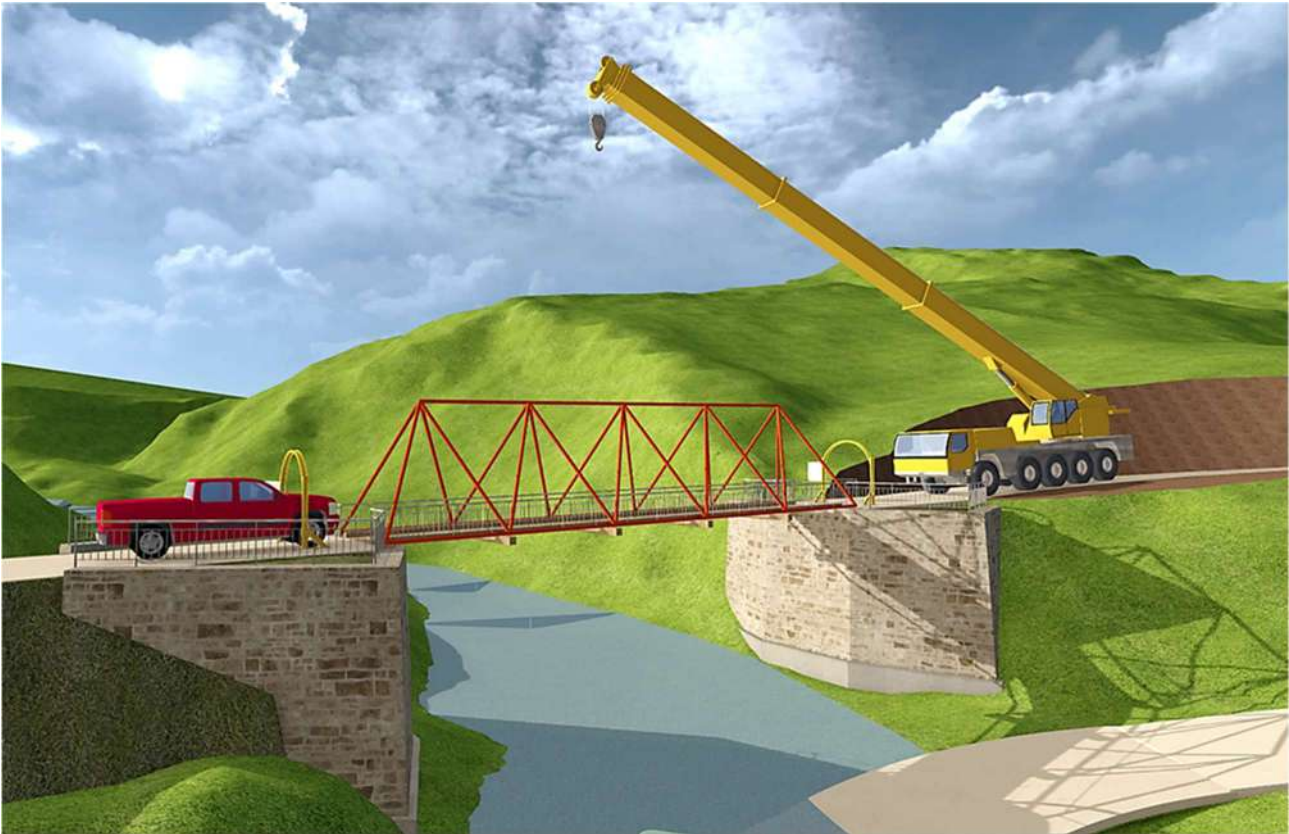
Απόψεις της αποκατεστημένης γέφυρας στη νέα θέση :

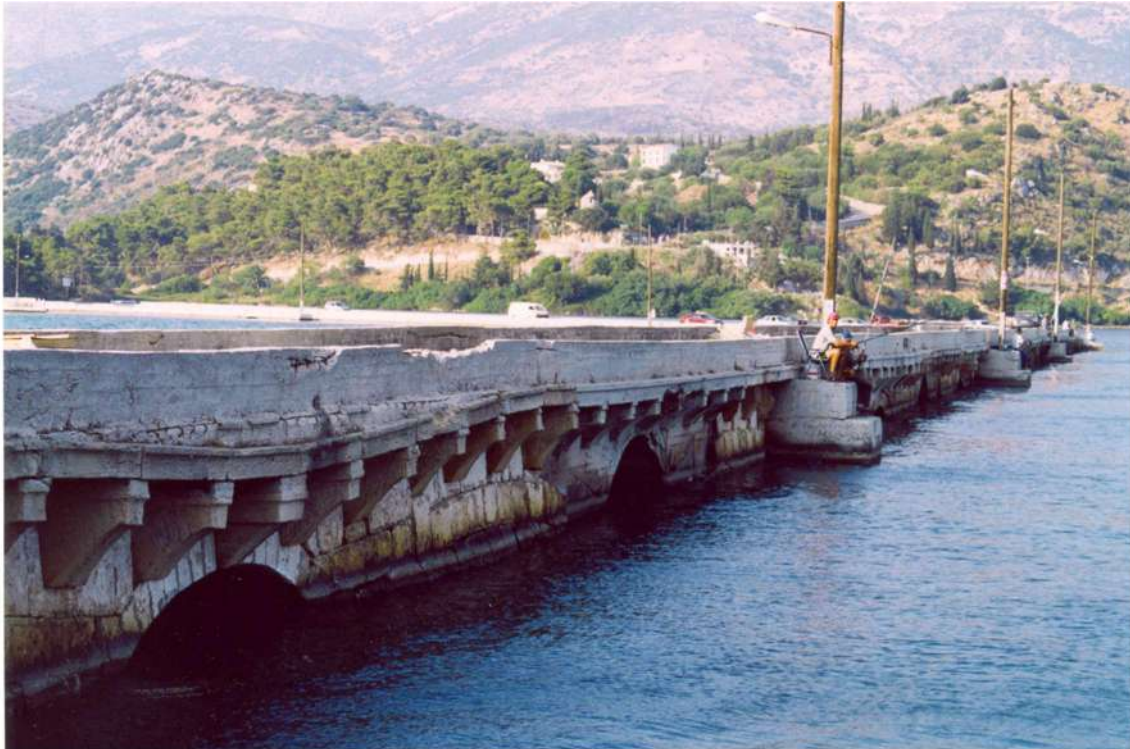
Εικ. 2 Η κατάσταση της γέφυρας στη 10ετία του '70. (Αρχείο Διεύθυνσης Αναστηλώσεως Βυζαντινών και Μεταβυζαντινών Μνημείων).

Η γέφυρα De Bosset, ή “Γέφυρα Δεβοσσέτου”, ή ο «Πόντες», σύμφωνα με την τοπική λαϊκή ονομασία του, μπορεί να χαρακτηριστεί, κατά την άποψή μας, ως το σπουδαιότερο σωζόμενο μνημείο του μετασεισμικού Αργοστολίου (Εικ. 1-2).

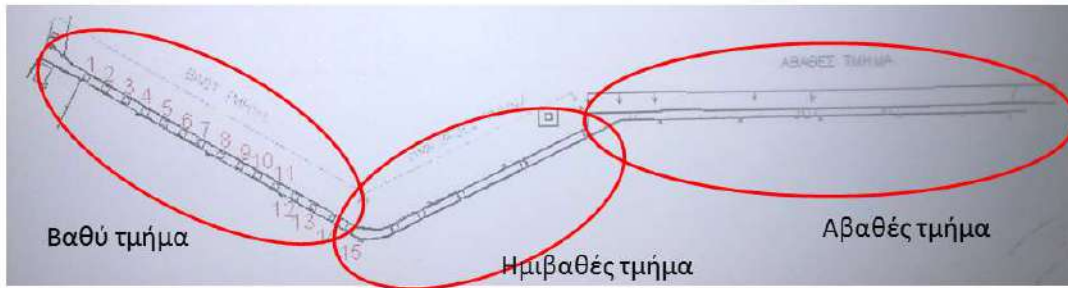
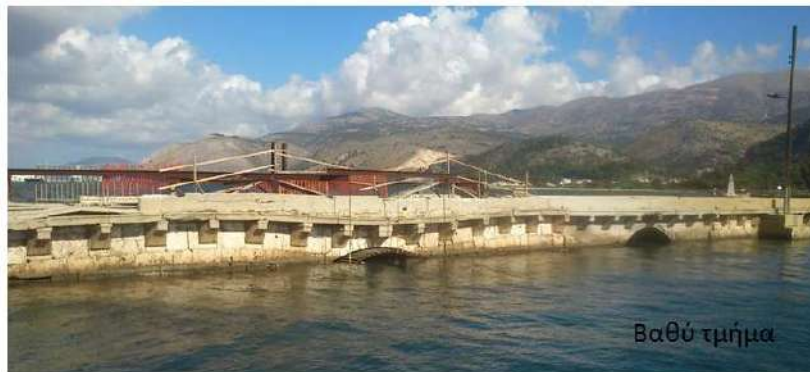
Εικ. 3 Τα τρία μέρη της γέφυρας και κάτω το βαθύ τμήμα. (Μελέτη Ε. Μ. Π.).

Η σημερινή γέφυρα, με γενική κατεύθυνση από Βορρά προς Νότο, έχει συνολικό μήκος 690 m. Ακολουθεί τεθλασμένη γραμμή αποτελούμενη από τρία τμήματα: το αβαθές, το ημιβαθές και το βαθύ προς το Αργοστόλι (Εικ.3-4). Το πλάτος του οδοστρώματος, συμπεριλαμβανομένων των στηθαίων, κυμαίνεται από 5,10 m στα δυο πρώτα τμήματα, έως 6 m στο βαθύ. Γεφυρώνει την ακτή του Αργοστολίου με την απέναντι όχθη του κόλπου του Κουτάβου. Οι θέσεις αυτές παρουσιάζονται ως οι ευνοϊκότερες, διότι: Στο νότιο σημείο καταλήγει σημαντικός άξονας του οικισμού, που αποτελεί και την αρχή της βασικής οδού που συνδέει την πόλη με τις νότιες περιοχές της νήσου. Αντίστοιχα από το βόρειο αρχίζει η επαρχιακή οδός, η οποία εξασφαλίζει τη σύνδεση με όλη την ανατολική και βόρεια πλευρά της Κεφαλονιάς (Εικ. 5). Στη γέφυρα διανοίγονται συνολικά 24 καμάρες, ήτοι 15 στο βαθύ τμήμα, 5 στο ημιβαθές και 4 στο αβαθές αντίστοιχα. Ολόκληρη η γέφυρα ήταν κατασκευασμένη από λαξευτή λιθοδομή, με υλικά πλήρωσης, επίσης από λίθους.

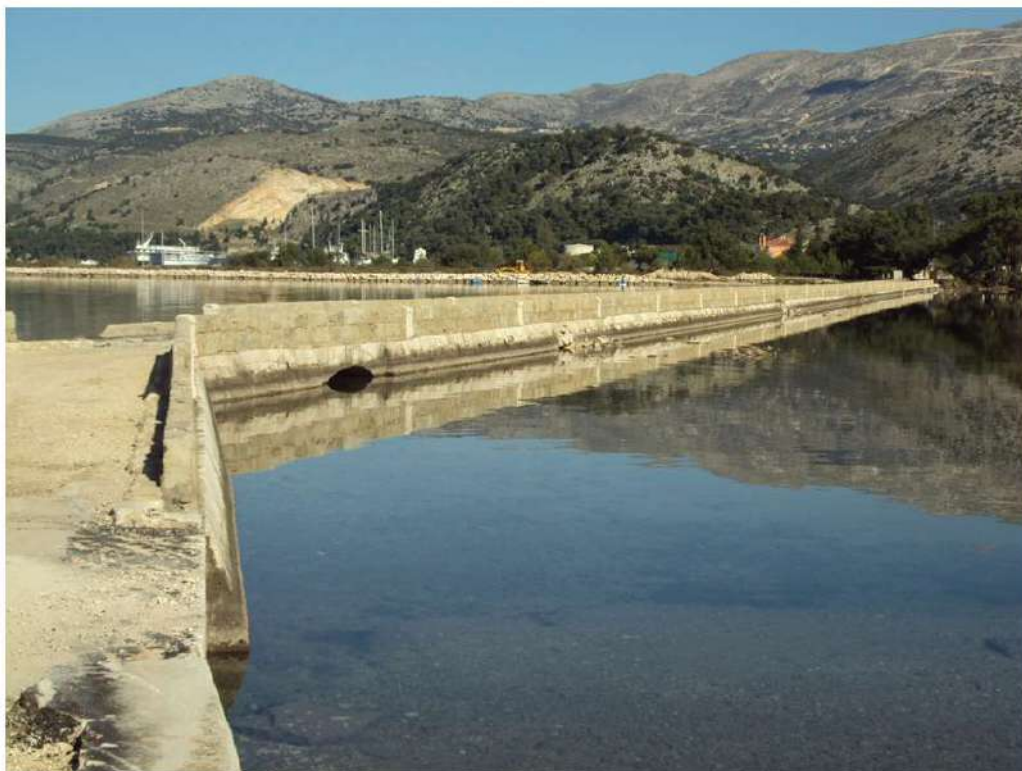
Εικ. 4 Το αβαθές τμήμα.

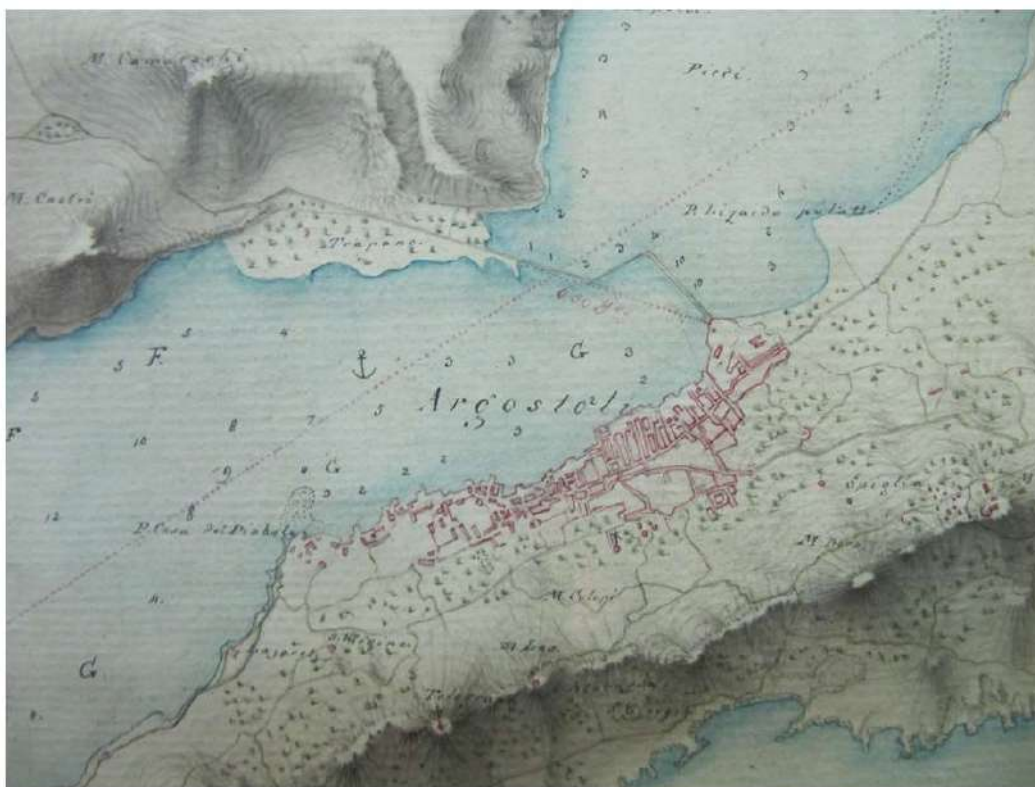
Εικ. 8 Ο χάρτης του J. Luttermann της Γεωγραφικής Υπηρεσίας της Αγγλικής Διοίκησης του 1813 (Αρχείο Κοργιαλένιου).

Β. Τοπογραφικό σχέδιο του λιμένος του Αργοστολίου που έγινε με φροντίδα της Αγγλικής Διοίκησης το 1813⁵ (Εικ. 8).

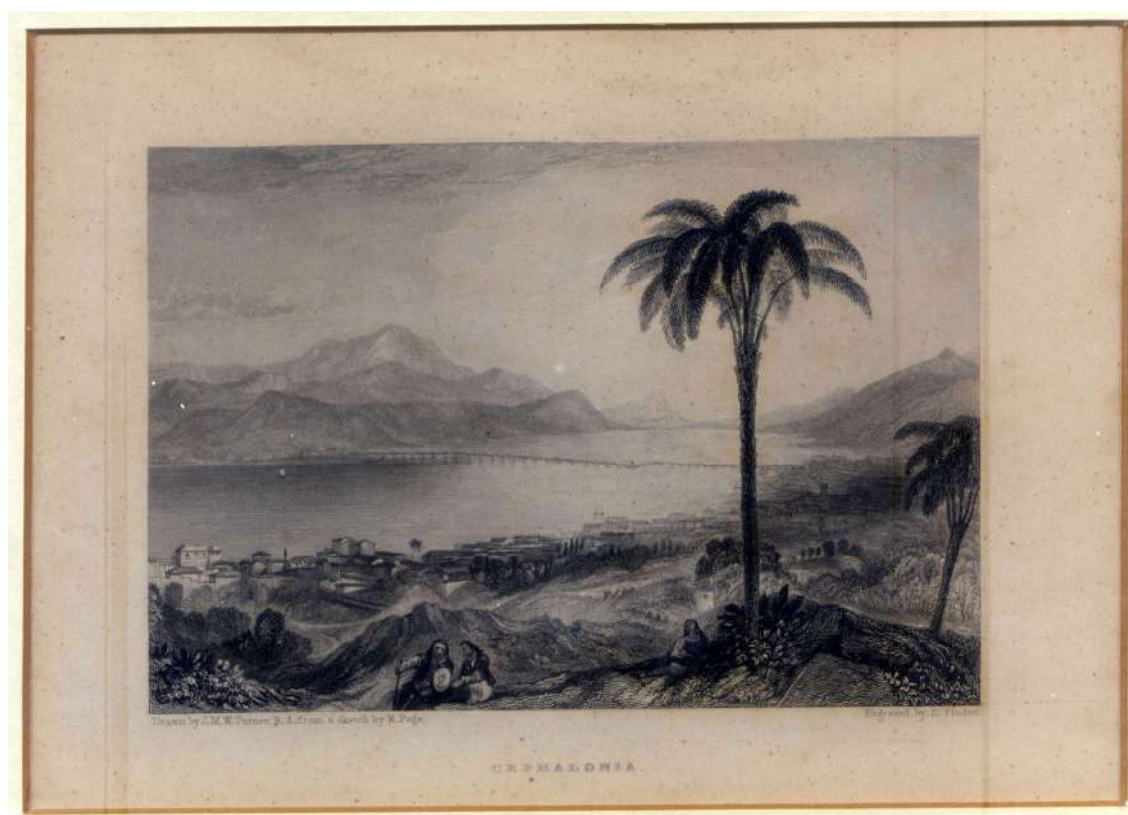
Εικ. 9 Το χαρτακιό του J. M. W. Turner του 1834. (Προσωπική συλλογή του γράφοντος).

Γ. Σχέδιο του γνωστού Άγγλου ζωγράφου J.M.W.Turner, που αποδόθηκε σε χαλκογραφία από τον E. Finden το 1834⁶ (Εικ. 9). Σε μεγέθυνση του προηγούμενου (Εικ. 10), φαίνεται η γέφυρα να απεικονίζεται στην δεύτερη φάση της, όπου τα ξύλινα βάθρα αντικαταστάθηκαν από ορθογωνικά λίθινα. Επειδή όμως ο Turner βασίστηκε στο σκαρίφημα ή σχέδιο κάποιου W. Page, ο οποίος δεν ξέρουμε πότε ζωγράφισε την άποψη αυτή του Αργοστολίου, δεν θεωρούμε το στοιχείο αυτό αξιολογήσιμο ως προς την χρονολόγηση της 2^{ης} αυτής φάσης της γέφυρας.

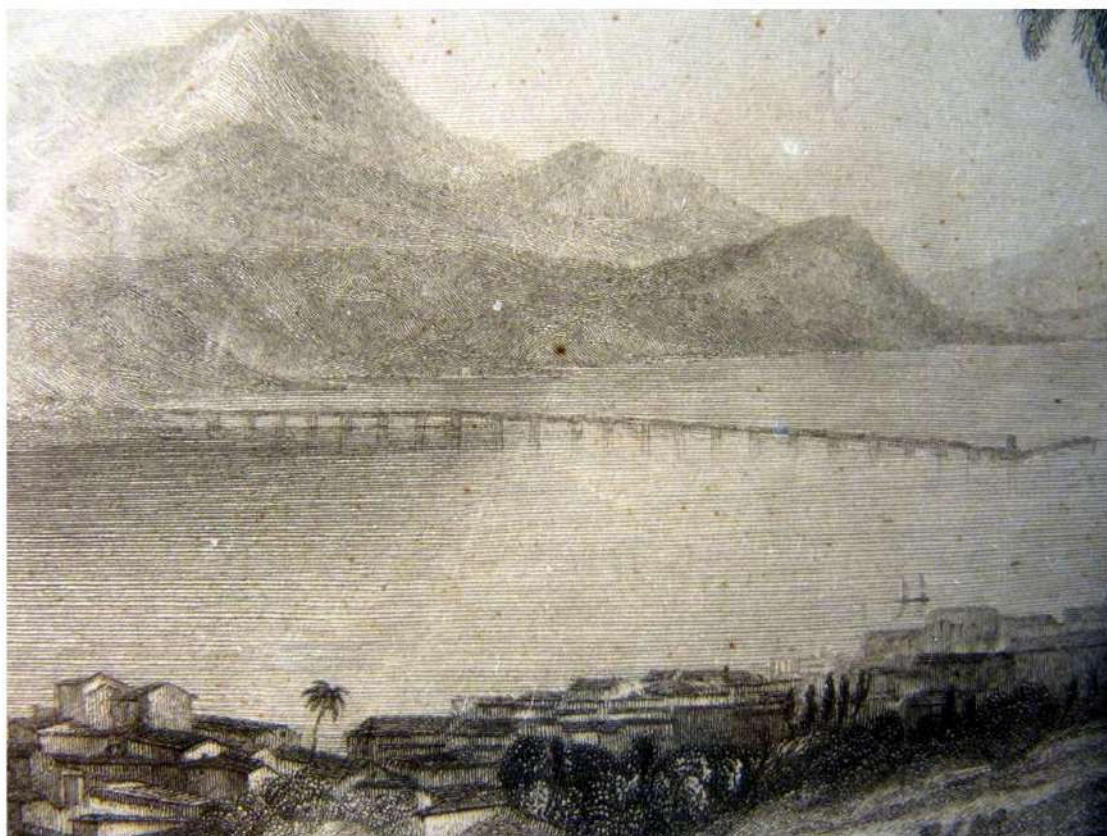
Εικ. 10 Μεγέθυνση τμήματος του προηγούμενου.

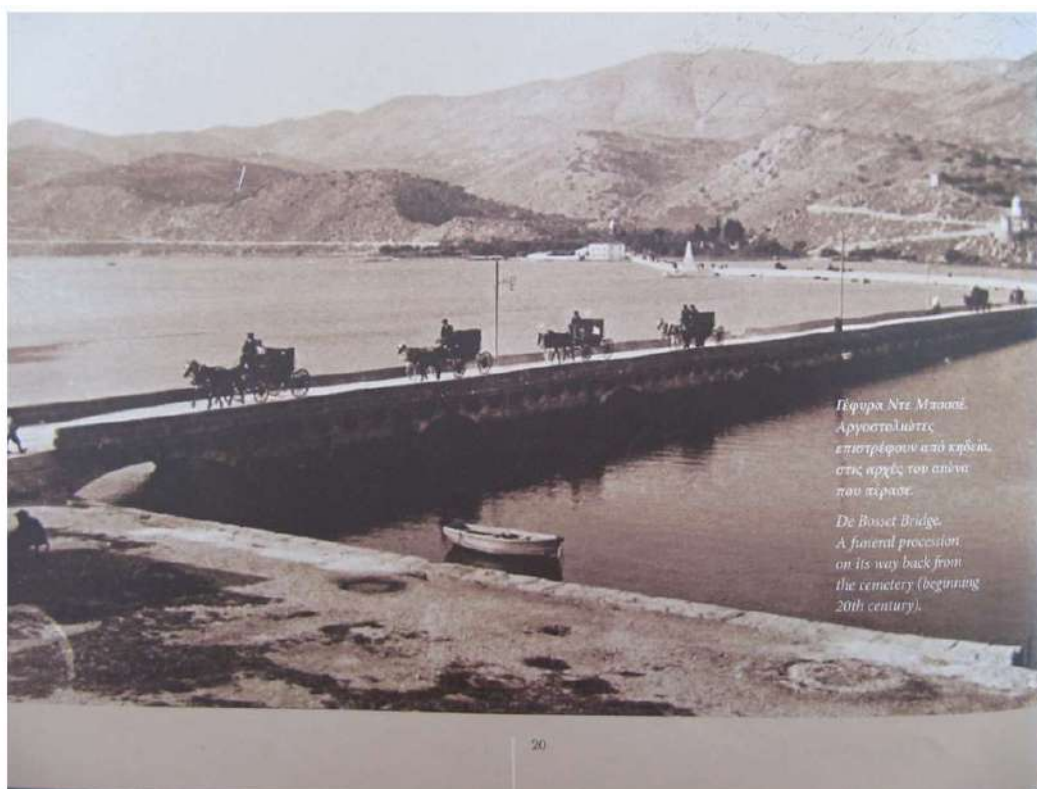
Εικ. 15 Άποψη της γέφυρας κατά τις αρχές του 20^{ου} αιώνα. (Αρχειό Κοργιαλένειου)

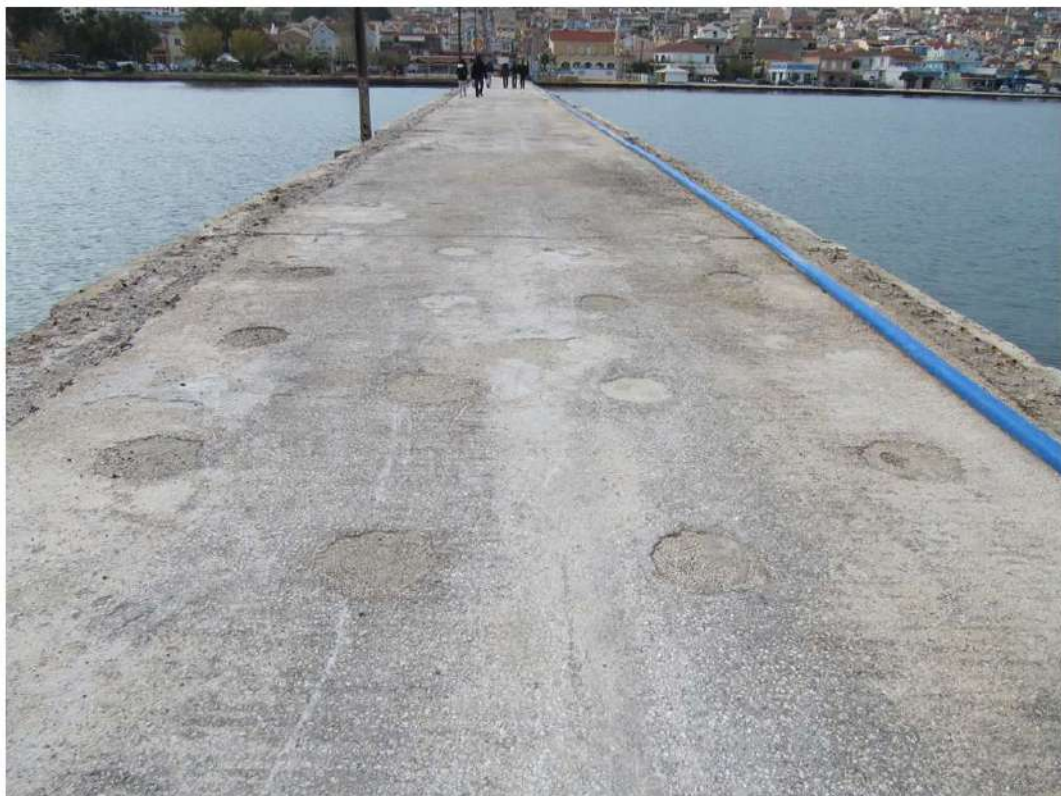
Εικ. 20 Οι απολήξεις των πασσάλων επί της πλάκας του οπλ. σκυροδέματος.

Η βασική επέμβαση στον στατικό φορέα της γέφυρας συνίστατο, στην αλλαγή του από λιθόκτιστη τοξοστοιχία, σε συνεχόμενη δοκό από σπλ. σκυρόδεμα, με ενδιάμεσα κατακόρυφα υποστυλώματα, στις θέσεις των υπαρχόντων βάθρων. Η θεμελίωση των στοιχείων αυτών, έγινε με τη βοήθεια πασσάλων, 22 ανά βάθρο, οι οποίοι εδράζονταν σε μεγάλο βάθος (15-20 μέτρα), επί του υγειούς εδάφους, κάτω από τον εξαιρετικά ιλυώδη βυθό, ιδίως στο βαθύ τμήμα (Εικ. 19 – 20). Το σύνολο της κατασκευής αυτής δεν θα ήταν βέβαια ορατό, καλυπτόμενο από τις υπάρχουσες τοιχοποιίες.

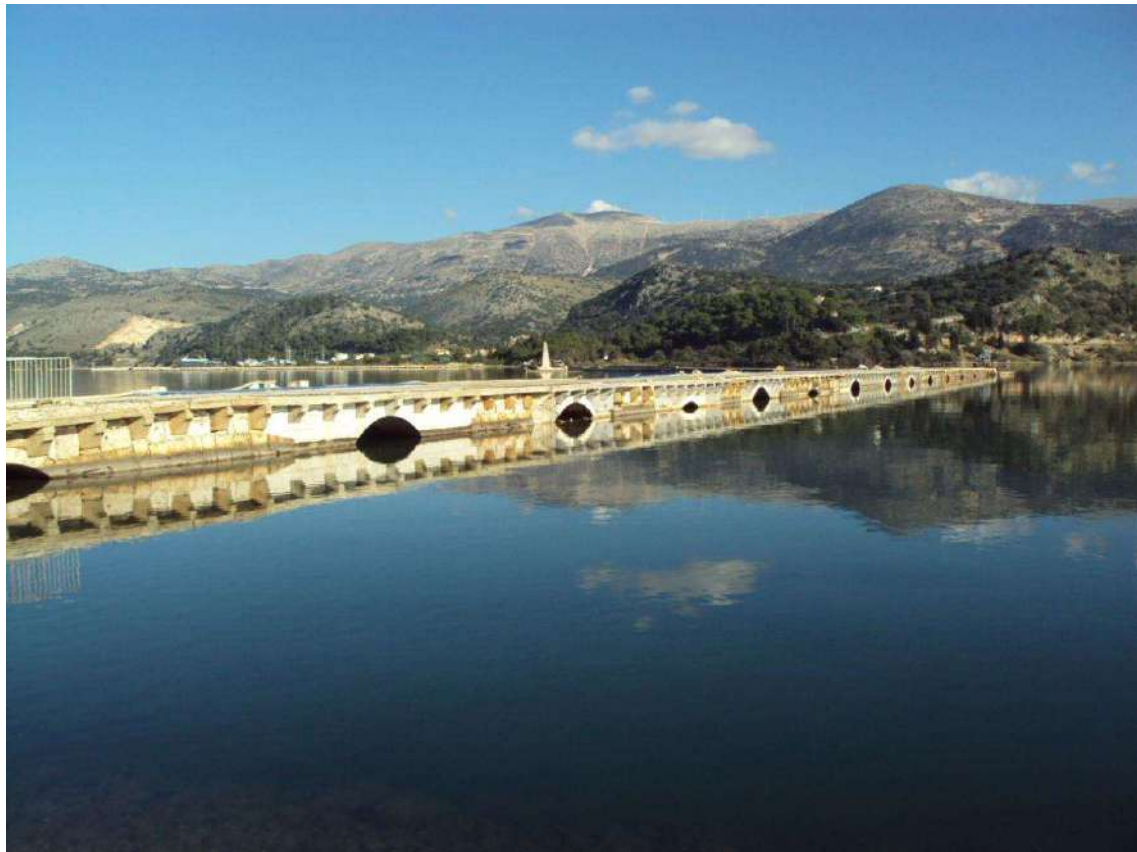
Εικ. 22 Γενική άποψη της γέφυρας κατά την διάρκεια των εργασιών. (Φωτ. Α. Αλεξίου).

1. Αποκατάσταση των όψεων της γέφυρας με επανάκτηση των λίθινων παρειών σύμφωνα με την αρχική μορφή, εκεί όπου υπάρχει σήμερα οπλισμένο σκυρόδεμα. Επισκευή επίσης, των υπαρχόντων φθαρμένων λίθων στις λίθινες παρειές. Οι παραμορφώσεις όλων των λιθοδομών των όψεων θα διατηρούνταν ως έχουν, δεδομένου ότι για να αποκατασταθούν, θα έπρεπε να ανυψωθεί ολόκληρη η γέφυρα στην αρχική της στάθμη. Να ανακατασκευασθούν πλήρως δηλαδή, πράγμα που θα είχε ως αποτέλεσμα, όπως και προαναφέραμε, την σοβαρή απώλεια αυθεντικότητας του μνημείου. (Εικ. 21 κάτω και 22).
