ΜΕΛΕΤΗ ΑΠΟΚΑΤΑΣΤΑΣΗΣ ΚΑΘΟΛΙΚΟΥ Ι.Μ. ΜΕΤΑΜΟΡΦΩΣΕΩΣ ΤΟΥ ΣΩΤΗΡΟΣ
ΚΑΜΕΝΩΝ ΒΟΥΡΛΩΝ ΚΑΙ ΔΙΑΜΟΡΦΩΣΗ ΠΕΡΙΒΑΛΛΟΝΤΟΣ ΧΩΡΟΥ

ΤΕΧΝΙΚΗ ΕΚΘΕΣΗ

ΑΡΧΙΤΕΚΤΟΝΙΚΗ ΜΕΛΕΤΗ

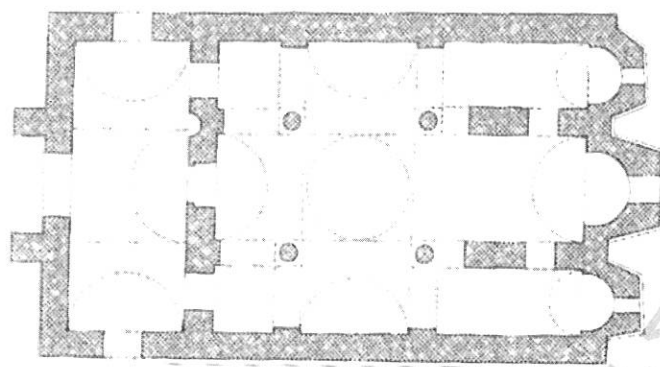
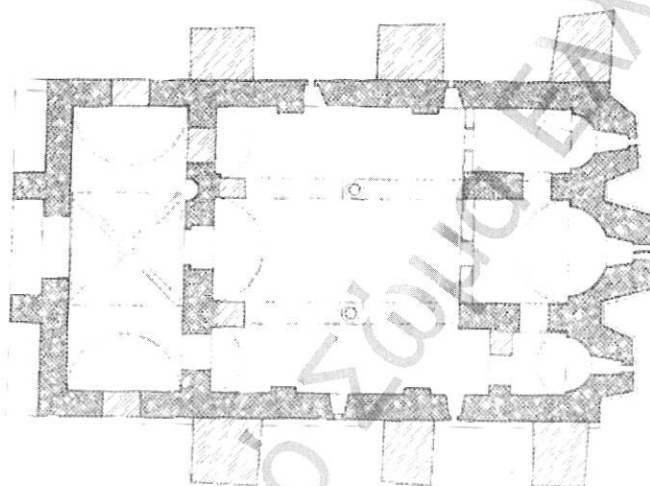
Η παρουσία ζεύγους παραστάδων, σε χαρακτηριστικά από την άποψη της θέσης στην κάτοψη σημεία, συνηγορεί στην κατεύθυνση ότι ο ναός πριν την καταστροφή του ανήκε στον τύπο του εγγεγραμμένου σταυροειδούς, ή της βασιλικής με τρούλο. Η απόσταση μεταξύ των δύο παραστάδων είναι 2.60μ., ίση με αυτή των δύο πεσσών του Ιερού και δεν αφήνουν καμία αμφιβολία ότι ο υπό εξέταση ναός, ήταν αρχικά σταυροειδής εγγεγραμμένος με τρούλο κα μάλιστα ημισύνθετος τετρακίονιος.(βλ. σχέδιο Μπούρα)

Τα κλίτη χωρίζονται με δύο τοξοστοιχίες που ορίζονται από Δυτικά προς Ανατολικά με μία παραστάδα που προβάλλει από το δυτικό τοίχο, με ένα κίονα στον εγκάρσιο άξονα του κεντρικού πυρήνα του ναού, (δε συμπεριλαμβάνεται το ιερό βήμα) και με το τμήμα τοίχου (ή επιμήκη πεσσό) που χωρίζει το ιερό βήμα σε τρία διαμερίσματα.

Το σύνολο του Ναού, πλην αυτό του πρόπυλου καλύπτεται από δίρριχτη στέγη. Οι κόγχες στην ανατολική πλευρά προεξέχουν του περιγράμματος και καλύπτονται αντίστοιχα με τρίπλευρες χαμηλότερες στέγες, σύμφωνα με την αρχική μορφή του. Διαμορφώνονται, εσωτερικά ημικυκλικές και εξωτερικά τρίπλευρες. Πρόθεση και διακονικό επικοινωνούν με το ιερό βήμα και τα πλάγια κλίτη με χαμηλά ανοίγματα. Ο χώρος του διακονικού είναι συνεπτυγμένος ως προς το δυτικό τμήμα του, το άνοιγμα του οποίου κλείνεται με τέμπλο. Η θέση του ταυτίζεται πιθανά με τη θέση του τέμπλου στην αρχική φάση του μνημείου, όταν ακόμη διεσώζετο ο αρχικός τρούλος. Ο χώρος αυτός χρησιμοποιήθηκε ως παρεκκλήσι την εποχή της τουρκοκρατίας.
