ΕΡΕΥΝΗΤΙΚΕΣ ΕΡΓΑΣΙΕΣ ΚΑΙ ΔΙΕΡΕΥΝΗΣΗ ΒΕΛΤΙΣΤΩΝ ΛΥΣΕΩΝ  
ΑΠΟΚΑΤΑΣΤΑΣΗΣ – ΕΝΙΣΧΥΣΗΣ ΦΕΡΟΝΤΟΣ ΟΡΓΑΝΙΣΜΟΥ  
ΙΕΡΟΥ ΝΑΟΥ ΑΓΙΟΥ ΜΗΝΑ ΗΡΑΚΛΕΙΟΥ ΚΡΗΤΗΣ

Εργαστηριακές μετρήσεις και την αποτίμηση της κατάστασης των μαρμάρινων  
στοιχείων του Ι.Ν. Αγίου Μηνά Ηρακλείου Κρήτης από περιβαλλοντικούς παράγοντες  
και την υπόδειξη των βασικών μέτρων αντιμετώπισής τους

Οκτώβριος 2021

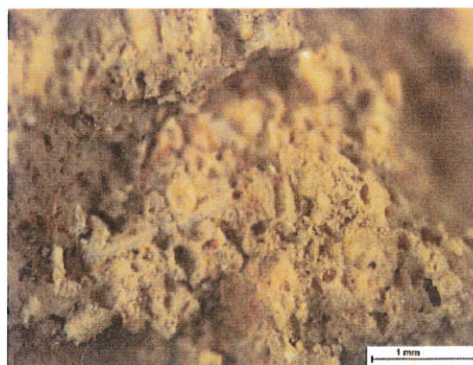
Εικ. 48. Οπτική μικροσκοπία. Διακρίνεται ο βιοκλαστικός χαρακτήρας του λίθου.

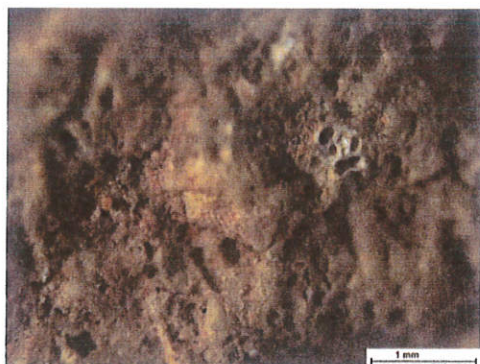
Εικ. 49. Οπτική μικροσκοπία. Διακρίνεται η μικροδομή του λίθου.
