ΥΠΗΡΕΣΙΑ ΝΕΩΤΕΡΩΝ ΜΝΗΜΕΙΩΝ ΚΑΙ ΤΕΧΝΙΚΩΝ ΕΡΓΩΝ ΔΩΔΕΚΑΝΗΣΟΥ

## Μελέτη Συντήρησης

μεταλλικών, λίθινων, κεραμικών και τσιμεντένιων στοιχείων  
κτιριακού διακόσμου

ΤΟΥ ΑΡΧΟΝΤΙΚΟΥ ΒΟΥΒΑΛΗ ΣΤΗΝ ΚΑΛΥΜΝΟ

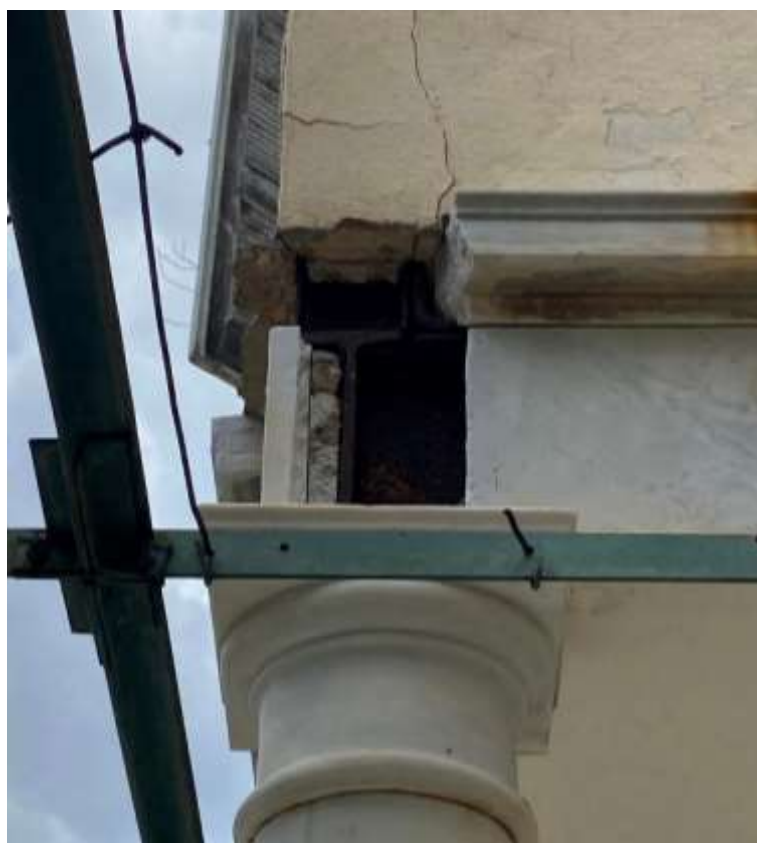
**Εικ.18:** Μαρμάρινη επένδυση προστώου – λεπτομέρεια: απώλεια τμήματος πάνω από την ανατολική γωνία

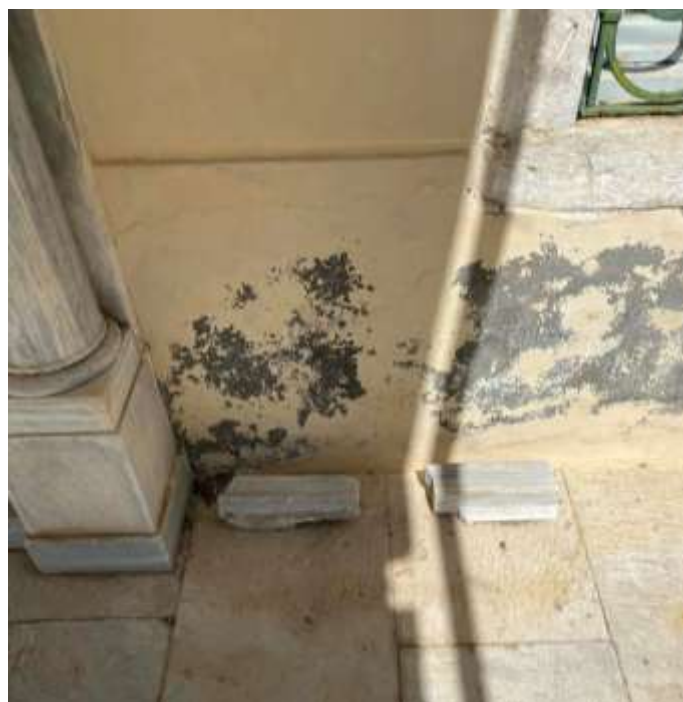
**Εικ.20:** Αποκολλημένα τμήματα μαρμάρου από την επένδυση του προστώου

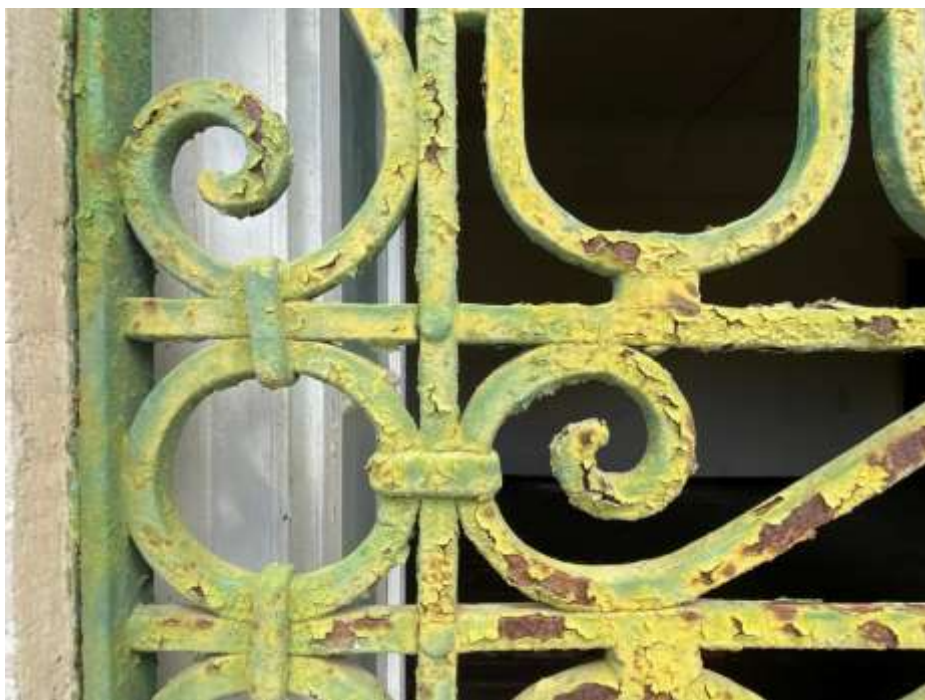
**Εικ.24:** Λεπτομέρεια εικ.23

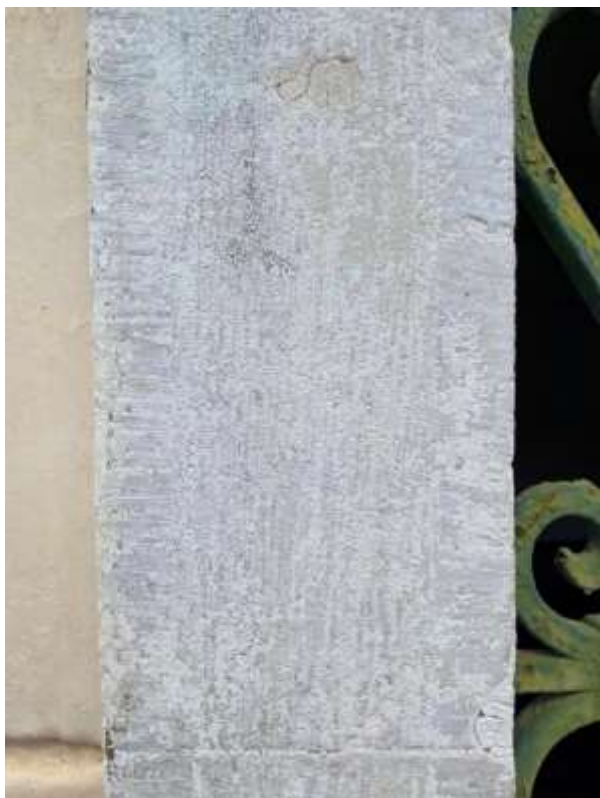
**Εικ.25:** Λεπτομέρεια εικ.22

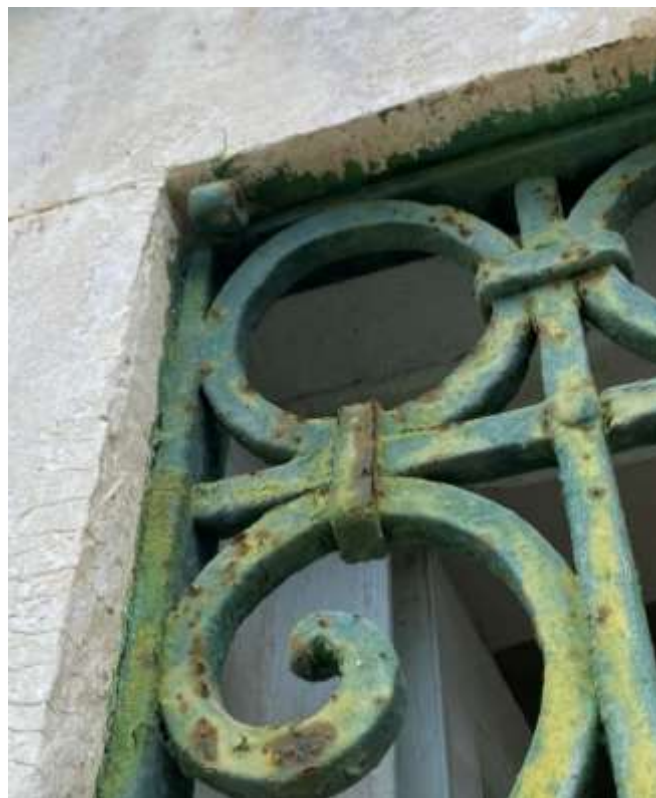
**Εικ.26:** Λεπτομέρεια εικ.22

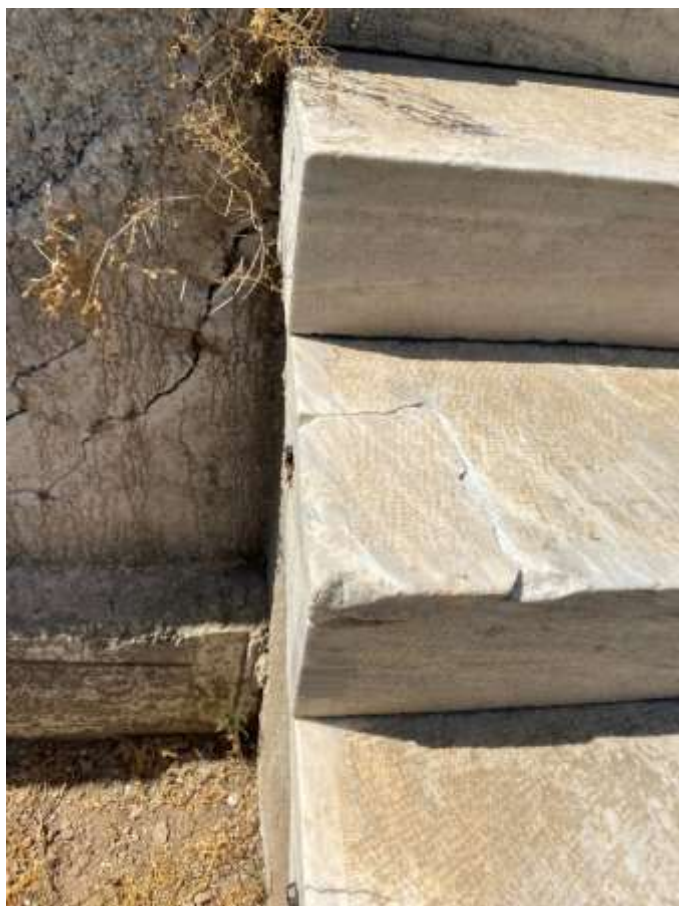
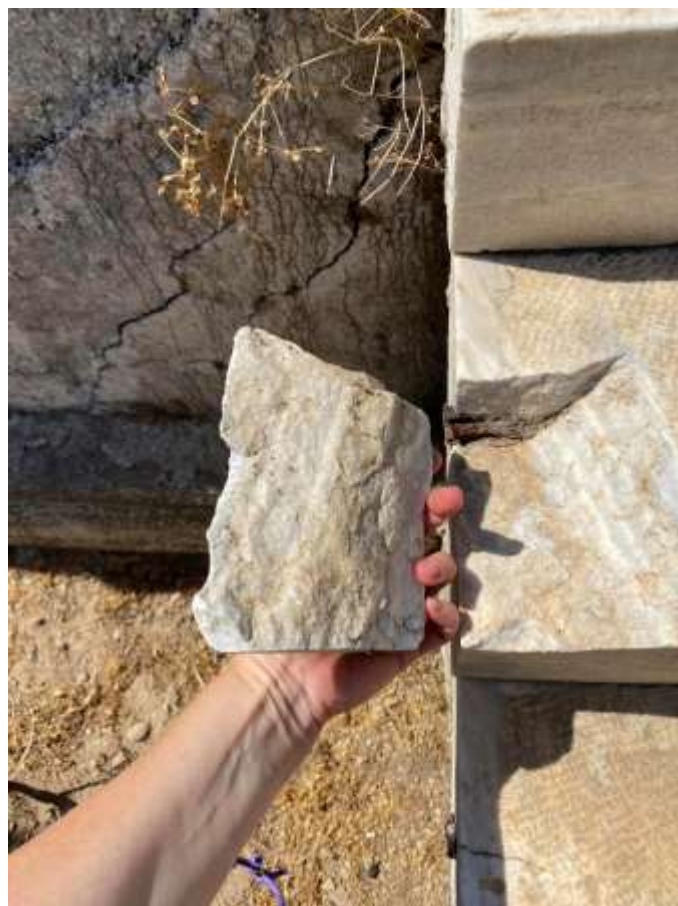
**Εικ.165-166:** Σέρα. Μαρμάρινη σκάλα. Αποκολλημένο τμήμα.
