**ΑΡΧΟΝΤΙΚΟ ΒΟΥΒΑΛΗ  
ΠΟΘΑΙΑ ΚΑΛΥΜΝΟΥ**

**ΜΕΛΕΤΗ ΣΥΝΤΗΡΗΣΗΣ ΚΑΙ ΑΠΟΚΑΤΑΣΤΑΣΗΣ  
ΤΟΥ ΚΤΙΡΙΑΚΟΥ ΔΙΑΚΟΣΜΟΥ**

**Γ. ΠΑΥΛΟΠΟΥΛΟΣ - Μ. ΧΑΤΖΗΝΙΚΟΛΑΟΥ Ε.Ε.**

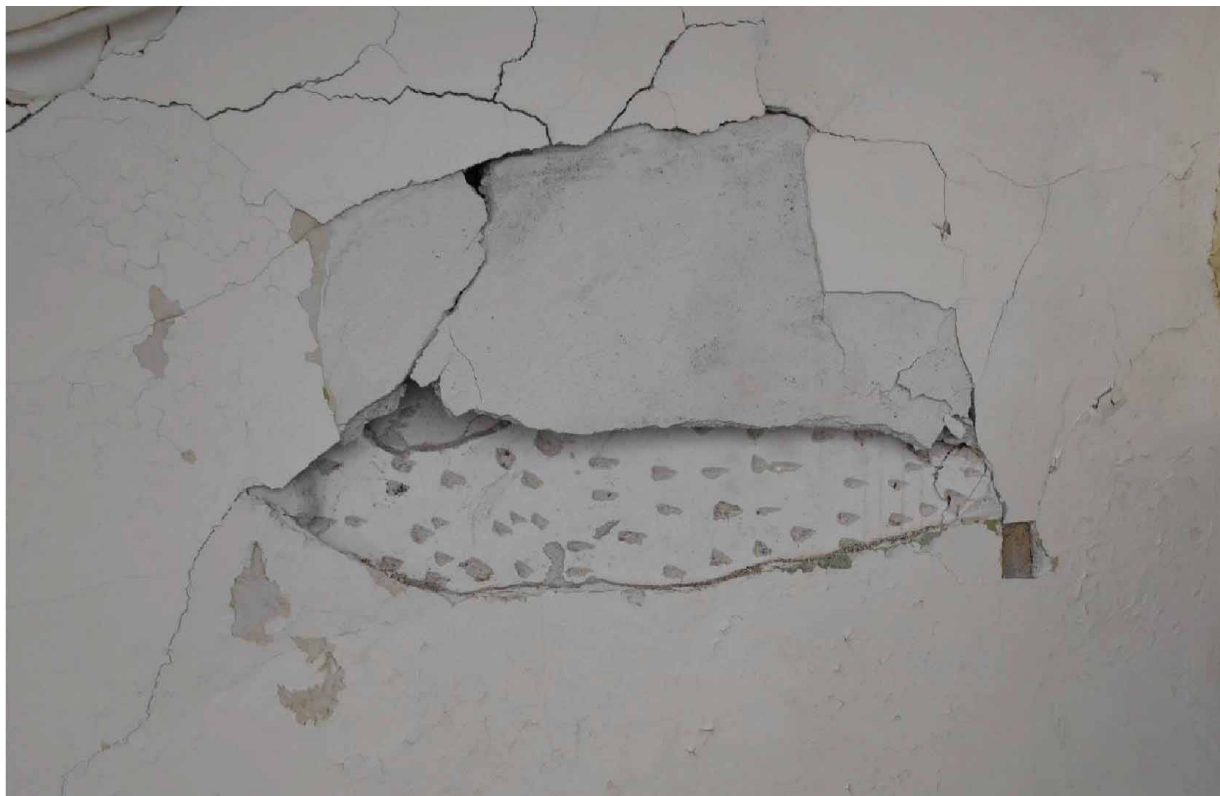
Φωτ. 6 Πατητή κονία με προσθήκη ποζολάνης η οποία είναι εμφανής από απώλεια κονιάματος στον χώρο του κλιμακοστασίου.

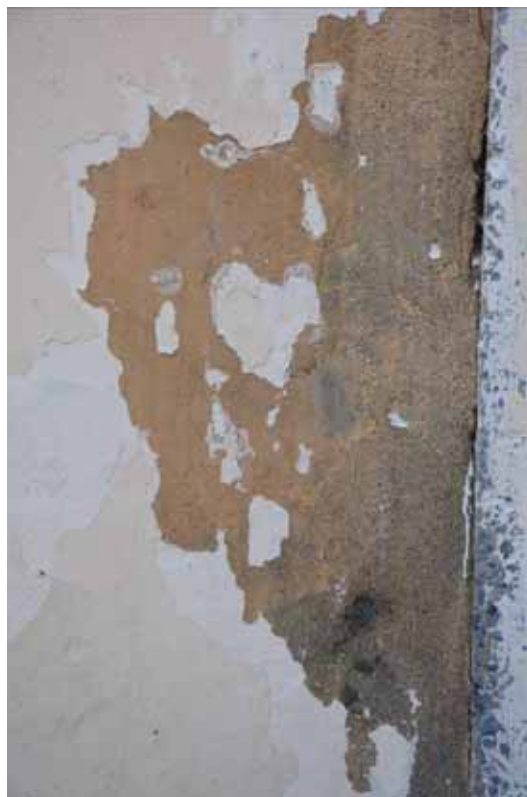
Φωτ. 20 Λεπτομέρεια της παραπάνω φωτογραφίας στην περιοχή του μαύρου πλαισίου, όπου διακρίνεται κάτω από τα αλλεπάλληλα ασβεστοχρίσματα το αρχικό χρώμα του τοίχου.

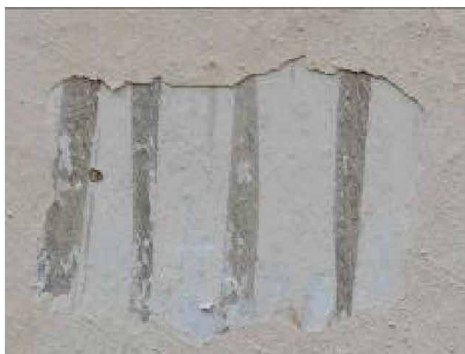
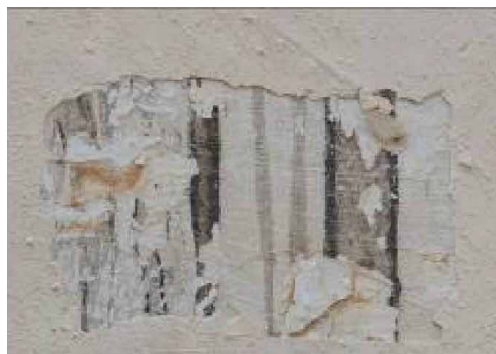
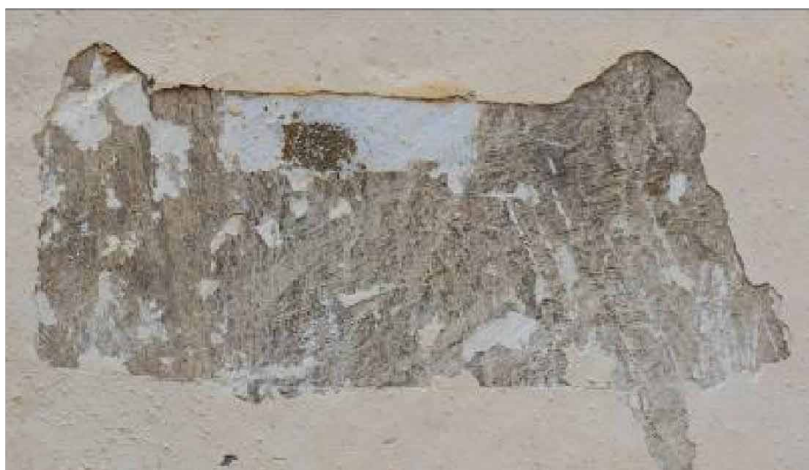
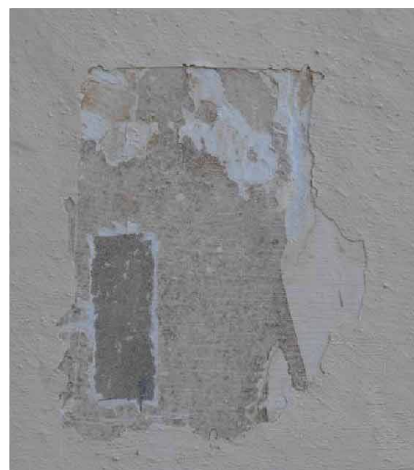
Φωτ. 22 Λεπτομέρειες των τομών τις προηγούμενης φωτογραφίας. Οι γκρι γραμμές που αποκαλύφθηκαν στα δείγματα είναι μίγμα υγρών και σκουριάς που προέρχονται από τις μεταλλικές σωληνώσεις.

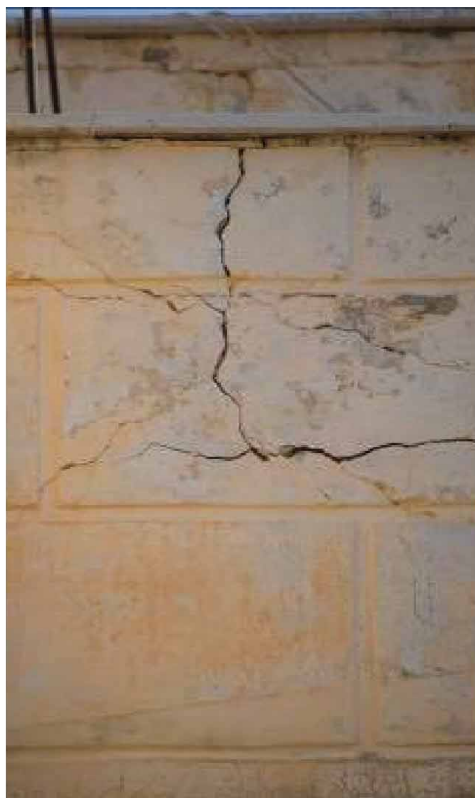
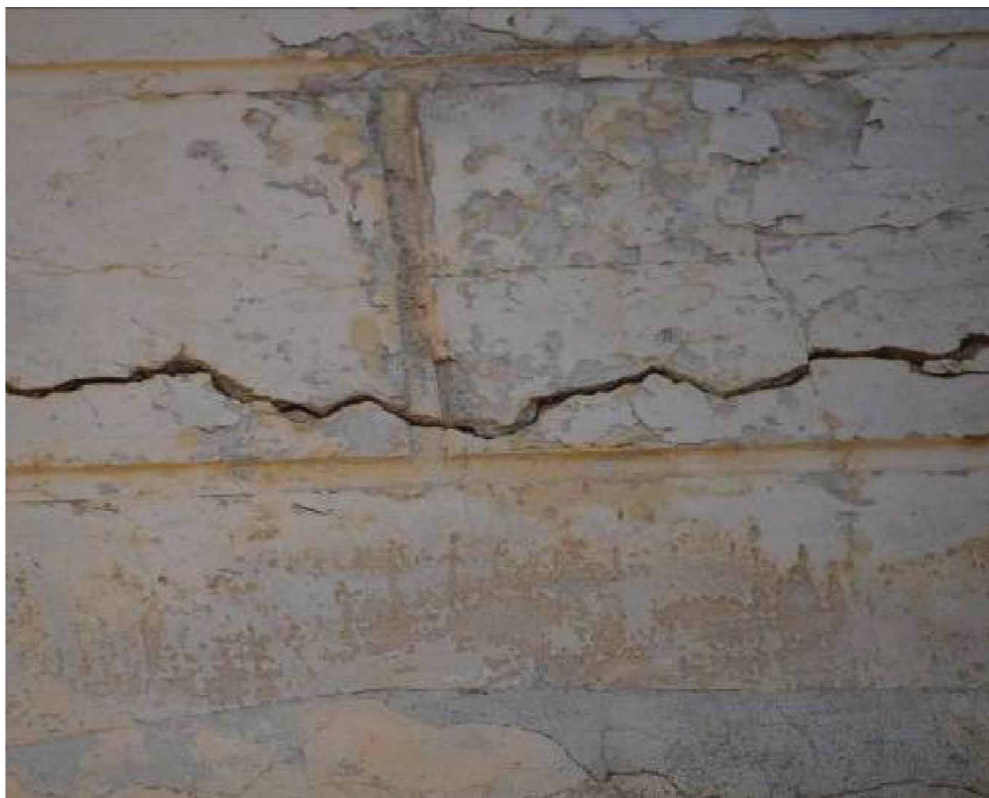
Φωτ. 32 Λεπτομέρεια των περιοχών εντός μαύρων πλαισίων της προηγούμενης φωτογραφίας.

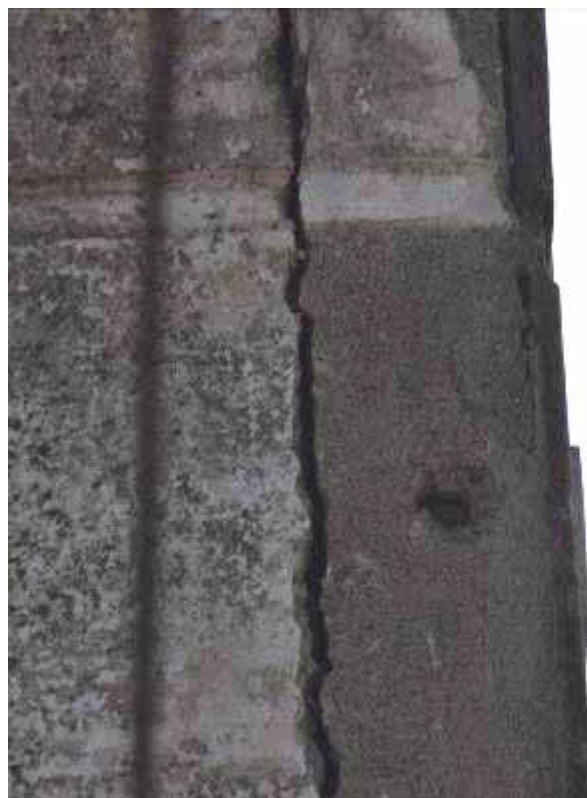
Φωτ. 34 Λεπτομέρεια της περιοχής εντός μαύρου πλαισίου της προηγούμενης φωτογραφίας.

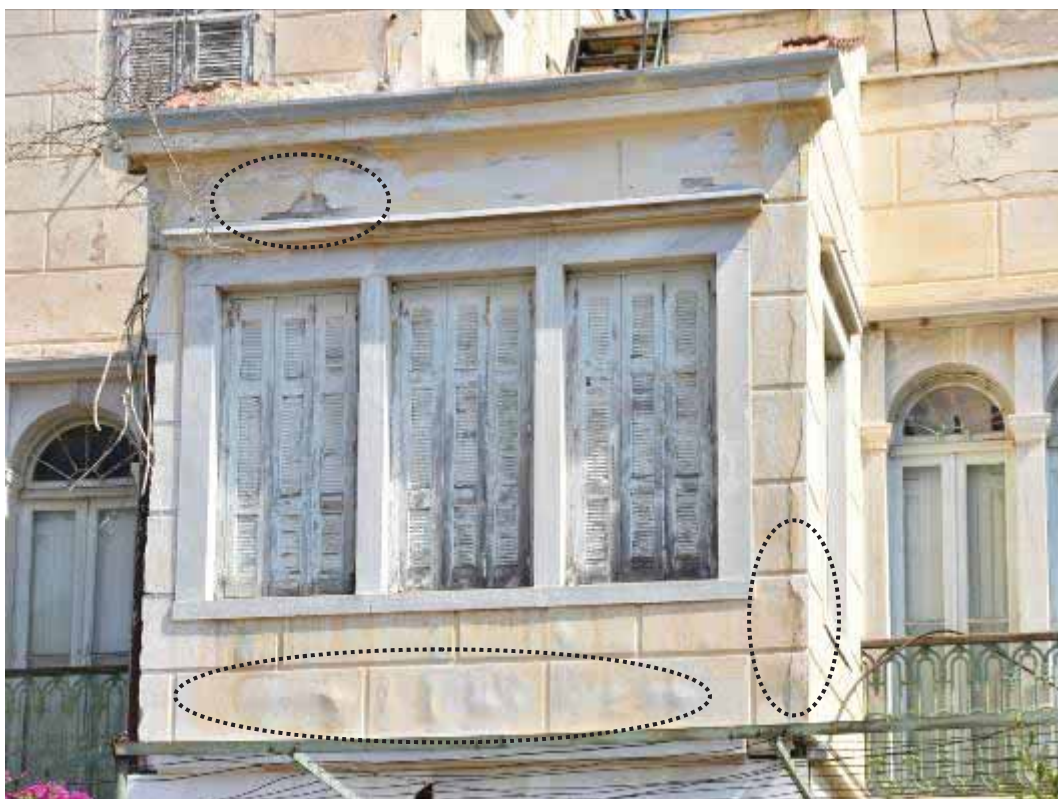
Φωτ. 35 Ρηγματώσεις, αποκολλήσεις, κονιορτοποιήσεις και απώλειες στο επίχρυσμα της νότιας όψης.

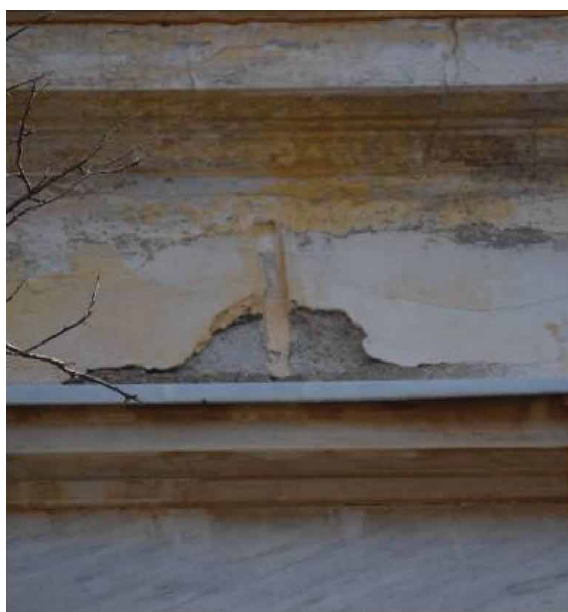
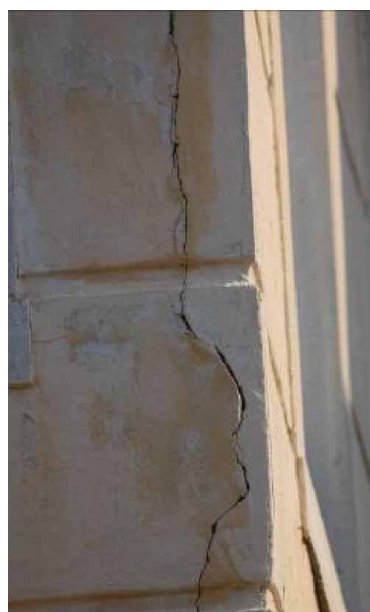
Φωτ. 36 Λεπτομέρεια των περιοχών εντός μαύρων πλαισίων της προηγούμενης φωτογραφίας.

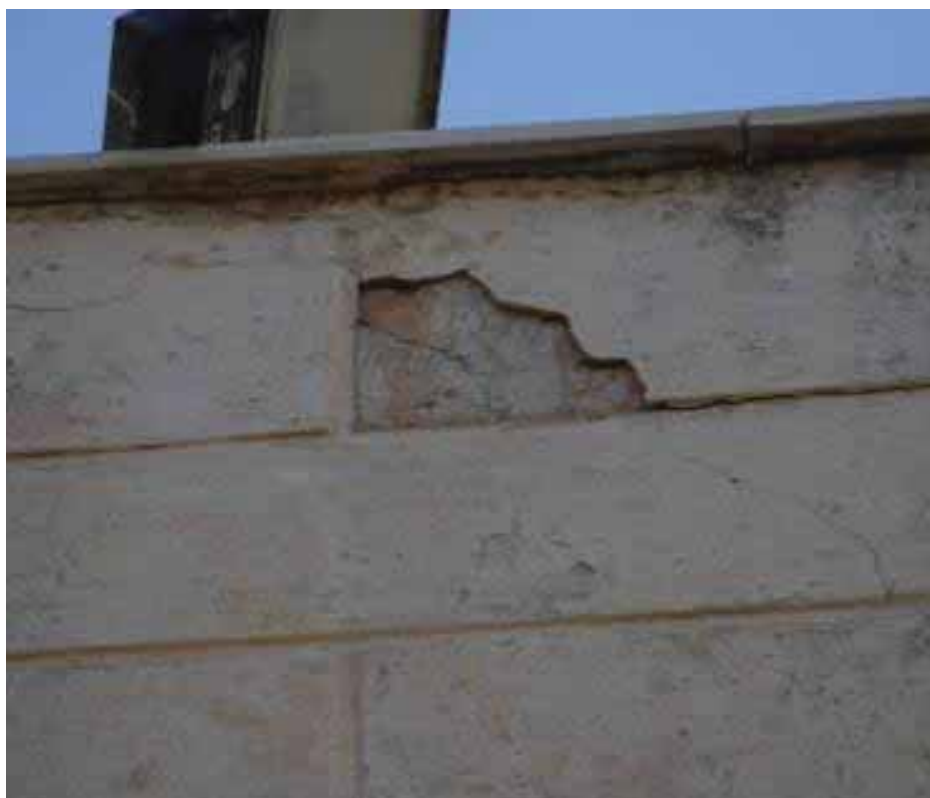
Φωτ. 38 Λεπτομέρεια της περιοχής εντός μαύρου πλαισίου της προηγούμενης φωτογραφίας.

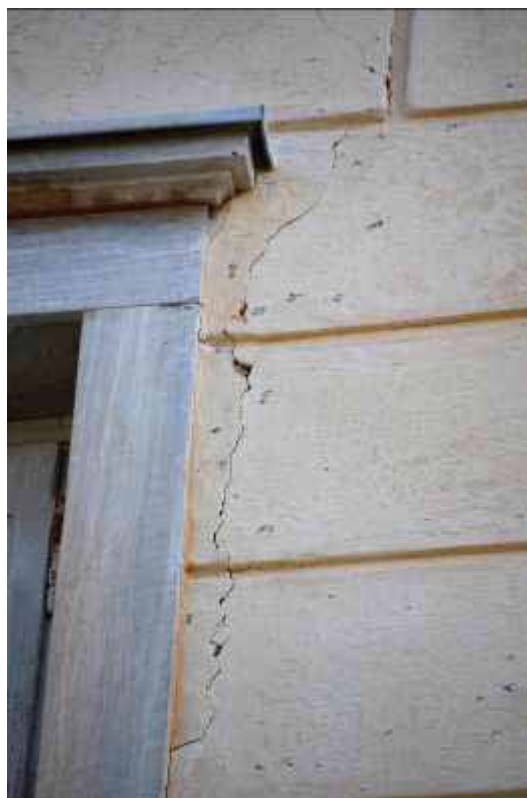
Φωτ. 40 Λεπτομέρεια της περιοχής εντός μαύρου πλαισίου της προηγούμενης φωτογραφίας.

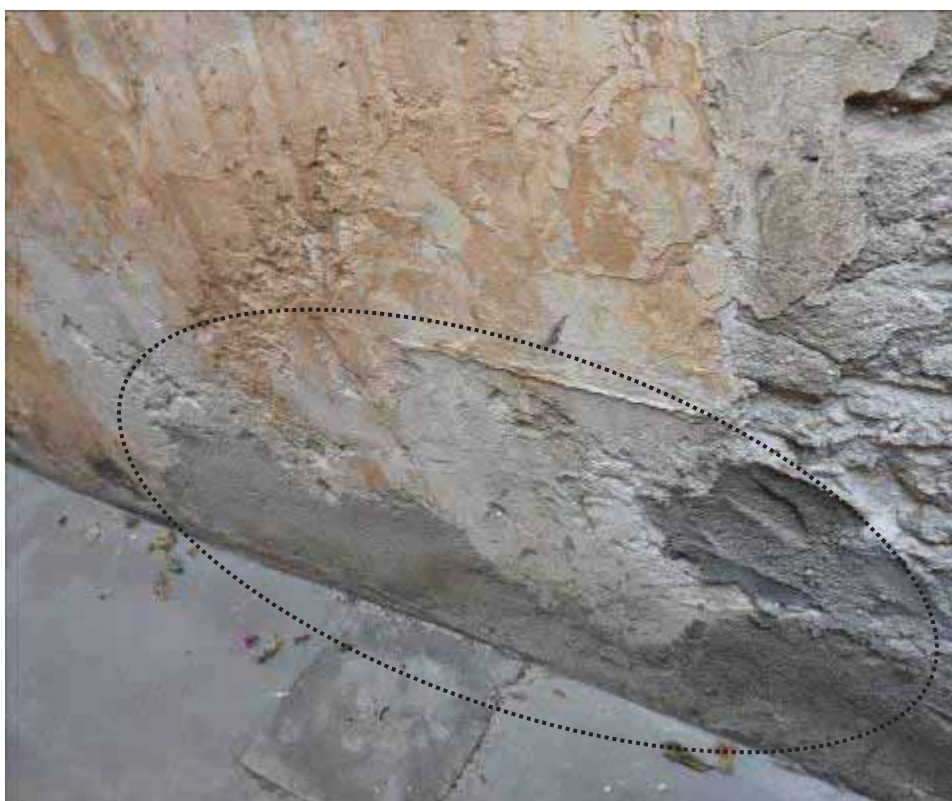
Φωτ. 44 Λεπτομέρεια της προηγούμενης φωτογραφίας. Εντός πλαισίου τα νεότερα τσιμεντοκονιάματα.

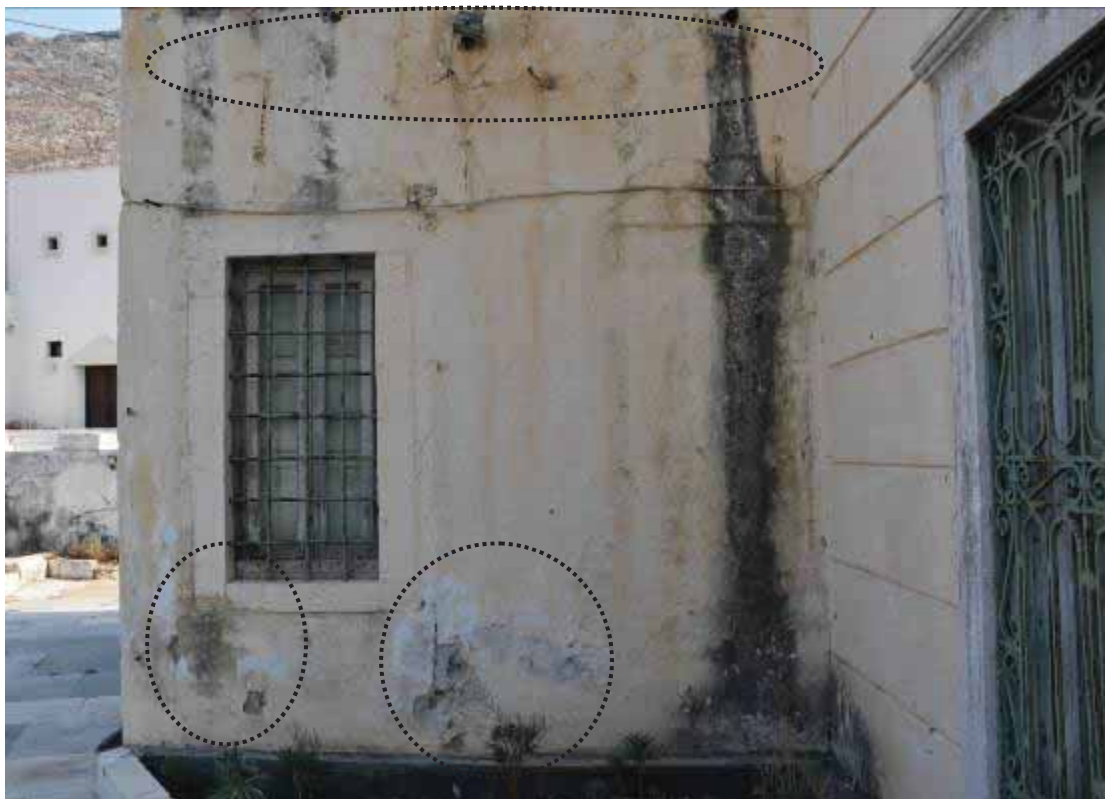
Φωτ. 45 Ρηγματώσεις, αποκολλήσεις, κονιορτοποιήσεις, απώλειες και ανάπτυξη βιολογικών επικαθίσεων στο επίχρυσμα της δυτικής όψης.

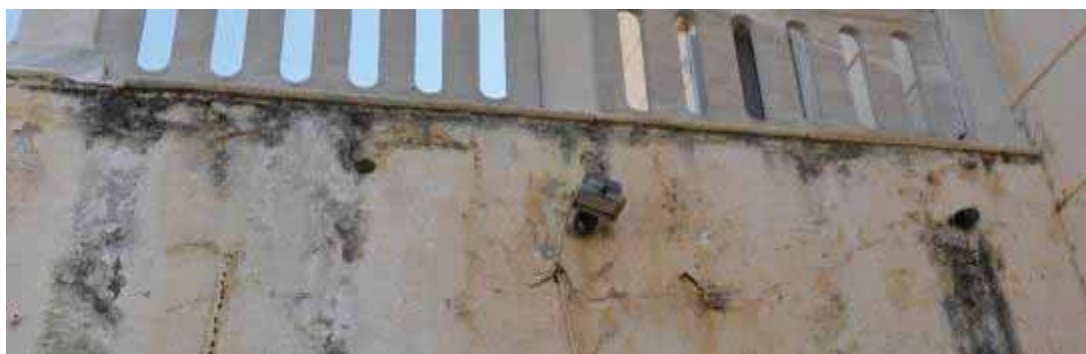
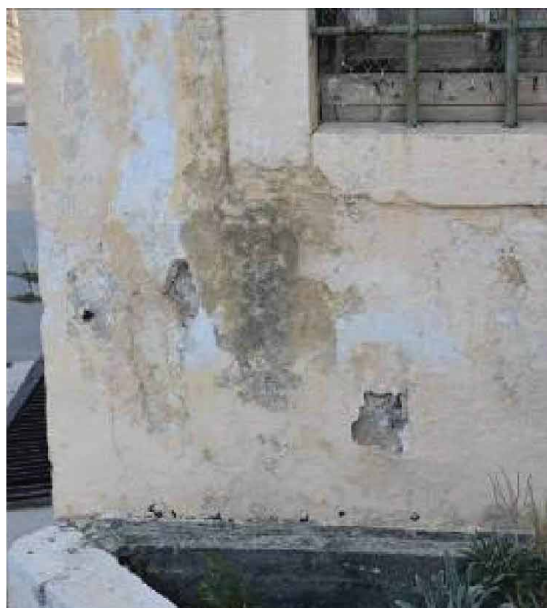
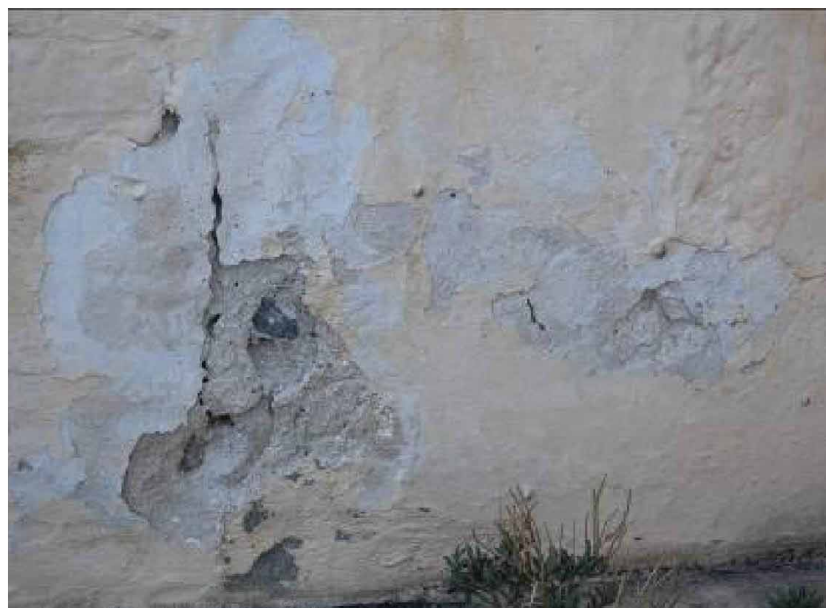
Φωτ. 46 Λεπτομέρεια των περιοχών εντός μαύρων πλαισίων της προηγούμενης φωτογραφίας.

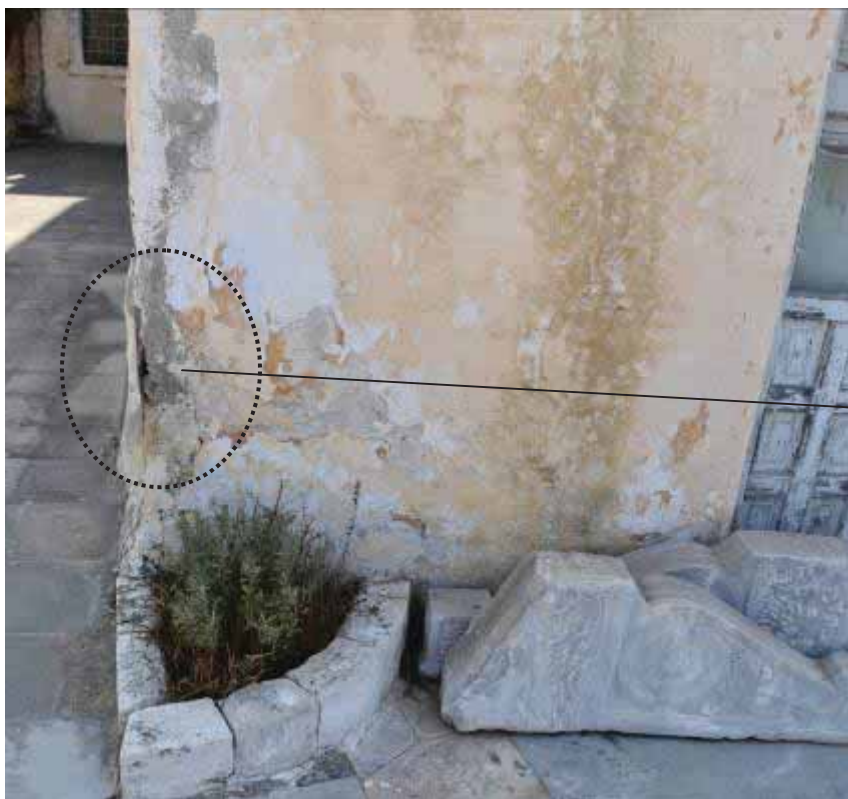
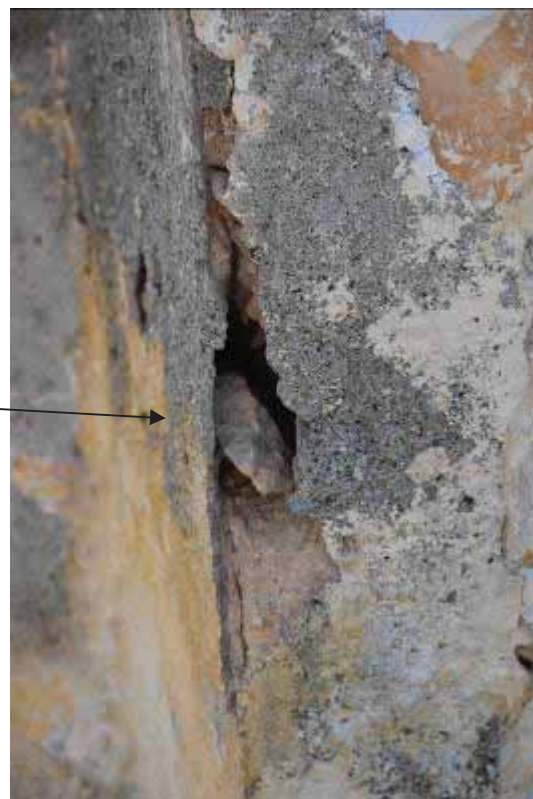
Φωτ. 48 Λεπτομέρεια της περιοχής εντός μαύρου πλαισίου της προηγούμενης φωτογραφίας.

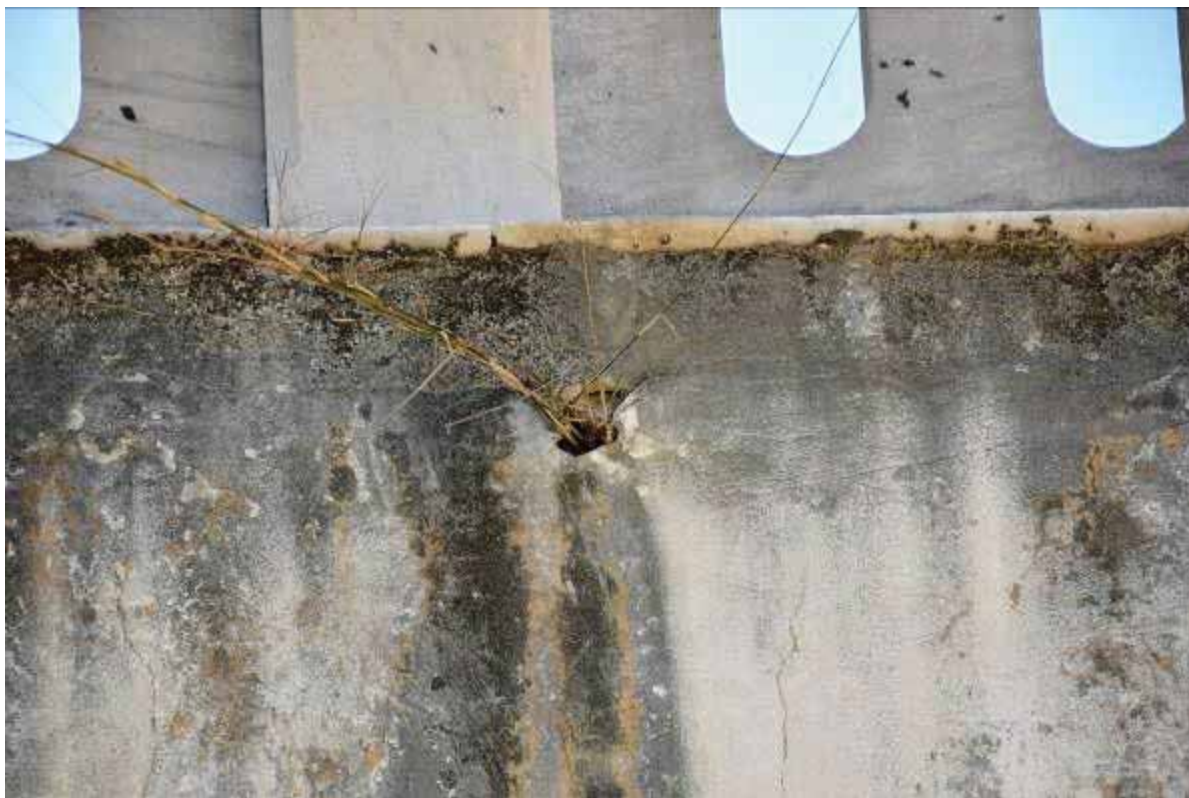
Φωτ. 50 Λεπτομέρεια της περιοχής εντός μαύρου πλαισίου της προηγούμενης φωτογραφίας.

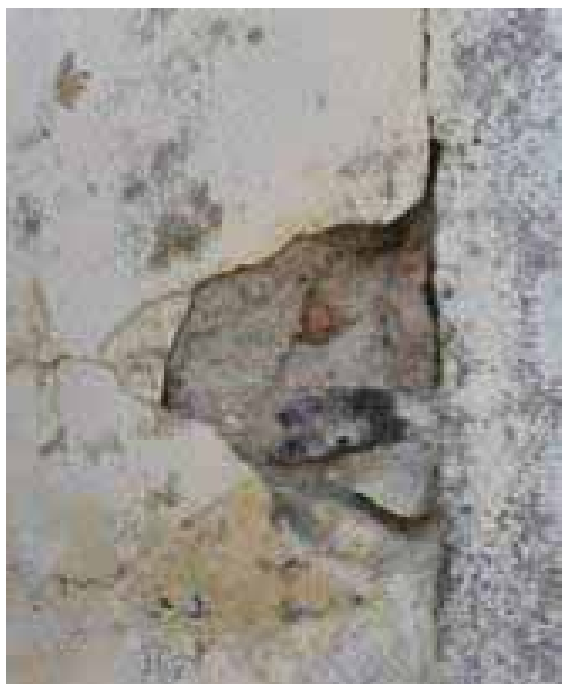
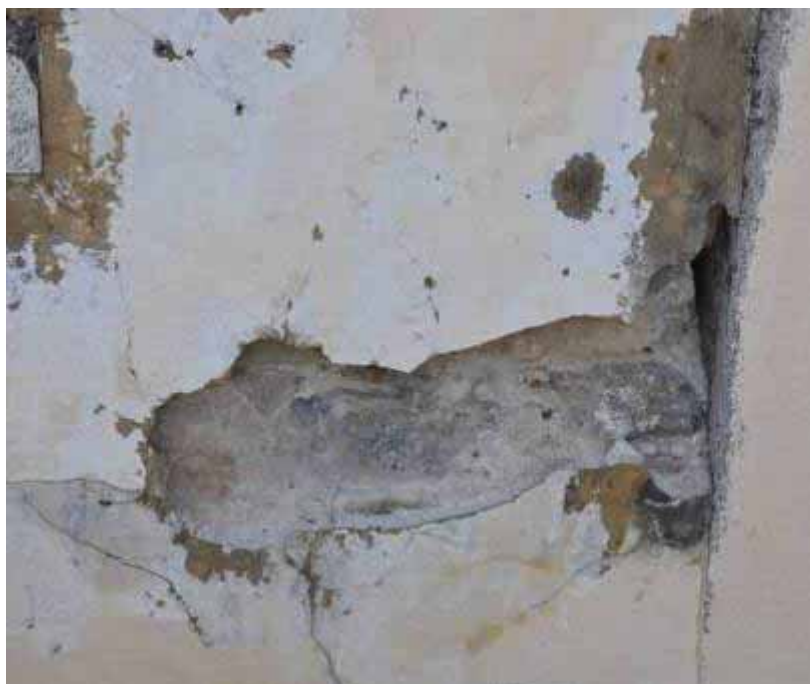
Φωτ. 52 Λεπτομέρεια των περιοχών εντός μαύρων πλαισίων της προηγούμενης φωτογραφίας.

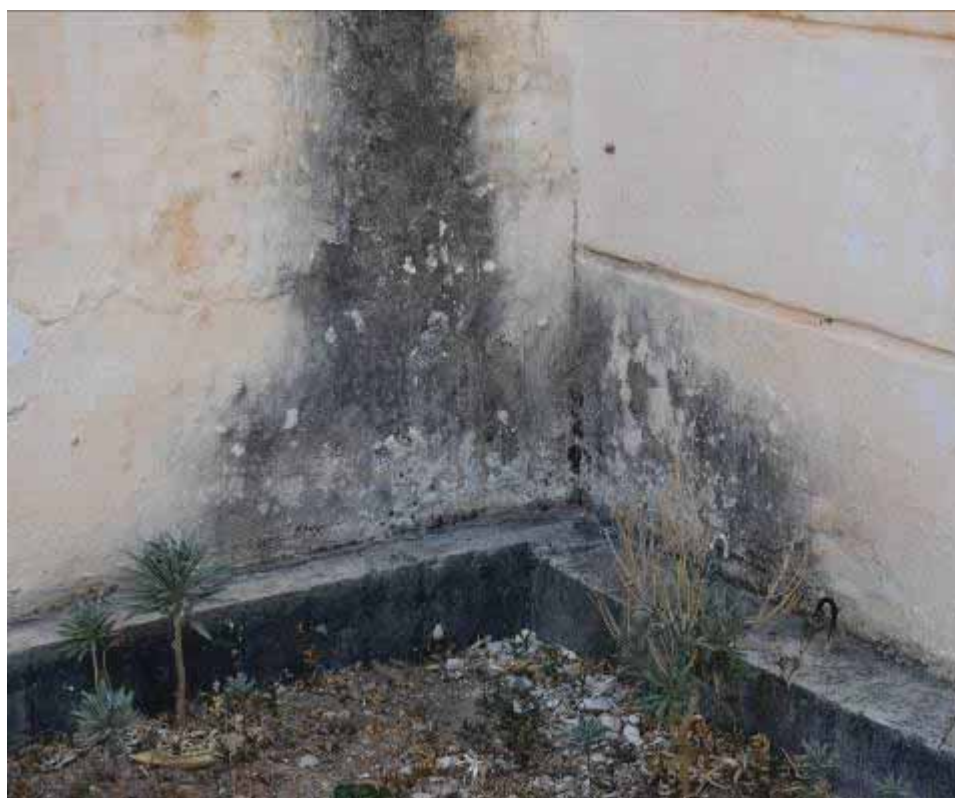
Φωτ. 54 Λεπτομέρεια της περιοχής εντός μαύρου πλαισίου της προηγούμενης φωτογραφίας.

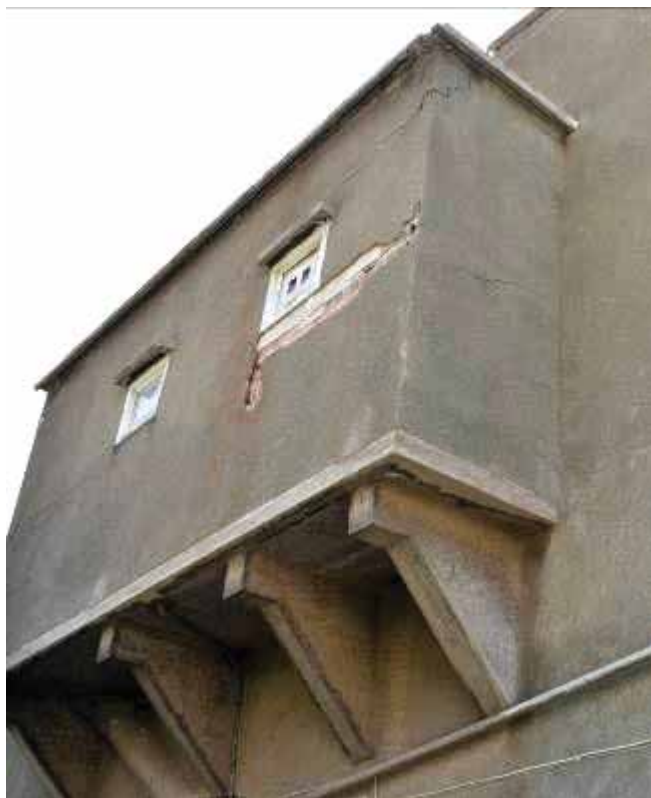
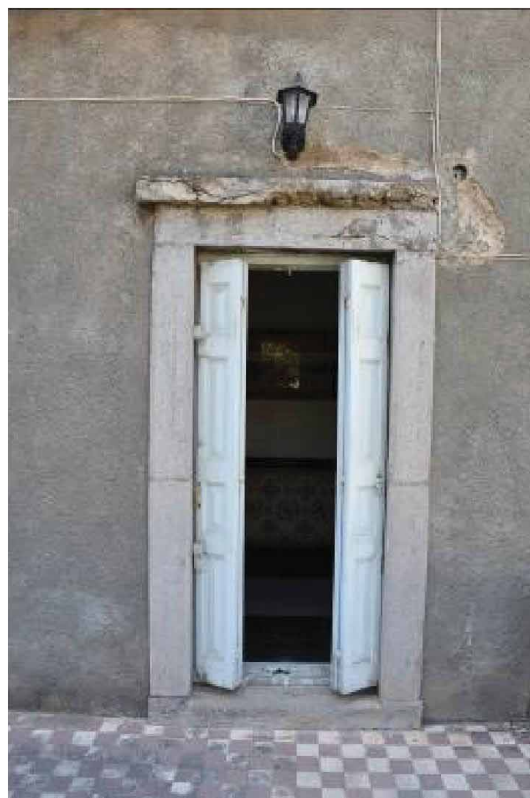
Φωτ. 56 Οξειδωμένοι μεταλλικοί δοκοί, ρηγματώσεις, αποκολλήσεις και απώλειες στη βόρεια όψη.

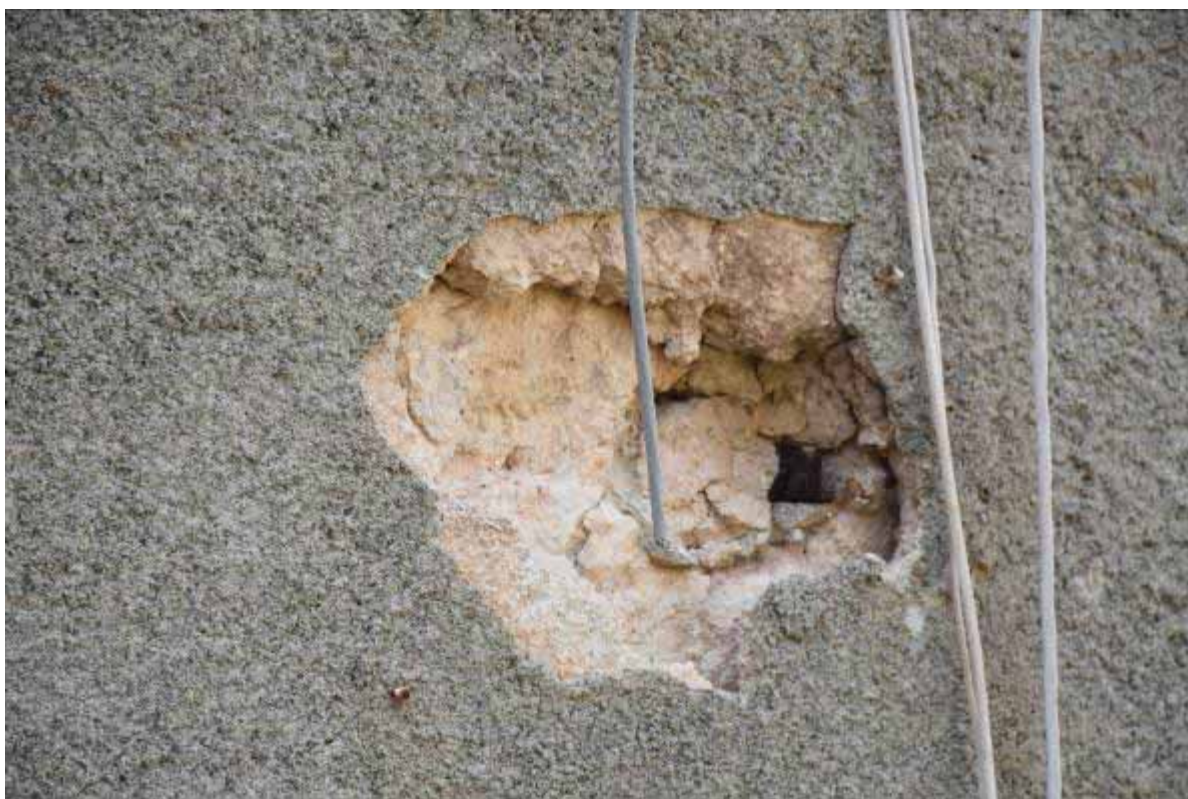
Φωτ. 58 Λεπτομέρεια της περιοχής εντός μαύρου πλαισίου της προηγούμενης φωτογραφίας, όπου διακρίνεται μέσα στην απώλεια ο οξειδωμένος μεταλλικός δοκός.

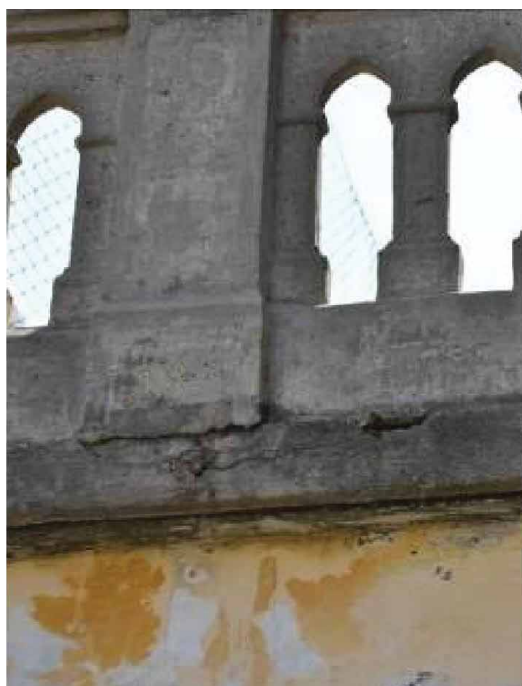
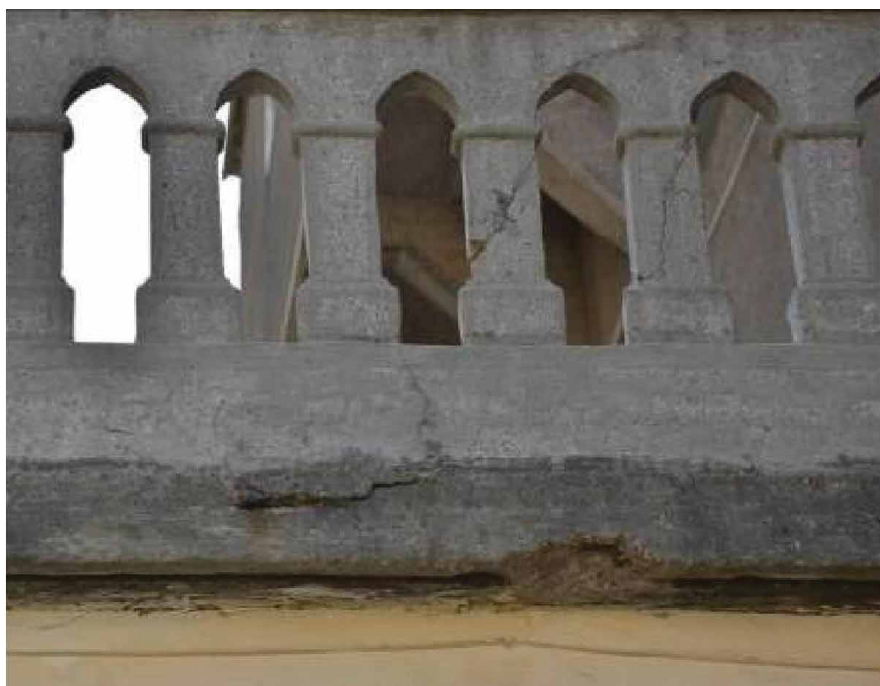
Φωτ. 60 Ρωγματώσεις στα τσιμεντένιο στηθαίο της βόρειας όψης.

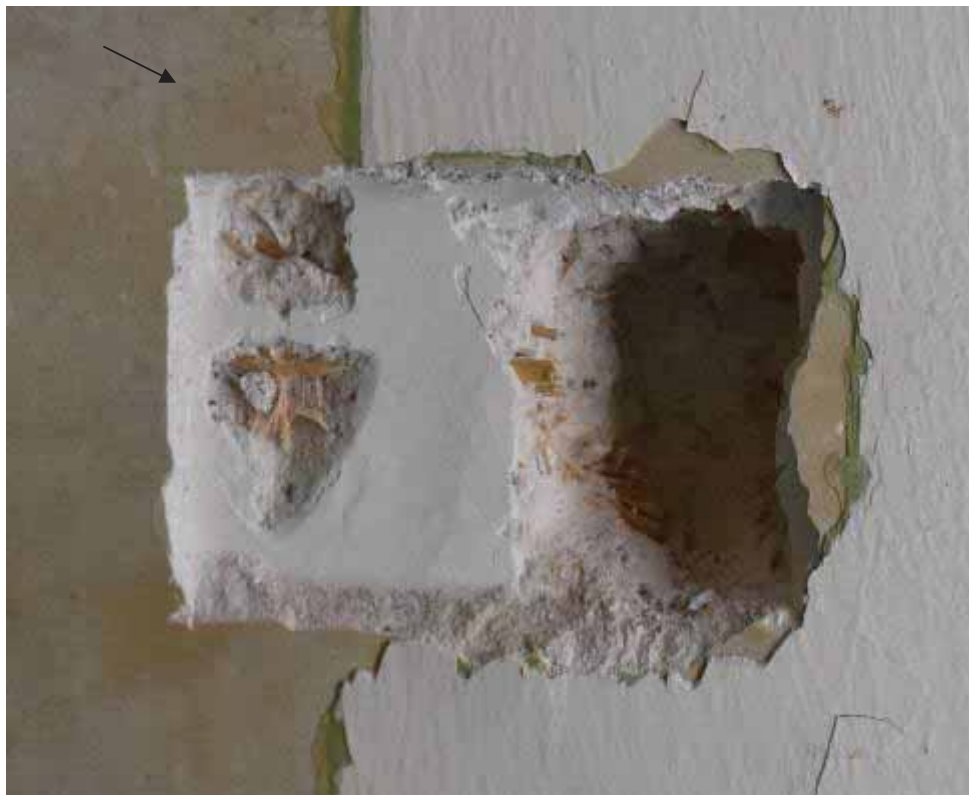
Φωτ. 64 Λιθοδομή με ασβεστοκονίαμα που περιέχει αδρανή και άχυρο σε κατακόρυφο τοίχο του χώρου ΙΣ1α. Ξεχωρίζει η κατασκευή στην 2<sup>η</sup> οικοδομική φάση (περιοχή μαύρου βέλους) της τελικής πατητής κονίας, η οποία υποδέχθηκε το ζωγραφικό στρώμα.

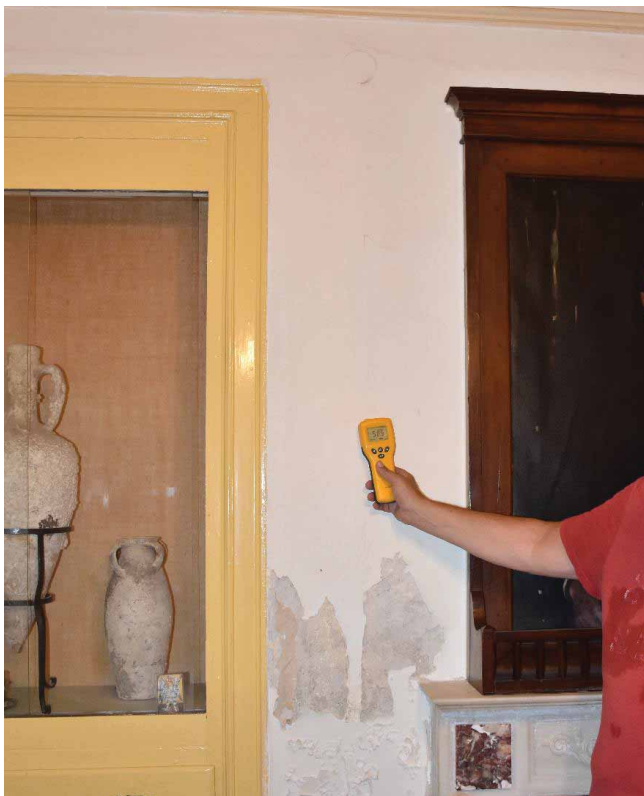
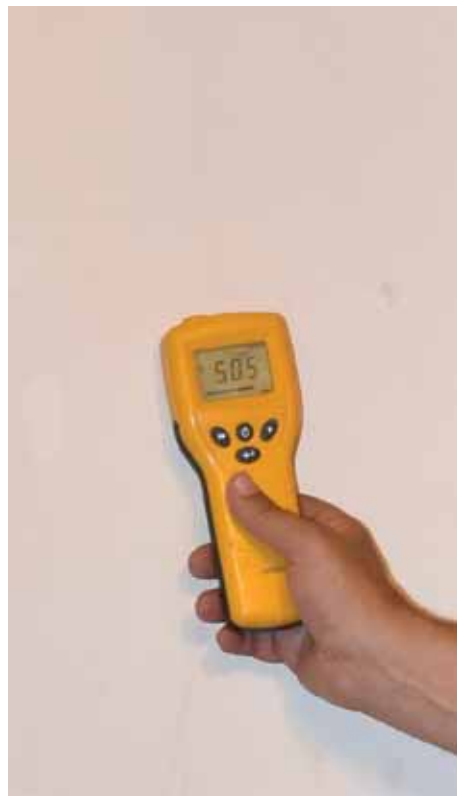
Με το υγρόμετρο τύπου Protimeter MMS ανιχνεύθηκε η υγρασία, μέσω αισθητήρα τύπου radio frequency, χωρίς να επηρεάζεται από την θερμοκρασία των επιφανειών, δίνοντας έτσι τη δυνατότητα ενός γρήγορου σκαναρίσματος μέσω της απλής επαφής του αισθητήρα στην εξεταζόμενη περιοχή. Υψηλές τιμές βρέθηκαν κυρίως στους ανατολικούς τοίχους του ισογείου (ΙΣ3 και ΙΣ4).

Φωτ. 66 Σάρωση των κατακόρυφων τοίχων με το υγρόμετρο και καταγραφή των ποσοστών υγρασίας.

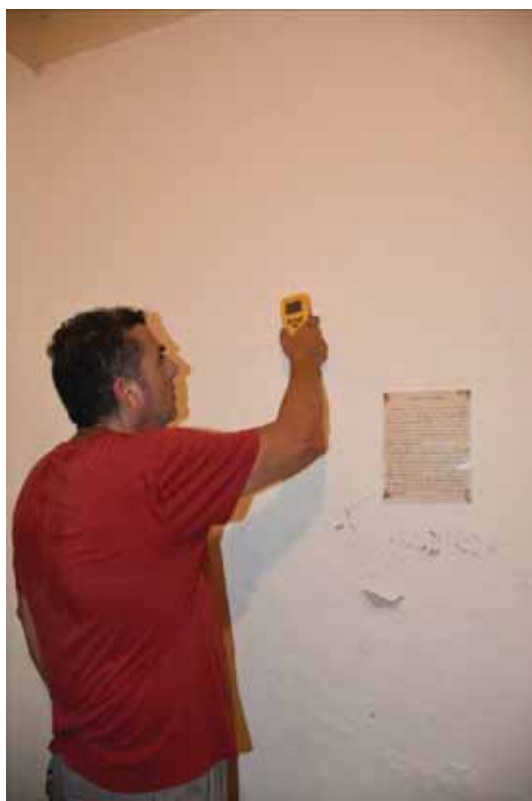
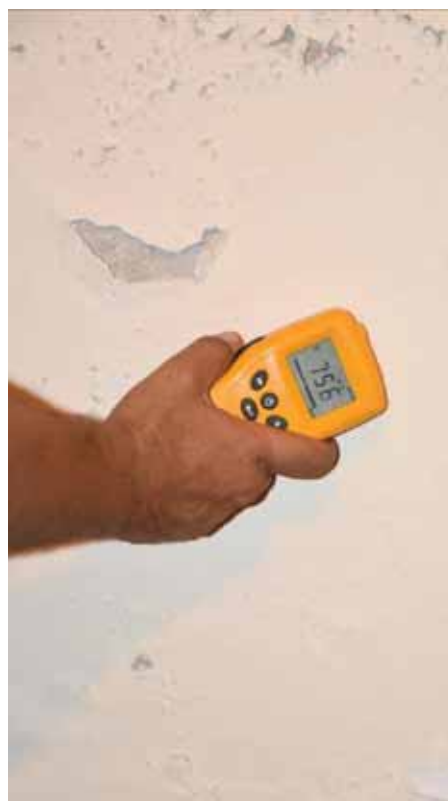
Φωτ. 67 Σάρωση των κατακόρυφων τοίχων με το υγρόμετρο και καταγραφή των ποσοστών υγρασίας.

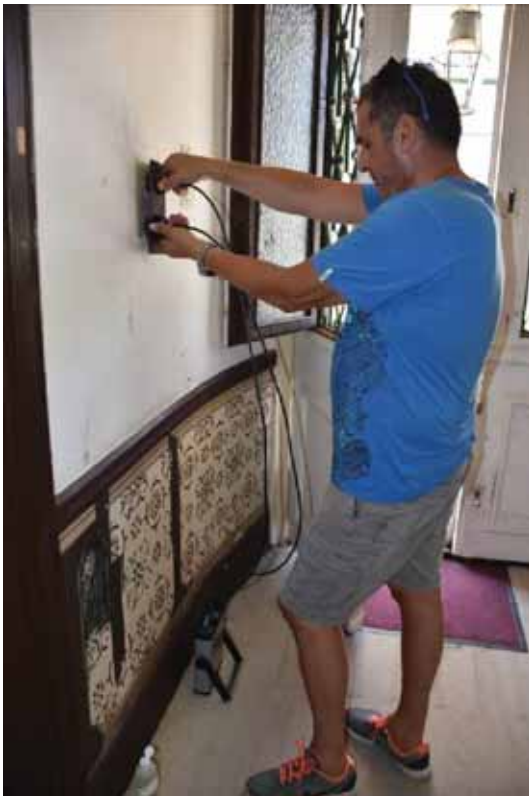
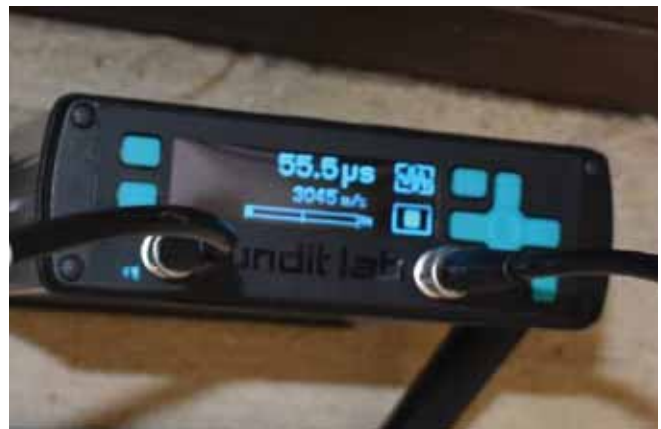
Φωτ. 68 Μέτρηση με τη συσκευή υπερήχων για τον έλεγχο στερεότητας των κονιαμάτων. Η τιμή  $55,5\mu\text{S}$  φανερώνει ότι η περιοχή δεν παρουσιάζει προβλήματα στερεότητας.

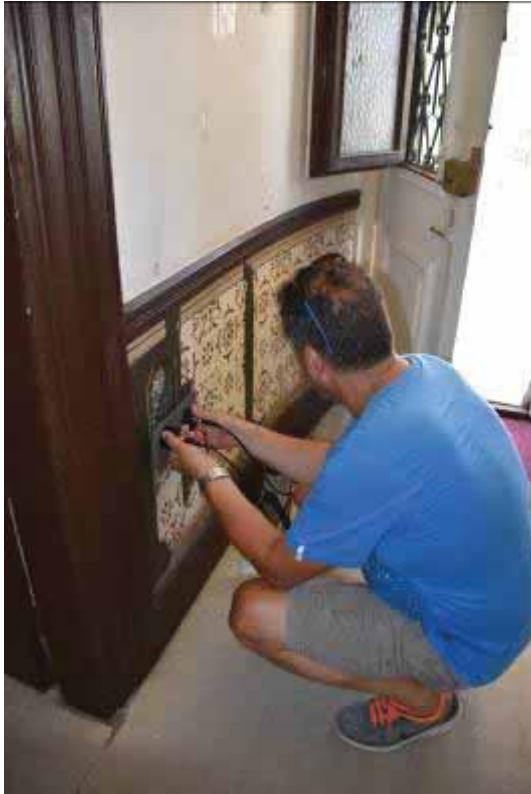
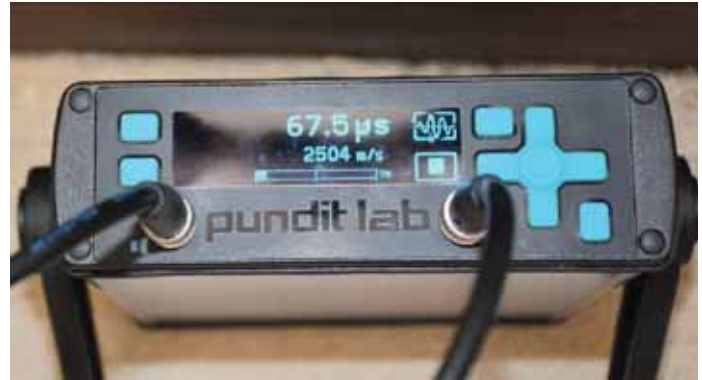
Φωτ. 69 Μέτρηση με τη συσκευή υπερήχων για τον έλεγχο στερεότητας των κονιαμάτων. Η τιμή 67,5μS φανερώνει ότι η περιοχή παρουσιάζει προβλήματα στερεότητας.

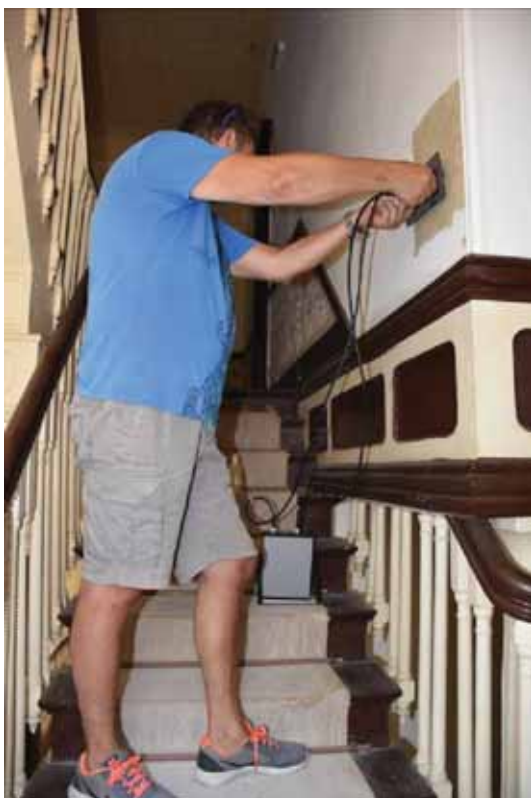
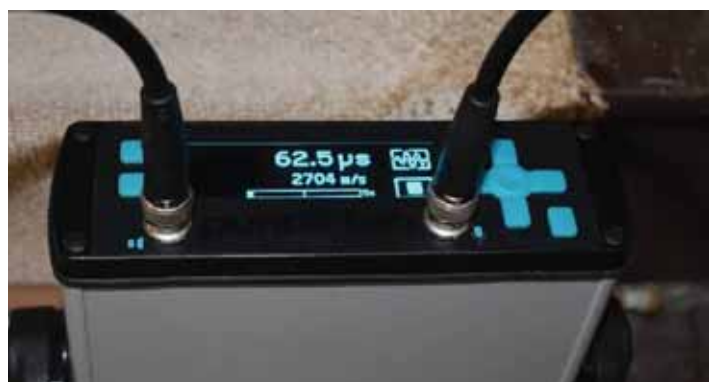
Φωτ. 70 Μέτρηση με τη συσκευή υπερήχων για τον έλεγχο στερεότητας των κονιαμάτων. Η τιμή 62,5μS φανερώνει ότι η περιοχή παρουσιάζει προβλήματα στερεότητας.

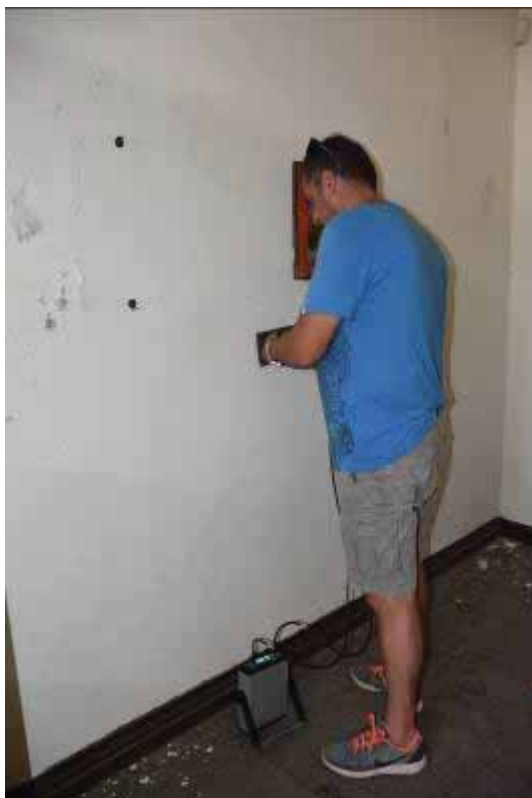
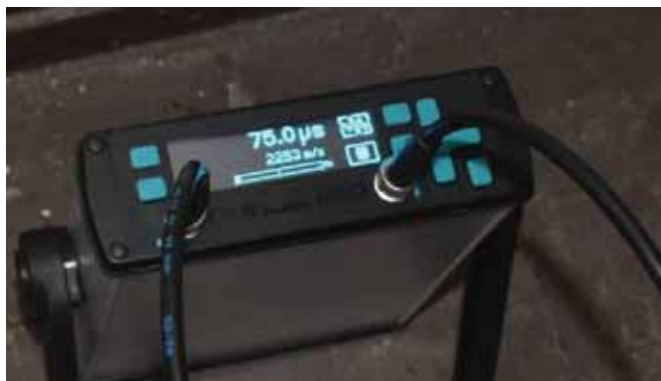
Φωτ. 71 Μέτρηση με τη συσκευή υπερήχων για τον έλεγχο στερεότητας των κονιαμάτων. Η τιμή 75,0μS φανερώνει ότι η περιοχή παρουσιάζει προβλήματα στερεότητας.

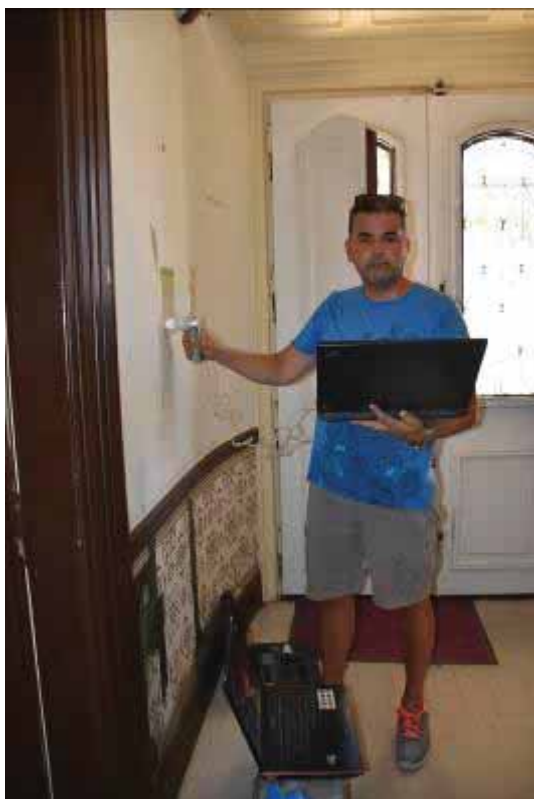
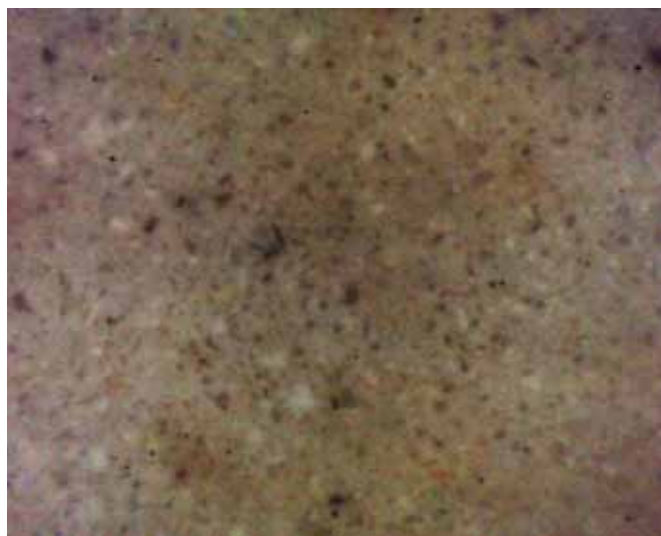
Παρατηρείται η μεγάλη ομοιότητα όσον αφορά στο πορώδες της επιφάνειας και στην κοκκομετρία των υλικών σύστασης του κονιάματος και φαίνεται να είναι της ίδιας εποχής και ίδιας σύστασης. Για την λεπτομερή ανάλυση του κονιάματος απαιτείται δειγματοληψία και ανάλυση σε ειδικό εργαστήριο ταυτοποίησης κονιαμάτων.

Φωτ. 72 Φωτογράφιση με ψηφιακό μικροσκόπιο σε μεγέθυνση 30x της πατητής κονίας του χώρου ΙΣ1α.
