**ΑΡΧΟΝΤΙΚΟ ΒΟΥΒΑΛΗ  
ΠΟΘΑΙΑ ΚΑΛΥΜΝΟΥ**

**ΜΕΛΕΤΗ ΣΥΝΤΗΡΗΣΗΣ ΚΑΙ ΑΠΟΚΑΤΑΣΤΑΣΗΣ  
ΤΟΥ ΚΤΙΡΙΑΚΟΥ ΔΙΑΚΟΣΜΟΥ**

**Γ. ΠΑΥΛΟΠΟΥΛΟΣ - Μ. ΧΑΤΖΗΝΙΚΟΛΑΟΥ Ε.Ε.**

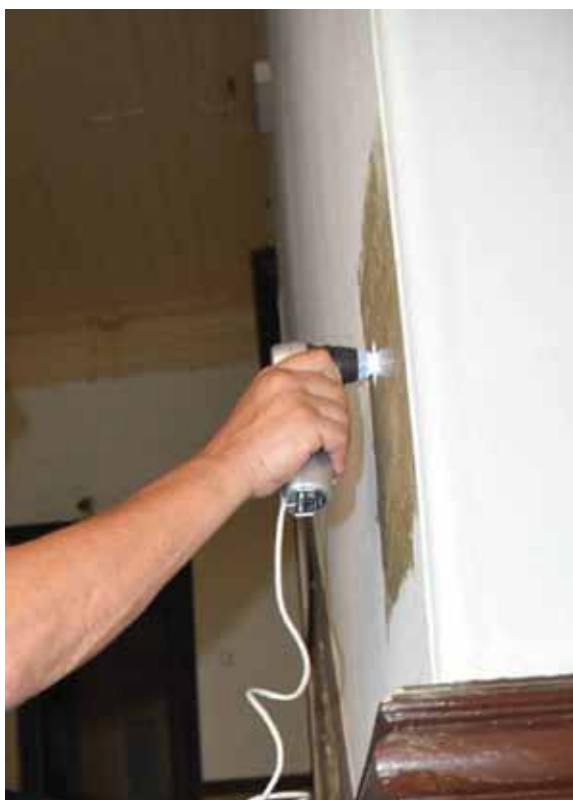
Παρατηρείται η μεγάλη ομοιότητα όσον αφορά στο πορώδες της επιφάνειας και στην κοκκομετρία των υλικών σύστασης του κονιάματος και φαίνεται να είναι της ίδιας εποχής και ίδιας σύστασης. Για την λεπτομερή ανάλυση του κονιάματος απαιτείται δειγματοληψία και ανάλυση σε ειδικό εργαστήριο ταυτοποίησης κονιαμάτων.

Φωτ. 73 Φωτογράφιση με ψηφιακό μικροσκόπιο σε μεγέθυνση 100x της πατητής κονίας του χώρου του κλιμακοστασίου.

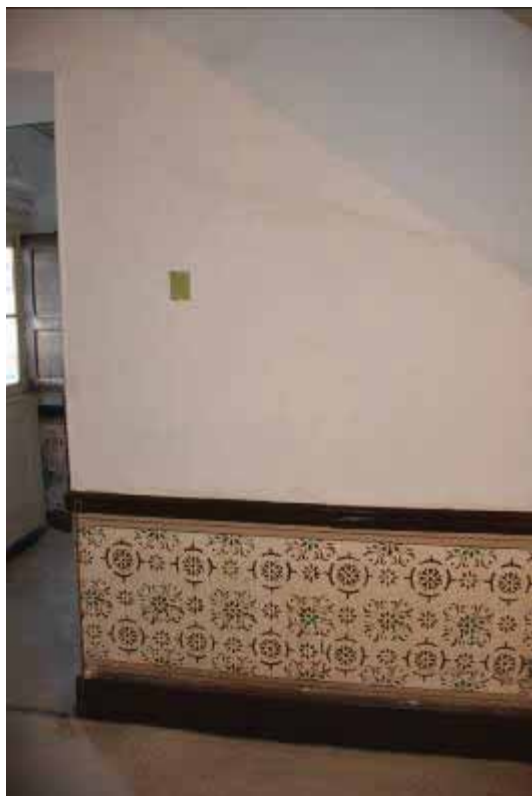
Φωτ. 88 Η διερευνητική τομή σε κατακόρυφο τοίχου, πάνω από το πασαμέντο, στον χώρο ΙΣ1β.

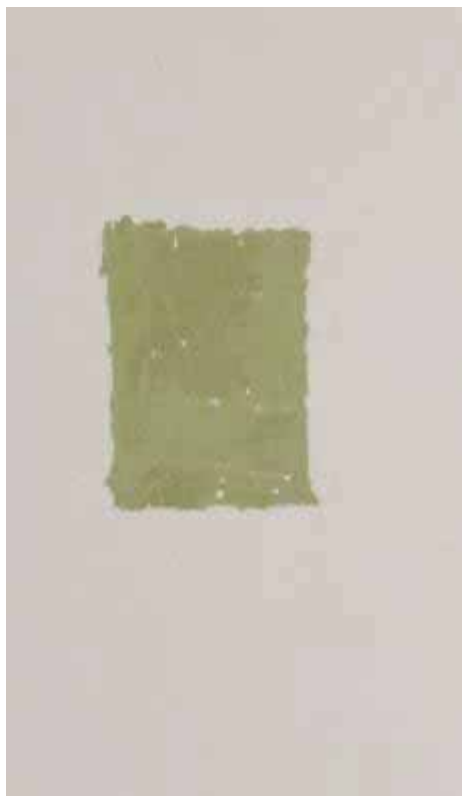
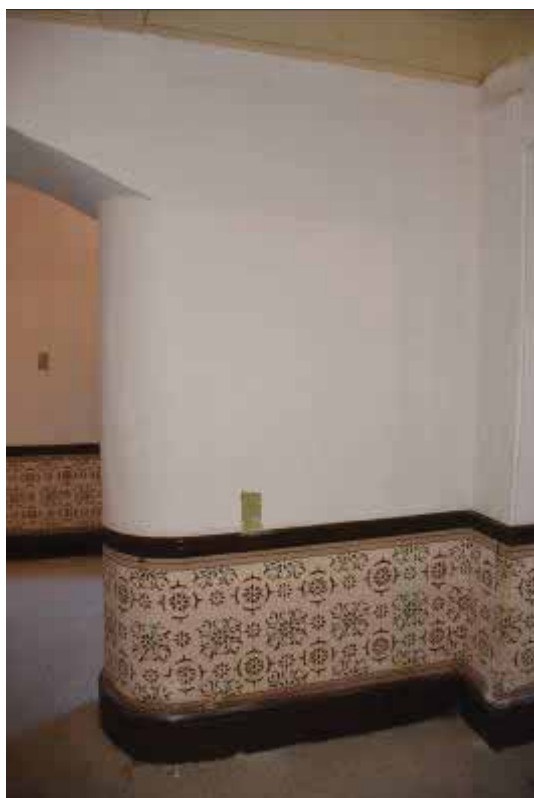
Φωτ. 89 Η διερευνητική τομή σε κατακόρυφο τοίχου, πάνω από το πασαμέντο, στον χώρο ΙΣ1β.

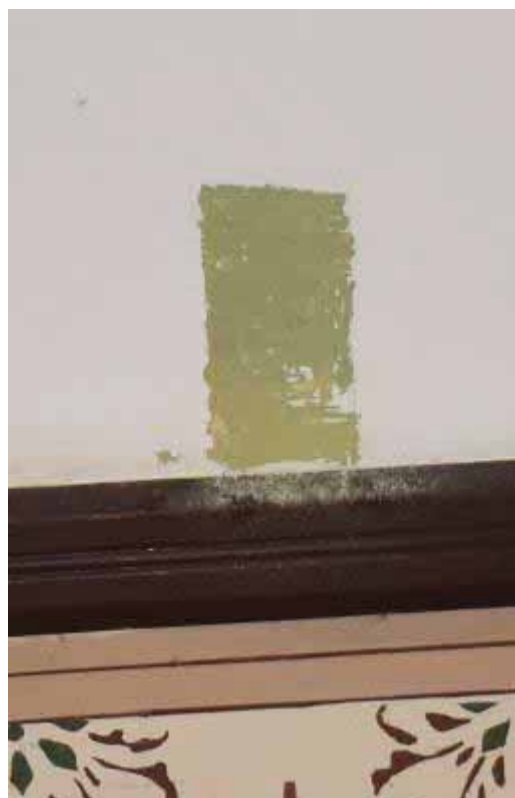
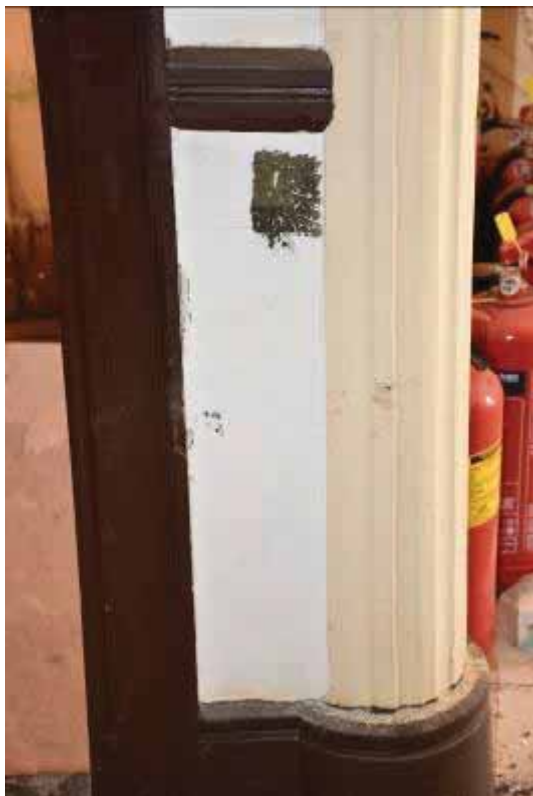
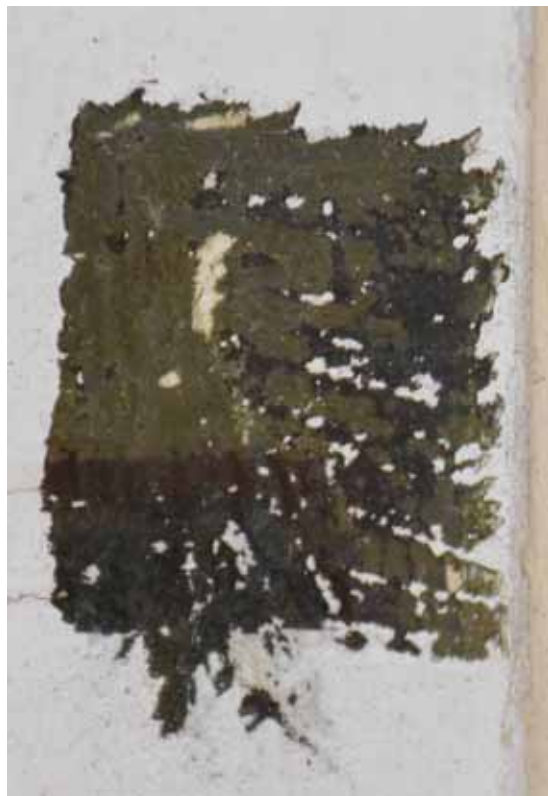
Φωτ. 90 Το υποκείμενο ζωγραφικό στρώμα στη θέση του πασαμέντο στον χώρο ΙΣ1β.

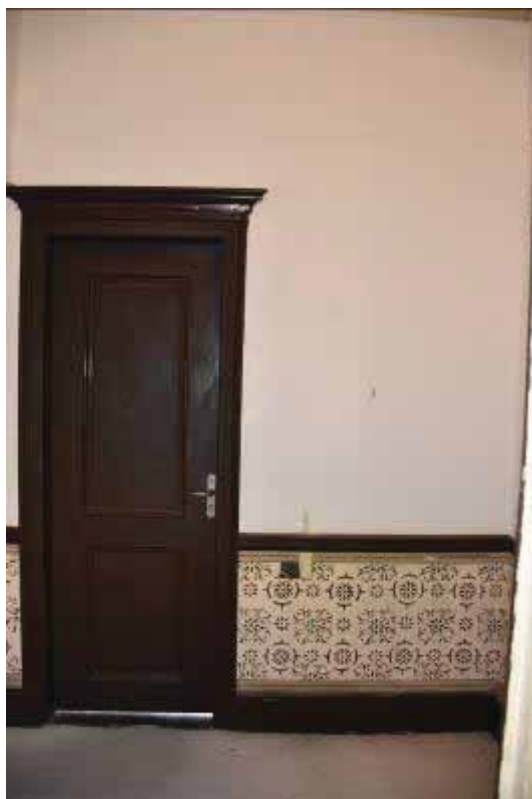
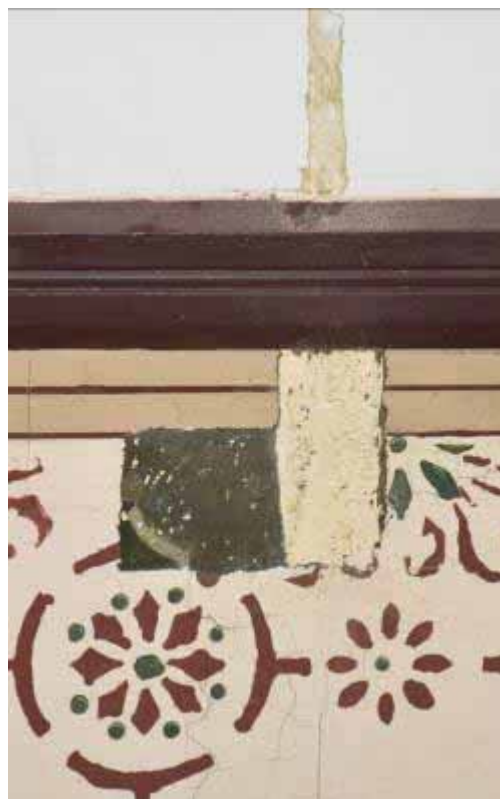
Φωτ. 91 Το υποκείμενο ζωγραφικό στρώμα στη θέση του πασαμέντο στον χώρο ΙΣ1γ.

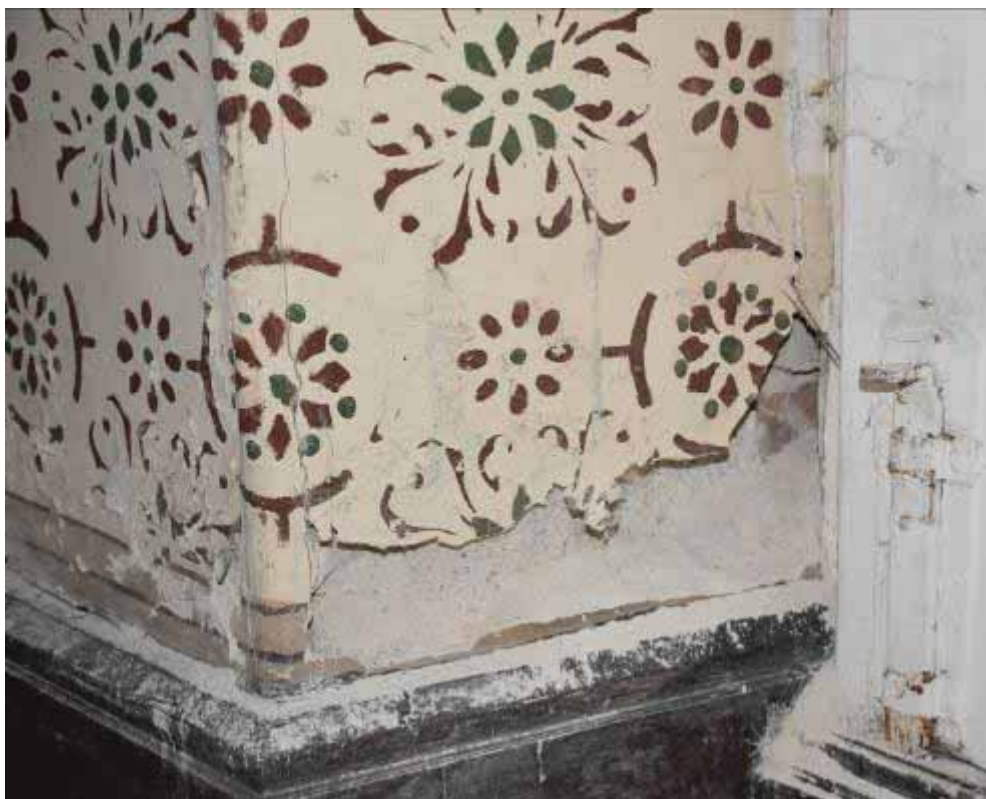
Φωτ. 93 Απώλεια κονιάματος μαζί με τη ζωγραφική επιφάνεια σε αποσαθρωμένο υπόστρωμα στο πασαμέντο του χώρου ΙΣ1γ.

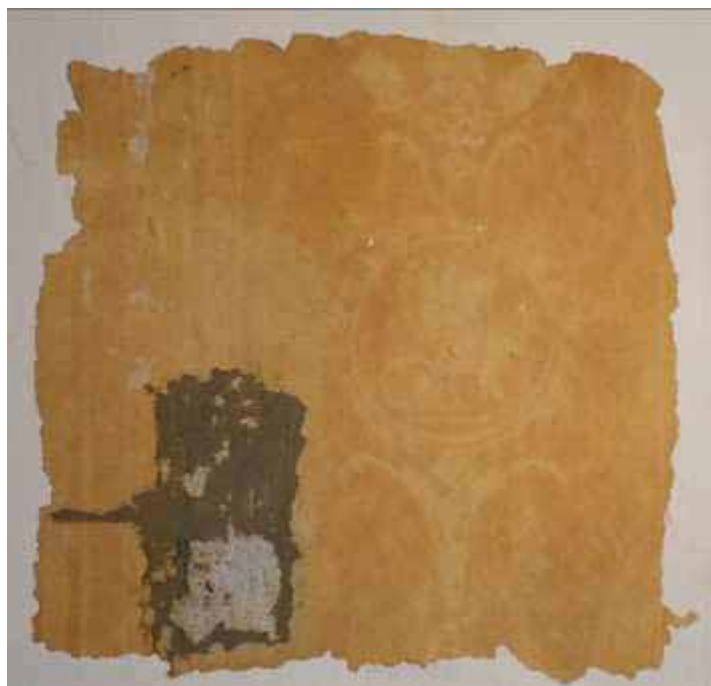
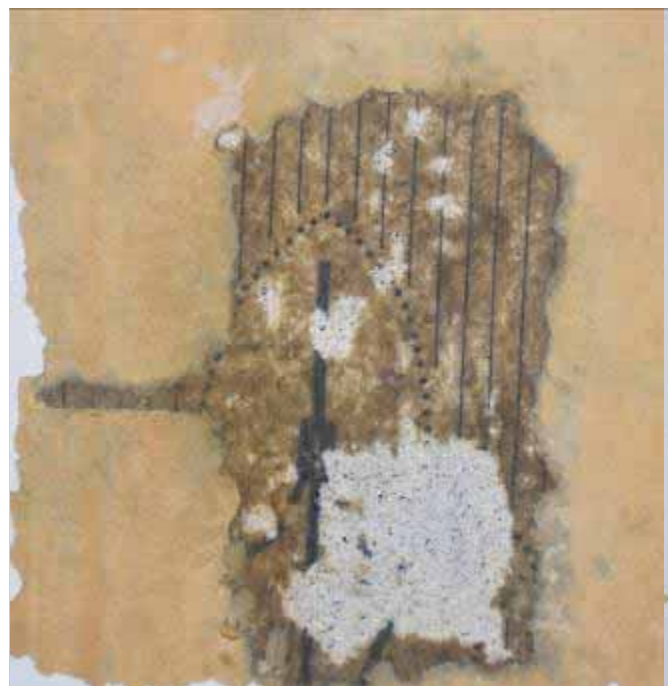
Τα δείγματα αποκάλυψης που πραγματοποιήθηκαν στους κατακόρυφους τοίχους του χώρου ΙΣ2, δεν φανέρωσαν την ύπαρξη κάποιου ζωγραφικού στρώματος, αλλά έφεραν στο φως τμήμα των δύο ταπετσαριών που είχαν τοποθετηθεί στον χώρο σε δύο διαφορετικές περιόδους.

Φωτ. 101 Οι δύο ταπετσαρίες που βρέθηκαν σε τοίχο του χώρου ΙΣ2.

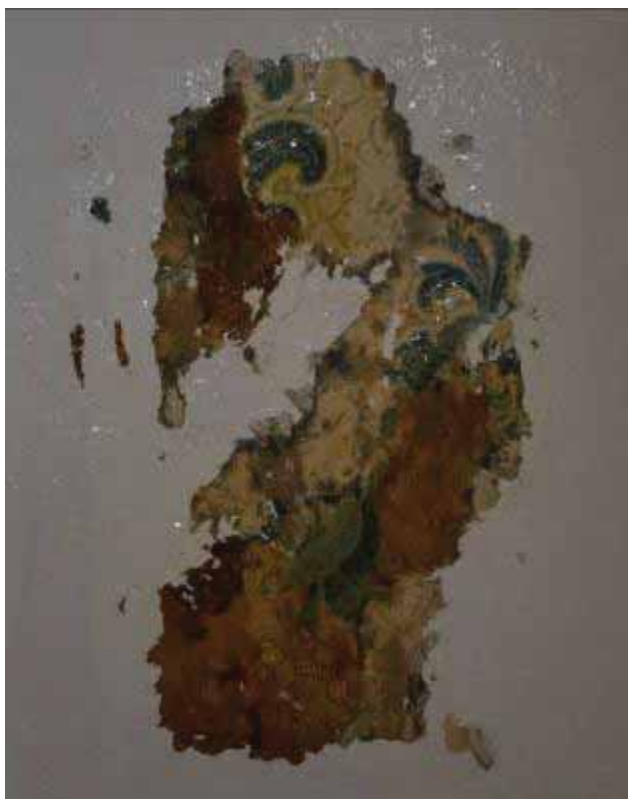
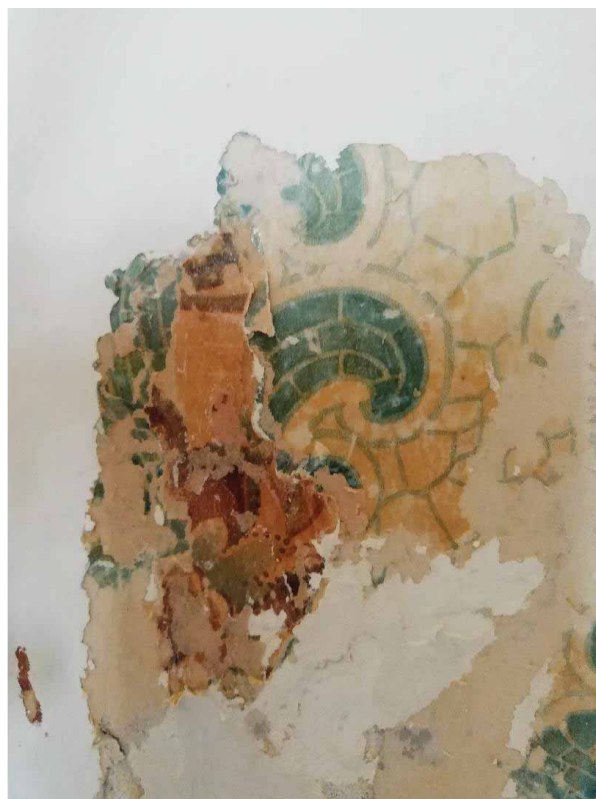
Φωτ. 106 Διερευνητική τομή στο μέσο των κατακόρυφων τοίχων του χώρου ΙΣ3, όπου βρέθηκε τμήμα των δύο ταπετσαριών.

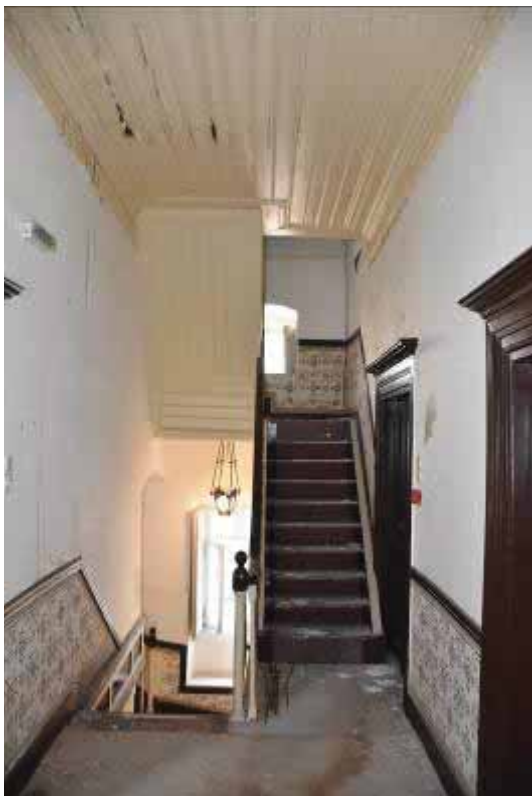
- Επάλληλα στρώματα επιχρωματισμών και επιχρισμάτων διαφόρων ποιοτήτων.
- Απώλεια τμημάτων κονιάματος μαζί με τη ζωγραφική επιφάνεια.
- Αποσαθροποιημένα και αποκολλημένα τμήματα υποστρώματος με έντονη τάση για απόσπαση.
- Ρωγματώσεις στο υπόστρωμα.
- Απολεπισμένο, κονιορτοποιημένο και αποχρωματισμένο ζωγραφικό στρώμα.

Φωτ. 128 Άποψη του χώρου Α1α.

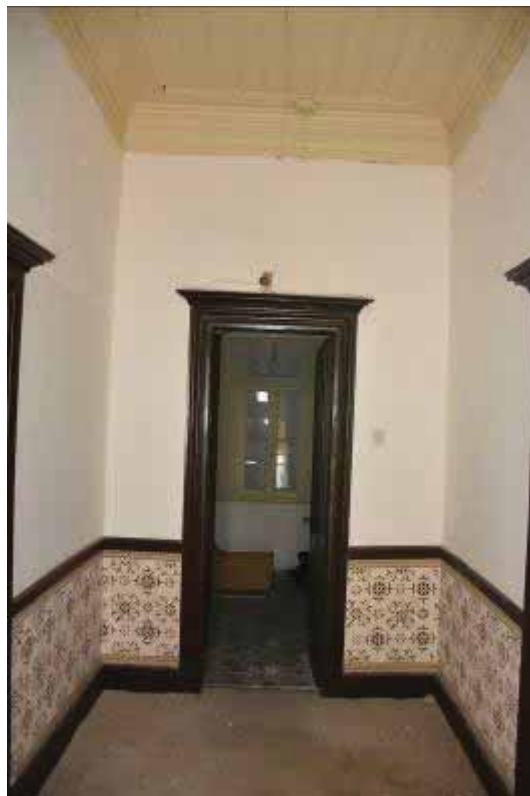
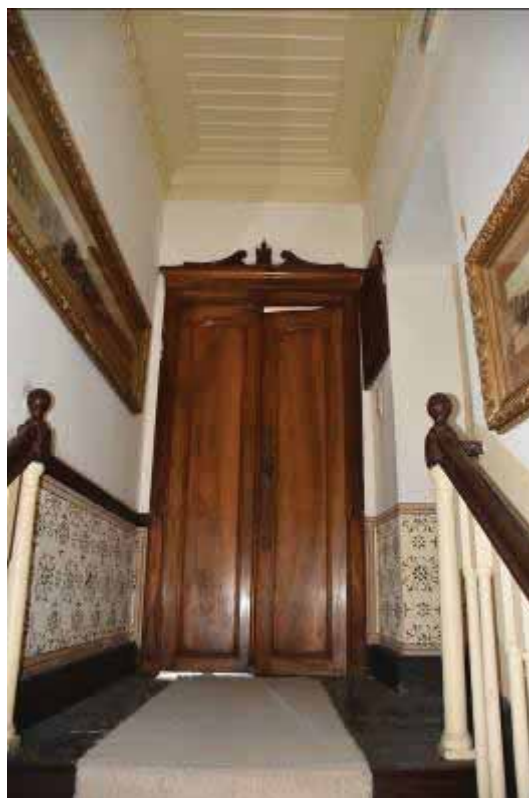
Φωτ. 129 Άποψη του χώρου Α1β.

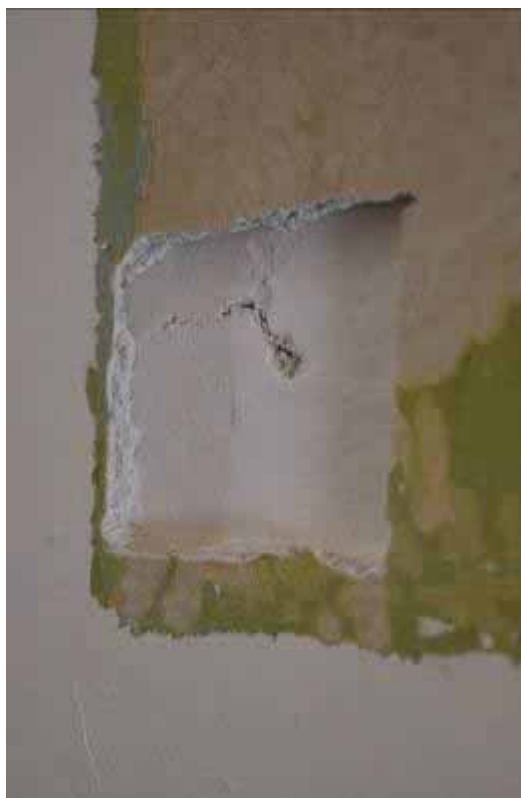
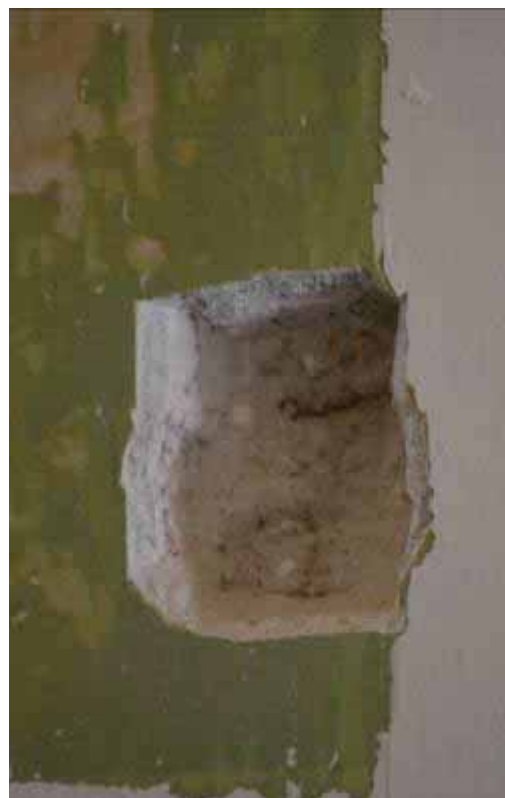
Φωτ. 131 Λεπτομέρεια της διερευνητικής τομής – στρωματογραφίας σε κατακόρυφο τοίχο του χώρου Α1α

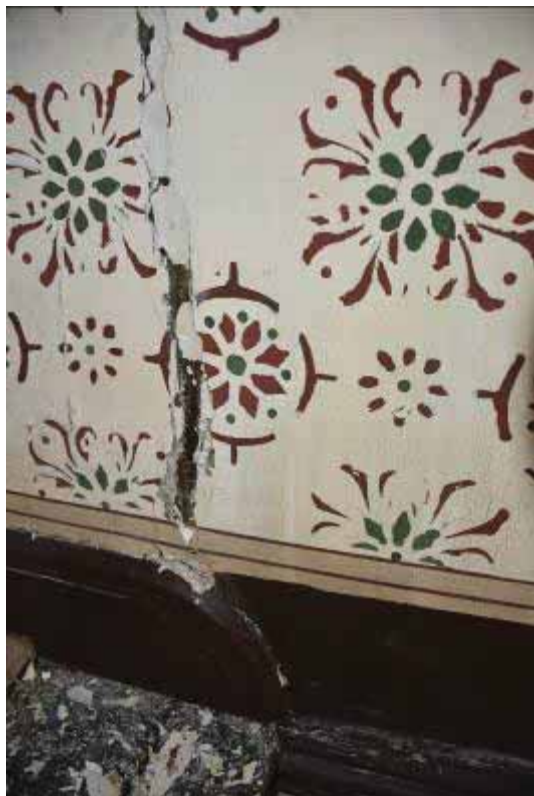
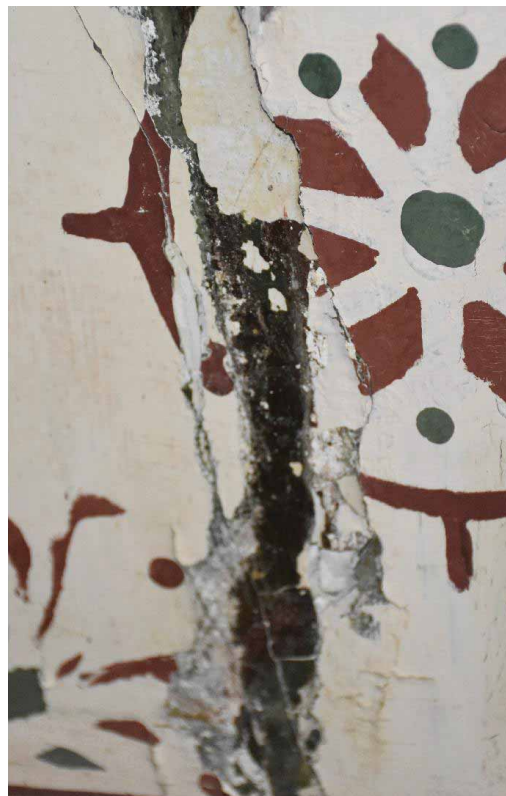
Φωτ. 132 Η διερευνητική τομή και το υποκείμενο ζωγραφικό στρώμα στο πασαμέντο του χώρου Α1α

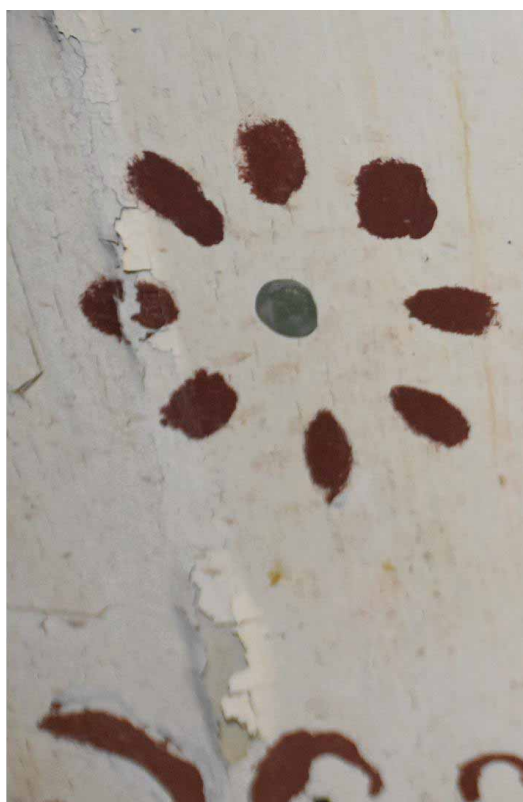
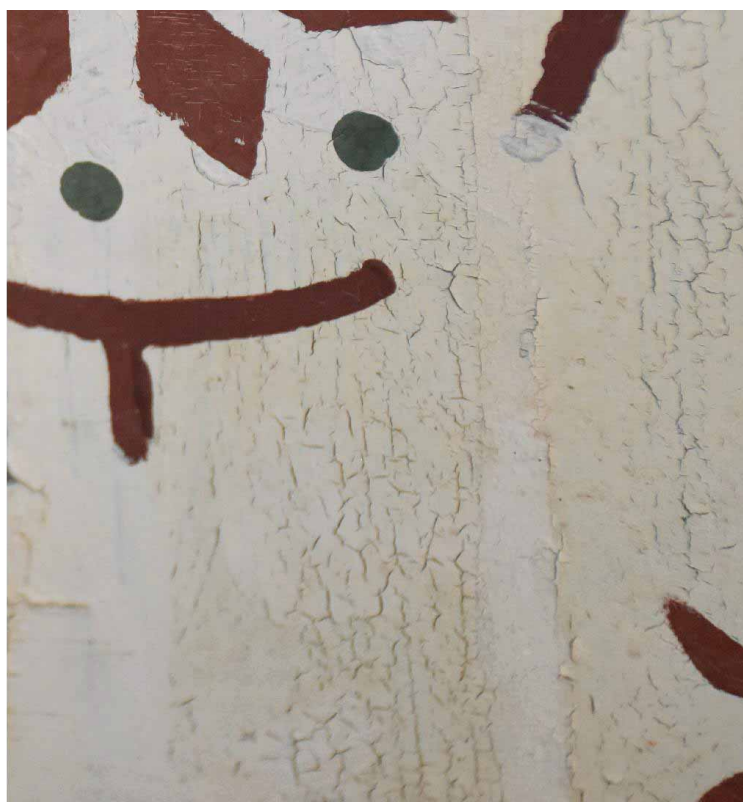
Φωτ. 135 Αποκολλημένο και ρωγματωμένο ζωγραφικό στρώμα στο πασαμέντο του χώρου Α1α.

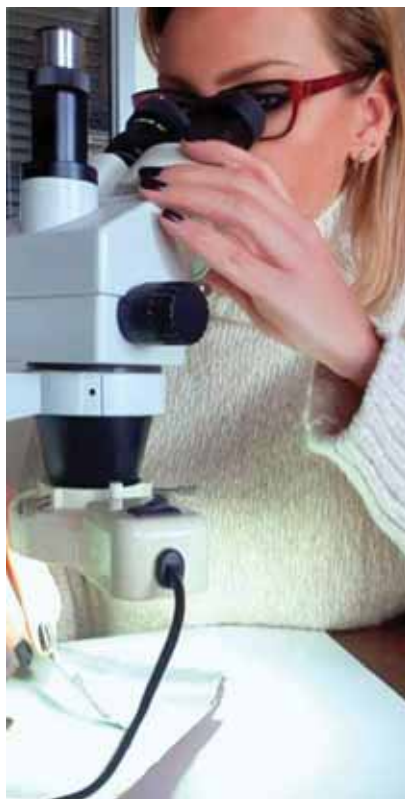
**Φωτ. 192 Παρατήρηση τμήματος της χάρτινης ταπετσαρίας με το μικροσκόπιο.**

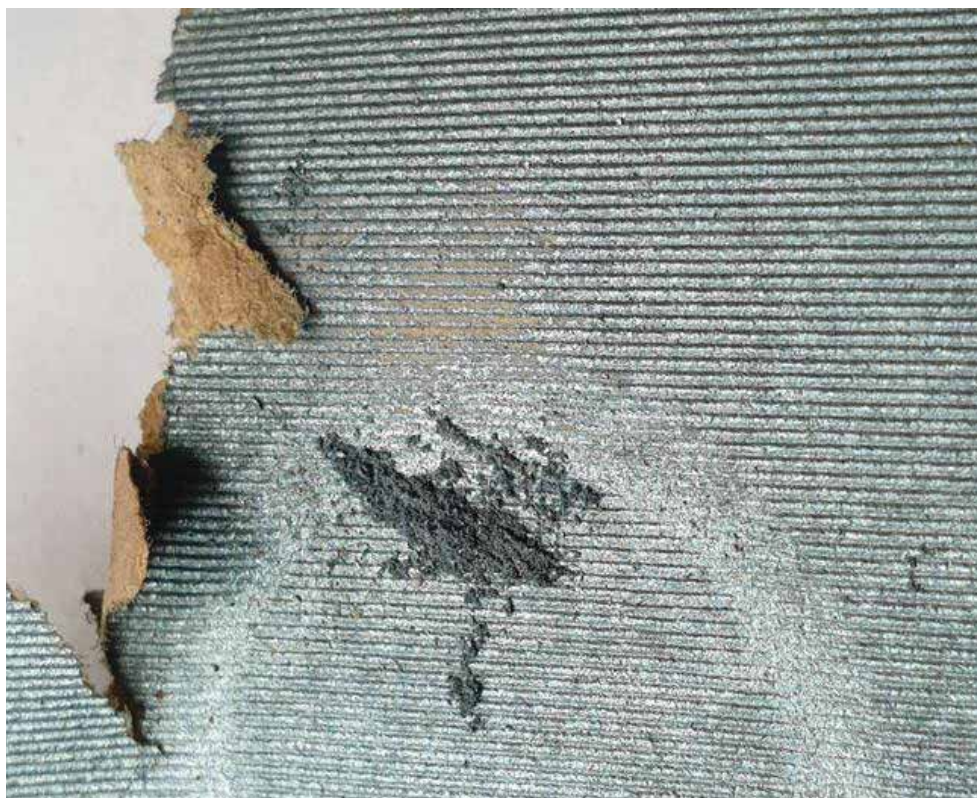
Φωτ. 194 Παρατήρηση με ψηφιακό μικροσκόπιο  $\times 10$ . Απόξεση της μεταλλικής χρωστικής της επιφάνειας.

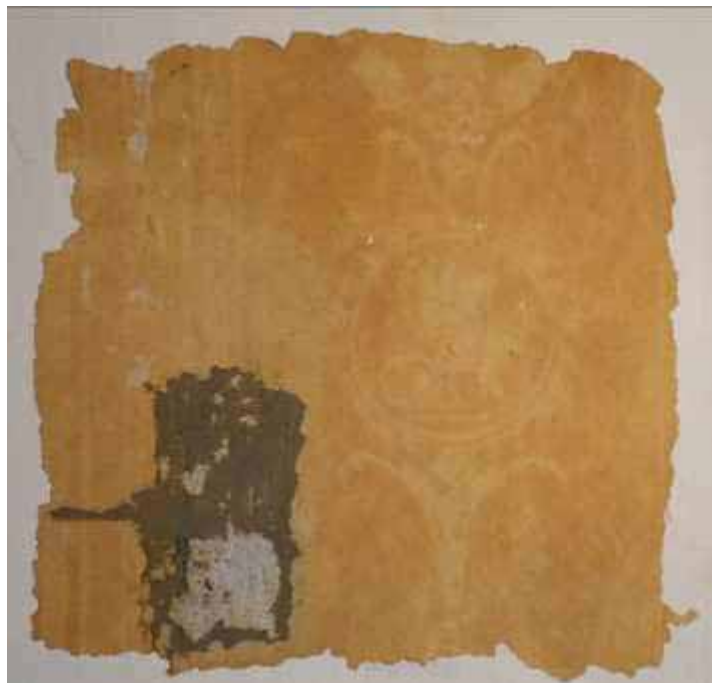
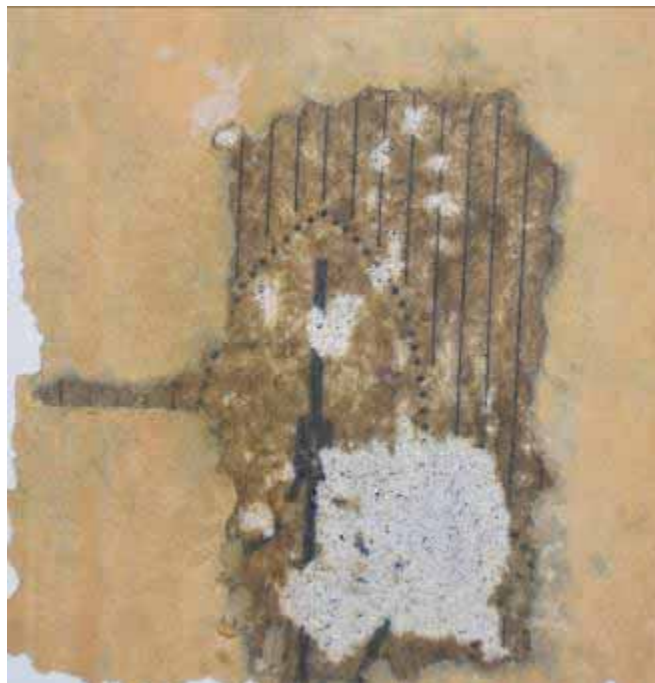
Τα δείγματα αποκάλυψης που πραγματοποιήθηκαν στους κατακόρυφους τοίχους του χώρου ΙΣ2, φανέρωσαν την ύπαρξη δύο επάλληλων ταπετσαριών που είχαν τοποθετηθεί στον χώρο σε δύο διαφορετικές περιόδους.

Φωτ. 199 Οι δύο ταπετσαρίες που βρέθηκαν σε τοίχο του χώρου ΙΣ2.

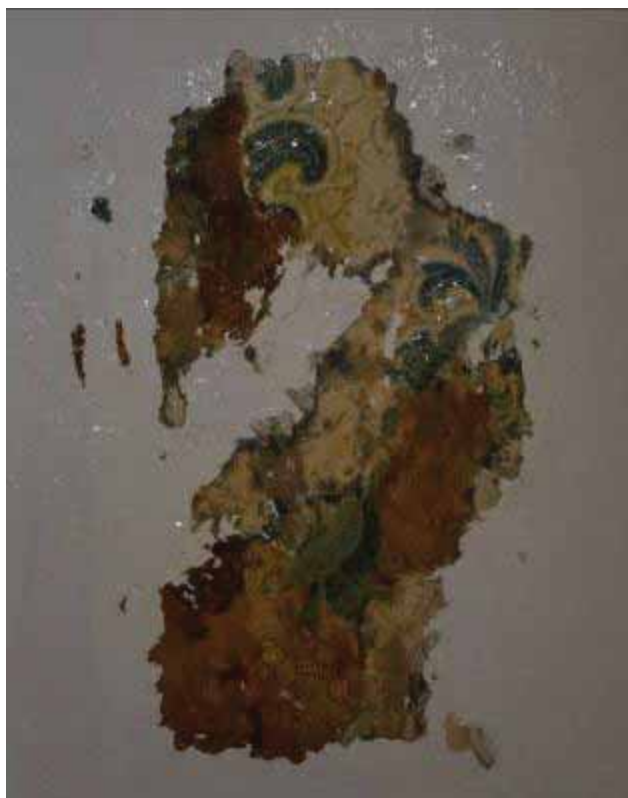
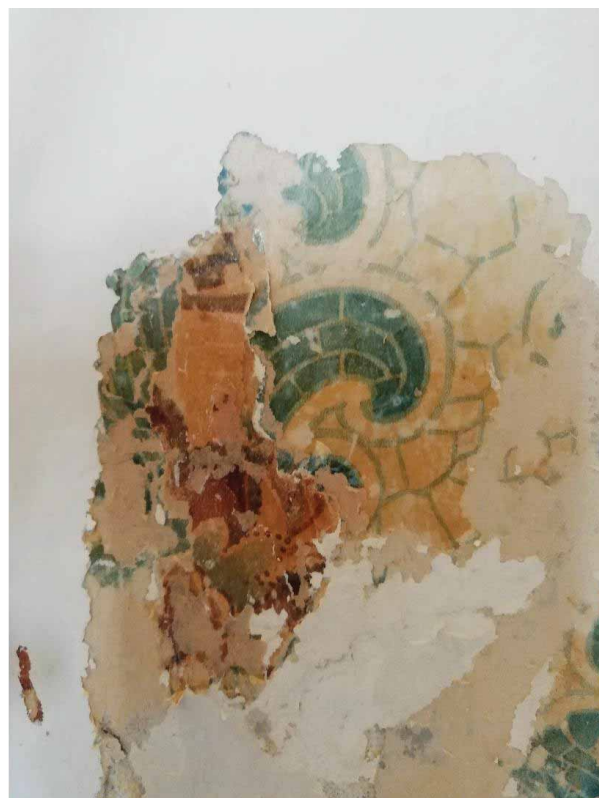
Τα δείγματα αποκάλυψης που πραγματοποιήθηκαν στους κατακόρυφους τοίχους του χώρου ΙΣ3, φανέρωσαν την ύπαρξη δύο ταπετσαριών που είχαν τοποθετηθεί στον χώρο σε δύο διαφορετικές περιόδους.

Φωτ. 202 Διερευνητική τομή στο μέσο των κατακόρυφων τοίχων του χώρου ΙΣ3, όπου βρέθηκε τμήμα των δύο ταπετσαριών.

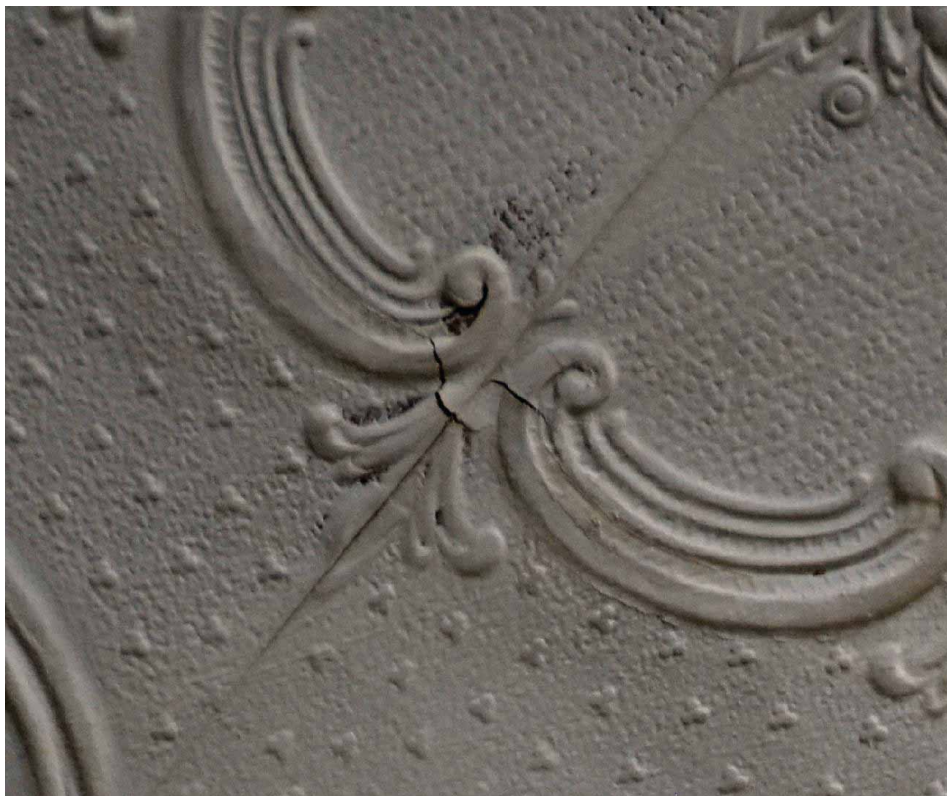
Φωτ. 209 Μικροσκιζήματα και ανάπτυξη βιολογικών επικαθίσεων.

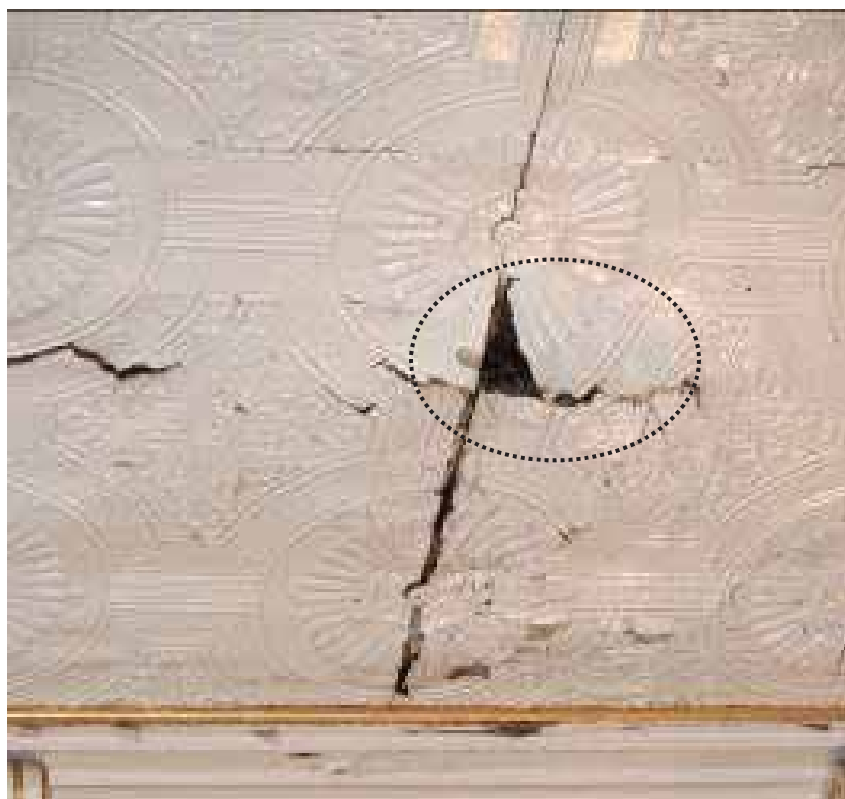
Φωτ. 219 Ρωγματώσεις, απώλειες και αποκολλήσεις στην ταπετσαρία της οροφής.

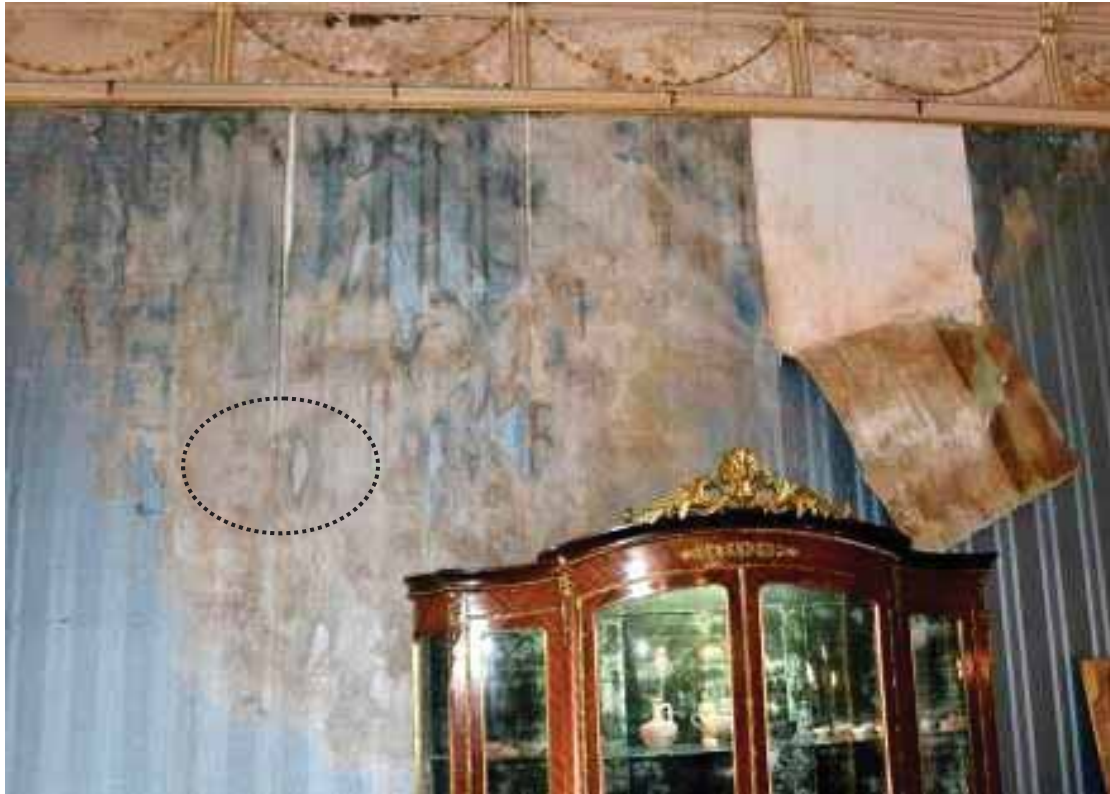
Φωτ. 223 Σκισίματα, αποκολλήσεις, αποχρωματισμοί, λεκέδες υγρασίας και ανάπτυξη μυκήτων στην ταπετσαρία των τοίχων.

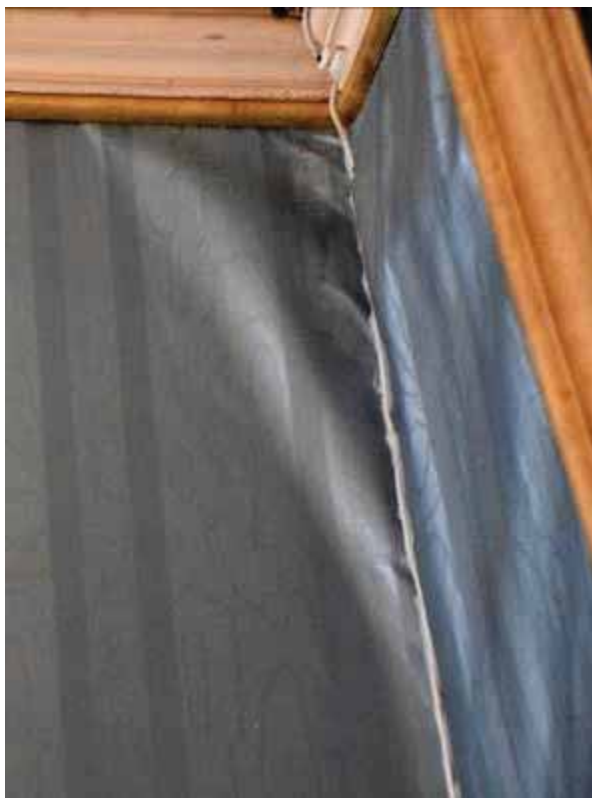
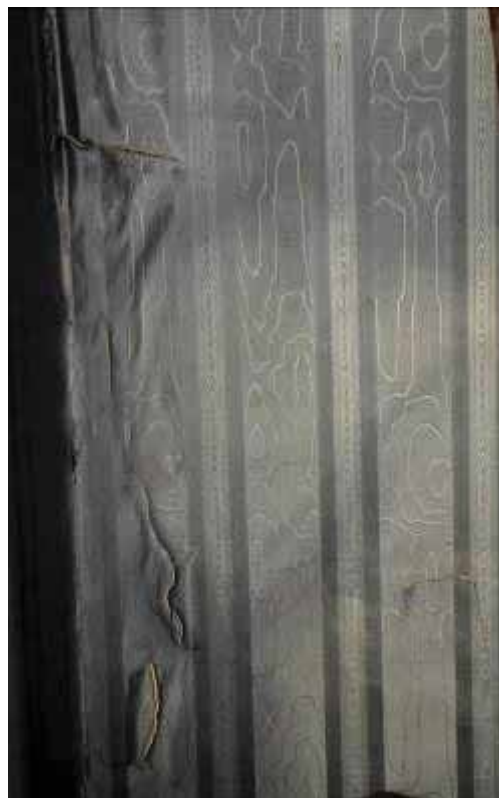
Φωτ. 231 Σκισίματα και αποκολλήσεις στην ταπετσαρία των τοίχων.

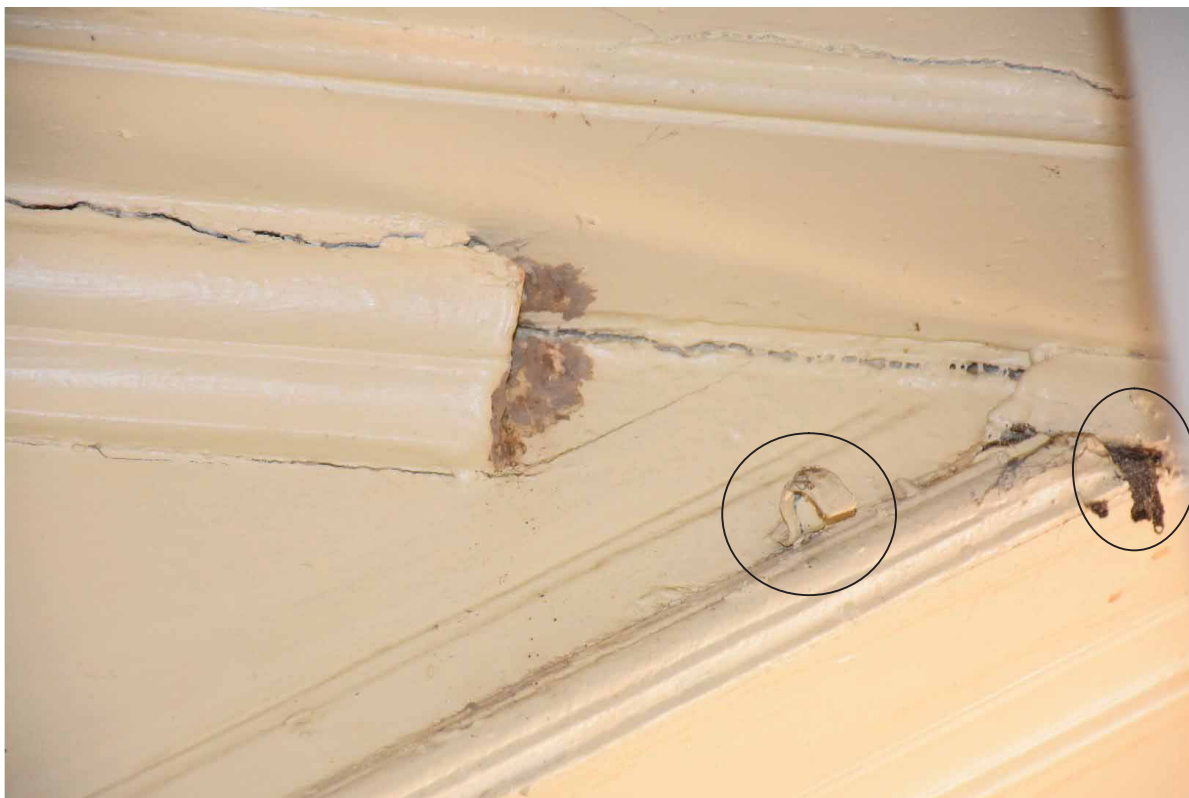
Φωτ. 251 Ρωγματώσεις και αποκολλήσεις ξύλινων στοιχείων. Τοποθετήσεις μεταλλικών συνδέσμων στήριξης καλωδιώσεων και παρουσία περιττωματικών υλικών (φαγωμένο ξύλο και ακαθαρσίες) από ξυλοφάγα έντομα (τερμίτες).

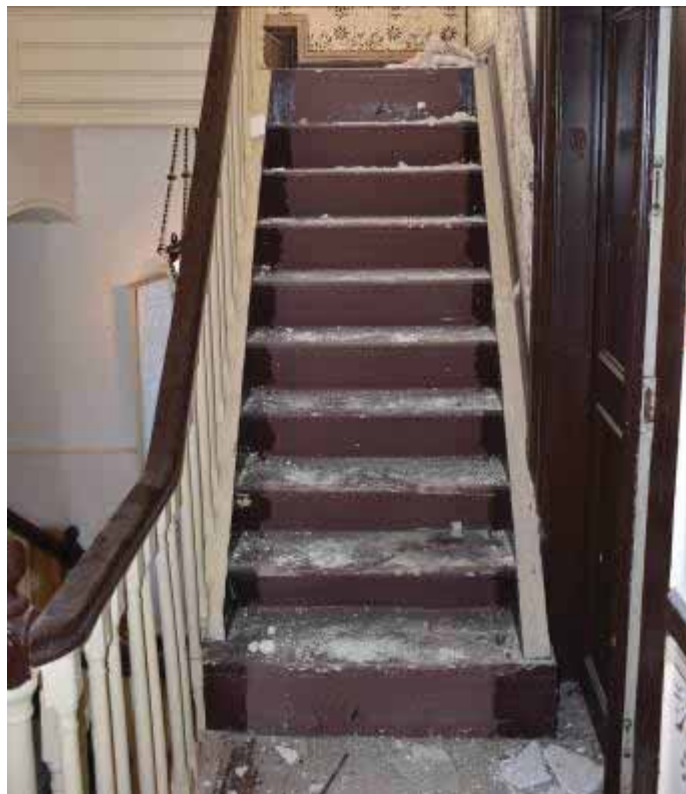
Φωτ. 256 Συσσώρευση φερτών υλικών στις βαθμίδες της κλίμακας.

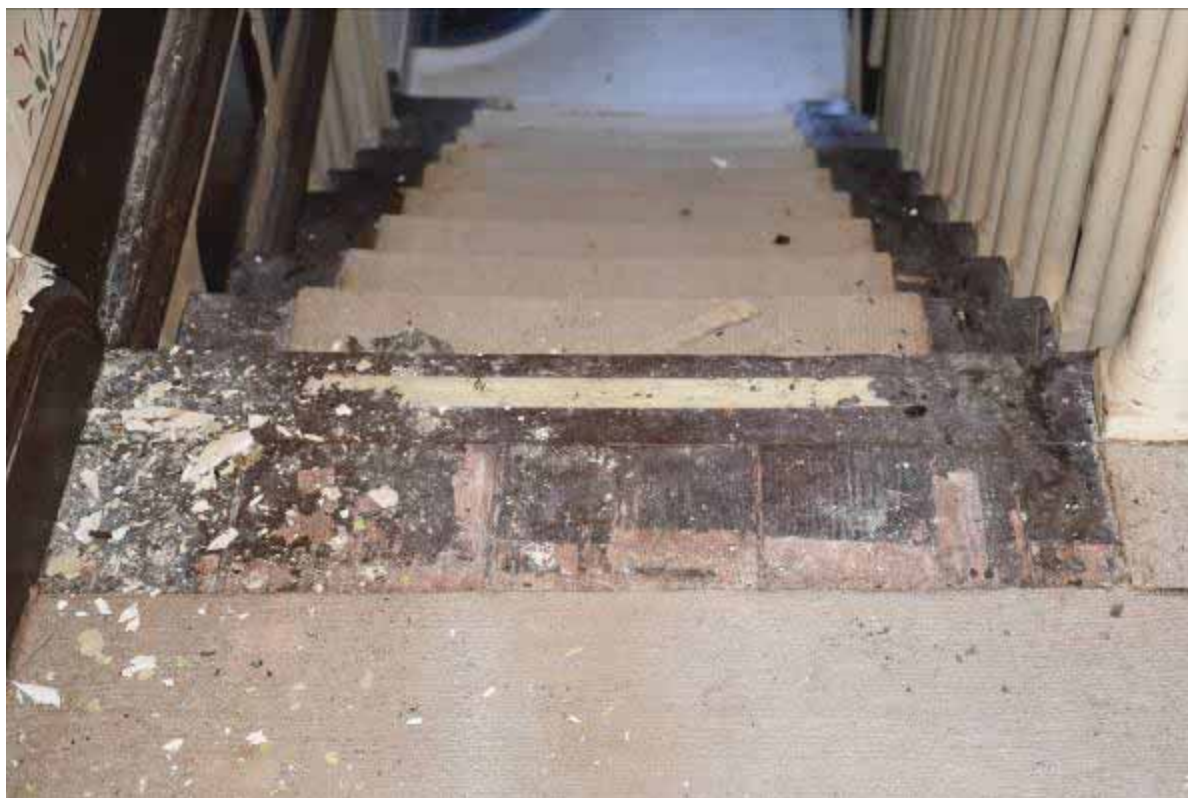
Φωτ. 356 Εκδορές και υπολείμματα της συγκολλητικής από την τοποθέτηση μοκετών στο δάπεδο του χώρου Α1.

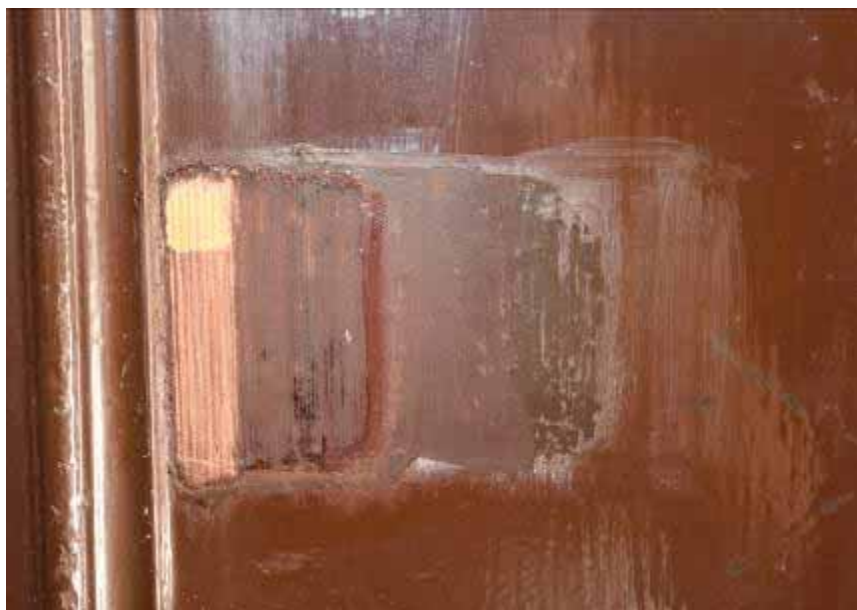
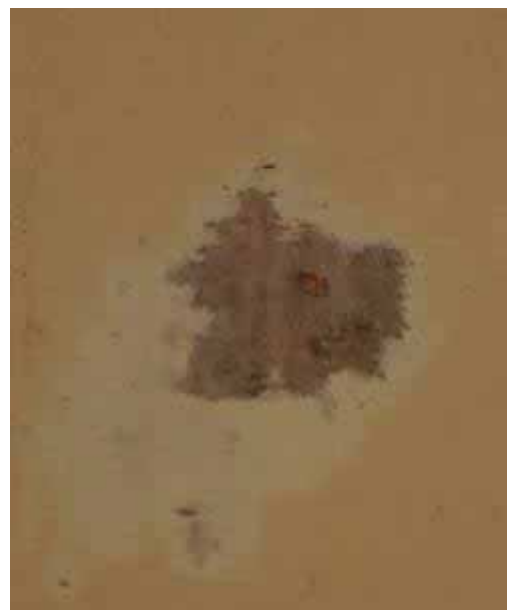
Φωτ. 372 Τα δείγματα αποκάλυψης στην ξύλινη θύρα του χώρου ΙΣ3.

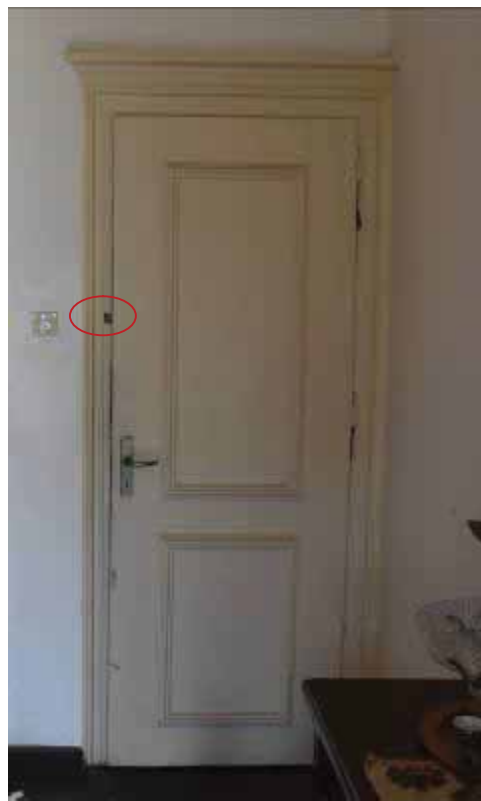
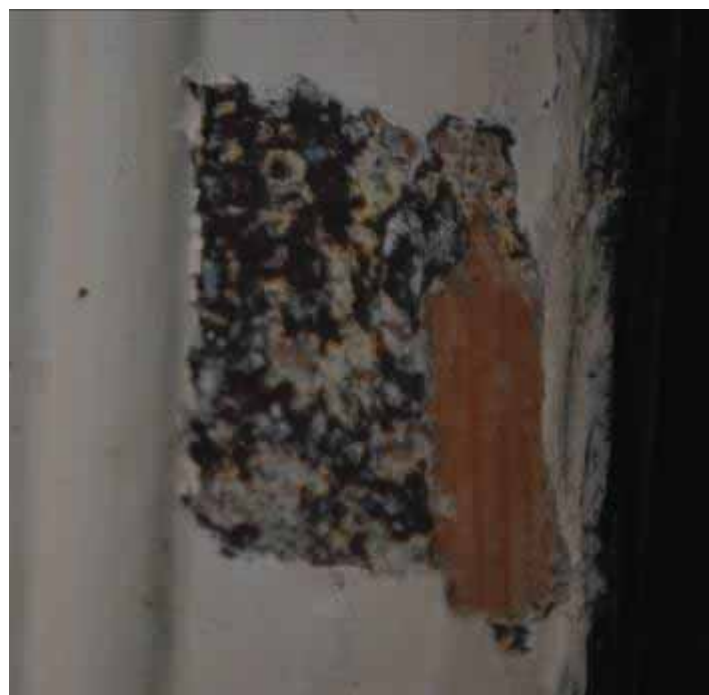
Φωτ. 375 Το δείγμα αποκάλυψης στην ξύλινη θύρα του χώρου ΙΣ5.

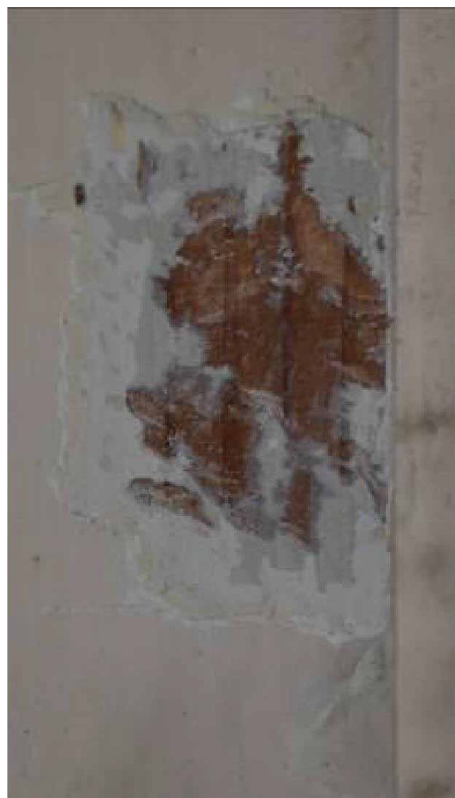
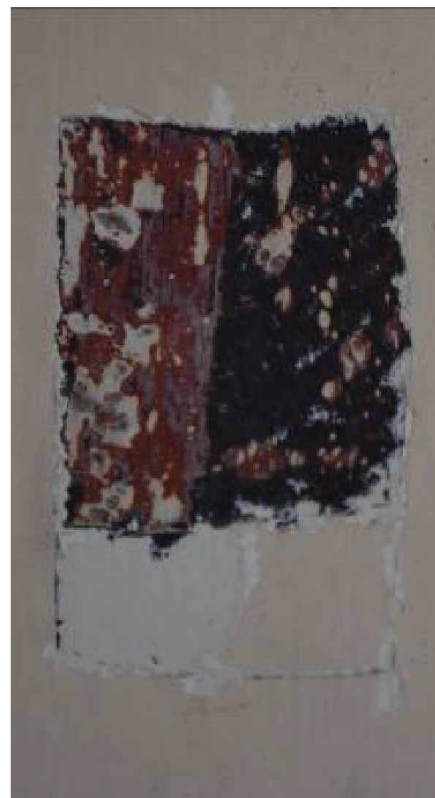
Φωτ. 377 Τα δείγματα αποκάλυψης στην ξύλινη θύρα και το κάσωμα του χώρου ΙΣ6α.
