**ΑΡΧΟΝΤΙΚΟ ΒΟΥΒΑΛΗ  
ΠΟΘΑΙΑ ΚΑΛΥΜΝΟΥ**

**ΜΕΛΕΤΗ ΣΥΝΤΗΡΗΣΗΣ ΚΑΙ ΑΠΟΚΑΤΑΣΤΑΣΗΣ  
ΤΟΥ ΚΤΙΡΙΑΚΟΥ ΔΙΑΚΟΣΜΟΥ**

**Γ. ΠΑΥΛΟΠΟΥΛΟΣ - Μ. ΧΑΤΖΗΝΙΚΟΛΑΟΥ Ε.Ε.**

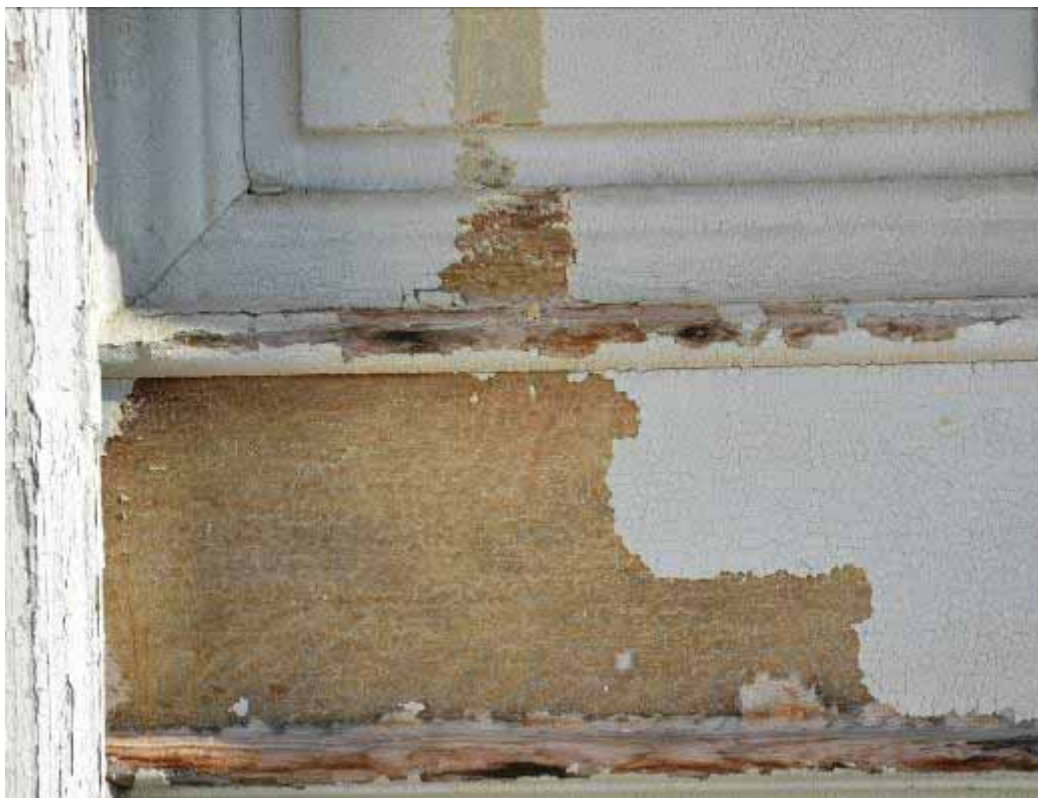
Φωτ. 379 Τα δείγματα αποκάλυψης στην ξύλινη εξώθυρα του χώρου ΙΣ6β.

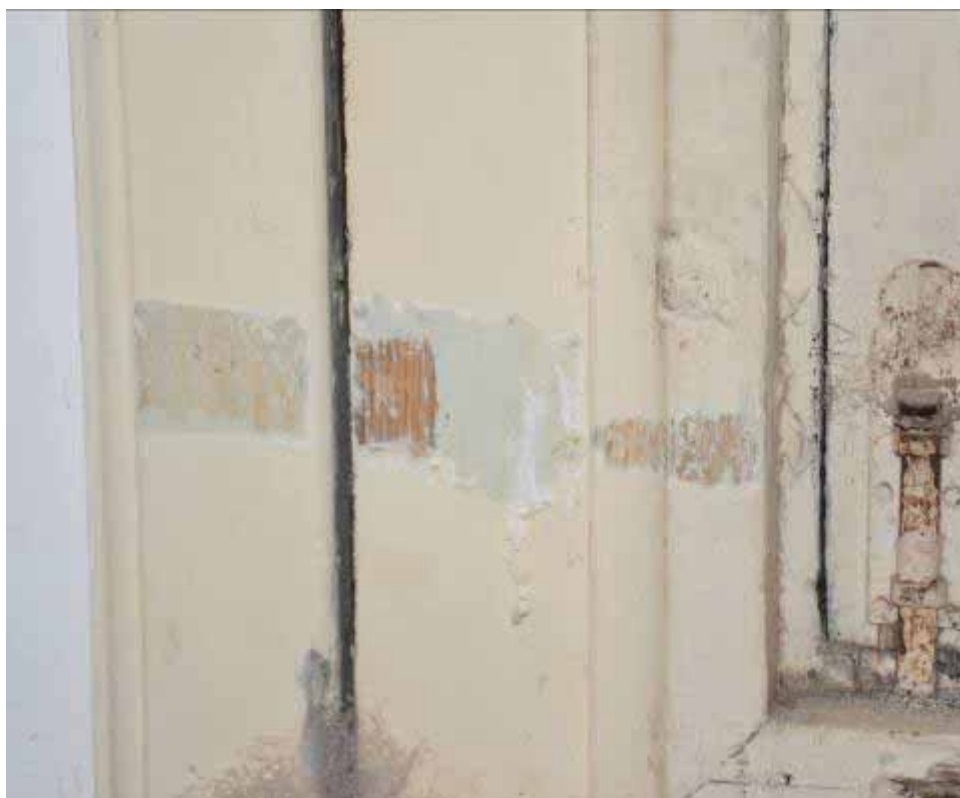
Φωτ. 381 Τα δείγματα αποκάλυψης στην ξύλινη εξώθυρα και το κάσωμα του χώρου ΙΣ7.

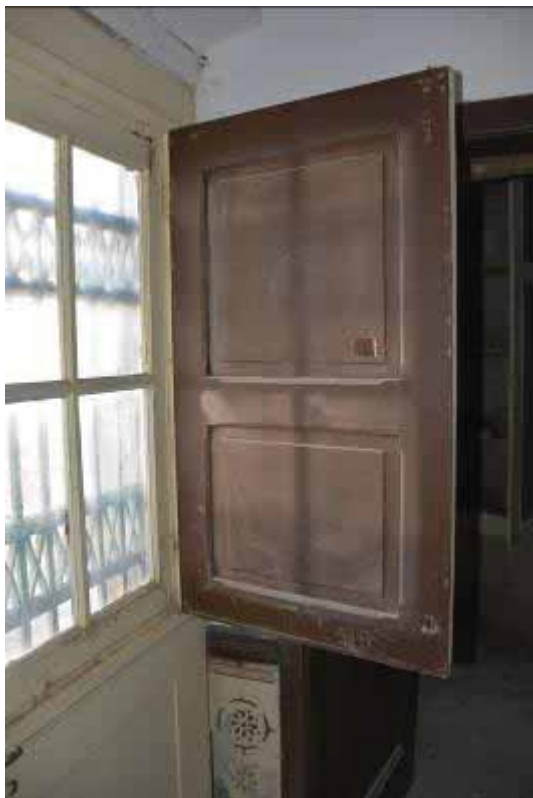
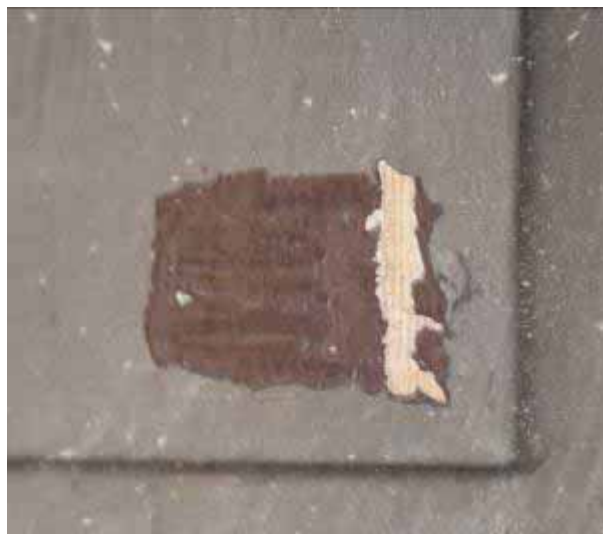
Φωτ. 382 Το δείγμα αποκάλυψης στην ξύλινη εξώθυνα του χώρου ΙΣ7.

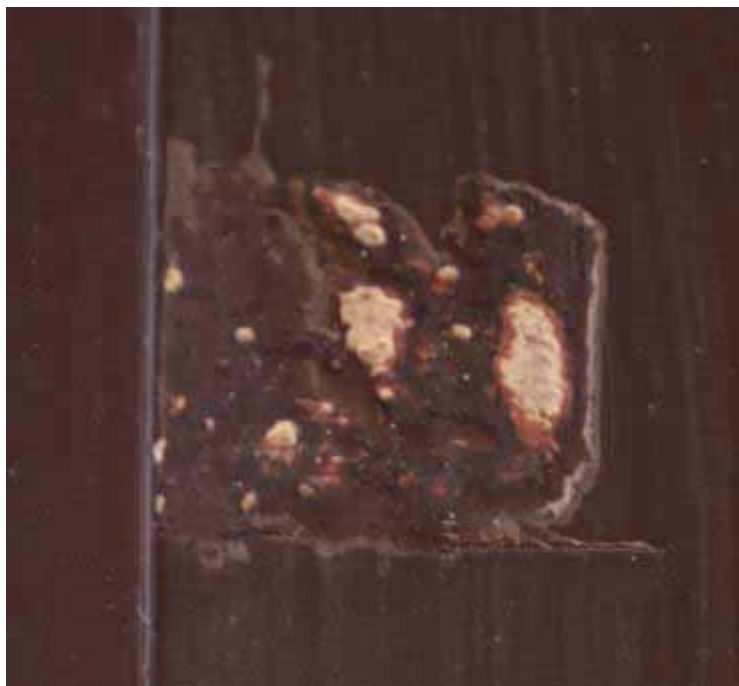
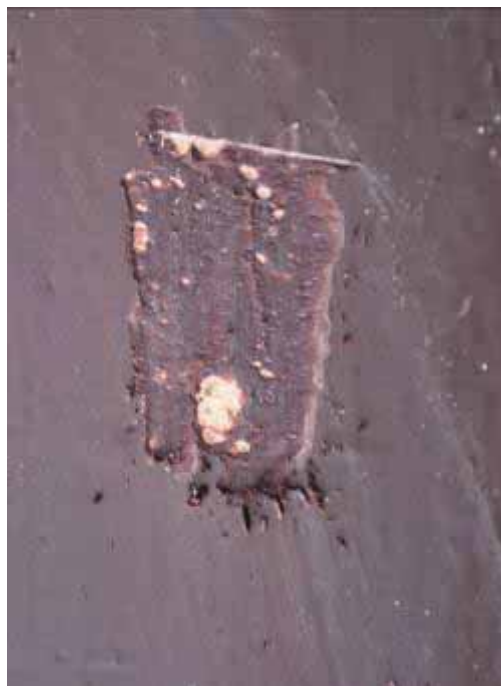
Φωτ. 389 Τα δείγματα αποκάλυψης στην ξύλινη θύρα και το κάσωμα του χώρου Α4.

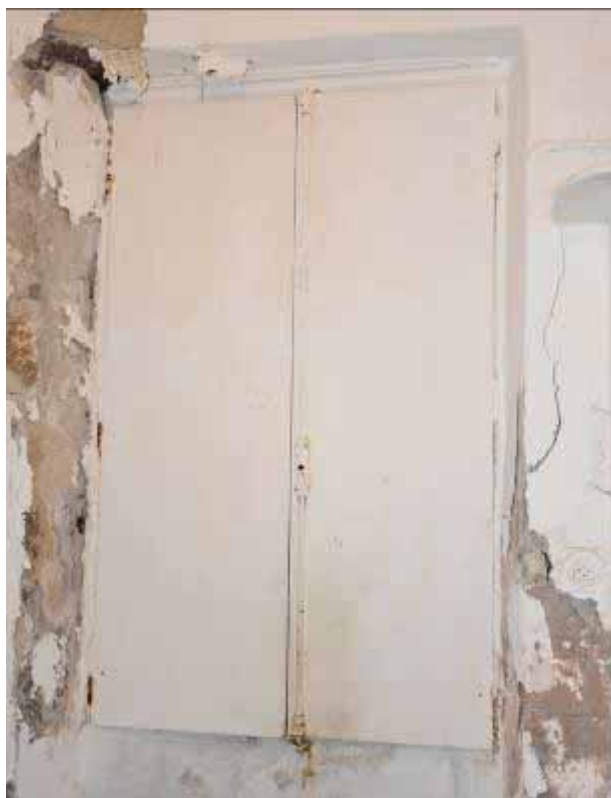
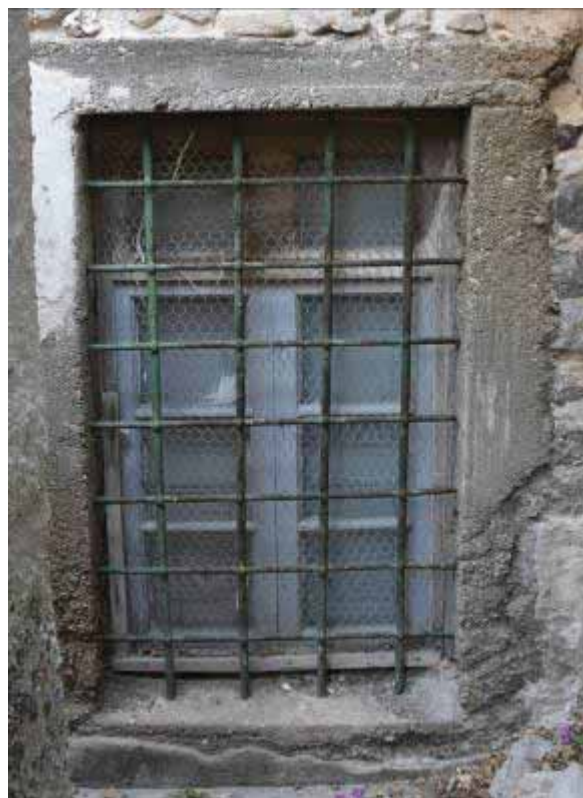
Φωτ. 415 Το άνοιγμα στον ανατολικό τοίχο του χώρου ΙΣ8.

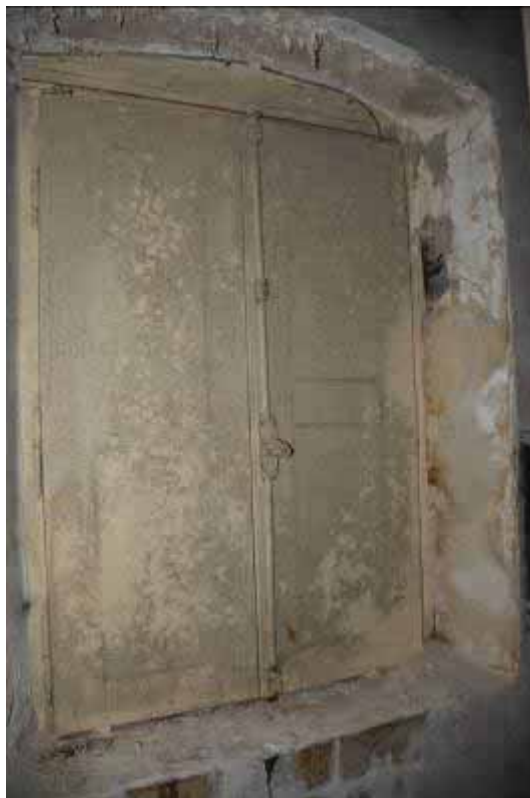
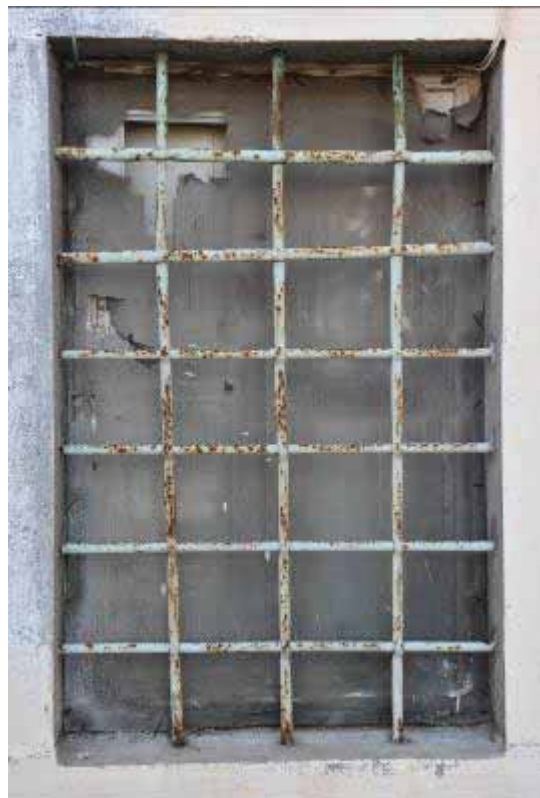
**Φωτ. 417 Το άνοιγμα του χώρου ΙΣ9.**

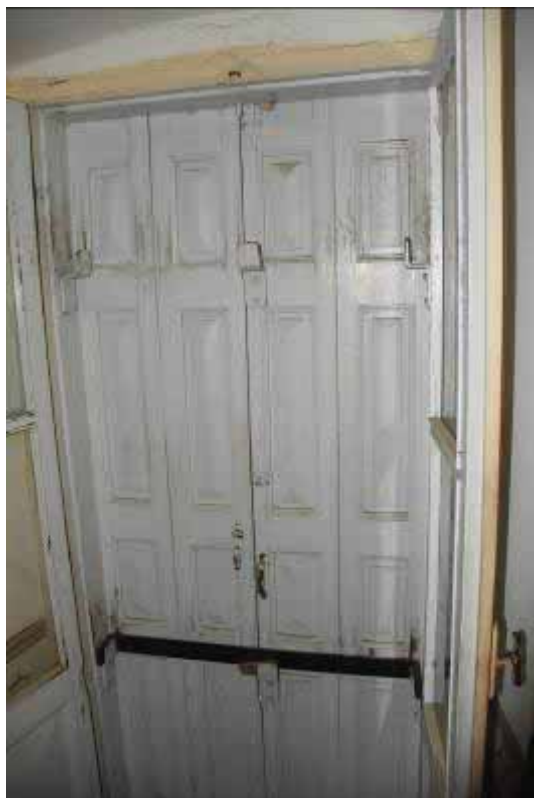
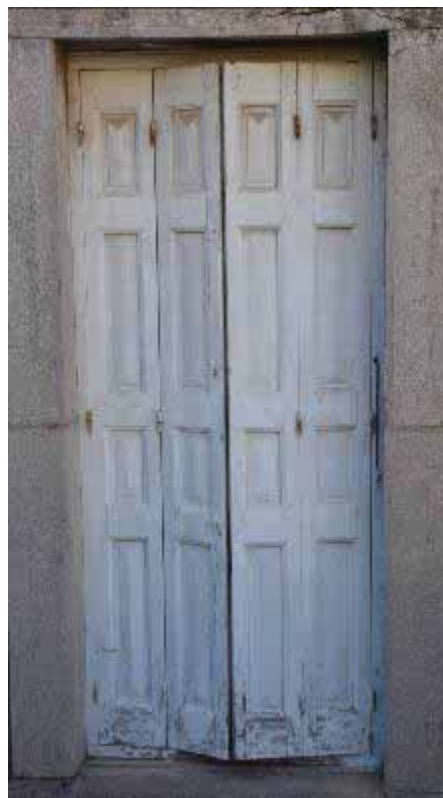
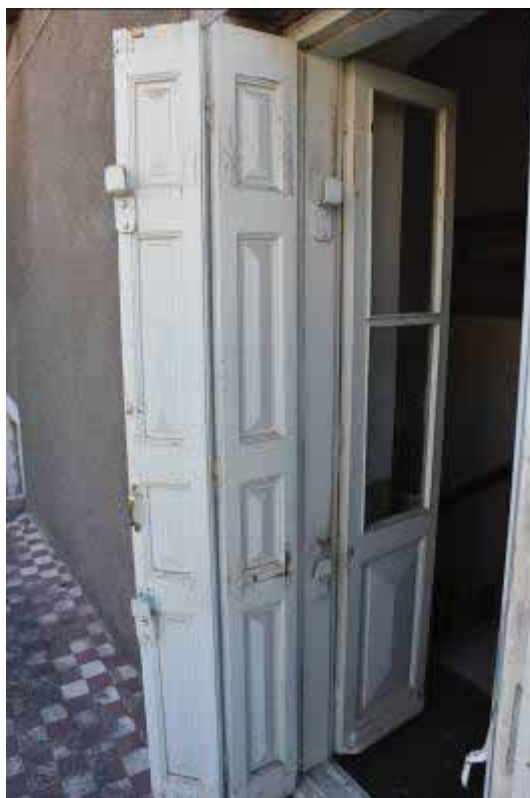
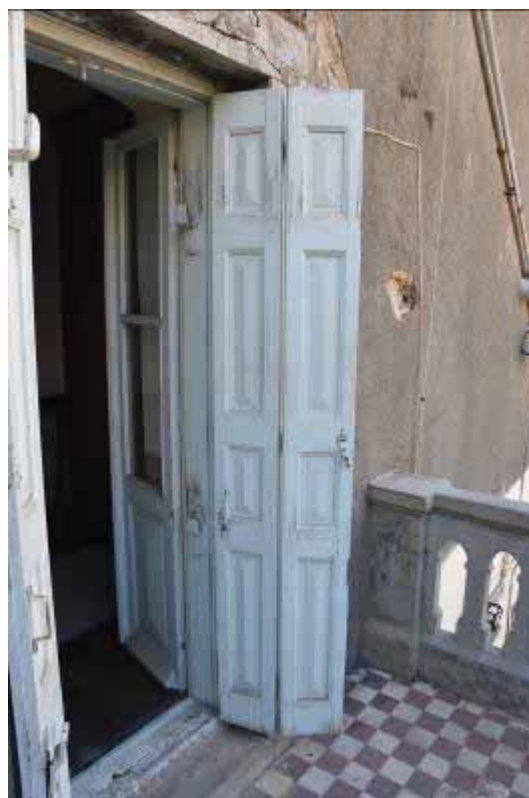
**Φωτ. 418 Η εξωστόθυρα του χώρου Α1β.**

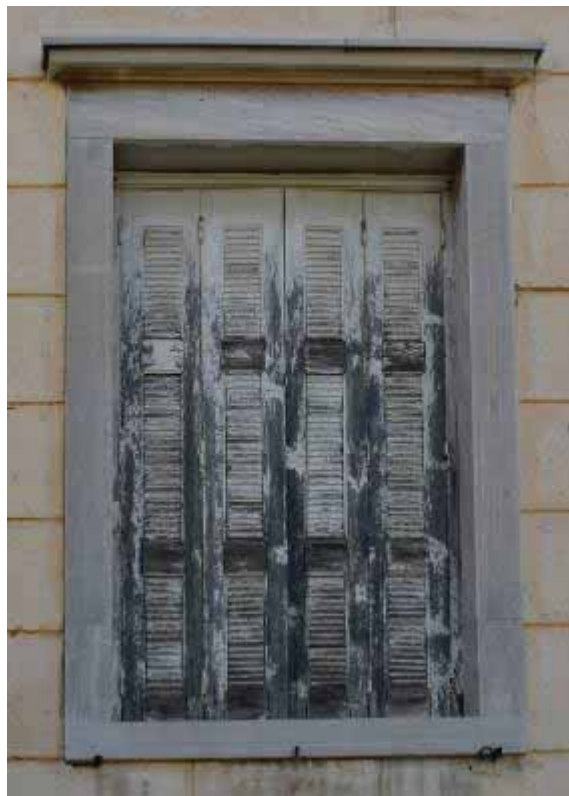
Φωτ. 419 Το άνοιγμα του χώρου Α2.

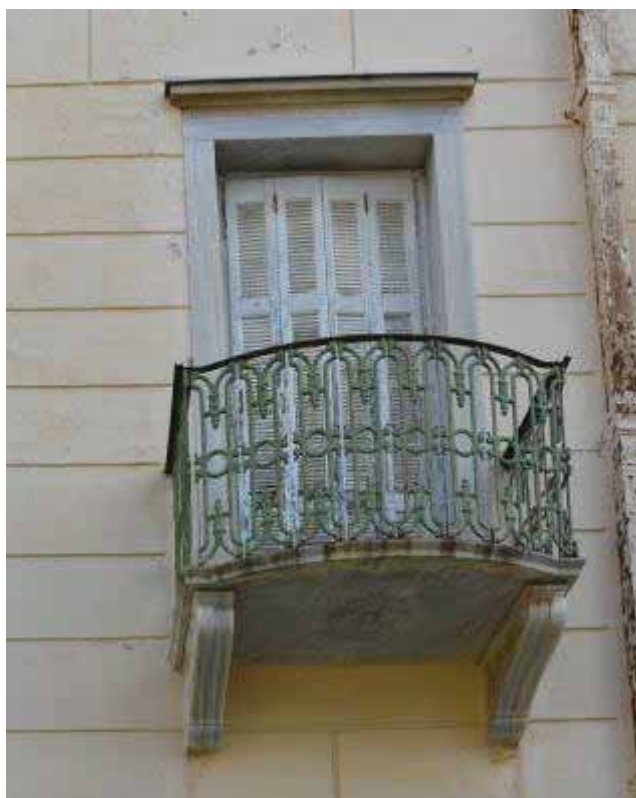
Φωτ. 421 Η ανατολική εξωστόθυρα της νότιας όψης του χώρου Α2.

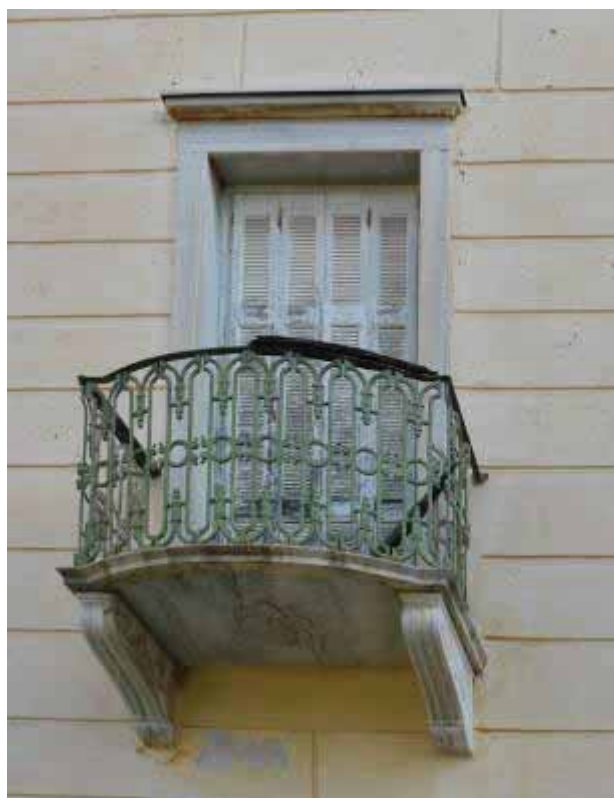
Φωτ. 422 Η δυτική εξωστόθυρα της νότιας όψης του χώρου Α2.

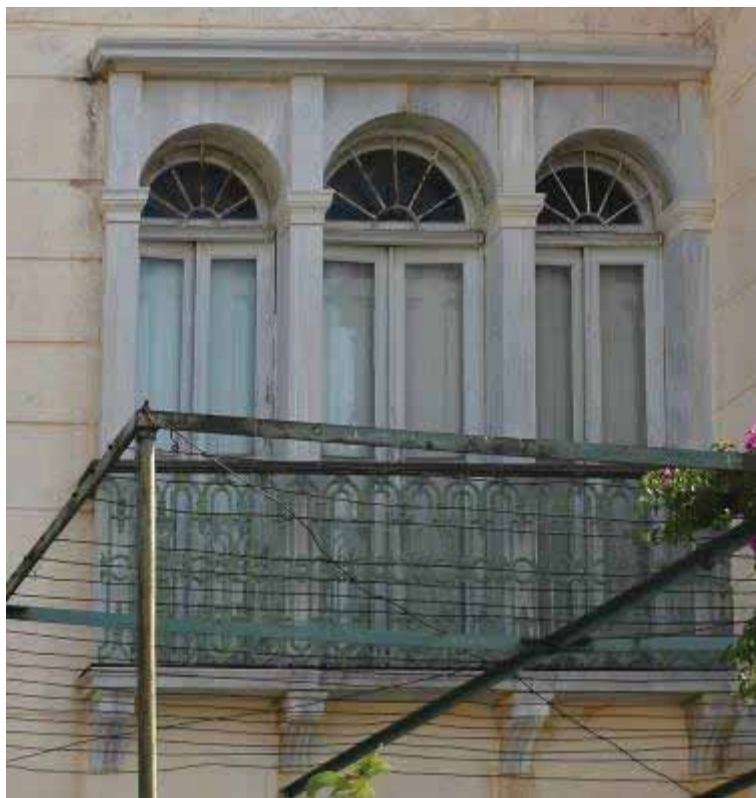
Φωτ. 423 Οι εξωστόθυρες του χώρου Α3.

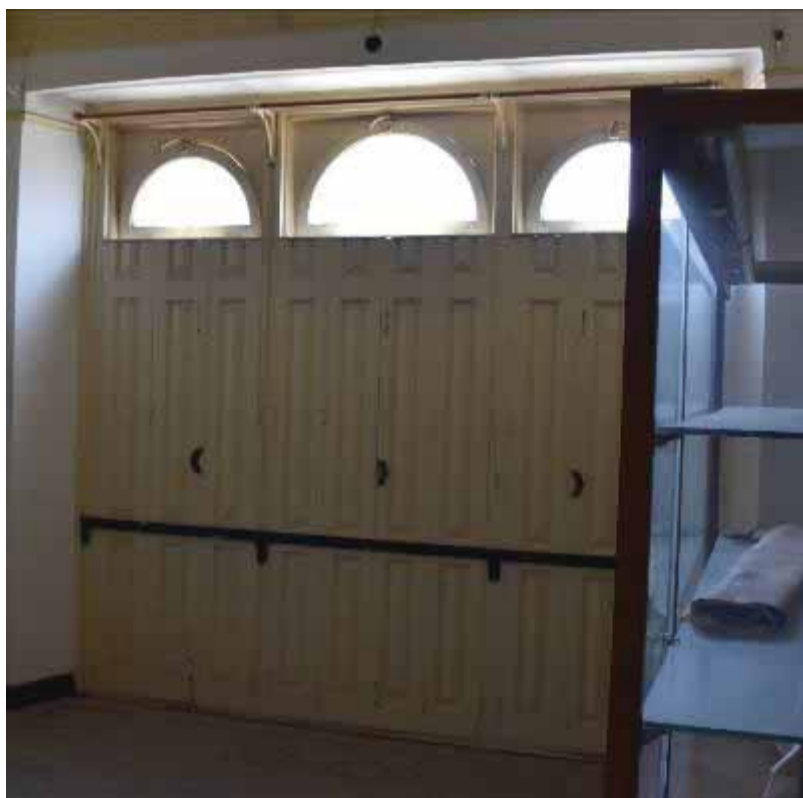
Φωτ. 424 Οι εξωστόθυρες του χώρου Α3.

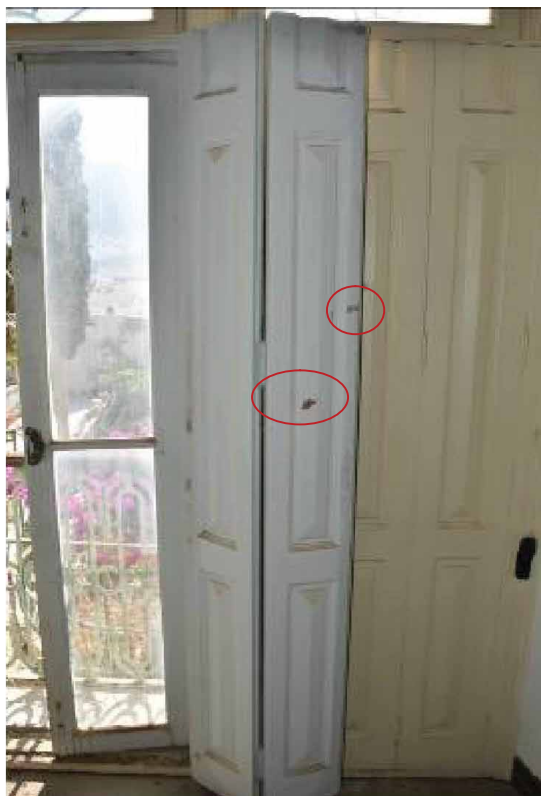
Φωτ. 425 Τα δείγματα αποκάλυψης στο σκούρο των ανοιγμάτων του χώρου Α3.

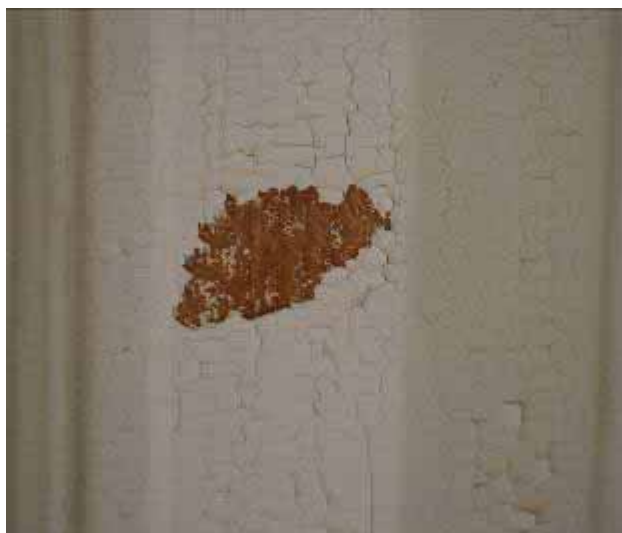
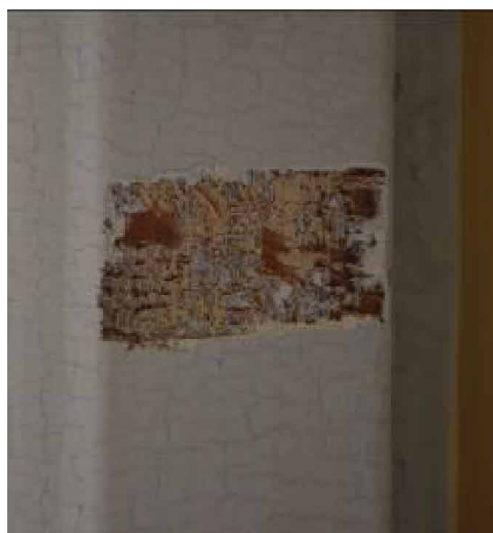
Φωτ. 426 Τα δείγματα αποκάλυψης που περικλείονται με κόκκινο πλαίσιο στην προηγούμενη φωτογραφία.

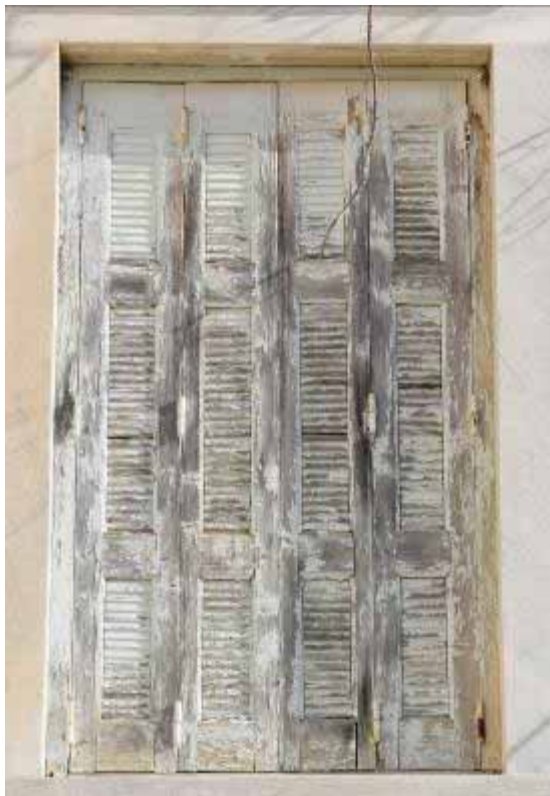
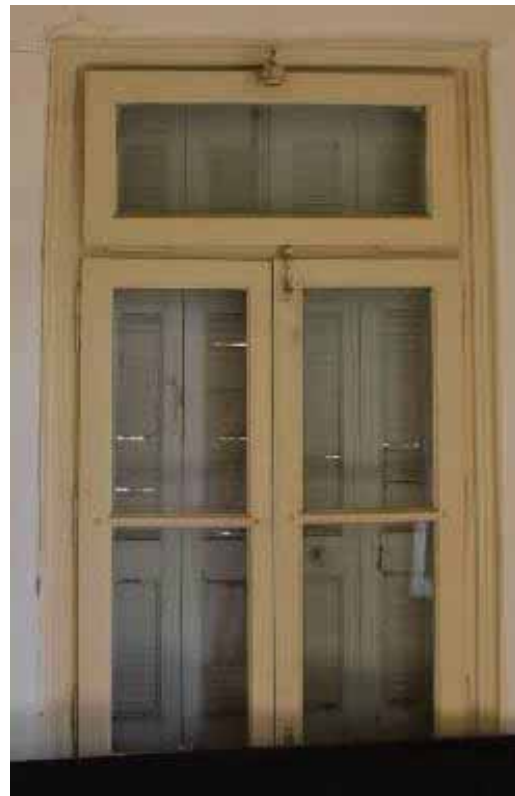
Φωτ. 429 Τα ανοίγματα στον δυτικό τοίχο του χώρου Α4.

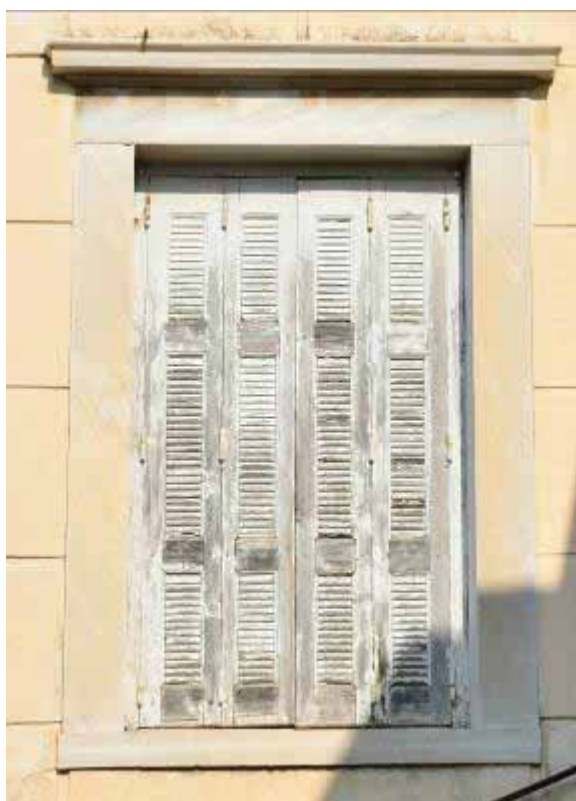
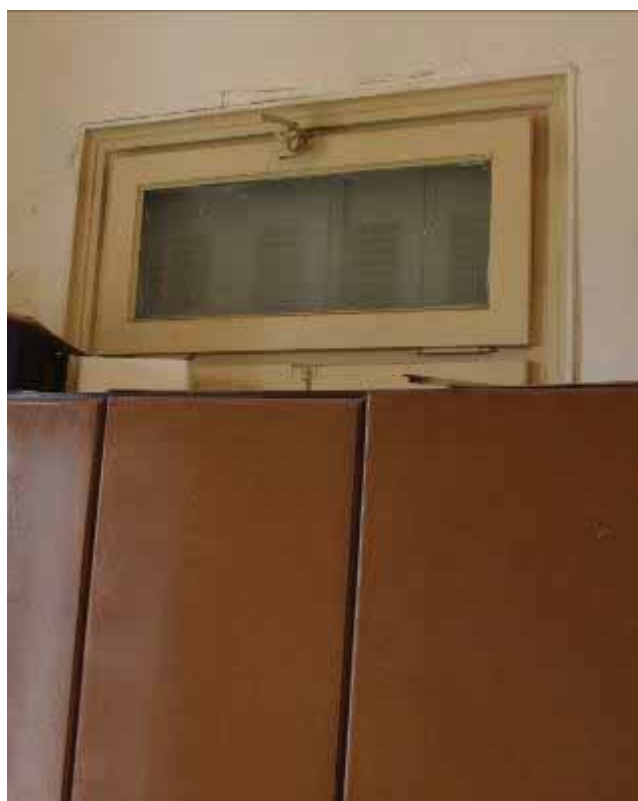
Φωτ. 430 Τα ανοίγματα στον ανατολικό τοίχο του χώρου Α4.

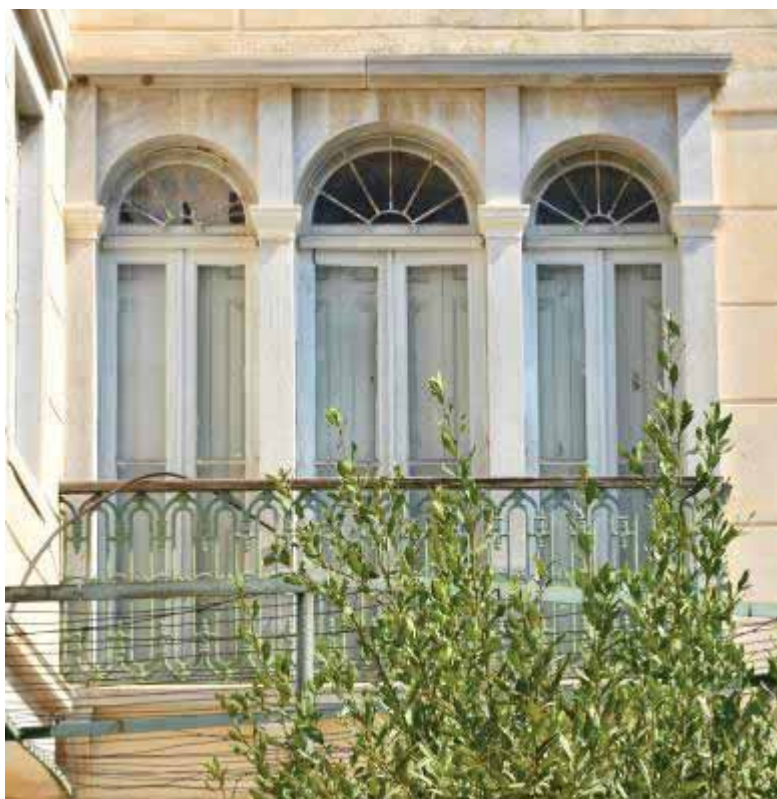
Φωτ. 431 Οι εξωστόθυρες του χώρου Α5.

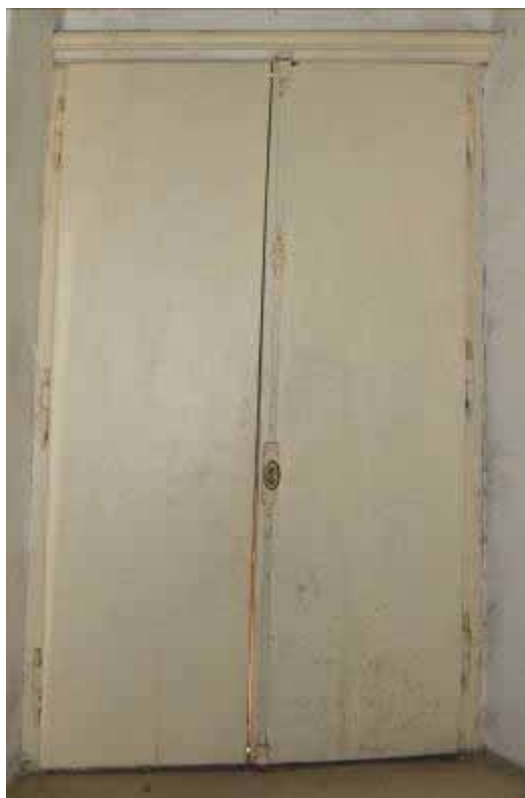
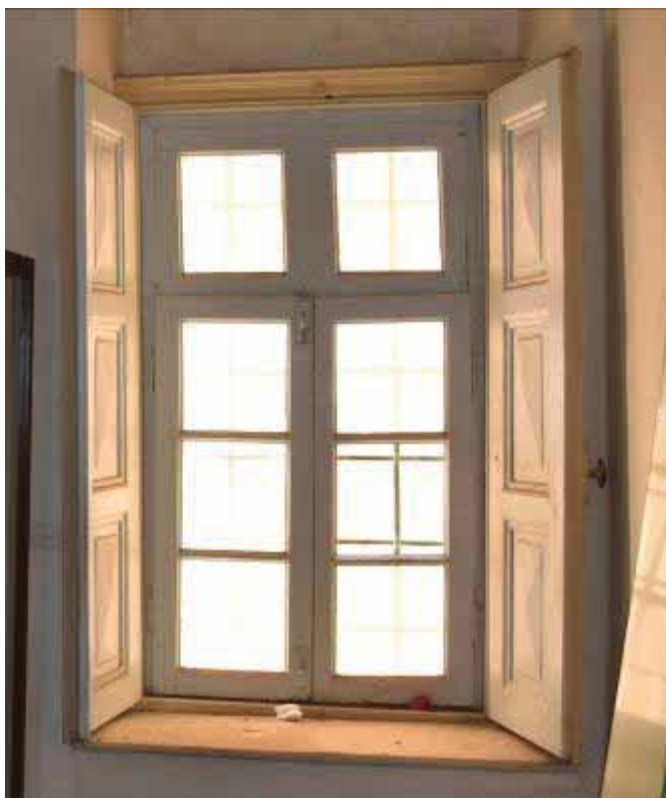
Φωτ. 433 Το άνοιγμα στον ανατολικό τοίχο του χώρου Α6.

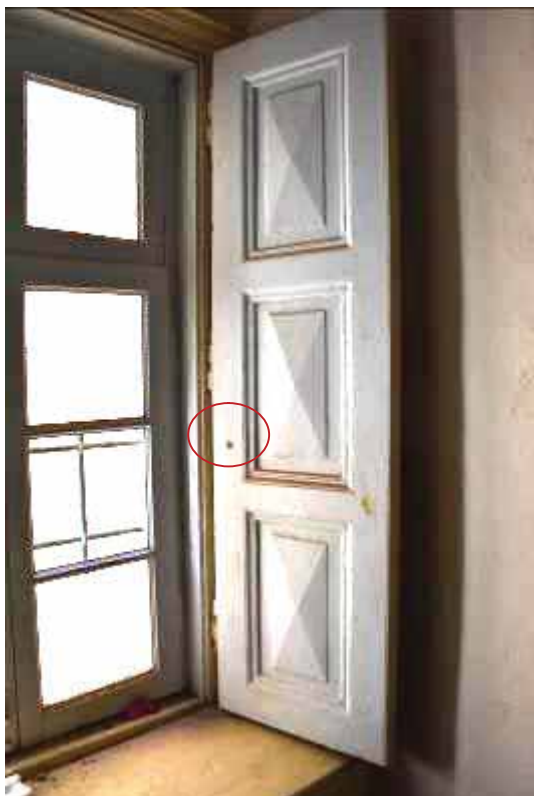
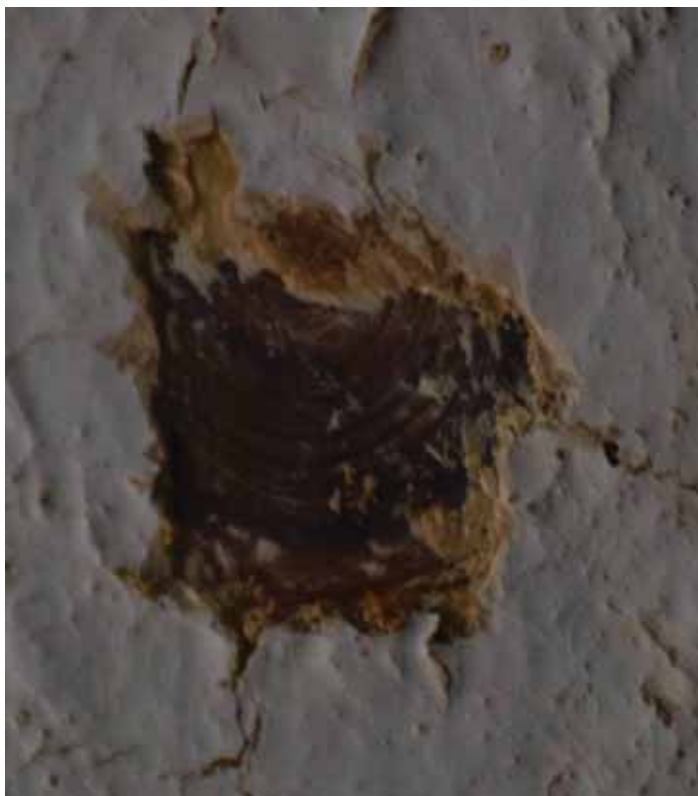
Φωτ. 434 Το δείγμα αποκάλυψης στο σκούρο του ανοίγματος του χώρου Α6.

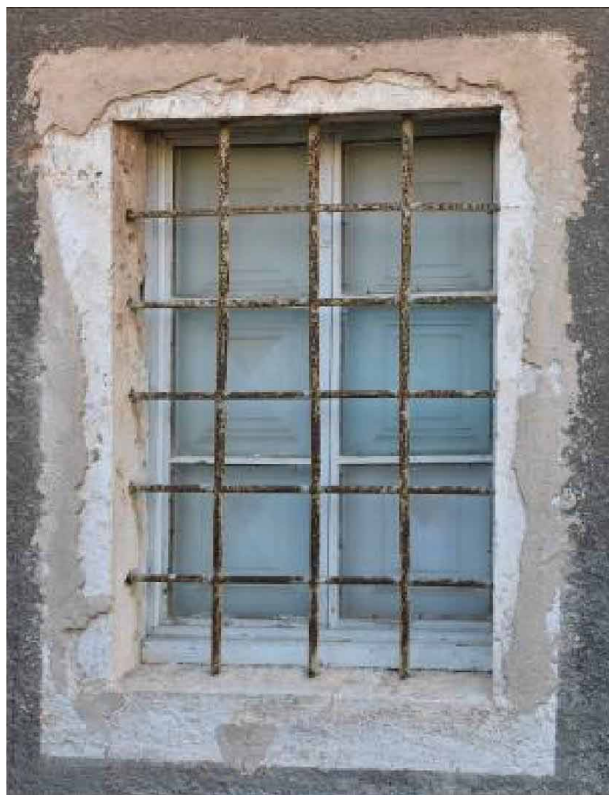
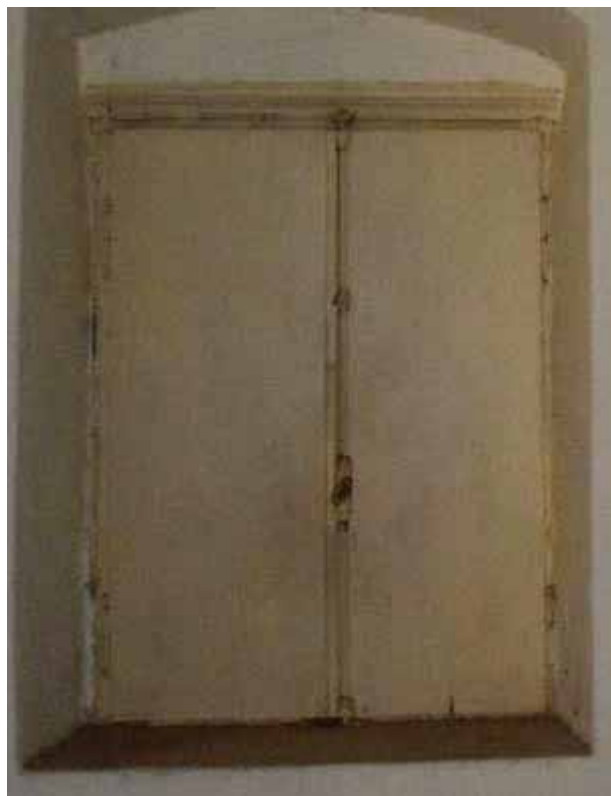
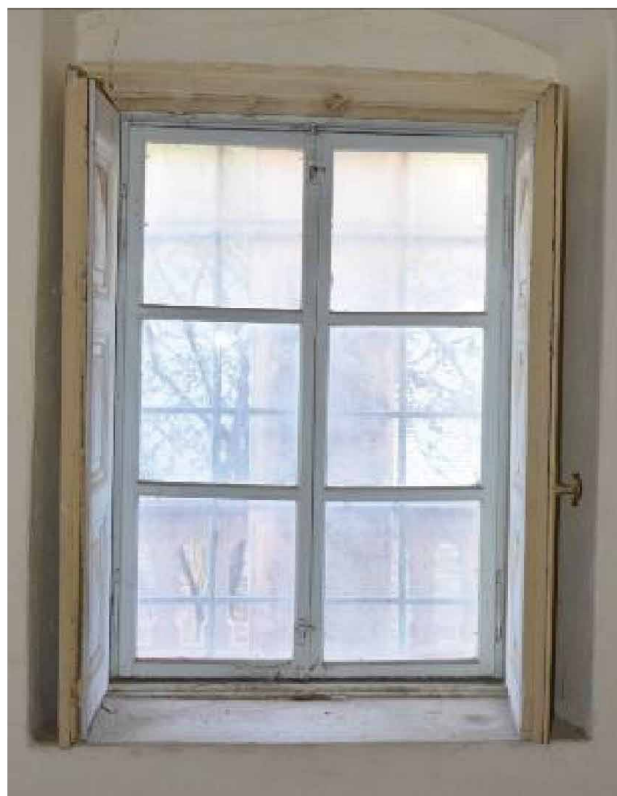
Φωτ. 435 Το άνοιγμα στον βόρειο τοίχο του χώρου Α6.

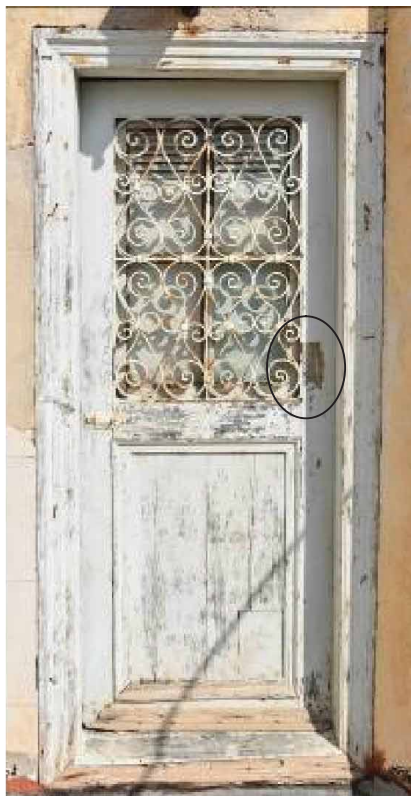
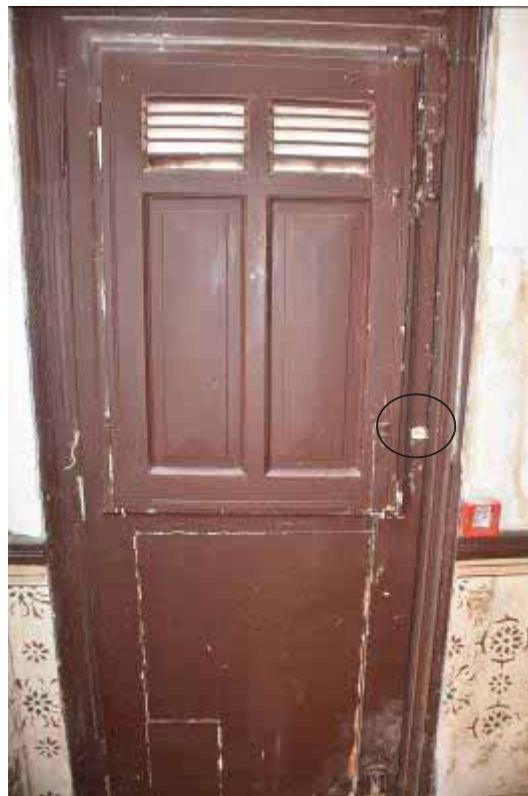
Φωτ. 436 Η εξωστόθυρα του χώρου Β1.

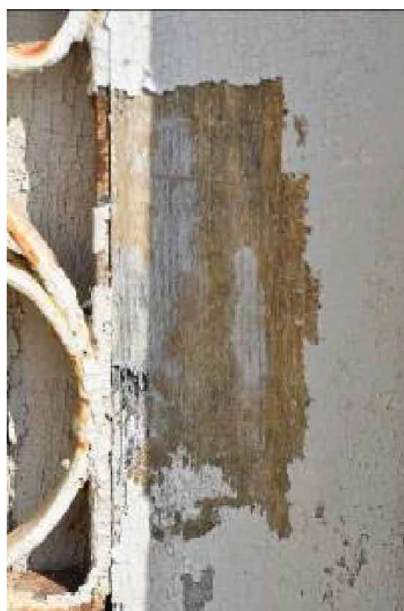
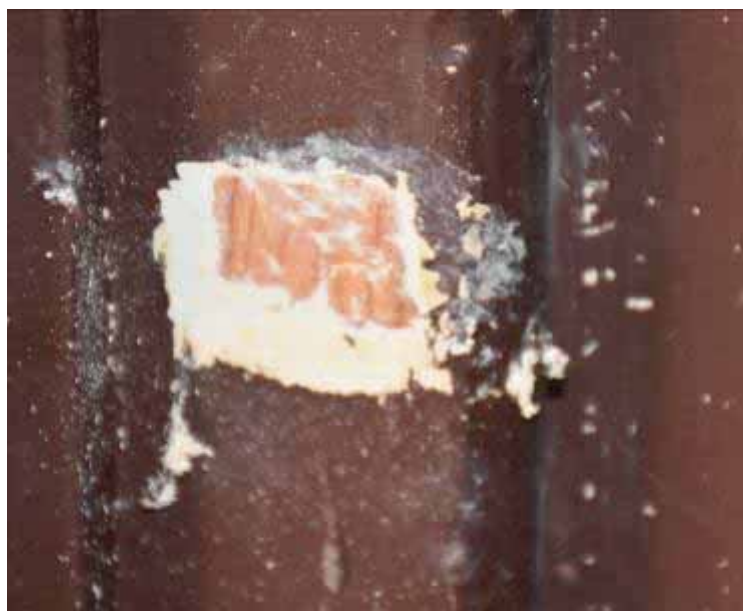
Φωτ. 437 Τα δείγματα αποκάλυψης στην εξωστόθυρα του χώρου Β1.

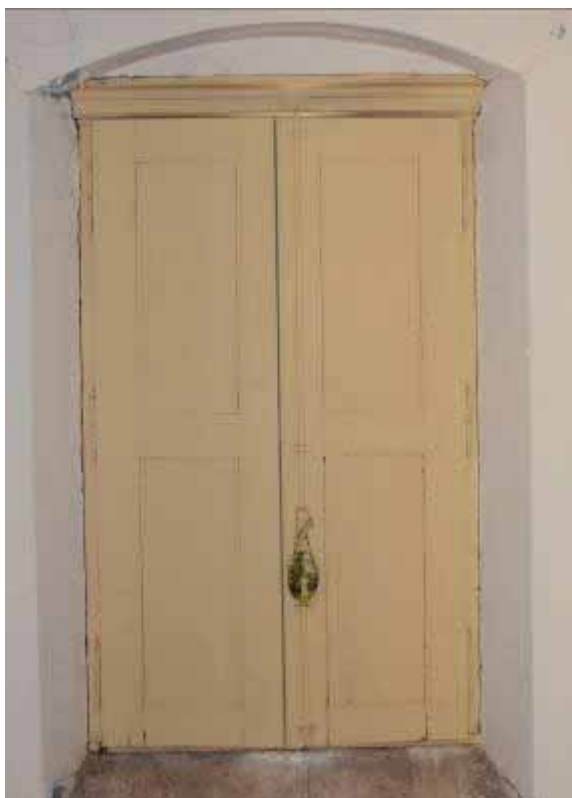
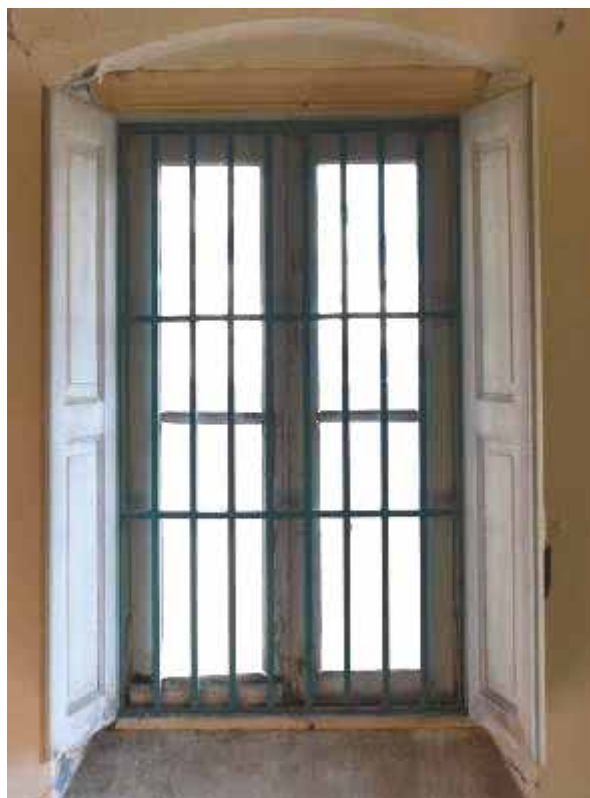
Φωτ. 438 Το άνοιγμα στον ανατολικό τοίχο του χώρου Β2.

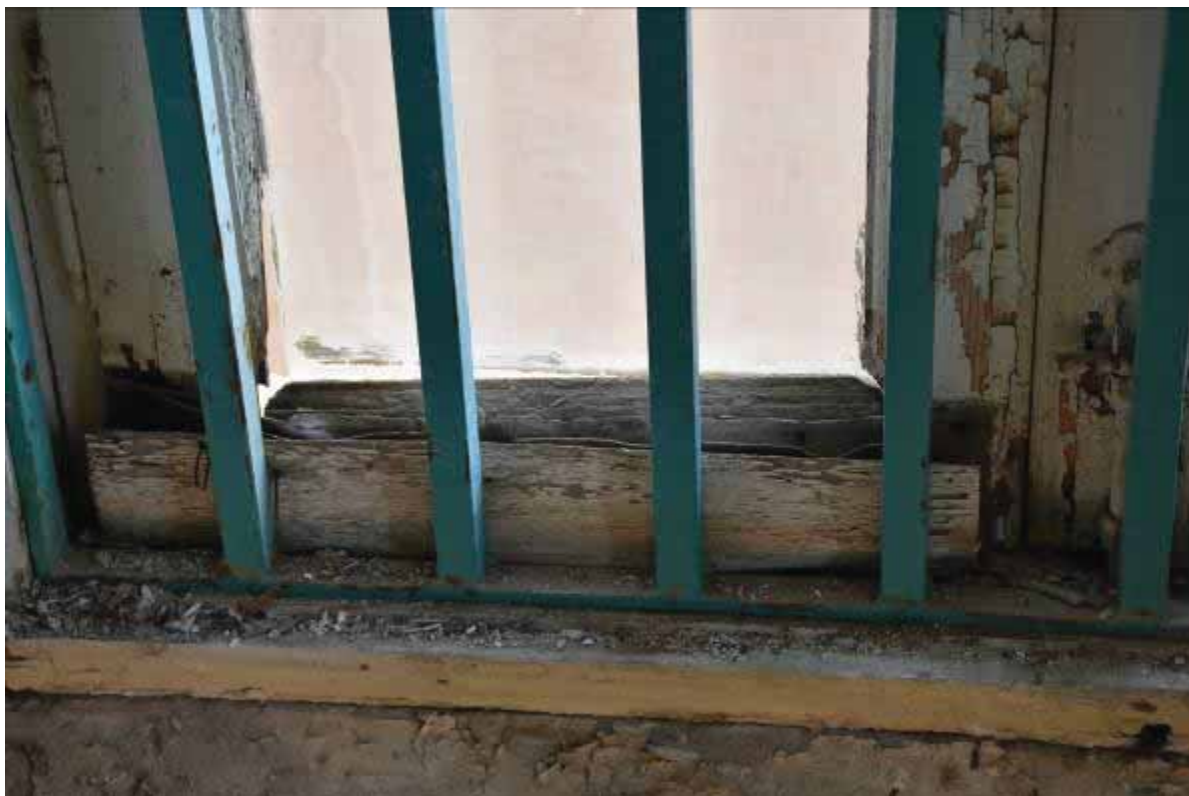
Φωτ. 461 Υδρόλυση του ξύλινου φορέα, αποχρωματισμός των εξωτερικών ξύλινων επιφανειών και απώλειες, αποκολλήσεις και κρακελαρίσματα των χρωματικών στρωμάτων σε άνοιγμα του χώρου Β2.

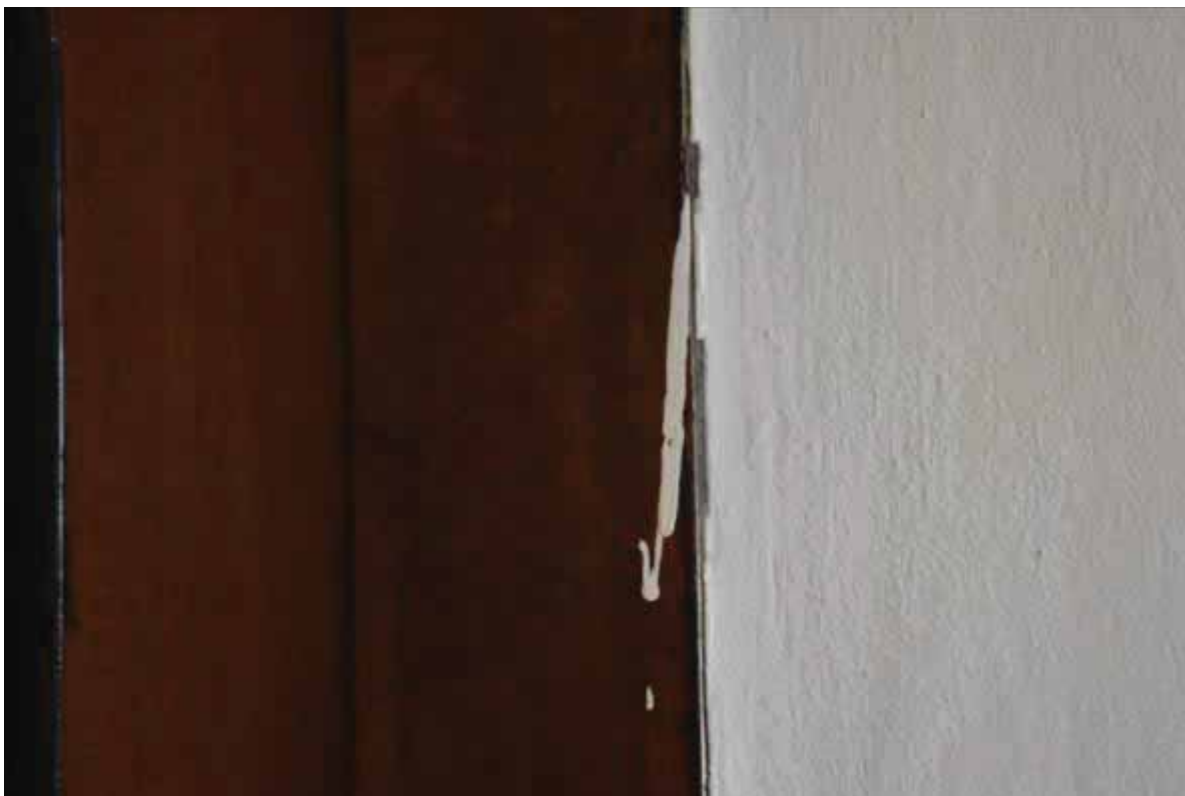
Φωτ. 473 κηλιδώσεις από νεότερες χρωστικές στην ξύλινη εντοιχισμένη ντουλάπα του χώρου Α3.

Επίσης ο επιχρωματισμός των ξύλινων στοιχείων οφείλεται στην προσπάθεια κάλυψης των φθορών που δημιουργήθηκαν μέσα στο χρόνο και που δεν μπόρεσαν να αντιμετωπισθούν με τον ενδεδειγμένο τρόπο ή ακόμα και σε αισθητικές επιλογές της συγκεκριμένης εποχής.

Ανάλογα με την κατάσταση διατήρησης των ξύλινων στοιχείων προτείνεται επιφανειακός καθαρισμός ή αφαίρεση των επικαλυπτικών στρωμάτων ελαιοχρώματος (βλέπε παράρτημα στο τέλος της μελέτης).

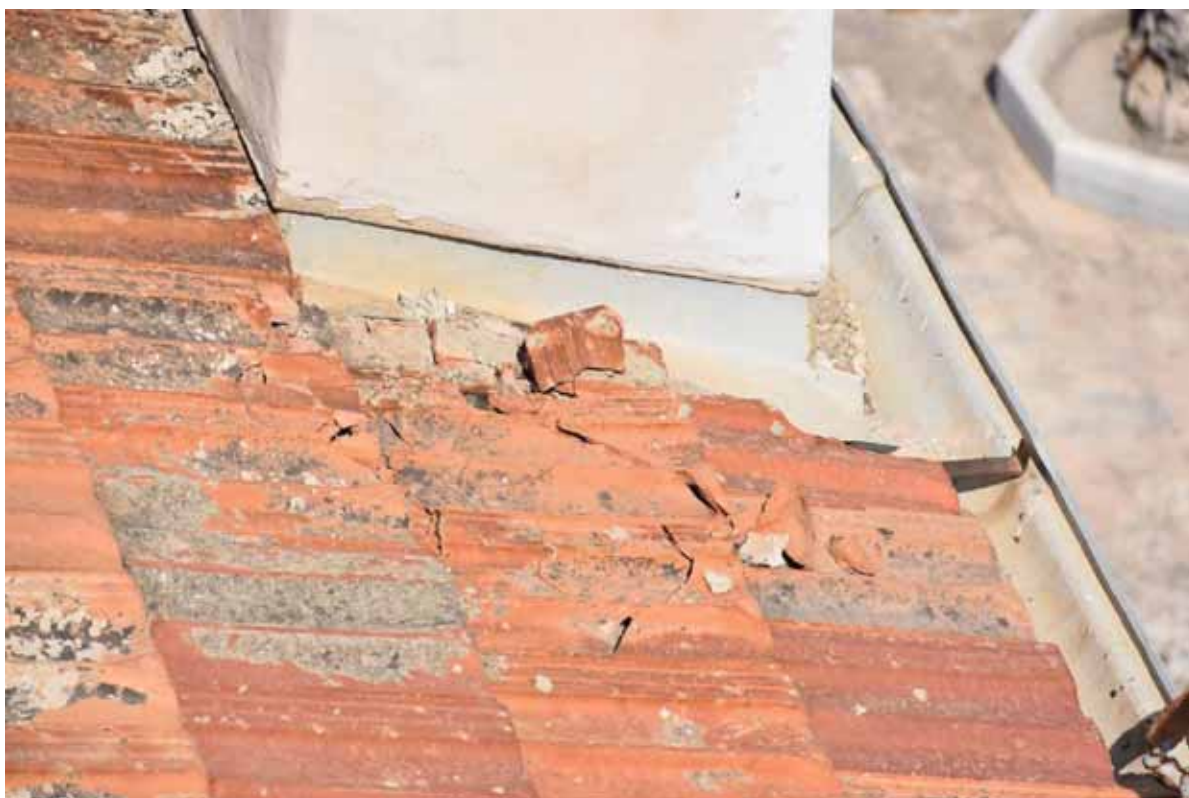
Φωτ. 486 Σπασμένα κεραμίδια στη σκεπή του Αρχοντικού.

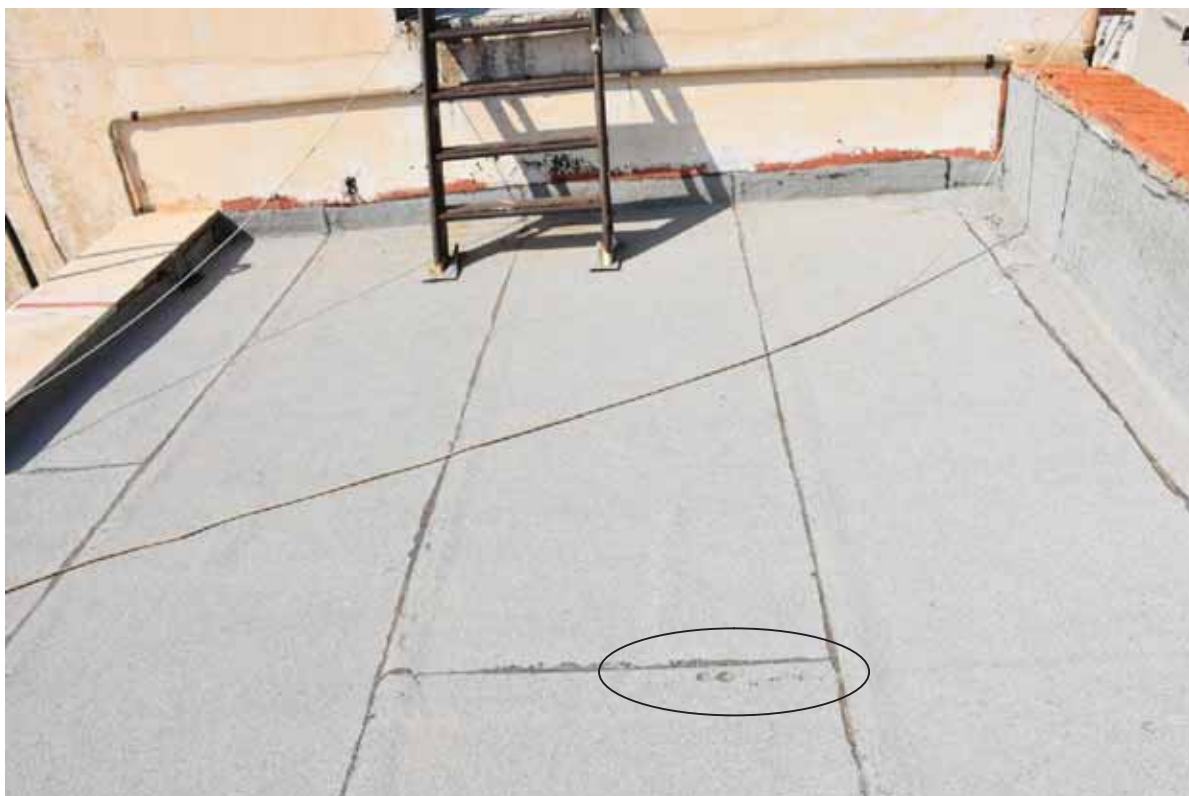
Φωτ. 487 <Κακή διατήρηση της μόνωσης των δωματίων του Αρχοντικού.
